Bourgogne-Franche-Comté, Doubs  
Orchamps-Vennes  
40 Grande Rue

## **ferme, puis minoterie Vernier**

Numéro de dossier : IA25001270  
Date de l'enquête initiale : 2014  
Date(s) de rédaction : 2014  
Cadre de l'étude : patrimoine industriel patrimoine industriel du Doubs  
Degré d'étude : étudié

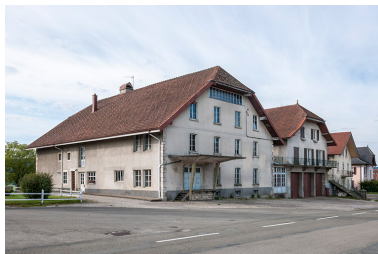
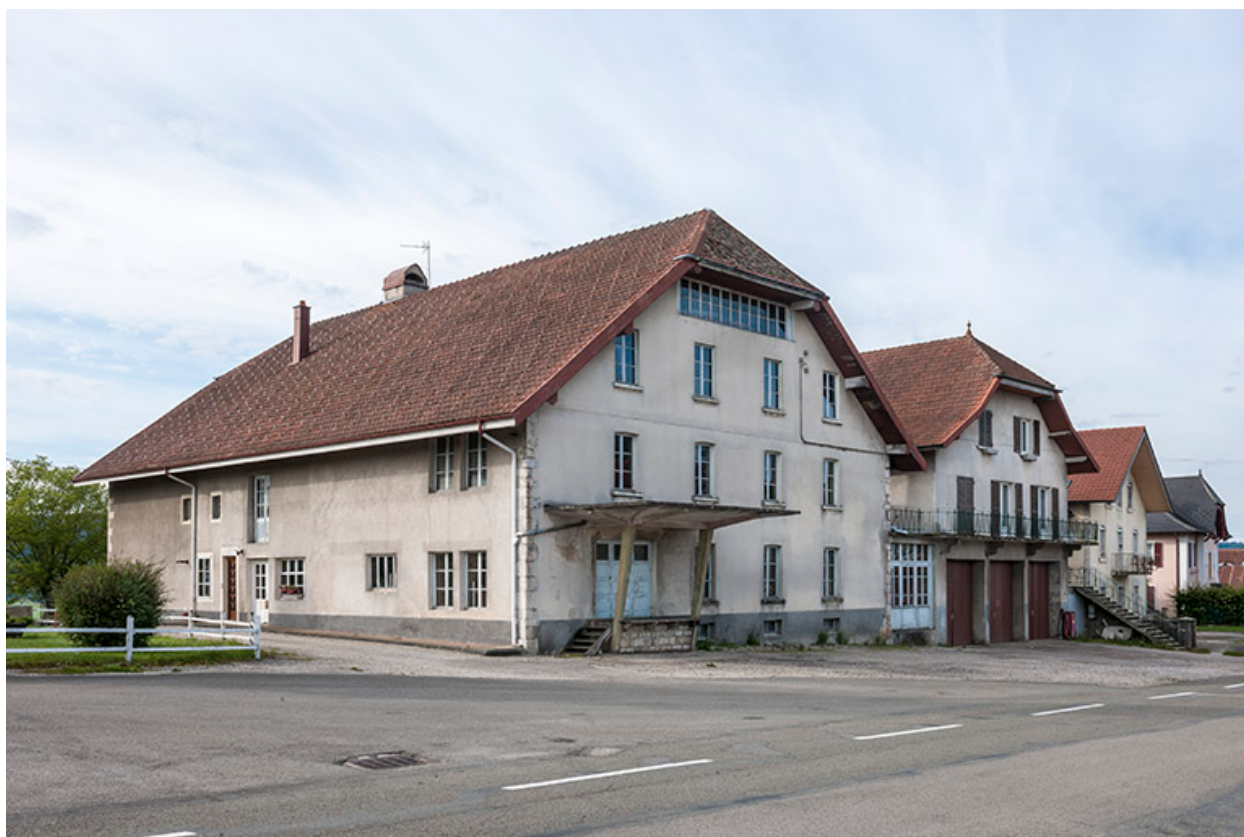
Vue de trois quarts depuis le nord.  
Phot. Jérôme Mongreville  
IVR43\_20142501242NUC4A

Vue de trois quarts depuis le nord.

Construit en moellon de calcaire enduit, le bâtiment est couvert en tuile mécanique sur les longs pans et en tuile plate sur les croupes. Le logement et le bureau sont situés à l'est, alors que la minoterie occupe la moitié ouest. L'élévation de cette partie comprend un sous-sol semi-enterré, un rez-de-chaussée surélevé, un étage carré et deux étages de comble. Le bâtiment construit au sud est en parpaing de béton enduit et béton armé. Il comprend les espaces de stockage au rez-de-chaussée et un logement à l'étage carré et à l'étage en surcroît.

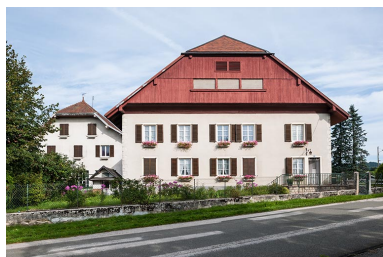
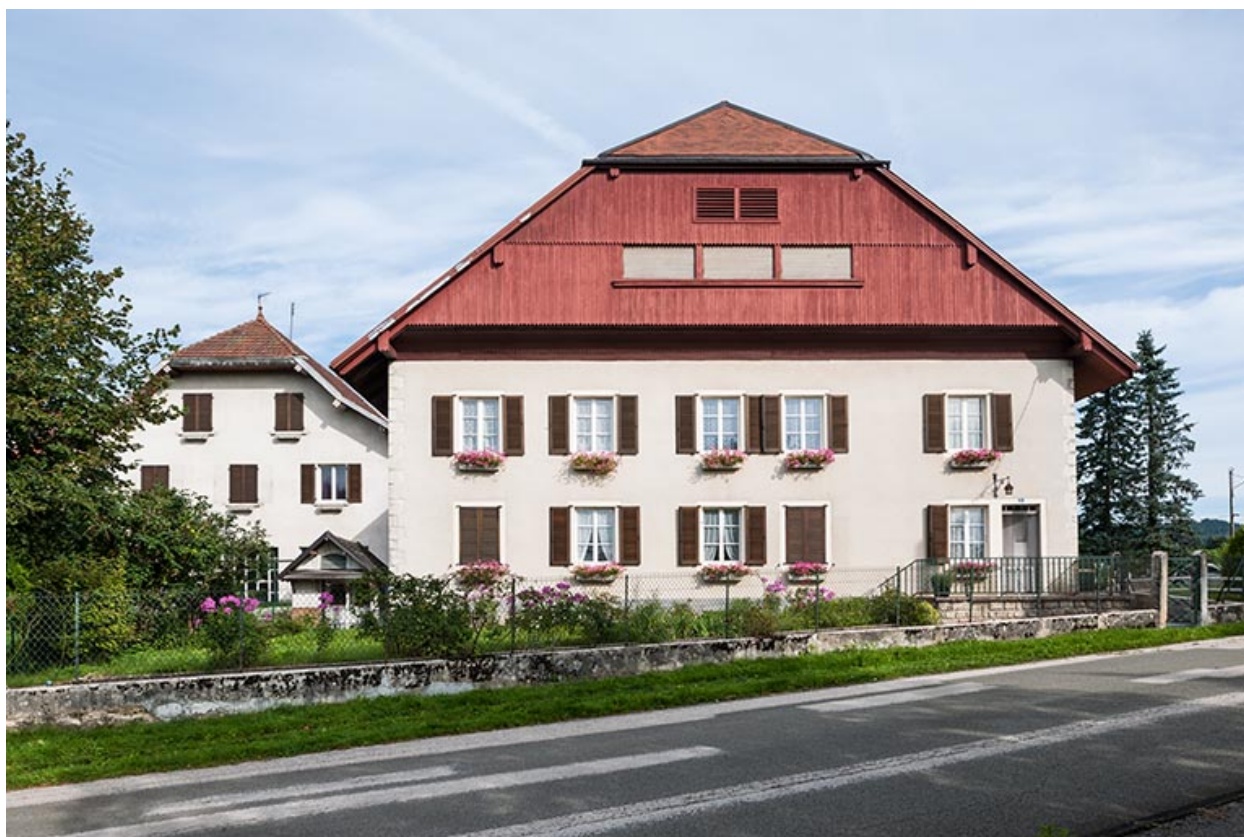
Façade sud de bâtiment (côté logement).  
Phot. Jérôme Mongreville  
IVR43\_20142501244NUC4A

Façade sud de bâtiment (côté logement).

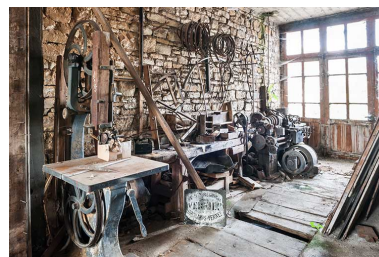
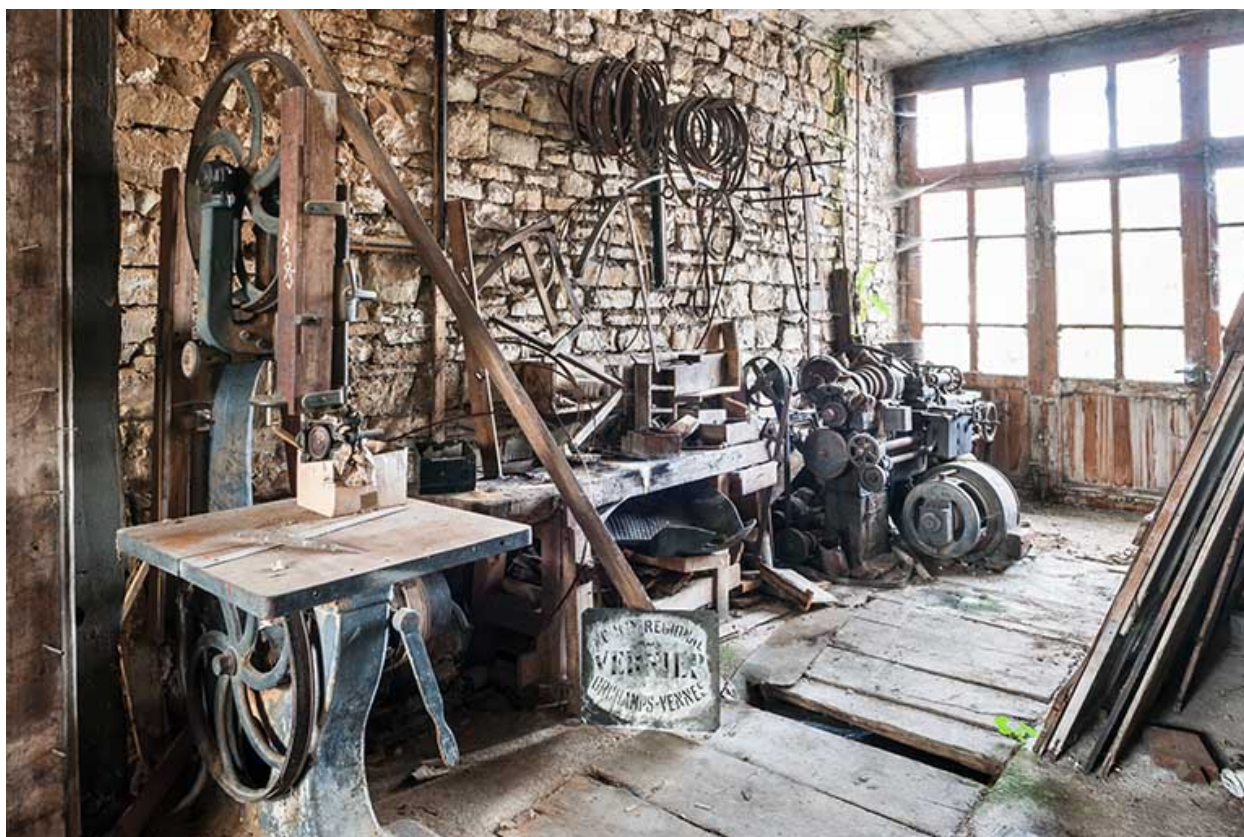
Atelier de réparation et salle des machines.  
Phot. Jérôme Mongreville  
IVR43\_20142501245NUC4A

Atelier de réparation et salle des machines.

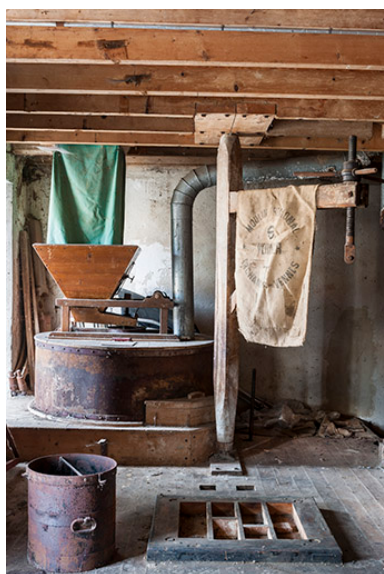
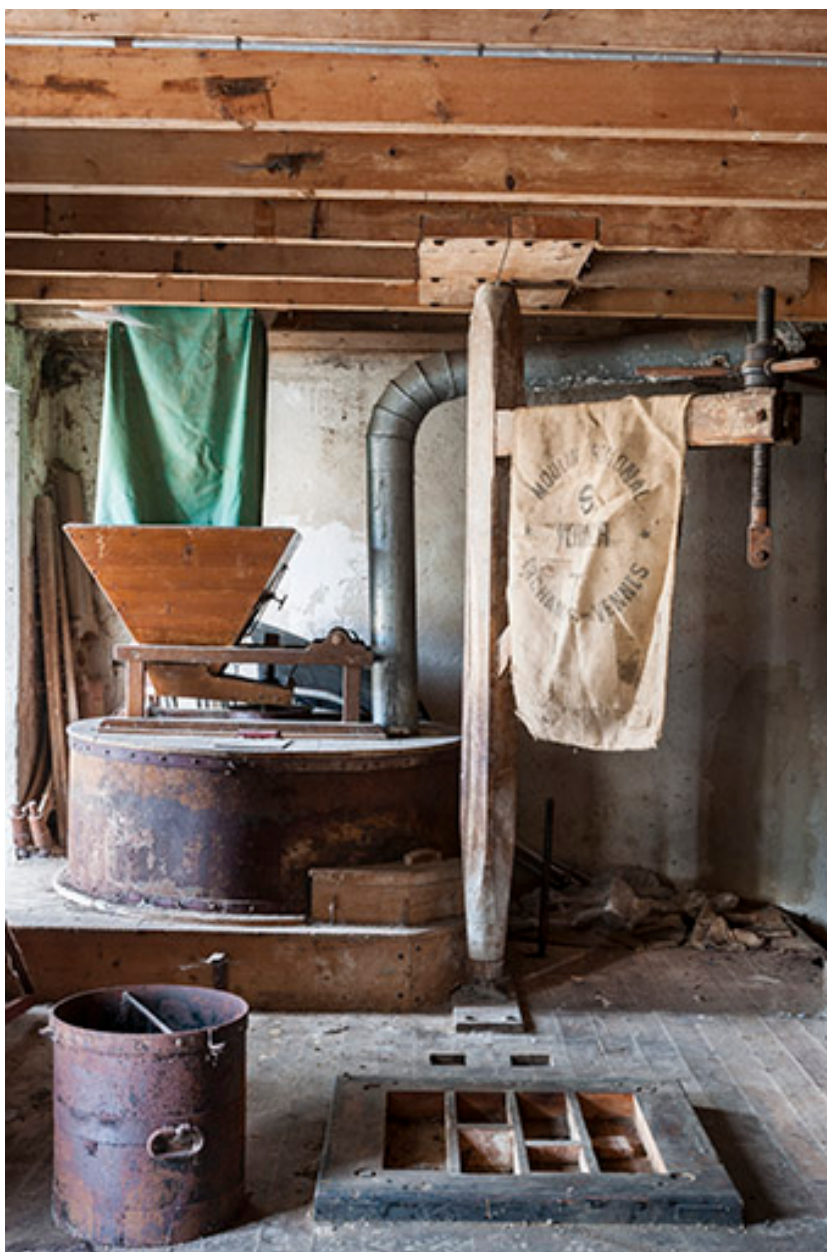
Rez-de-chaussée : une  
meule et sa potence.  
Phot. Jérôme Mongreville  
IVR43\_20142501246NUC4A

Rez-de-chaussée : une meule et sa potence.

La ferme été construite vers 1840, ainsi que l'atteste un linteau de la porte de la façade nord, gravée de la date 1839 et des initiales A I (ou J) B. En 1909, la société du moulin régional d'Orchamps-Vennes implante une minoterie dans la partie occidentale du bâtiment. En 1920, Louis Vernier rachète l'établissement, qui fonctionne à l'électricité. En 1938, la minoterie est exploitée par Louis Vieille. Elle est modernisée en 1946 : nouveaux broyeurs à cylindres, plansichter, nettoyeur, humidificateur, etc. Un vaste bâtiment, abritant des magasins de stockage au rez-de-chaussée et des logements à l'étage, est construit au sud vers 1952. L'espace compris entre ces deux bâtiments accueille un atelier de réparation, ainsi que le moteur électrique qui actionne l'appareil de production. La façade ouest de la minoterie est pourvue d'un quai de chargement vers 1955. L'établissement emploie trois personnes, et produit de la farine panifiable (contingent de 10 000 quintaux) et des céréales secondaires pour l'alimentation du bétail. Après la fermeture de la minoterie en 1959, le matériel a été vendu, à l'exception d'une bluterie Lafon, d'un trieur à grains Lhuillier, d'un plansichter (démonté), d'une paire de meules et d'une mélangeuse, toujours en place.

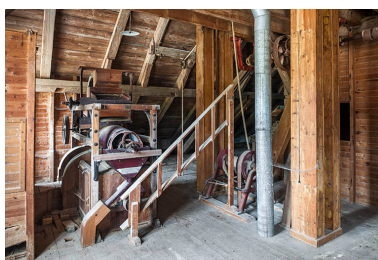
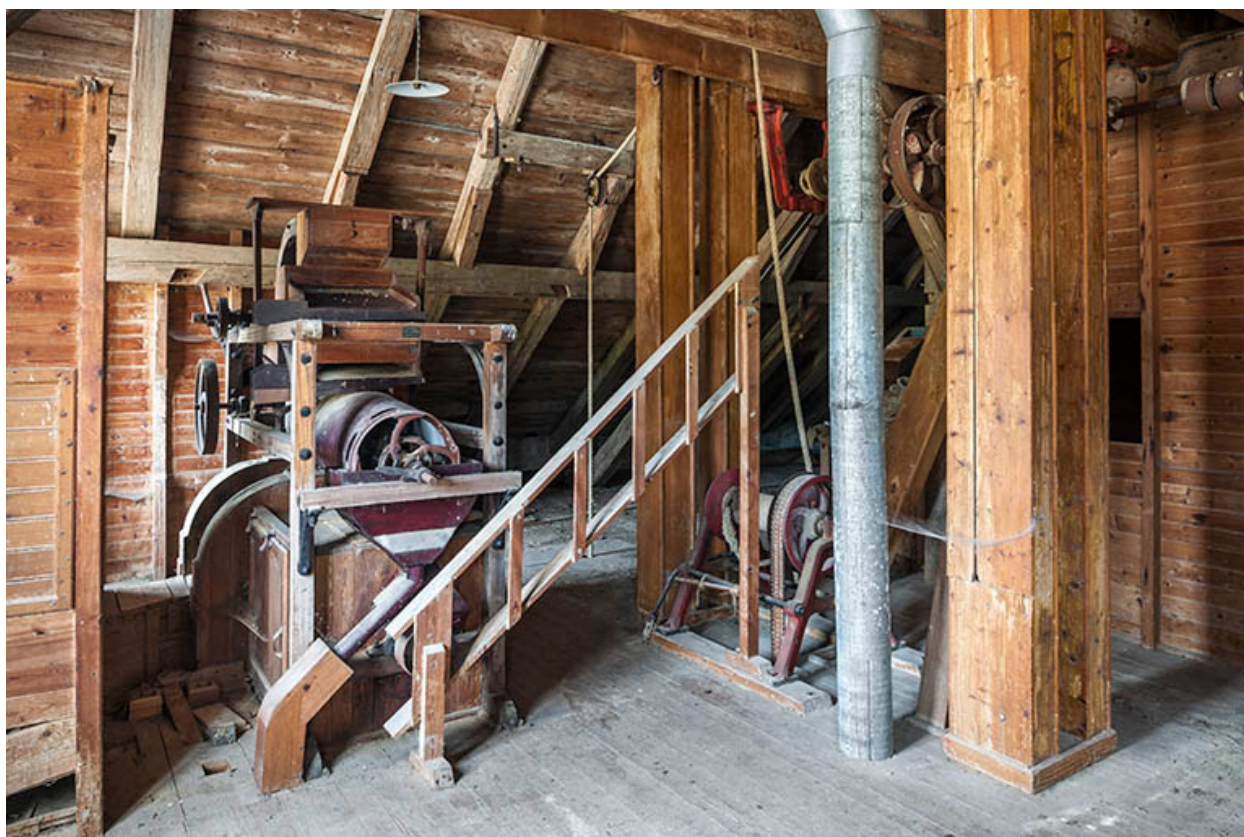
Etage de comble.  
Phot. Jérôme Mongreville  
IVR43\_20142501247NUC4A

Etage de comble.

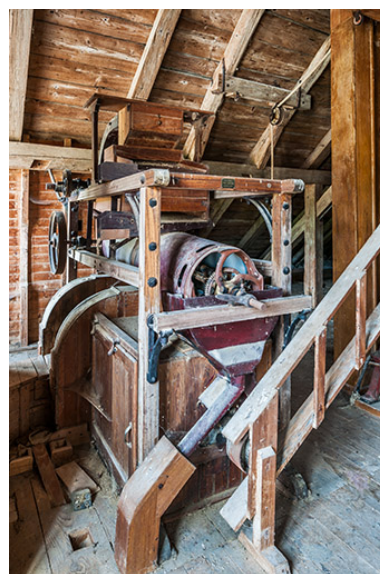
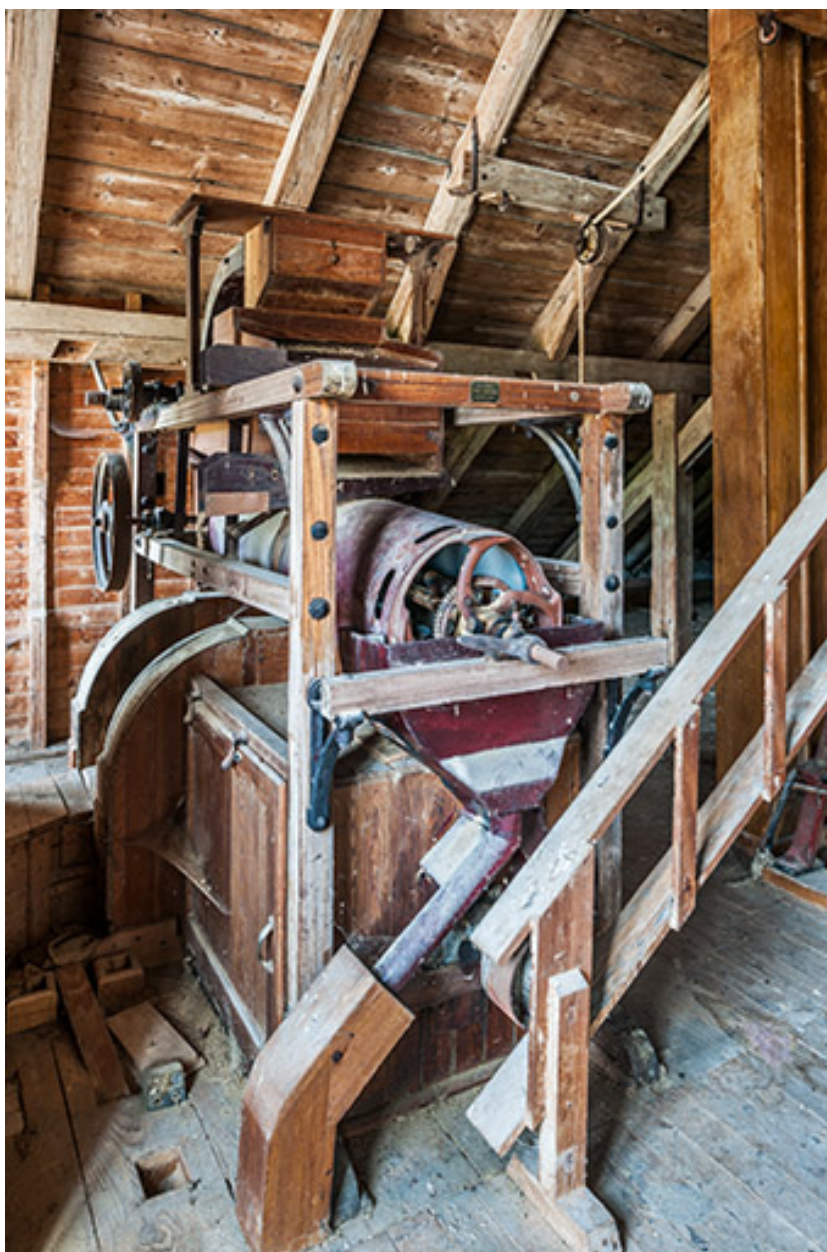
Etage de comble :  
trieur à grains Lhuillier.  
Phot. Jérôme Mongreville  
IVR43\_20142501248NUC4A

Etage de comble : trieur à grains Lhuillier.

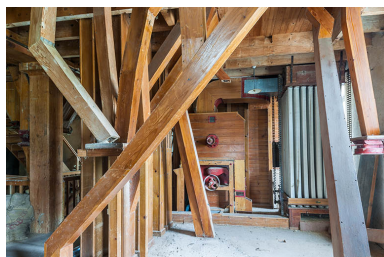
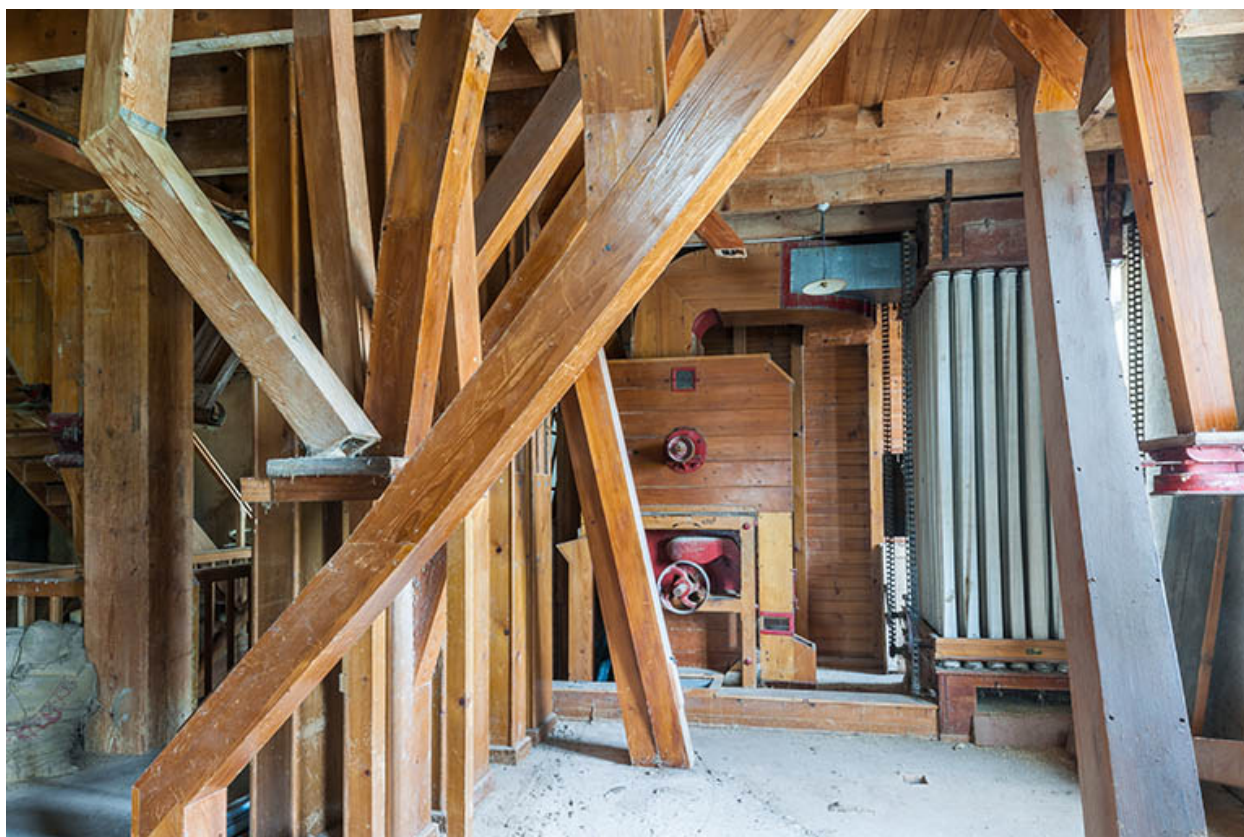
Premier étage : coffrages  
des chaînes à godets.  
Phot. Jérôme Mongreville  
IVR43\_20142501249NUC4A

Premier étage : coffrages des chaînes à godets.

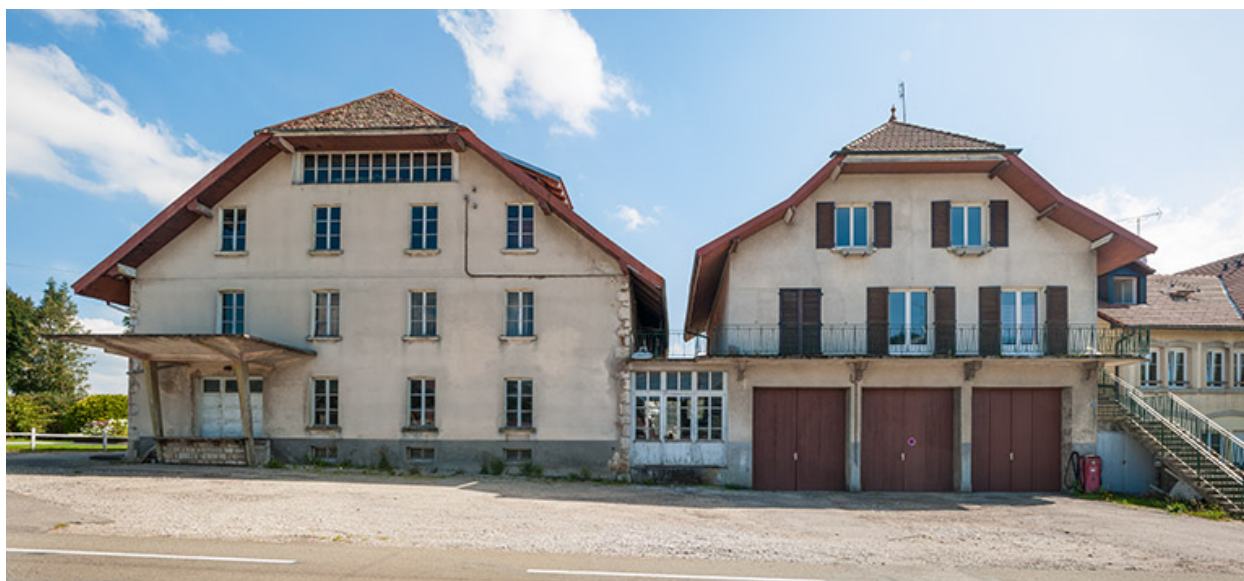
Murs-pignons nord de la minoterie et du bâtiment des garages et des logements.  
Phot. Jérôme Mongreville  
IVR43\_20142501250NUC4A

Murs-pignons nord de la minoterie et du bâtiment des garages et des logements.
