Bourgogne-Franche-Comté, Jura  
Dampierre  
chemin du Tissage

## tissage de la Société cotonnière de Dampierre

Numéro de dossier : IA00125785  
Date de l'enquête initiale : 1988  
Date(s) de rédaction : 1988  
Cadre de l'étude : patrimoine industriel patrimoine industriel du Jura  
Degré d'étude : étudié

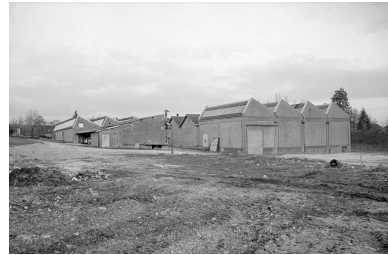
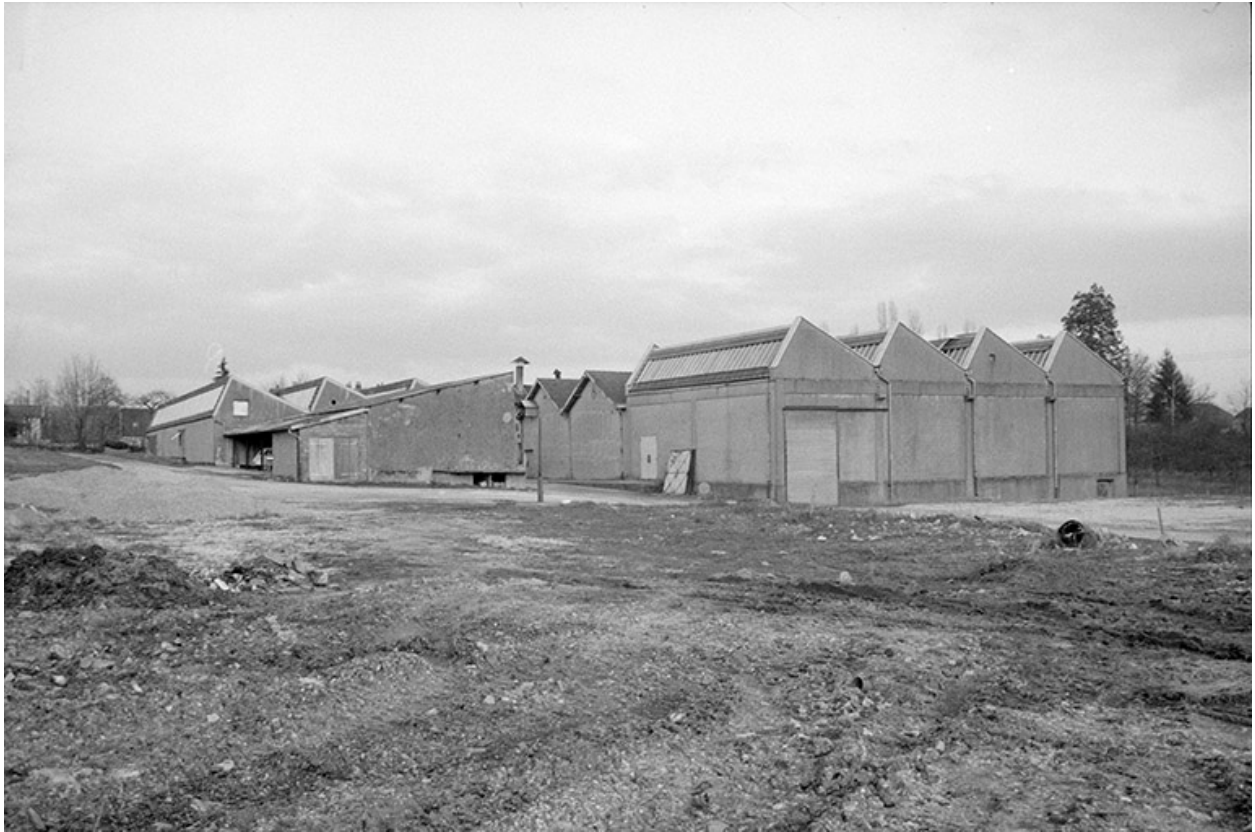
L'usine vue de l'ouest.  
Phot. Laurent Poupard  
IVR43\_19883900177Z

L'usine vue de l'ouest.

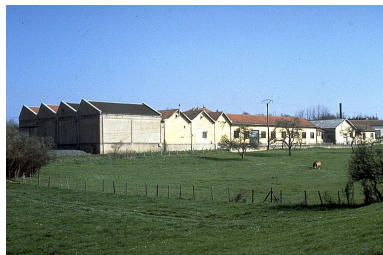
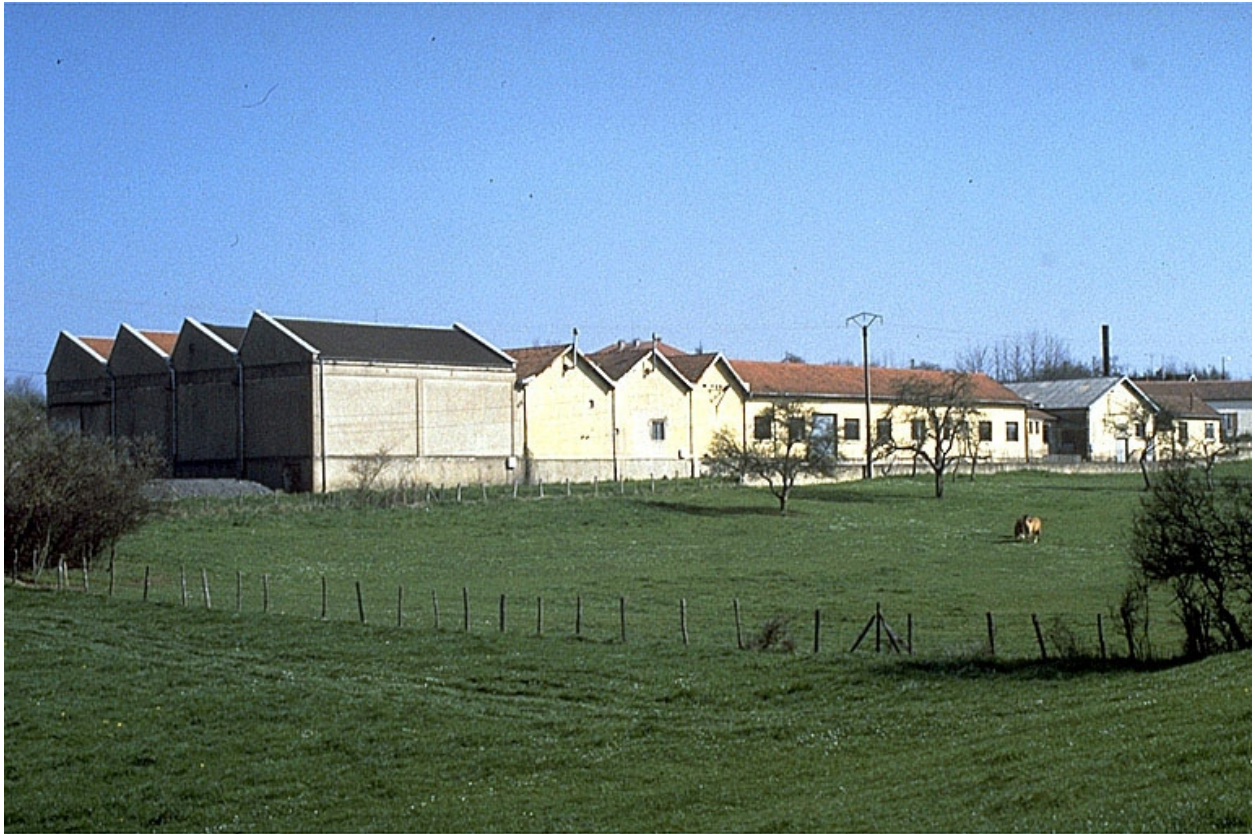
L'usine vue du sud.  
Phot. Laurent Poupard  
IVR43\_19883900178ZA

L'usine vue du sud.

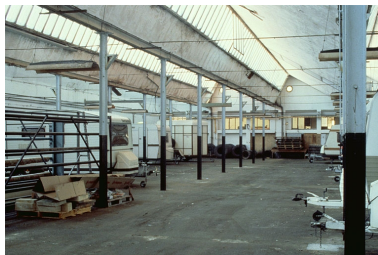
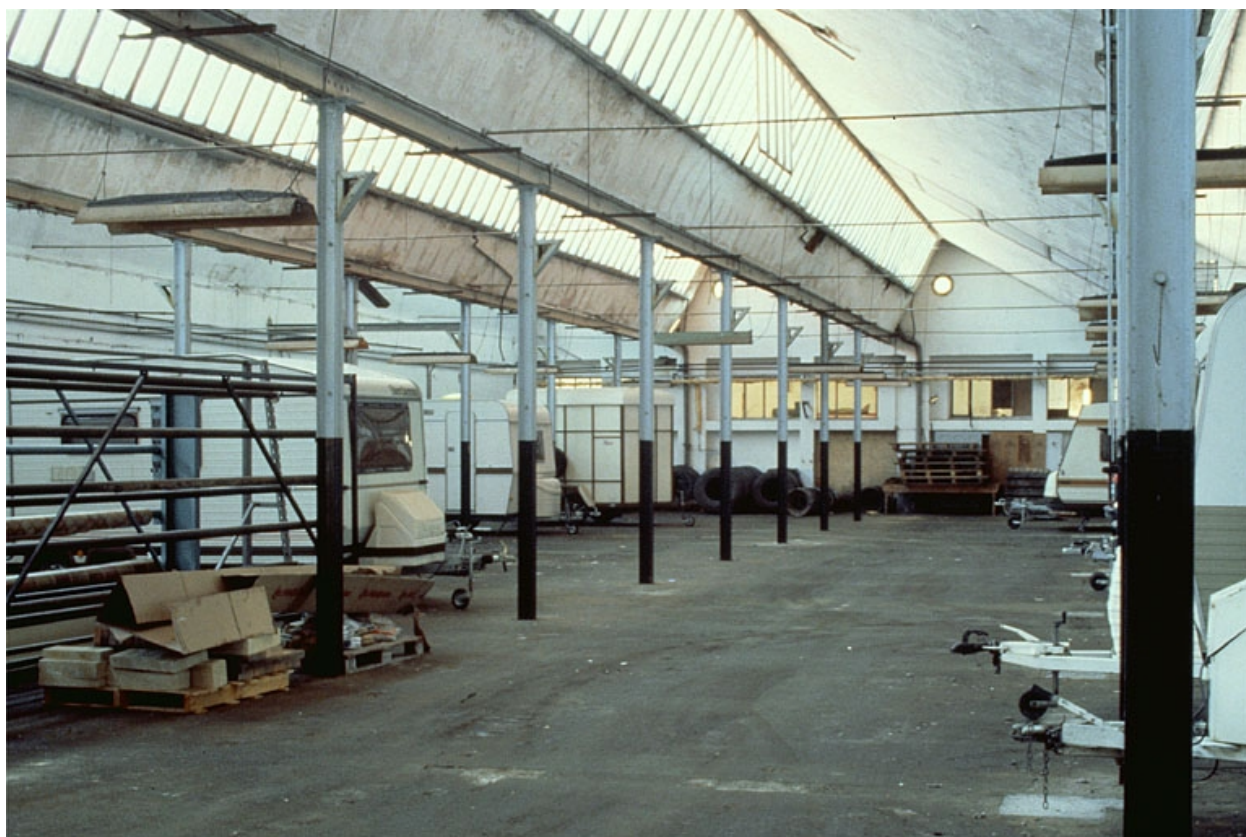
Intérieur du premier atelier  
de tissage (4), depuis le sud.  
Phot. Laurent Poupard  
IVR43\_19883900180ZA

Intérieur du premier atelier de tissage (4), depuis le sud.

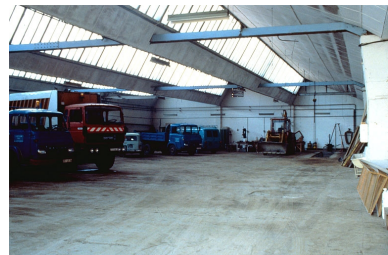
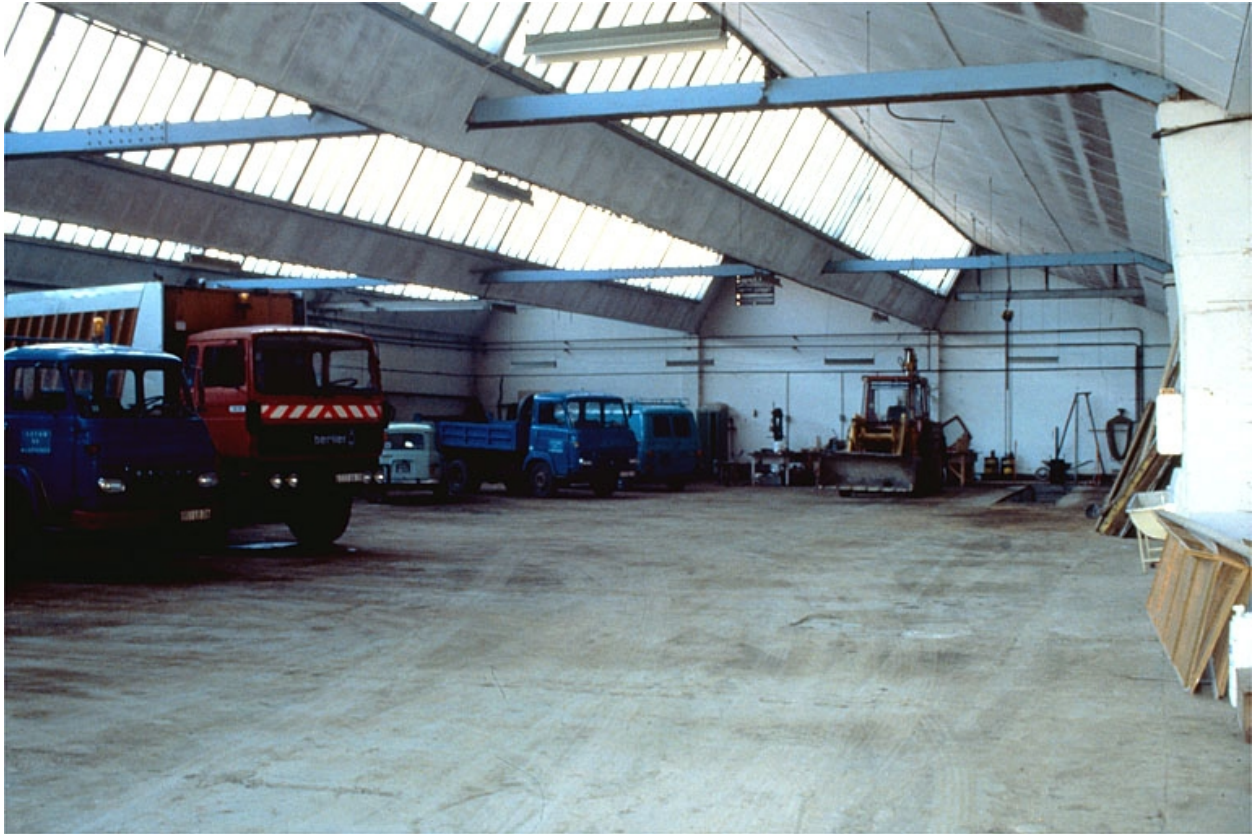
Intérieur du second atelier  
de tissage (5), depuis le sud.  
Phot. Laurent Poupard  
IVR43\_19883900179ZA

Intérieur du second atelier de tissage (5), depuis le sud.
