Bourgogne-Franche-Comté, Doubs  
Villers-le-Lac  
19 rue du Lac

## ferme et atelier d'horlogerie puis de menuiserie Bourgeois

Numéro de dossier : IA25001544  
Date de l'enquête initiale : 2015  
Date(s) de rédaction : 2016  
Cadre de l'étude : patrimoine industriel patrimoine industriel du Doubs  
Degré d'étude : étudié

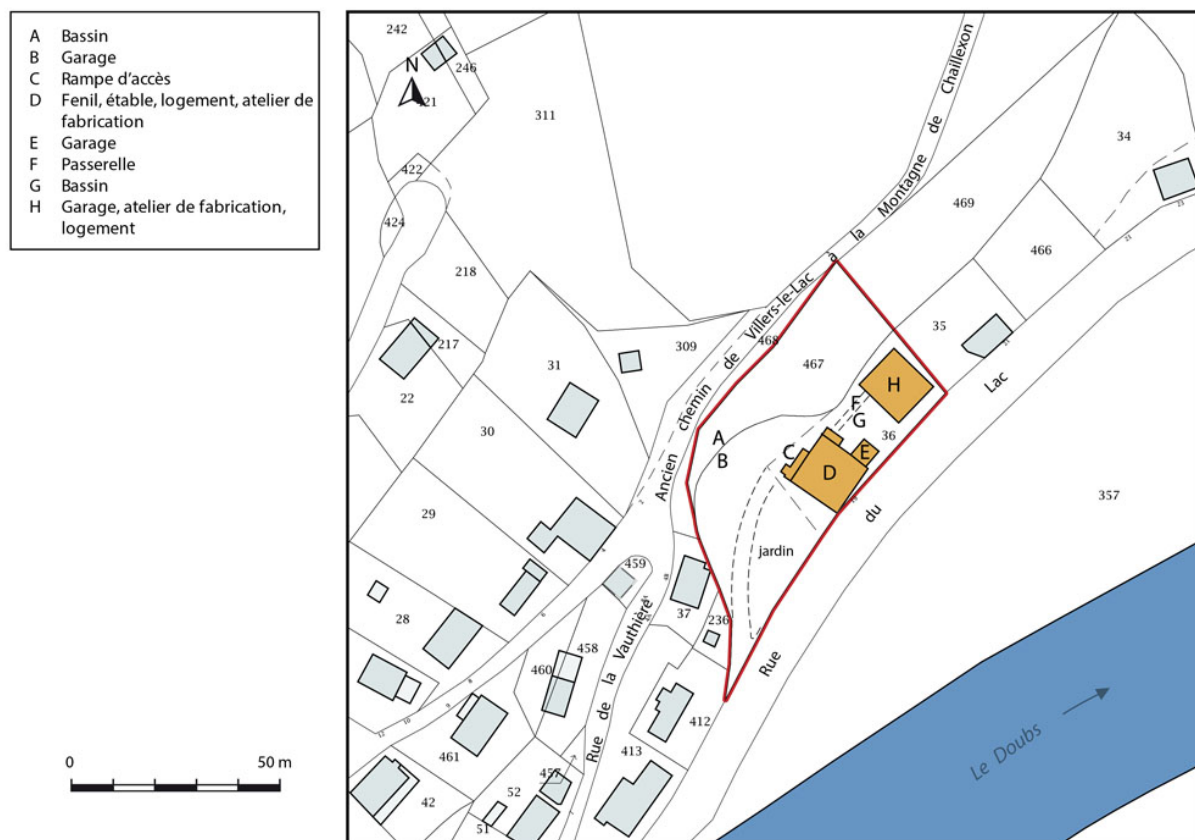
Plan-masse et de situation.

Technique de relevé : reprise de fond ; Échelle : 1/1 000

Plan-masse et de situation.  
Dess. Mathias Papigny  
IVR43\_20162501545NUDA

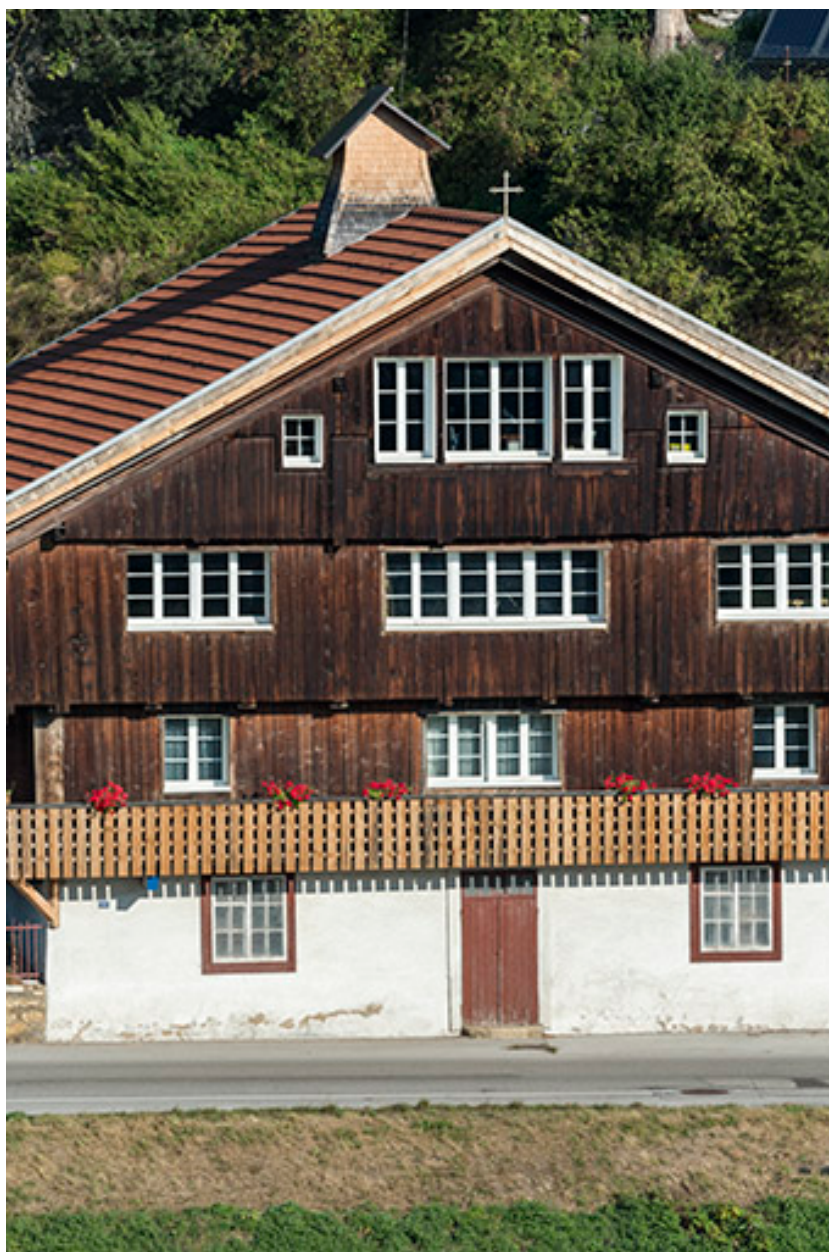
Façade antérieure : travées centrales.

Un escalier extérieur droit, en avant du mur gouttereau sud-ouest, distribue aussi les trois premiers niveaux, le rez-de-chaussée (autrefois grange et fenil) étant par ailleurs accessible de plain-pied au nord (par une levée de grange). La façade orientale, percée de fenêtres multiples, comporte au 1er étage de soubassement un balcon en bois saillant, surmonté par une lambrichure à ressaut. Le bâtiment est coiffé d'un toit à longs pans et pignons couverts, à couverture de tuiles mécaniques (tout comme le gîte), dont émerge le tué. Une croix métallique somme le pignon antérieur tandis que celui postérieur présente un ostensor-soleil gravé associé au monogramme IHS. Les travaux entrepris à partir de 2009 ont consisté en une reprise de la toiture, à l'origine de la fermeture et du rehaussement du tué, accompagnée de la mise en place d'une isolation des murs par l'extérieur et du changement des menuiseries. Les corps récents (entrée couverte au nord et atelier-garage, protégés par une terrasse en béton) ont des murs en béton enduit, celui à usage de gîte fait appel à un essentage de planches (surmontant le bloc atelier-garage au nord-est, il est accessible par une passerelle métallique).

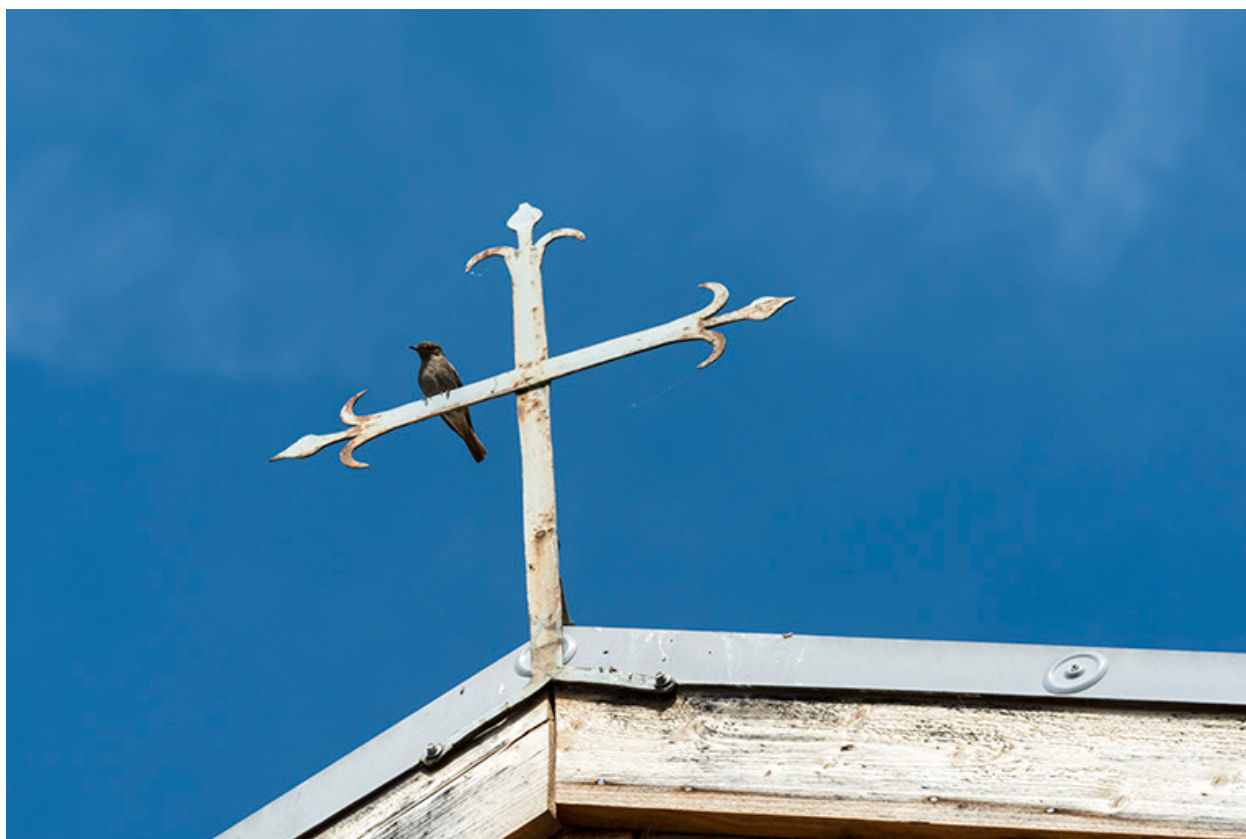
Croix métallique au faitage de la façade antérieure.

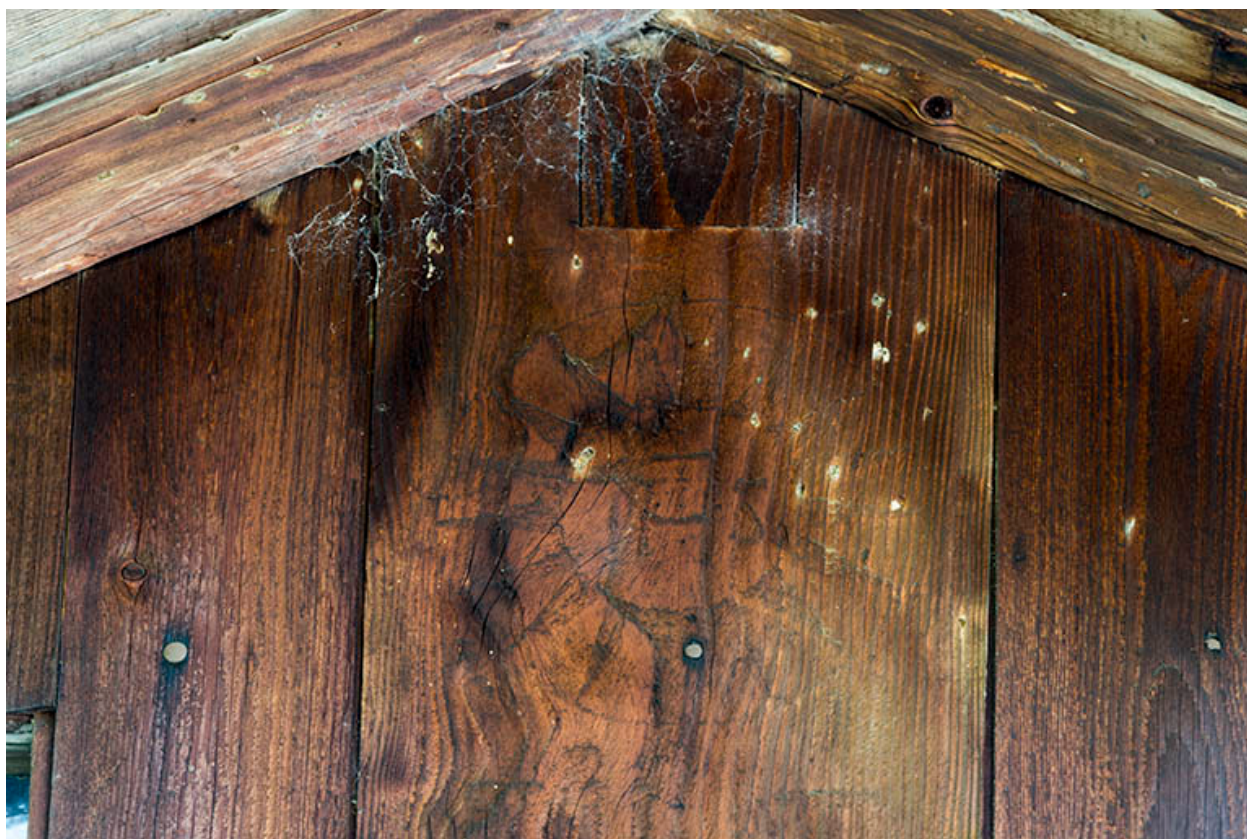
Façade postérieure : ostensor-soleil associé au monogramme IHS.

Planche gravée au pignon de la façade postérieure : un ostensor-soleil dont le centre est occupé par le monogramme IHS.

Façade postérieure : ostensor-  
soleil associé au monogramme IHS.  
Phot. Sonia Dourlot

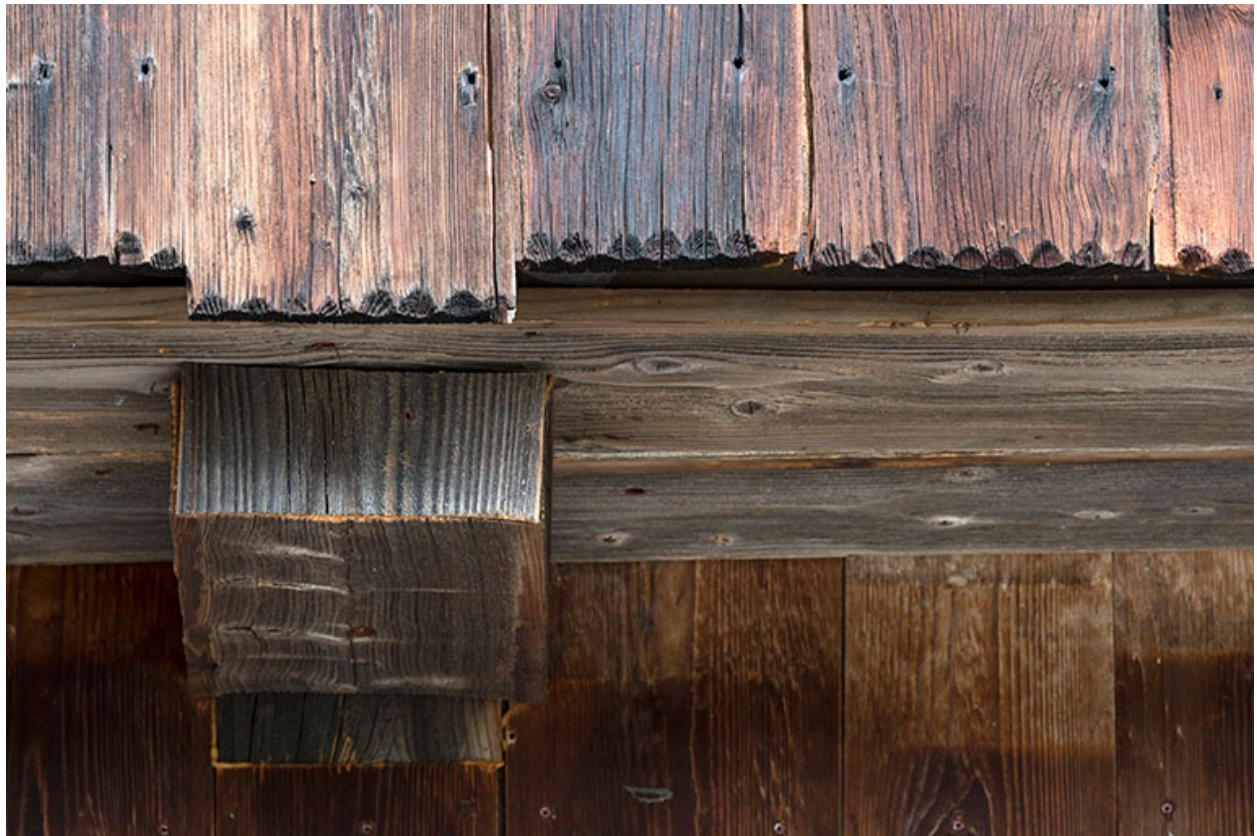
Extrémité des planches de la lambrichure.

La ferme a des murs en moellons calcaires enduits (aux étages de soubassement) ou en pan de bois avec essentage de planches bouvetées (au-dessus). Elle compte deux étages de soubassement (occupant la moitié de la surface, le 2<sup>e</sup> consiste en deux caves voûtées, perpendiculaires à la rue et séparées par un four à pain ; le 1<sup>er</sup> abritait autrefois une cuisine et une étable), un rez-de-chaussée surélevé et un étage en surcroît, desservis par des escaliers dans-oeuvre droits en bois.

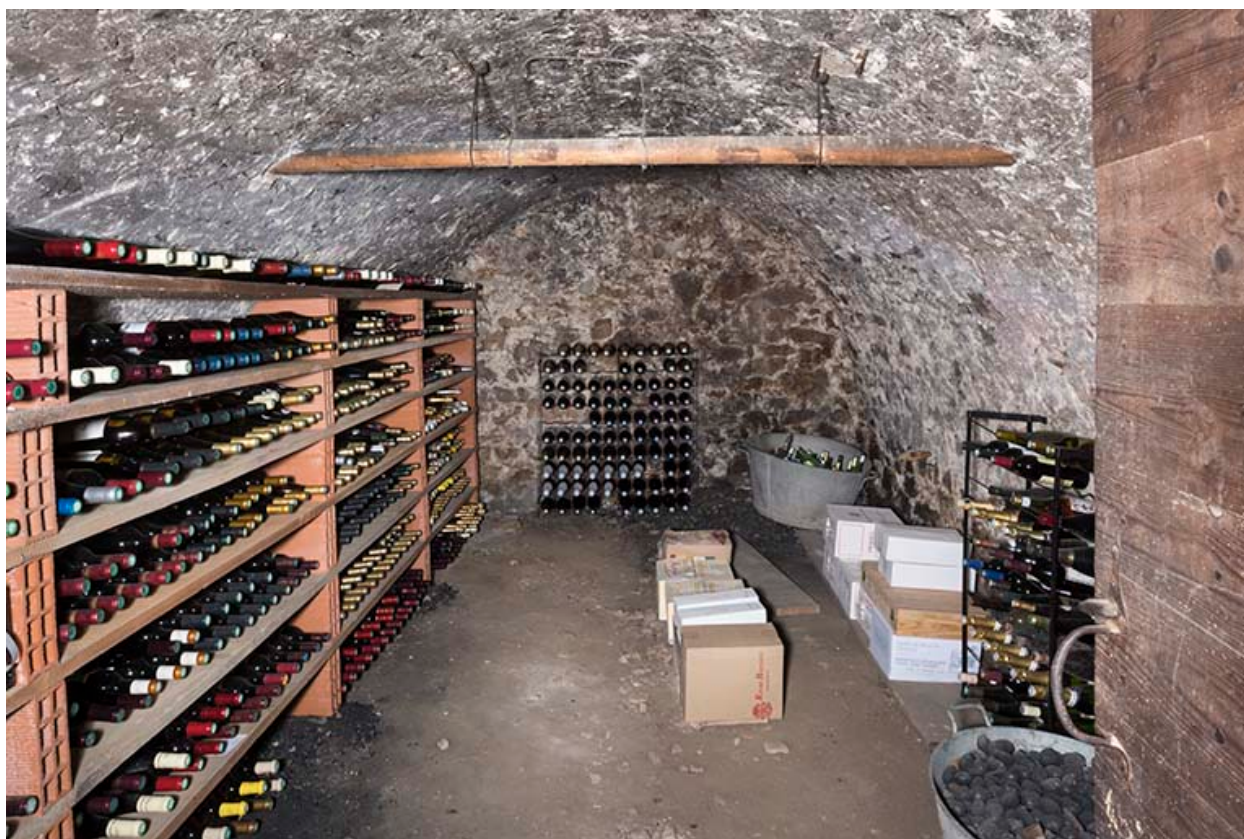
Deuxième étage de soubassement : cellier.

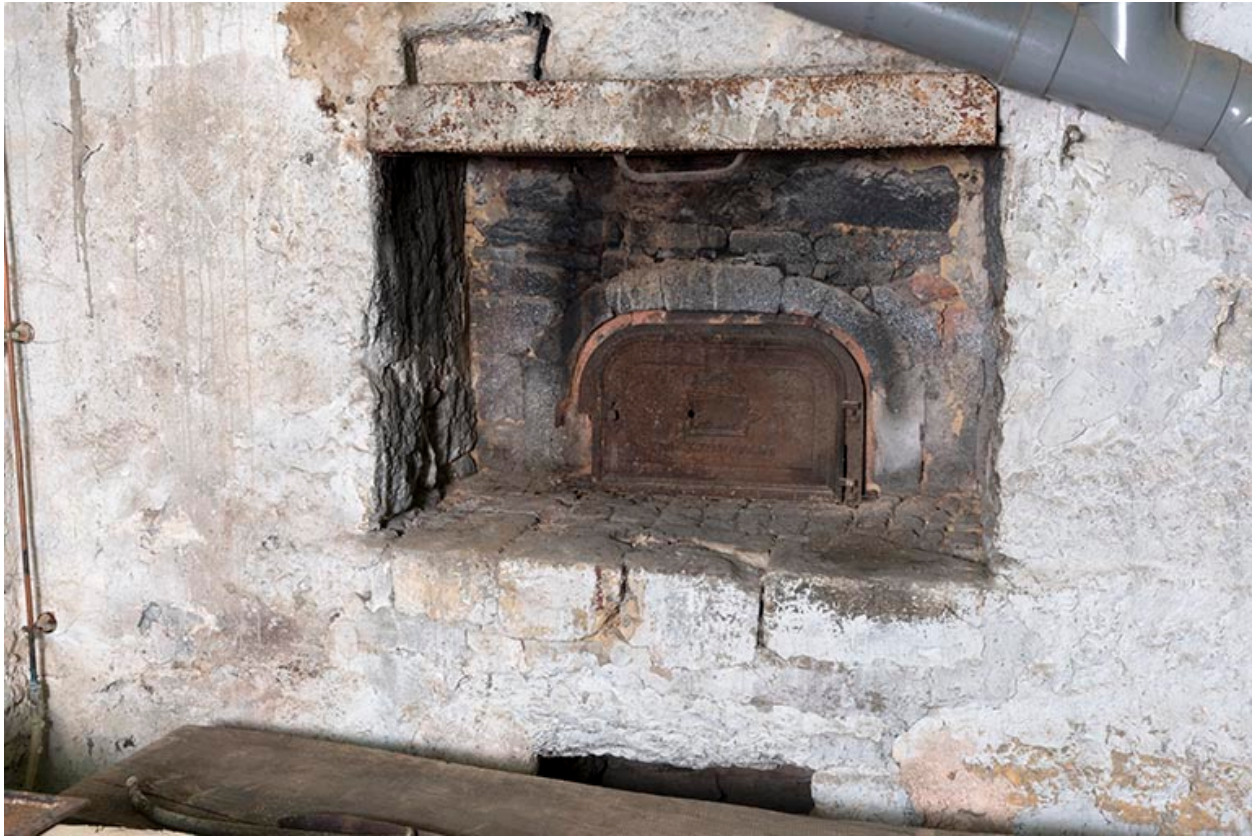
Deuxième étage de soubassement : four à pain.

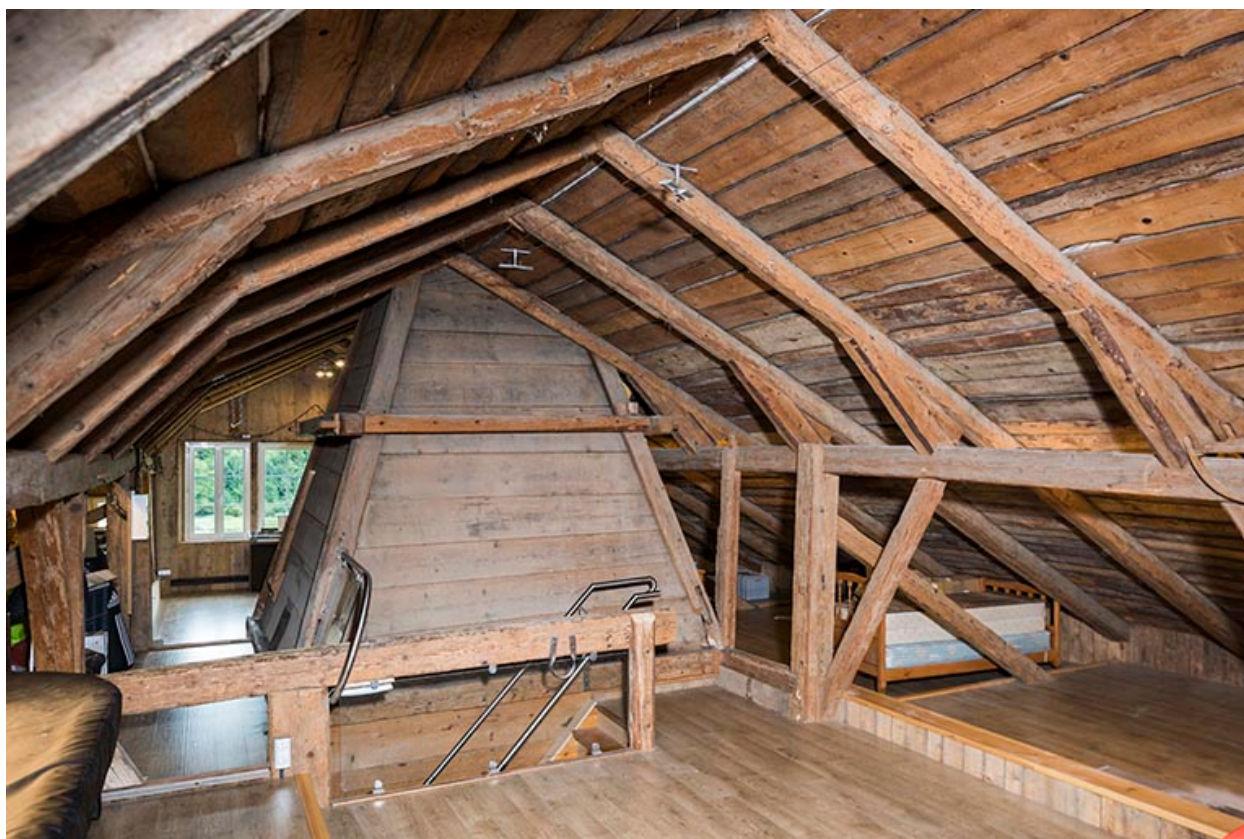
Etage en surcroît : charpente et tué.

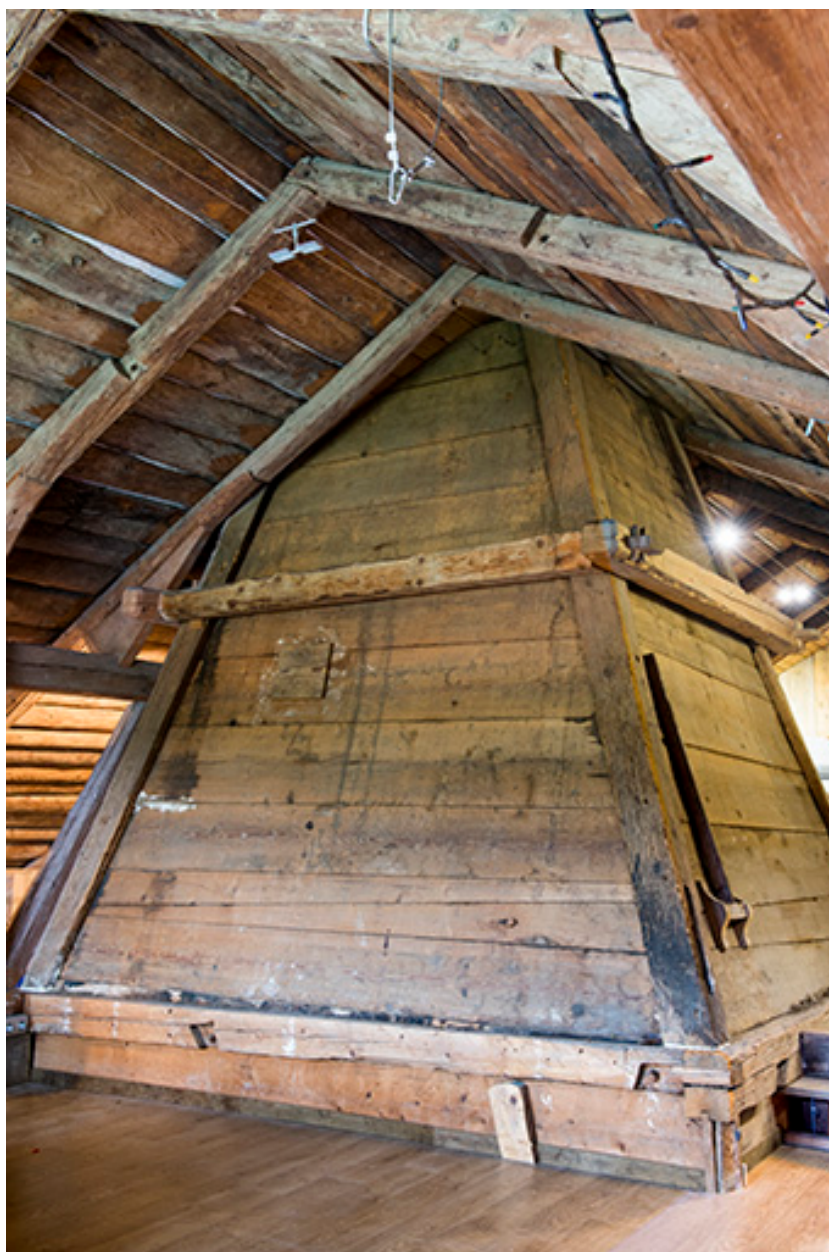
Etage en surcroît : tué.
