Bourgogne-Franche-Comté, Doubs  
Besançon  
îlot Forum  
Grande Rue 117

## maison de négociant

Numéro de dossier : IA25000389  
Date de l'enquête initiale : 1996  
Date(s) de rédaction : 2005  
Cadre de l'étude : enquête thématique régionale demeures bisontines  
Degré d'étude : étudié

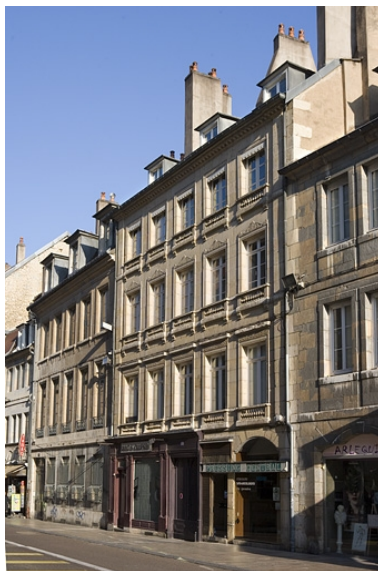
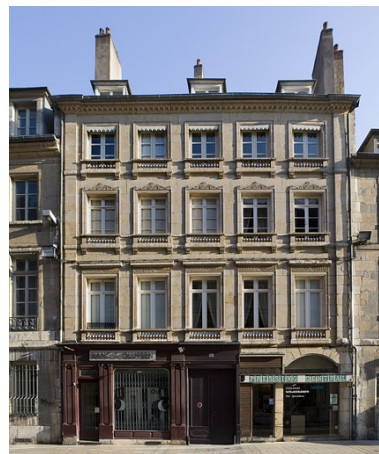
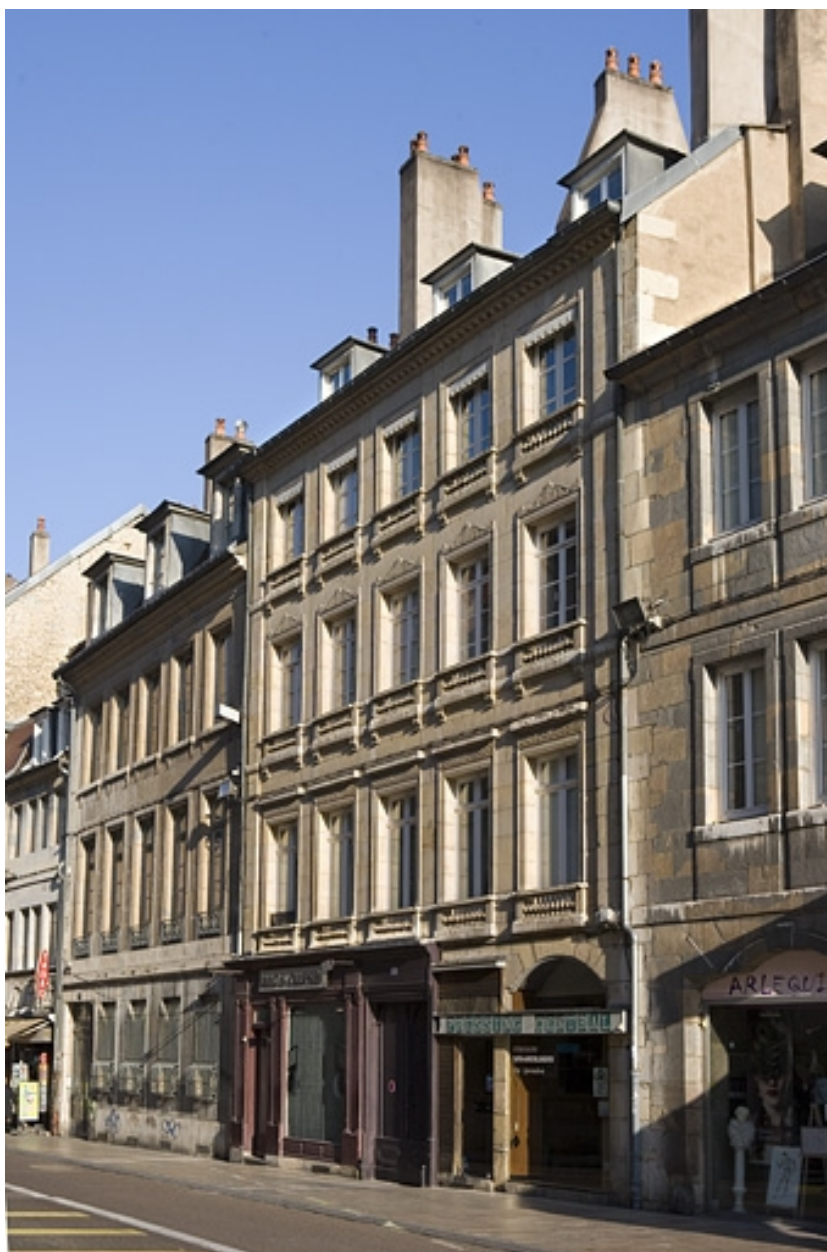
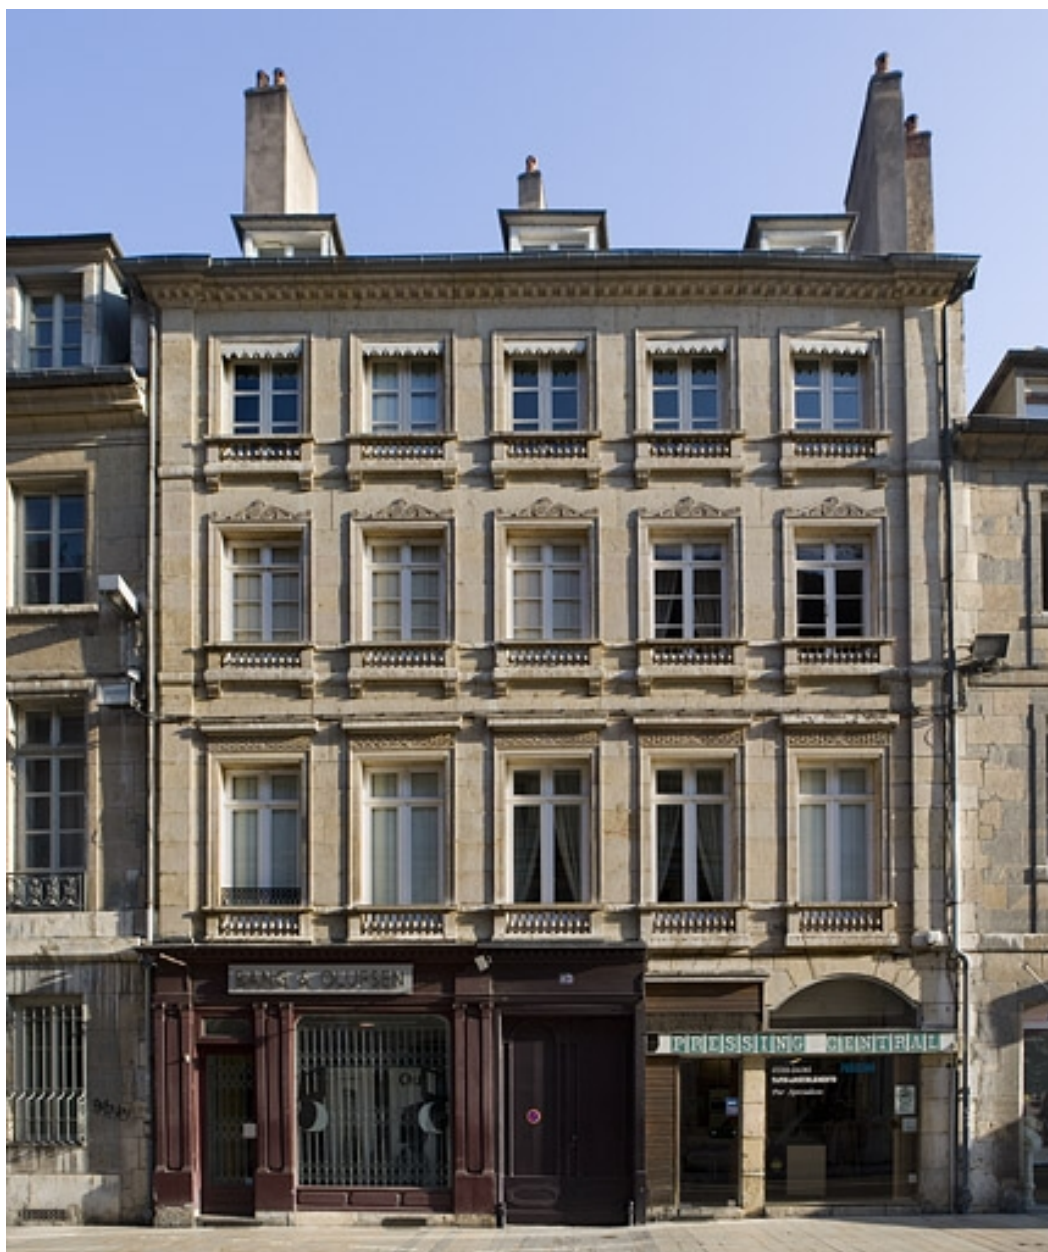
Logis principal, façade sur rue : vue d'ensemble de trois quarts droit.

Logis principal, façade sur rue : vue d'ensemble de face.

L'édifice situé sur une parcelle irrégulière s'étend sur deux cours accessibles par une allée cochère en enfilade traversant les deux premiers logis. Le logis sur rue en U sur cour, à deux étages carrés et un étage de comble, est bâti sur un sous-sol voûté en berceau. L'escalier à cage ouverte qui le dessert est prolongé par des coursières sur la façade postérieure. Un escalier secondaire en charpente métallique existe dans la deuxième cour. Le logis secondaire, à trois étages carrés et un étage de comble, desservi par un escalier dans-oeuvre, comprend deux remises en rez-de-chaussée. La façade sur rue est en pierre de taille et le reste en moellon enduit.

Les linteaux de fenêtres de l'élévation antérieure sont sculptés de guirlandes de feuilles de chêne (premier étage) et d'arabesques affrontées décorées de rosaces et de palmettes (deuxième étage), les garde-corps sont en forme de balustre. La devanture de la boutique en menuiserie est scandée de pilastres ioniques.

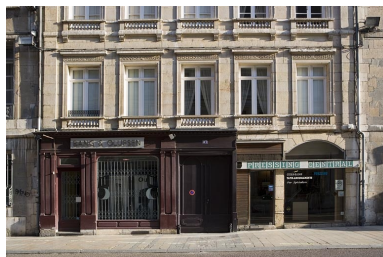
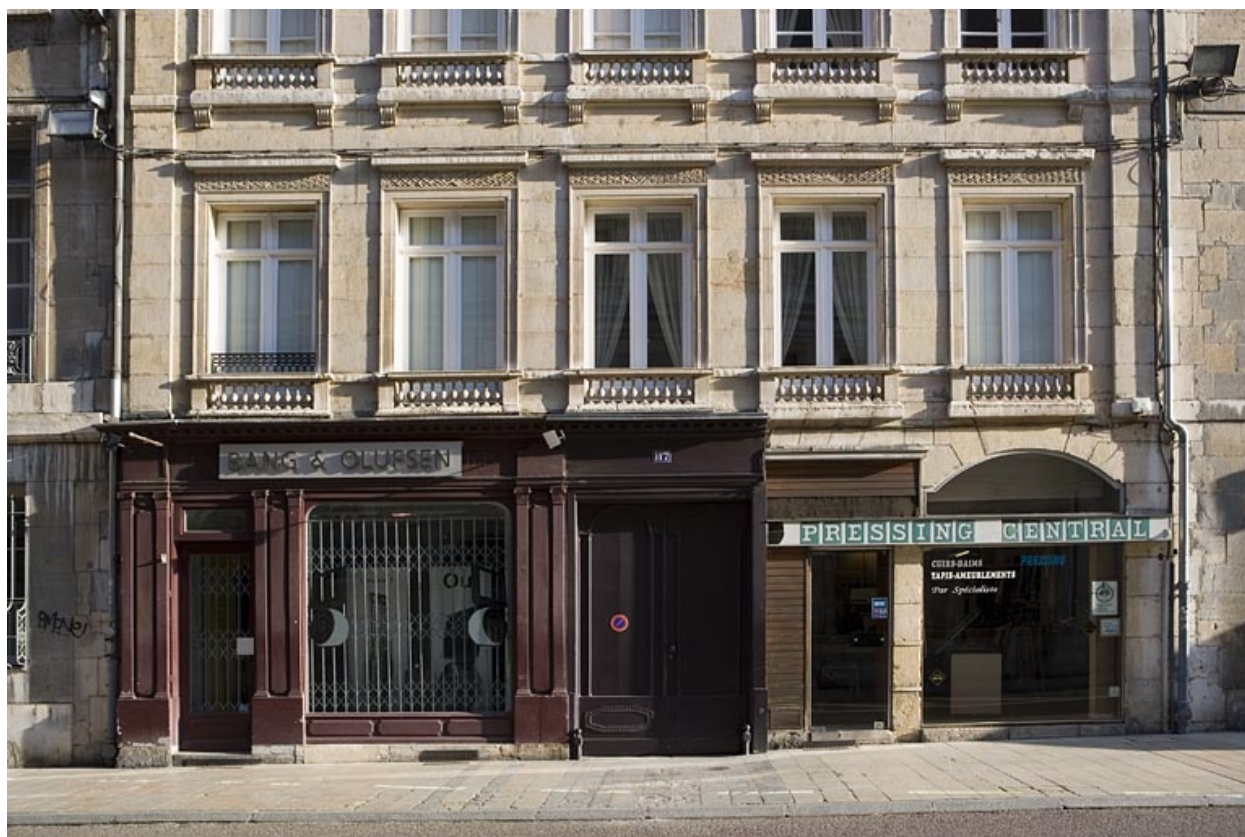
Logis principal, façade sur rue : détail du rez-de-chaussée.  
Phot. Yves Sancey  
IVR43\_20082500257NUC2A

Logis principal, façade sur rue : détail du rez-de-chaussée.

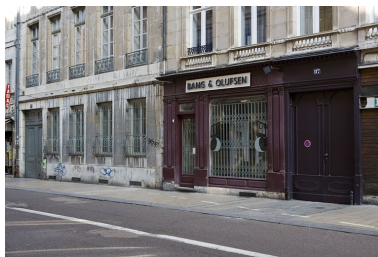
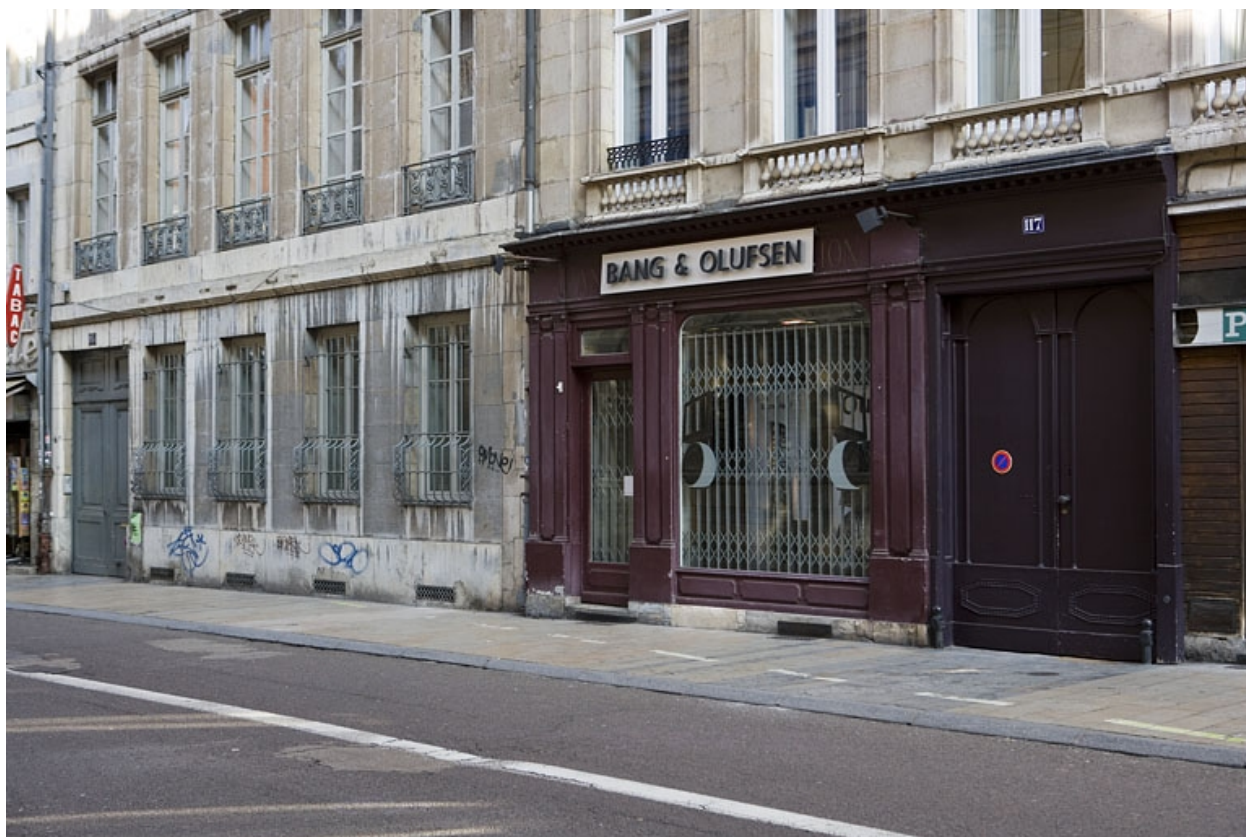
Logis principal, façade sur rue : détail de la devanture du magasin de trois quarts droit.  
Phot. Yves Sancey  
IVR43\_20082500254NUC2A

Logis principal, façade sur rue : détail de la devanture du magasin de trois quarts droit.

L'édifice homogène conserve une boutique et sa devanture et un ensemble de lambris d'origine.

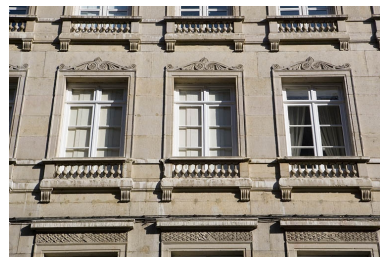
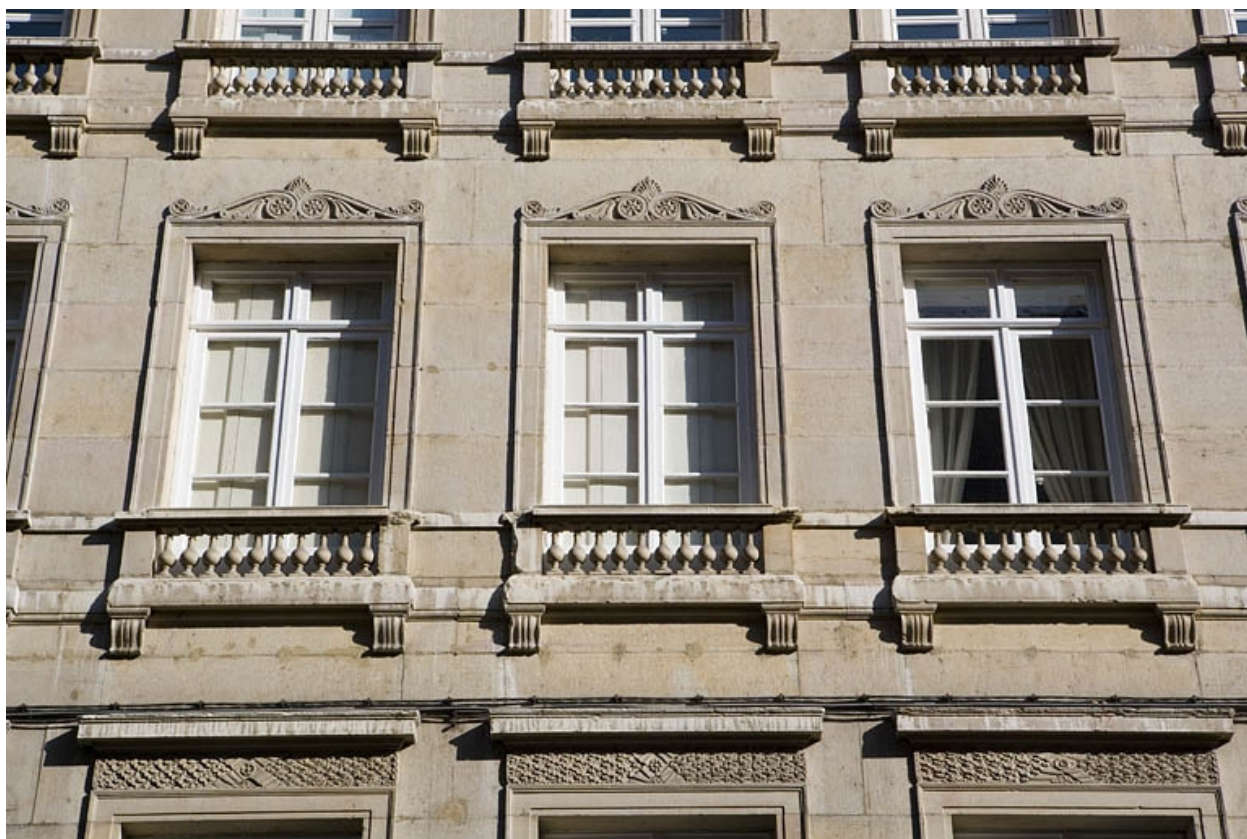
Détail des fenêtres du premier étage.  
Phot. Yves Sancey  
IVR43\_20082500247NUC2A

Détail des fenêtres du premier étage.

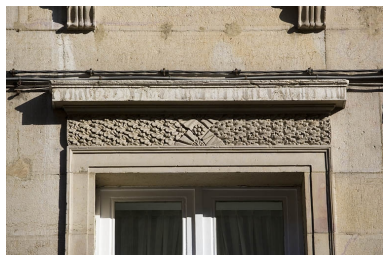
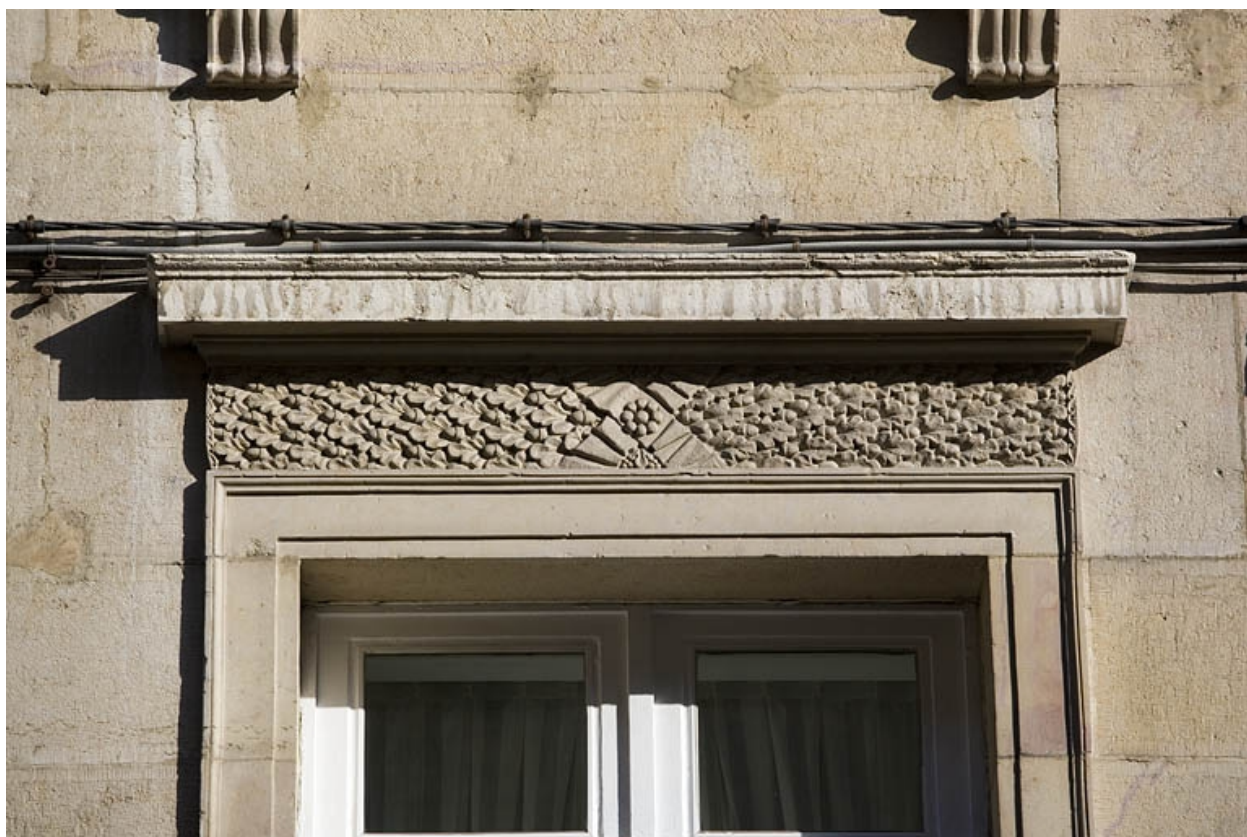
Détail d'un décor sculpté au-dessus d'une fenêtre du premier étage.  
Phot. Yves Sancey  
IVR43\_20082500248NUC2A

Détail d'un décor sculpté au-dessus d'une fenêtre du premier étage.

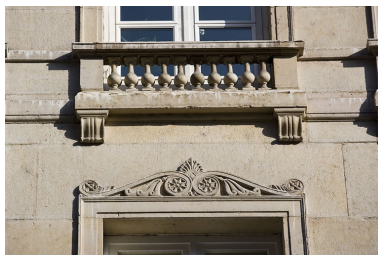
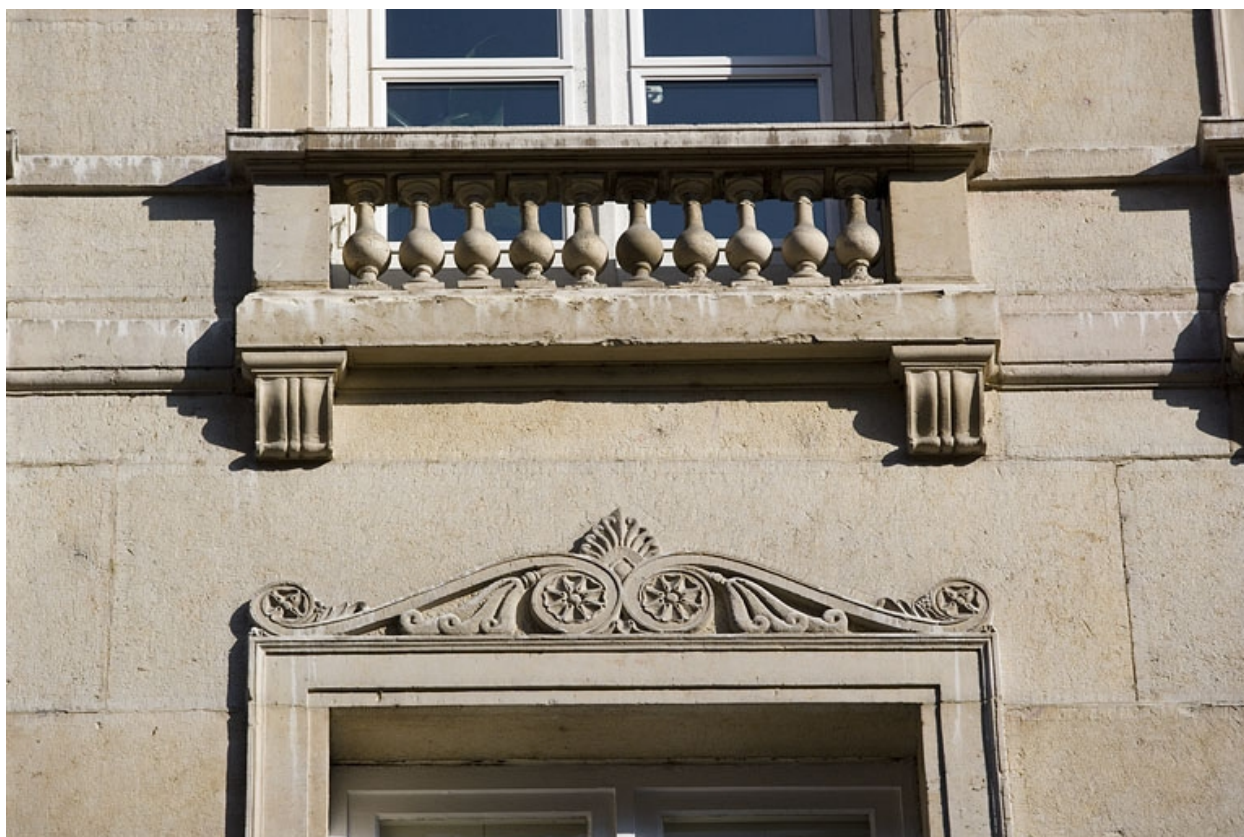
Détail d'un garde-corps d'une fenêtre du troisième étage.  
Phot. Yves Sancey  
IVR43\_20082500249NUC2A

Détail d'un garde-corps d'une fenêtre du troisième étage.

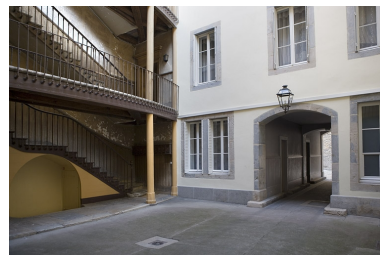
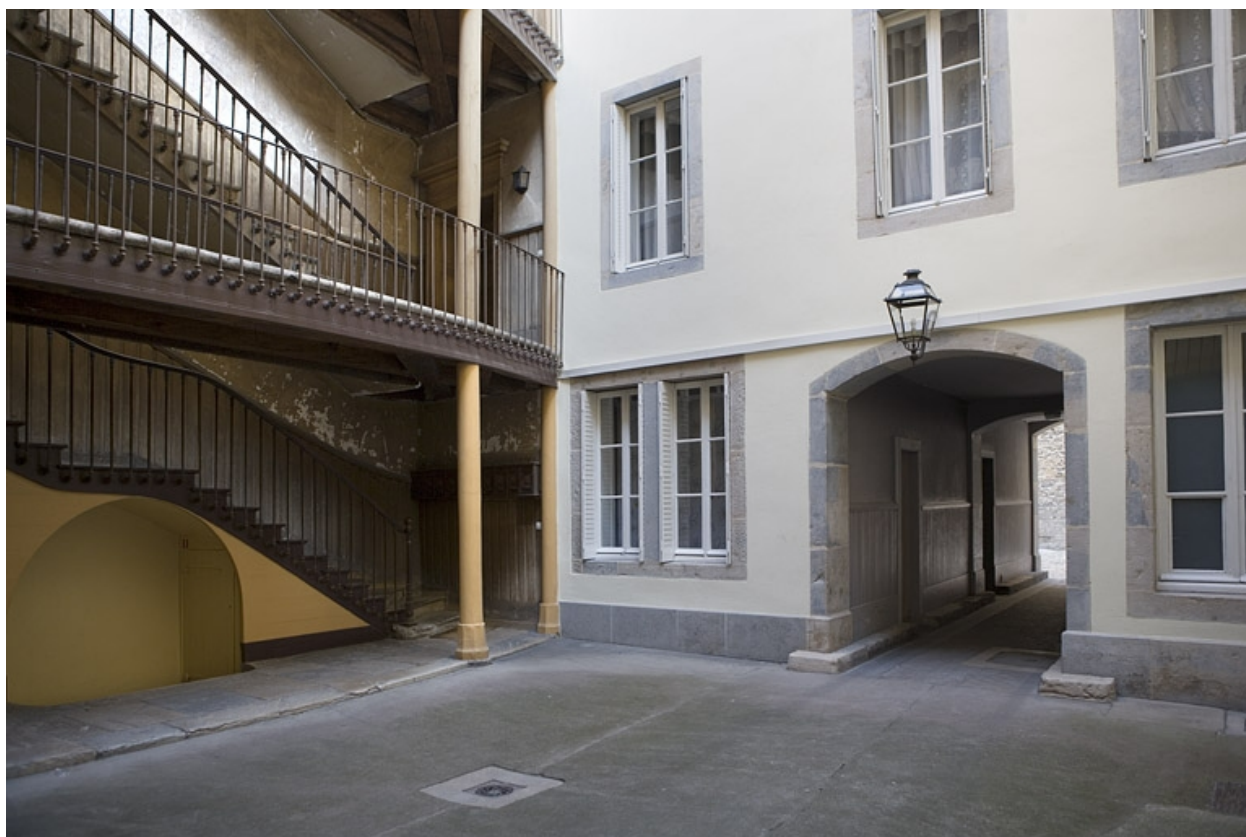
Première cour : vue de trois quarts droit avec le départ de l'escalier à cage ouverte.  
Phot. Yves Sancey  
IVR43\_20082500250NUC2A

Première cour : vue de trois quarts droit avec le départ de l'escalier à cage ouverte.

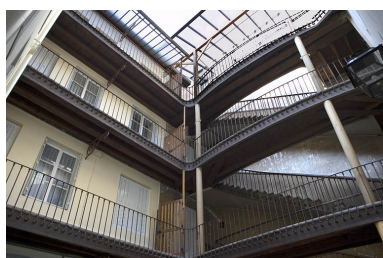
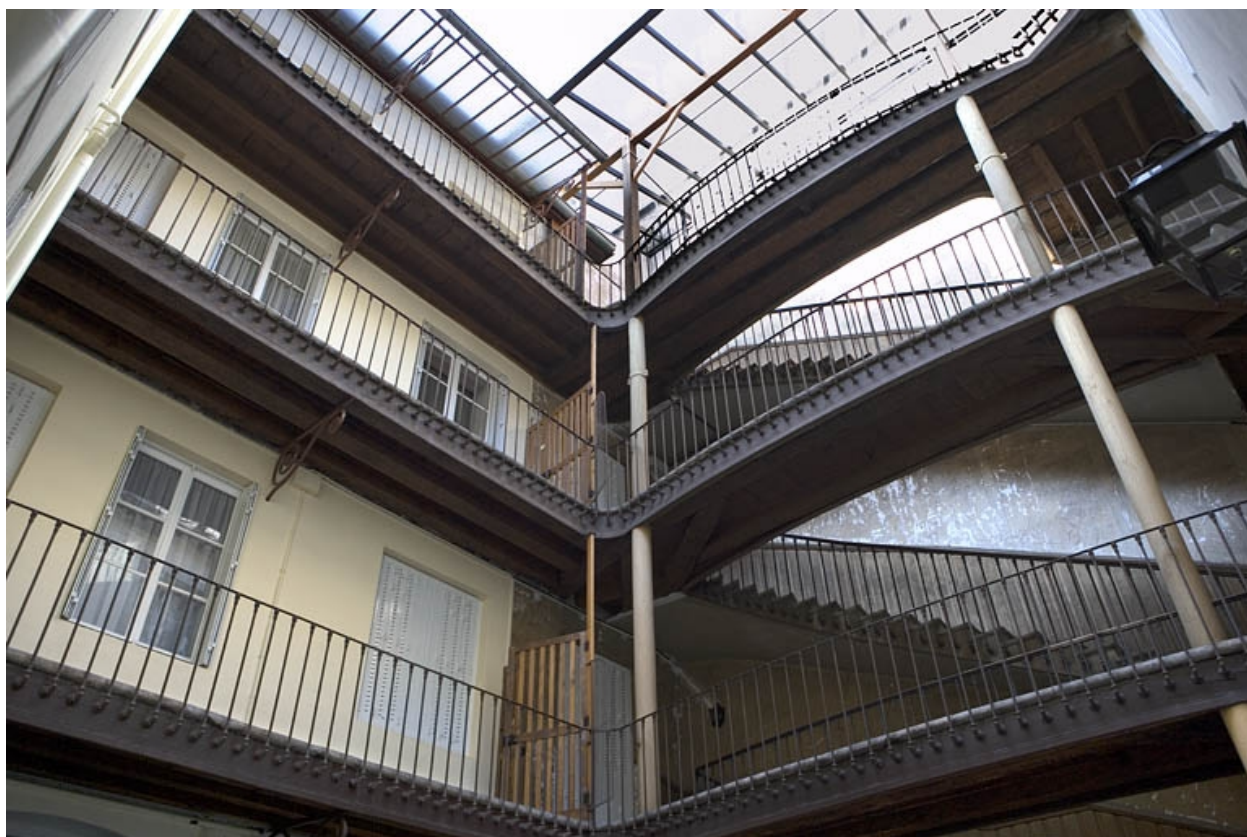
Première cour : vue de l'escalier à cage ouverte et des coursiers sur la façade postérieure du logis principal.  
Phot. Yves Sancey  
IVR43\_20082500251NUC2A

Première cour : vue de l'escalier à cage ouverte et des coursières sur la façade postérieure du logis principal.

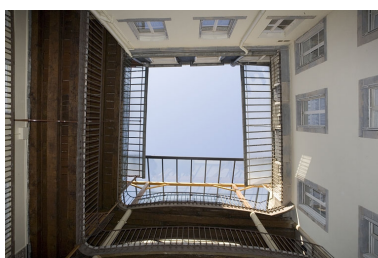
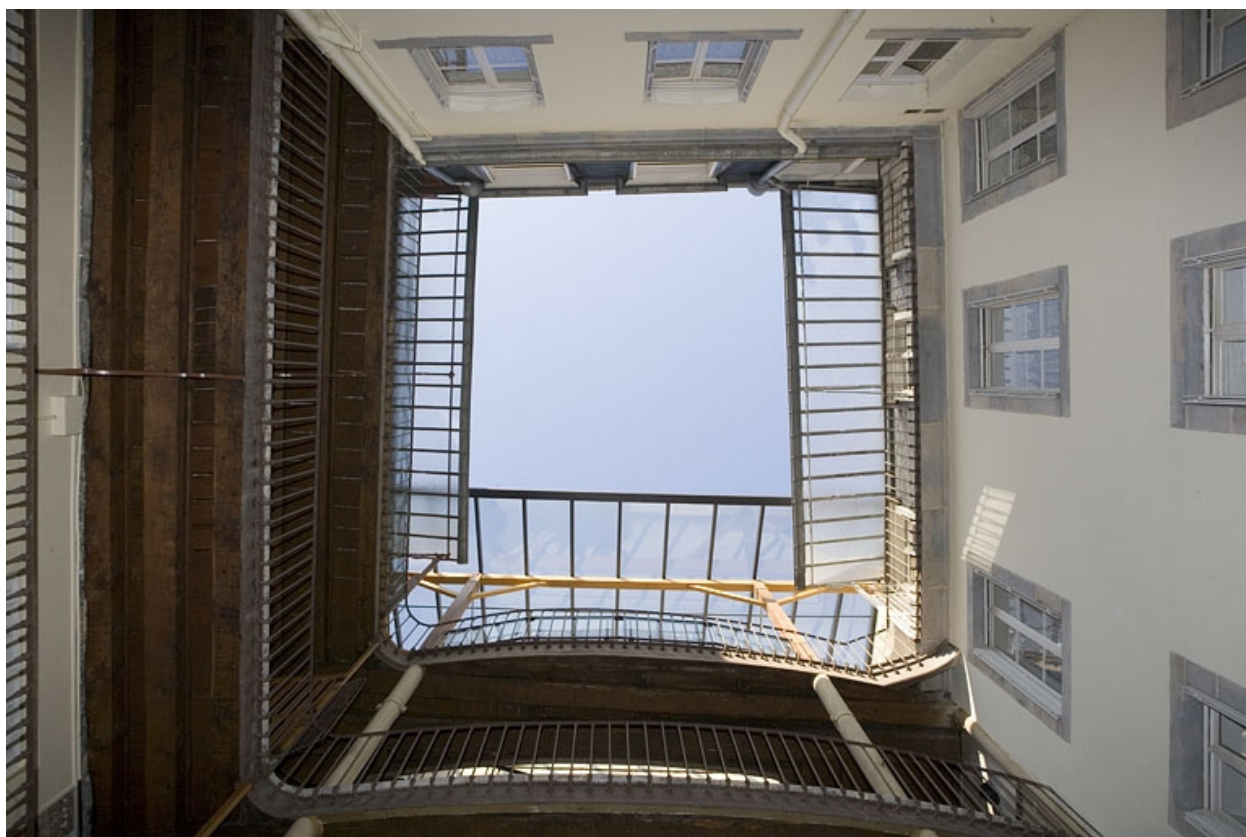
Première cour : vue en contre-plongée de l'escalier à cage ouverte.  
Phot. Yves Sancey  
IVR43\_20082500253NUC2A

Première cour : vue en contre-plongée de l'escalier à cage ouverte.

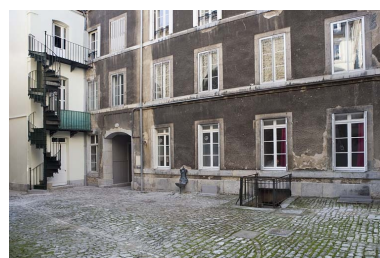
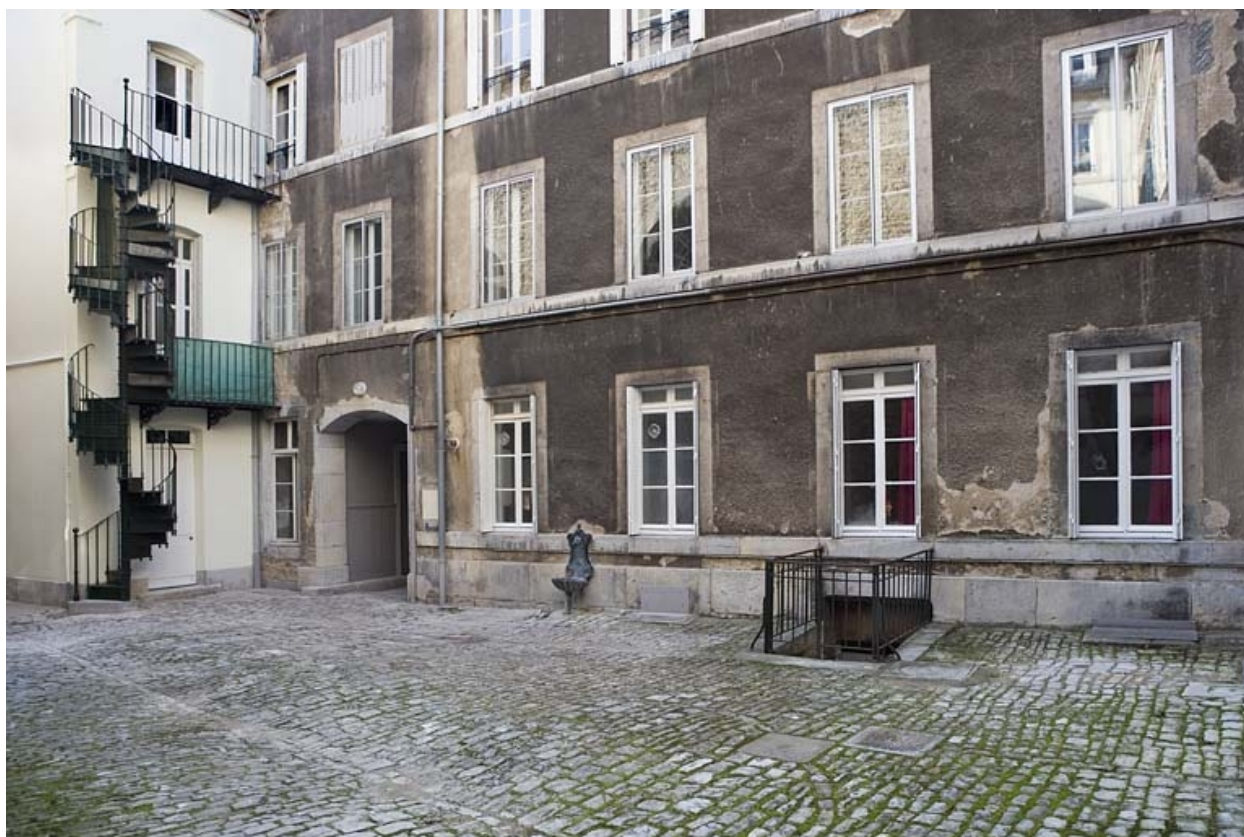
Deuxième cour : vue de la façade postérieure du logis secondaire, de trois quarts droit.  
Phot. Yves Sancey  
IVR43\_20082500252NUC2A

Deuxième cour : vue de la façade postérieure du logis secondaire, de trois quarts droit.
