Bourgogne-Franche-Comté, Doubs  
Plaimbois-du-Miroir  
le Moulin Girardot

## **moulin à farine et scierie du Moulin Girardot**

Numéro de dossier : IA25001957  
Date de l'enquête initiale : 2018  
Date(s) de rédaction : 2019  
Cadre de l'étude : patrimoine industriel patrimoine industriel du Doubs  
Degré d'étude : étudié  
Référence du dossier Monument Historique : PA25000044

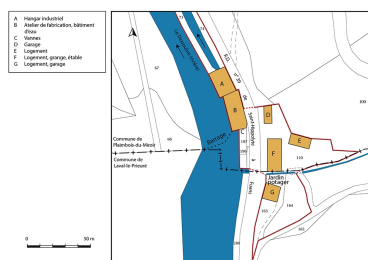
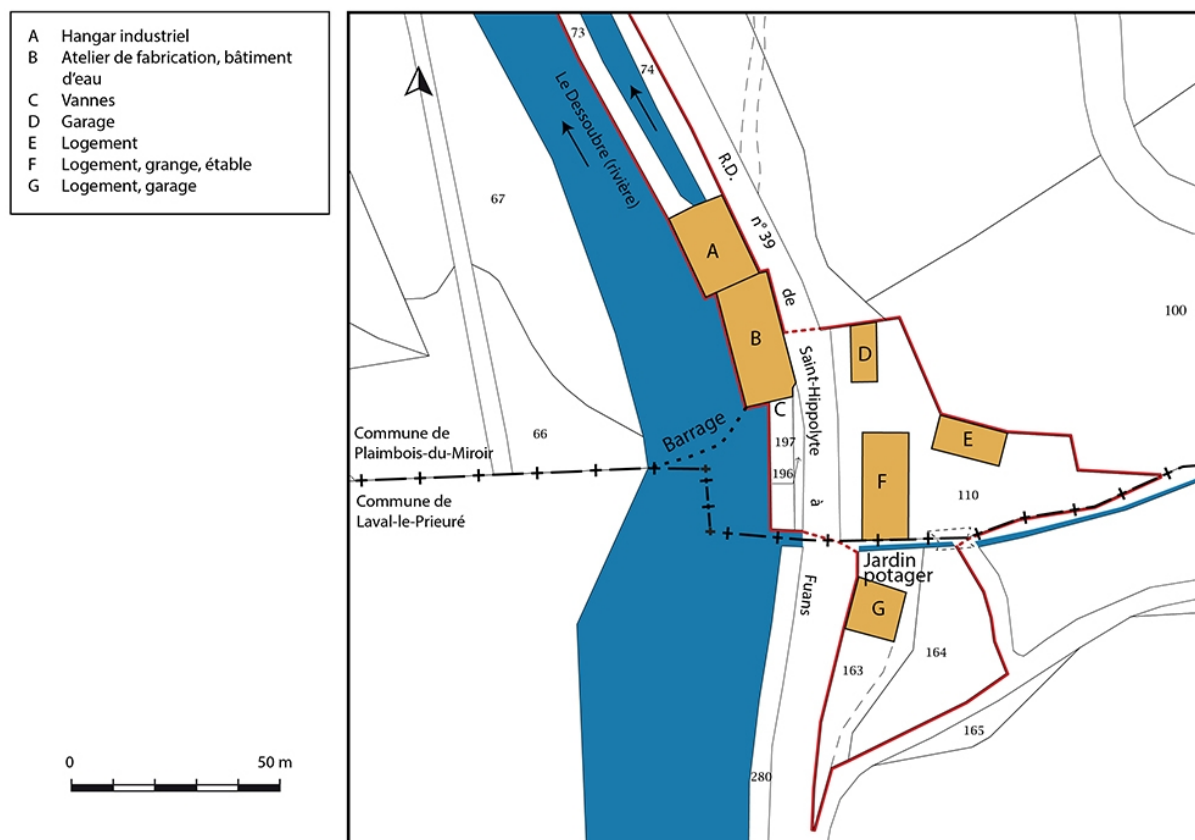
Plan-masse et de situation. Extrait du plan cadastral, Plaimbois-du-Miroir, 2018, section B et Laval-le-Prieuré, 2019, section B.  
Dess. Bertrand Turina  
IVR43\_20202500329NUDA

Plan-masse et de situation. Extrait du plan cadastral, Plaimbois-du-Miroir, 2018, section B et Laval-le-Prieuré, 2019, section B.

Technique de relevé : reprise de fond ; Échelle : 1/1 000

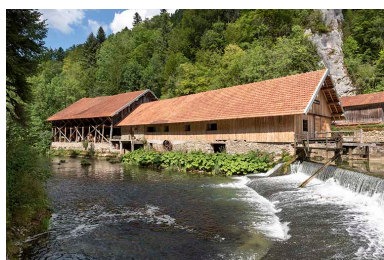
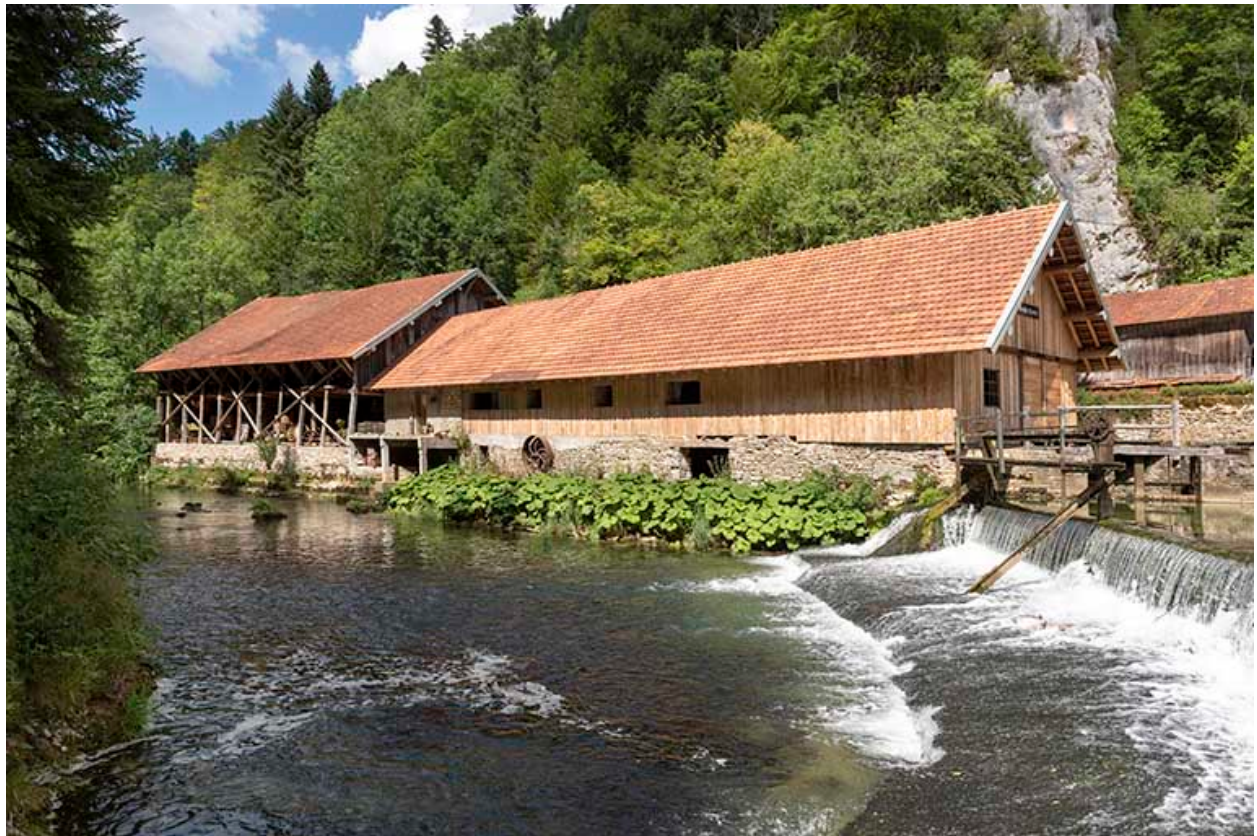
Hangar et scierie, depuis  
l'ouest (rive gauche).  
Phot. Sonia Dourlot  
IVR43\_20192500707NUC4A

Hangar et scierie, depuis l'ouest (rive gauche).

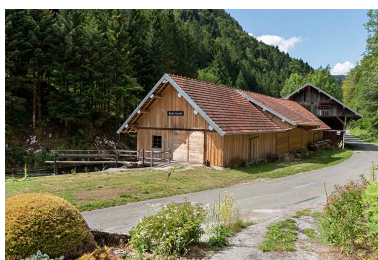
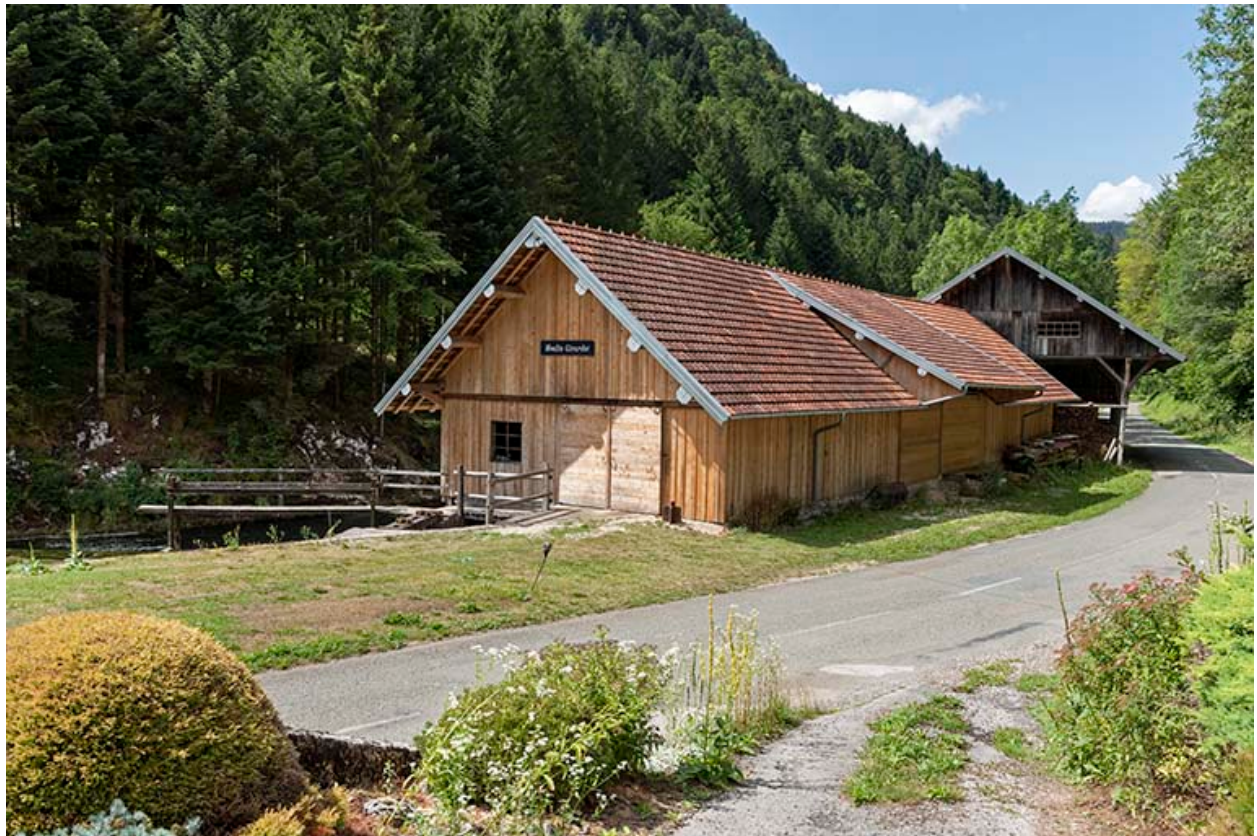
Hangar et scierie, depuis le sud-est.  
Phot. Sonia Dourlot  
IVR43\_20192500704NUC4A

Hangar et scierie, depuis le sud-est.

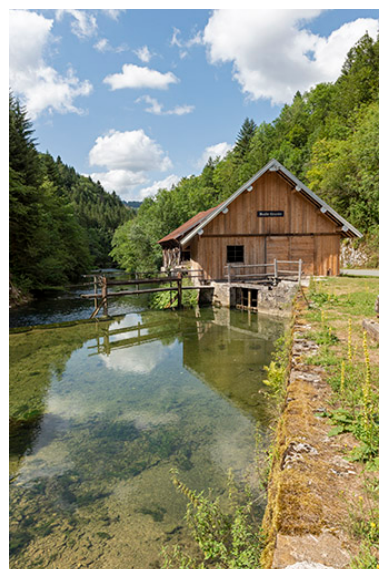
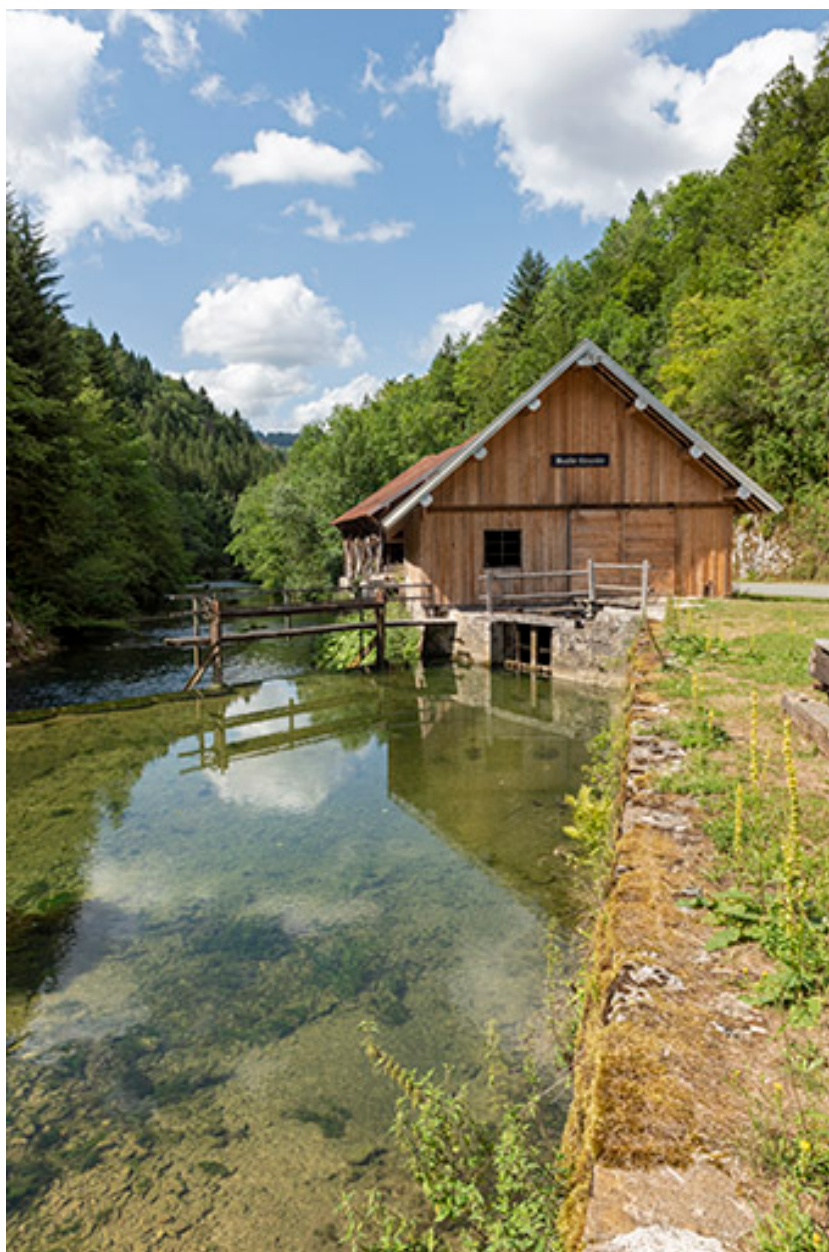
Scierie, depuis l'amont (sud).  
Phot. Sonia Dourlot  
IVR43\_20192500705NUC4A

Scierie, depuis l'amont (sud).

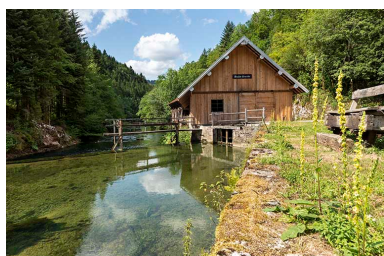
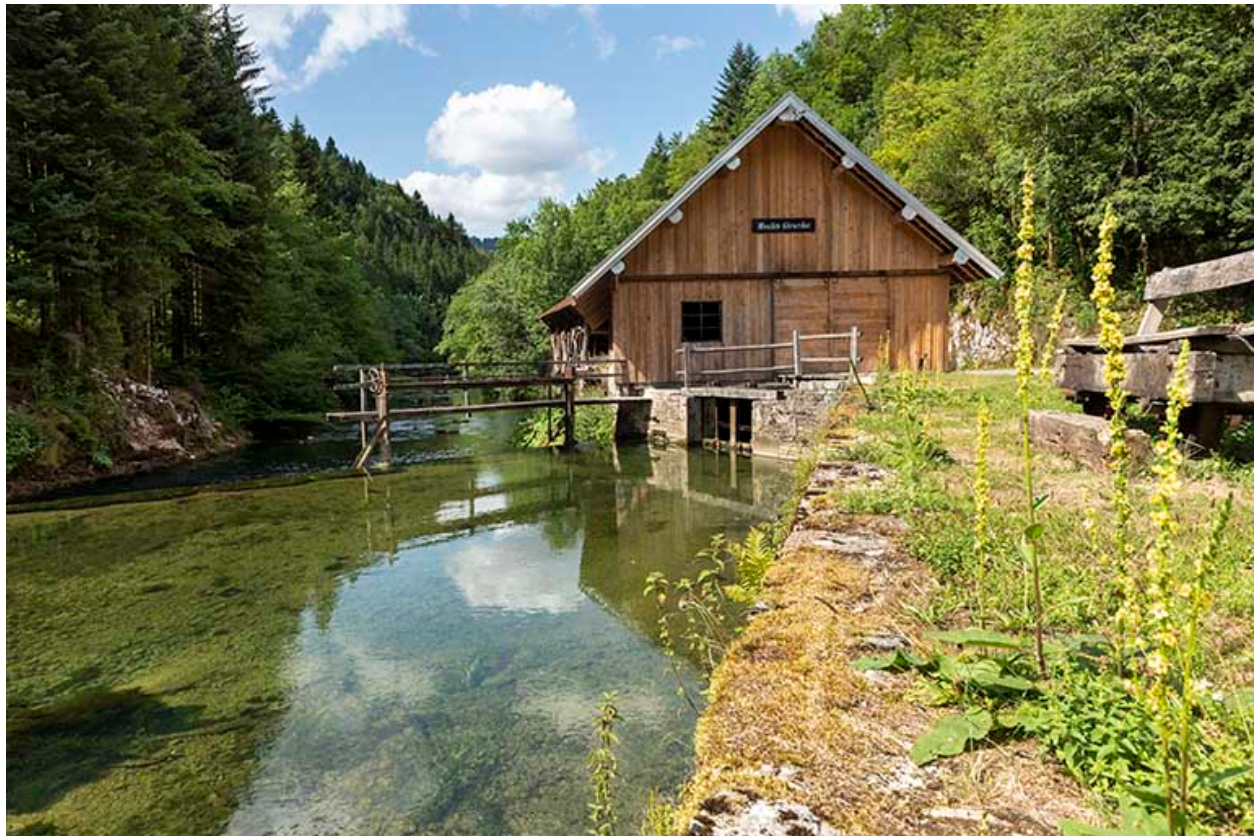
Scierie, depuis l'amont  
(sud) : vue rapprochée.  
Phot. Sonia Dourlot  
IVR43\_20192500706NUC4A

Scierie, depuis l'amont (sud) : vue rapprochée.

mondiale, est reprise en 1943 par son fils Constant (1922-1991) lequel fait bâtir, entre 1951 et 1958 (vers 1954 ?), une maison dont l'étage de soubassement est occupé par un grand garage (destiné à un camion et à un tracteur forestier Latil). En 1959, les deux turbines Douge sont remplacées par un moteur diesel, puis par un moteur électrique avant 1980. A cette date, la scierie emploie deux ouvriers. Après sa fermeture en 1988, le matériel est démonté (notamment les turbines et le châssis Socolest mis en place en 1952). Le moulin est détruit après incendie en 1989, la maison des années 1950 convertie en gîte. Protégée au titre des monuments historiques en 2004, la scierie est restaurée en 2016 (seules subsistent en place les transmissions).

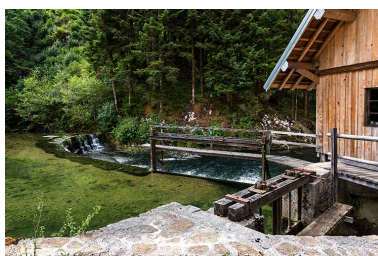
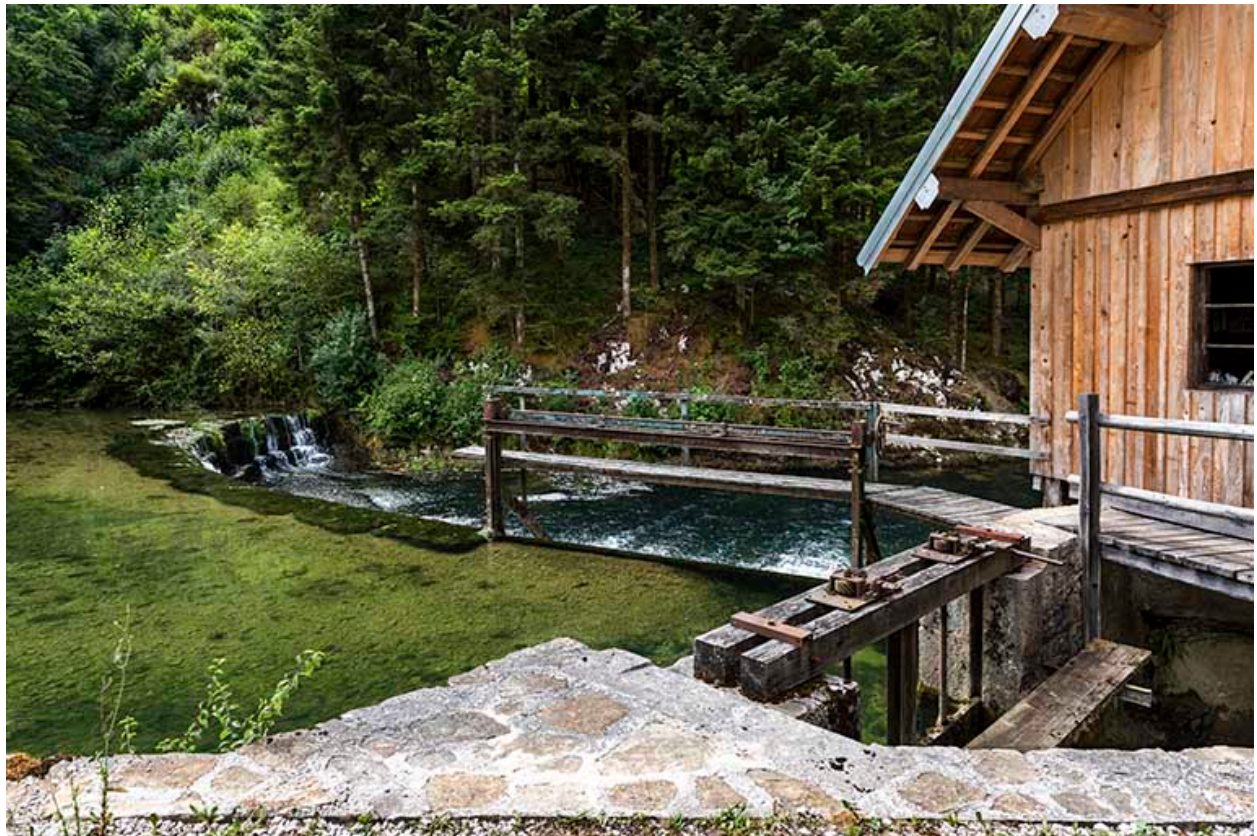
Barrage et vannes.  
Phot. Sonia Dourlot  
IVR43\_20192500708NUC4A

Barrage et vannes.

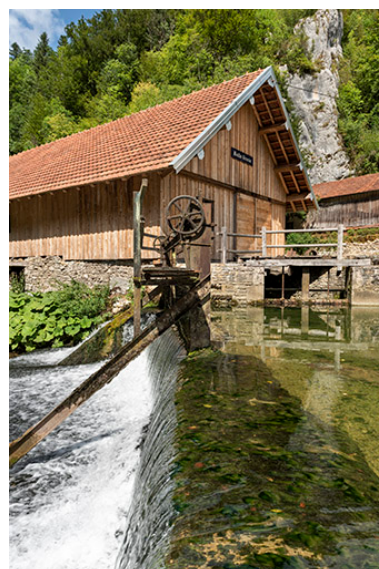
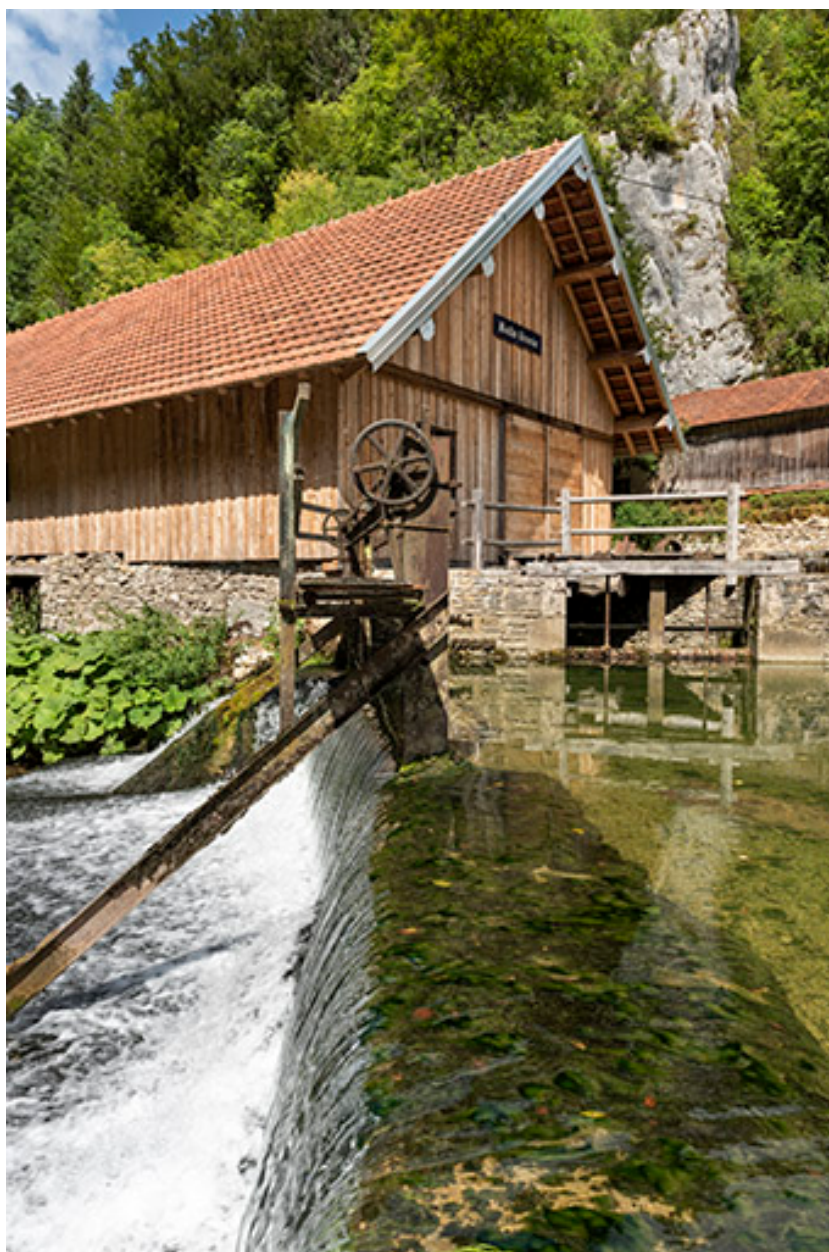
Barrage et vannes,  
depuis la rive gauche.  
Phot. Sonia Dourlot  
IVR43\_20192500710NUC4A

Barrage et vannes, depuis la rive gauche.

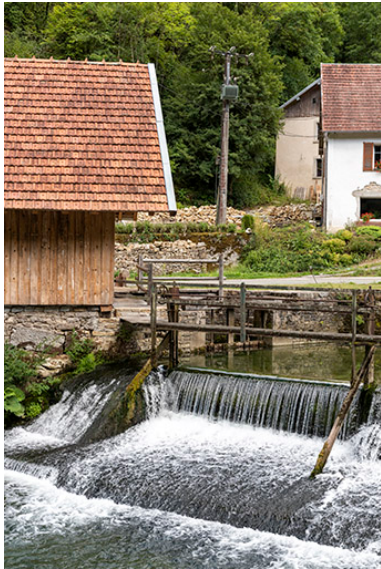
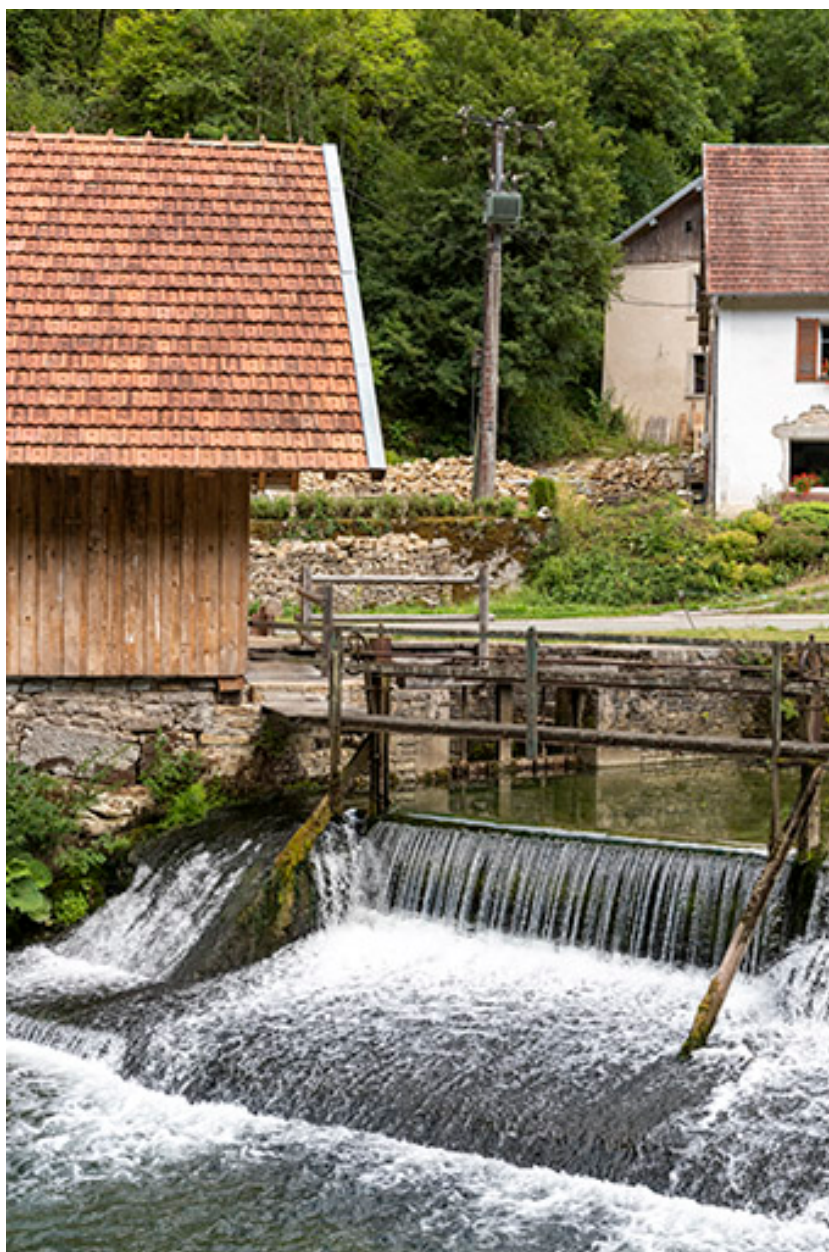
Vannes.  
Phot. Sonia Dourlot  
IVR43\_20192500709NUC4A

Vannes.

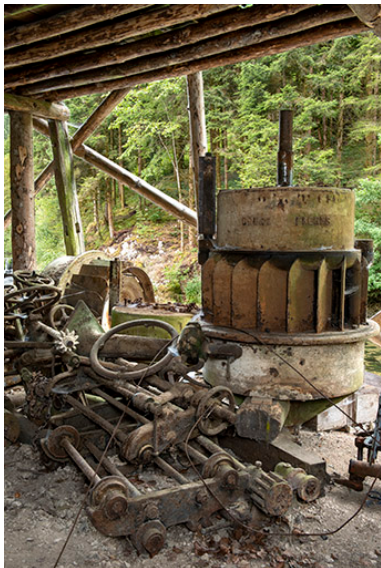
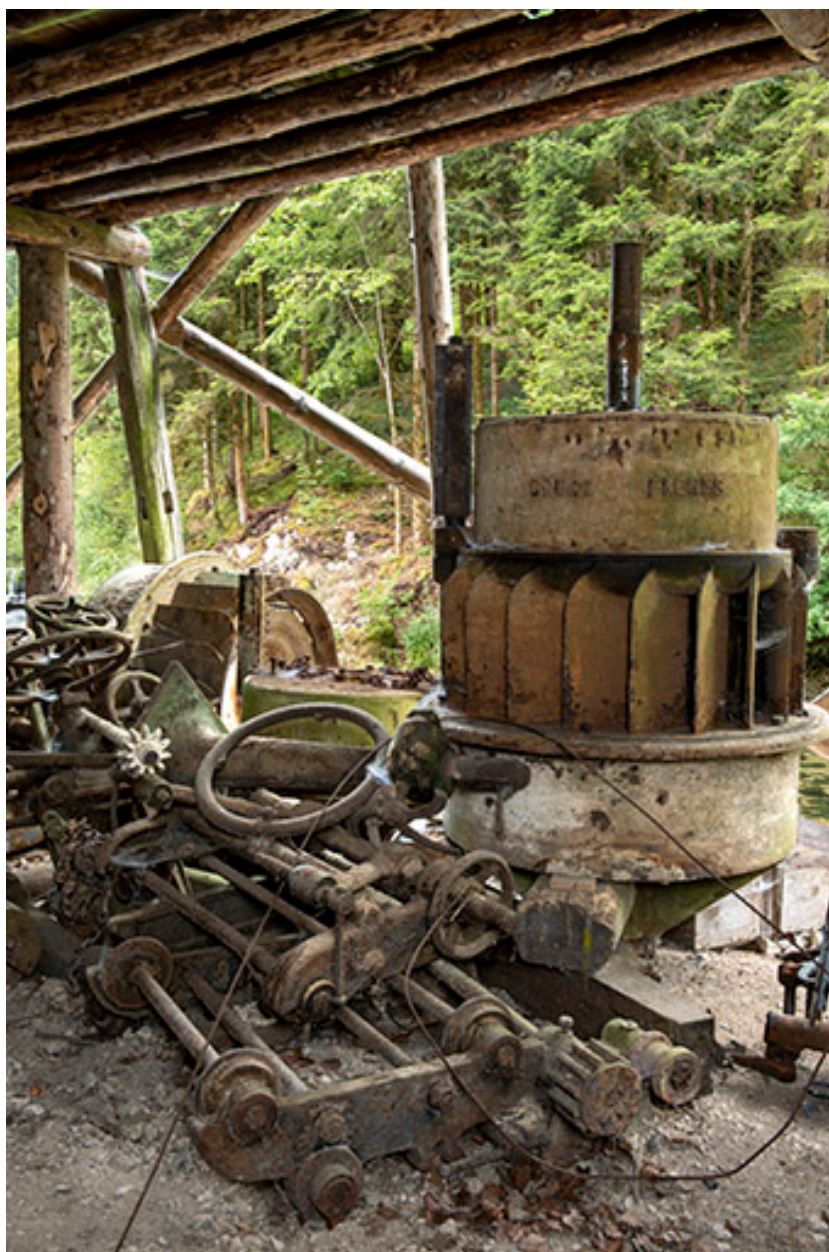
Turbine Douge et  
transmission démontées.  
Phot. Sonia Dourlot  
IVR43\_20192500711NUC4A

Turbine Douge et transmission démontées.

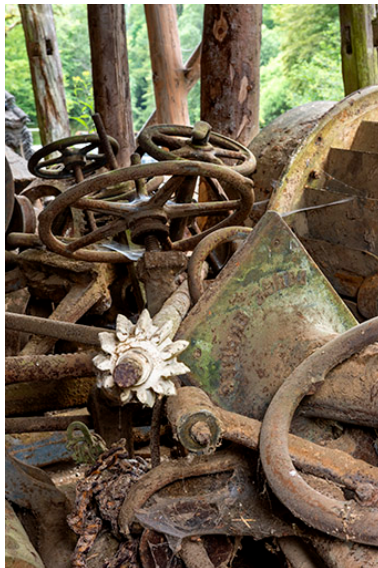
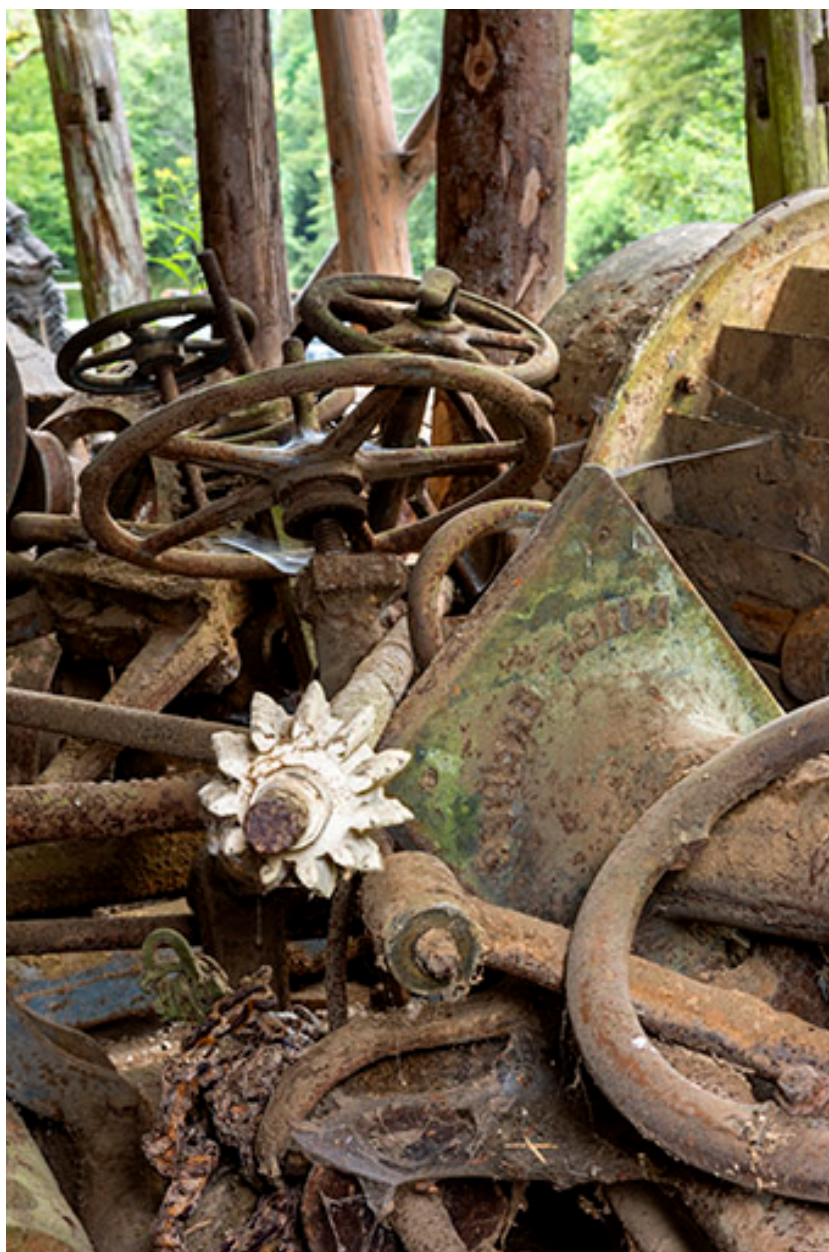
Eléments de l'installation  
de la scierie démontés.  
Phot. Sonia Dourlot  
IVR43\_20192500712NUC4A

Eléments de l'installation de la scierie démontés.

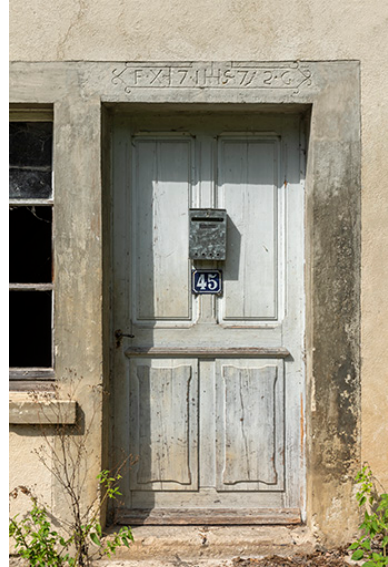
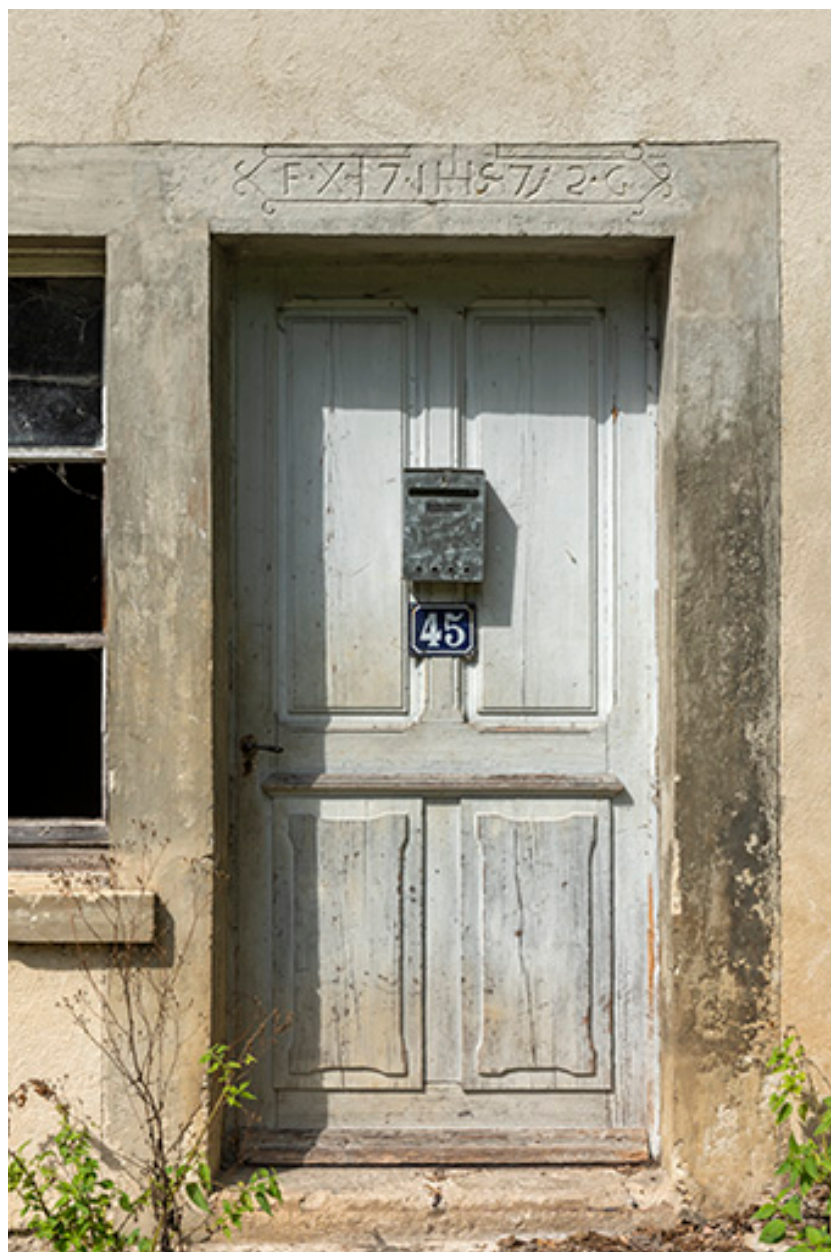
Porte avec linteau daté 1772.  
Phot. Sonia Dourlot  
IVR43\_20192500719NUC4A

Porte avec linteau daté 1772.

Dates : 1772 (porte la date)
