Bourgogne-Franche-Comté, Nièvre  
Saint-Honoré-les-Bains  
9 avenue Jean Mermoz

## Hôtel Le Morvan

Numéro de dossier : IA58001210

Cadre de l'étude : enquête thématique régionale thermalisme en Bourgogne-Franche-Comté (1e)

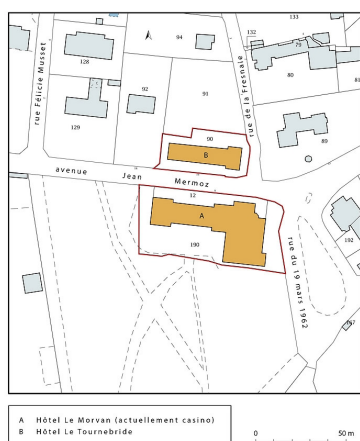
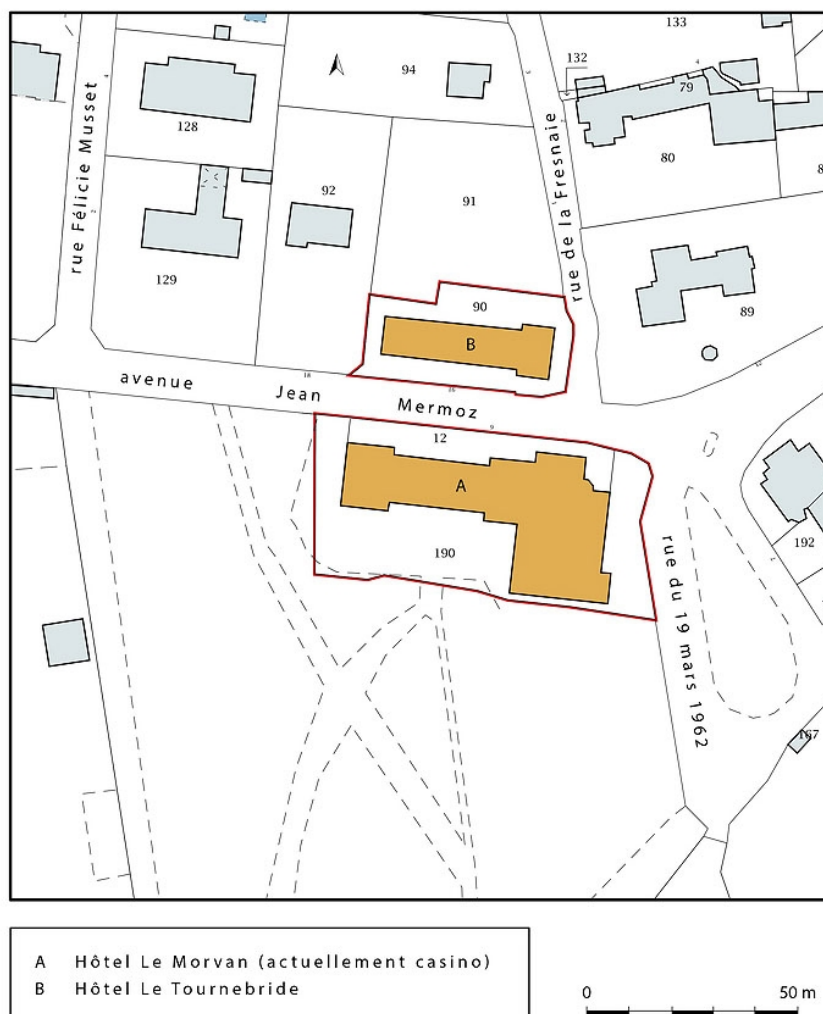
Plan-masse et de situation,  
extrait du plan cadastral (2020).  
Dess. Pierre-Marie Barbe-Richaud  
IVR26\_20205800640NUDA

Plan-masse et de situation, extrait du plan cadastral (2020).

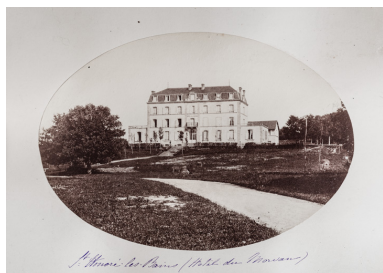
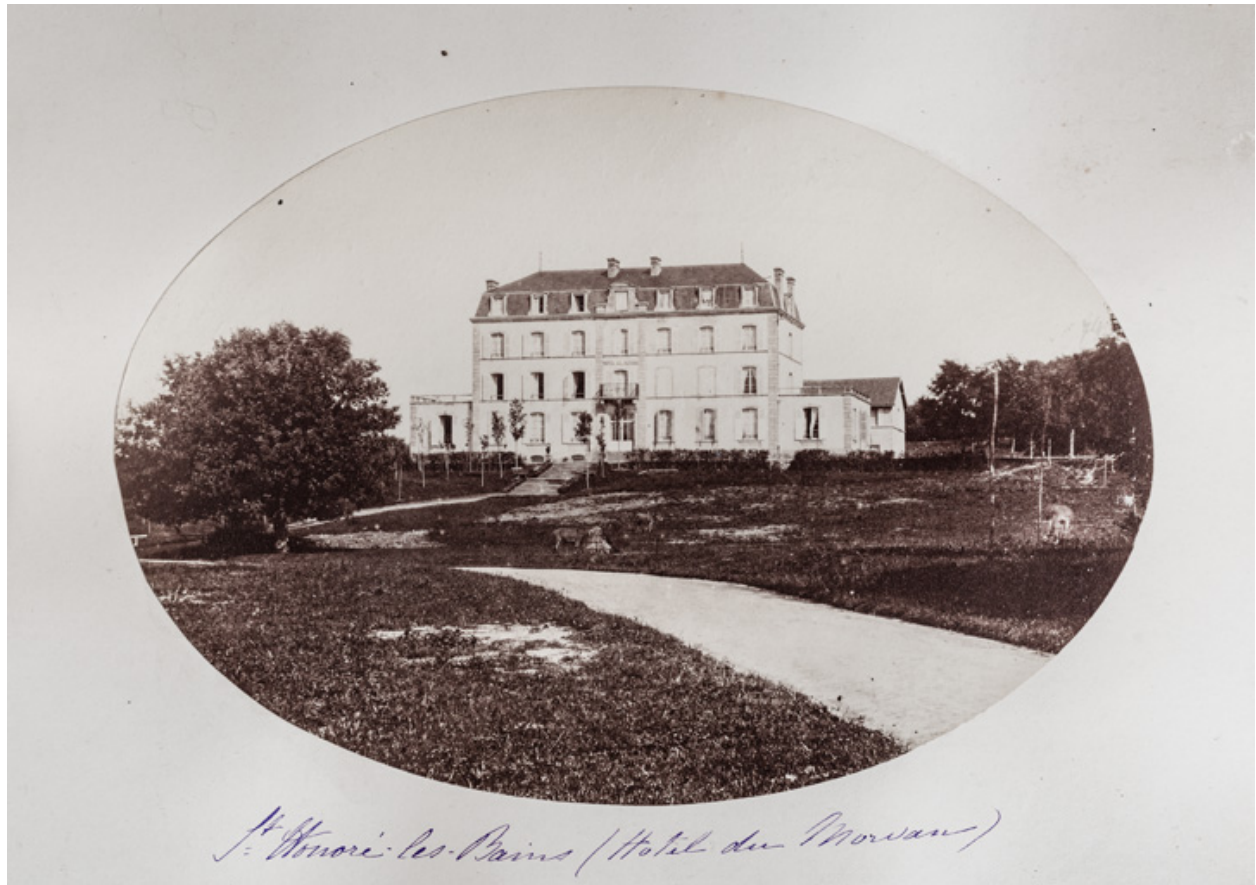
Façade sur le parc avant la  
construction des pavillons latéraux.  
Phot. Pierre-Marie Barbe-  
Richaud, Autr. auteur inconnu  
IVR26\_20195800291NUC4A

Façade sur le parc avant la construction des pavillons latéraux.

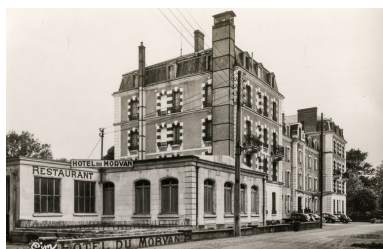
Façade sur l'actuelle  
avenue Jean Mermoz après  
l'agrandissement du restaurant.  
Autr. auteur inconnu  
IVR26\_20195800234NUC4A

Façade sur l'actuelle avenue Jean Mermoz après l'agrandissement du restaurant.

L'hôtel est construit en moellon de granite et de calcaire enduit. Il comprend un sous-sol, un rez-de-chaussée, plusieurs étages carrés et un étage de comble. Le corps central de plan rectangulaire s'élève sur deux étages carrés et s'étend sur sept travées de longueur. Il est couvert d'un toit à longs pans brisés en ardoise. Les pavillons latéraux s'élèvent quant à eux sur trois étages carrés. Ils sont couverts de toits à quatre pans brisés. Des chaînes de pierre calcaire soulignent les angles des pavillons, la travée centrale de la façade sur la rue (formant un avant-corps) et la travée centrale de la façade sur le parc (formant un faux avant-corps). Ces deux dernières sont surmontées d'une lucarne en pierre calcaire. Les baies et les portes sont couvertes d'arc segmentaire. L'élévation du corps central est austère. Elle est seulement animée par le rythme régulier des baies et les cordons régnant au niveau de leur appui, et ne possède qu'un seul balcon (attesté dès l'origine, devant la baie du premier étage de la travée centrale de la façade sur le parc). En ce sens, elle s'inscrit dans la tradition de l'architecture française du 18e siècle. L'élévation des pavillons est comparativement plus riche. La combinaison de baies simples et de baies jumelées dans chacune des façades et l'association de la brique et du calcaire dans les encadrements, rappellent l'architecture des pavillons latéraux de l'établissement thermal. La présence de nombreux balconnets et de balcons à garde-corps en fer forgé renforce le contraste avec l'élévation du corps central. L'entrée côté rue est précédée d'un perron couvert d'une marquise en structure métallique. Le mur de clôture séparant la cour d'entrée de la voie publique, visible sur les photographies anciennes, a été détruit. L'entrée côté parc est également précédée d'un perron dans l'alignement duquel est aménagé un degré permettant de descendre jusqu'à une allée. Le hall d'entrée occupe la partie orientale du rez-de-chaussée du corps central. Il est encadré par deux escaliers tournant à retours avec jour. Le jour de l'escalier ouest abrite un ascenseur. La multitude de poutres et de piliers suggère que cet espace initialement cloisonné a été transformé. Les chapiteaux d'inspiration ionique sont de style Art Déco. Un couloir central permet encore aujourd'hui d'accéder à la partie occidentale du corps central et au pavillon occidental. Le passage vers le pavillon oriental est en revanche condamné. Les étages sont en mauvais état, avec notamment des planchers partiellement effondrés. La distribution des chambres est classique, de part et d'autre d'un couloir central à chacun des étages. Le restaurant est un corps en rez-de-chaussée, bâti sur le flanc est de l'hôtel. Il est construit en moellon de granite et de calcaire enduit, pour sa partie la plus ancienne, et en béton, pour sa partie la plus récente. Les baies couvertes d'arc en anse de panier appartiennent au restaurant d'origine, qui correspond aujourd'hui à la salle de jeu et au bar du casino. Les baies rectangulaires sont celles de l'extension, partiellement occupée aujourd'hui par un café. Le mur de refend séparant les deux parties correspond à l'ancien mur de la façade orientale. L'ancienne terrasse couverte d'un auvent est aujourd'hui transformée en véranda et abrite une salle de restaurant. La véranda est mise à distance du parc par un talus.

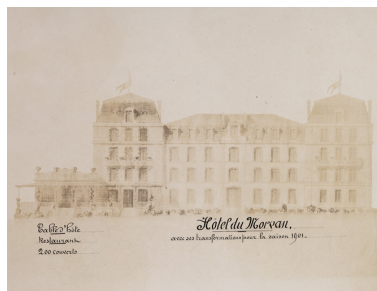
Façade sur le parc après la  
construction des pavillons latéraux.  
Phot. Pierre-Marie Barbe-  
Richaud, Autr. auteur inconnu  
IVR26\_20195800359NUC2A

Façade sur le parc après la construction des pavillons latéraux.

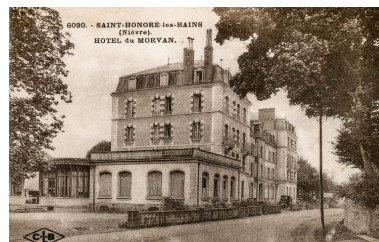
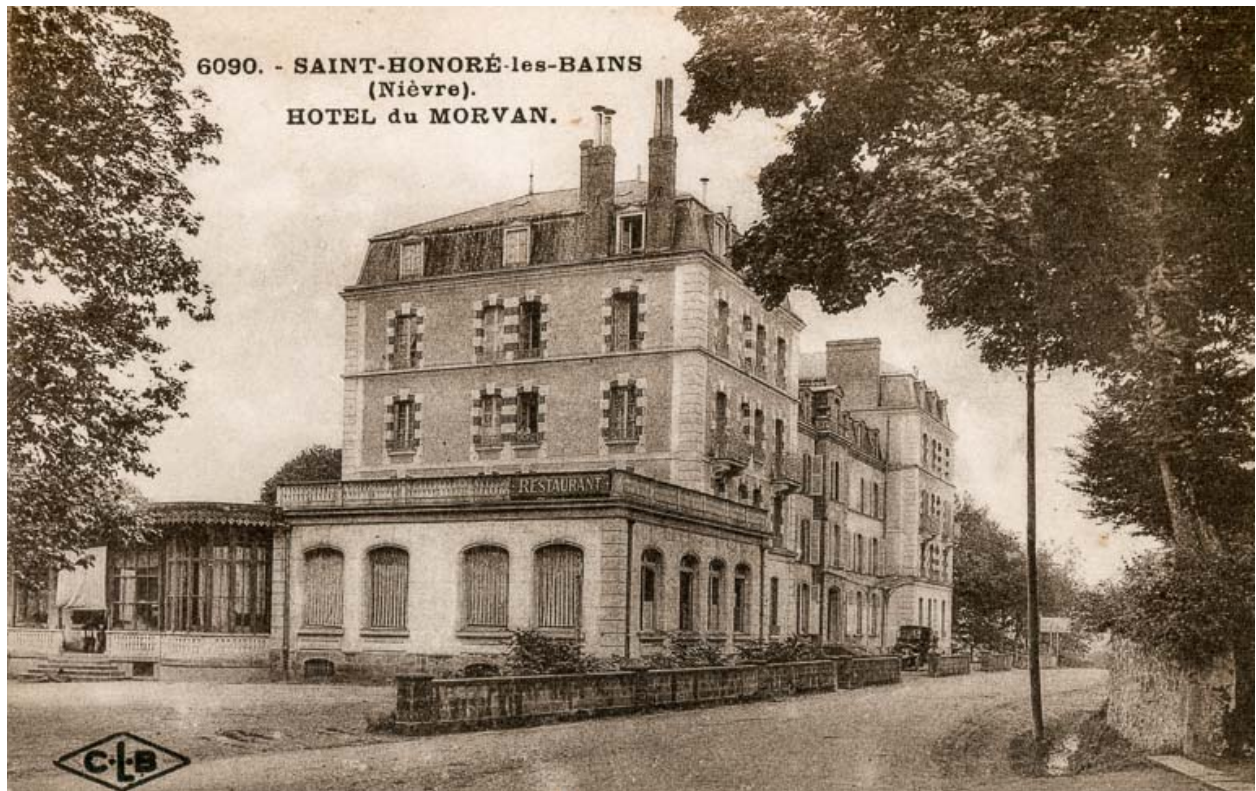
Façade sur l'actuelle  
avenue Jean Mermoz avant  
l'agrandissement du restaurant.  
Autr. auteur inconnu  
IVR26\_20195800235NUC4A

Façade sur l'actuelle avenue Jean Mermoz avant l'agrandissement du restaurant.

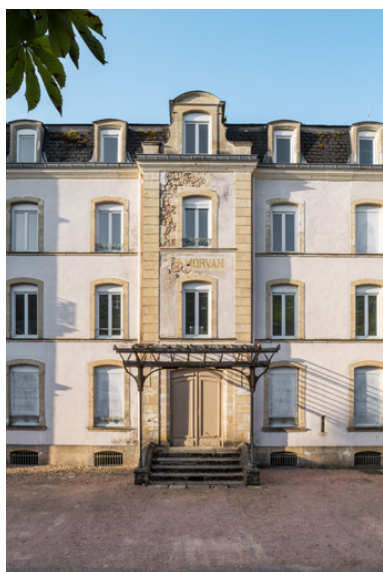
Travée centrale de la façade  
sur l'avenue Jean Mermoz.  
Phot. Pierre-Marie Barbe-Richaud  
IVR26\_20195800547NUC4A

Travée centrale de la façade sur l'avenue Jean Mermoz.

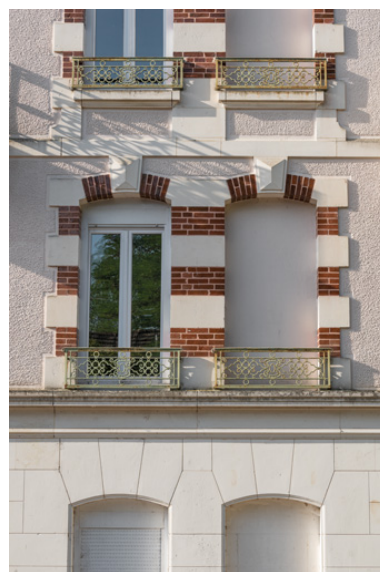
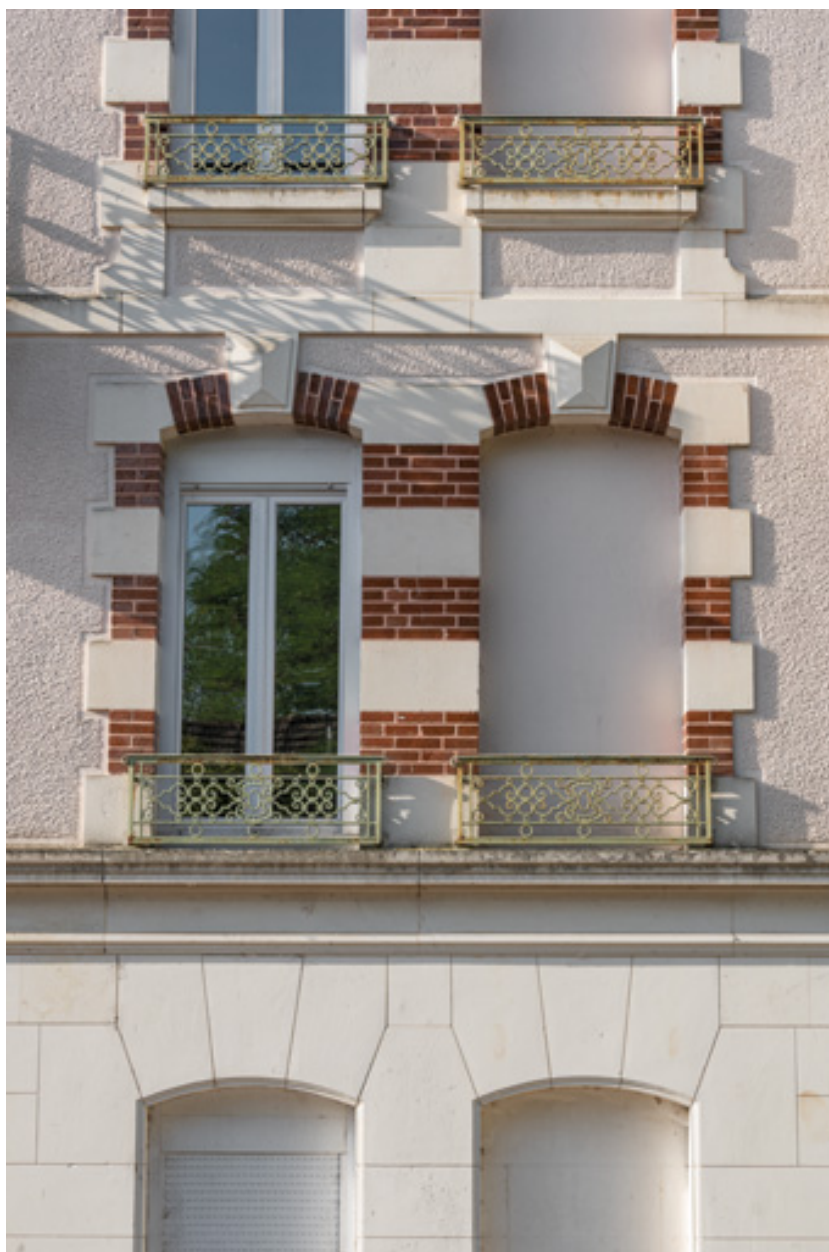
Pavillon occidental,  
encadrements de baies.  
Phot. Pierre-Marie Barbe-Richaud  
IVR26\_20195800553NUC4A

Pavillon occidental, encadrements de baies.

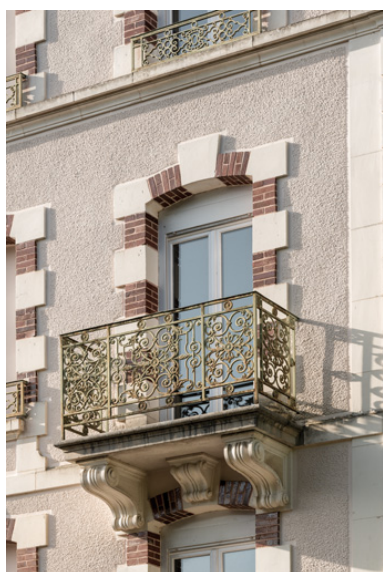
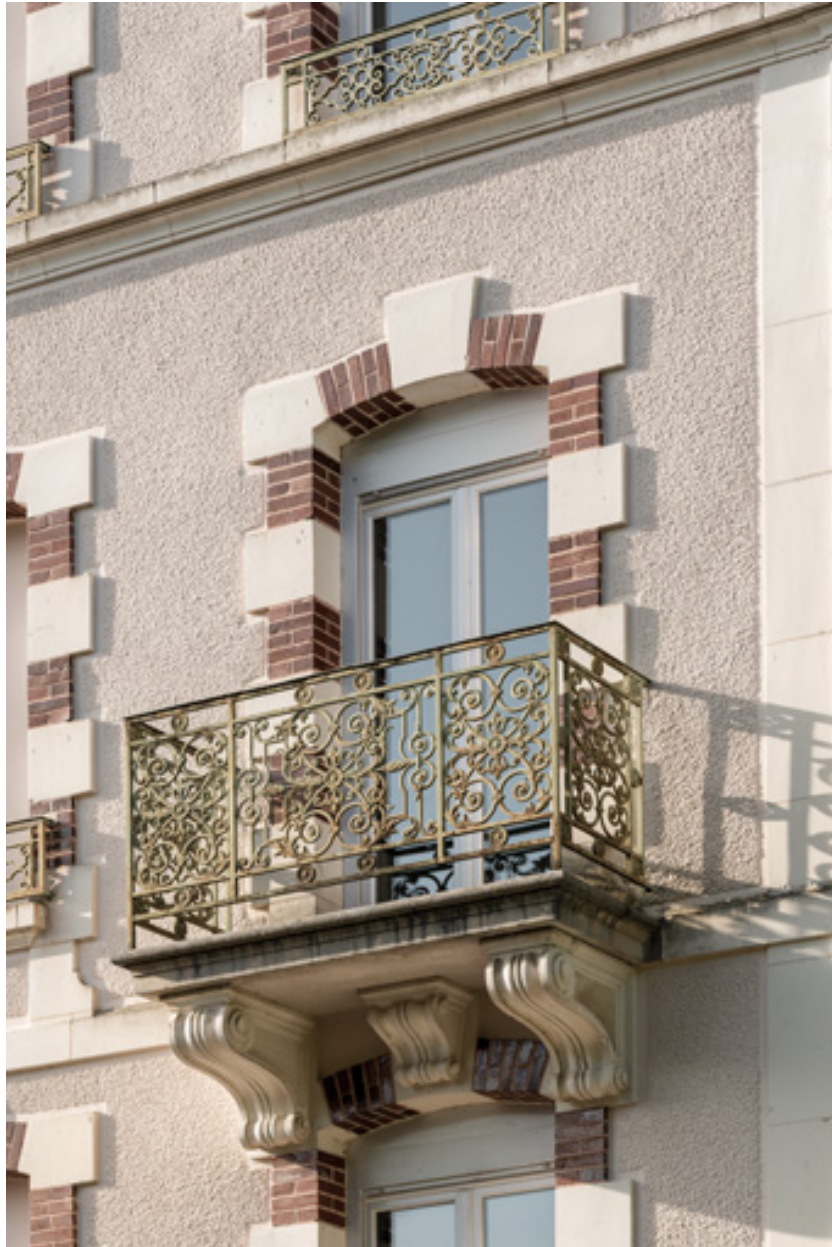
Pavillon occidental, balcon et  
garde-corps, vue de trois-quarts.  
Phot. Pierre-Marie Barbe-Richaud

Pavillon occidental, balcon et garde-corps, vue de trois-quarts.

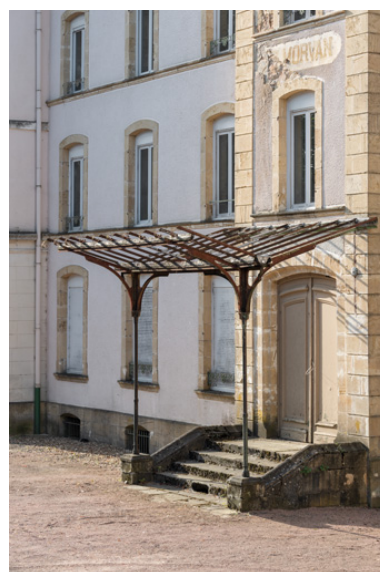
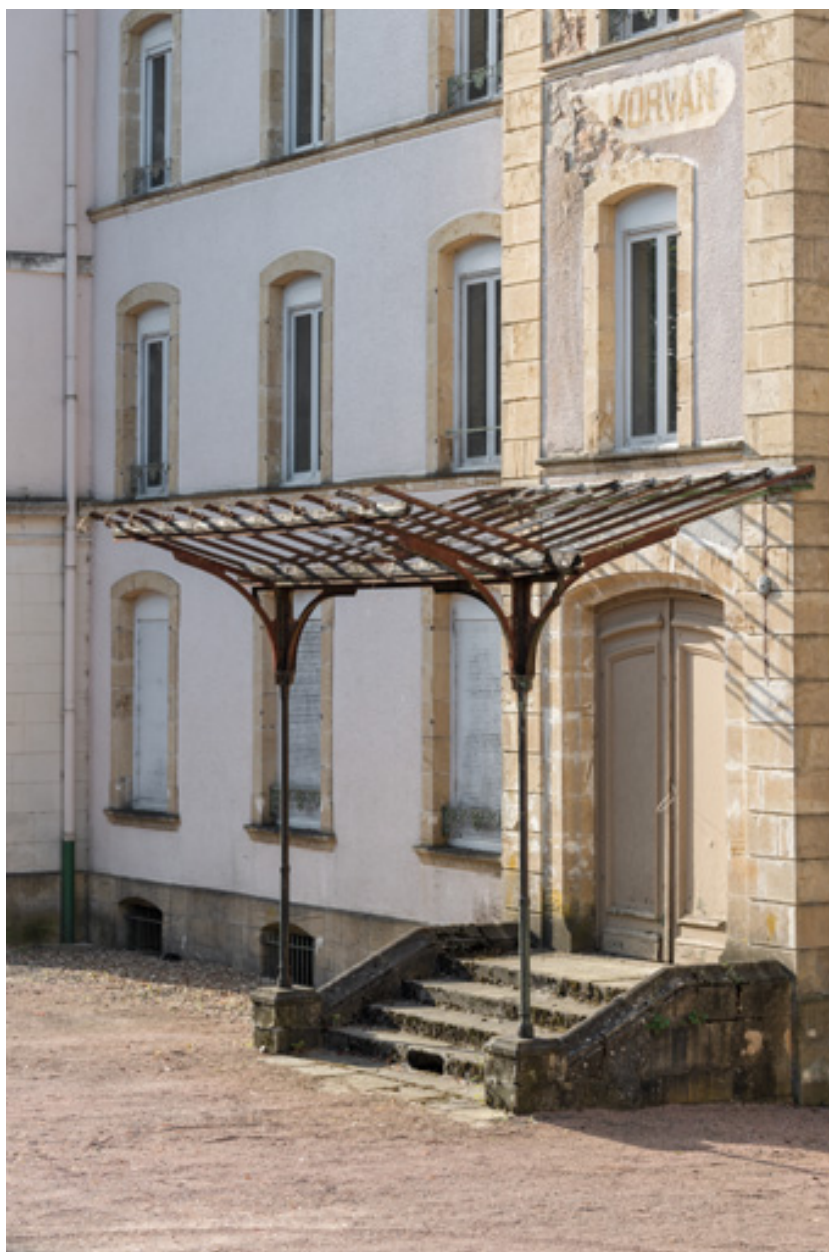
Marquise de la façade sur l'avenue.  
Phot. Pierre-Marie Barbe-Richaud  
IVR26\_20195800552NUC4A

Marquise de la façade sur l'avenue.

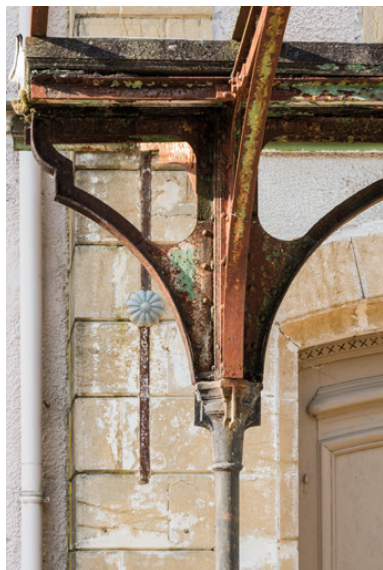
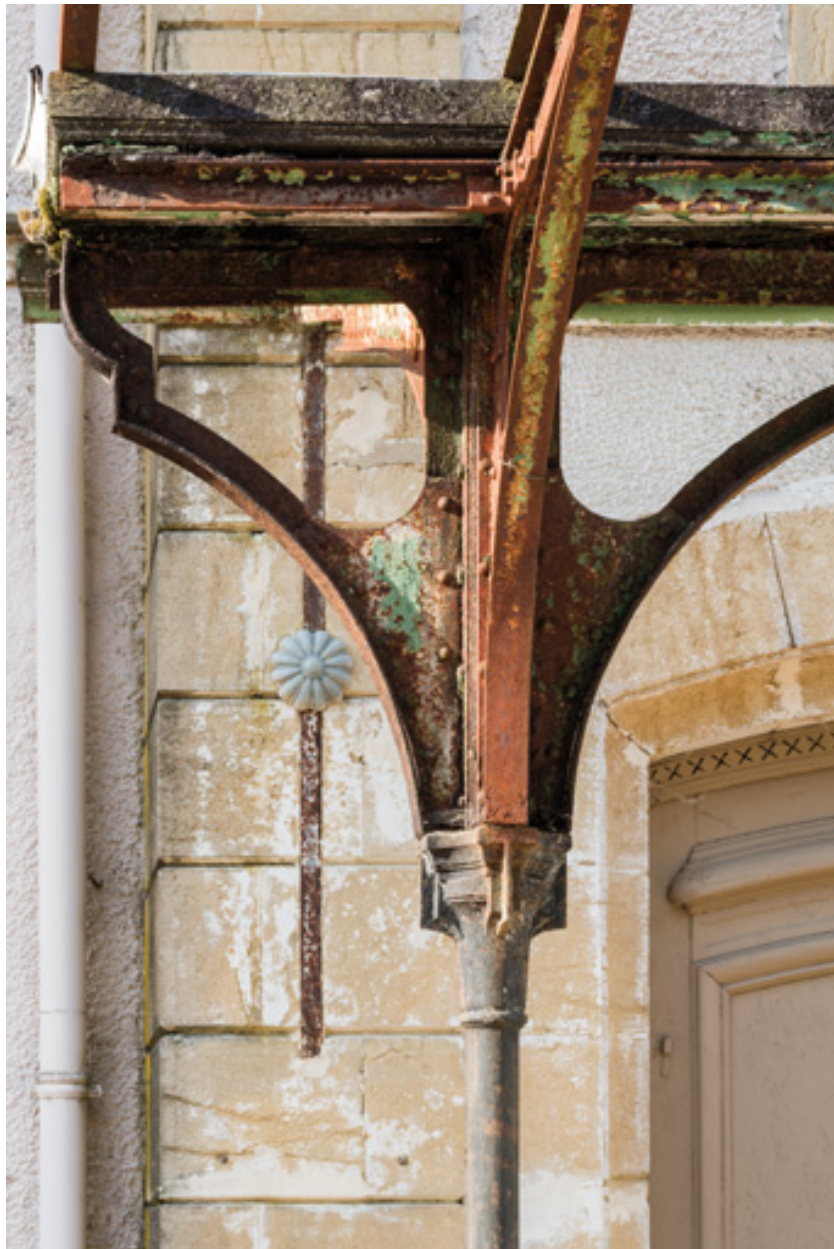
Marquise de la façade  
sur l'avenue, détail.

Marquise de la façade sur l'avenue, détail.

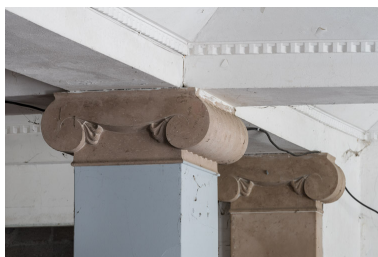
chapiteaux d'inspiration ionique.  
Phot. Pierre-Marie Barbe-Richaud  
IVR26\_20195800574NUC4A

chapiteaux d'inspiration ionique.

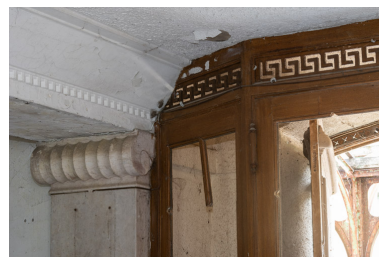
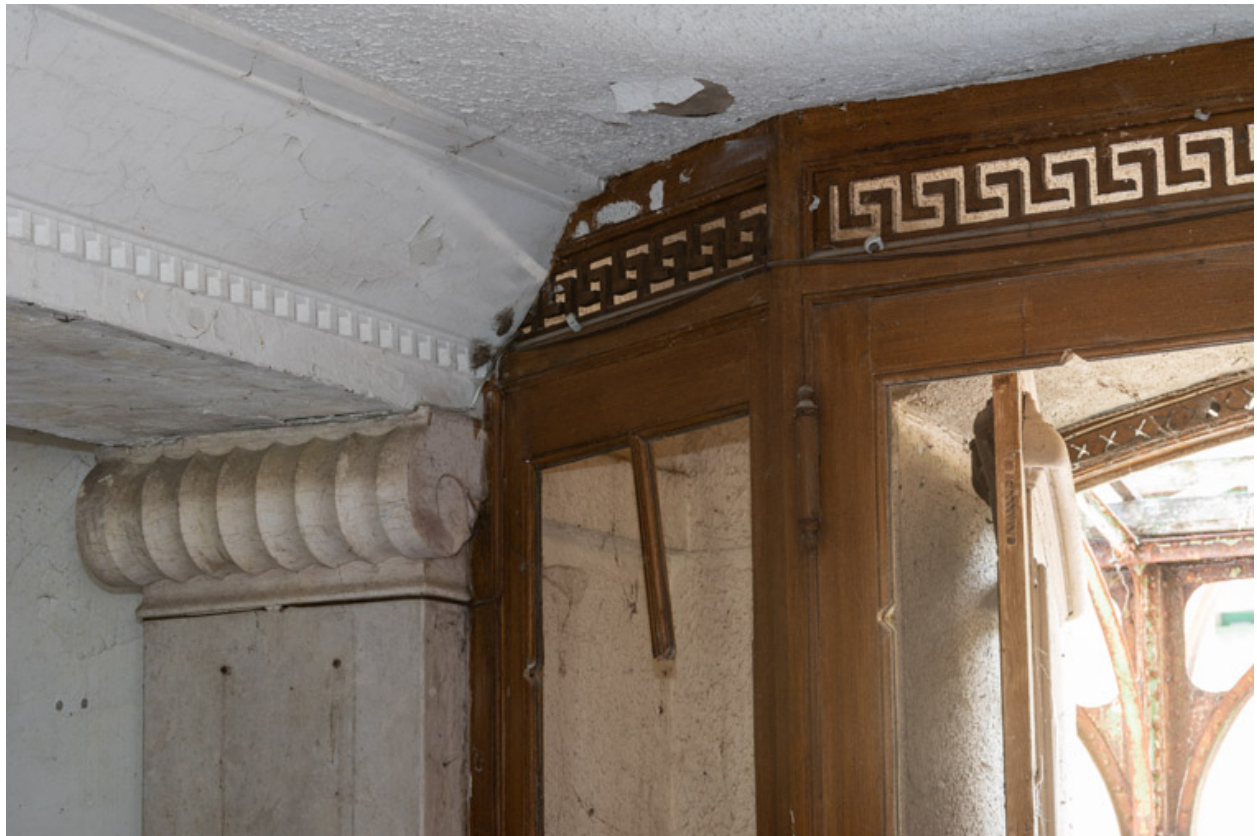
Décor de l'huisserie du sas  
de l'entrée côté avenue,  
frise ajourée de grecques.  
Phot. Pierre-Marie Barbe-Richaud  
IVR26\_20195800575NUC4A

Décor de l'huissierie du sas de l'entrée côté avenue, frise ajourée de grecques.

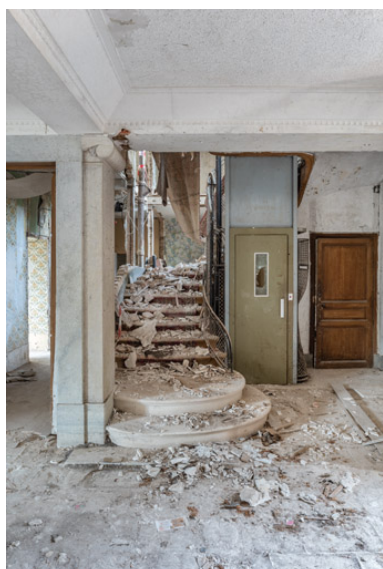
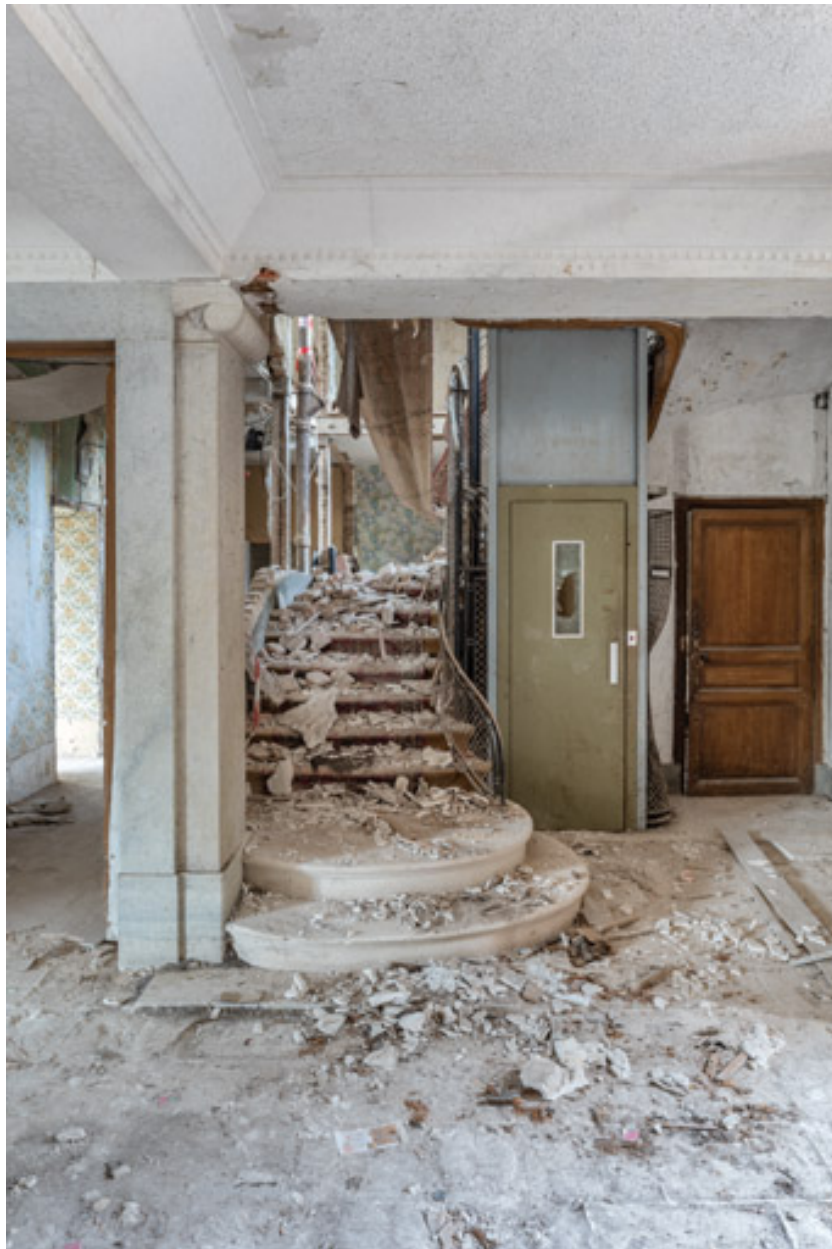
Escalier ouest.  
Phot. Pierre-Marie Barbe-Richaud  
IVR26\_20195800569NUC4A

Escalier ouest.

l'hôtel (rénovation de la toiture et remplacement des huisseries) mais l'édifice ne retrouve pas sa vocation première. Il est aujourd'hui abandonné, et l'escalier ouest s'est récemment effondré.

Escaliers : escalier dans-oeuvre : escalier tournant à retours avec jour, escalier en charpente ; escalier de distribution extérieur : escalier tournant à retours avec jour, escalier en charpente

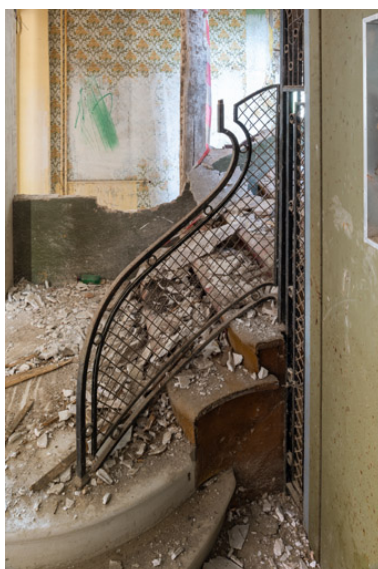
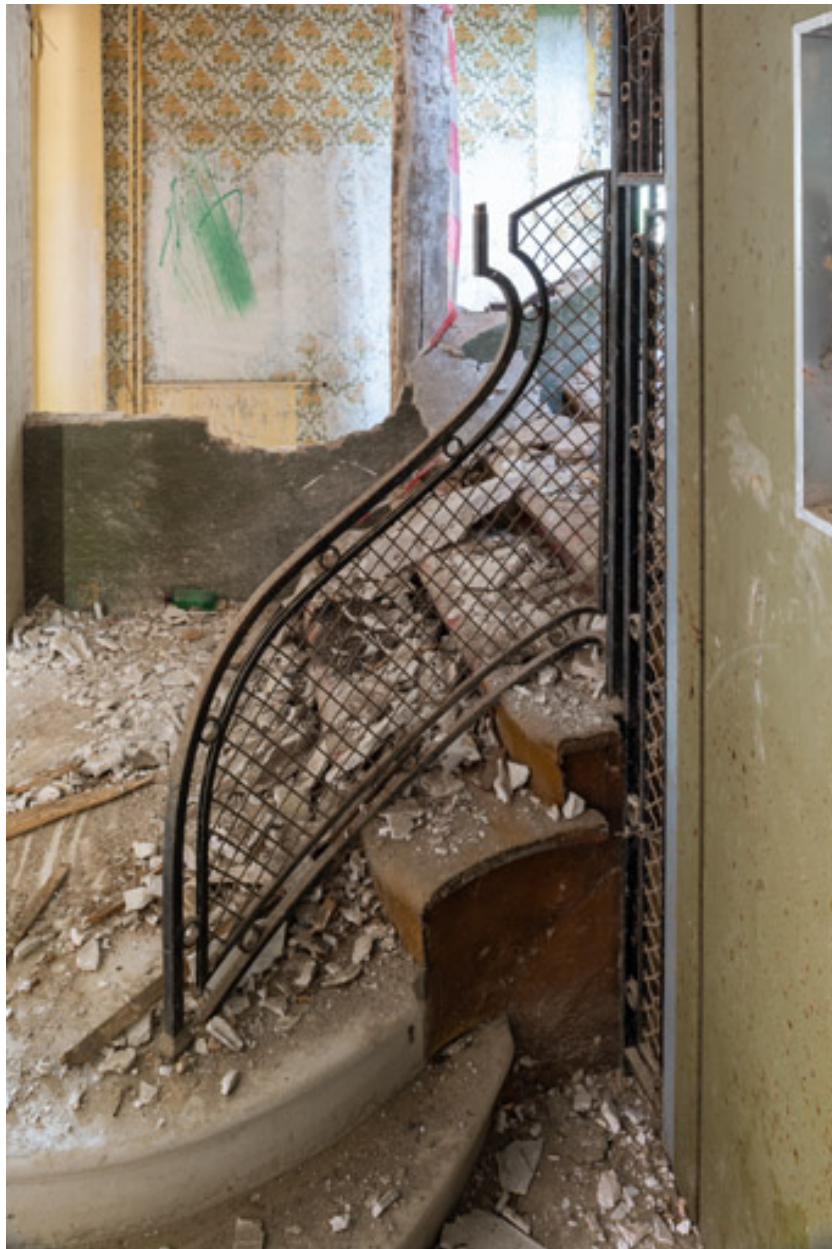
Escalier ouest, détail, rampe d'appui.  
Phot. Pierre-Marie Barbe-Richaud  
IVR26\_20195800571NUC4A

Escalier ouest, détail, rampe d'appui.

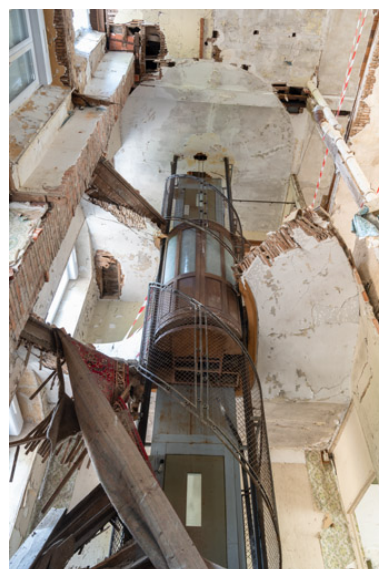
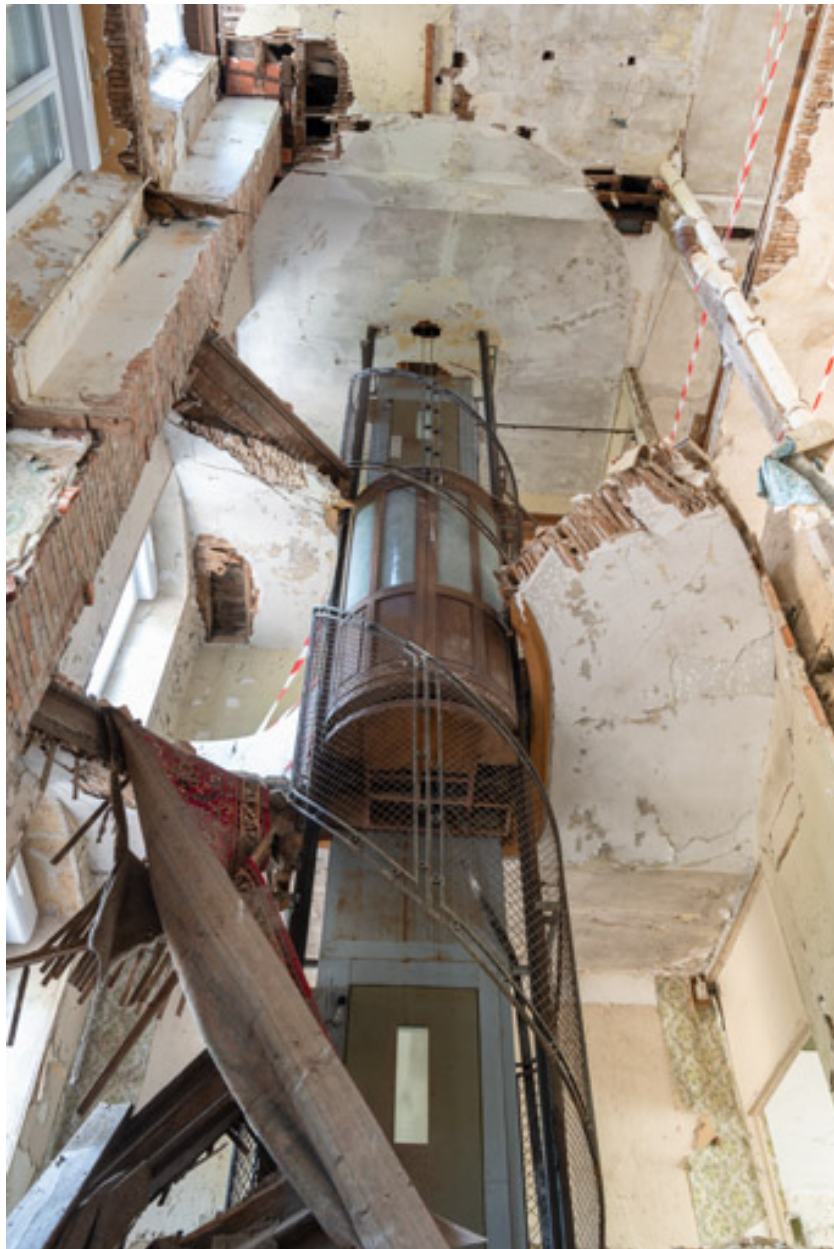
Ascenseur de l'escalier ouest, vue d'ensemble après l'effondrement des planchers.  
Phot. Pierre-Marie Barbe-Richaud  
IVR26\_20195800573NUC4A

Ascenseur de l'escalier ouest, vue d'ensemble après l'effondrement des planchers.

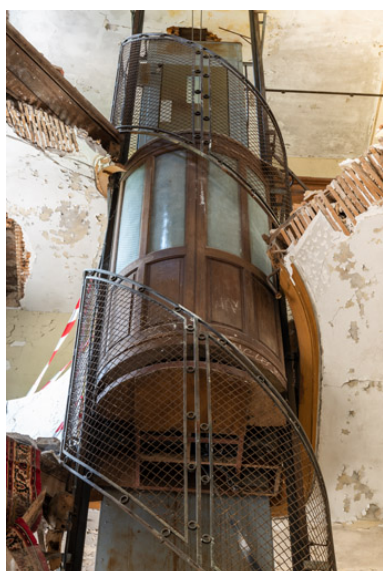
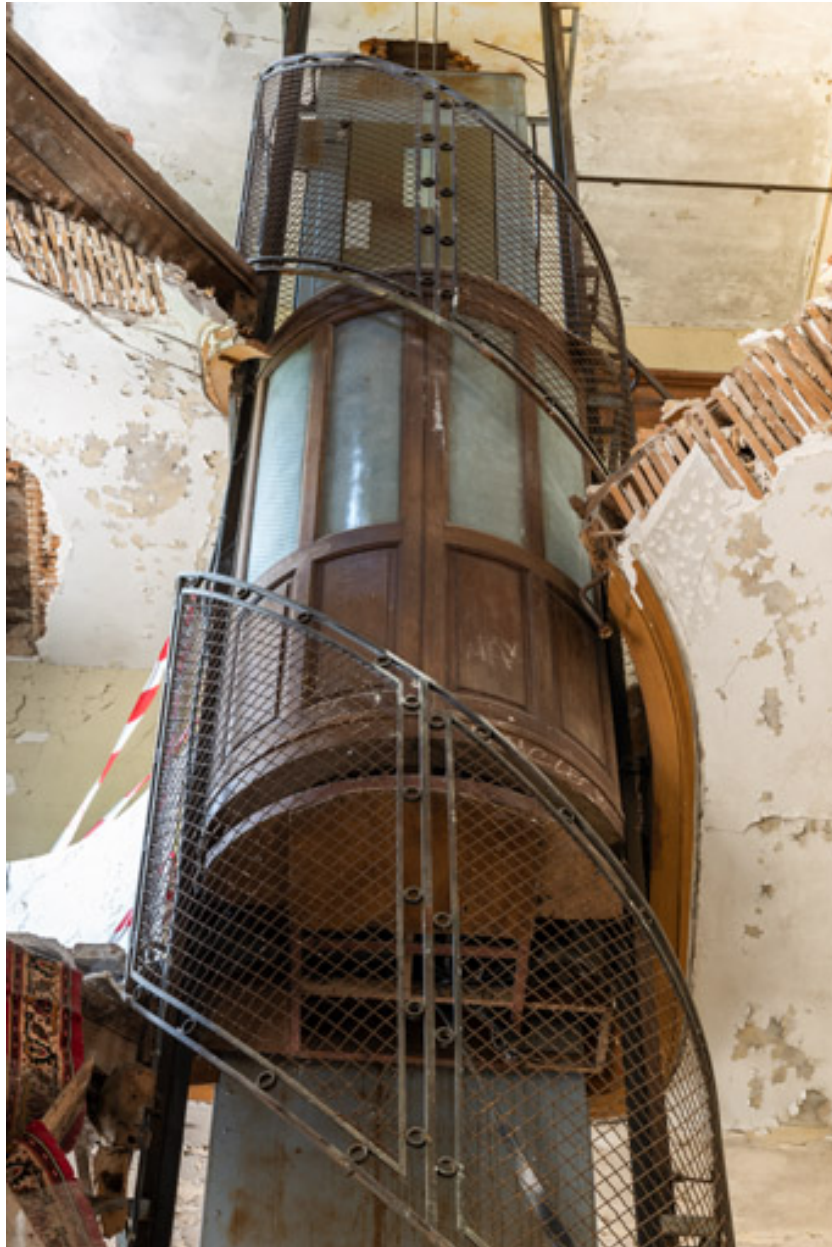
Ascenseur de l'escalier ouest, cabine.  
Phot. Pierre-Marie Barbe-Richaud  
IVR26\_20195800572NUC4A

Ascenseur de l'escalier ouest, cabine.

Autres organes de circulations : ascenseur

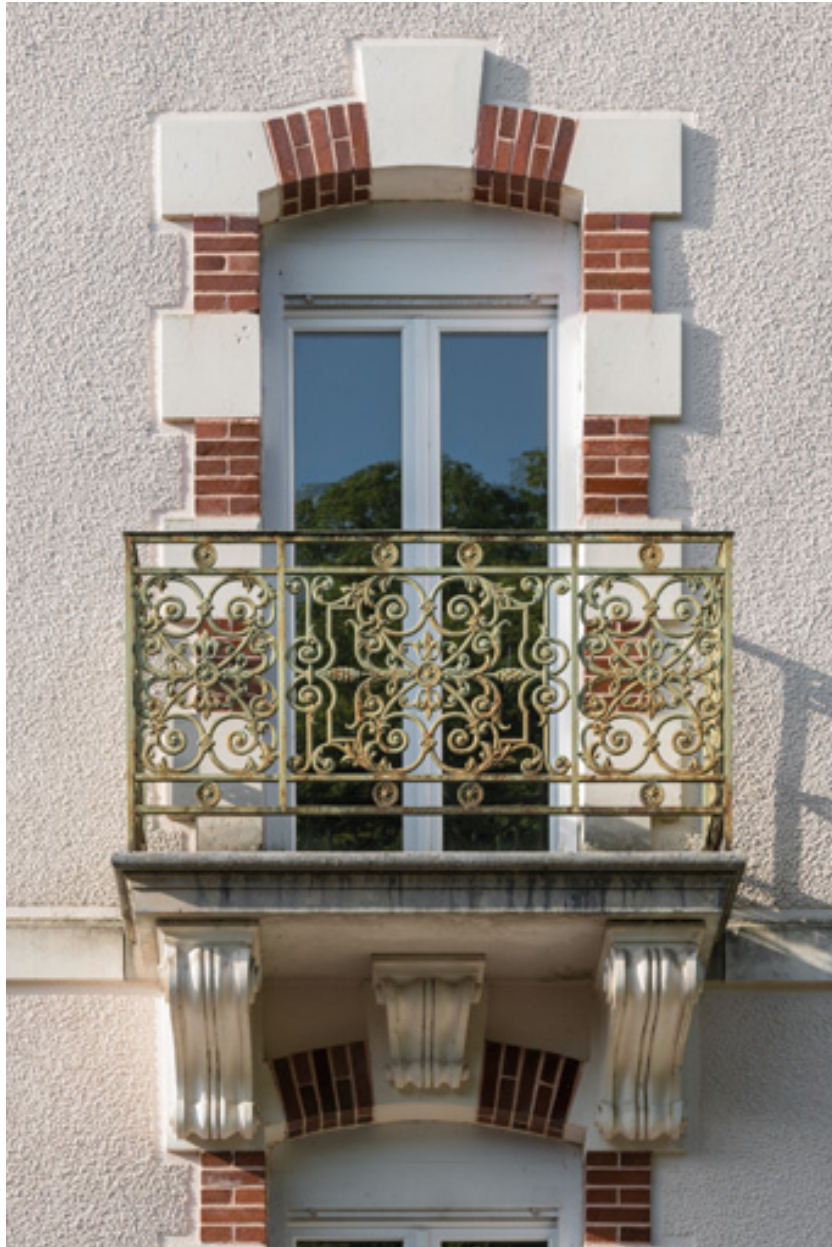
Pavillon occidental, balcon  
et garde-corps, vue de face.  
Phot. Pierre-Marie Barbe-Richaud

Pavillon occidental, balcon et garde-corps, vue de face.

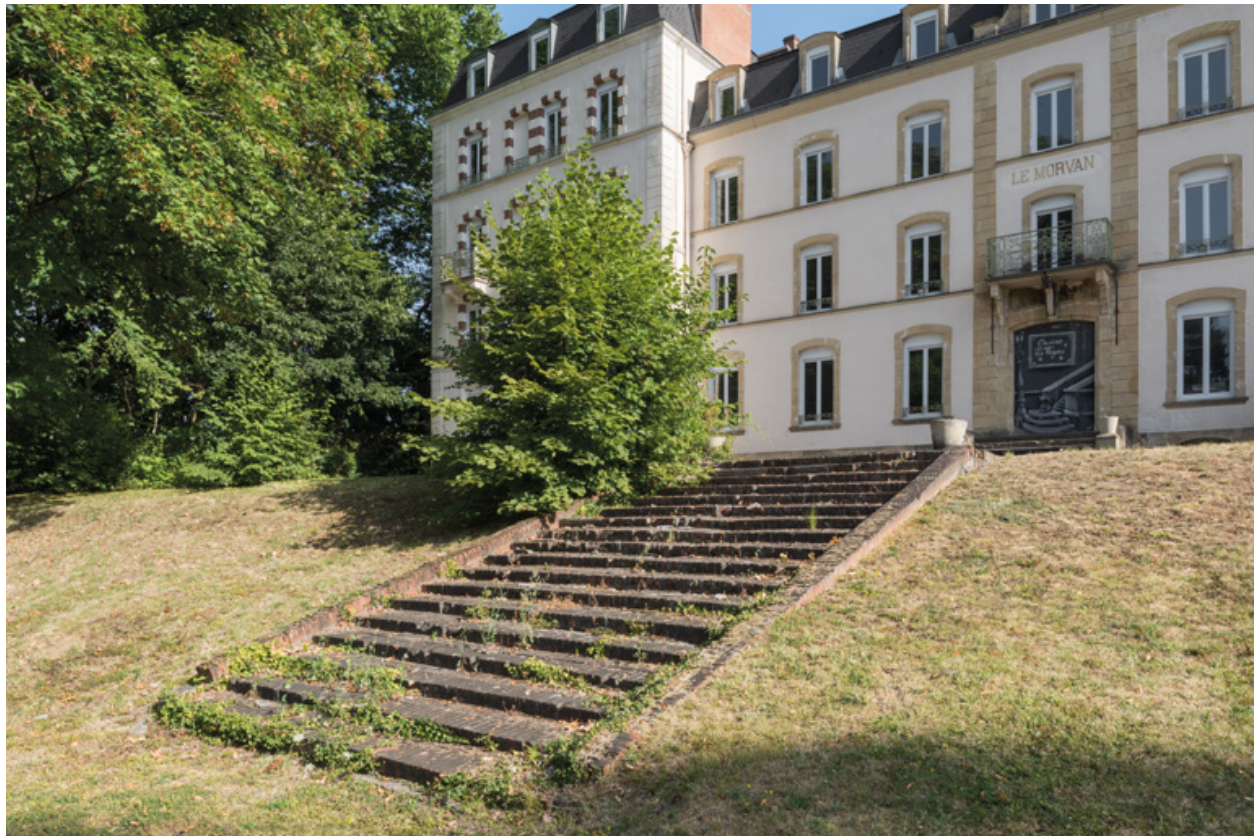
Perron de la façade  
sur le parc thermal.  
Phot. Pierre-Marie Barbe-Richaud  
IVR26\_20195800559NUC4A

Perron de la façade sur le parc thermal.
