Bourgogne-Franche-Comté, Doubs  
Villers-le-Lac  
11 rue Virgile Cupillard

## maison et poste puis atelier d'horlogerie Renaudin Frères puis Alphonse Renaudin

Numéro de dossier : IA25001486  
Date de l'enquête initiale : 2015  
Date(s) de rédaction : 2016  
Cadre de l'étude : patrimoine industriel patrimoine industriel du Doubs  
Degré d'étude : étudié

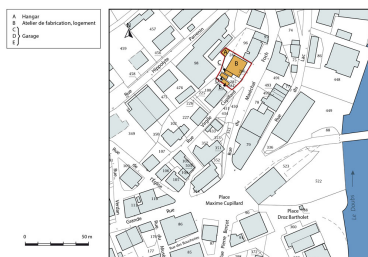
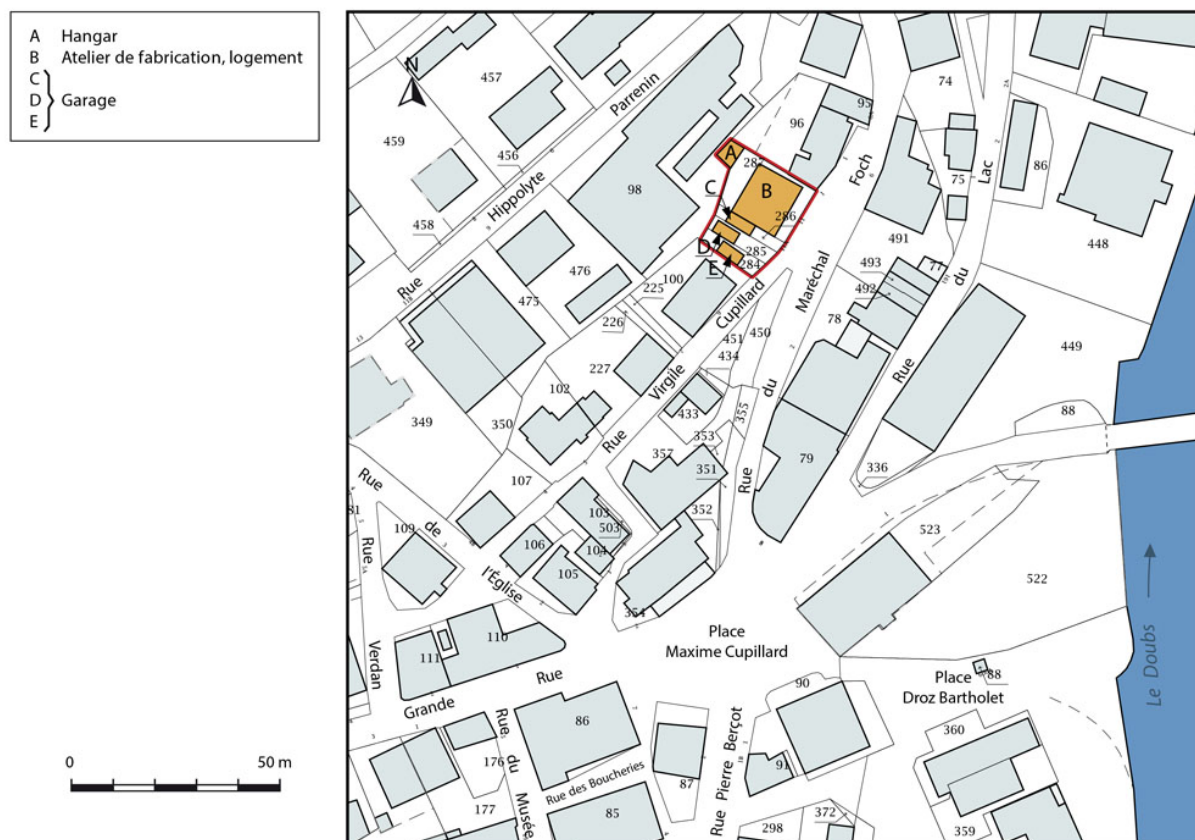
Plan-masse et de situation.  
Dess. Mathias Papigny  
IVR43\_20162501502NUDA

Plan-masse et de situation.

Technique de relevé : reprise de fond ; Échelle : 1/1 000

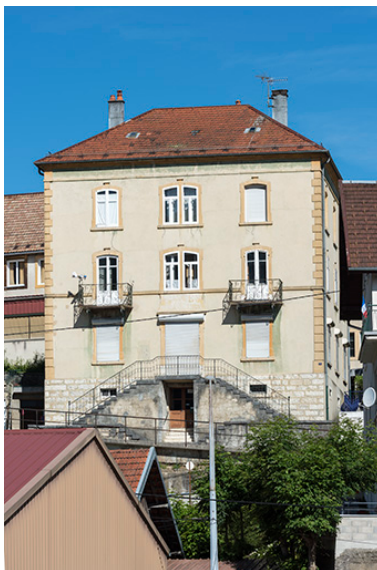
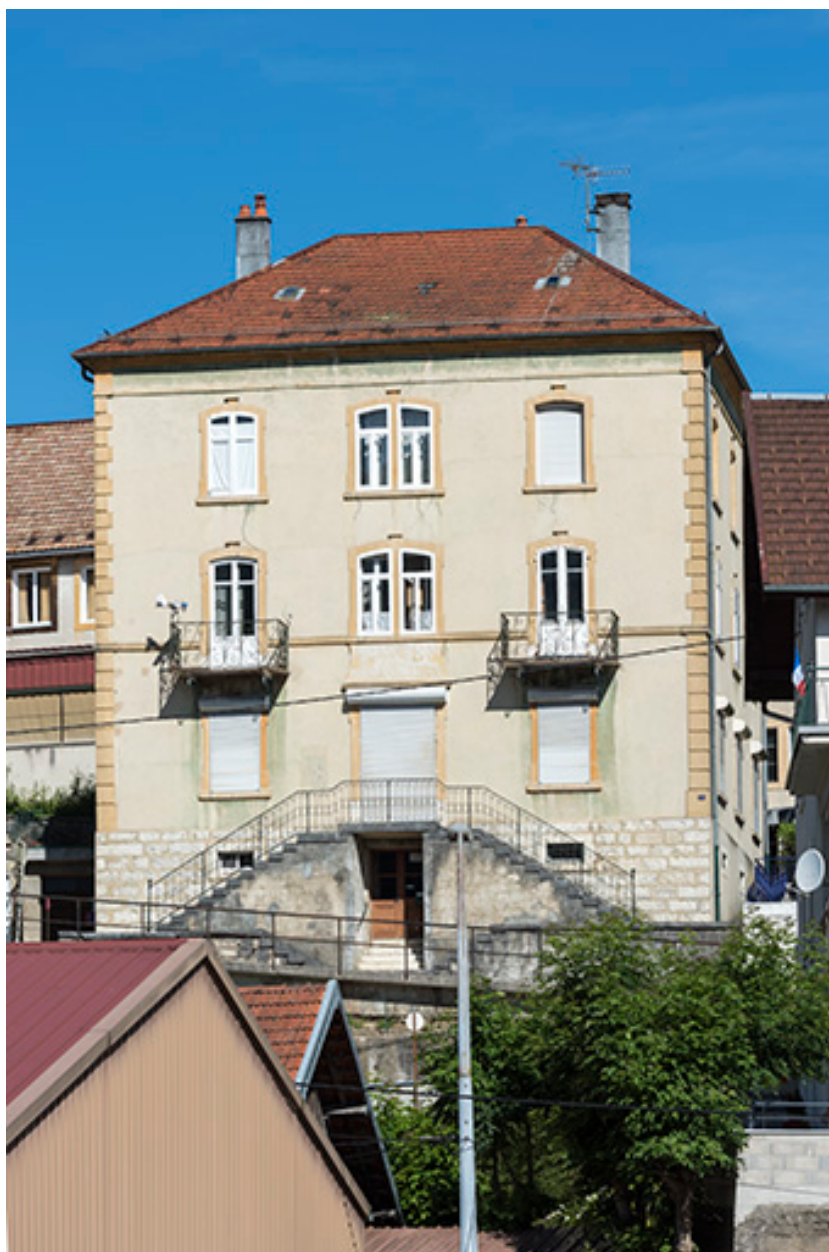
Façade antérieure.  
Phot. Sonia Dourlot  
IVR43\_20162500916NUC4A

Façade antérieure.

Le bâtiment, aux murs de moellons calcaires enduits, comporte un étage de soubassement, un rez-de-chaussée surélevé (desservi par un escalier extérieur symétrique en pierre, englobant l'entrée du soubassement) et deux étages carrés, accessibles par un escalier dans-oeuvre tournant à retours. Ses baies, à encadrement en pierre, sont sommées d'un arc surbaissé avec clé saillante et sont identiques à celles de l'immeuble voisin (au n° 9) ; celles des deux étages carrés marquant

l'axe central de la façade sont jumelées sous un même arc. Le toit est à longs pans, pignons couverts et tuiles mécaniques. Les garages sont en béton enduit avec toit terrasse également en béton. A l'arrière, un hangar fermé sur deux côtés (par des murs en parpaings de béton) est coiffé d'un toit à un pan à couverture de ciment amiante ondulé.

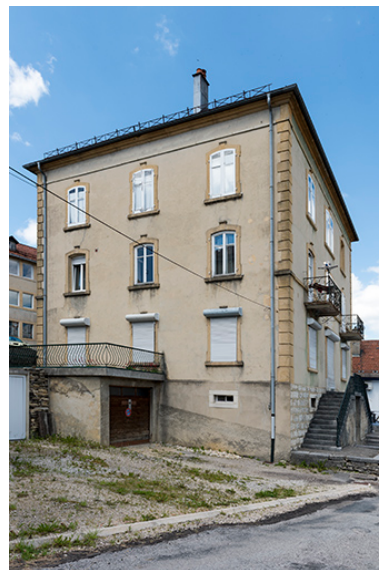
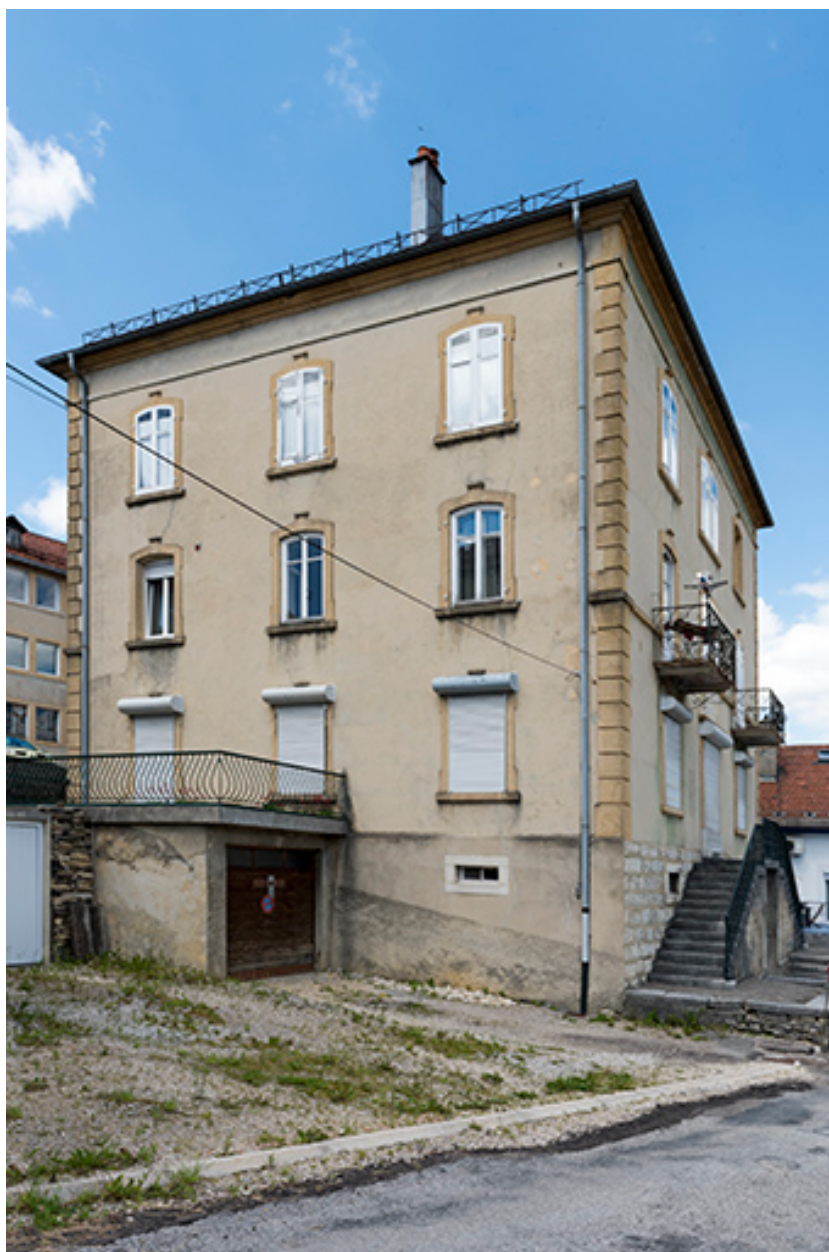
Façade latérale gauche, de trois quarts.  
Phot. Sonia Dourlot  
IVR43\_20162500917NUC4A

Façade latérale gauche, de trois quarts.

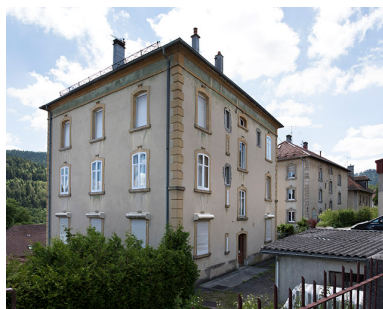
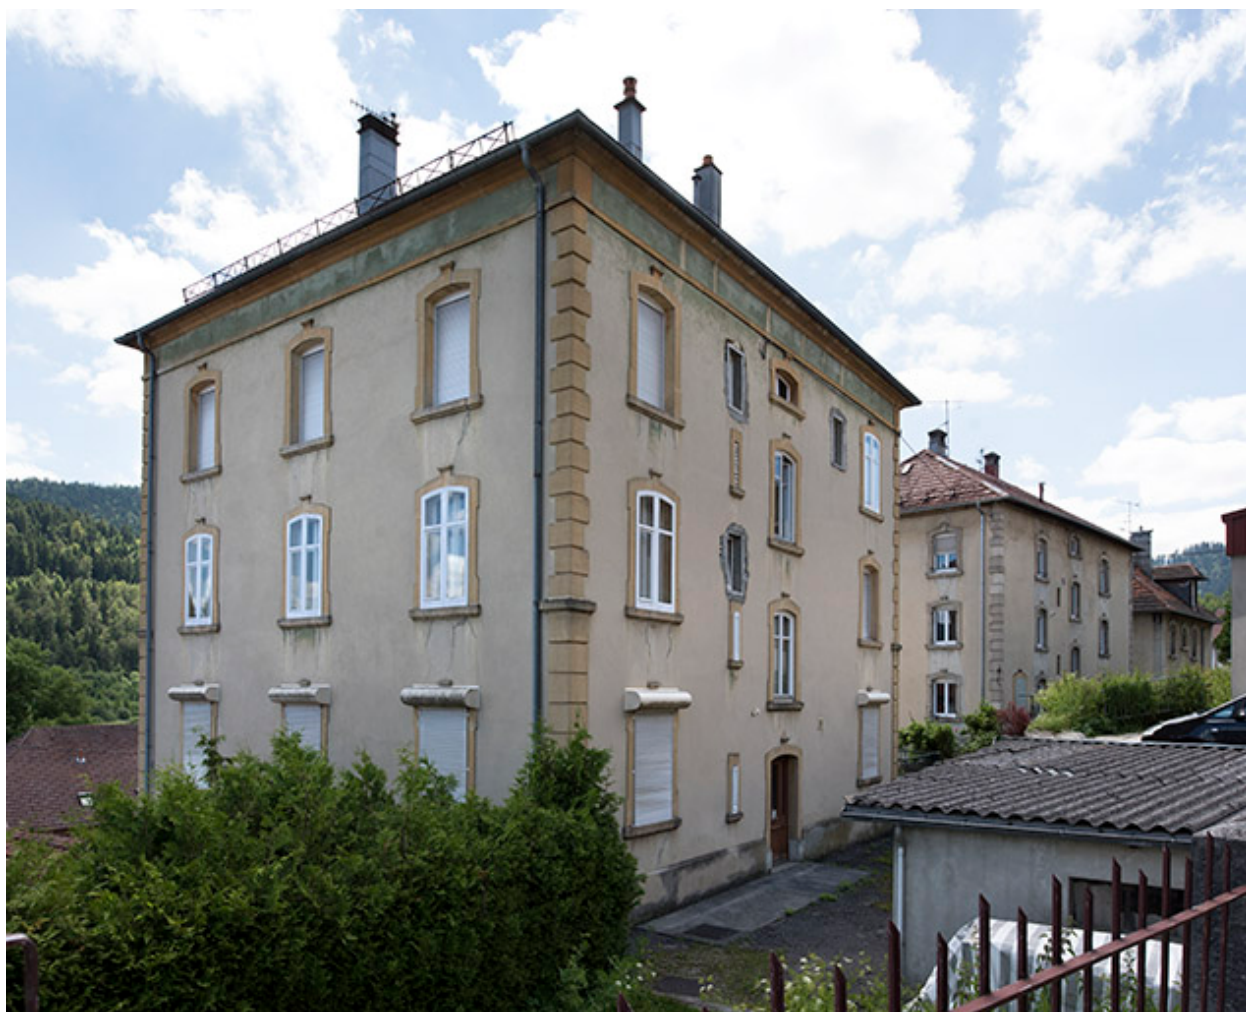
Façades postérieure et latérale droite.  
Phot. Sonia Dourlot  
IVR43\_20162500919NUC4A

Façades postérieure et latérale droite.

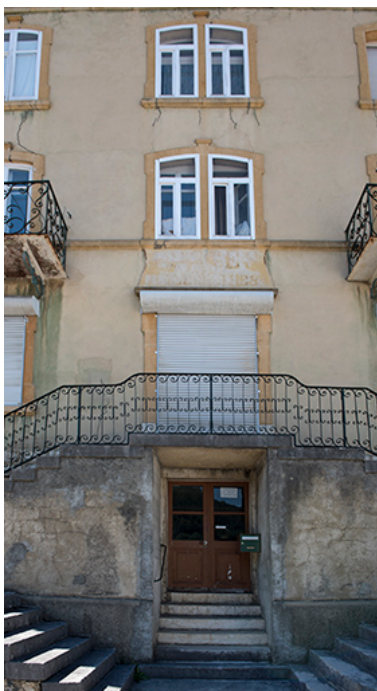
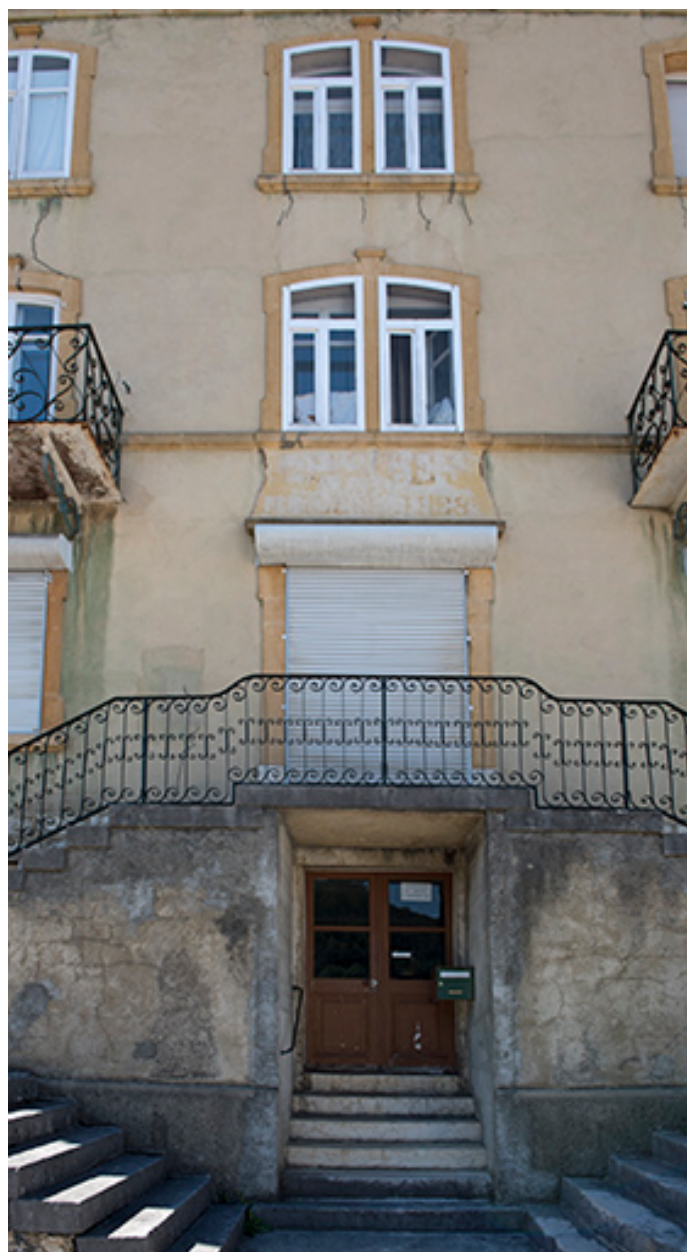
Façade antérieure : travée centrale et escalier.  
Phot. Sonia Dourlot  
IVR43\_20162500921NUC4A

Façade antérieure : travée centrale et escalier.

Escaliers : escalier dans-oeuvre : escalier tournant à retours ; escalier de distribution extérieur : escalier symétrique, escalier en maçonnerie

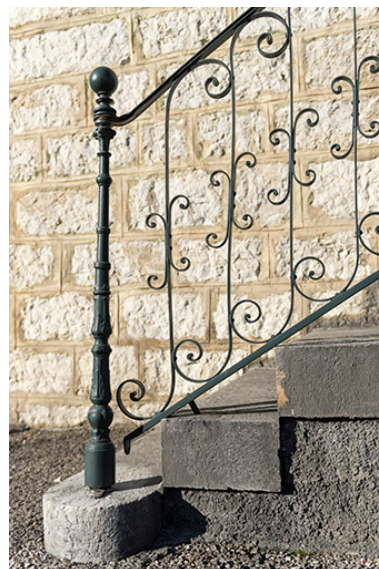
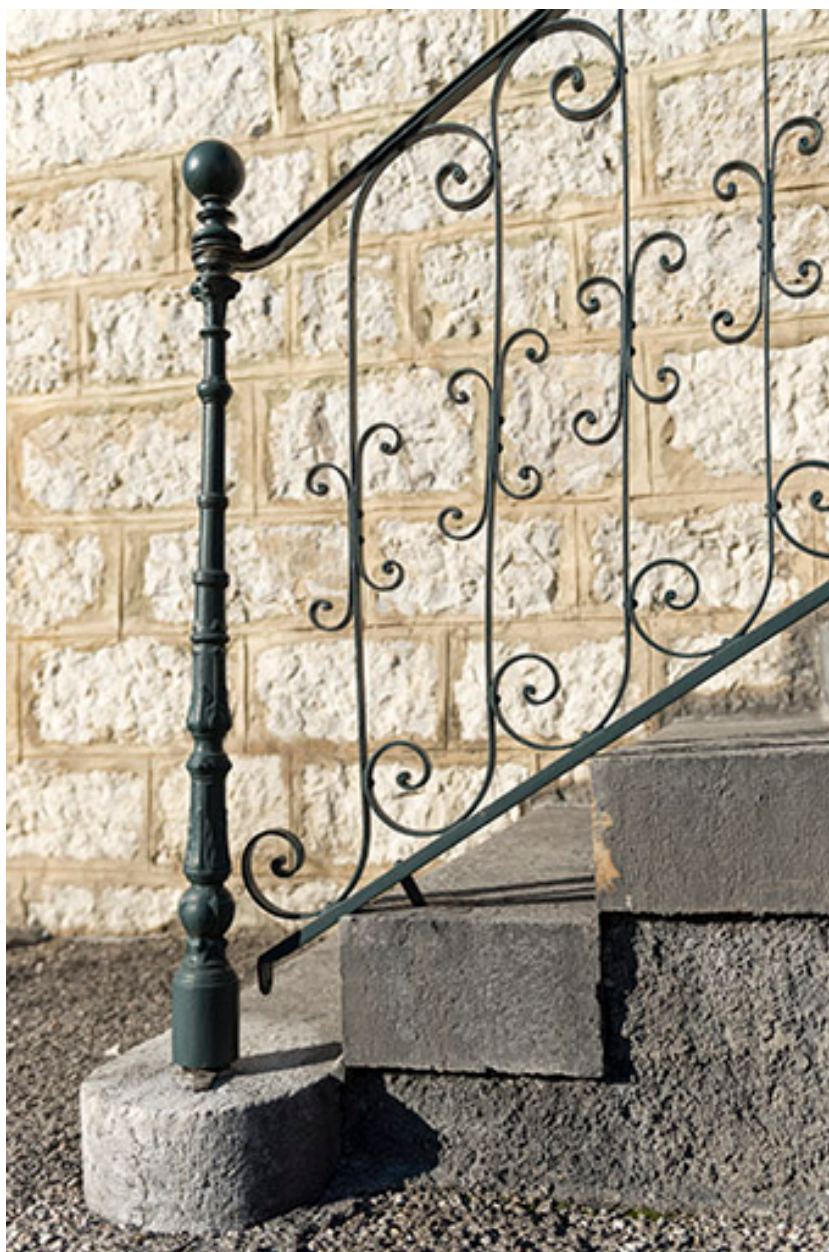
Façade antérieure : garde-corps de l'escalier.  
Phot. Sonia Dourlot  
IVR43\_20162500920NUC4A

Façade antérieure : garde-corps de l'escalier.
