Bourgogne-Franche-Comté, Haute-Saône  
Champagney  
le Magny

## **moulin à farine, puis usine de peintures et vernis Ramondot, puis usine de petite métallurgie (usine d'affûtage)**

Numéro de dossier : IA70000161  
Date de l'enquête initiale : 2005  
Date(s) de rédaction : 2005  
Cadre de l'étude : patrimoine industriel patrimoine industriel de la Haute-Saône  
Degré d'étude : étudié

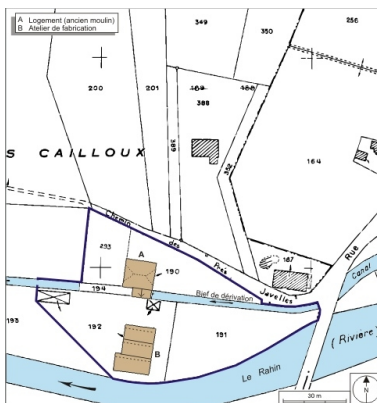
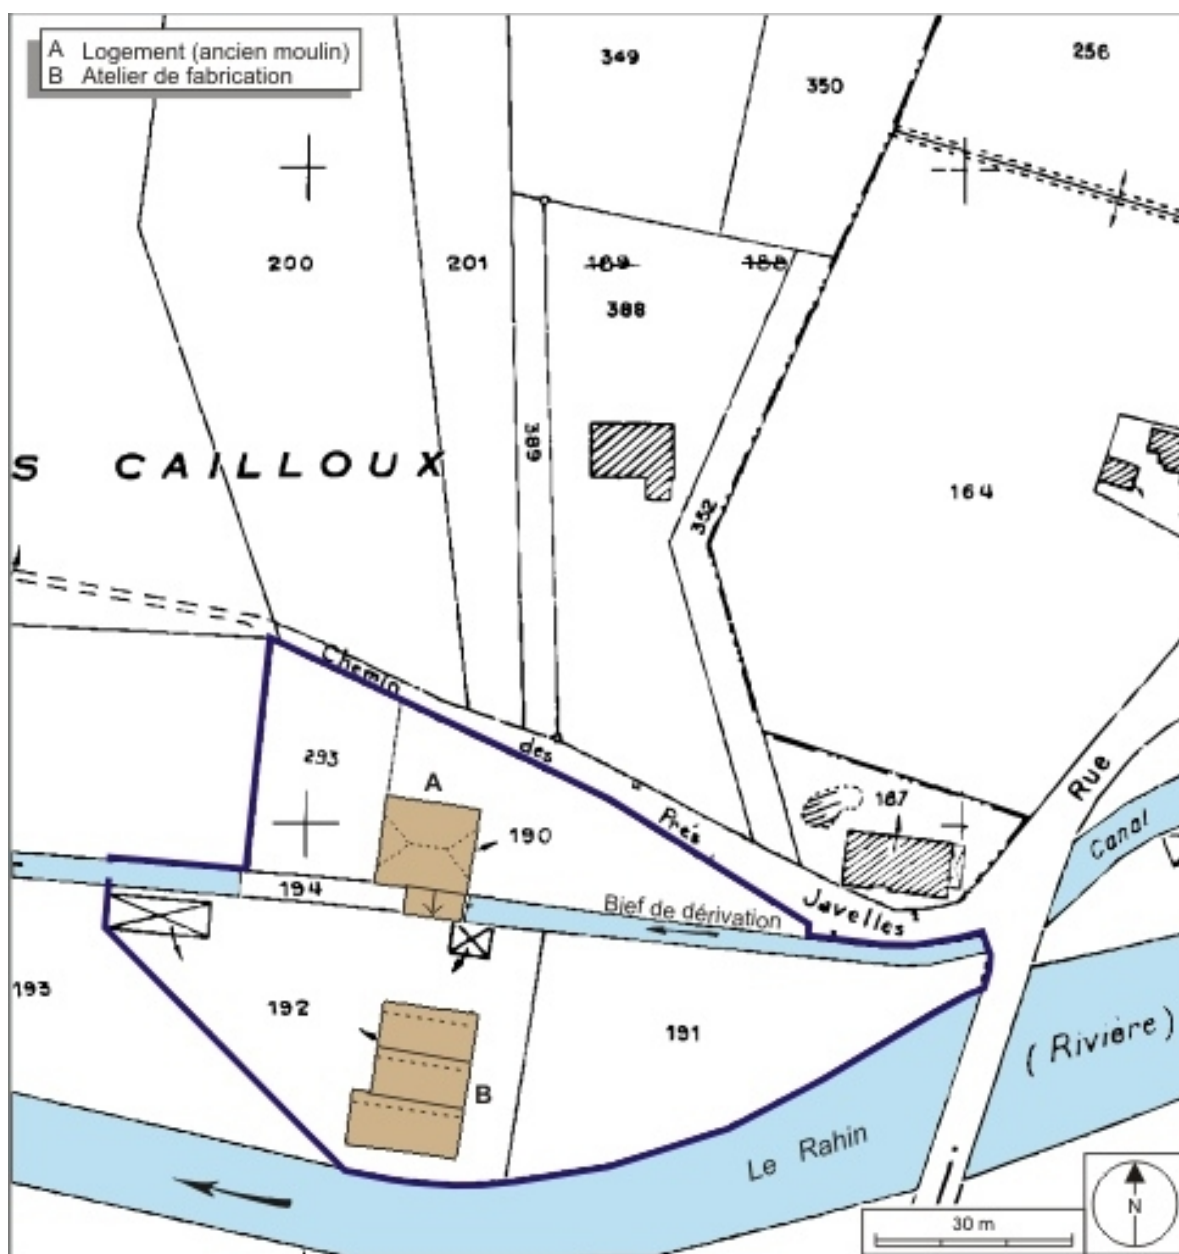
Plan-masse et de situation. Extrait du plan cadastral numérisé, 2008, section AK, échelle 1:1000. Source : Direction générale des Finances Publiques - Cadastre ; mise à jour : 2008. Dess. André Céréza IVR43\_20087000171NUDA

Plan-masse et de situation. Extrait du plan cadastral numérisé, 2008, section AK, échelle 1:1000. Source : Direction générale des Finances Publiques - Cadastre ; mise à jour : 2008.

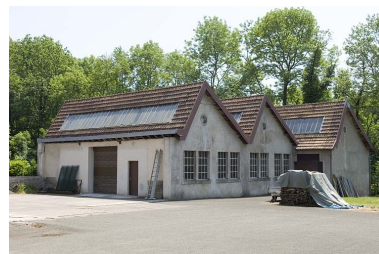
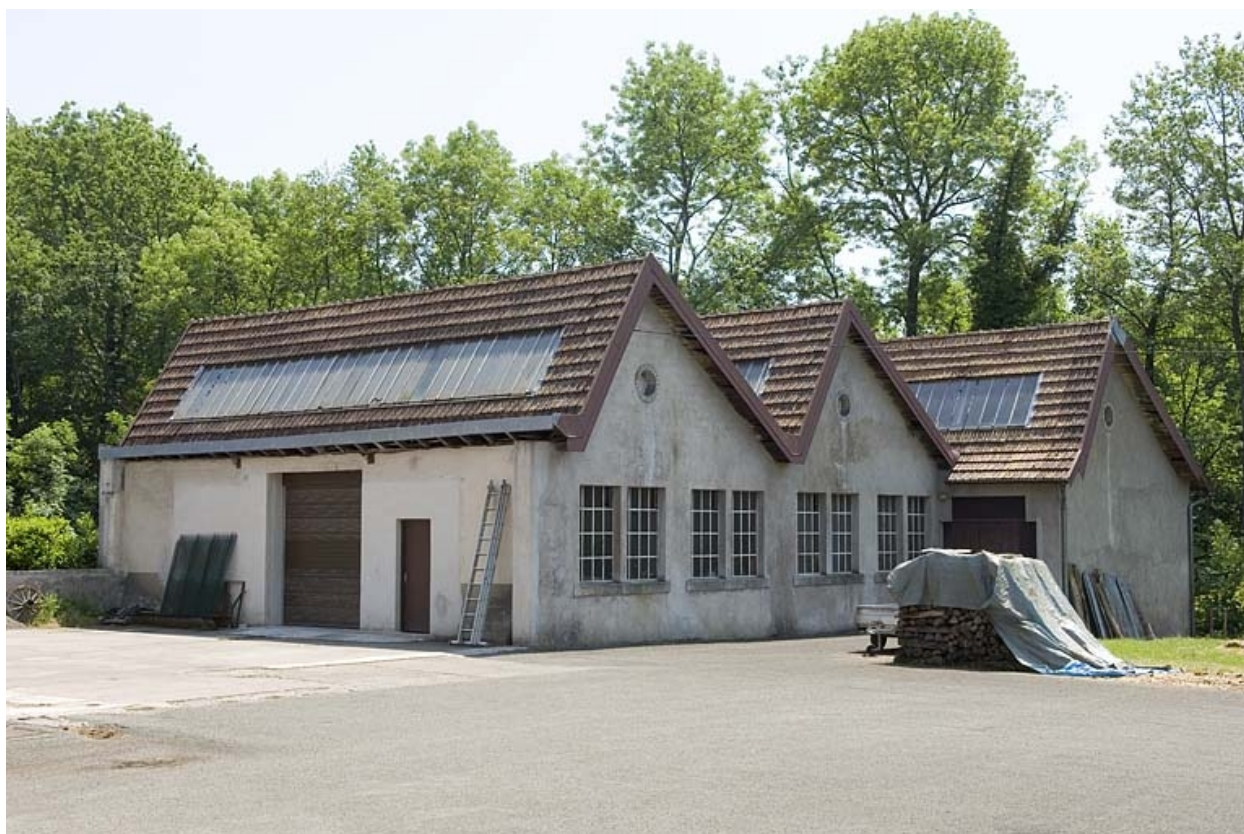
Vue de trois quarts de l'atelier de fabrication. Phot. Jérôme Mongreville IVR43\_20067000509NUCA

Vue de trois quarts de l'atelier de fabrication.

L'atelier de fabrication est en rez-de-chaussée, construit en moellon de grès enduit, et couvert de sheds et tuile mécanique. L'ancien moulin (logement actuel) possède un étage carré et un étage en surcroît et est couvert d'un toit à demi-croupes.

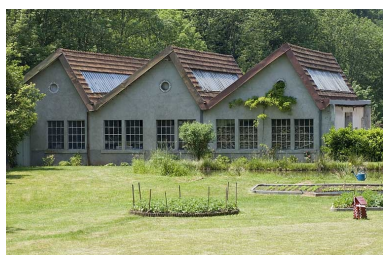
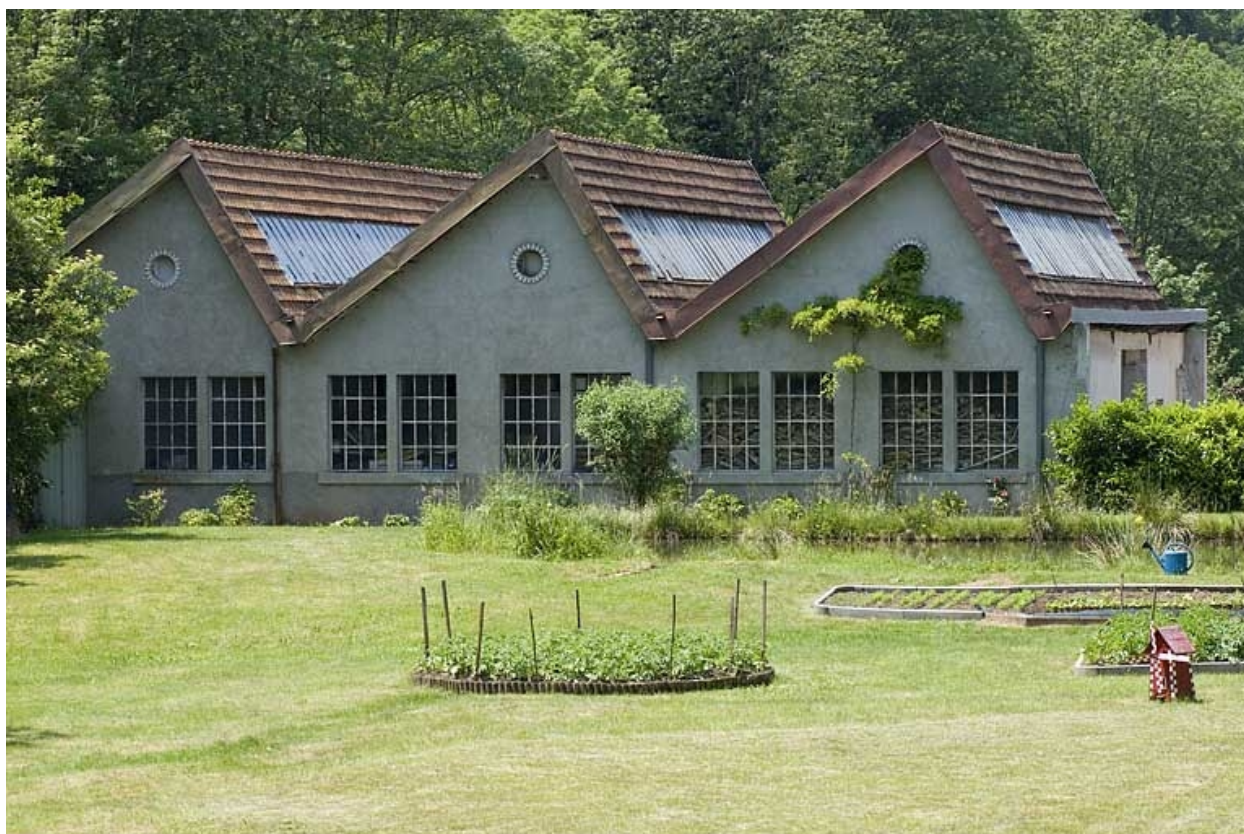
Pignons est de l'atelier de fabrication. Phot. Jérôme Mongreville IVR43\_20067000508NUCA

Pignons est de l'atelier de fabrication.

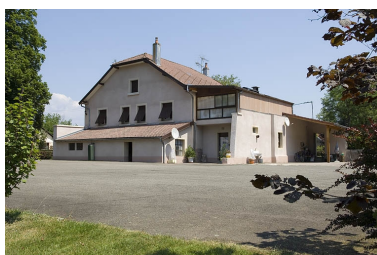
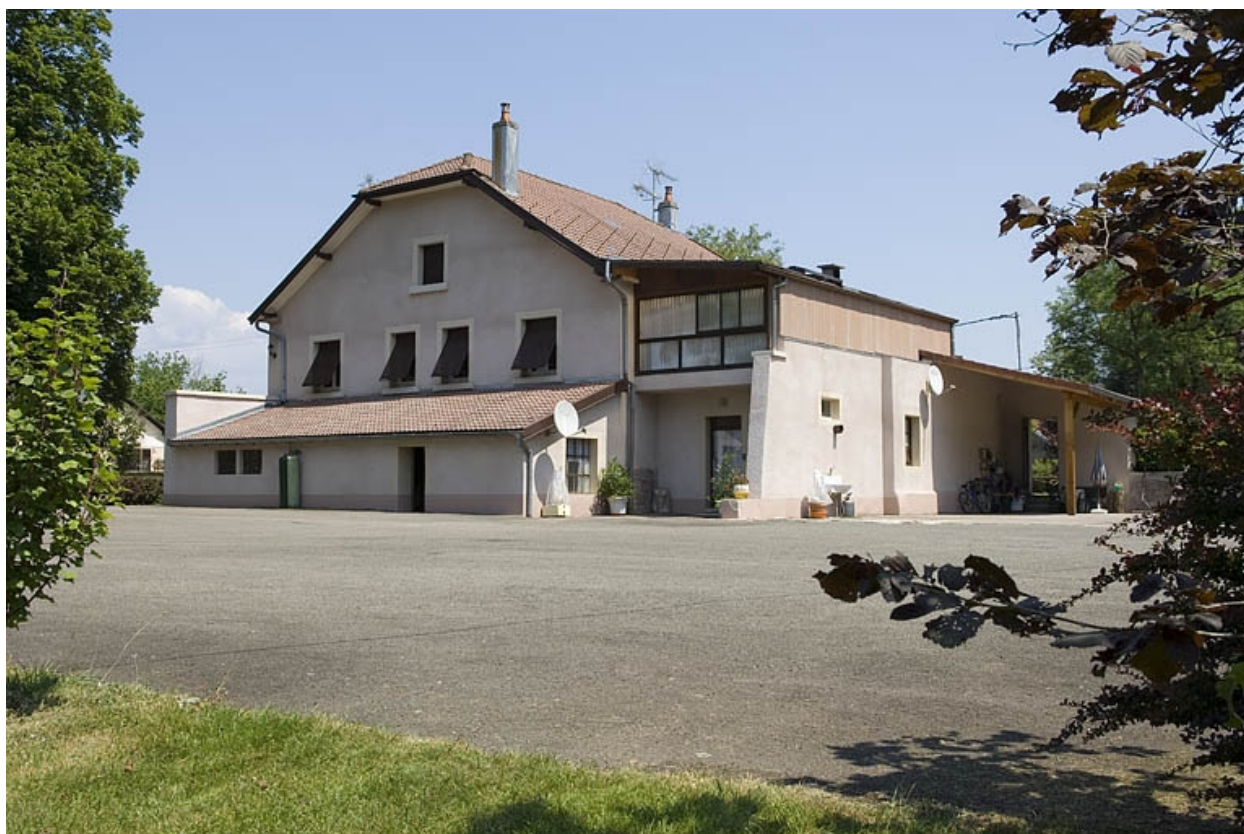
L'ancien moulin. Phot. Jérôme Mongreville IVR43\_20067000510NUCA

L'ancien moulin.
