Bourgogne-Franche-Comté, Jura  
Villards-d'Héria

## **moulin à blé, scierie, usine de tabletterie (usine de tournerie) Dizière**

Numéro de dossier : IA39000053  
Date de l'enquête initiale : 1991  
Date(s) de rédaction : 1995  
Cadre de l'étude : patrimoine industriel patrimoine industriel du Jura  
Degré d'étude : étudié

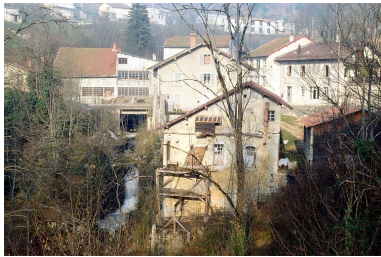
Vue d'ensemble depuis l'aval.  
Phot. Laurent Poupard  
IVR43\_19913901253ZA

Vue d'ensemble depuis l'aval.

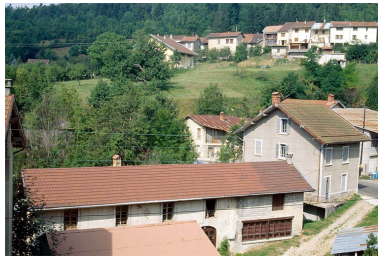
Ateliers de fabrication et logement.  
Phot. Laurent Poupard  
IVR43\_19913901256ZA

Ateliers de fabrication et logement.

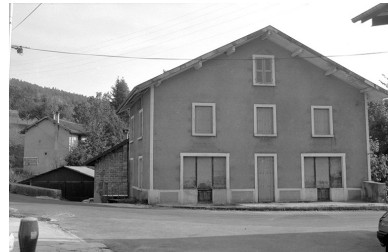
Façade antérieure du logement.  
Phot. Laurent Poupard  
IVR43\_19913901257Z

Façade antérieure du logement.

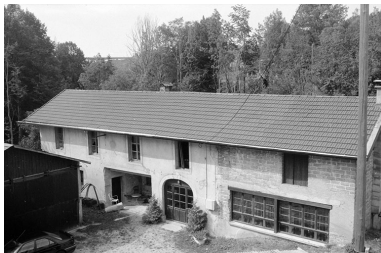
Façade antérieure des  
ateliers de fabrication.  
Phot. Laurent Poupard  
IVR43\_19913901258Z

Façade antérieure des ateliers de fabrication.

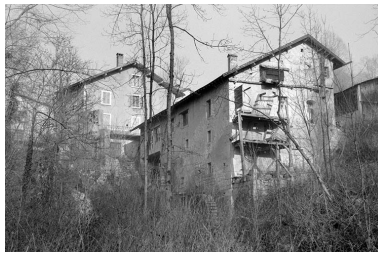
Façades postérieure et latérale  
gauche des ateliers de fabrication.  
Phot. Laurent Poupard  
IVR43\_19913901259Z

Façades postérieure et latérale gauche des ateliers de fabrication.

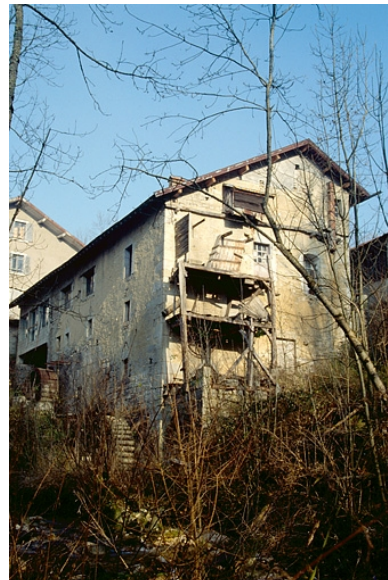
Façades postérieure et latérale  
gauche des ateliers de fabrication  
Phot. Laurent Poupard  
IVR43\_19913901262ZA

Façades postérieure et latérale gauche des ateliers de fabrication

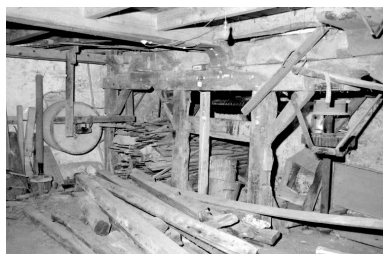
Tonneau de polissage et transmission  
(2e étage de soubassement).  
Phot. Laurent Poupard  
IVR43\_19913901267Z

Tonneau de polissage et transmission (2e étage de soubassement).

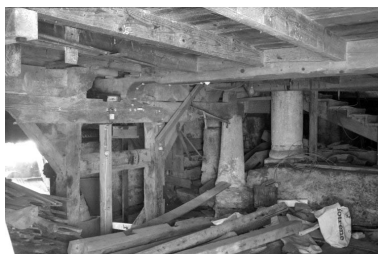
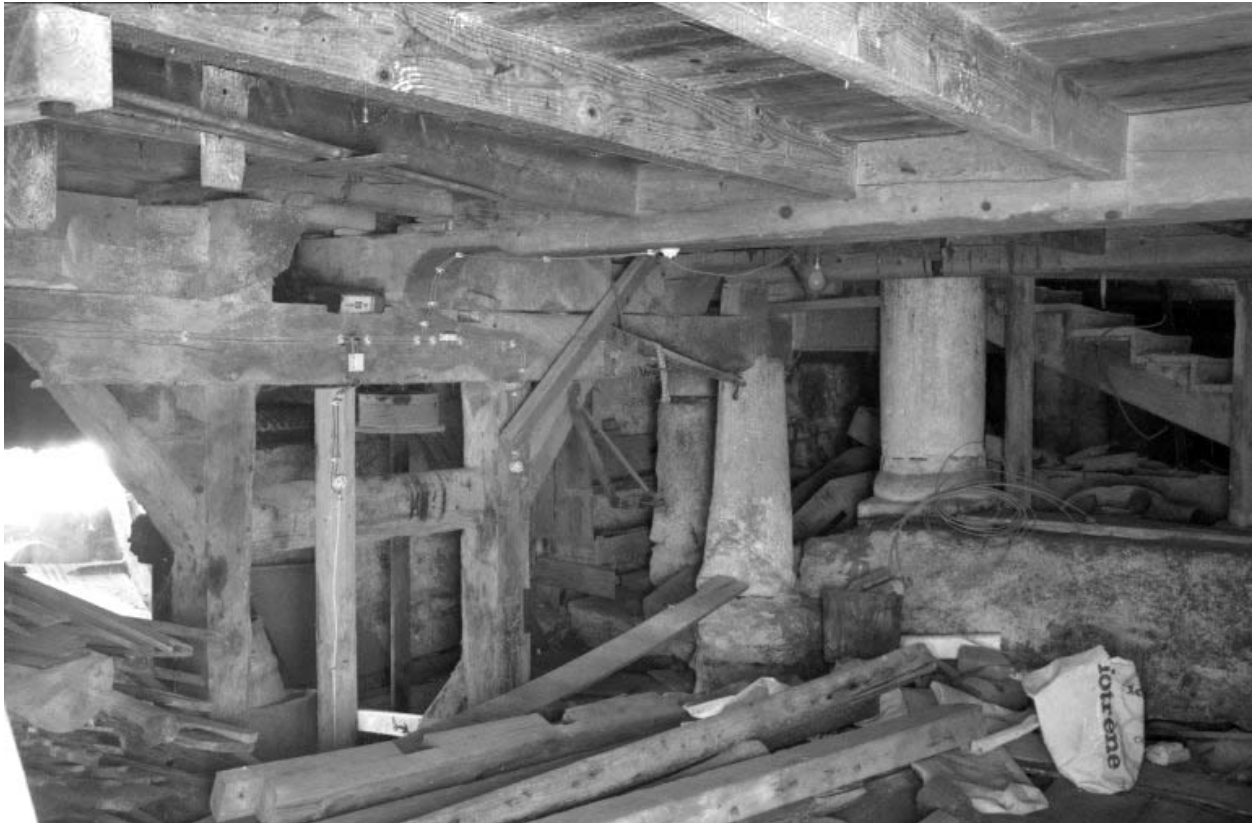
Transmission, support des meules et  
colonnes (2e étage de soubassement).  
Phot. Laurent Poupard  
IVR43\_19913901268Z

Transmission, support des meules et colonnes (2e étage de soubassement).

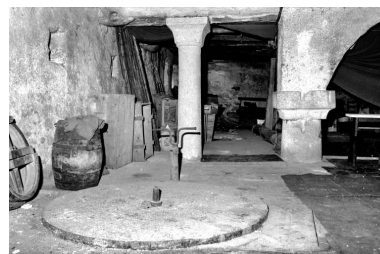
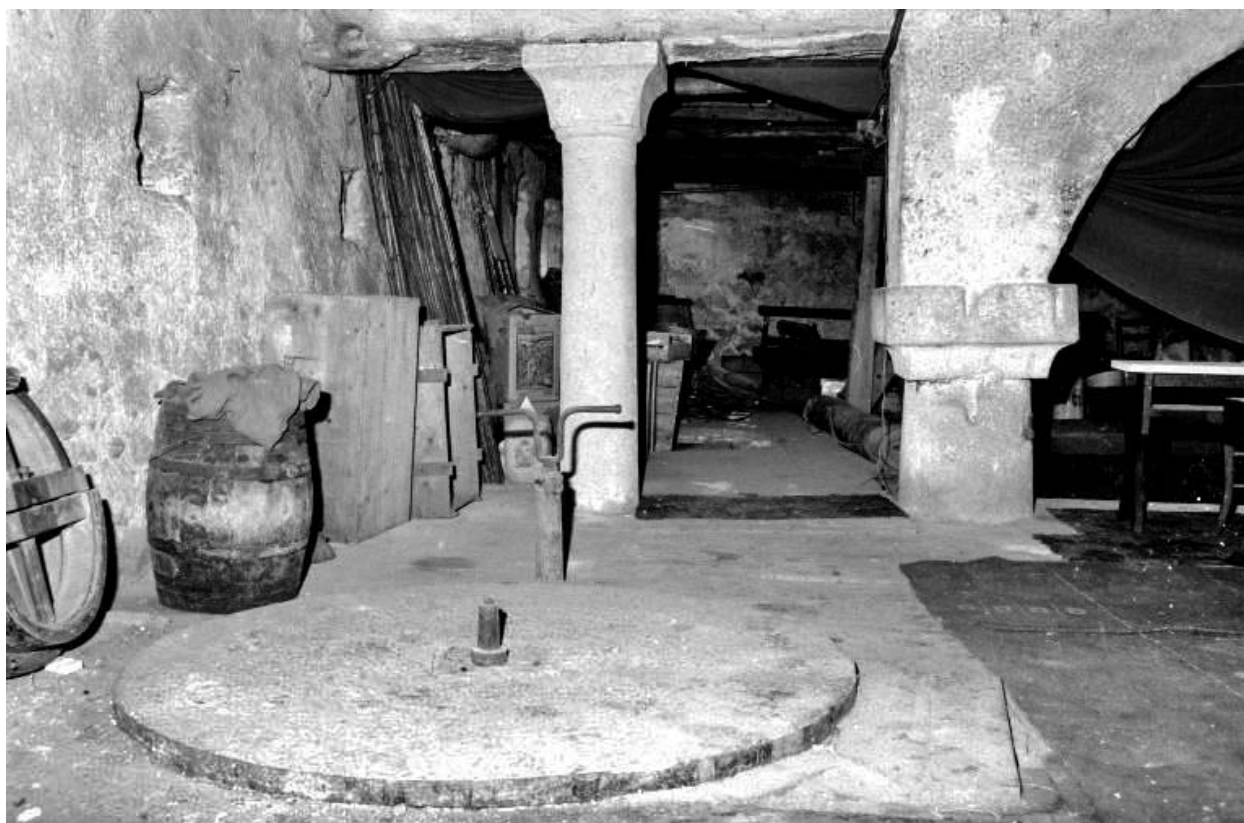
Meule gisante et colonnes  
(1er étage de soubassement).  
Phot. Laurent Poupard  
IVR43\_19913901270Z

Meule gisante et colonnes (1er étage de soubassement).

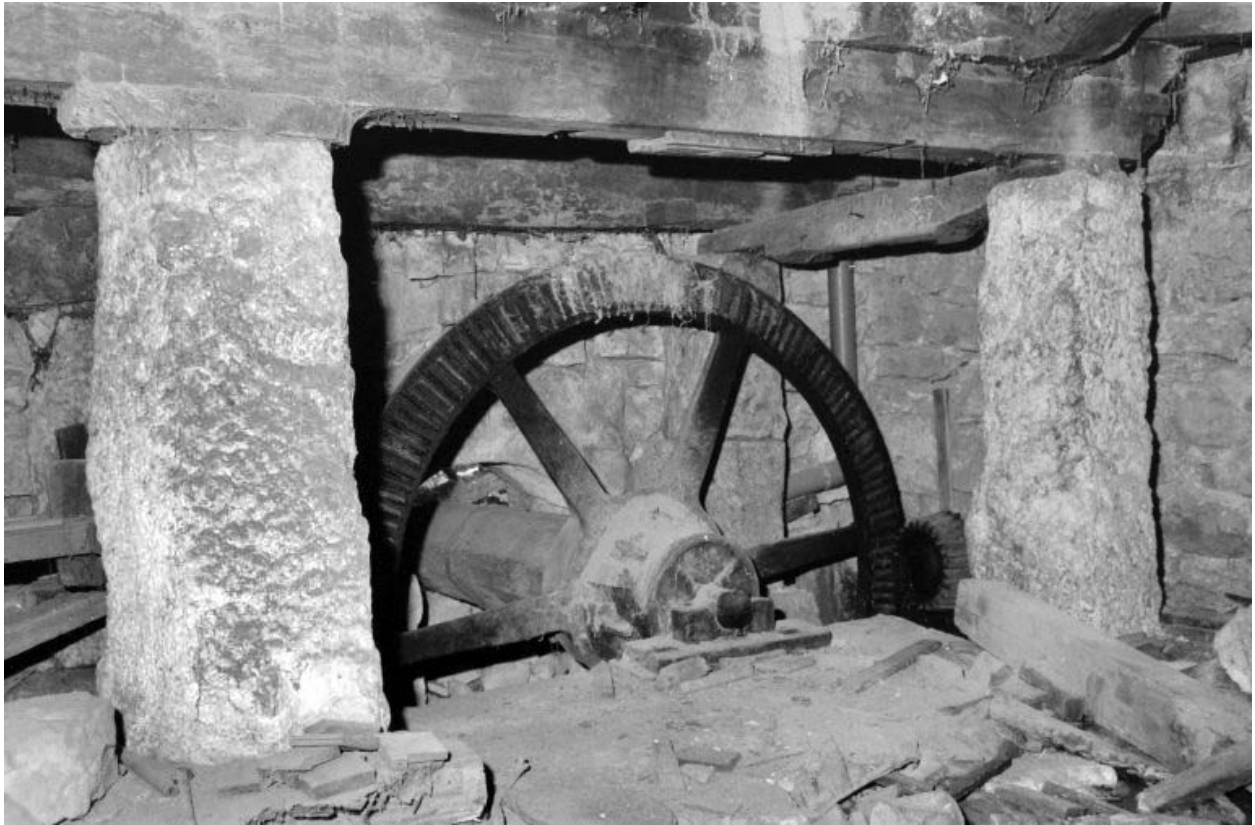
Transmission d'une roue hydraulique  
(2e étage de soubassement).  
Phot. Laurent Poupard  
IVR43\_19913901266Z

Transmission d'une roue hydraulique (2e étage de soubassement).
