Bourgogne-Franche-Comté, Haute-Saône  
Conflans-sur-Lanterne  
rue du Principal

## **féculerie du Château, actuellement exploitation agricole**

Numéro de dossier : IA70000188

Cadre de l'étude : patrimoine industriel patrimoine industriel de la Haute-Saône

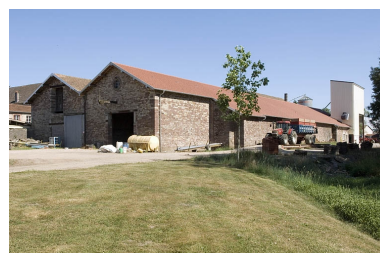
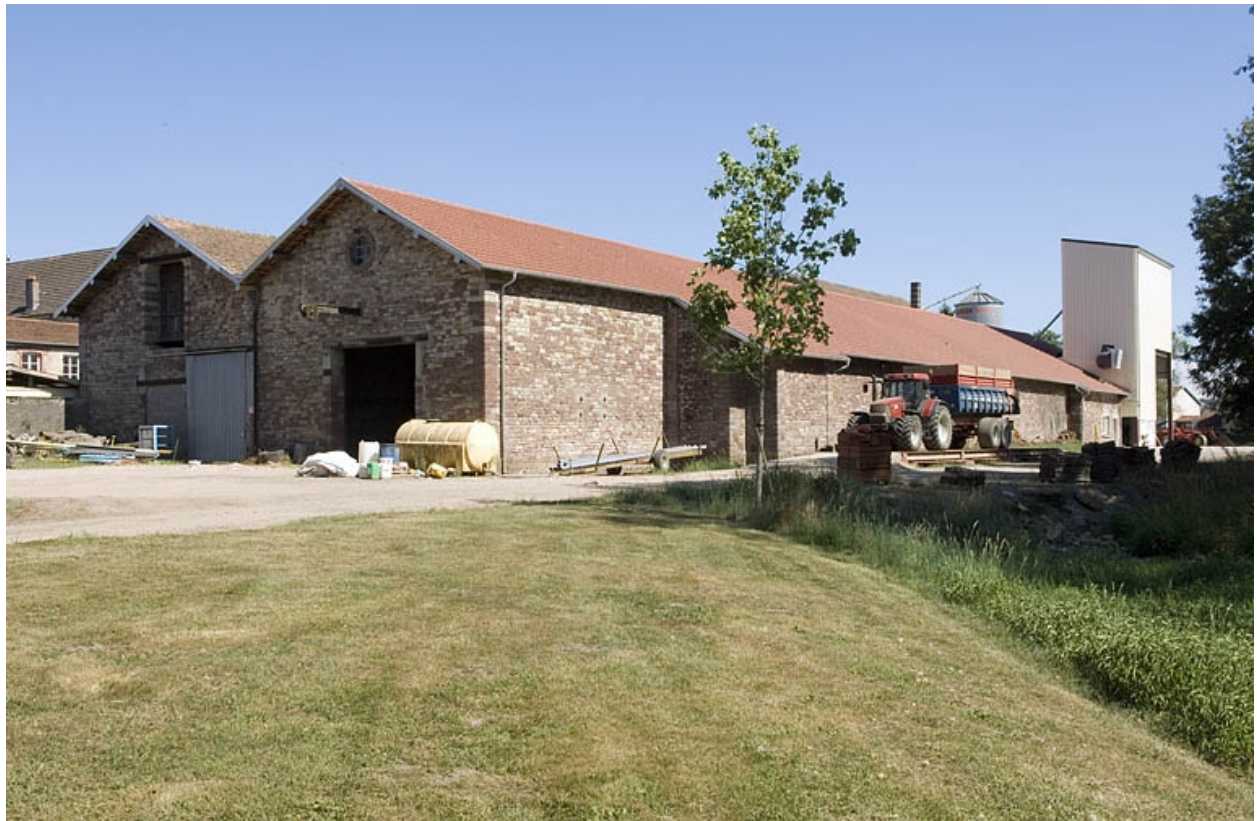
Vue d'ensemble depuis le nord-ouest.  
Phot. Jérôme Mongreville  
IVR43\_20067000589NUCA

Vue d'ensemble depuis le nord-ouest.

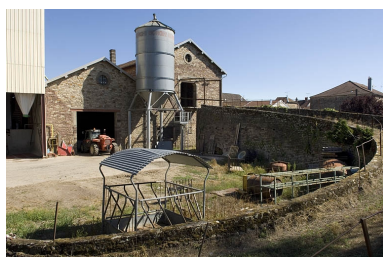
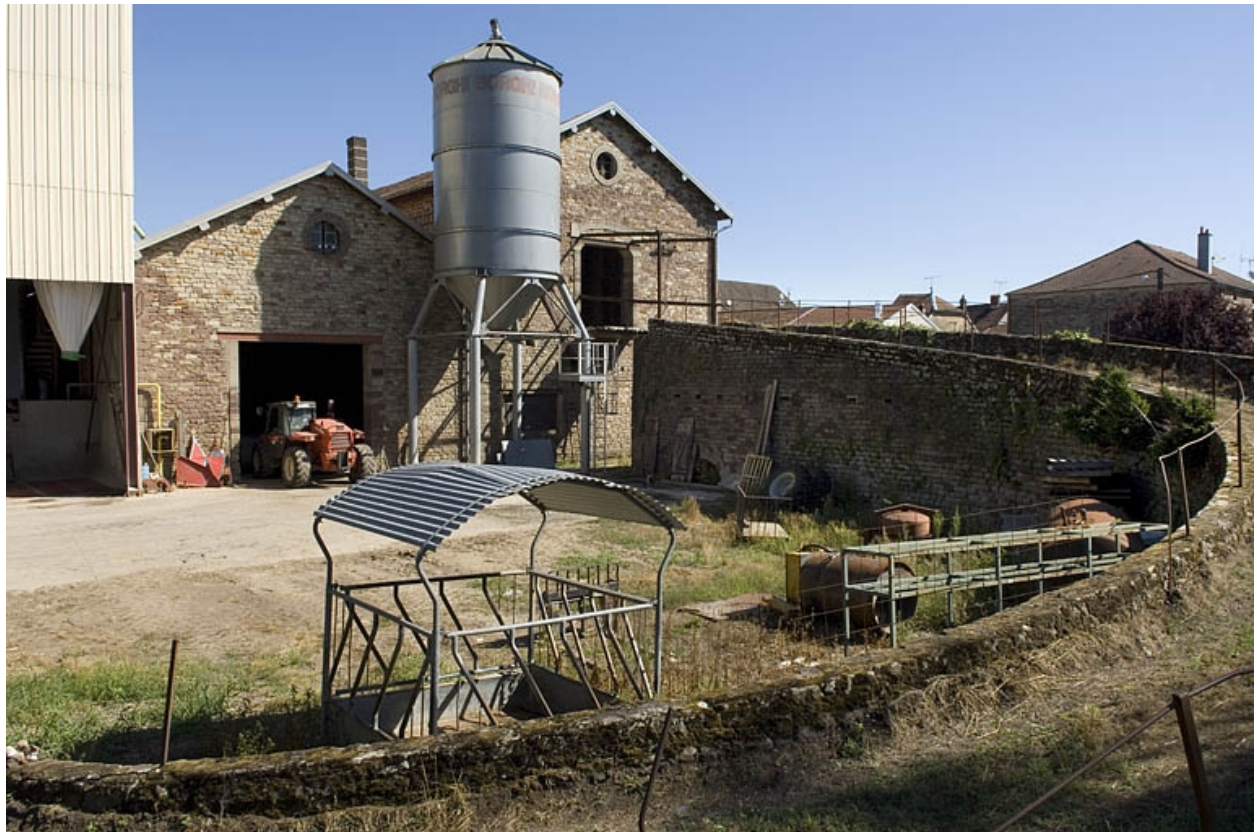
Vue d'ensemble depuis le sud.  
Phot. Jérôme Mongreville  
IVR43\_20067000587NUCA

Vue d'ensemble depuis le sud.

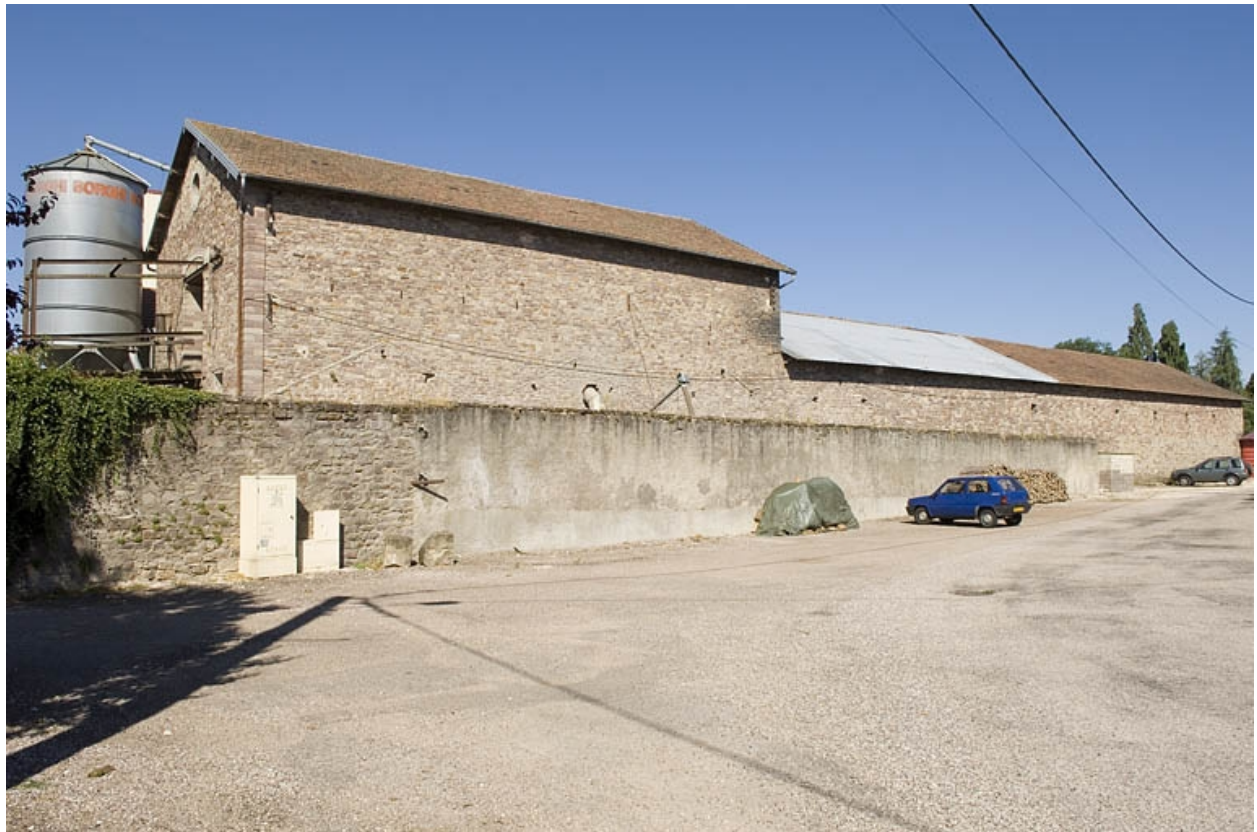
Façades est.  
Phot. Jérôme Mongreville  
IVR43\_20067000585NUCA

Façades est.

L'atelier de fabrication est bâti en moellon de grès, couvert par deux charpentes en bois longitudinales, toits à longs pans et tuile mécanique. La travée est, pourvue d'un étage, abritait les magasins de pomme de terre et les caves de macération. Son accès était rendu possible grâce à deux rampes : l'une, droite, aujourd'hui supprimée et la seconde, maçonnée et semi-circulaire, encore visible. La travée ouest abritait la salle des machines, l'atelier de broyage, le séchoir, la chaudière, la cheminée et l'atelier de réparation, le tout desservi par une voie Decauville.
