Bourgogne-Franche-Comté, Doubs  
Besançon  
îlot Banque de France  
29 rue de la Préfecture

## **hôtel Gavinet**

Numéro de dossier : IA25000204  
Date de l'enquête initiale : 1996  
Date(s) de rédaction : 2001  
Cadre de l'étude : enquête thématique régionale demeures bisontines  
Degré d'étude : étudié  
Référence du dossier Monument Historique : PA25000006

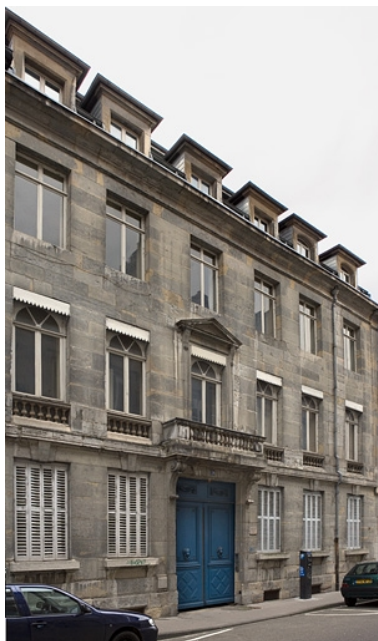
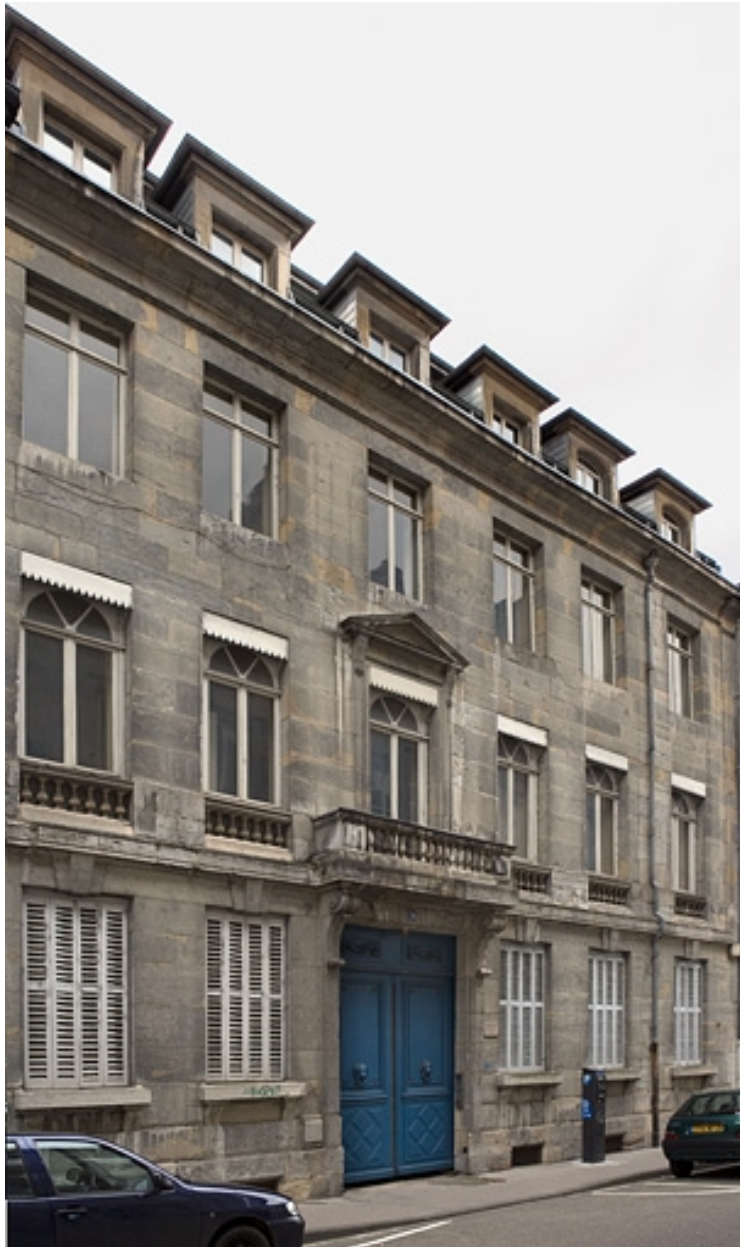
IVR43\_20072500288NUCA

Vue d'ensemble du logis principal depuis la rue, de trois quarts gauche.

Hôtel sur rue, à deux étages carrés, avec entrée cochère décentrée. L'aile droite en retour comprend l'escalier d'honneur et les communs à trois étages carrés, avec écurie en rez-de-chaussée. Le bâtiment des remises en fond de cour est en bois en rez-de-chaussée et brique à l'étage.

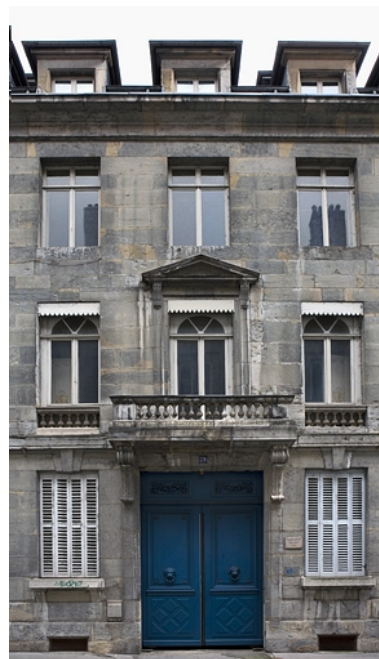
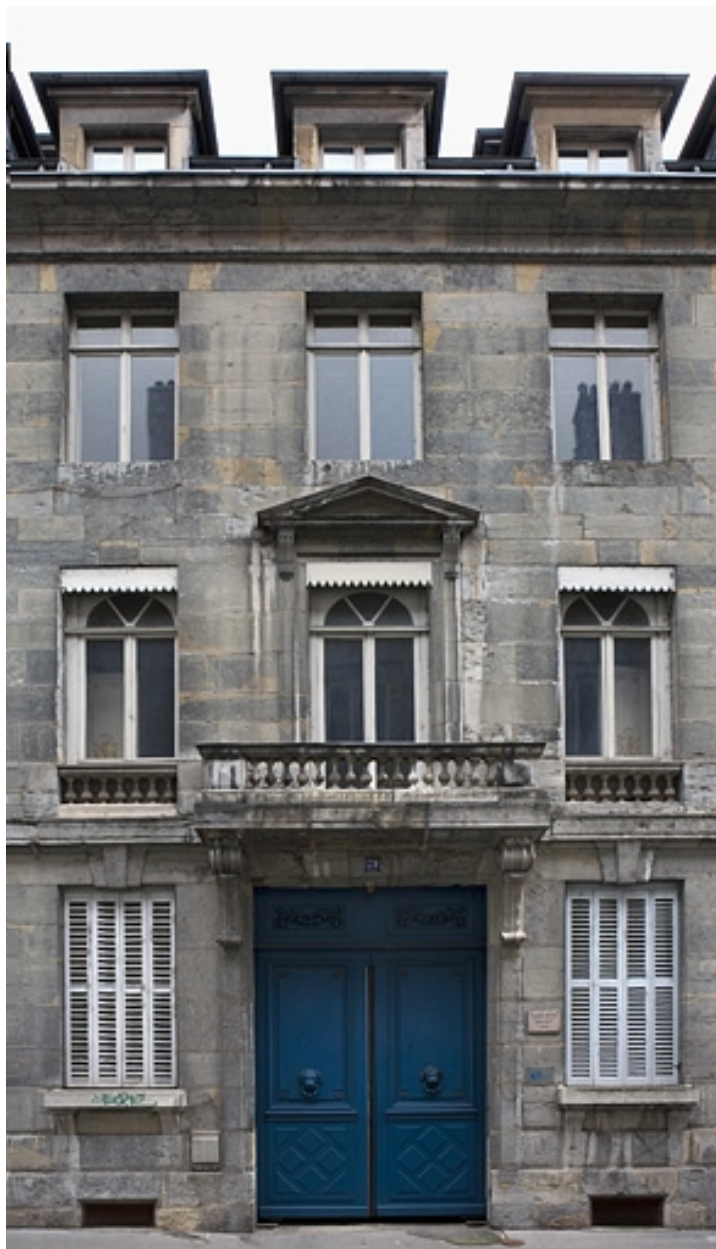
IVR43\_20072500289NUCA

Vue d'ensemble de la partie centrale de la façade sur rue.

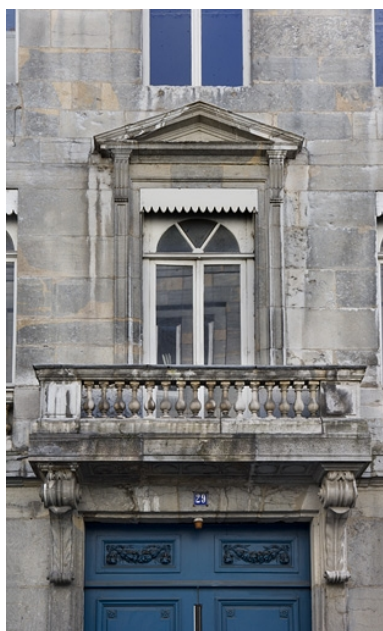
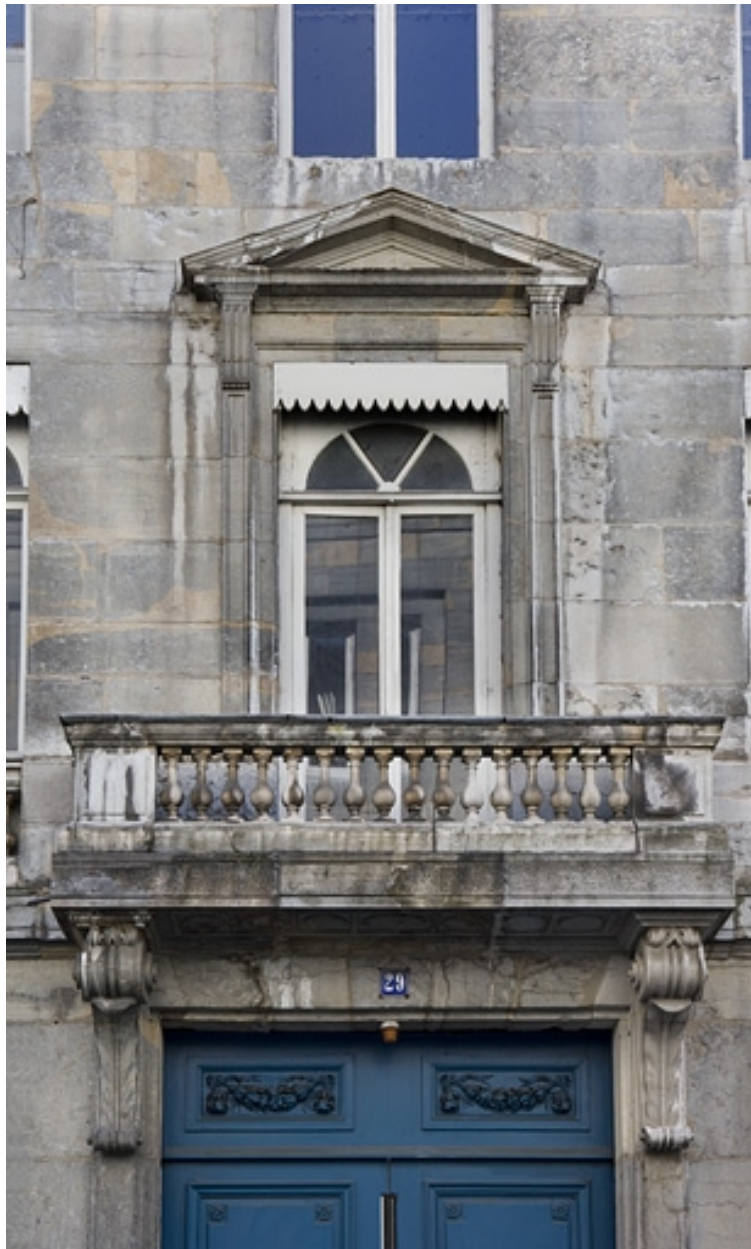
Détail de la baie et du balcon situés au-dessus du portail d'entrée.  
Phot. Yves Sancey  
IVR43\_20072500290NUCA

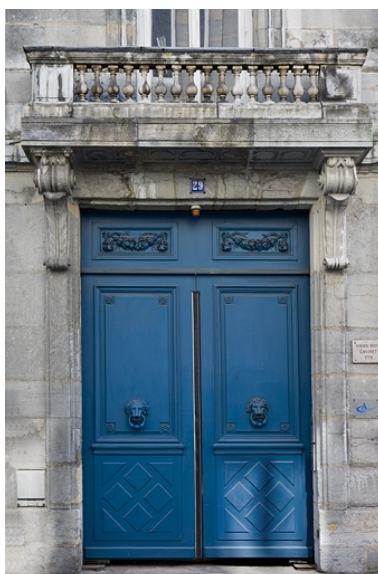
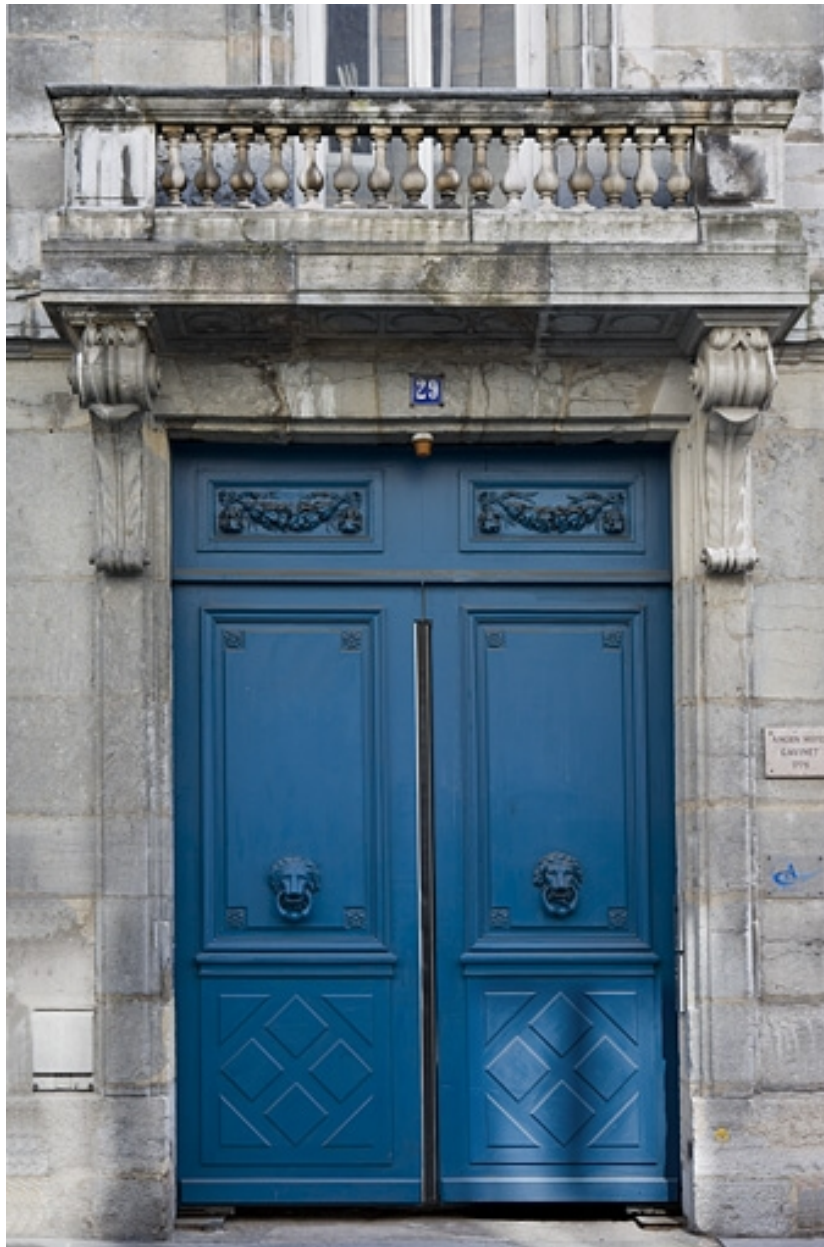
Détail du portail d'entrée sur rue.  
Phot. Yves Sancey  
IVR43\_20072500291NUCA

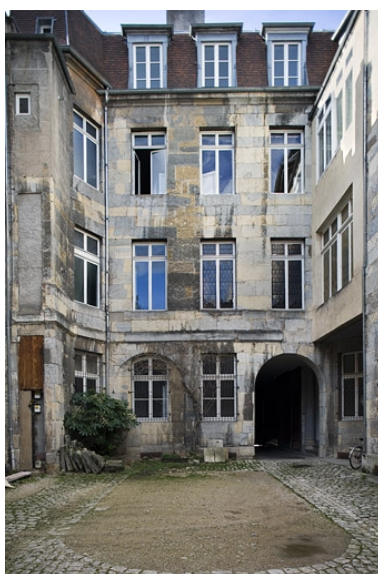
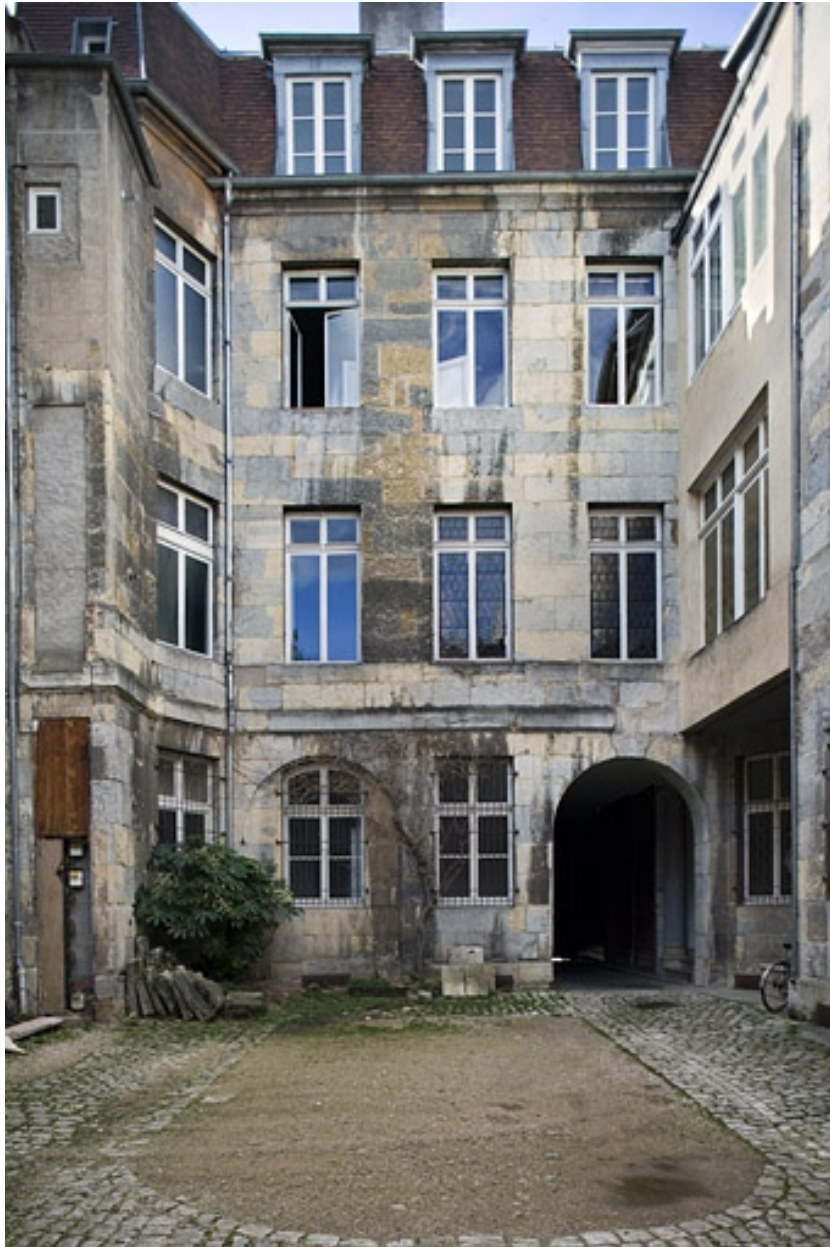
Vue d'ensemble des façades sur cour depuis le fond de la parcelle.  
Phot. Yves Sancey  
IVR43\_20072500284NUCA

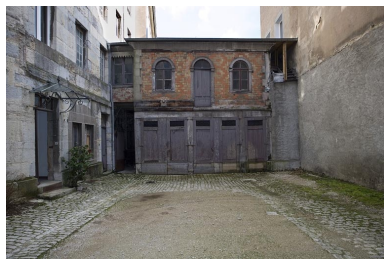
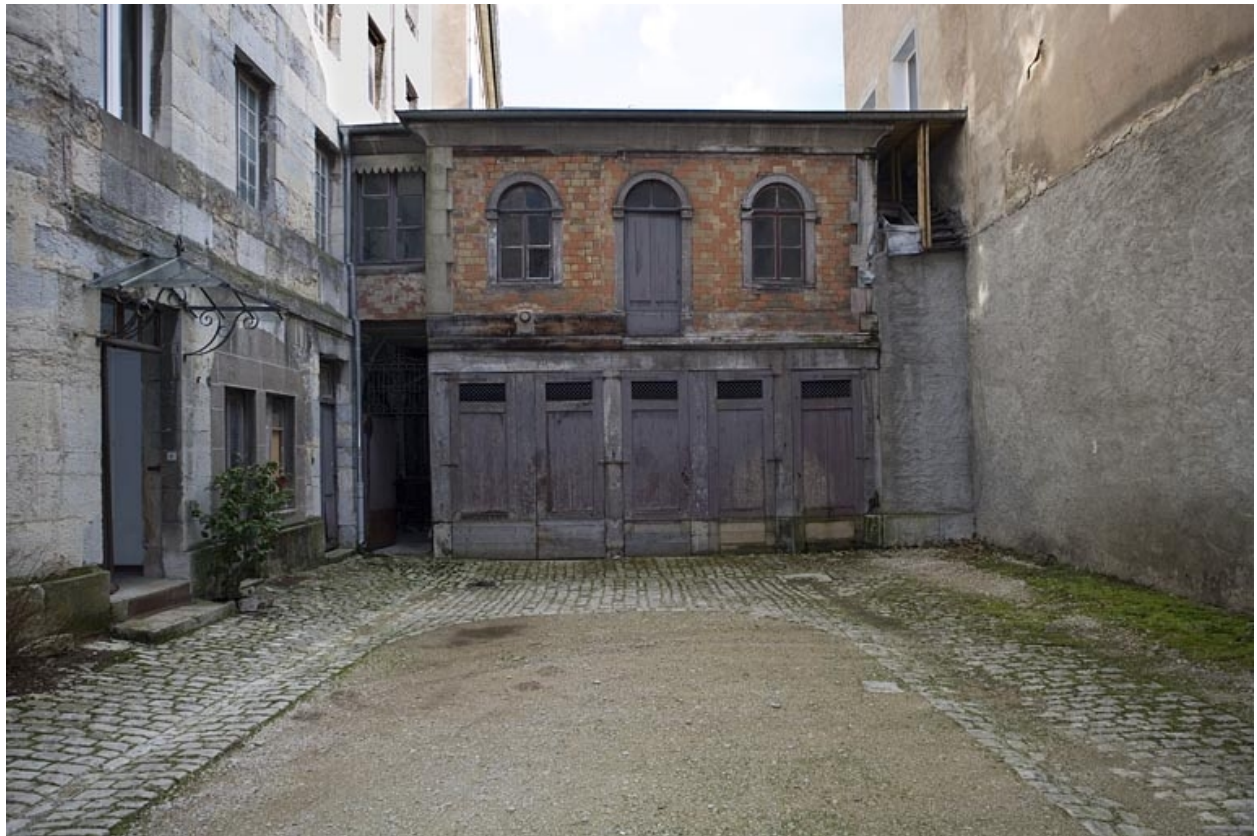
Vue d'ensemble des dépendances  
en fond de cour, de face.  
Phot. Yves Sancey  
IVR43\_20072500283NUCA

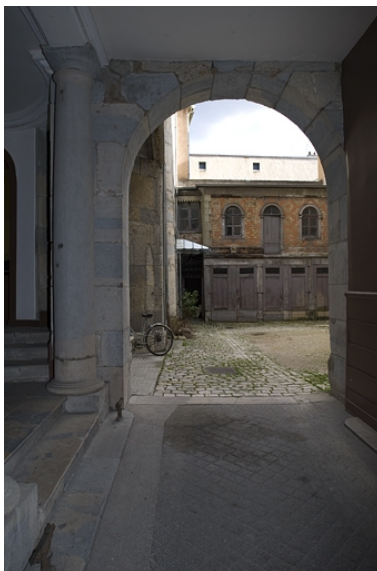
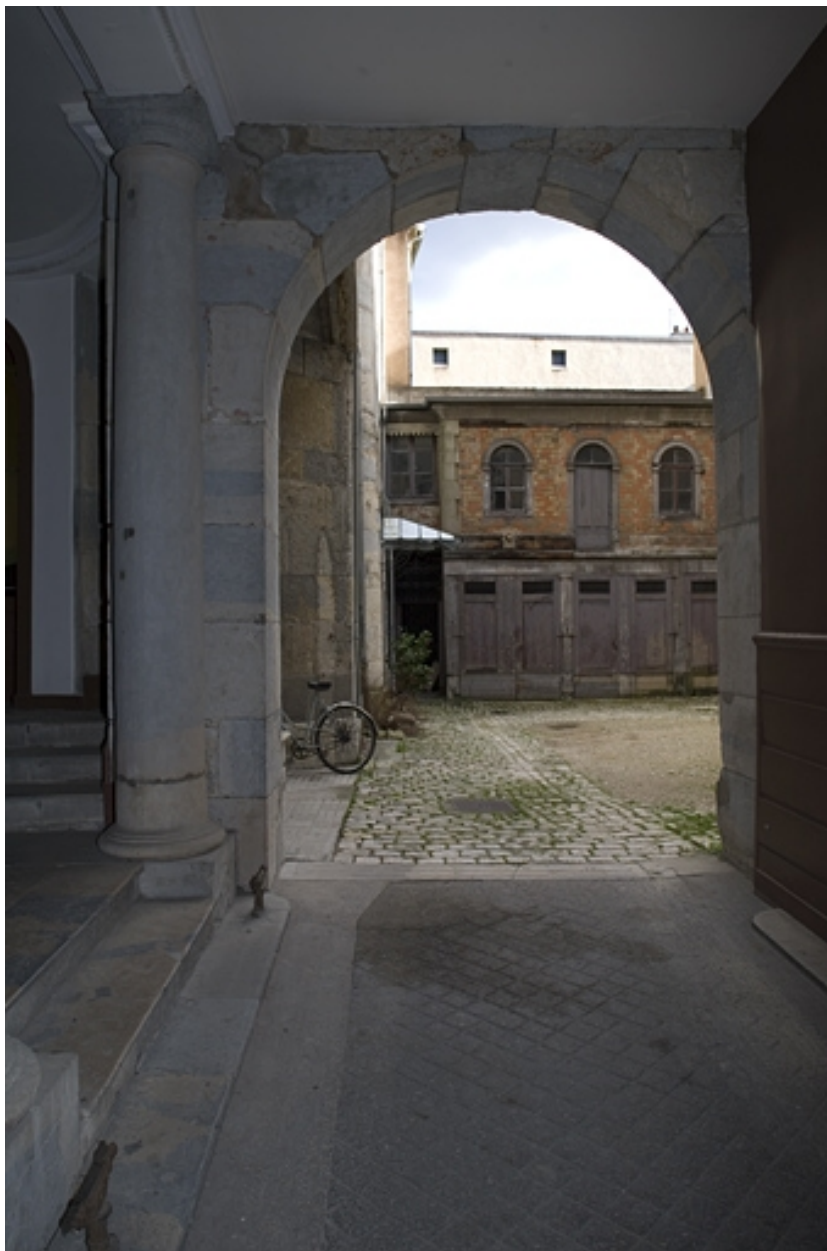
Vue des dépendances en fond de  
cour depuis le passage cocher.  
Phot. Yves Sancey  
IVR43\_20072500282NUCA

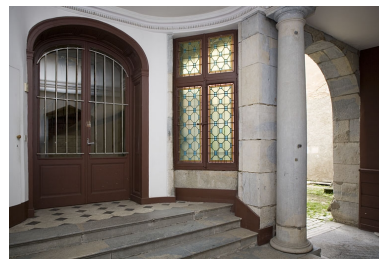
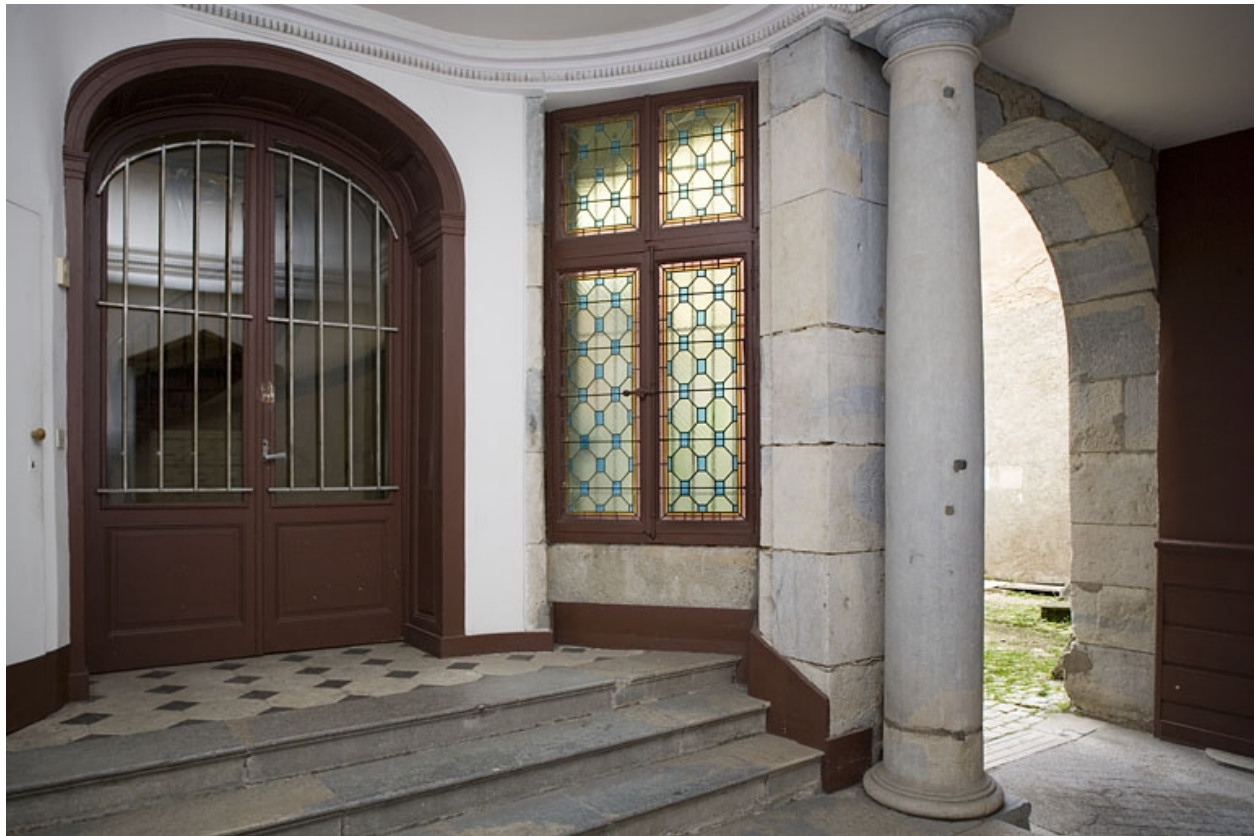
Vue de l'entrée de l'escalier.  
Phot. Yves Sancey  
IVR43\_20072500280NUCA

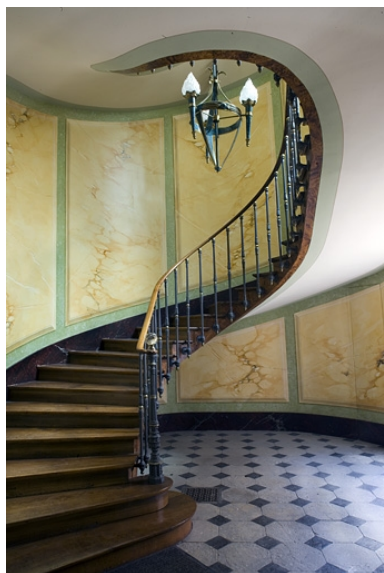
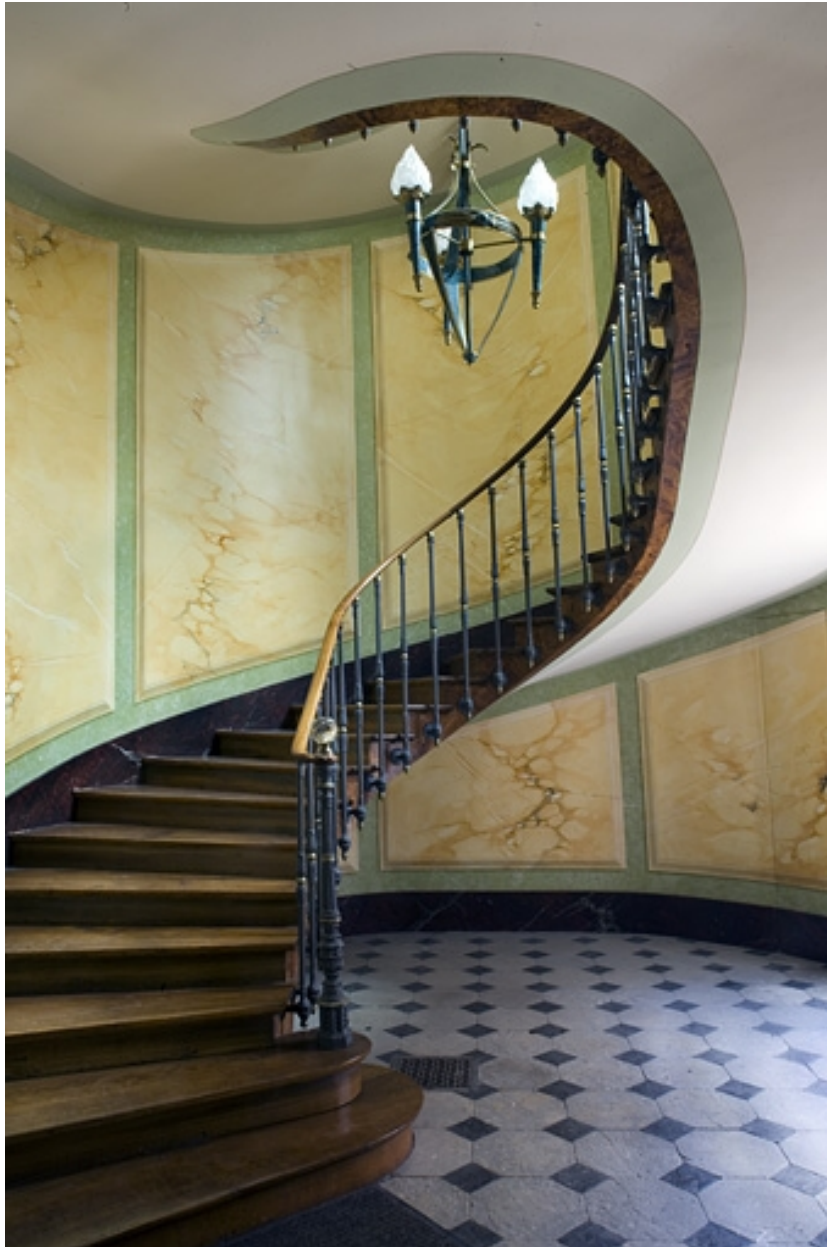
Vue d'ensemble de l'escalier.  
Phot. Yves Sancey  
IVR43\_20072500281NUCA

L'hôtel a été construit à partir de 1777 pour le sieur Gavinet, commissaire général des poudres et salpêtres au département du comté de Bourgogne par l'architecte Claude-Antoine Colombot. Le décor intérieur a été en partie refait au 19e siècle, durant le Second Empire ainsi que la cage d'escalier décorée de faux marbre. Le bâtiment des remises date de la fin du 19e siècle.

Matériau(x) du gros-oeuvre, mise en oeuvre et revêtement : calcaire ; brique ; bois ; pierre de taille  
Matériau(x) de couverture : tuile plate  
Étage(s) ou vaisseau(x) : sous-sol, 3 étages carrés  
Élévations extérieures : élévation ordonnancée  
Escaliers : escalier dans-oeuvre : escalier tournant à retours avec jour, escalier en charpente
