Bourgogne-Franche-Comté, Doubs  
Besançon  
îlot Saint-Pierre  
38 rue des Granges

## **hôtel**

Numéro de dossier : IA25000581  
Date de l'enquête initiale : 1996  
Date(s) de rédaction : 2009  
Cadre de l'étude : enquête thématique régionale demeures bisontines  
Degré d'étude : étudié

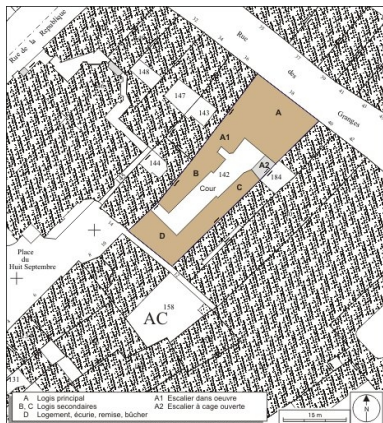
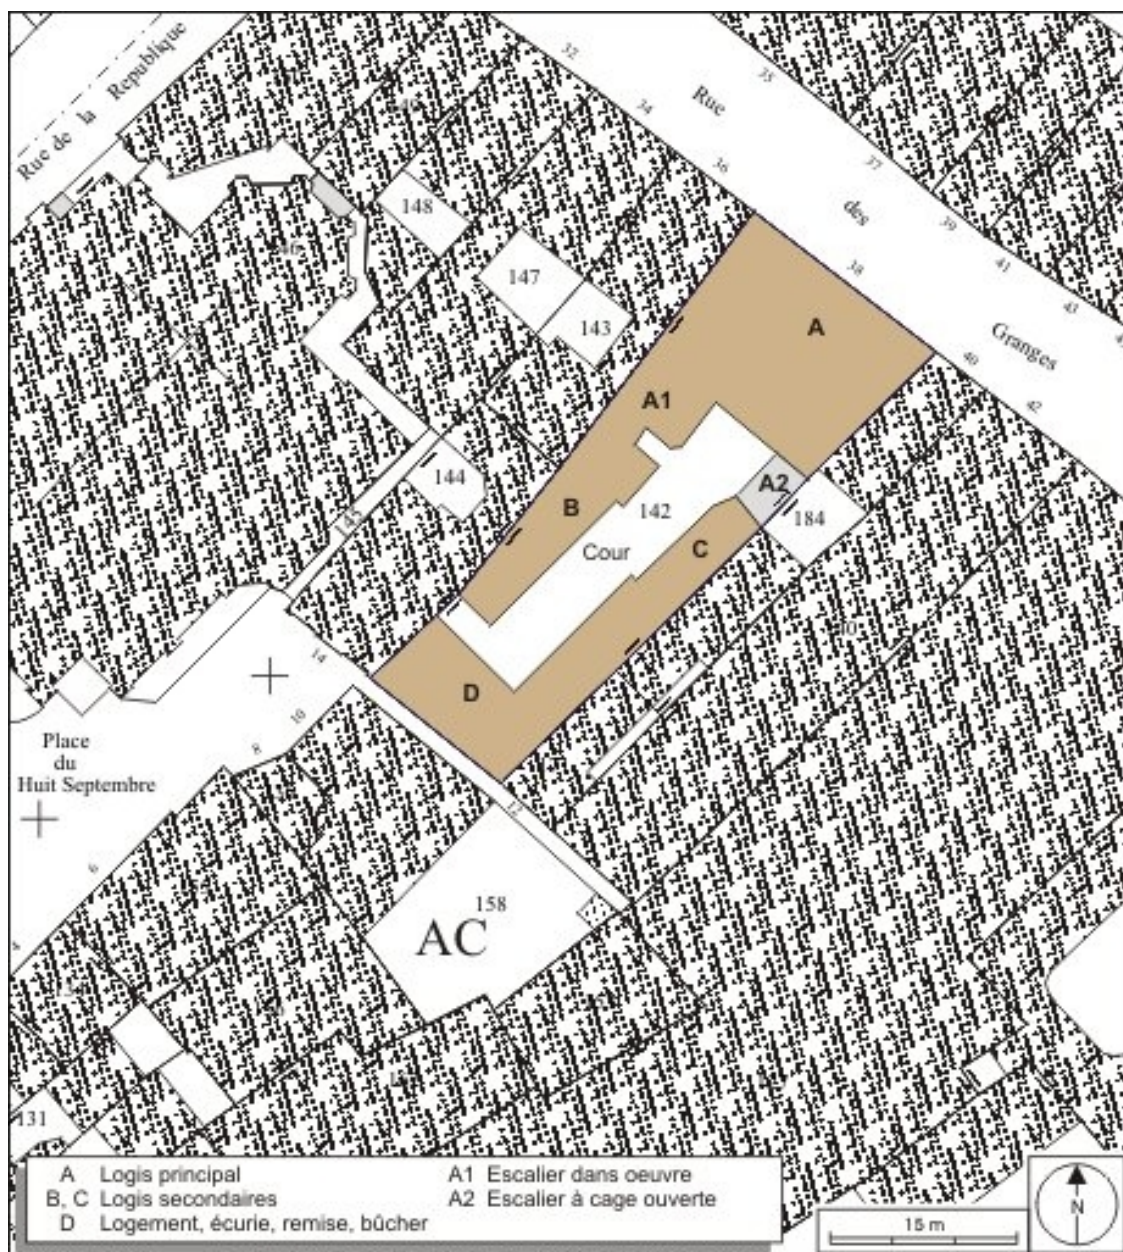
Plan masse et de situation. Extrait du plan cadastral, 1974, section AC.

Technique de relevé : reprise de fond ; Échelle : 1/500

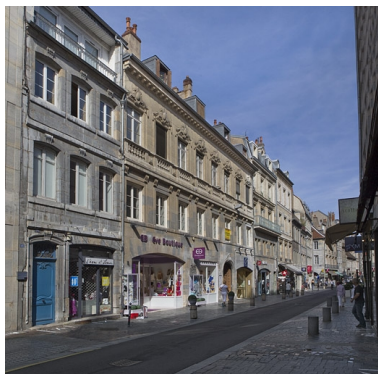
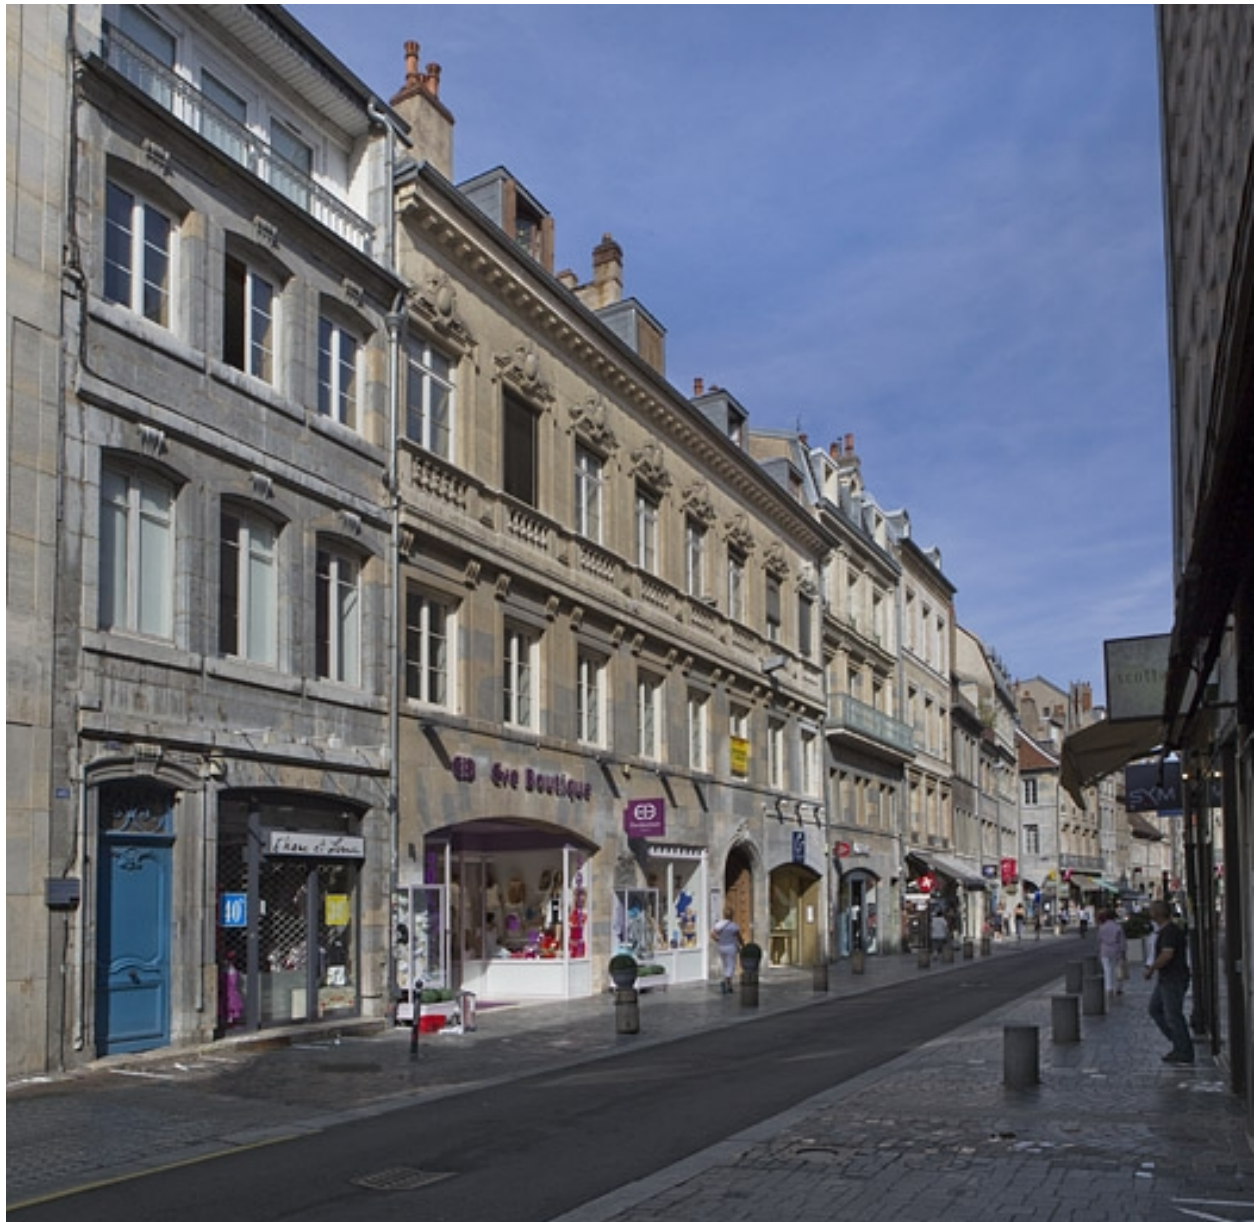
Vue d'ensemble, de trois quarts droit.

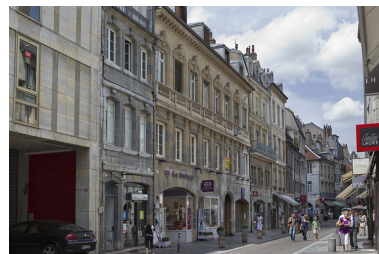
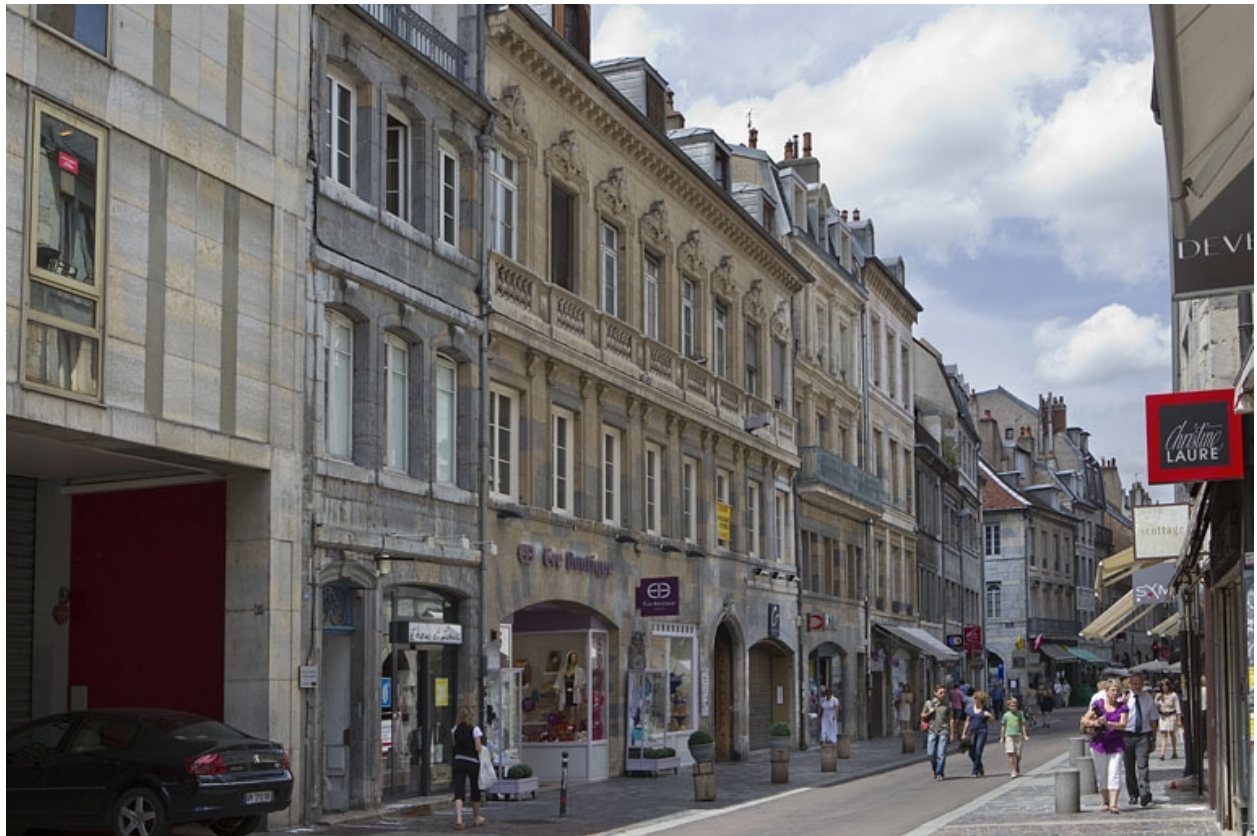
Vue d'ensemble éloignée, de trois quarts droit.

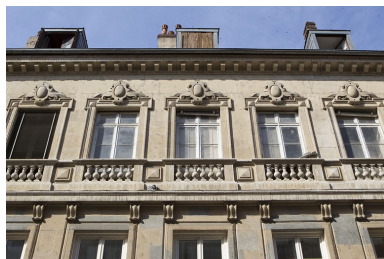
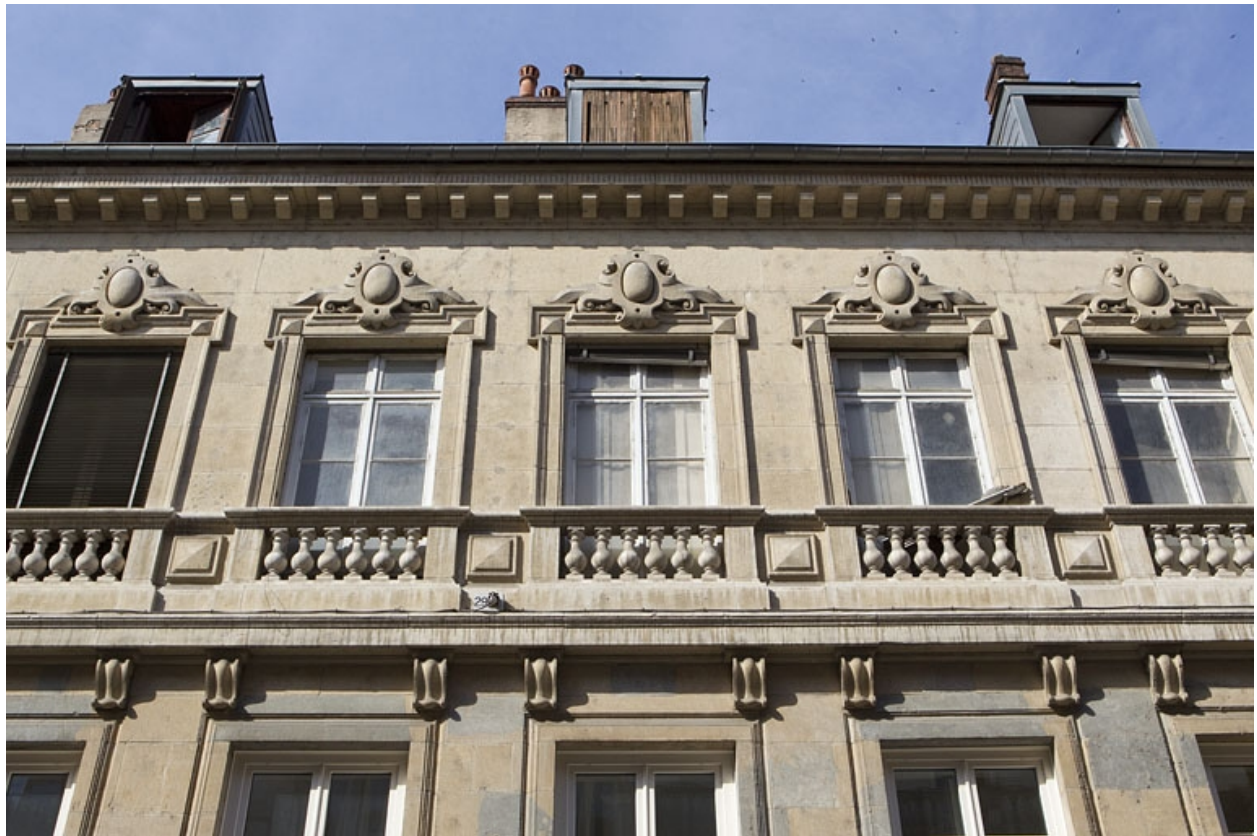
Détail des fenêtres  
du deuxième étage.  
Phot. Yves Sancey  
IVR43\_20102501212NUC2A

Détail des fenêtres du deuxième étage.

Les fenêtres du deuxième étage possèdent des garde-corps à balustres de pierre et sont surmontées d'un décor constitué d'un médaillon entouré d'un cuir découpé.

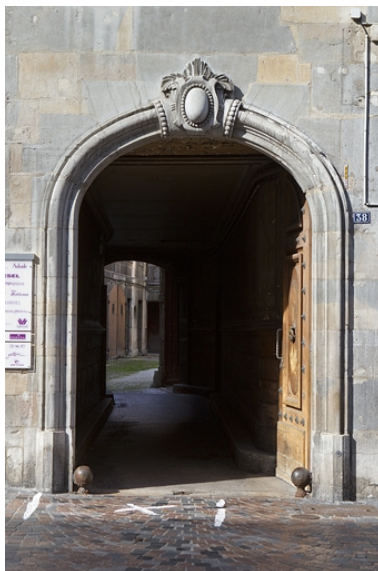
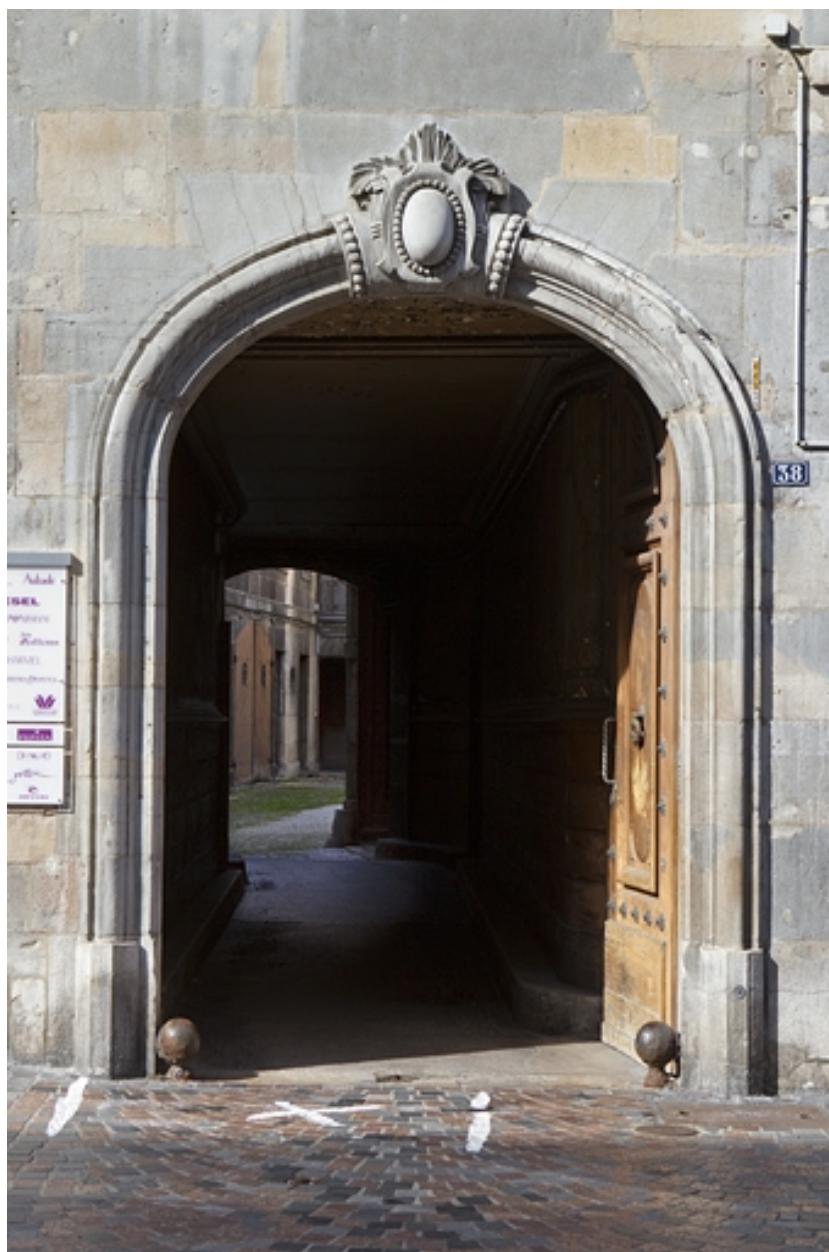
Détail du portail d'entrée.  
Phot. Yves Sancey  
IVR43\_20102501211NUC2A

Détail du portail d'entrée.

Le logis principal, à deux étages carrés et un comble, bâti sur des caves voûtées d'arêtes ou en berceau, possède une longue façade sur rue avec trois arcades boutiquières et un portail d'entrée en position décentrée. Le passage cocher donne accès à la cour, à droite de laquelle se trouve un escalier situé dans un petit bâtiment en pan de fer enduit distribuant le logis principal et le logis droit sur cour. Le logis principal est aussi distribué, ainsi que le logis gauche sur cour, par un escalier à cage ouverte à volées droites superposées et grands paliers intermédiaires, avec rampe et garde-corps à balustres de bois tourné. Un bâtiment de communs de plan en L, comprenant des remises, des écuries et des bûchers avec logements à l'étage, occupe le fond de la parcelle. Tous les bâtiments sont en pierre de taille, à l'exception de la façade postérieure du logis principal, en moellon enduit, le premier étage de l'aile des communs au fond de la cour étant en pan de bois enduit et le bâtiment contenant l'escalier droit en pan de fer enduit.

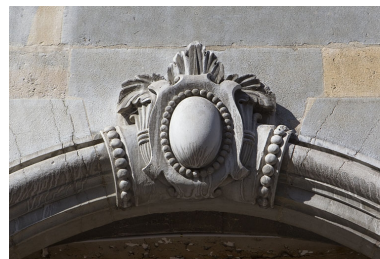
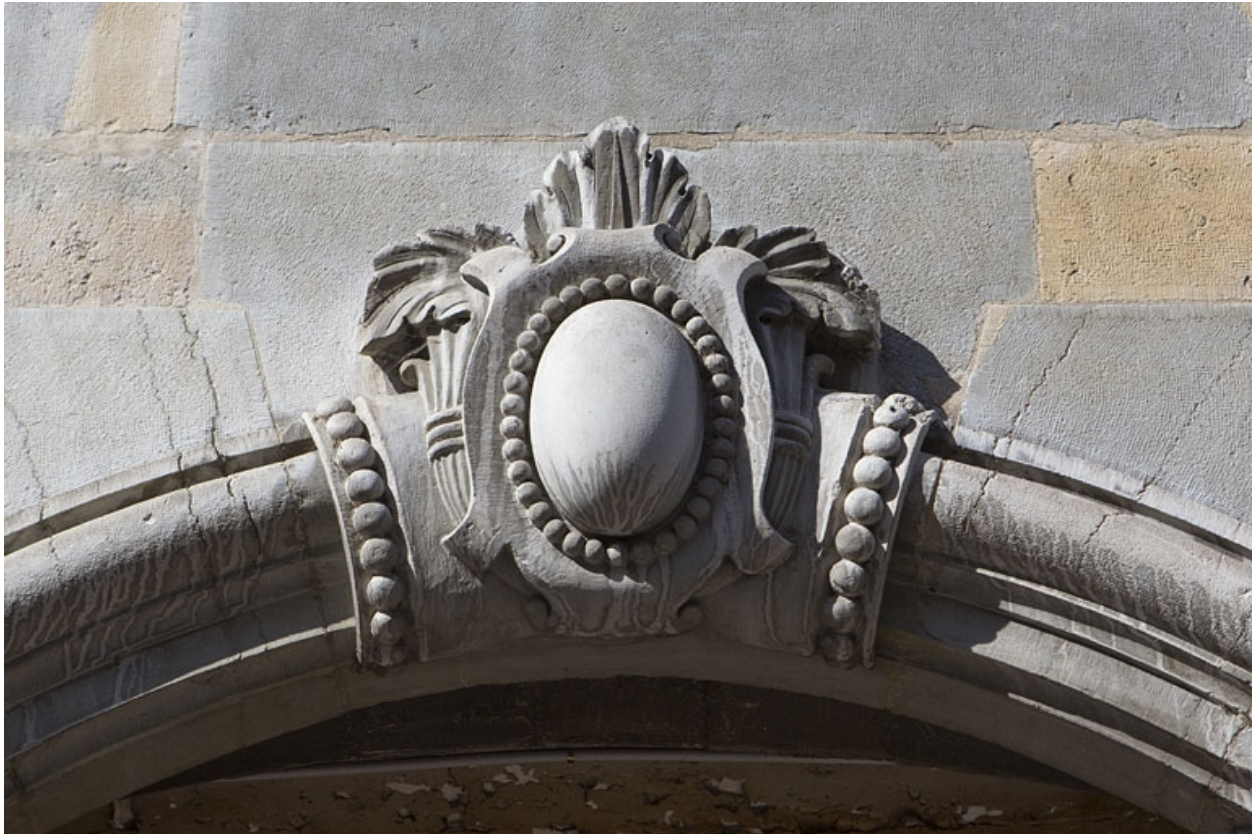
Détail de la clé ouvragée  
du portail d'entrée.  
Phot. Yves Sancey  
IVR43\_20102501213NUC2A

Détail de la clé ouvragée du portail d'entrée.

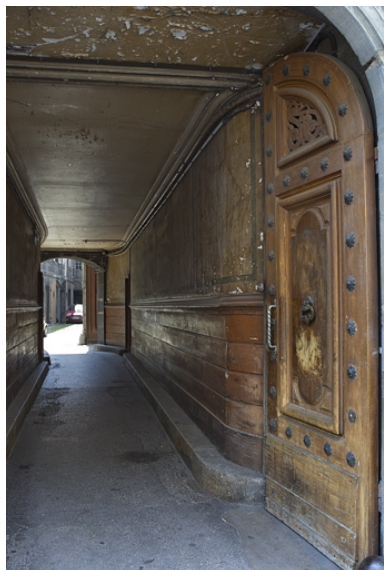
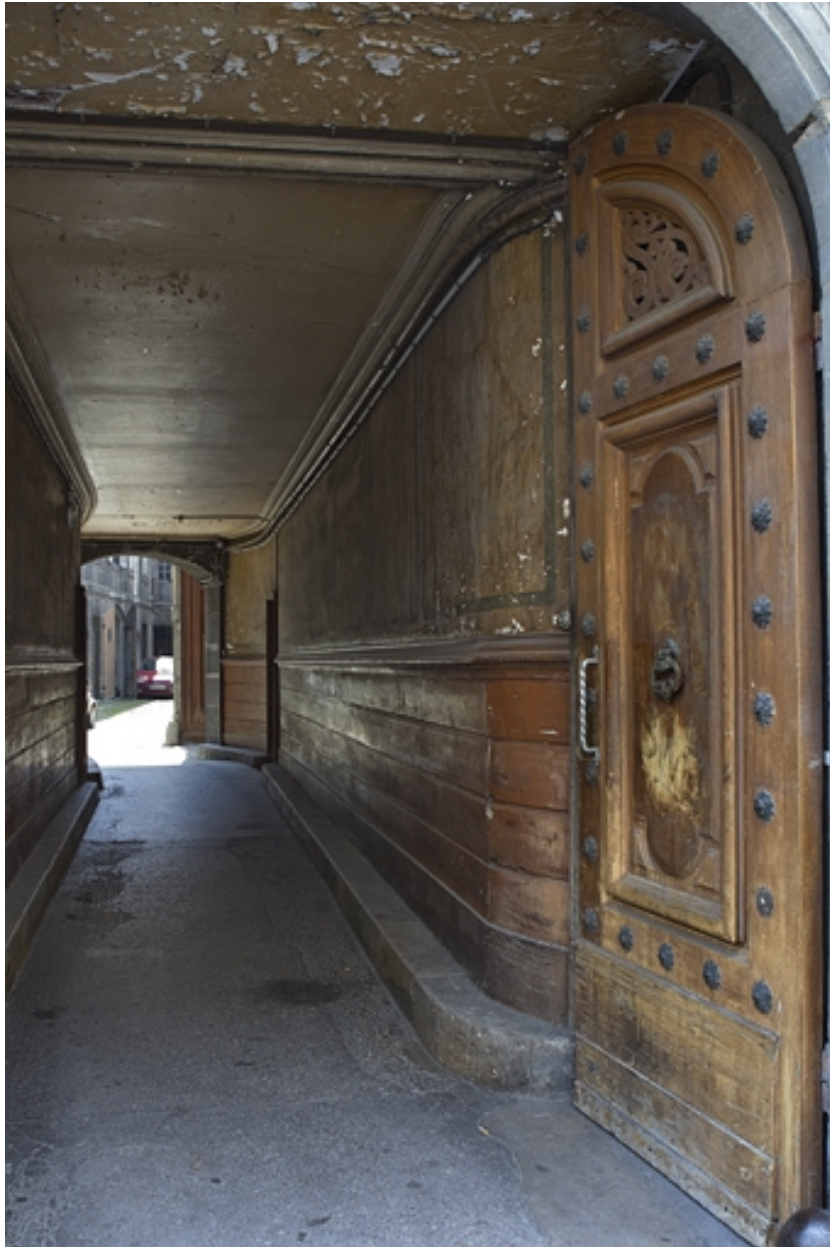
Vue d'ensemble du passage  
cocher depuis l'entrée.  
Phot. Yves Sancey  
IVR43\_20102501202NUC2A

Vue d'ensemble du passage cocher depuis l'entrée.

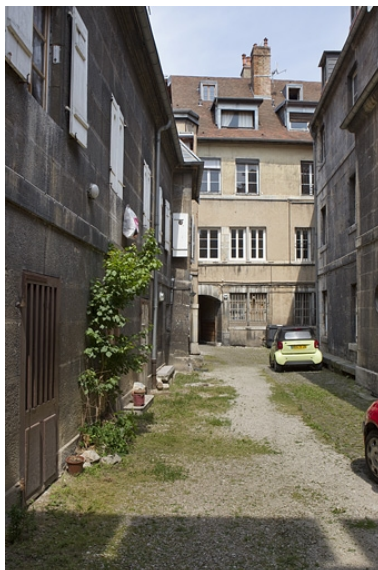
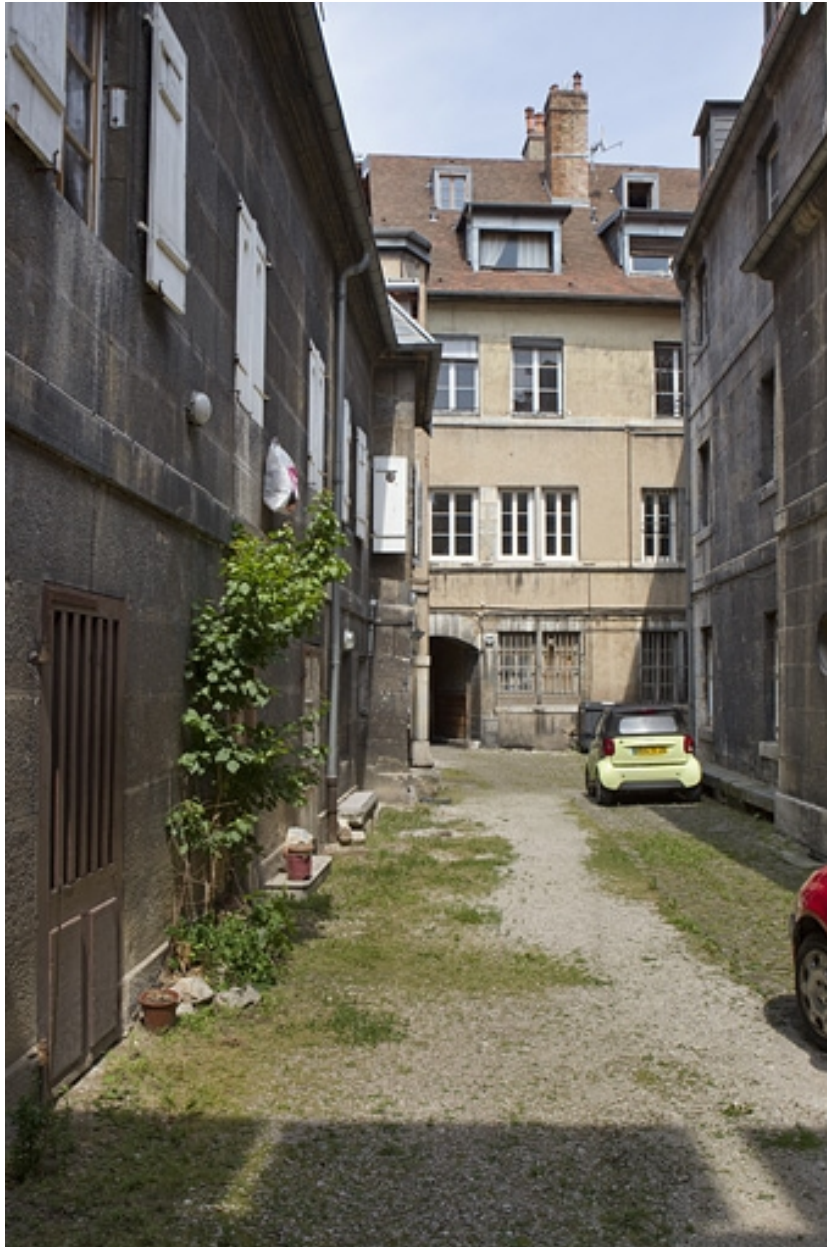
Vue d'ensemble des bâtiments  
depuis le fond de la cour.  
Phot. Yves Sancey  
IVR43\_20102501209NUC2A

Vue d'ensemble des bâtiments depuis le fond de la cour.

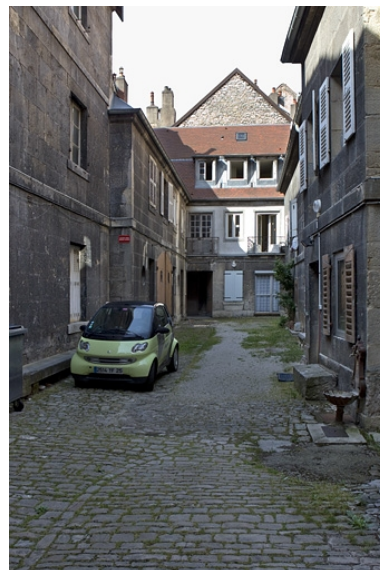
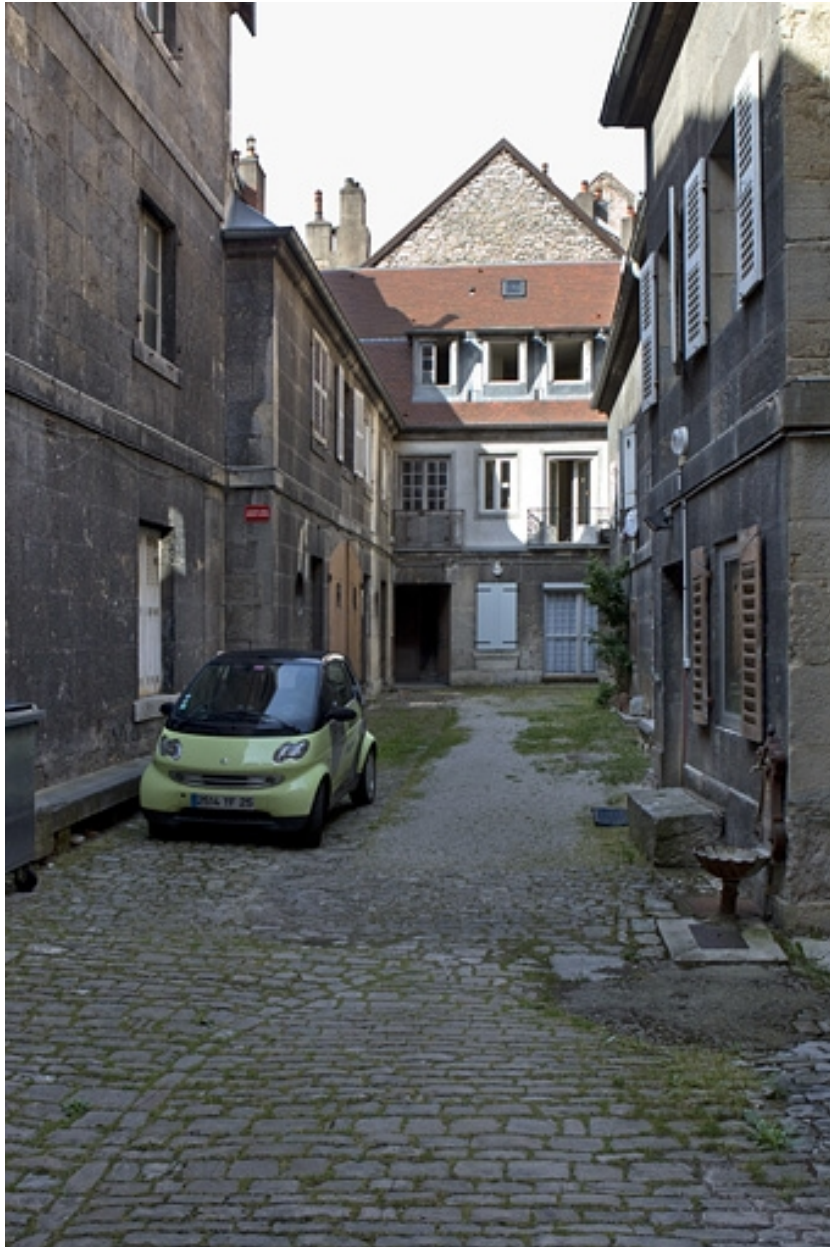
Vue d'ensemble des bâtiments  
depuis l'entrée de la cour.  
Phot. Yves Sancey  
IVR43\_20102501214NUC2A

Vue d'ensemble des bâtiments depuis l'entrée de la cour.

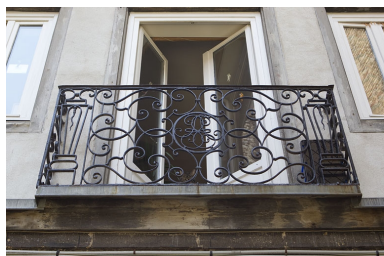
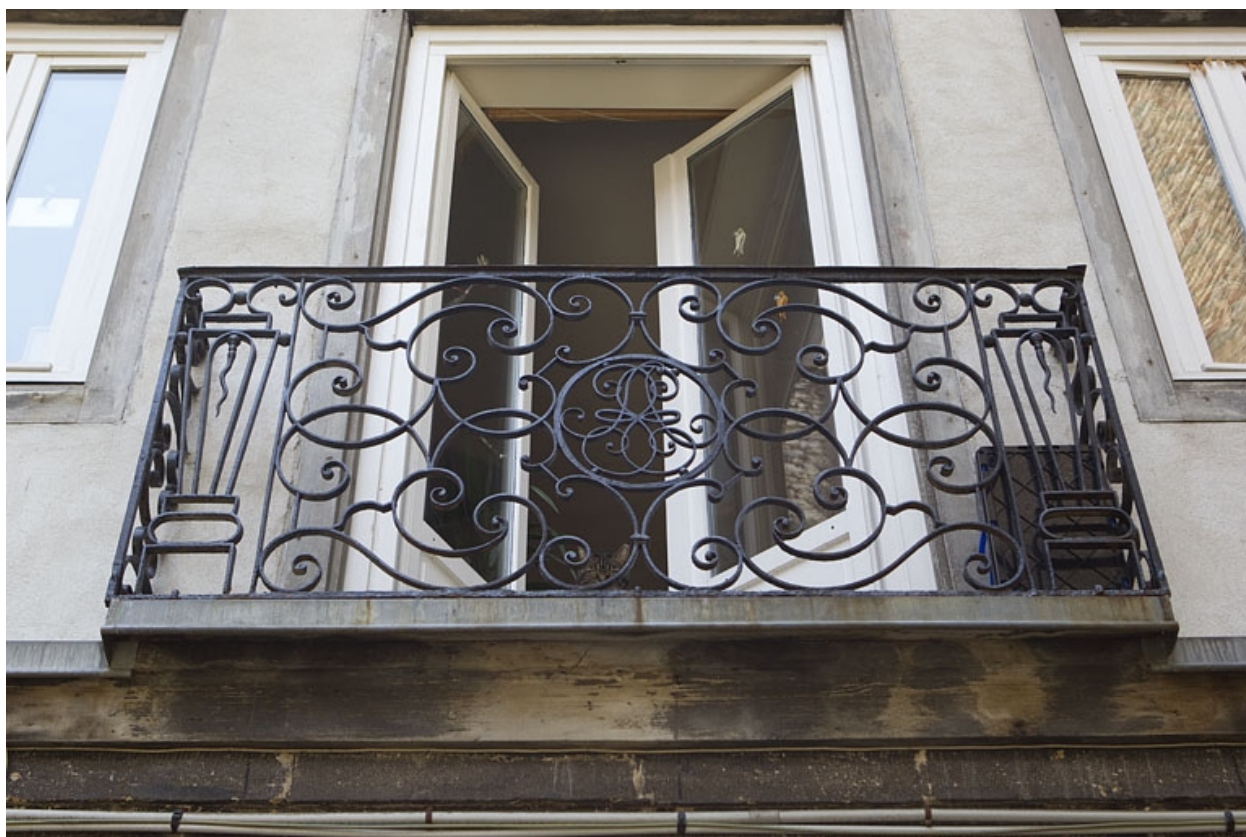
Détail de la ferronnerie d'un  
balcon dans l'aile en fond de cour.  
Phot. Yves Sancey  
IVR43\_20102501210NUC2A

Détail de la ferronnerie d'un balcon dans l'aile en fond de cour.

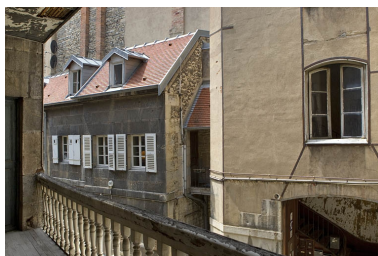
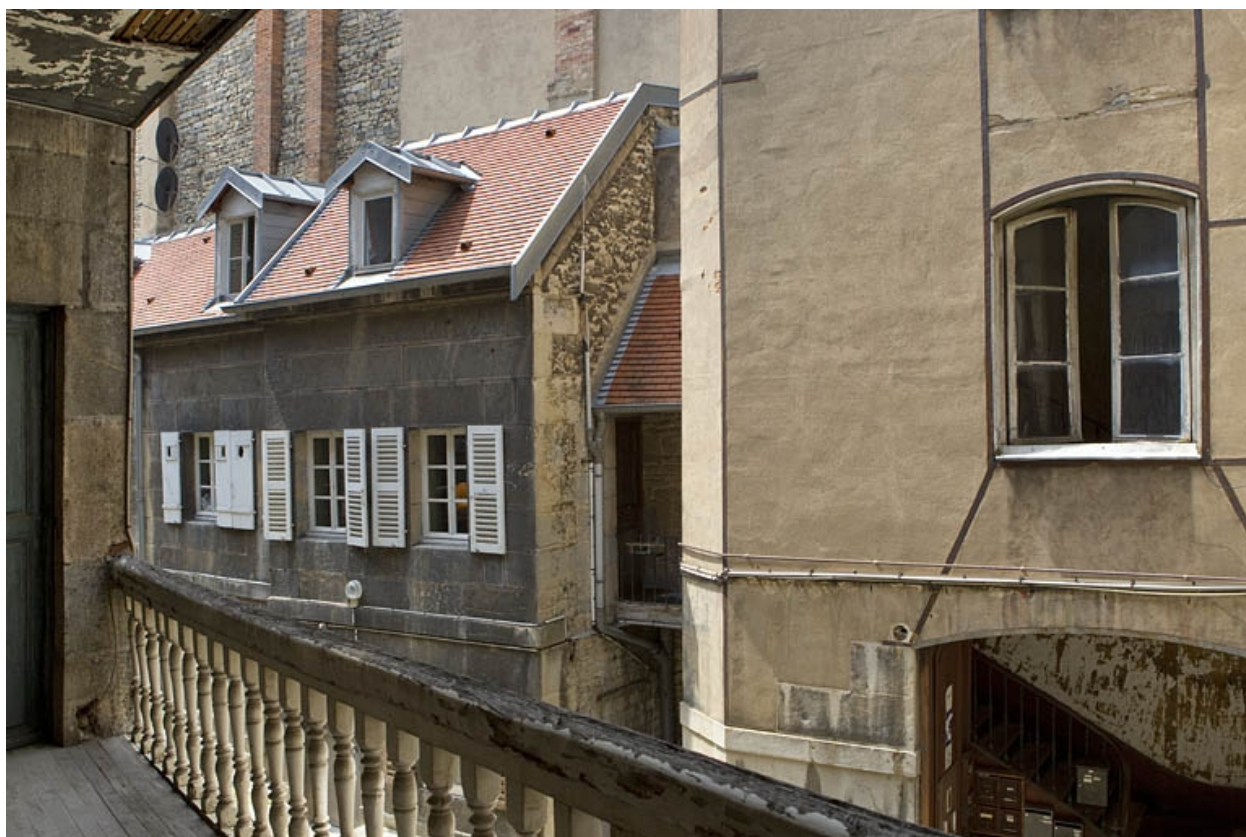
Logis secondaire à droite  
de la cour, depuis l'escalier  
à cage ouverte gauche.  
Phot. Yves Sancey  
IVR43\_20102501206NUC2A

Logis secondaire à droite de la cour, depuis l'escalier à cage ouverte gauche.

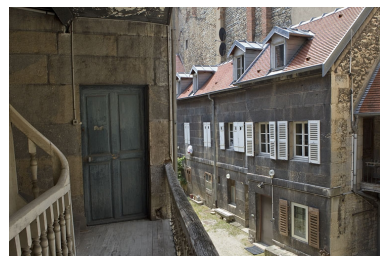
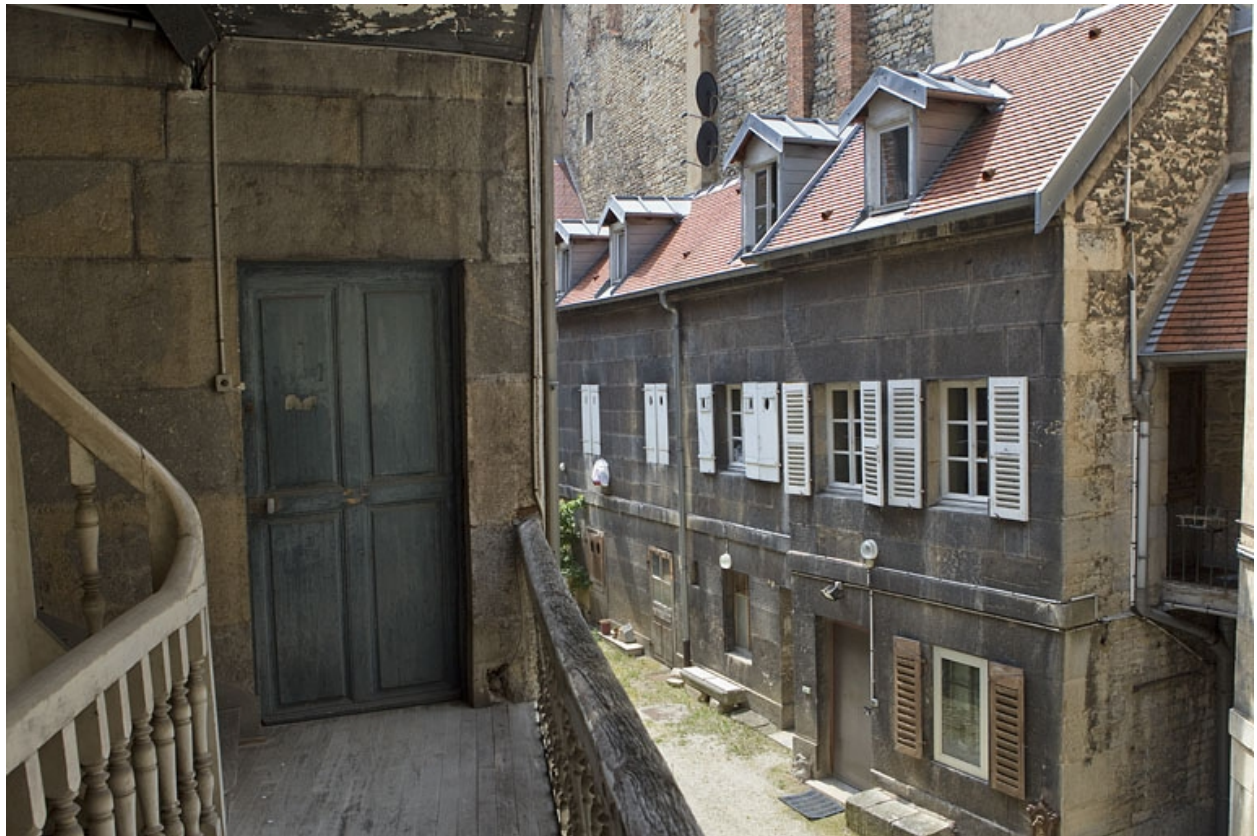
Détail de la façade du logis  
secondaire droit depuis  
l'escalier à cage ouverte gauche.  
Phot. Yves Sancey  
IVR43\_20102501207NUC2A

Détail de la façade du logis secondaire droit depuis l'escalier à cage ouverte gauche.

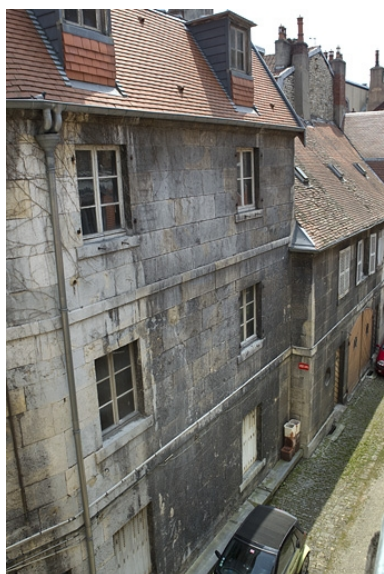
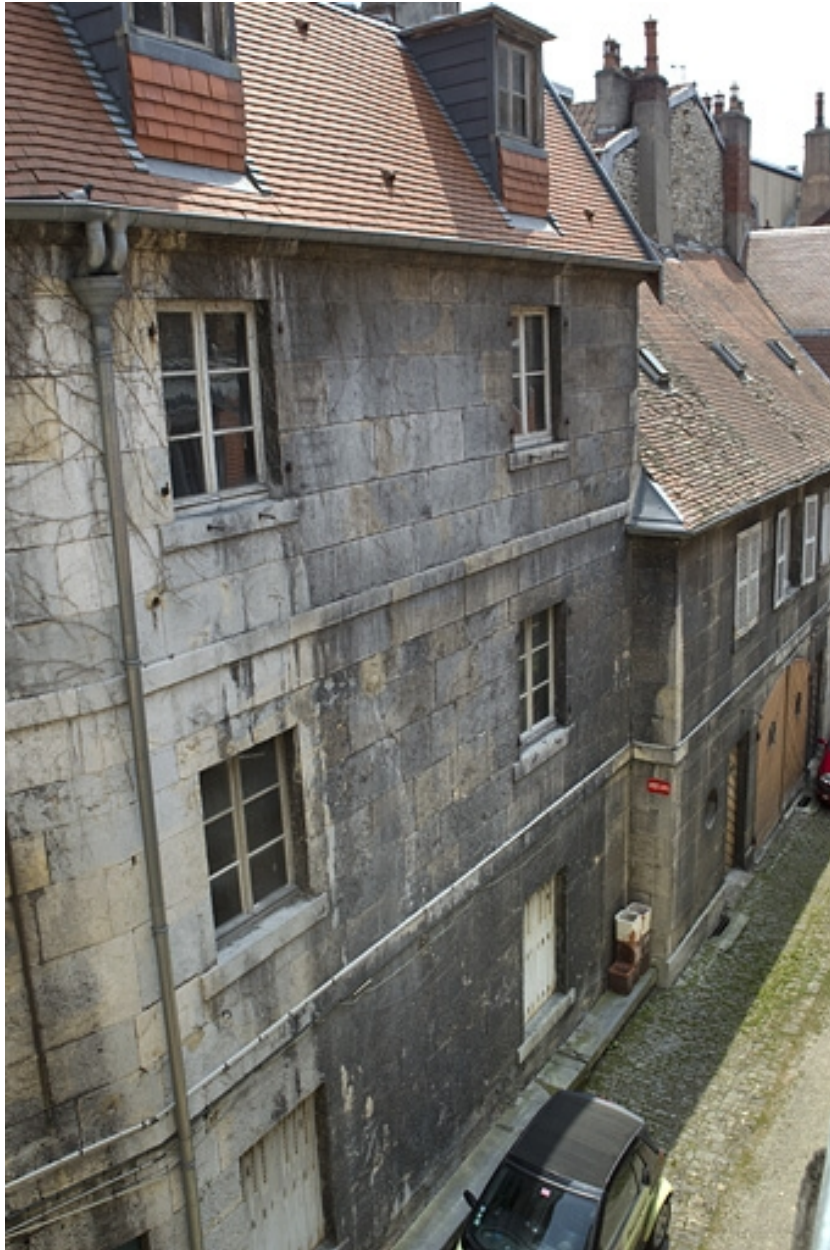
Logis secondaire à gauche de la cour, de trois quart gauche.

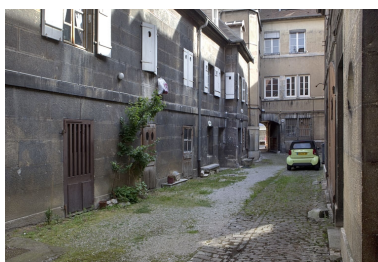
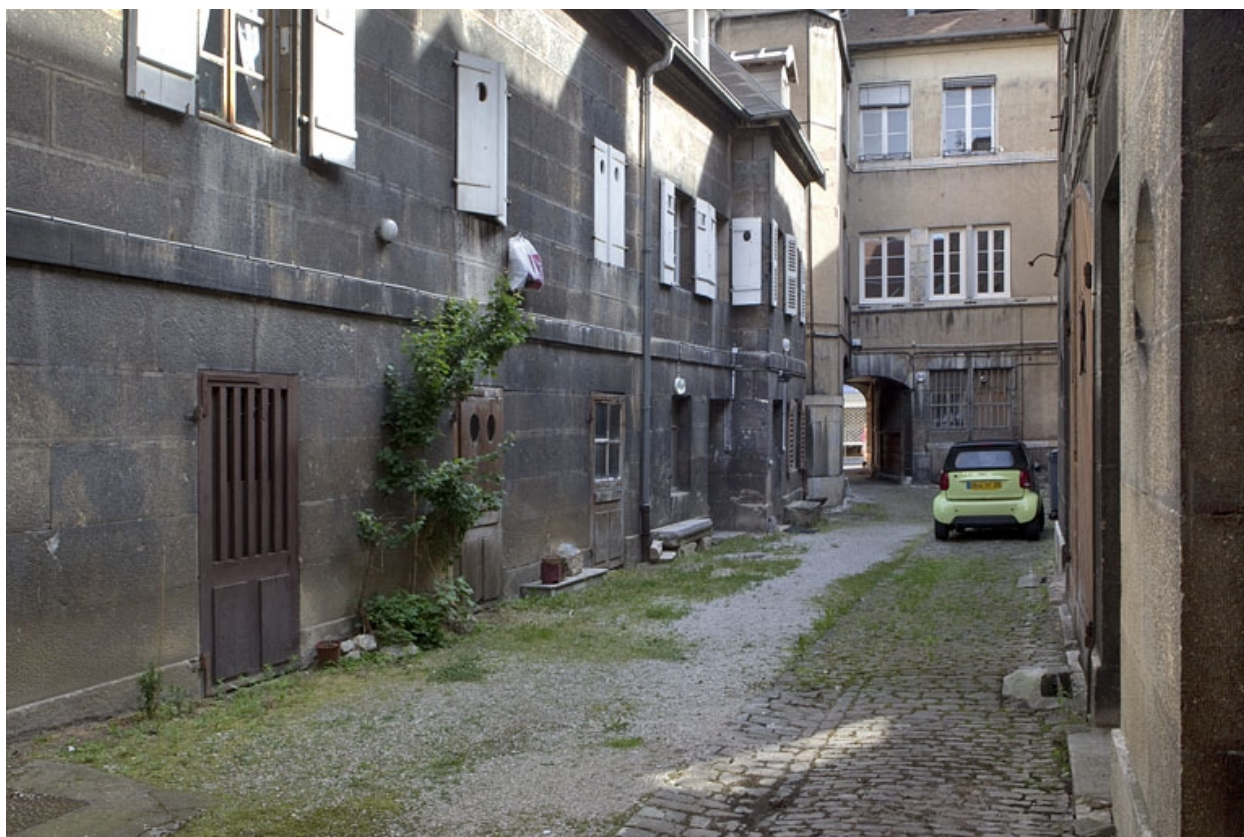
Détail de la façade antérieure du logis secondaire droit, depuis le fond de la cour.

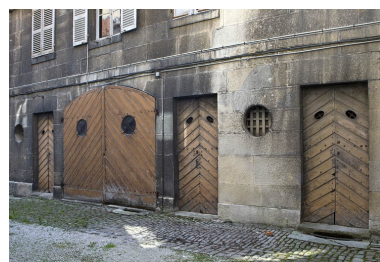
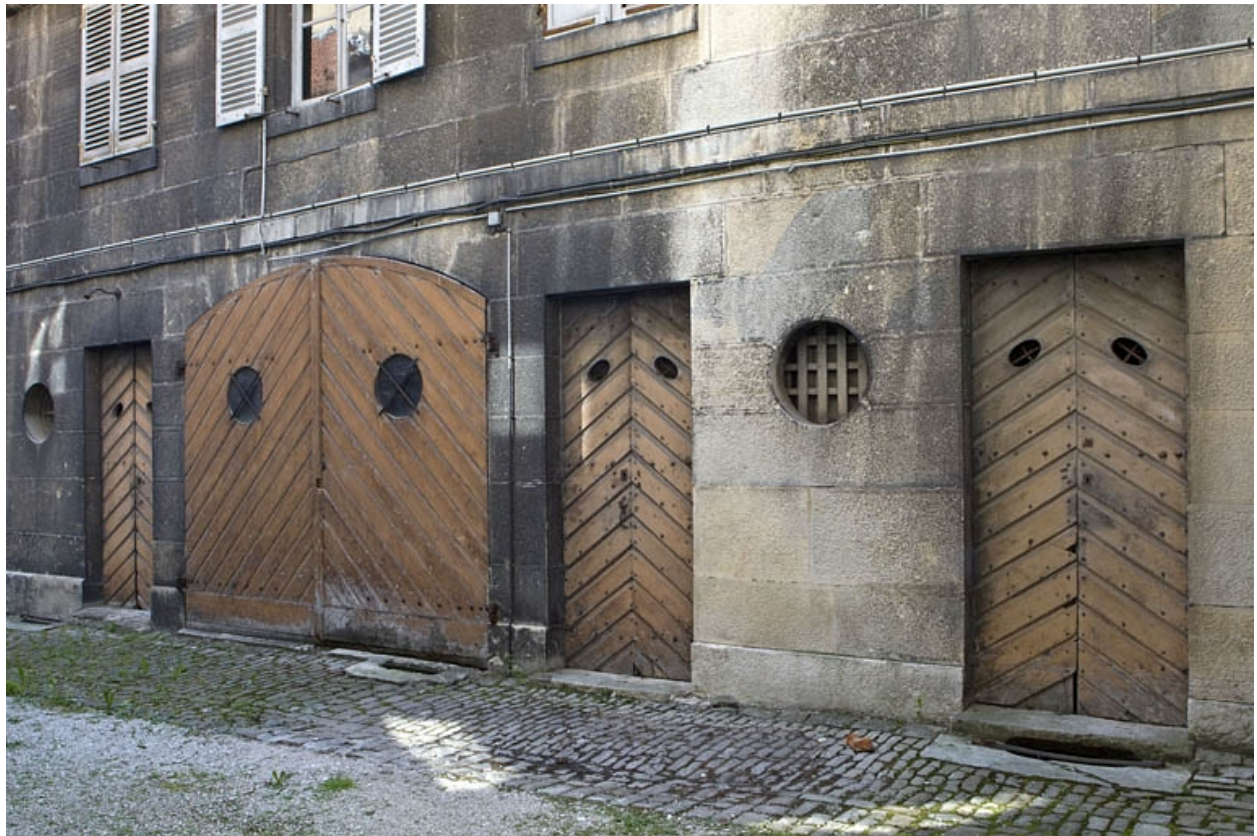
Détail des remises et écuries au rez-de-chaussée du logis secondaire gauche, de trois quarts droit.

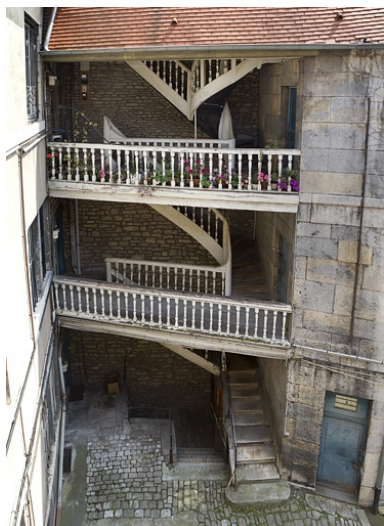
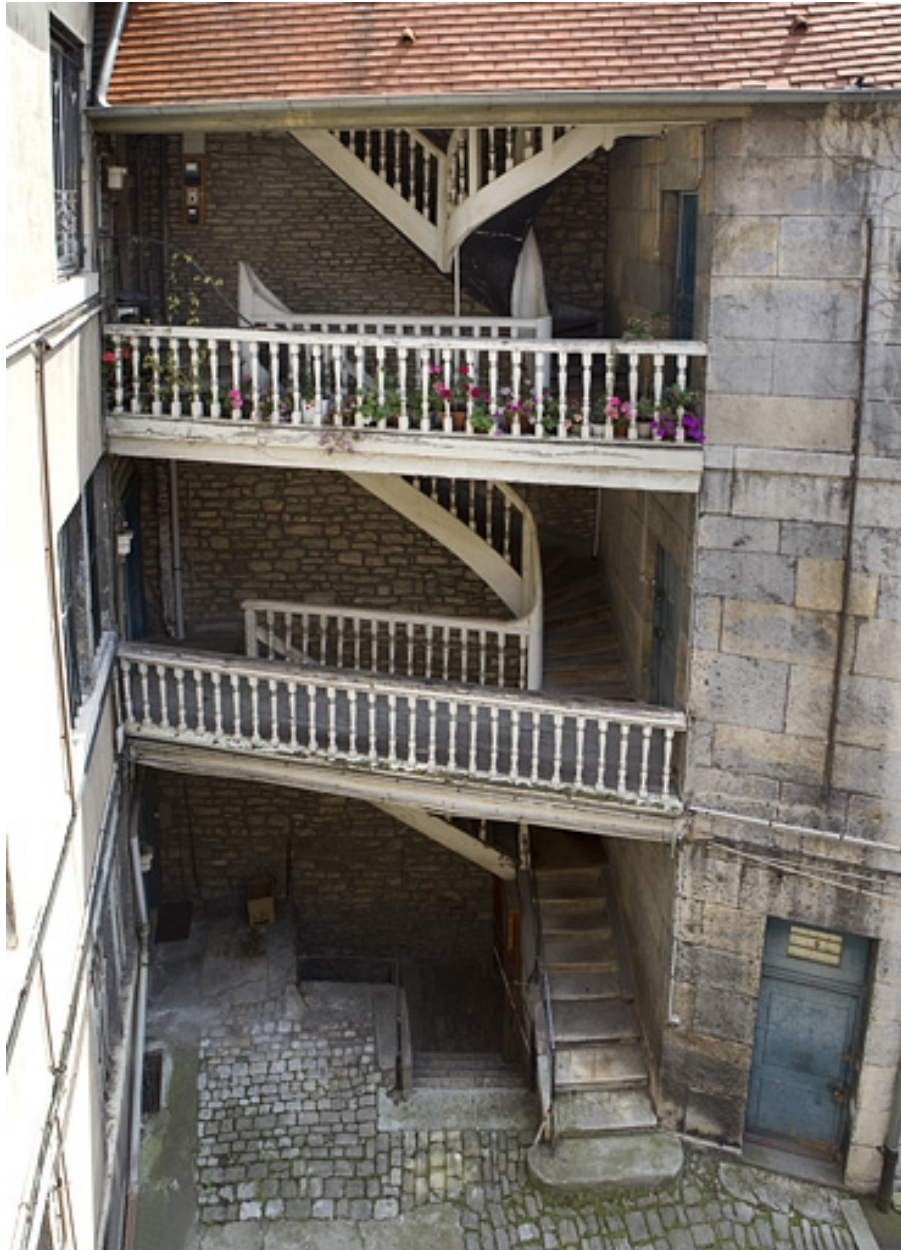
Vue d'ensemble de l'escalier à cage ouverte à gauche de la cour.

Escaliers : escalier dans-oeuvre : escalier tournant à retours avec jour, escalier en charpente ; escalier de distribution  
extérieur : escalier droit, cage ouverte, escalier en charpente

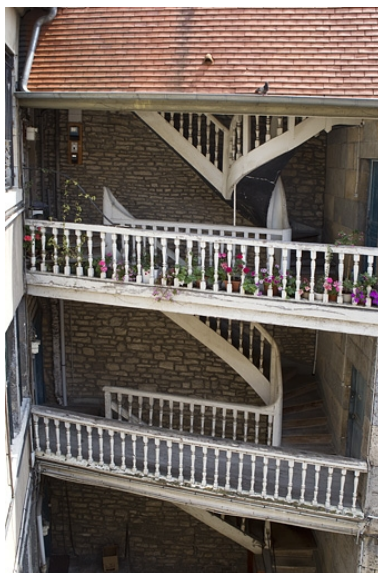
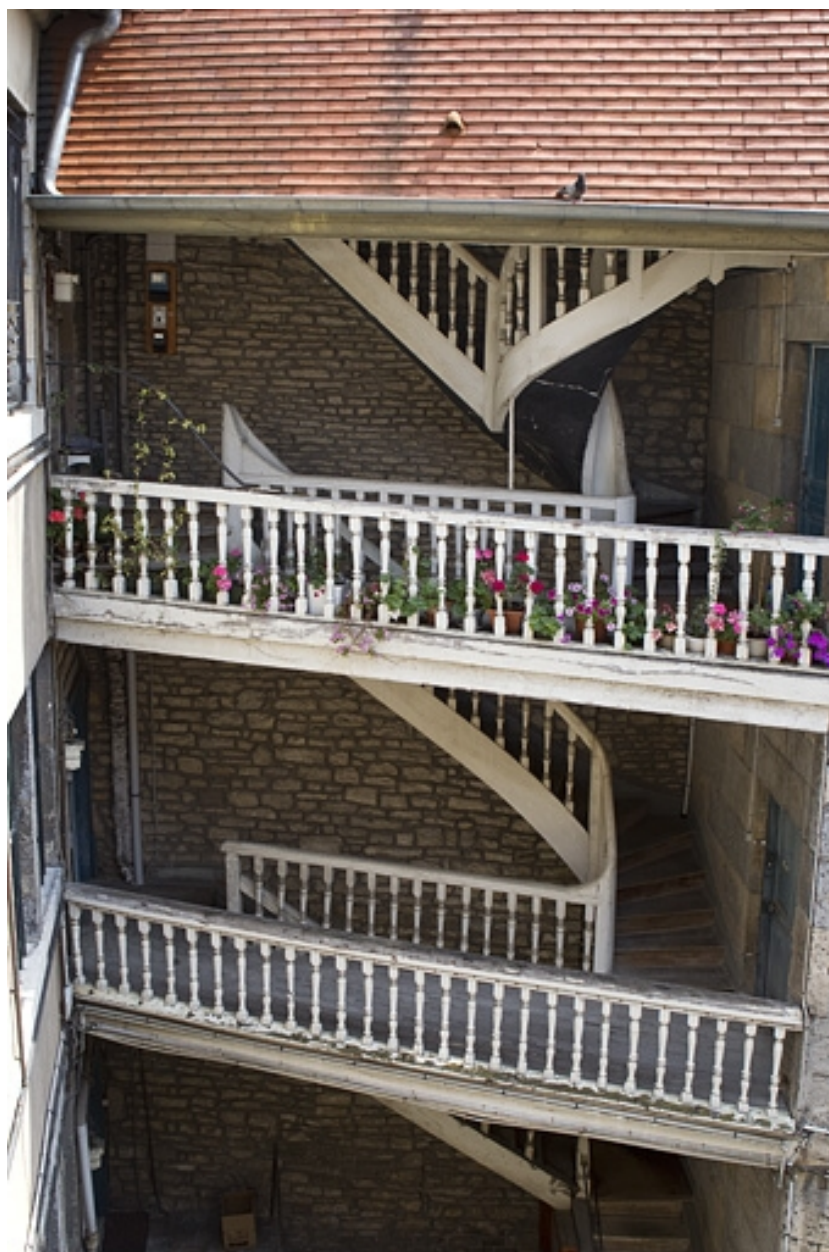
Escalier à cage ouverte à gauche de la cour, de trois quart droit.
