Bourgogne-Franche-Comté, Doubs  
Besançon  
îlot Saint-Pierre  
38 rue des Granges

## **hôtel**

Numéro de dossier : IA25000581  
Date de l'enquête initiale : 1996  
Date(s) de rédaction : 2009  
Cadre de l'étude : enquête thématique régionale demeures bisontines  
Degré d'étude : étudié

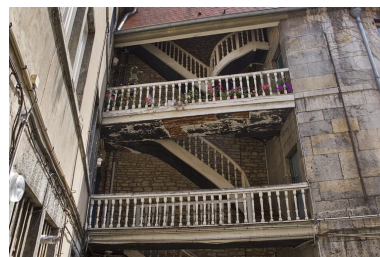
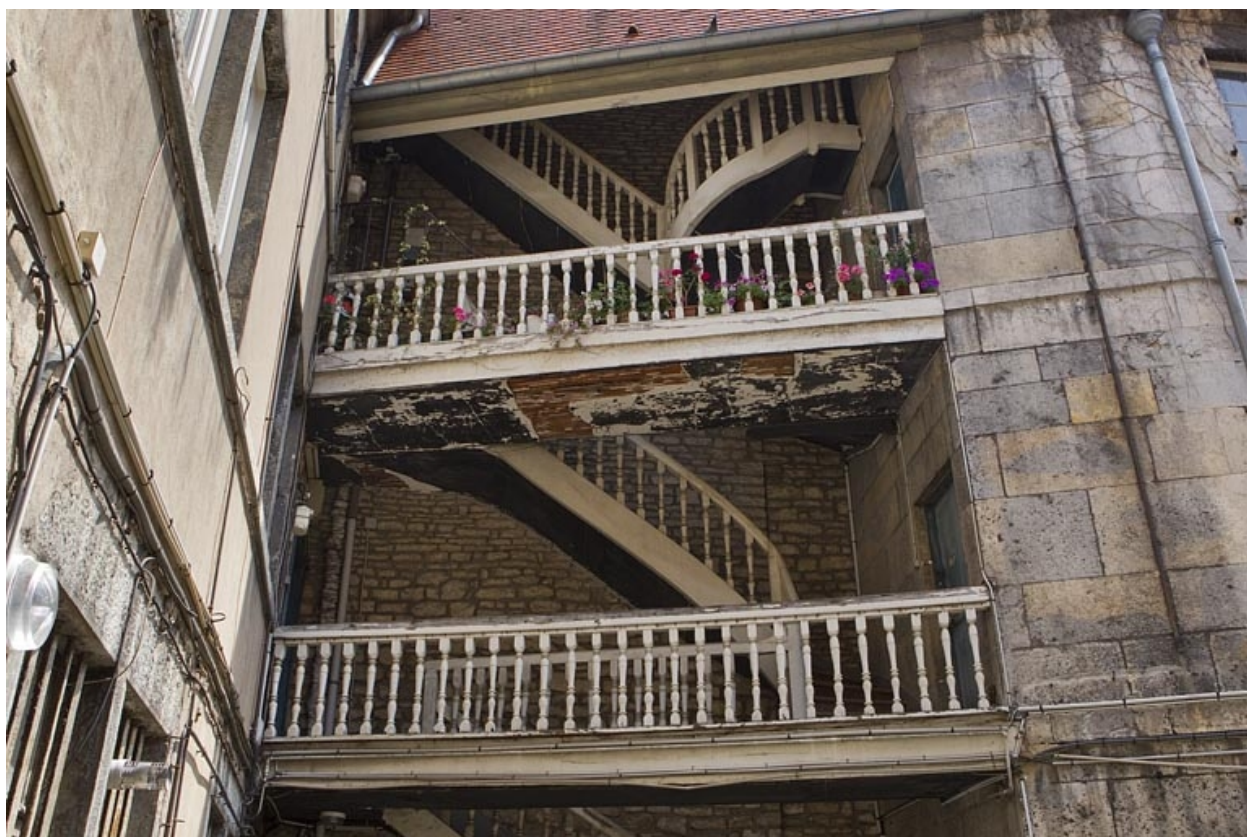
Escalier à cage ouverte à gauche de la cour, de face.

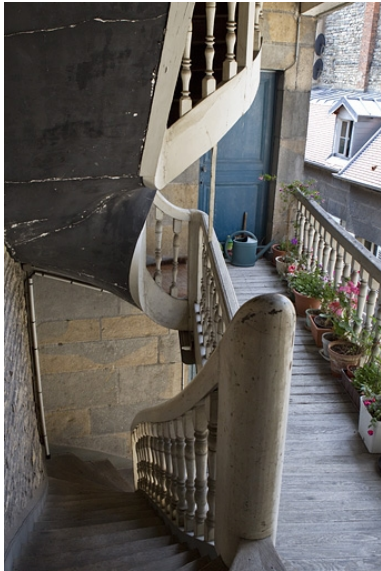
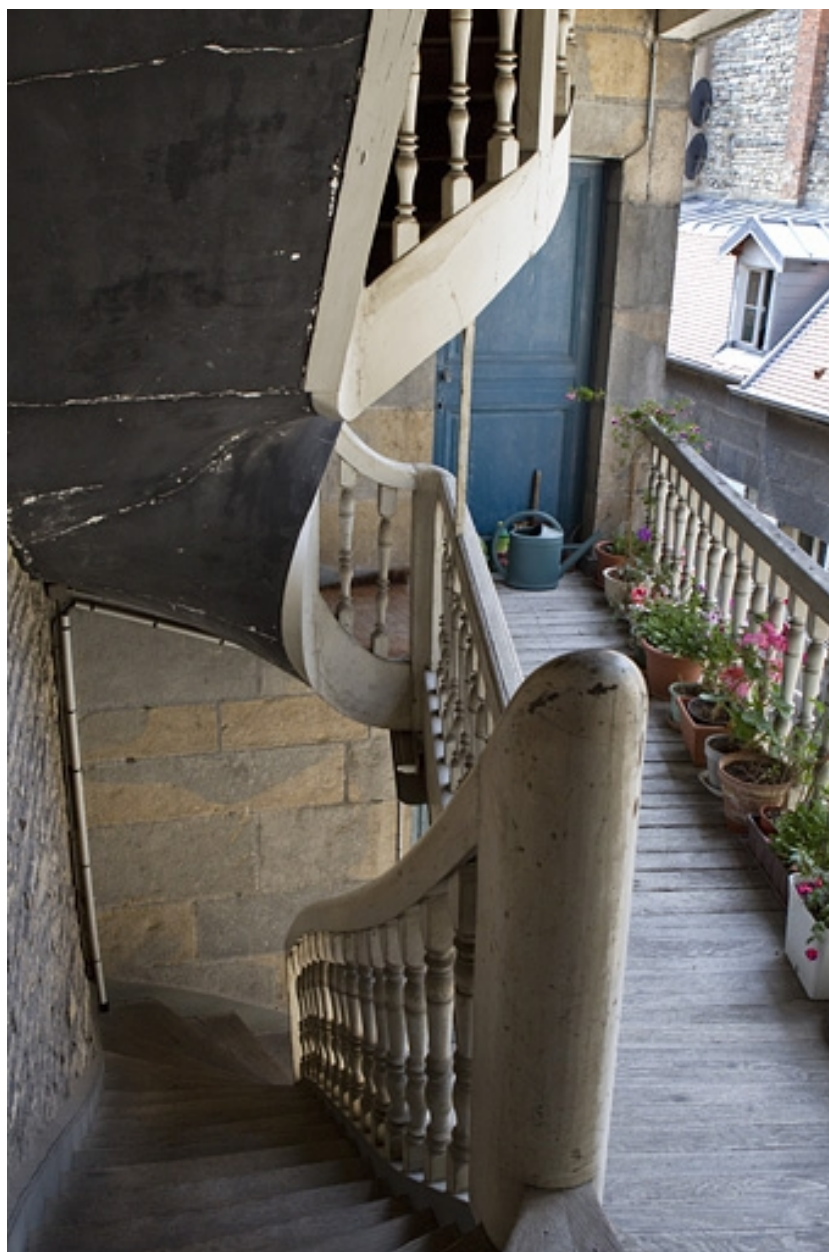
Détail de l'intérieur de l'escalier  
à cage ouverte gauche.

Détail de l'intérieur de l'escalier à cage ouverte gauche.
