Bourgogne-Franche-Comté, Haute-Saône  
Charcenne  
église paroissiale Notre-Dame-de-l'Assomption

## 2 bas-reliefs du nouveau maître-autel :

Numéro de dossier : IM70000705  
Date de l'enquête initiale : 1976  
Date(s) de rédaction : 1994  
Cadre de l'étude : inventaire topographique  
Degré d'étude : étudié

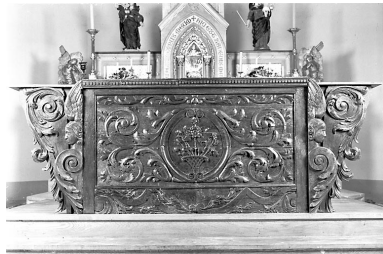
Vue d'ensemble.  
Phot. Yves Sancey  
IVR43\_19777000058X

Bas-reliefs provenant d'éléments de meubles et habillant le nouveau maître-autel, comprenant un panneau central rectangulaire, entouré de part et d'autre de deux éléments, et au revers, d'un panneau rectangulaire ; bois de différentes couleurs : bois foncé (chêne ?) pour le panneau central, les volutes latérales à l'avant, les montants et les traverses du panneau situé au revers de l'autel ; bois clair (tilleul ?) pour le panneau central au revers ; bois clair, pour les têtes d'anges ailés de chaque côté du panneau central, sur la face de l'autel ; panneaux chevillés ; décor sculpté dans la masse

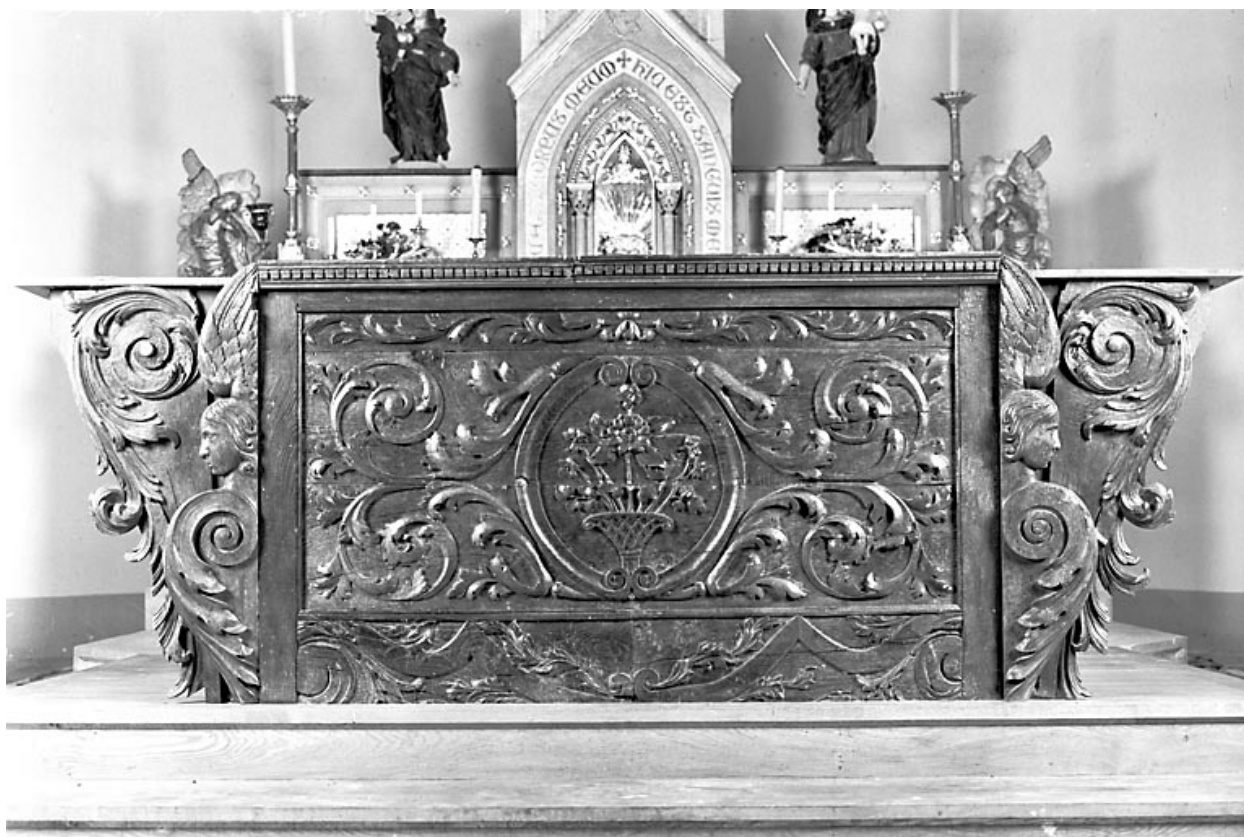
IVR43\_19777000058X

Iconographie et décor : médailillon (ovale) : rinceau : feuillage, corbeille : fleur ; tête : ange (aile), feuillage ; rinceau : feuillage, ruban, fleur. Panneau de face : médailillon ovale orné en haut et en bas de deux volutes rentrantes d'où s'échappent des rinceaux de feuillages ; à l'intérieur du médailillon, corbeille de fleurs ; les deux éléments ajoutés de part et d'autre de ce panneau rectangulaire se composent d'une tête d'ange ailé de profil, posée sur une volute rentrante, puis d'une volute

Panneau central, au revers : bois vermoulu et fendu longitudinalement ; panneau central, sur la face : bois fendu longitudinalement

Vue d'ensemble.

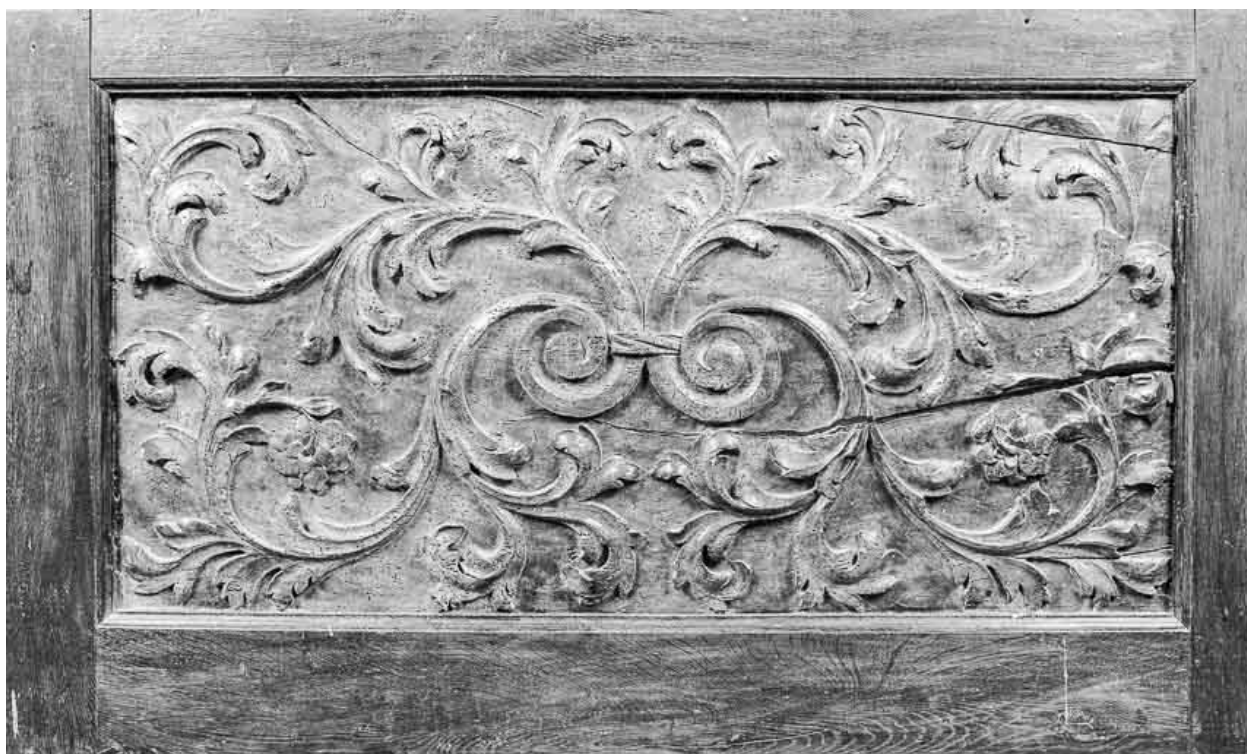
IVR43\_19777000059X

rentrante à dos orné de feuillages ; panneau, au revers : quatre rinceaux de feuillages retenus au centre par un ruban ; les deux rinceaux inférieurs sont terminés par une fleur.

Revers.
