Bourgogne-Franche-Comté, Doubs  
Charquemont  
7 bis rue de la Fontenotte

## maison et atelier d'horlogerie de Charles Guyot

Numéro de dossier : IA25001304  
Date de l'enquête initiale : 2014  
Date(s) de rédaction : 2014  
Cadre de l'étude : patrimoine industriel patrimoine industriel du Doubs  
Degré d'étude : étudié

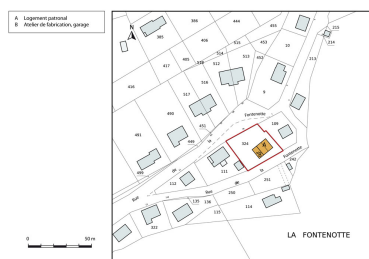
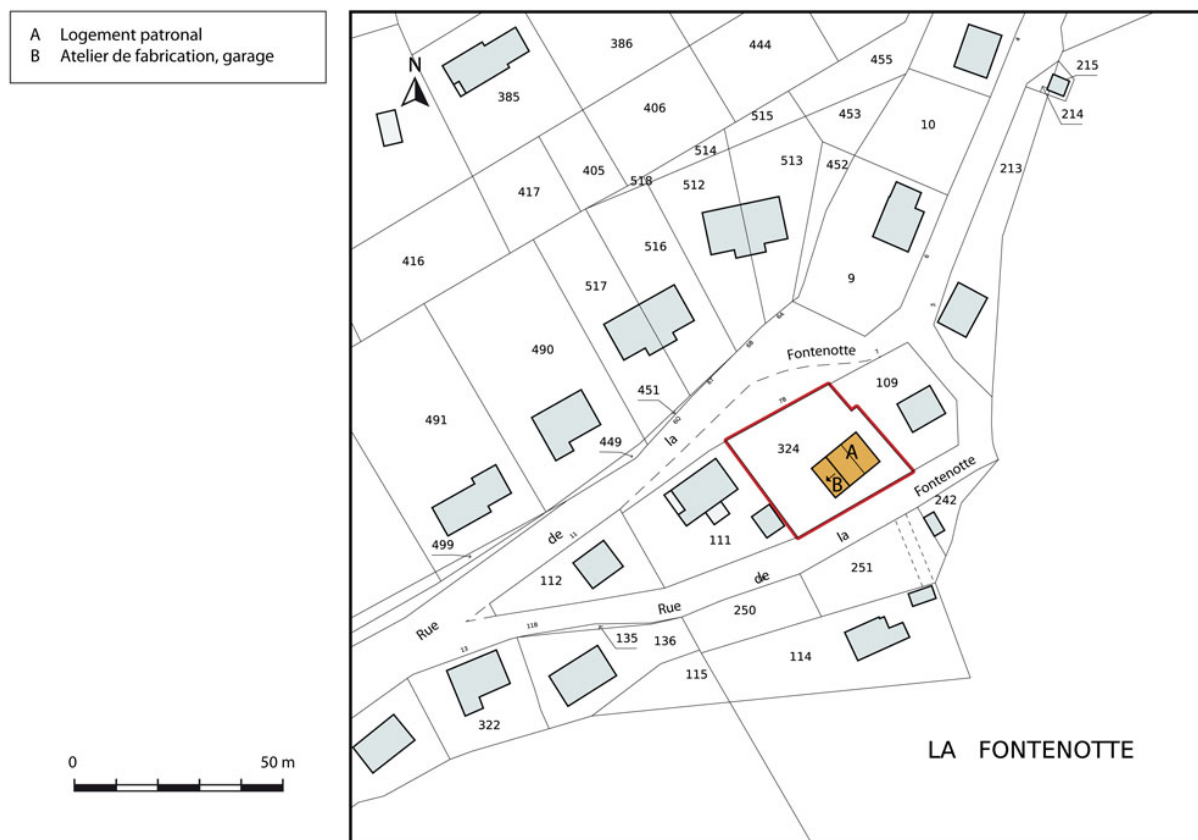
Plan-masse et de situation. Extrait du plan cadastral, 2015, section AI.  
Dess. Mathias Papigny  
IVR43\_20152500692NUDA

Plan-masse et de situation. Extrait du plan cadastral, 2015, section AI.

Technique de relevé : reprise de fond ; Échelle : 1/1 000

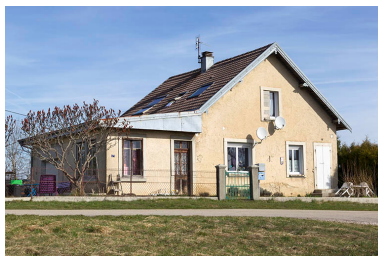
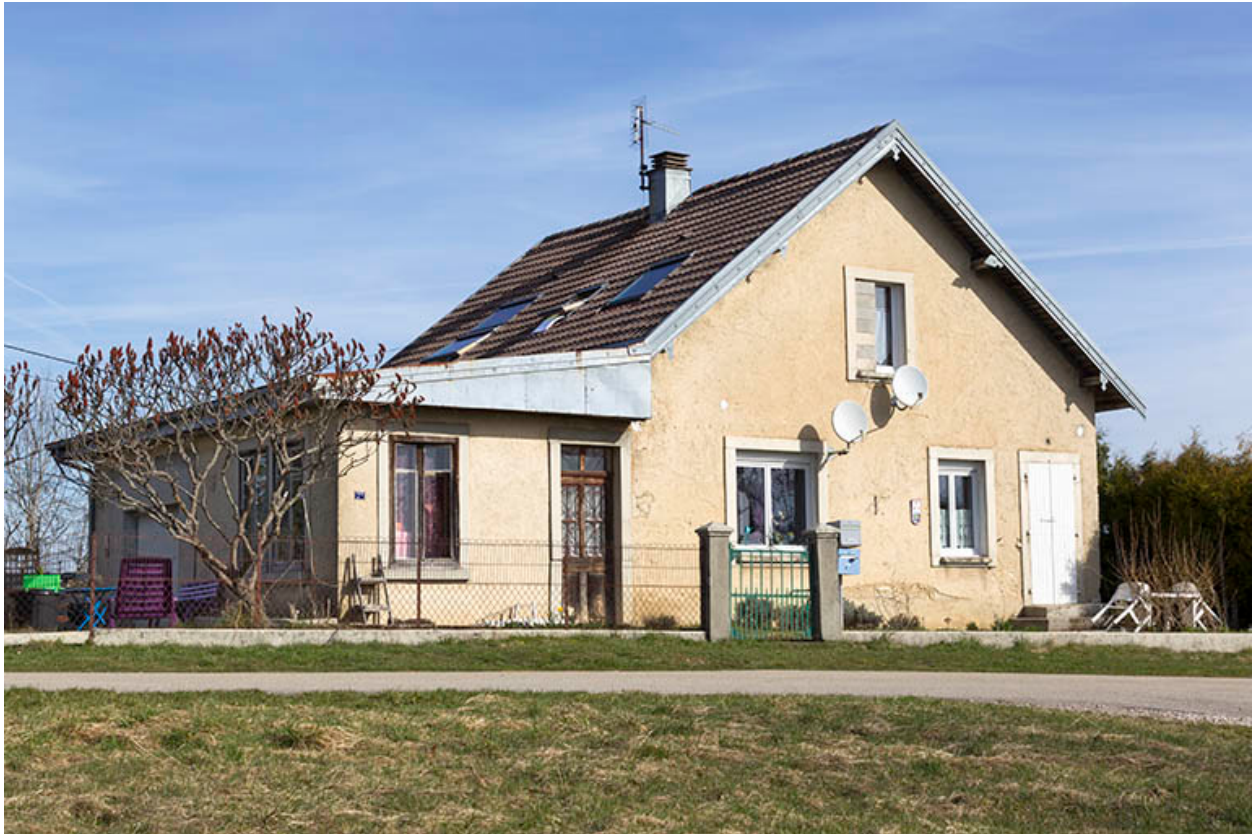
Vue d'ensemble, depuis le sud (façade antérieure, de trois quarts gauche).  
Phot. Sonia Dourlot  
IVR43\_20152500775NUC2A

Vue d'ensemble, depuis le sud (façade antérieure, de trois quarts gauche).

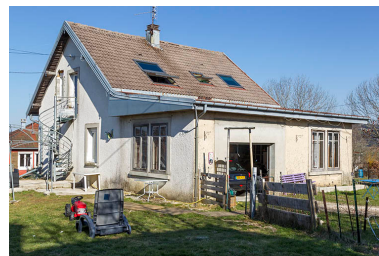
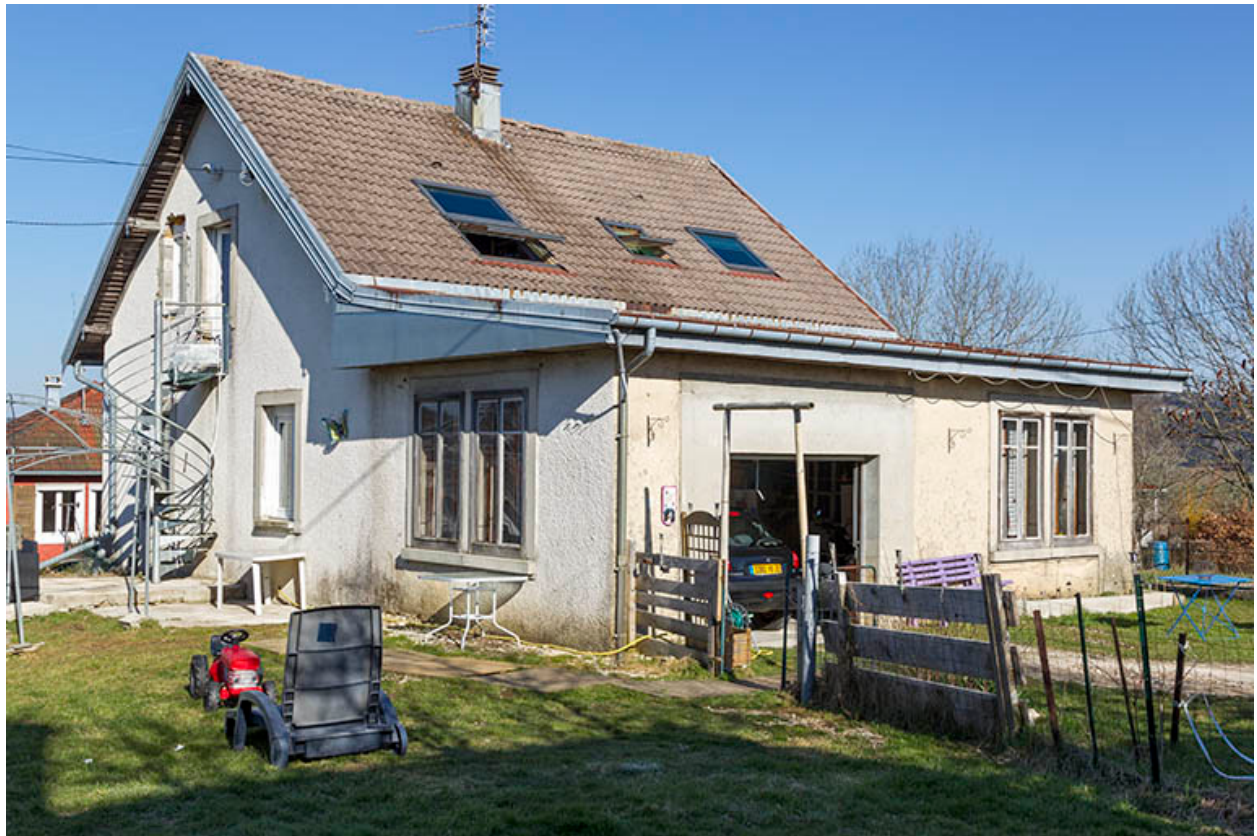
Vue d'ensemble, depuis l'ouest (façades postérieure et latérale gauche).  
Phot. Sonia Dourlot  
IVR43\_20152500771NUC2A

Vue d'ensemble, depuis l'ouest (façades postérieure et latérale gauche).

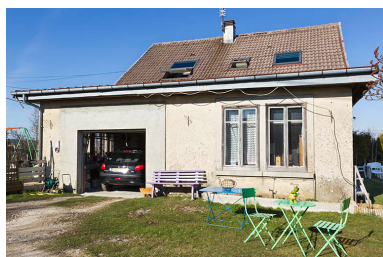
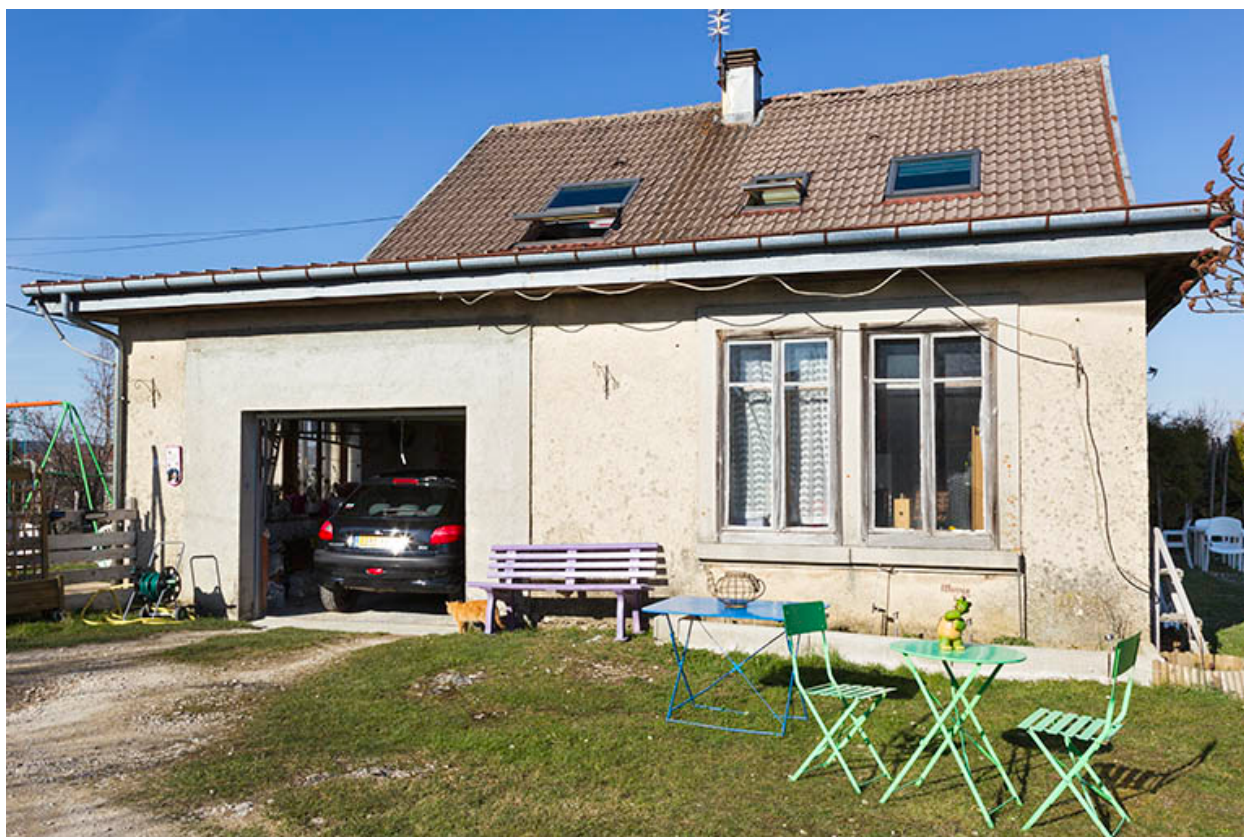
Atelier de fabrication :  
façade latérale gauche.  
Phot. Sonia Dourlot  
IVR43\_20152500773NUC2A

Atelier de fabrication : façade latérale gauche.

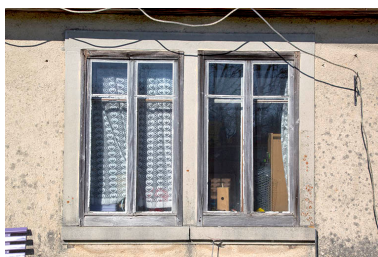
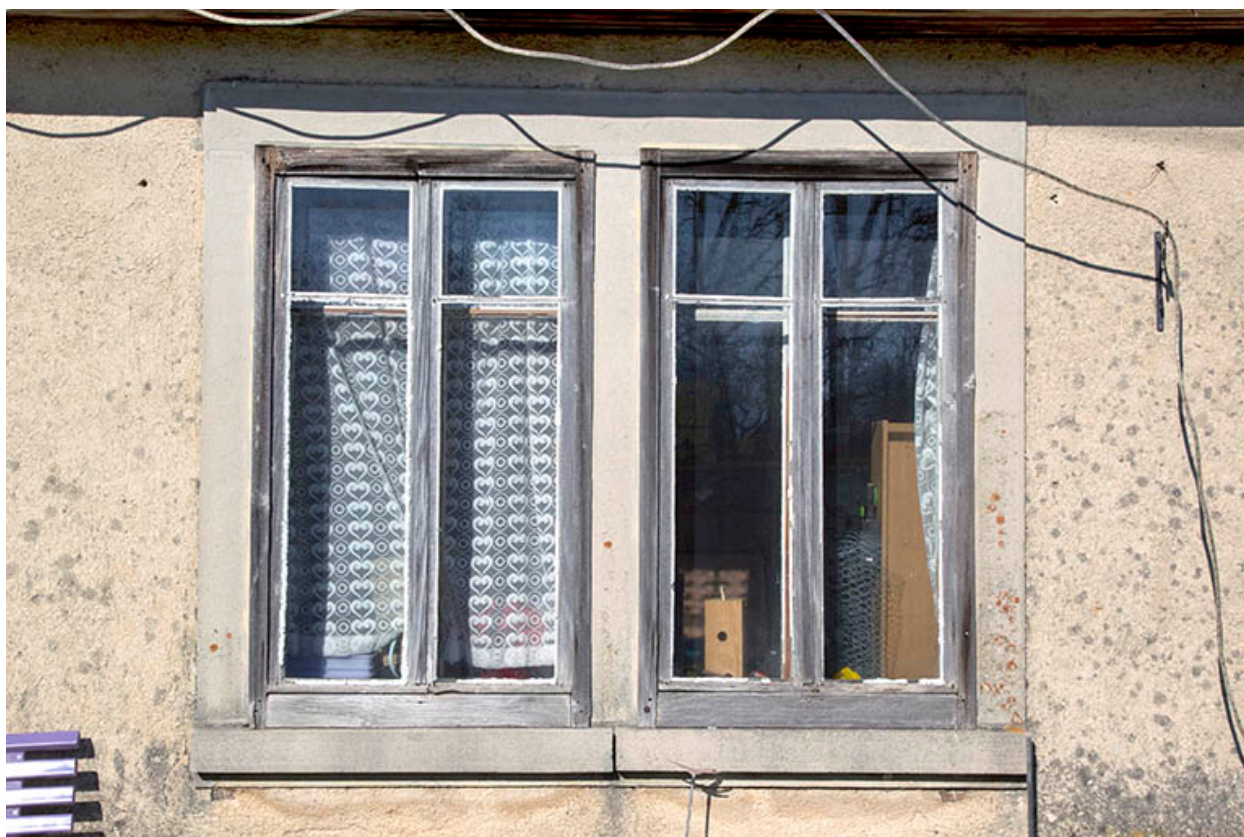
Atelier de fabrication :  
fenêtres horlogères sur la  
façade latérale gauche.  
Phot. Sonia Dourlot  
IVR43\_20152500774NUC2A

Atelier de fabrication : fenêtres horlogères sur la façade latérale gauche.

La maison et l'atelier ont des murs en moellons calcaires enduits. La première, en rez-de-chaussée et avec étage en surcroît, est coiffée d'un toit à longs pans, pignons couverts et couverture de tuiles mécaniques, le second d'un toit métallique en appentis. Une fenêtre horlogère est visible sur le mur occidental de l'atelier, dans l'angle sud-ouest.

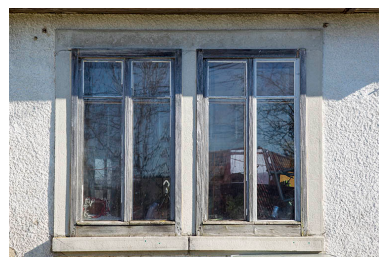
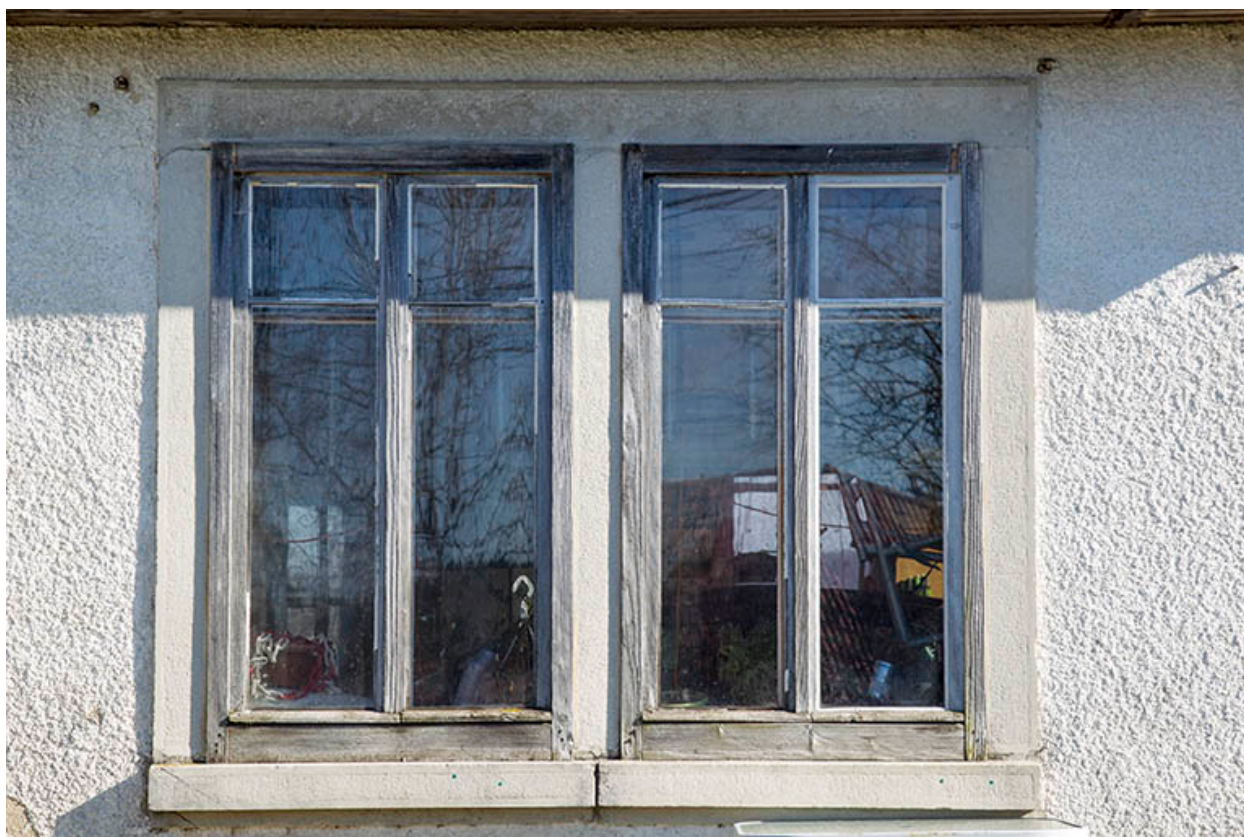
Atelier de fabrication : fenêtres  
horlogères sur la façade postérieure.  
Phot. Sonia Dourlot  
IVR43\_20152500772NUC2A

Atelier de fabrication : fenêtres horlogères sur la façade postérieure.
