Bourgogne-Franche-Comté, Doubs  
Valentigney  
le Rocher  
5 route de Beaulieu

## **hôpital Peugeot dit asile du Rocher, actuellement logement**

Numéro de dossier : IA25000921  
Date de l'enquête initiale : 2010  
Date(s) de rédaction : 2010  
Cadre de l'étude : patrimoine industriel patrimoine industriel du Doubs  
Degré d'étude : étudié

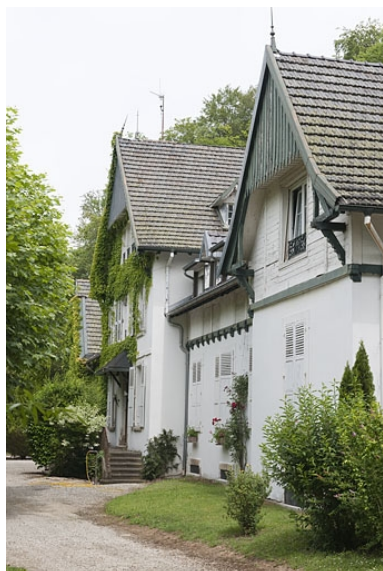
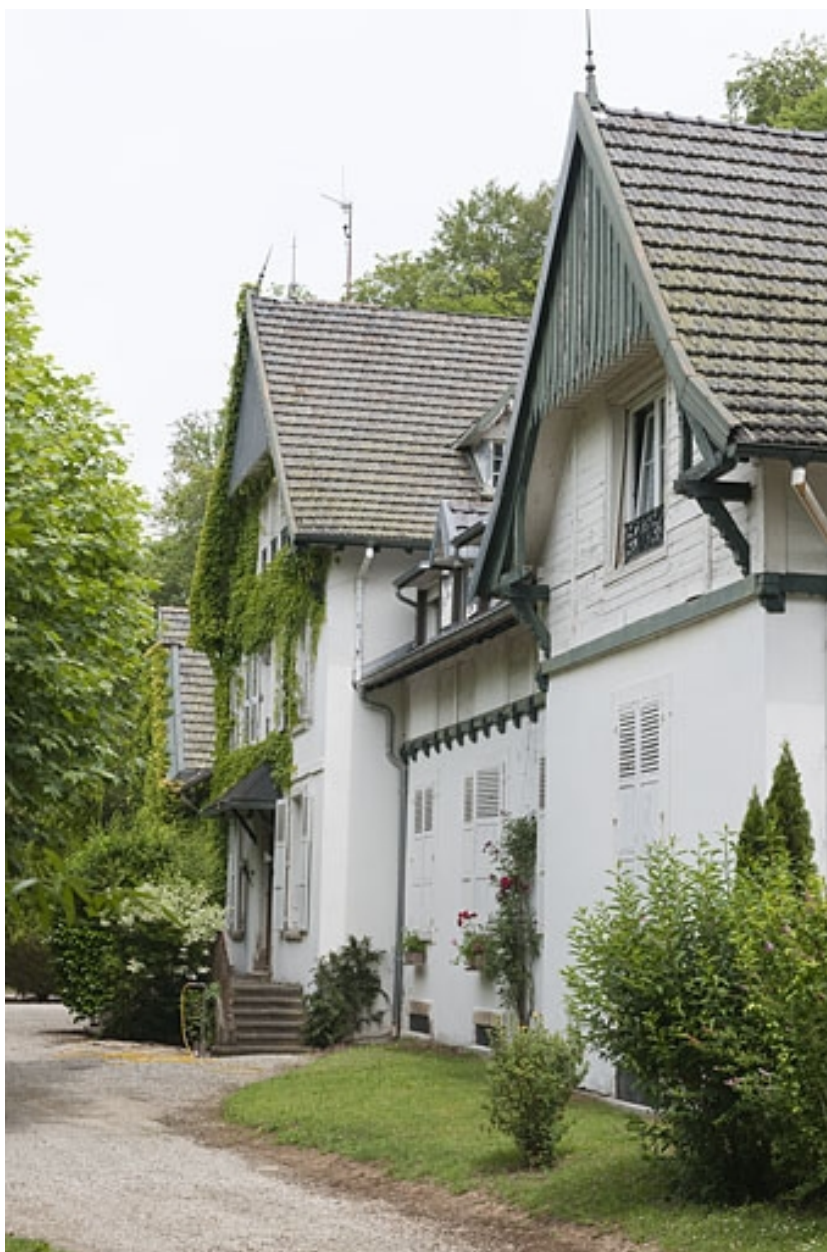
Façade antérieure vue de trois quarts.  
Phot. Jérôme Mongreville  
IVR43\_20112501560NUC4A

Façade antérieure vue de trois quarts.

Construit en moellon de calcaire enduit, le bâtiment comprend un sous-sol, un rez-de-chaussée surélevé, avec un étage carré et un étage de comble pour le corps central, et un simple étage en surcroît pour les ailes nord et sud. L'ensemble est couvert de toits à longs pans et à croupes en tuile mécanique. Egalement construite en moellon de calcaire enduit, la conciergerie possède un étage en surcroît, et est couverte d'un toit en tuile mécanique.

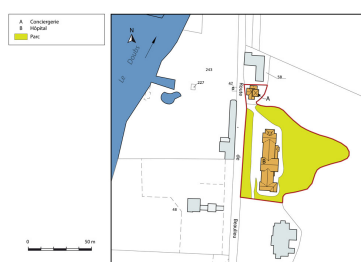
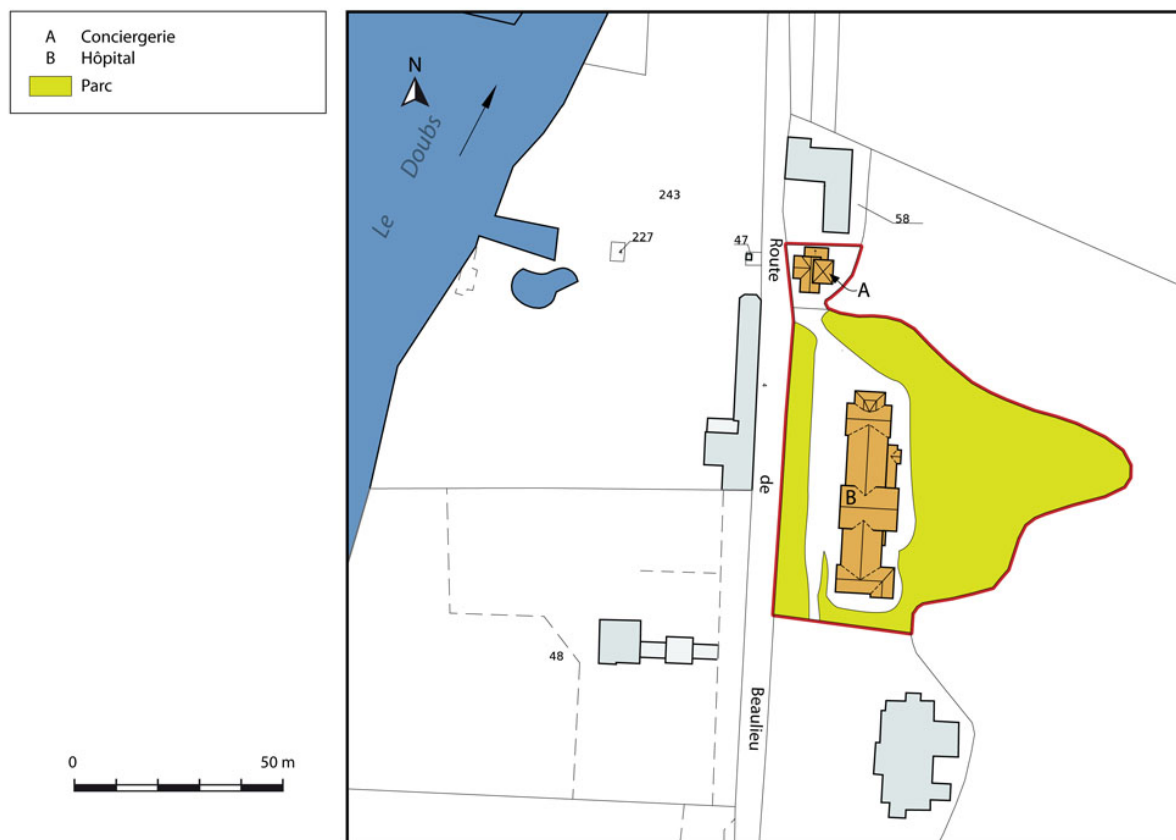
Plan-masse et de situation.  
Dess. Mathias Papigny  
IVR43\_20132502683NUDA

Plan-masse et de situation.

Technique de relevé : reprise de fond ; Échelle : 1:1000

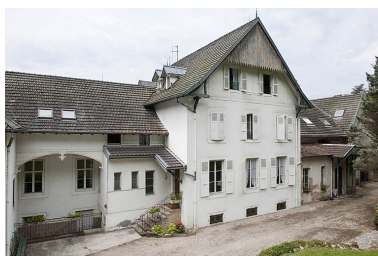
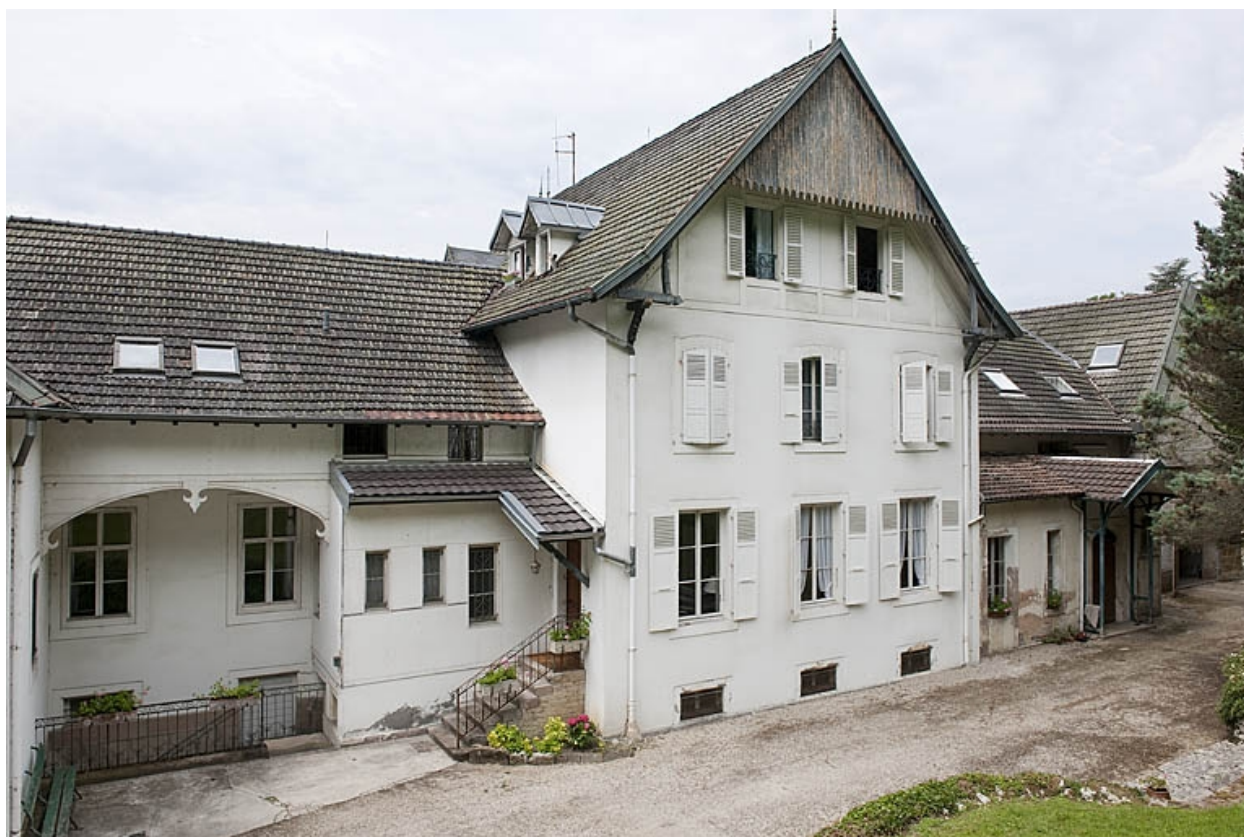
Façade postérieure vue de trois quarts.

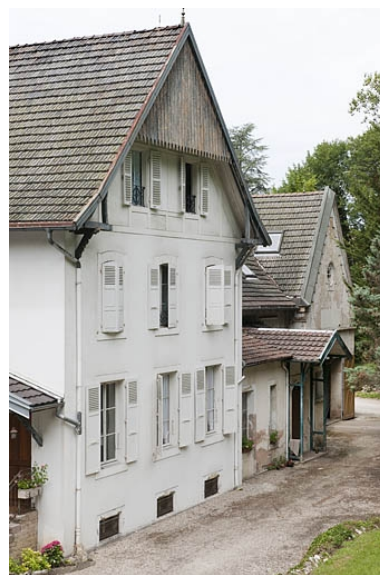
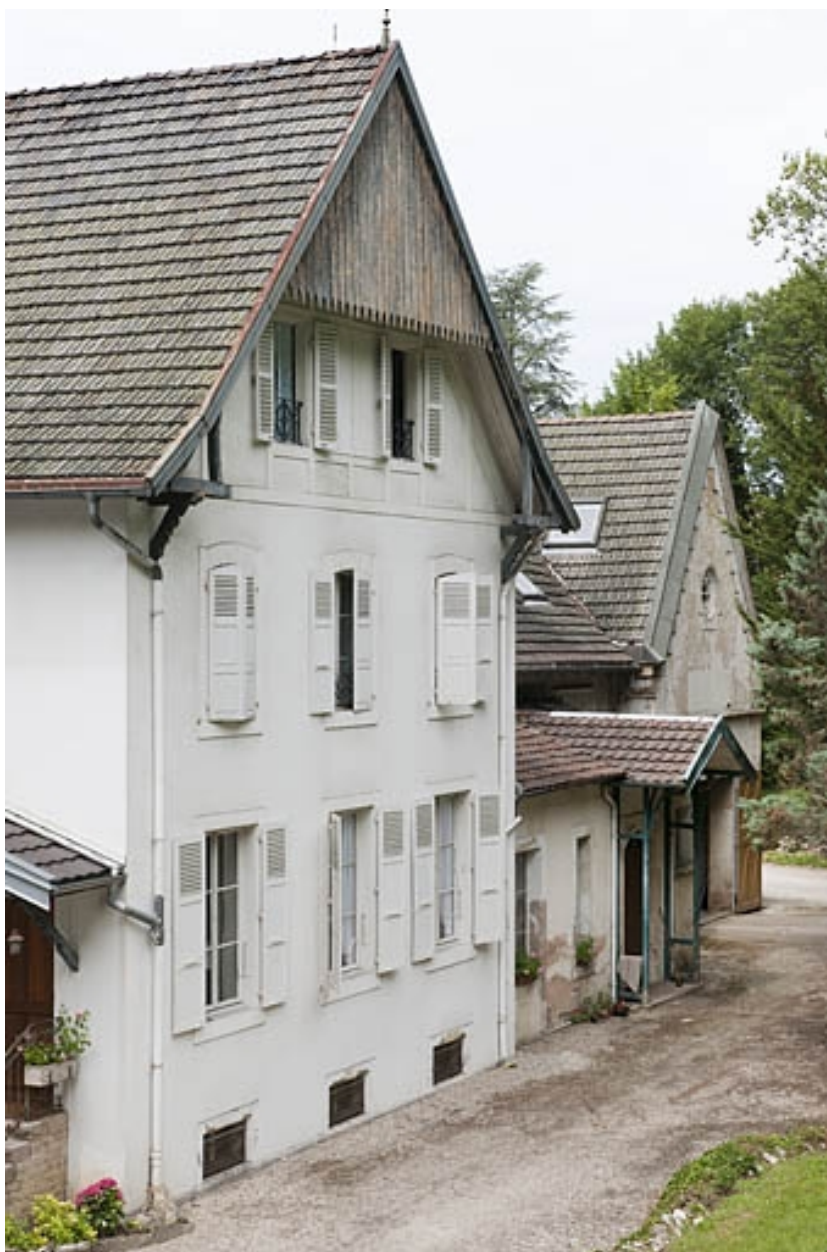
Détail des pignons de la façade postérieure.

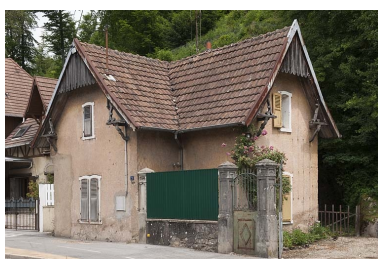
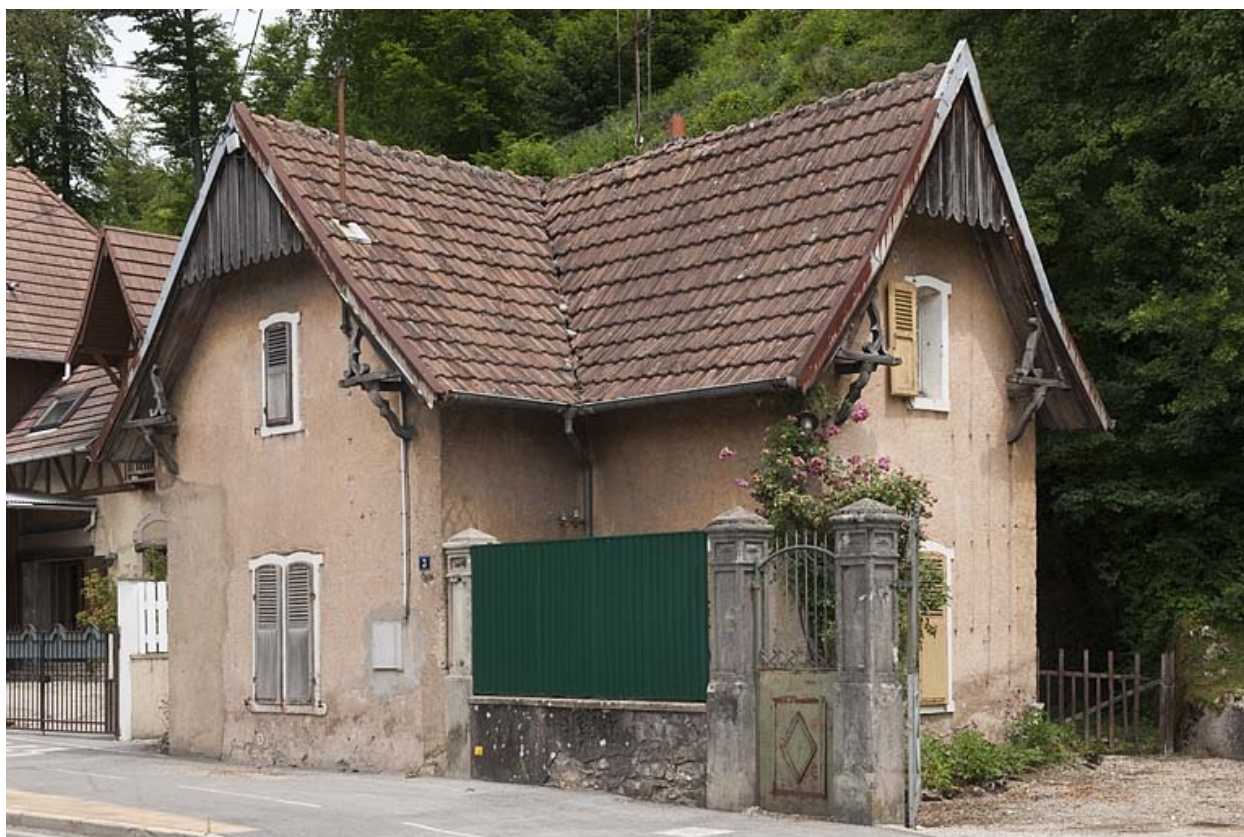
La conciergerie vue de trois quarts.
