Bourgogne-Franche-Comté, Jura  
Saint-Amour  
4, 6 rue des Sources

## **moulin à blé dit moulin Rentreux, usine de taille de matériaux de construction dite marbrerie Carron**

Numéro de dossier : IA39000496  
Date de l'enquête initiale : 1993  
Date(s) de rédaction : 1993  
Cadre de l'étude : patrimoine industriel patrimoine industriel du Jura  
Degré d'étude : étudié

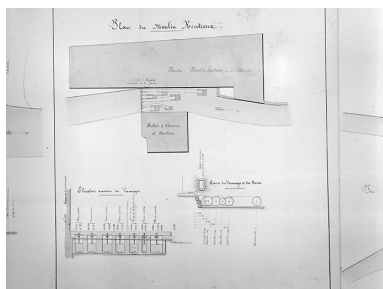
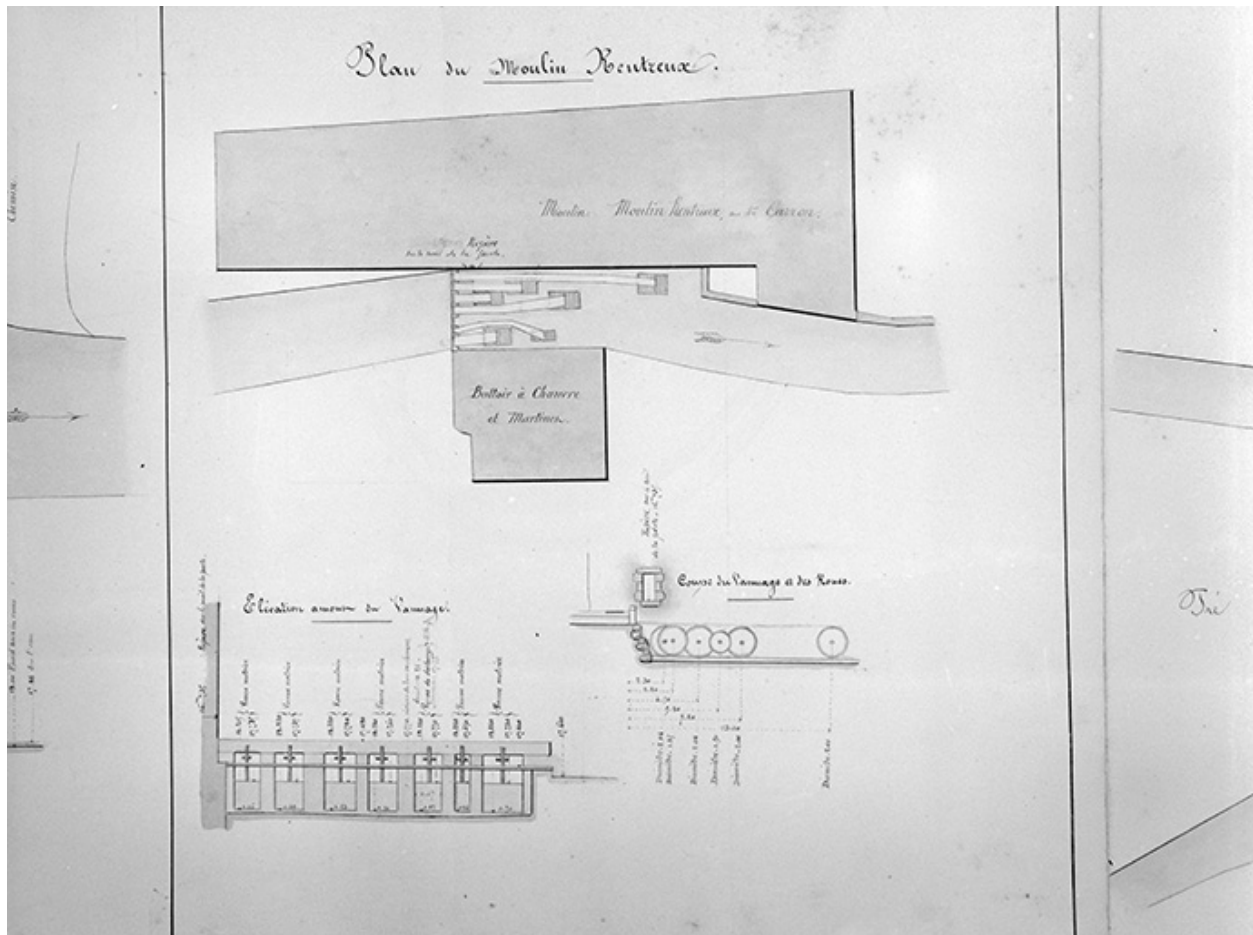
Réglementation des usines  
[...] Plans et dessins de détail :  
détail du moulin Rentreux.  
Phot. Jérôme Mongreville,  
Autr. Charpy

Réglementation des usines [...] Plans et dessins de détail : détail du moulin Rentreux.

- **Réglementation des usines [...] Plans et dessins de détail : détail du moulin Rentreux.**  
Réglementation des usines [...] Plans et dessins de détail : détail du moulin Rentreux. Dessin, 30 avril 1864.  
Echelles 1:200 (plan et coupe) et 1:50 (élévation), par Charpy  
Archives départementales du Jura, Montmorot

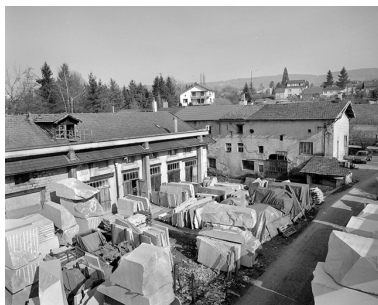
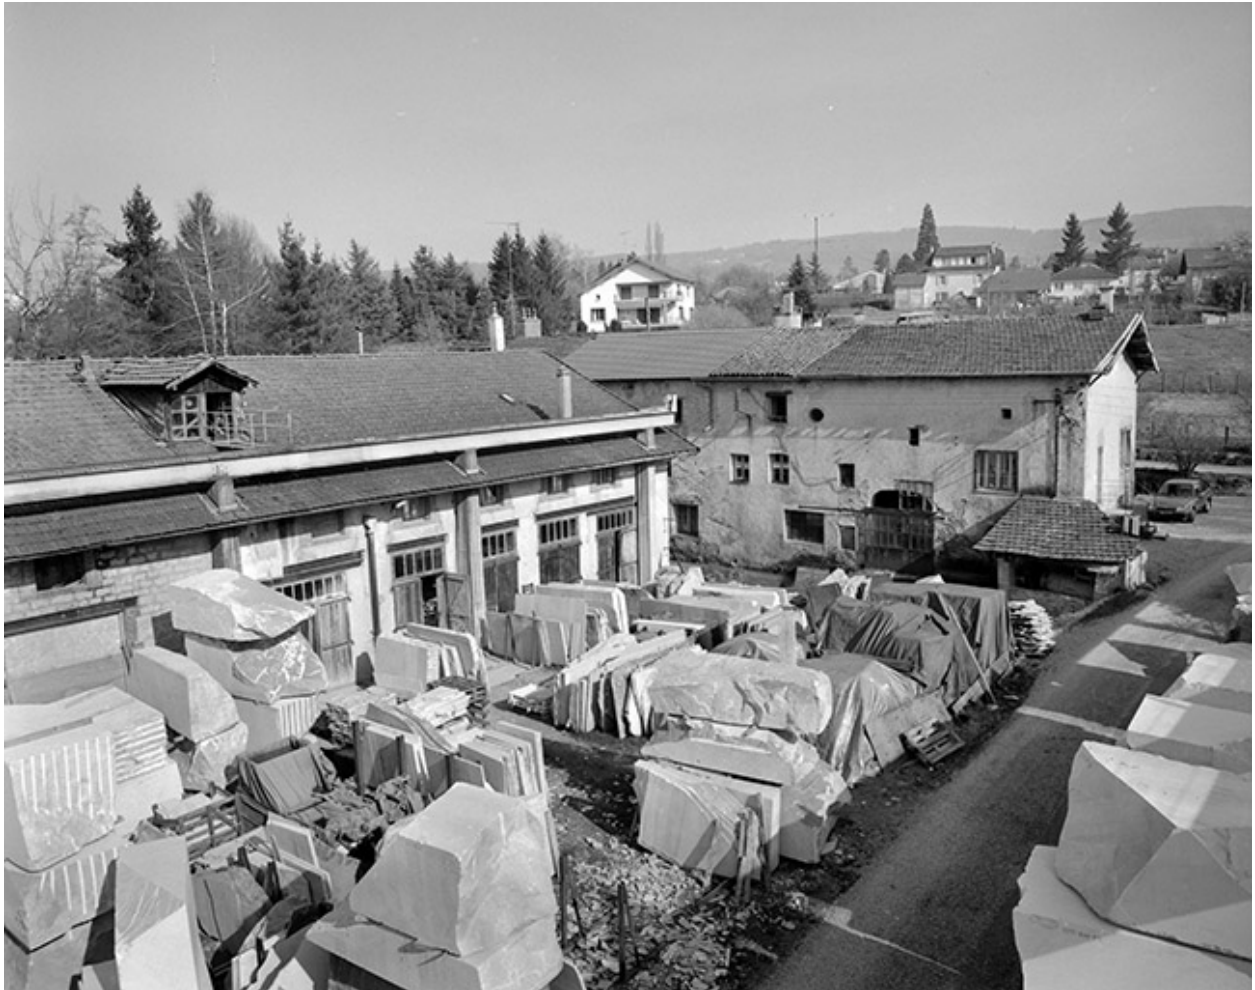
Atelier de fabrication, atelier de réparation et bureau, vus de l'ouest.  
Phot. Yves Sancey  
IVR43\_19943901349X

Atelier de fabrication, atelier de réparation et bureau, vus de l'ouest.

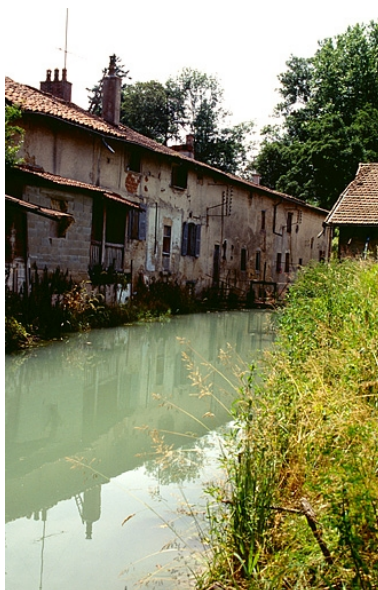
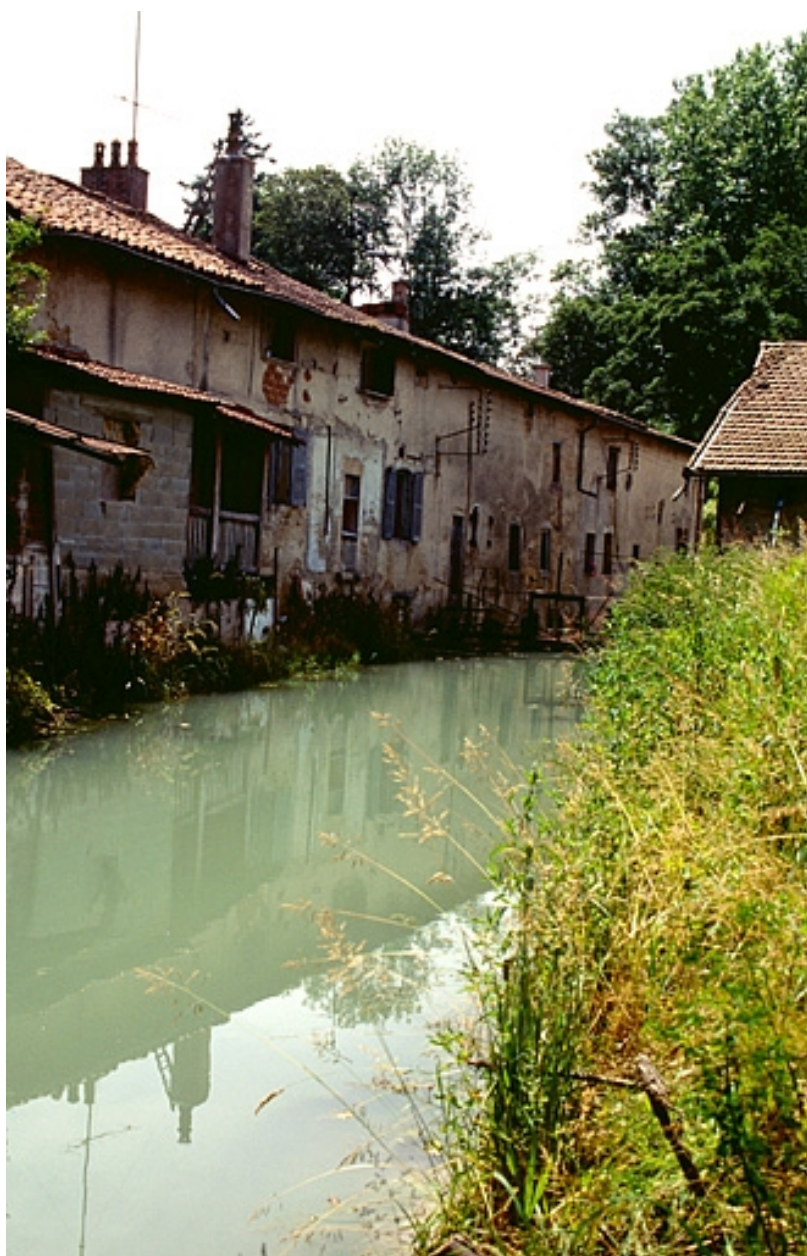
Canal vu d'amont et façade postérieure du logement, de l'atelier de réparation et du bureau.  
Phot. Yves Sancey  
IVR43\_19973901685ZA

Canal vu d'amont et façade postérieure du logement, de l'atelier de réparation et du bureau.

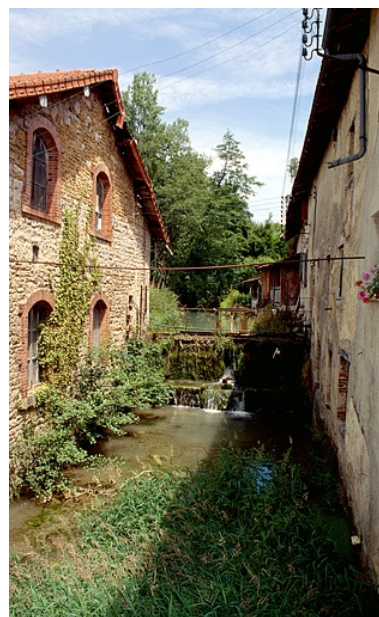
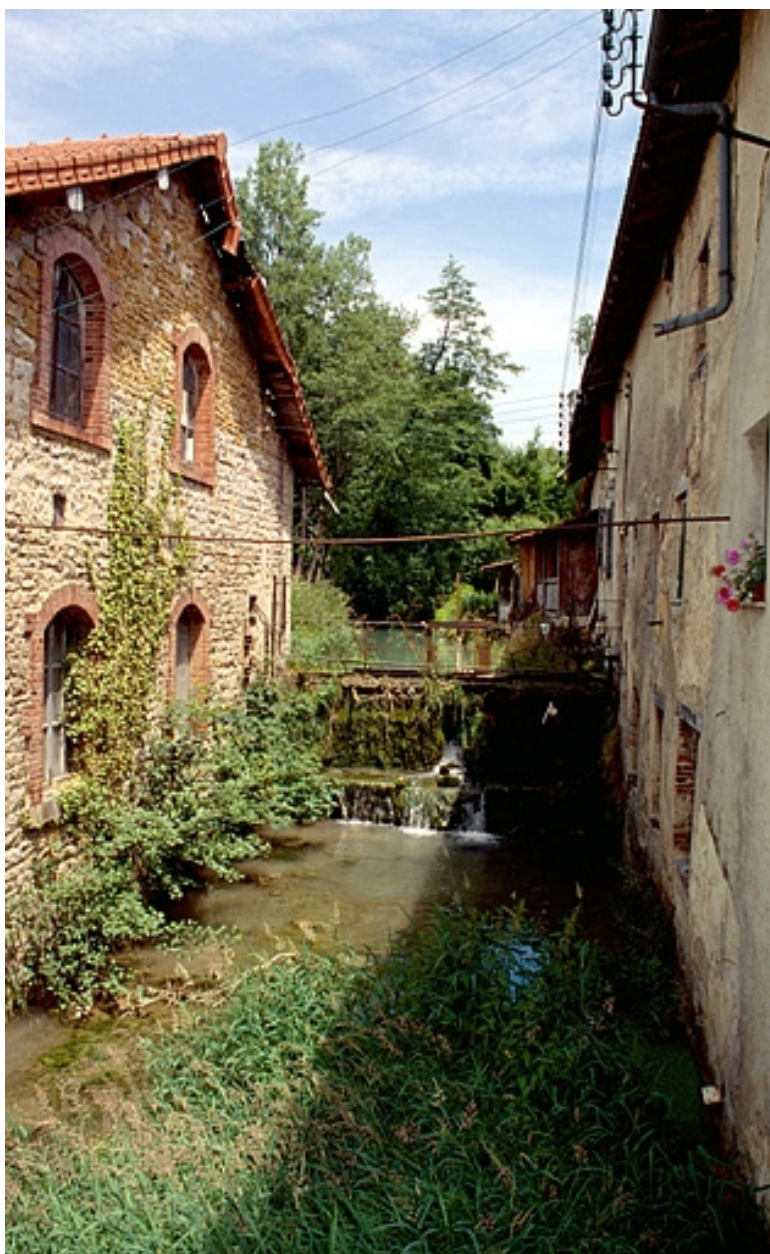
Canal vu d'aval, façade postérieure de l'atelier de réparation et façade latérale de l'atelier de fabrication.  
Phot. Yves Sancey  
IVR43\_19973901686ZA

Canal vu d'aval, façade postérieure de l'atelier de réparation et façade latérale de l'atelier de fabrication.

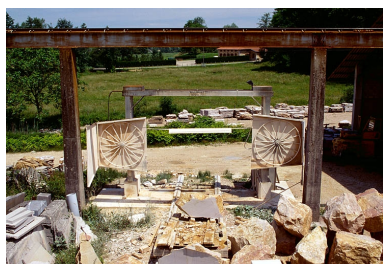
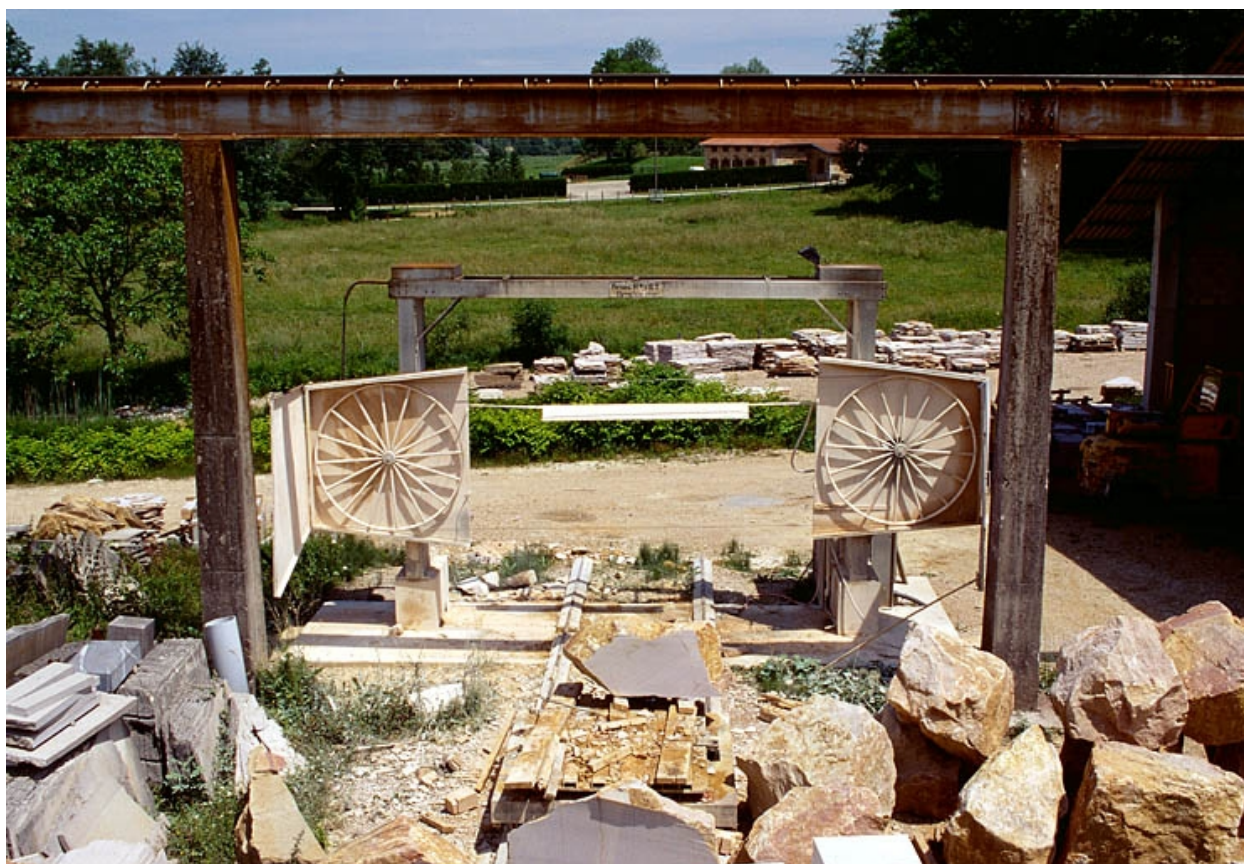
Vue d'ensemble de la scie à fil diamanté.  
Phot. Yves Sancey  
IVR43\_19973901674ZA

Vue d'ensemble de la scie à fil diamanté.

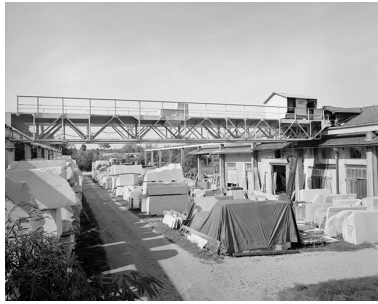
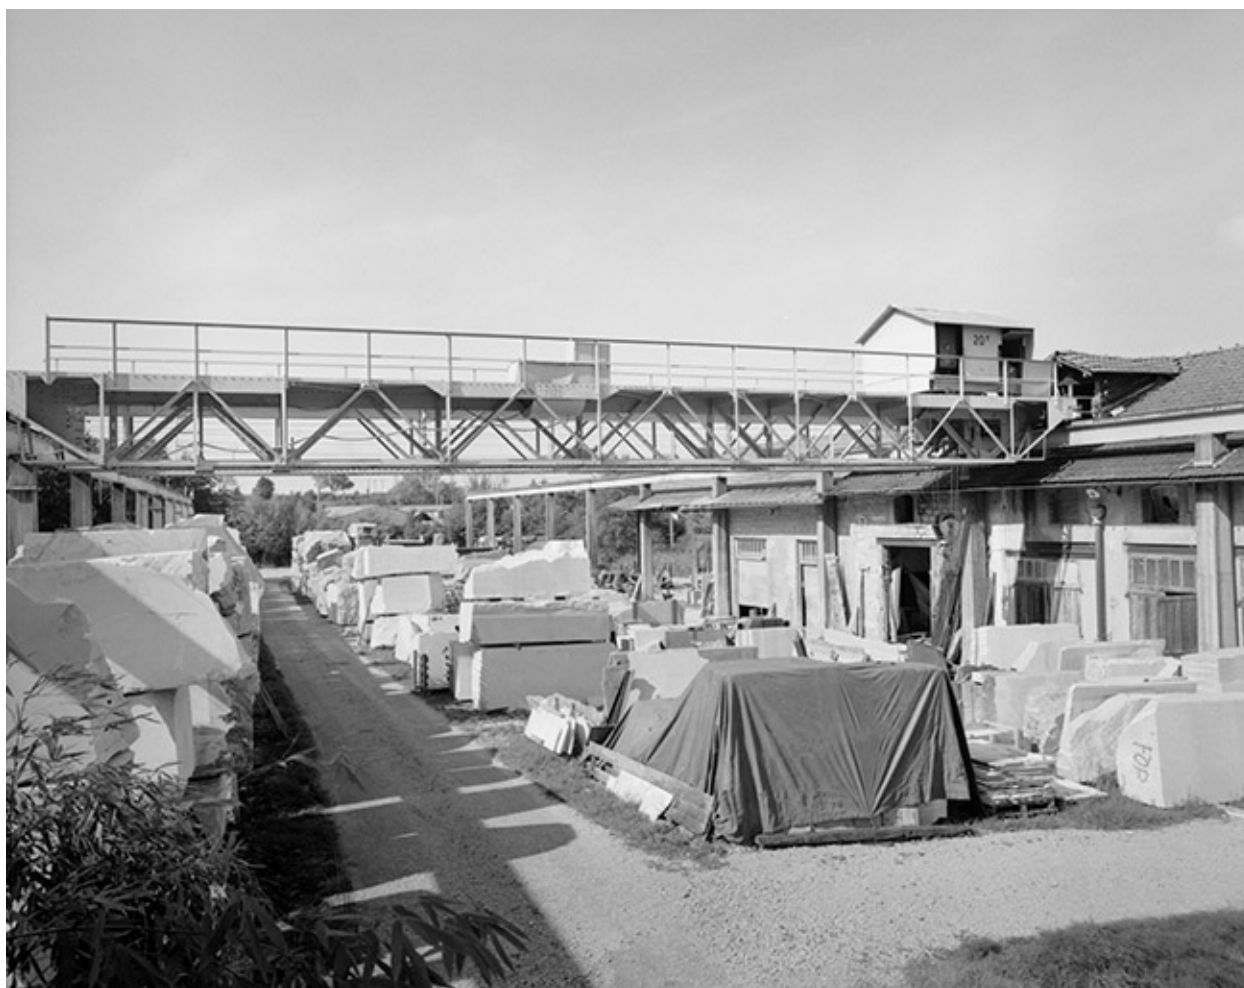
Atelier de fabrication et pont roulant.  
Phot. Yves Sancey  
IVR43\_19933900154X

Atelier de fabrication et pont roulant.

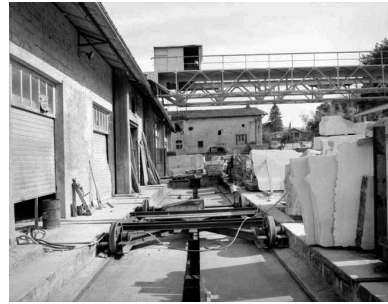
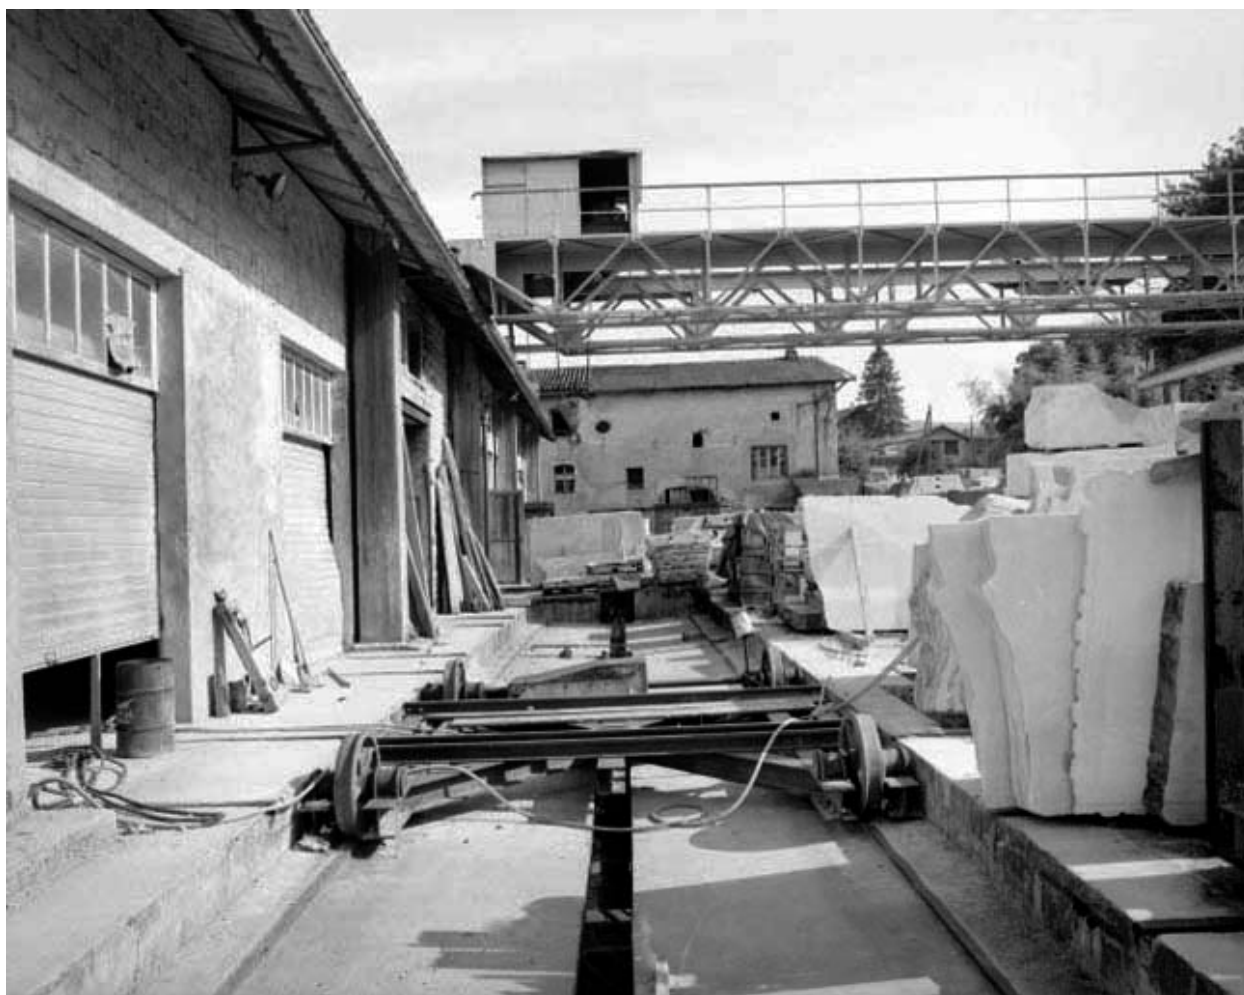
Chariot desservant  
l'atelier de fabrication.  
Phot. Yves Sancey  
IVR43\_19933900155X

Chariot desservant l'atelier de fabrication.

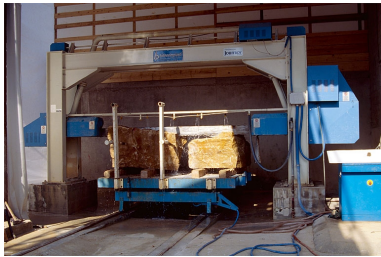
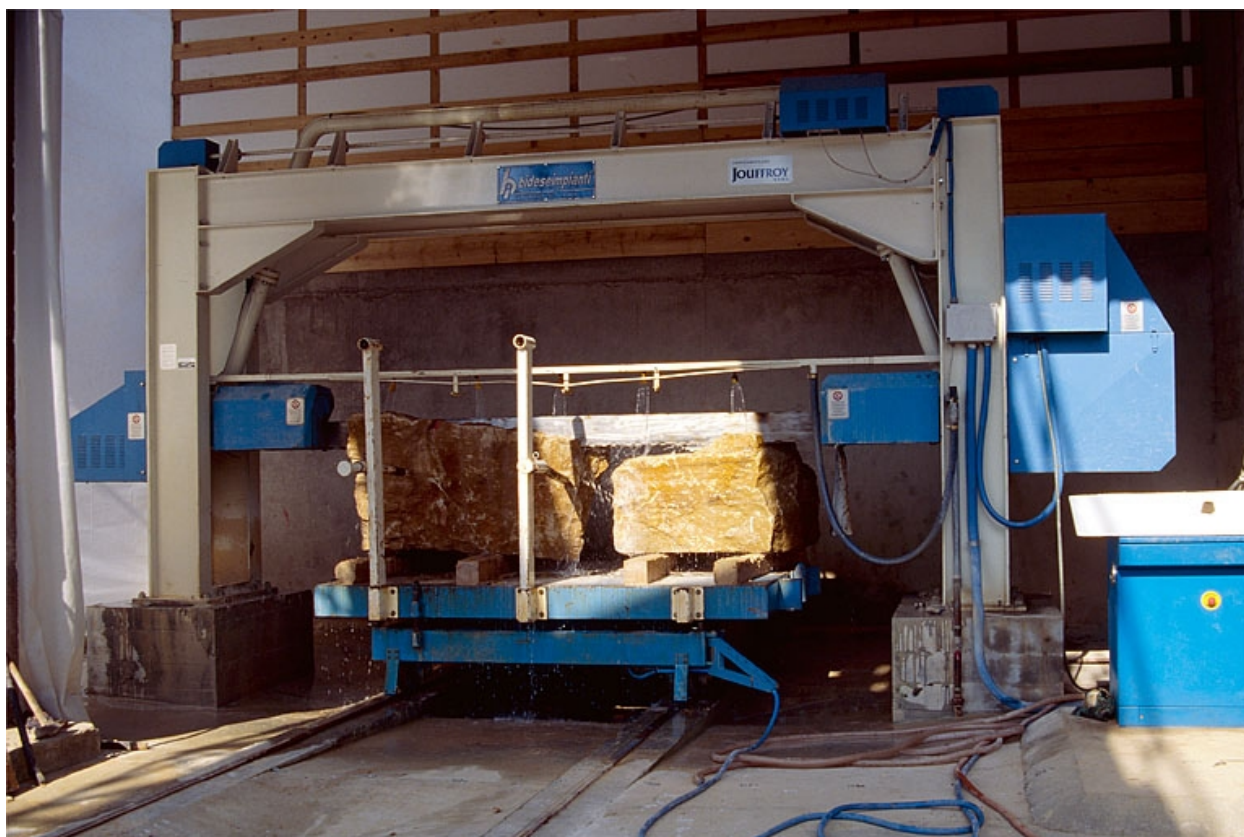
Scie monolame Bideseimpianti.  
Phot. Yves Sancey  
IVR43\_19933900152ZA

Scie monolame Bideseimpianti.

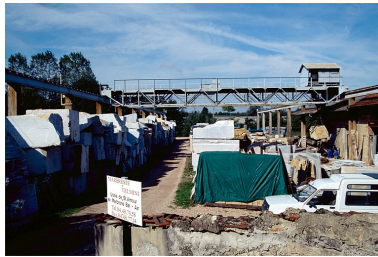
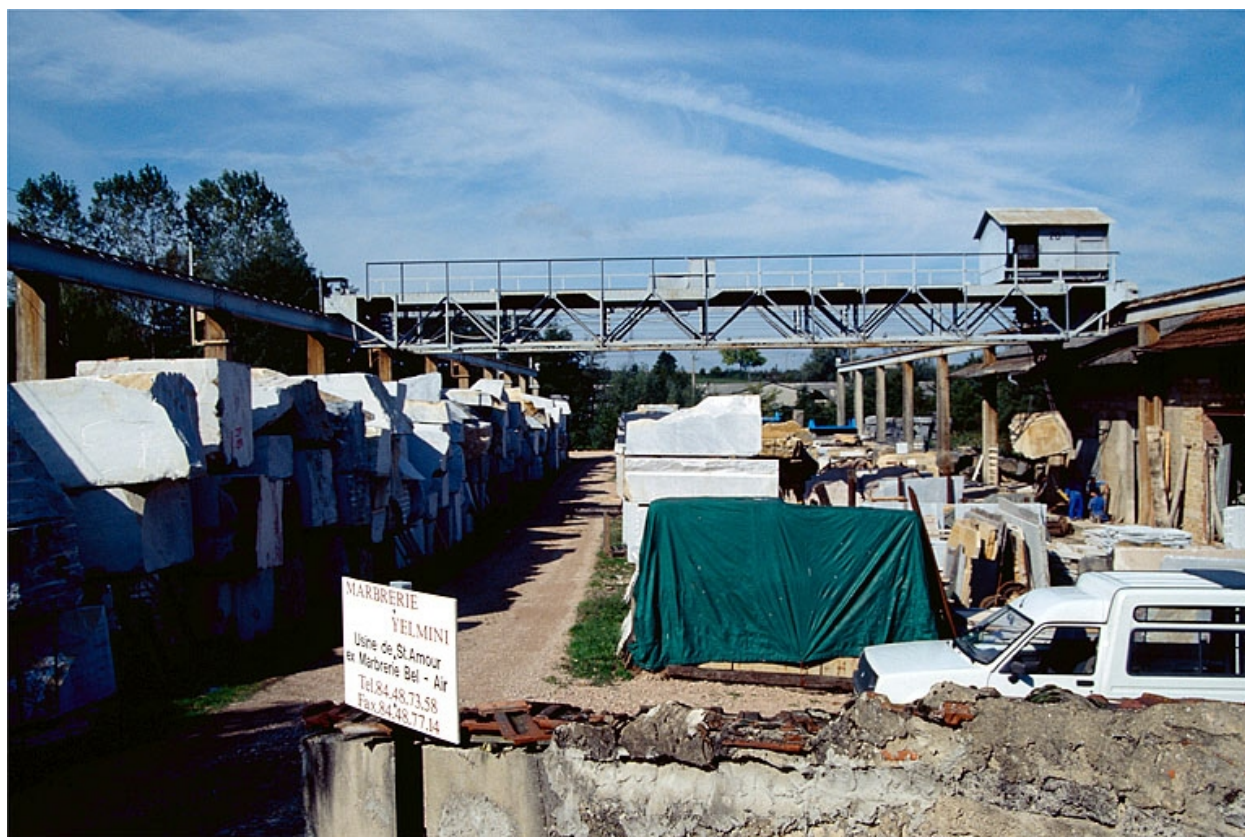
Pont roulant et aire des matières  
premières, vus depuis l'entrée à l'est.  
Phot. Yves Sancey  
IVR43\_19933900157ZA

Pont roulant et aire des matières premières, vus depuis l'entrée à l'est.

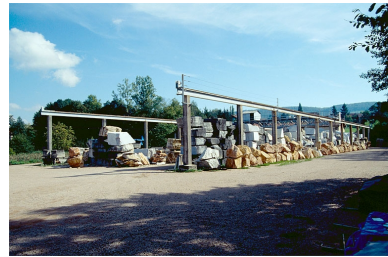
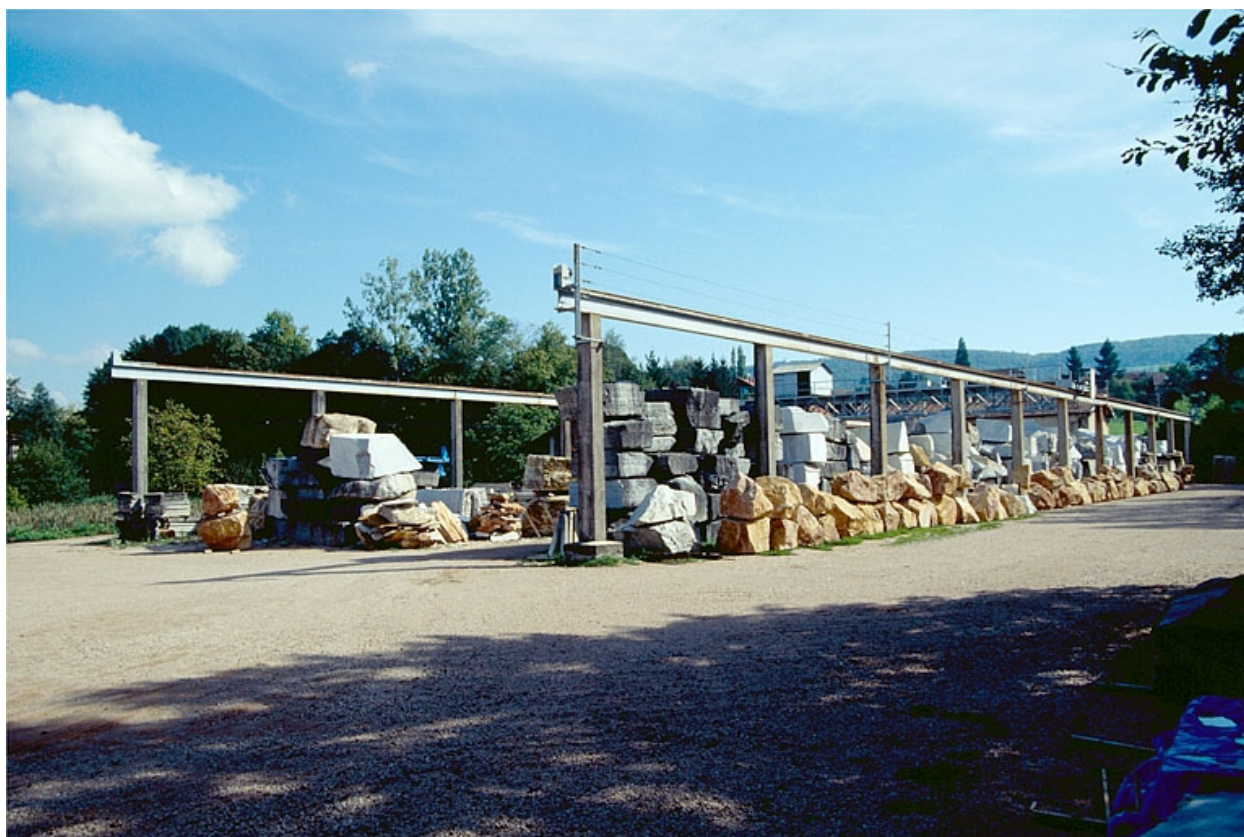
Pont roulant et aire des matières  
premières, vus de l'ouest.  
Phot. Yves Sancey  
IVR43\_19933900160ZA

Pont roulant et aire des matières premières, vus de l'ouest.

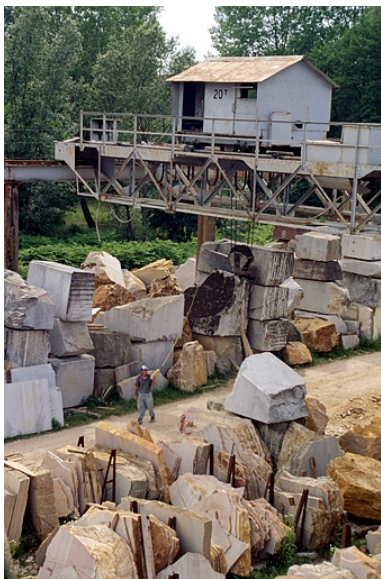
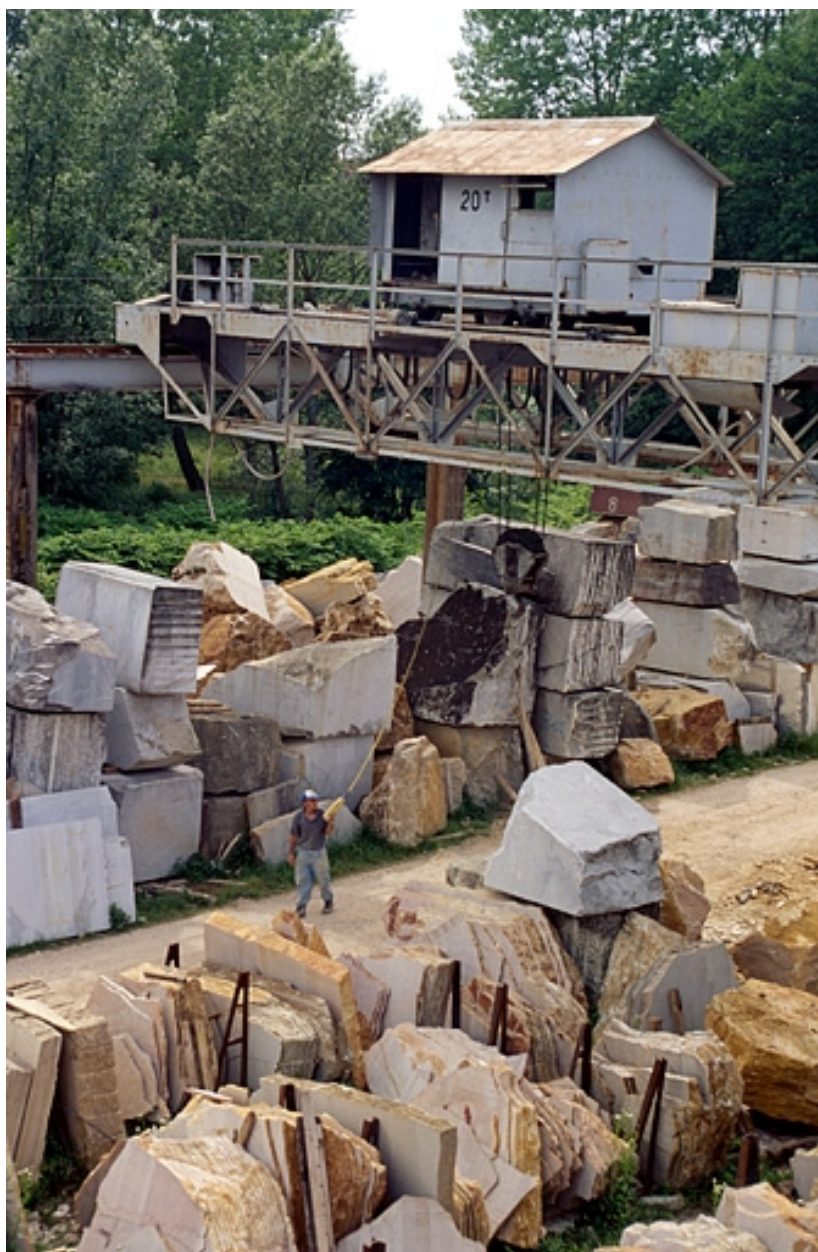
Pont roulant et ouvrier.  
Phot. Yves Sancey  
IVR43\_19973901684ZA

Pont roulant et ouvrier.

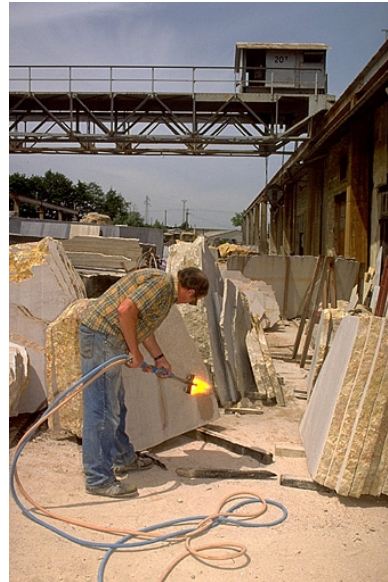
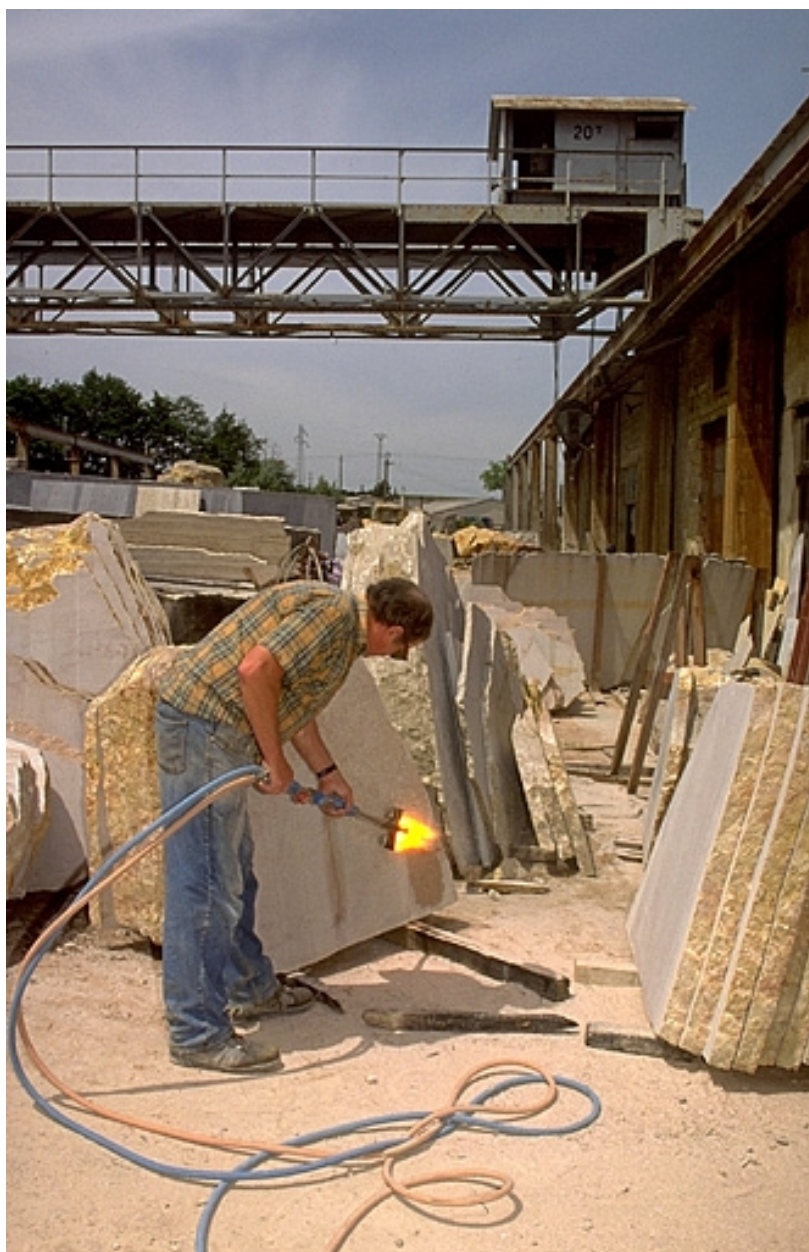
Flammage du marbre.  
Phot. Yves Sancey  
IVR43\_19973901688ZA

Flammage du marbre.
