Bourgogne-Franche-Comté, Jura  
Hauts de Bienne  
rue de la République

## fontaine-lavoir du quartier Mottet

Numéro de dossier : IA39000704  
Date de l'enquête initiale : 2000  
Date(s) de rédaction : 2009  
Cadre de l'étude : inventaire topographique  
Degré d'étude : étudié

Dénomination : fontaine, lavoir  
Appellation : lavoir du quartier Mottet

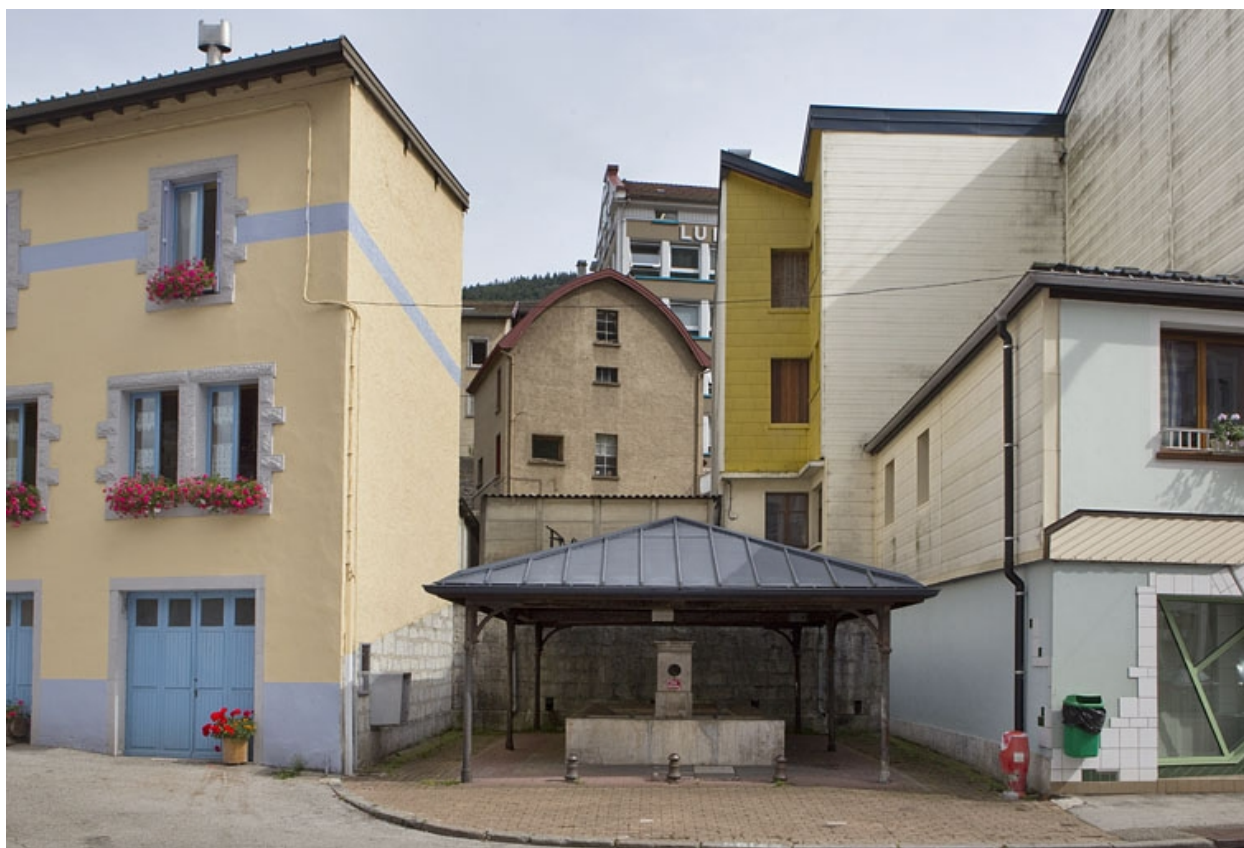
Vue d'ensemble.

Le bassin en pierre de taille est composé d'un abreuvoir côté rue, à l'avant de la borne d'alimentation, et, à l'arrière d'elle, du lavoir subdivisé en deux parties. Il est protégé par un toit métallique, supporté par une charpente en bois reposant sur six colonnes en fonte. L'une des poutres est criblée de clous, qui auraient autrefois servi à fixer le carton par lequel chaque famille réservait le lavoir pour sa grande lessive.

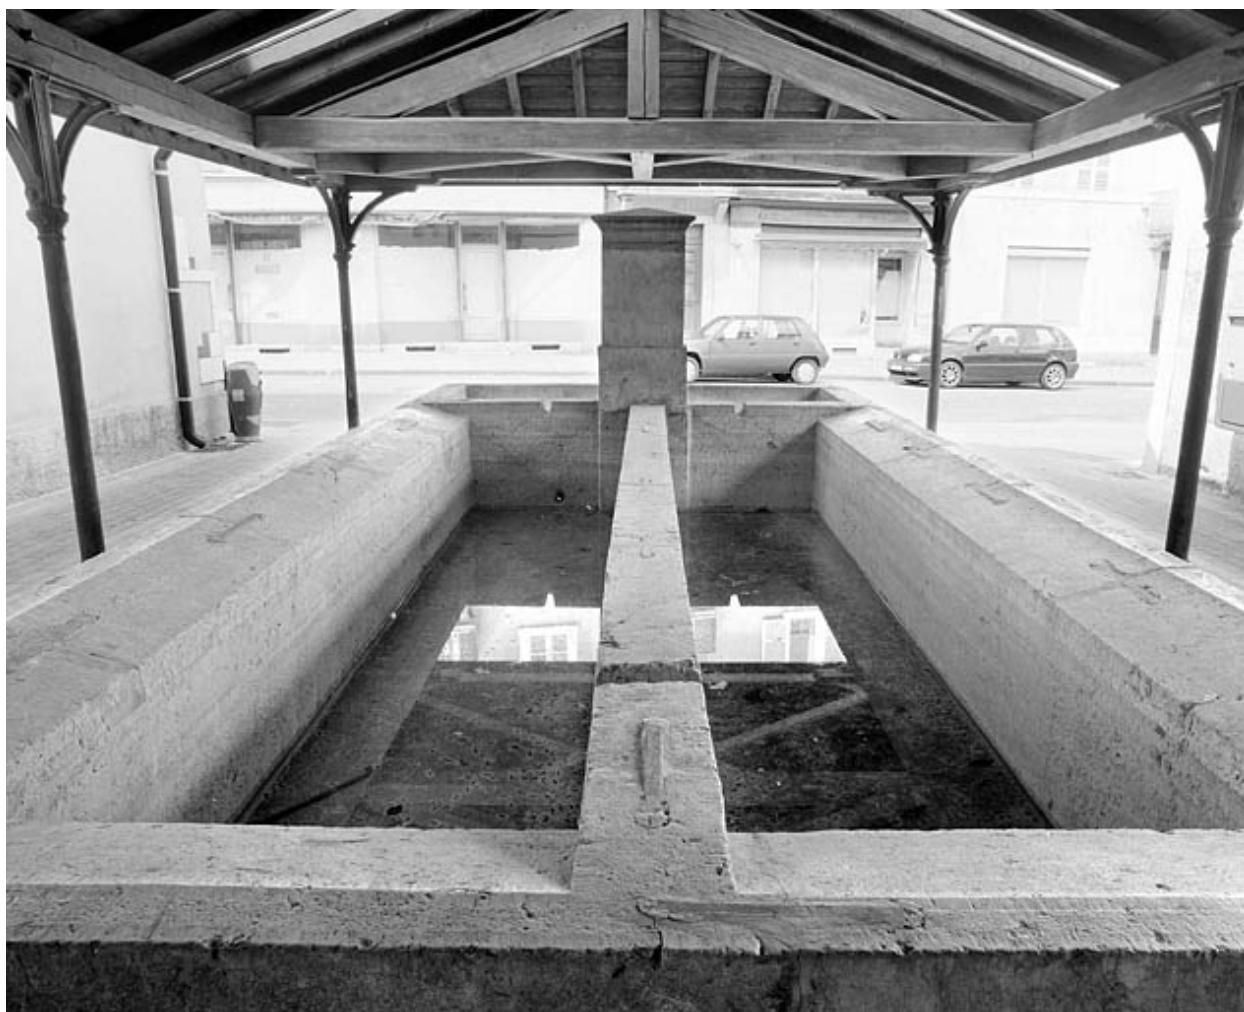
Bassin côté lavoir, vu de face.

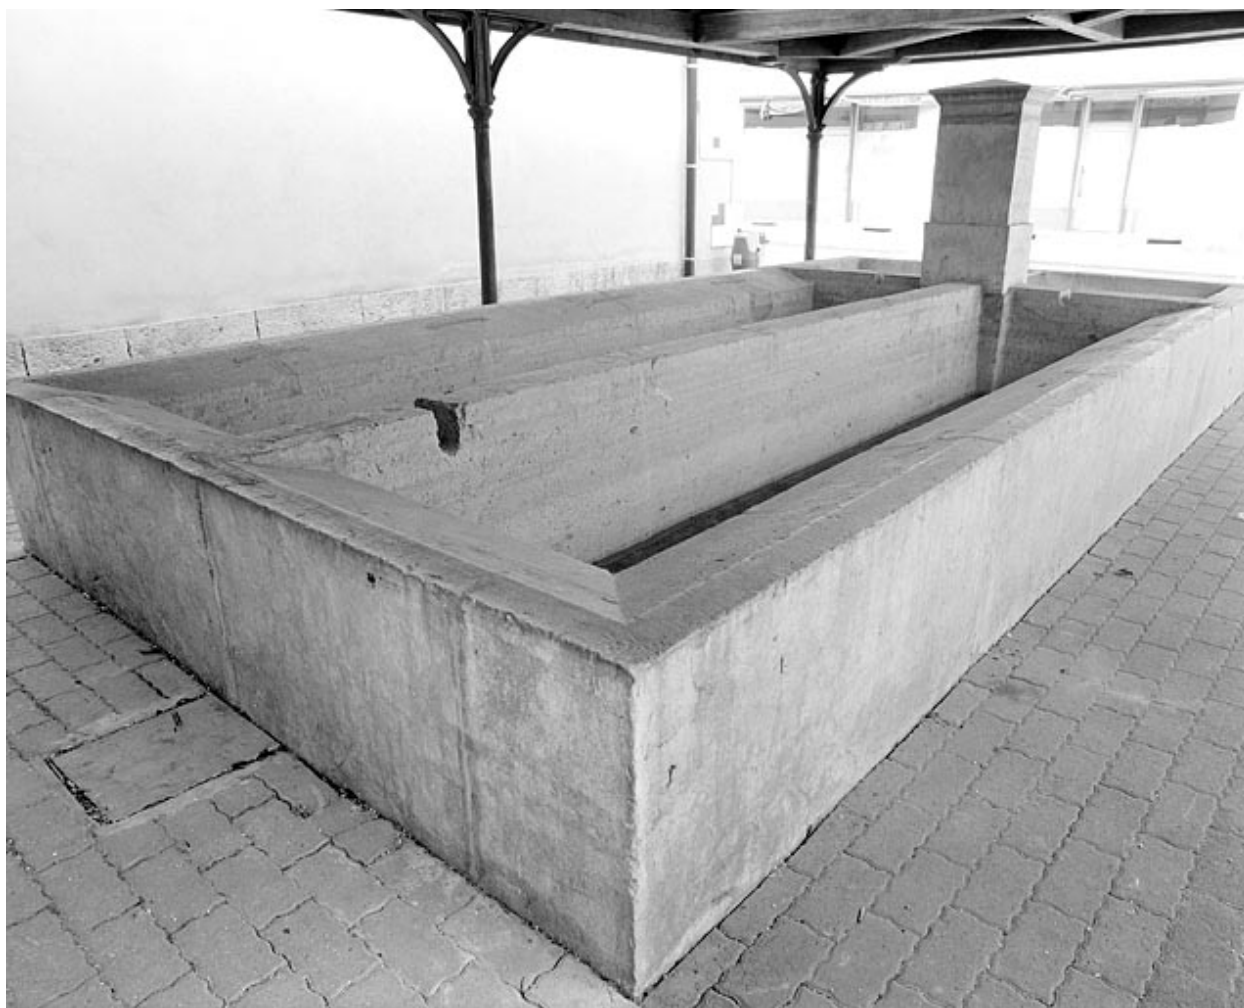
Bassin côté lavoir, vu de trois quarts.

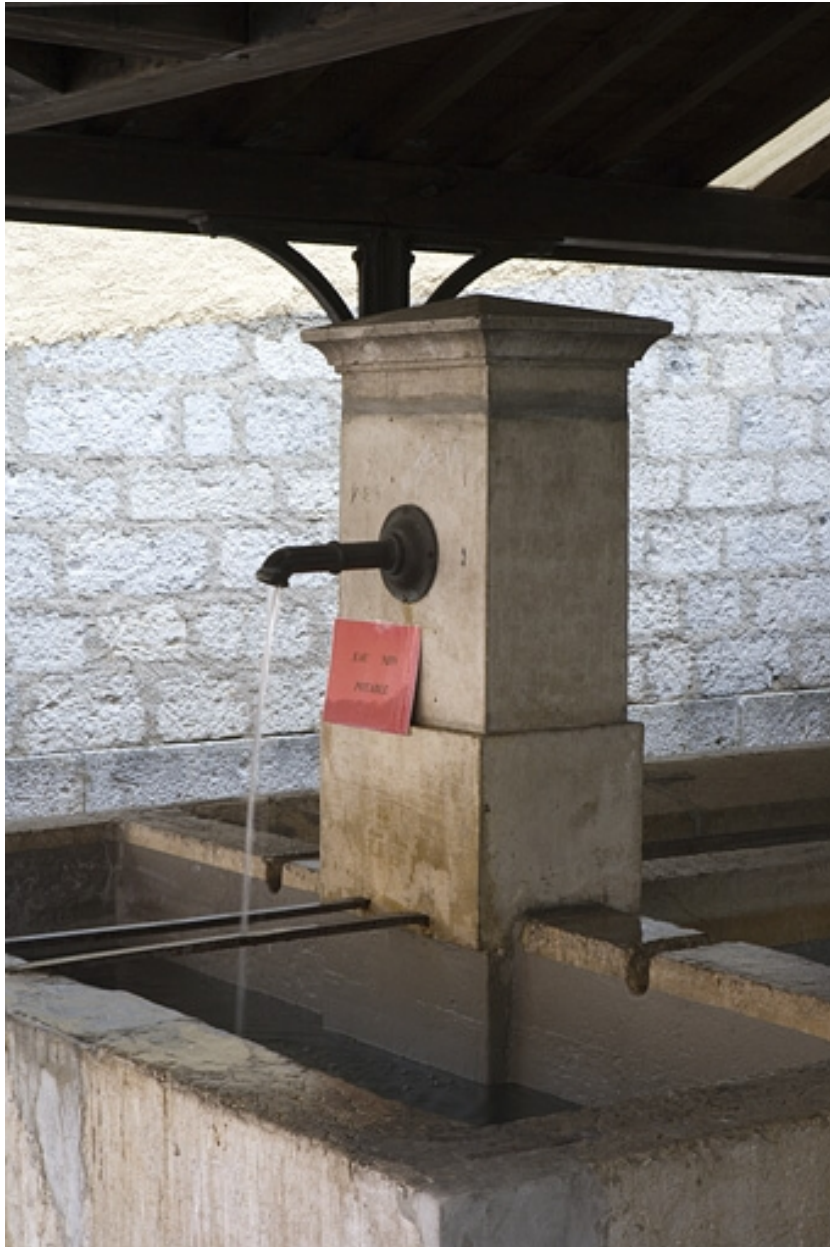
Borne d'alimentation.

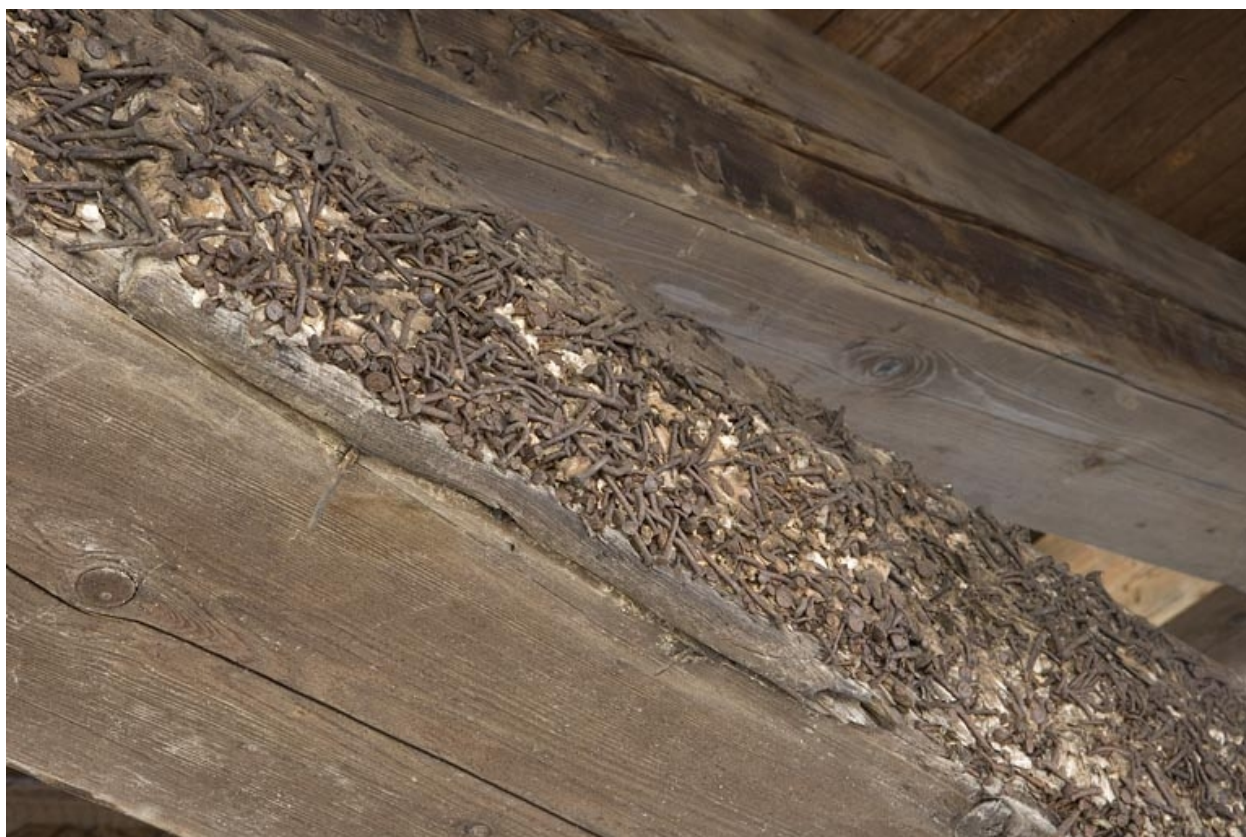
Clous sur l'une des poutres. Ces clous auraient autrefois servi à fixer le carton par lequel chaque famille réservait le lavoir pour sa grande lessive.
