Bourgogne-Franche-Comté, Haute-Saône  
Scey-sur-Saône-et-Saint-Albin  
2 rue du Presbytère

## presbytère

Numéro de dossier : IA70001031  
Date de l'enquête initiale : 2018  
Date(s) de rédaction : 2019  
Cadre de l'étude : enquête thématique régionale val de Saône  
Degré d'étude : étudié

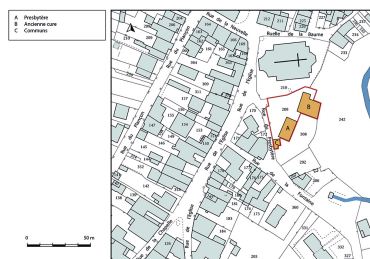
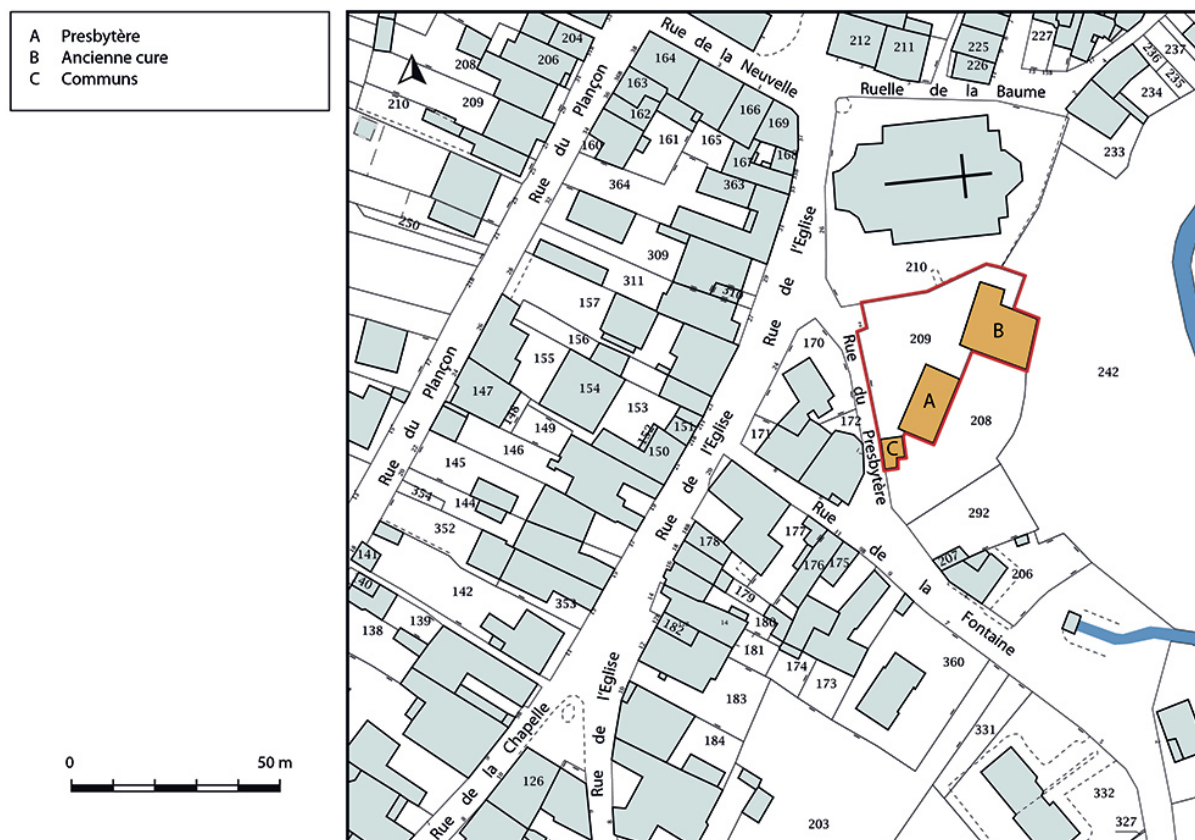
Plan-masse et de situation.  
Extrait du plan cadastral, 2019.  
Dess. Bertrand Turina  
IVR43\_20197000183NUDA

Plan-masse et de situation. Extrait du plan cadastral, 2019.

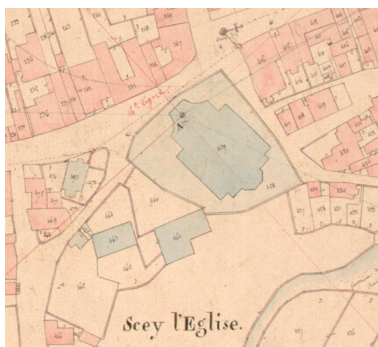
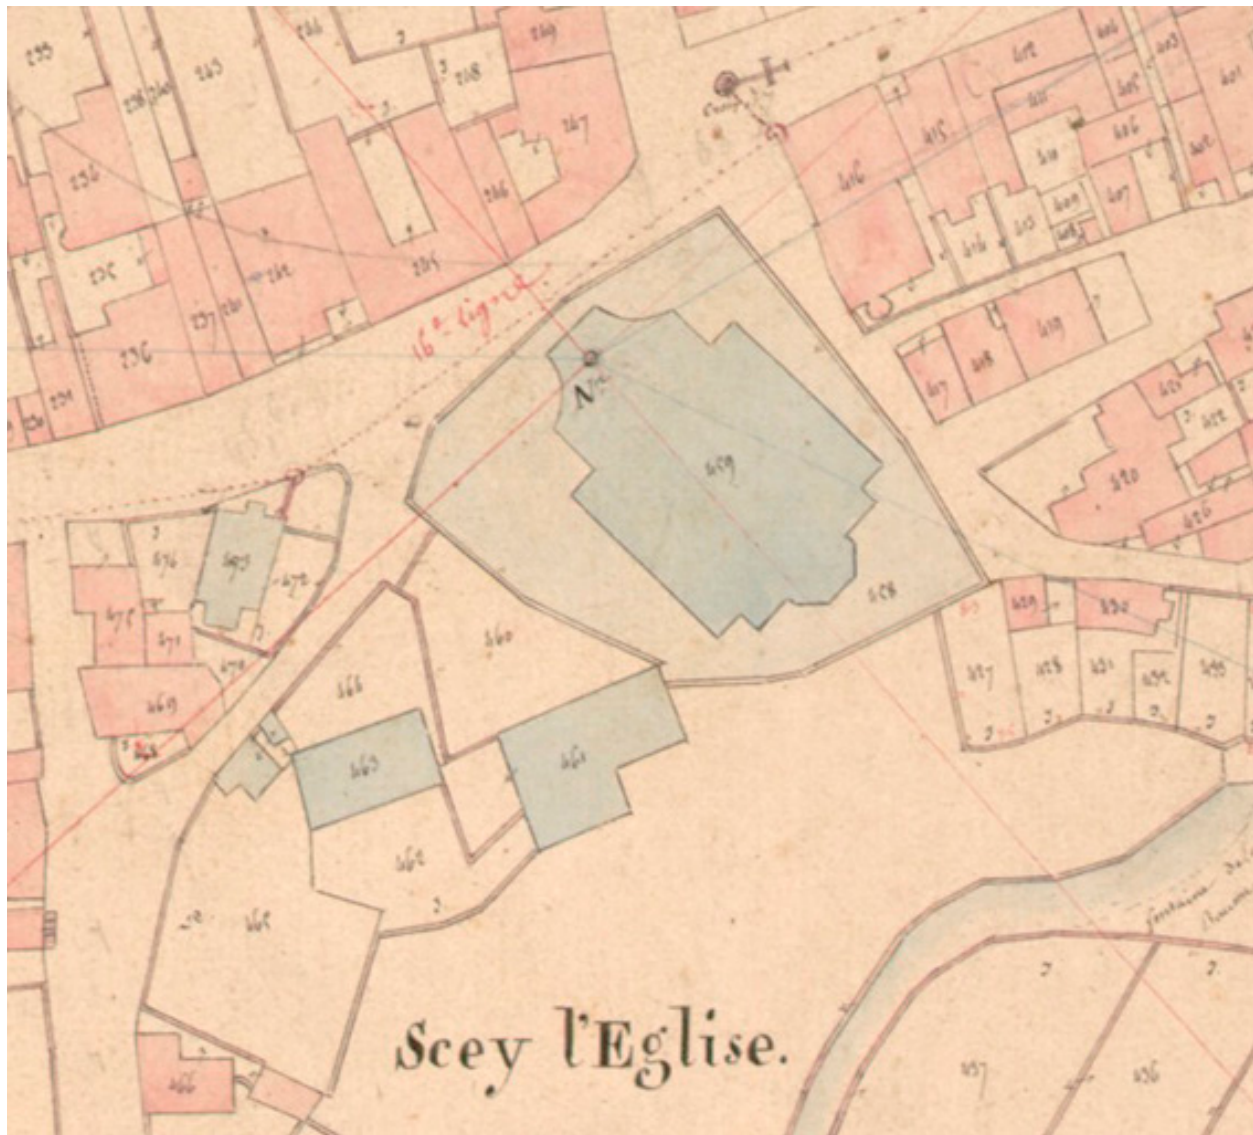
Extrait de l'Atlas parcellaire (1836)  
du cadastre de la commune de  
Scey-sur-Saône-et-Saint-Albin.  
IVR43\_20187000868NUCA

Extrait de l'Atlas parcellaire (1836) du cadastre de la commune de Sceaux-sur-Saône-et-Saint-Albin.

Un plan géométrique de 1806 nomme le nouveau presbytère " le pavillon neuf " prouvant ainsi sa construction récente tandis que l'ancien presbytère sert d'école de garçons, de logement pour l'instituteur, de grange et d'écuries. Sur la porte d'entrée, outre la date de 1770 encadrée par les initiales C et H, est inscrite la mention suivante : "Mane Nobis cum domine" ( Luc, XXIV, 29 : "Mais ils s'efforcèrent de le retenir : « Reste avec nous, car le soir approche et déjà le jour baisse. » Il entra donc pour rester avec eux."). En 1863, la mairie mandate l'architecte C. Dodelier installé à Vesoul pour réparer la toiture du presbytère (importantes fuites d'eau dans les combles). L'architecte propose au conseil municipal le remplacement d'une partie de la toiture ; le devis s'élève à 1 600 francs et comprend aussi la réparation d'un puits dans le quartier de l'église. La préfecture approuve le projet de l'architecte le 8 février 1864. L'entrepreneur G. Varlet, est responsable des travaux.

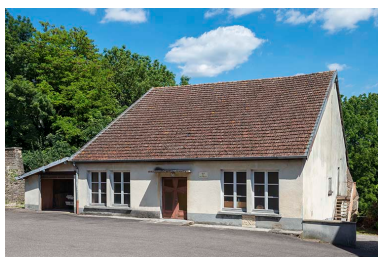
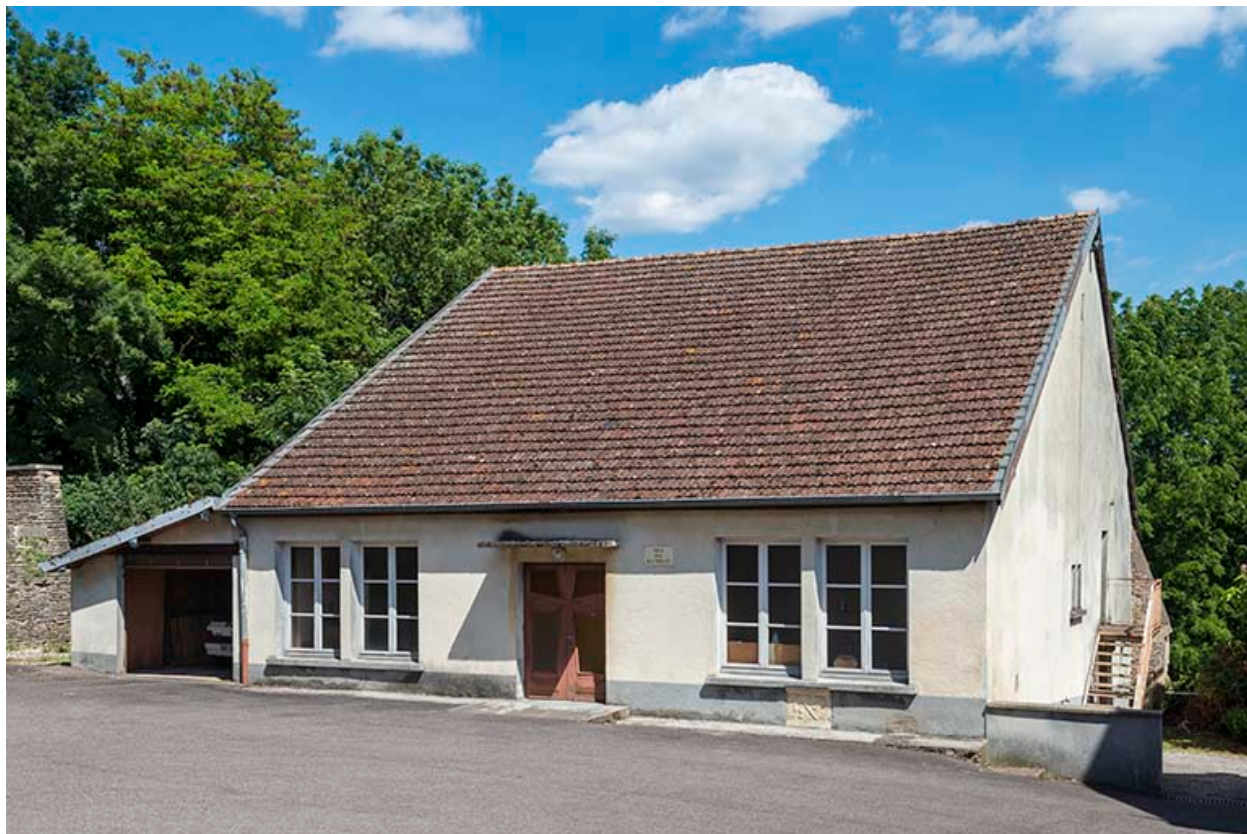
La salle paroissiale installée  
dans l'ancien presbytère  
appelé "vieille cure".  
Phot. Jérôme Mongreville  
IVR43\_20187000370NUC4A

La salle paroissiale installée dans l'ancien presbytère appelé "vieille cure".

Le presbytère actuel est une construction datant de 1770 selon la date inscrite sur le linteau de la porte d'entrée. Le second bâtiment, qui sert actuellement de salle pastorale, correspond au premier presbytère probablement bâti autour 17e comme en attestent la baie en accolade de la façade postérieure, les corbeaux et les restes d'un départ de voute sur le mur pignon sud. Il est couramment appelé "vieille cure". Il fait l'objet de nombreuses réparations en 1836 avec la pose d'une nouvelle couverture, la réfection du mur de façade, le resserrement de certaines fermes et la pose de chéneaux. En 1896, "la vieille cure" étant en mauvais état, la municipalité décide de la détruire en partie et de construire à la place des éléments contemporains. Les travaux sont menés par l'architecte voyer Grosjean. Plusieurs murs sont abattus et la toiture est à nouveau refaite. L'architecte signe le procès-verbal de réception définitive le 13 novembre 1896.

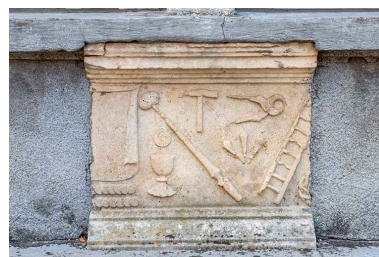
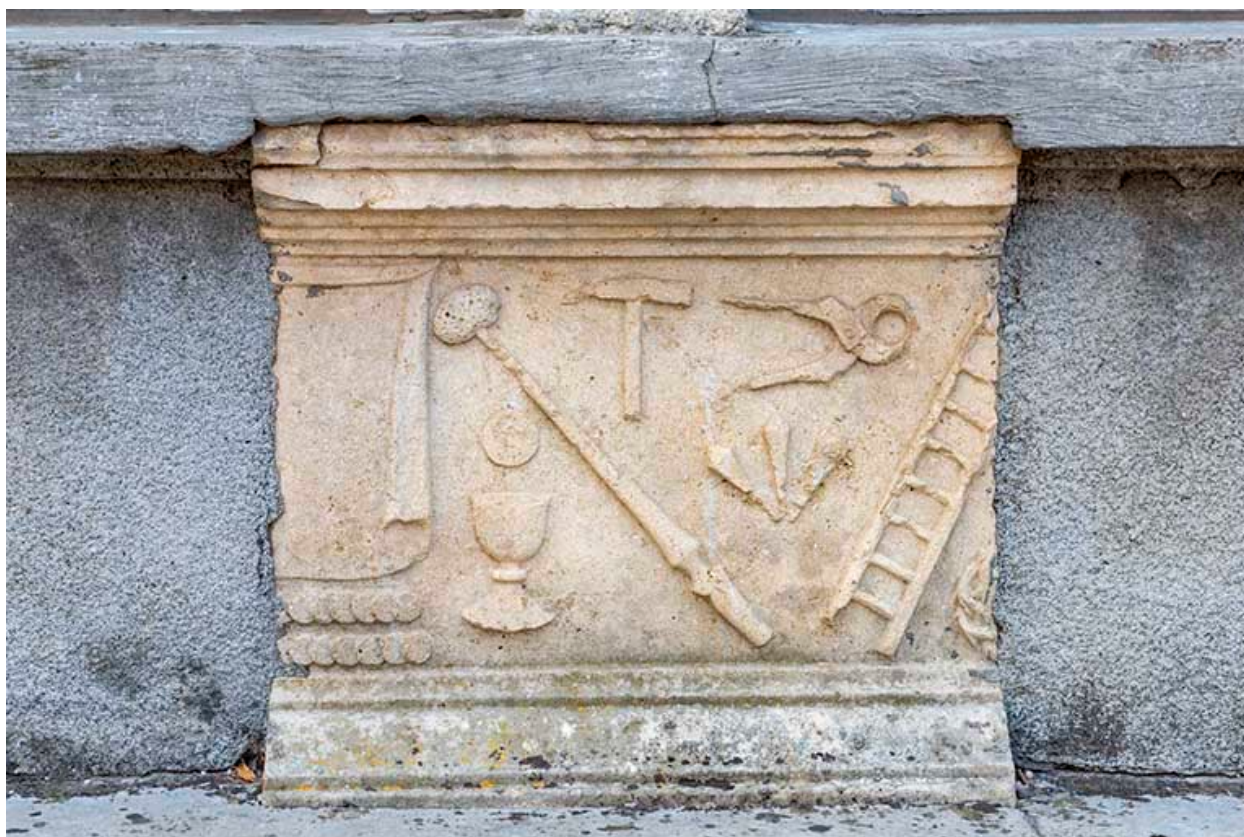
Bas-relief : les instruments  
de la Passion, façade  
antérieure de l'ancienne cure.  
Phot. Jérôme Mongreville  
IVR43\_20187000605NUC4A

Bas-relief : les instruments de la Passion, façade antérieure de l'ancienne cure.

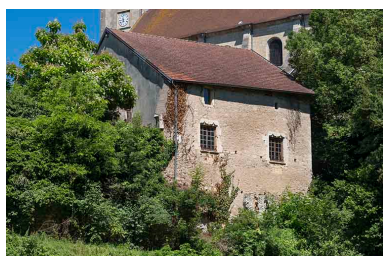
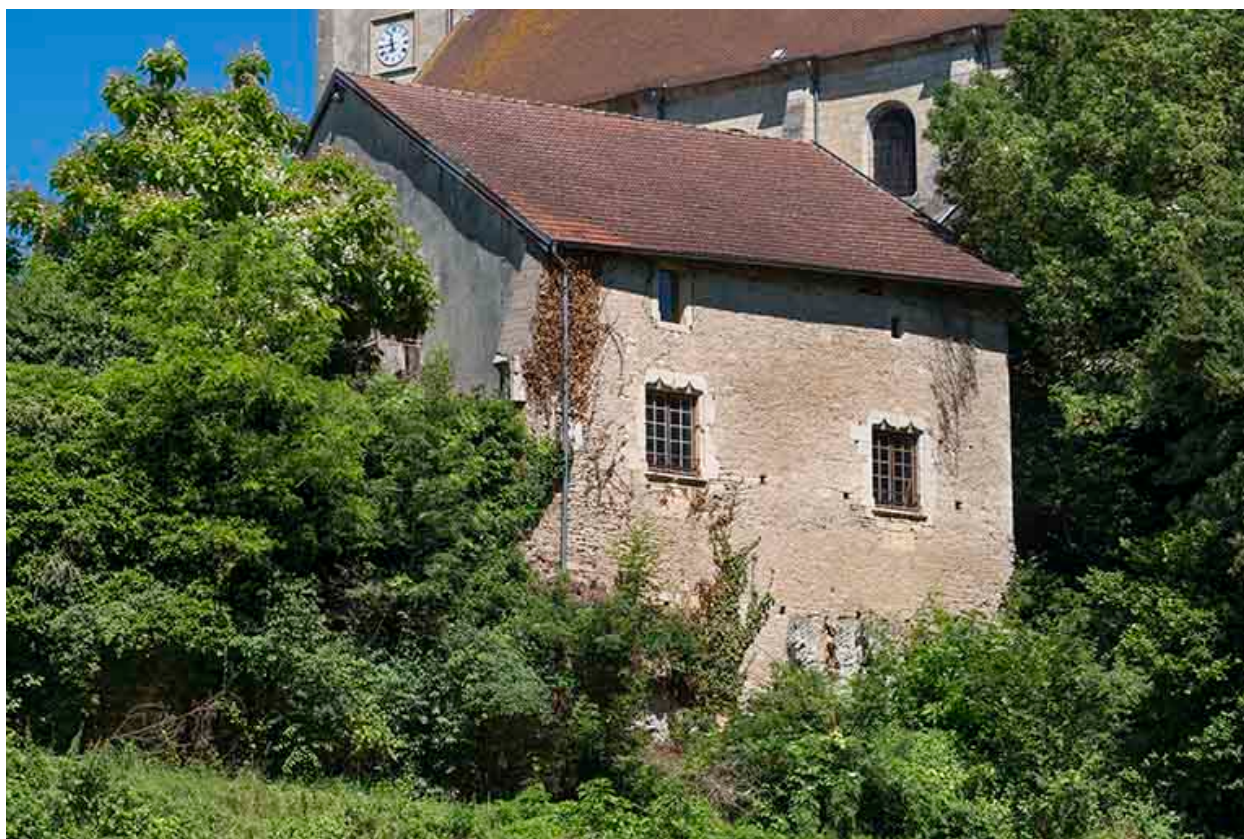
Façade postérieure de l'ancienne cure.  
Phot. Jérôme Mongreville  
IVR43\_20187000367NUC4A

Façade postérieure de l'ancienne cure.

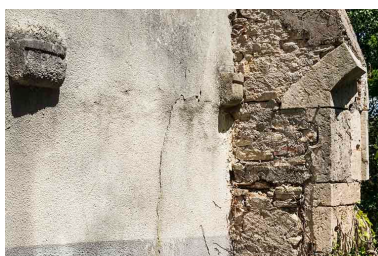
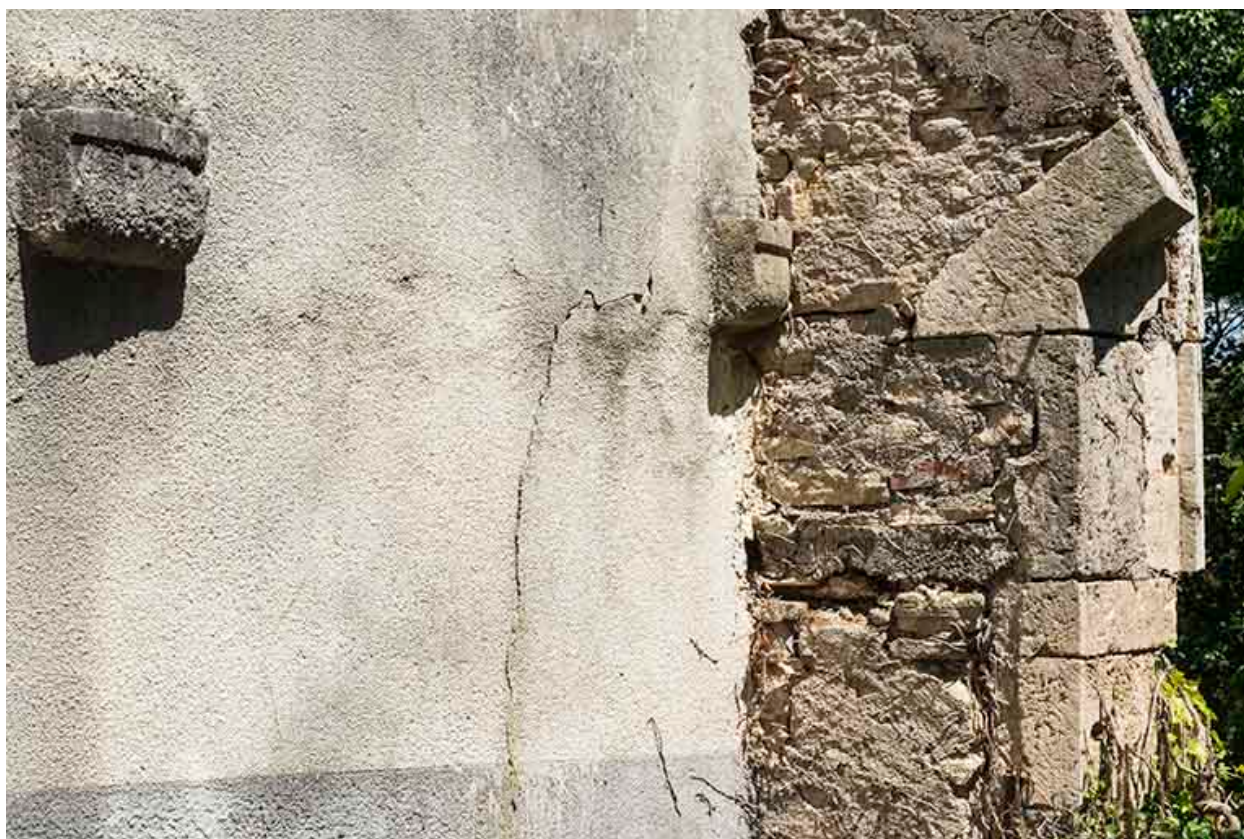
Vestiges d'un ancien  
mur de la vieille cure.  
Phot. Jérôme Mongreville  
IVR43\_20187000369NUC4A

Vestiges d'un ancien mur de la vieille cure.

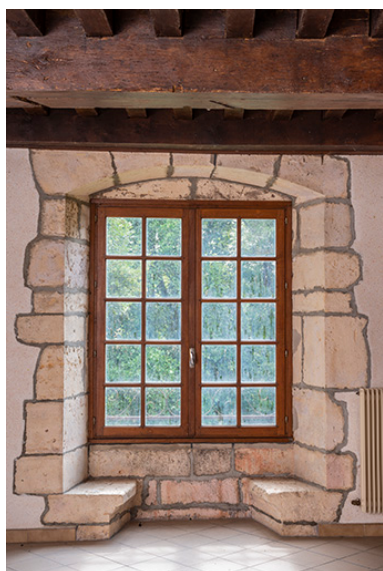
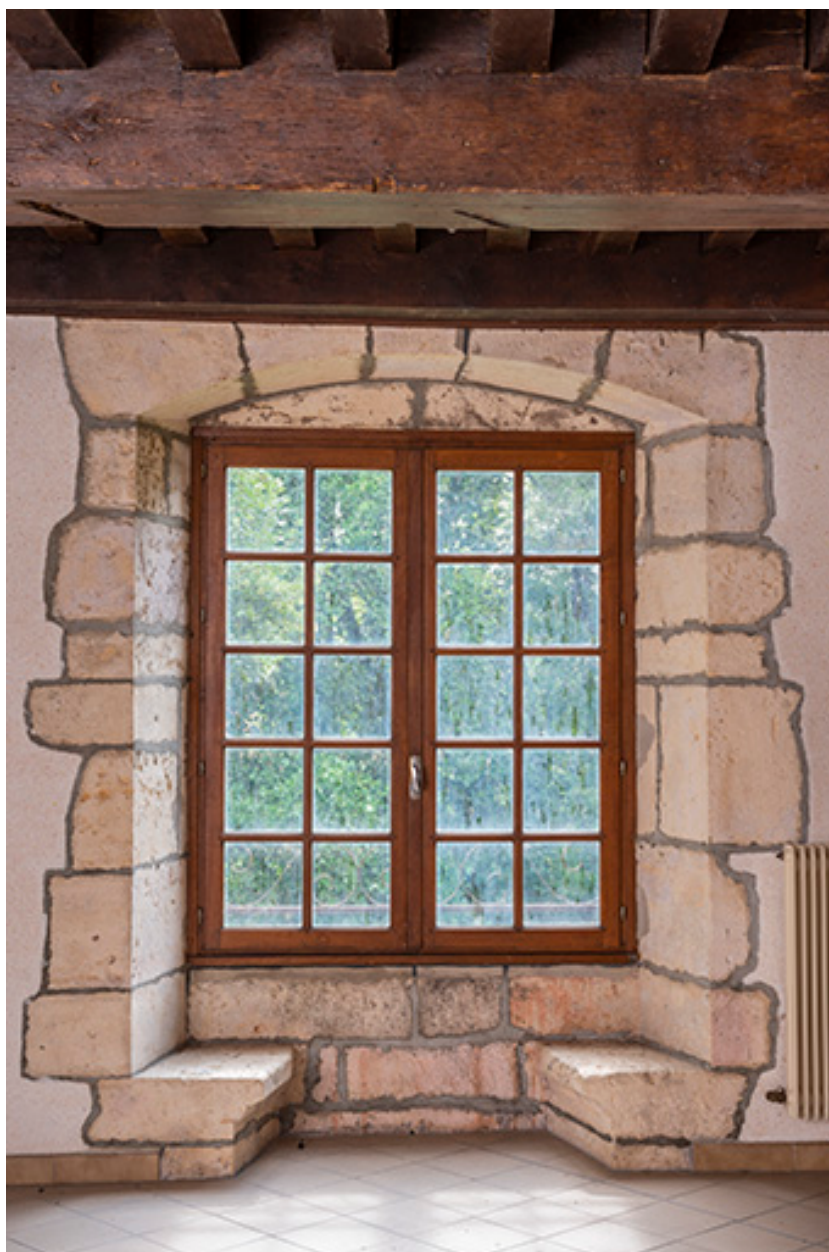
Fenêtre avec coussièges,  
ancienne cure.  
Phot. Jérôme Mongreville  
IVR43\_20187000602NUC4A

Fenêtre avec coussièges, ancienne cure.

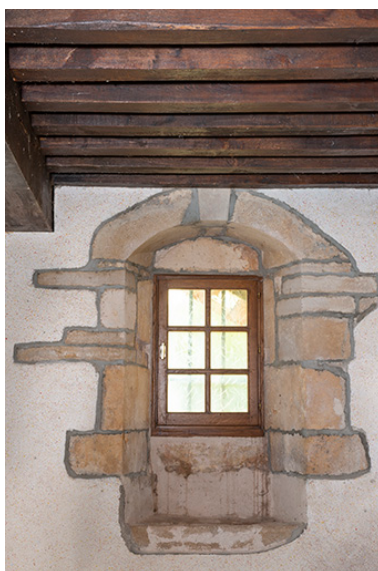
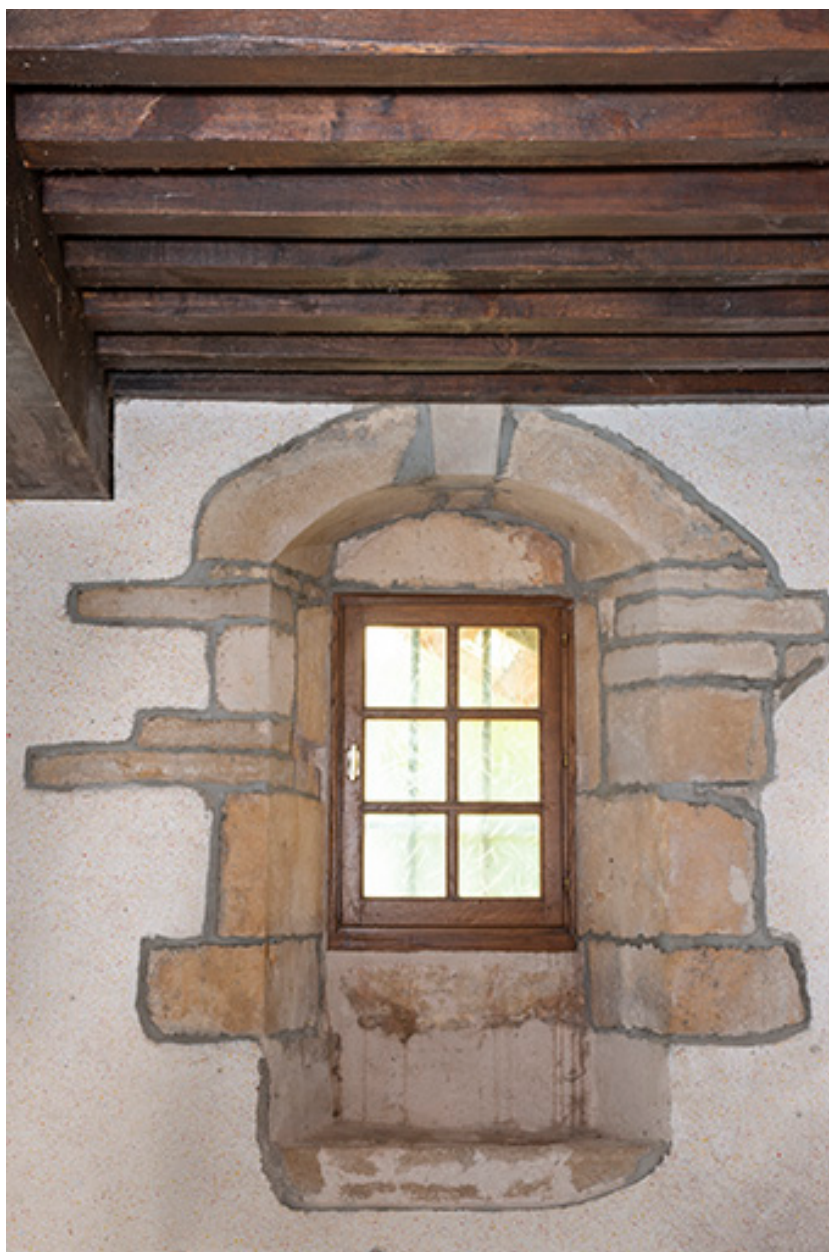
Détail d'une fenêtre, ancienne cure.  
Phot. Jérôme Mongreville  
IVR43\_20187000603NUC4A

Détail d'une fenêtre, ancienne cure.

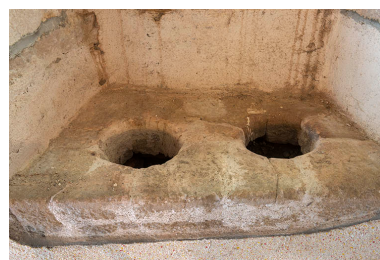
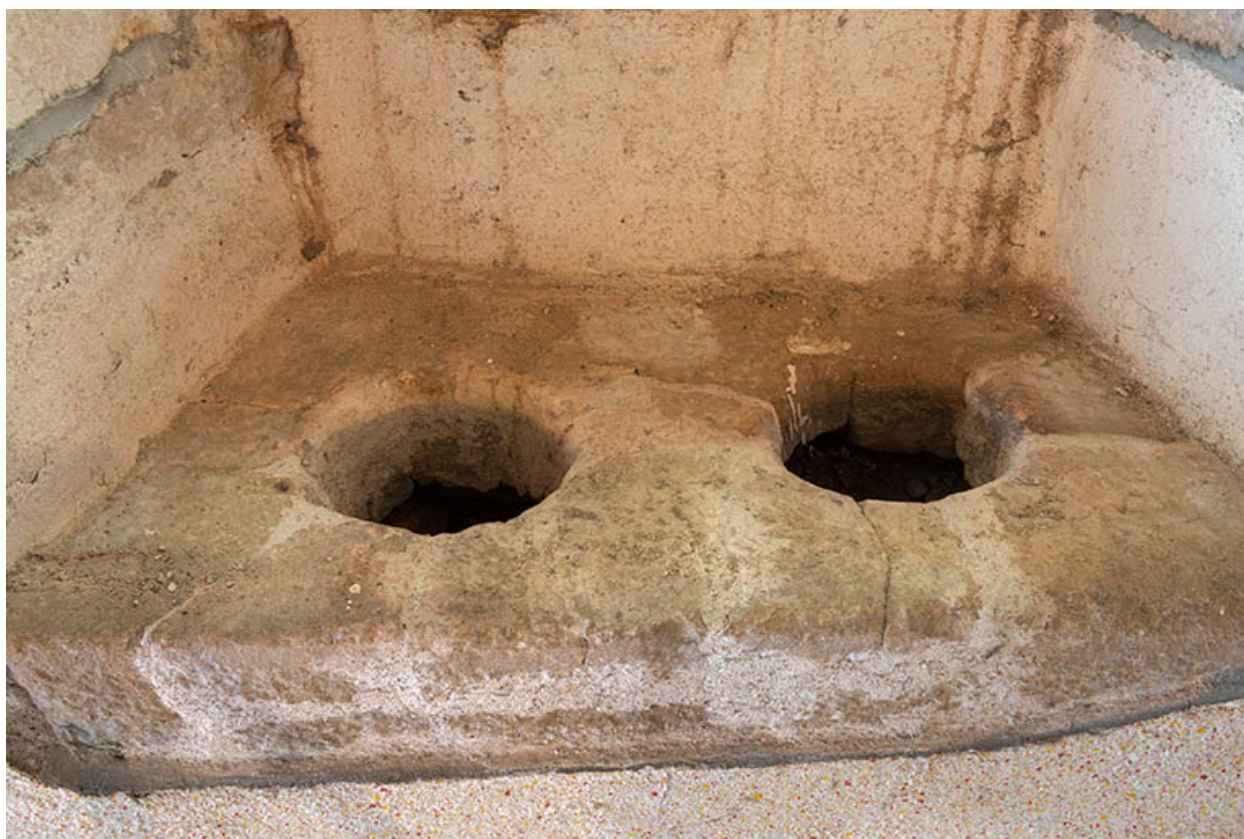
Potager dans l'ancienne cure.  
Phot. Jérôme Mongreville  
IVR43\_20187000604NUC4A

Potager dans l'ancienne cure.

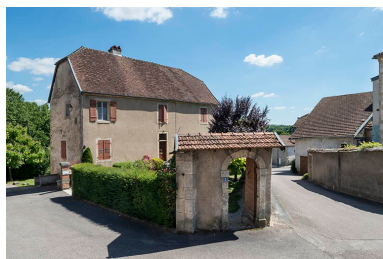
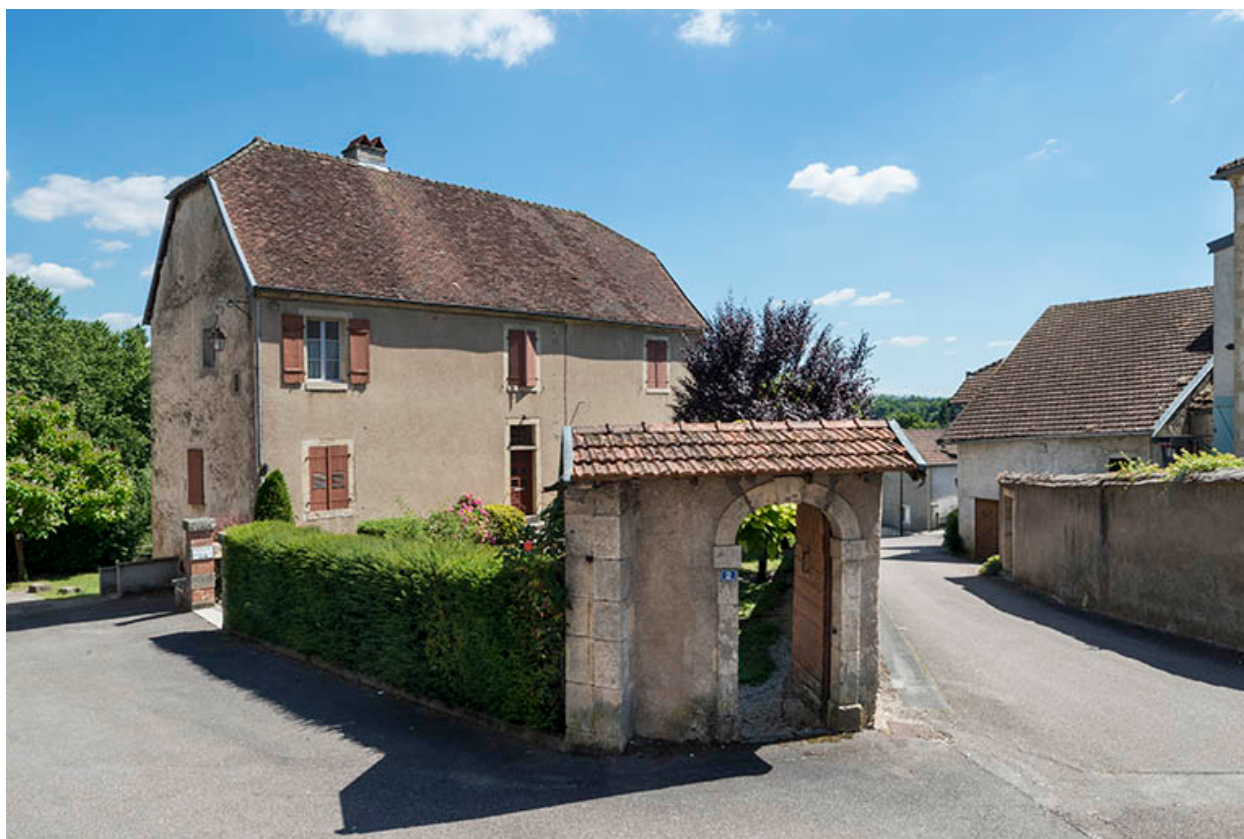
Le portique du jardin.  
Phot. Jérôme Mongreville  
IVR43\_20187000377NUC4A

Le portique du jardin.

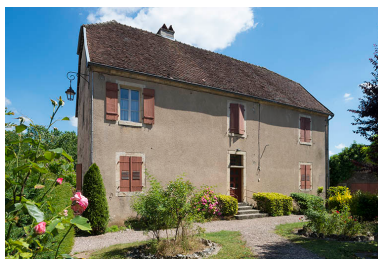
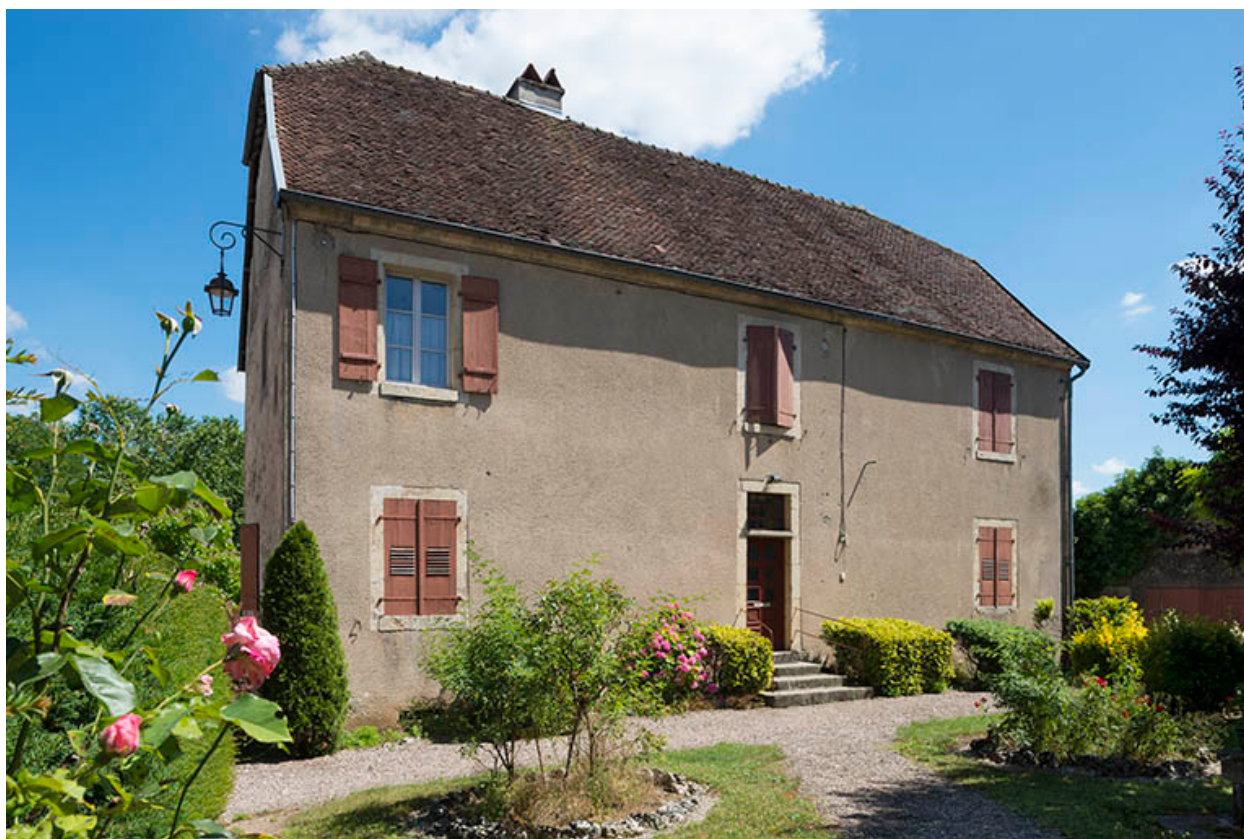
La façade antérieure du presbytère.  
Phot. Jérôme Mongreville  
IVR43\_20187000376NUC4A

La façade antérieure du presbytère.

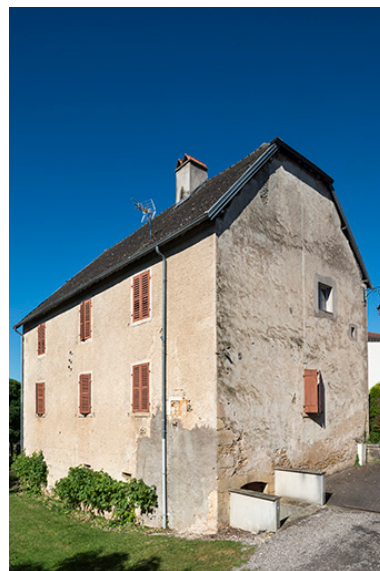
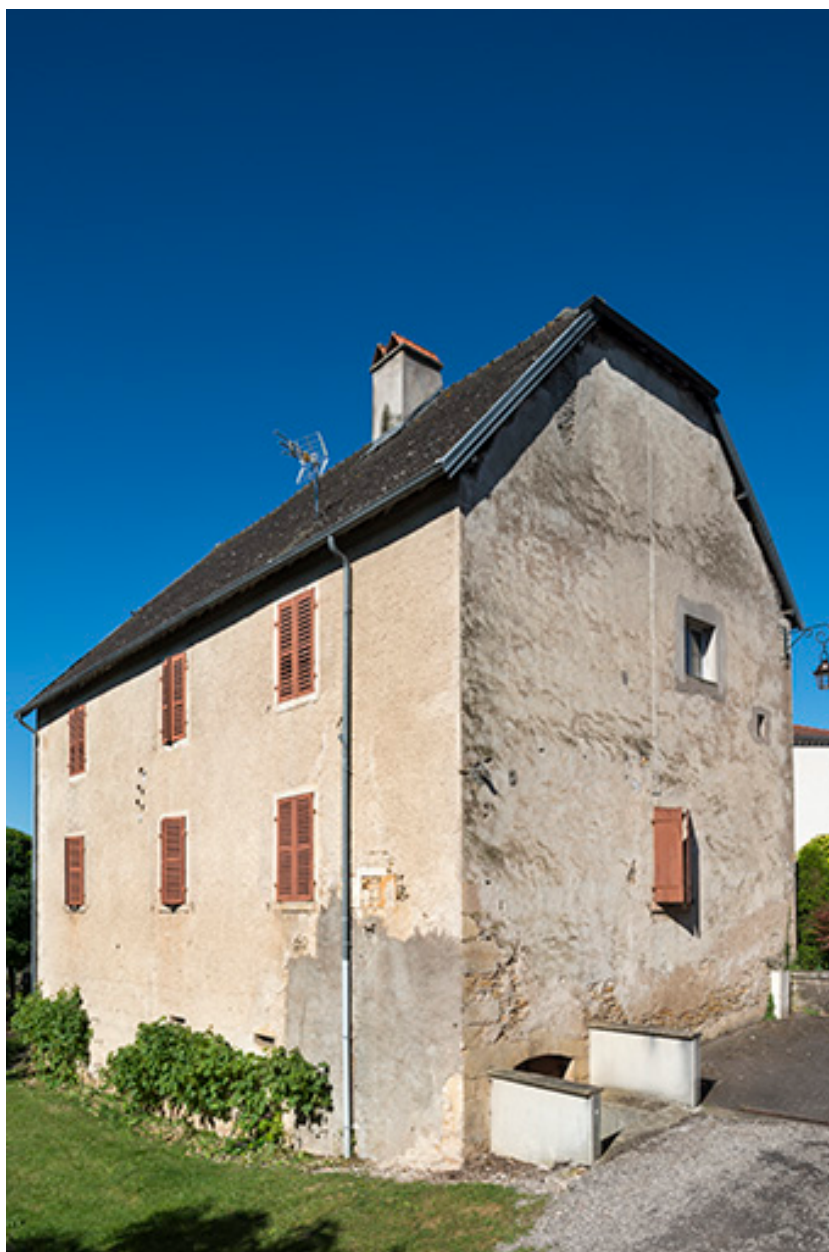
Vue de trois-quarts, façades  
postérieure et latérale.  
Phot. Jérôme Mongreville  
IVR43\_20187000373NUC4A

Vue de trois-quarts, façades postérieure et latérale.

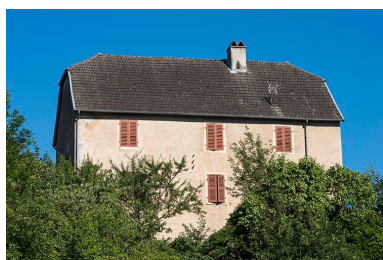
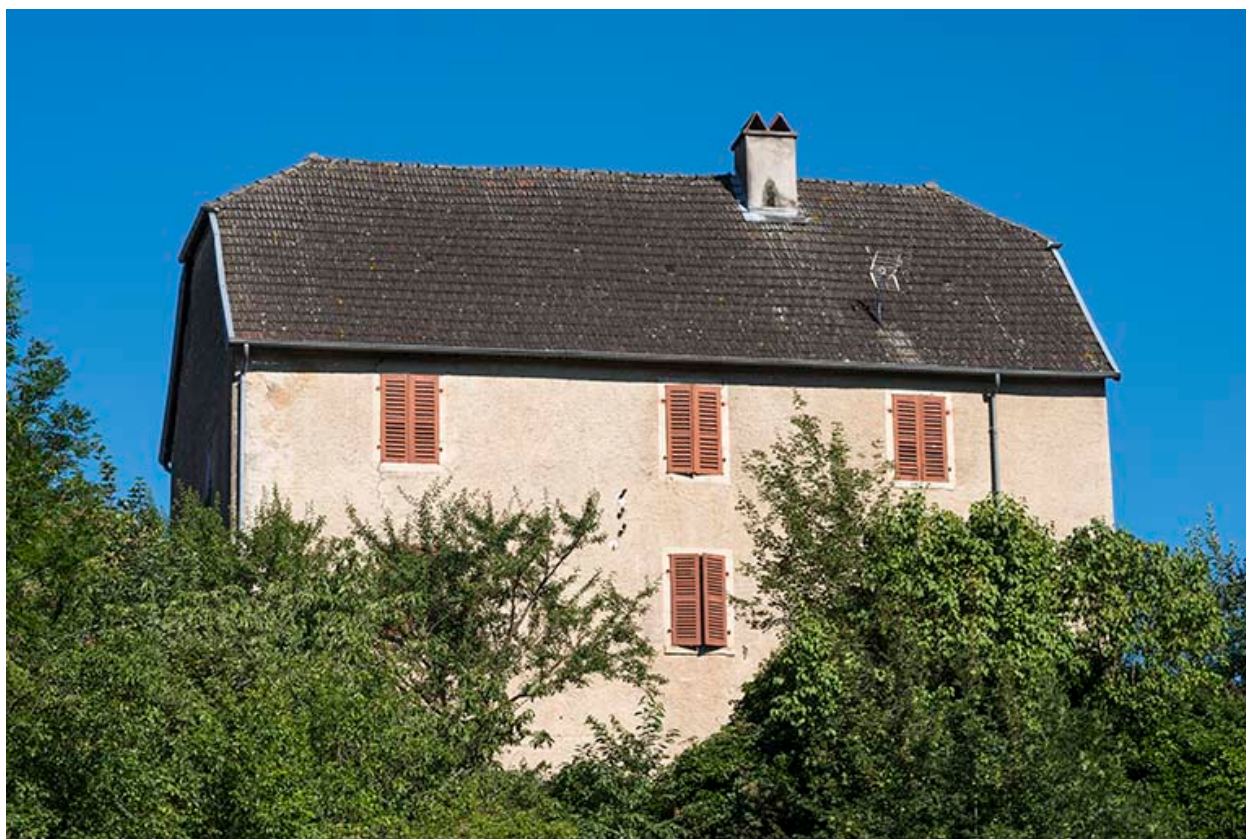
Etages supérieurs de  
la façade postérieure.  
Phot. Jérôme Mongreville  
IVR43\_20187000372NUC4A

Étages supérieurs de la façade postérieure.

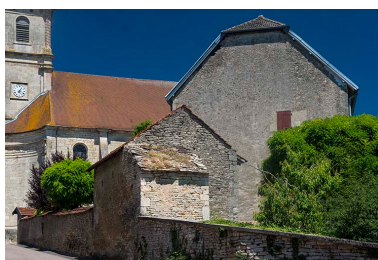
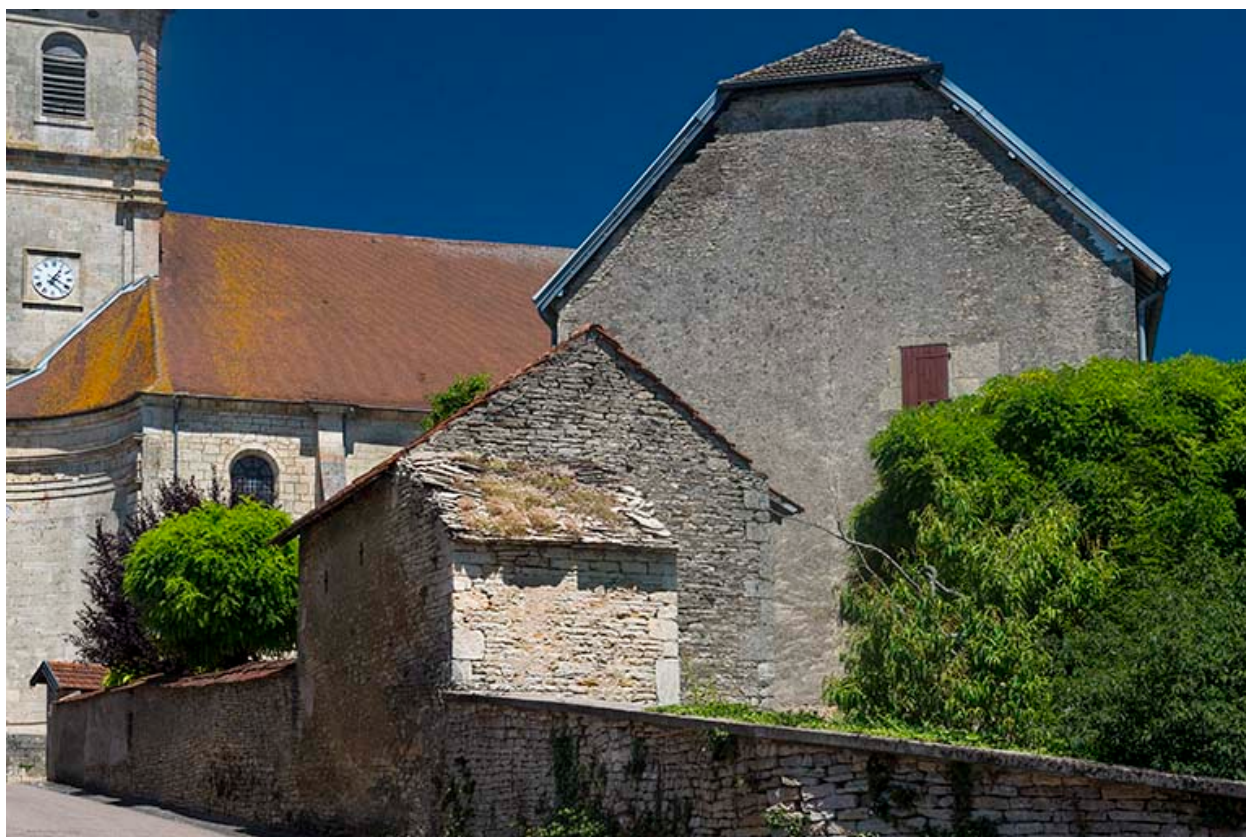
Mur pignon sud.  
Phot. Jérôme Mongreville  
IVR43\_20187000375NUC4A

Mur pignon sud.

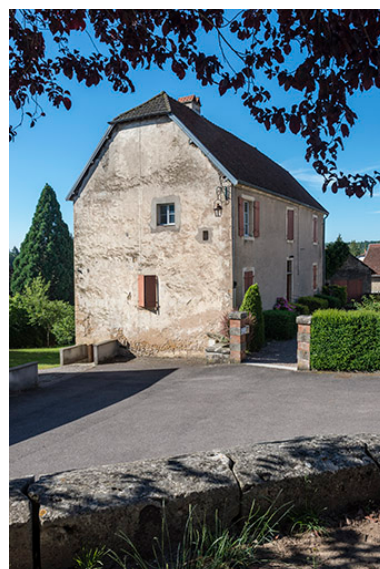
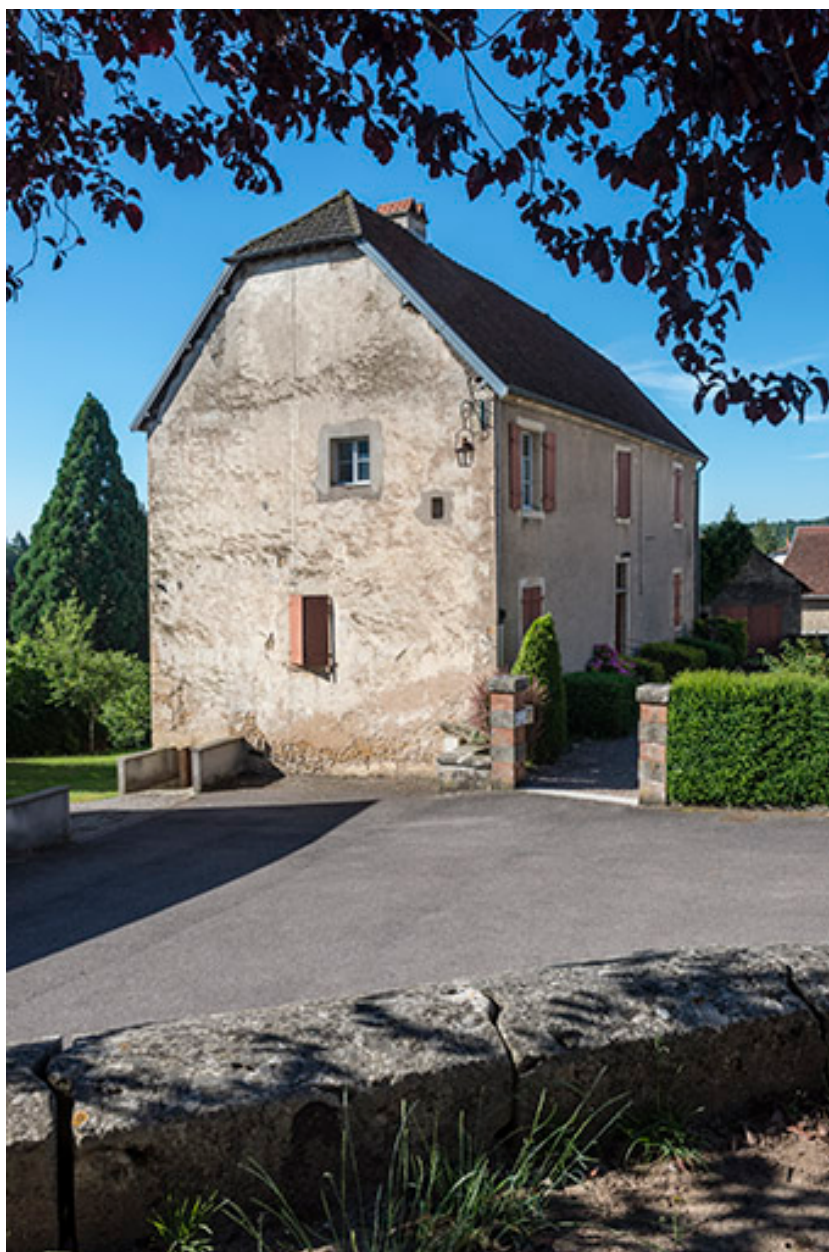
Le mur pignon nord.  
Phot. Jérôme Mongreville  
IVR43\_20187000371NUC4A

Le mur pignon nord.

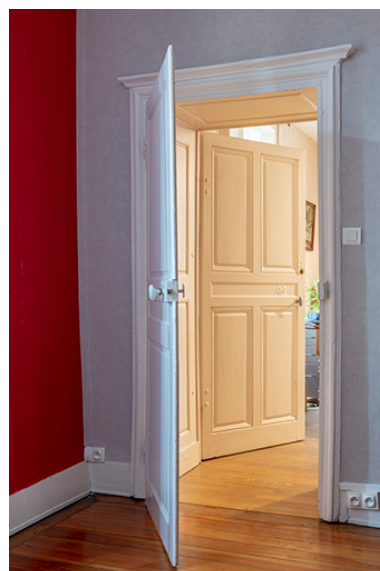
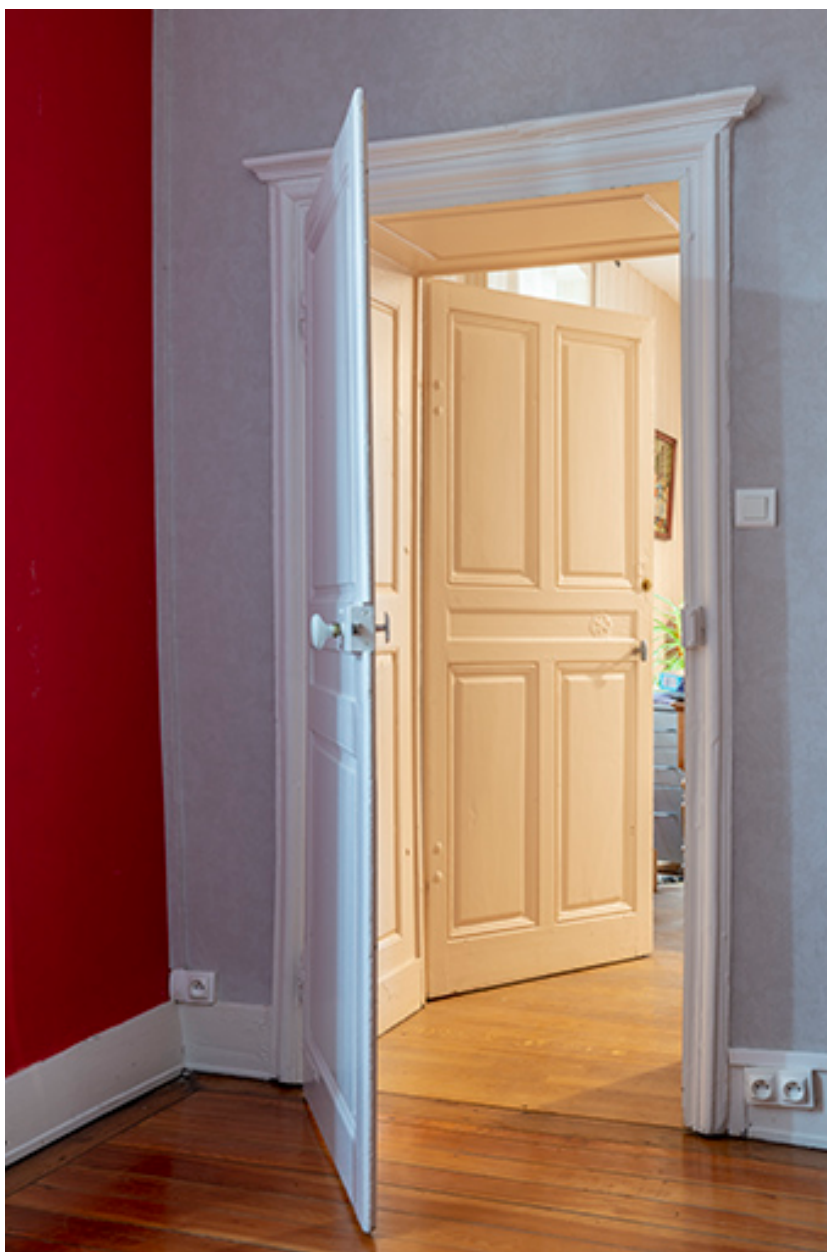
Portes d'enfilade, rez-de-  
chaussée du presbytère.  
Phot. Jérôme Mongreville  
IVR43\_20187000599NUC4A

Portes d'enfilade, rez-de-chaussée du presbytère.
