Bourgogne-Franche-Comté, Saône-et-Loire  
Écuisses  
la Rompey  
66.76 route du Canal, 1.18 rue Jean-Baptiste Perrusson, rue Gabriel Desfontaines

## **cité ouvrière Perrusson**

Numéro de dossier : IA71000131  
Date de l'enquête initiale : 1999  
Date(s) de rédaction : 1999, 2012  
Cadre de l'étude : patrimoine industriel enquête partielle, patrimoine industriel Communauté urbaine Le Creusot - Montceau-les-Mines, enquête thématique régionale canaux de Bourgogne  
Degré d'étude : étudié

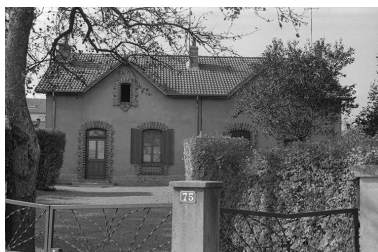
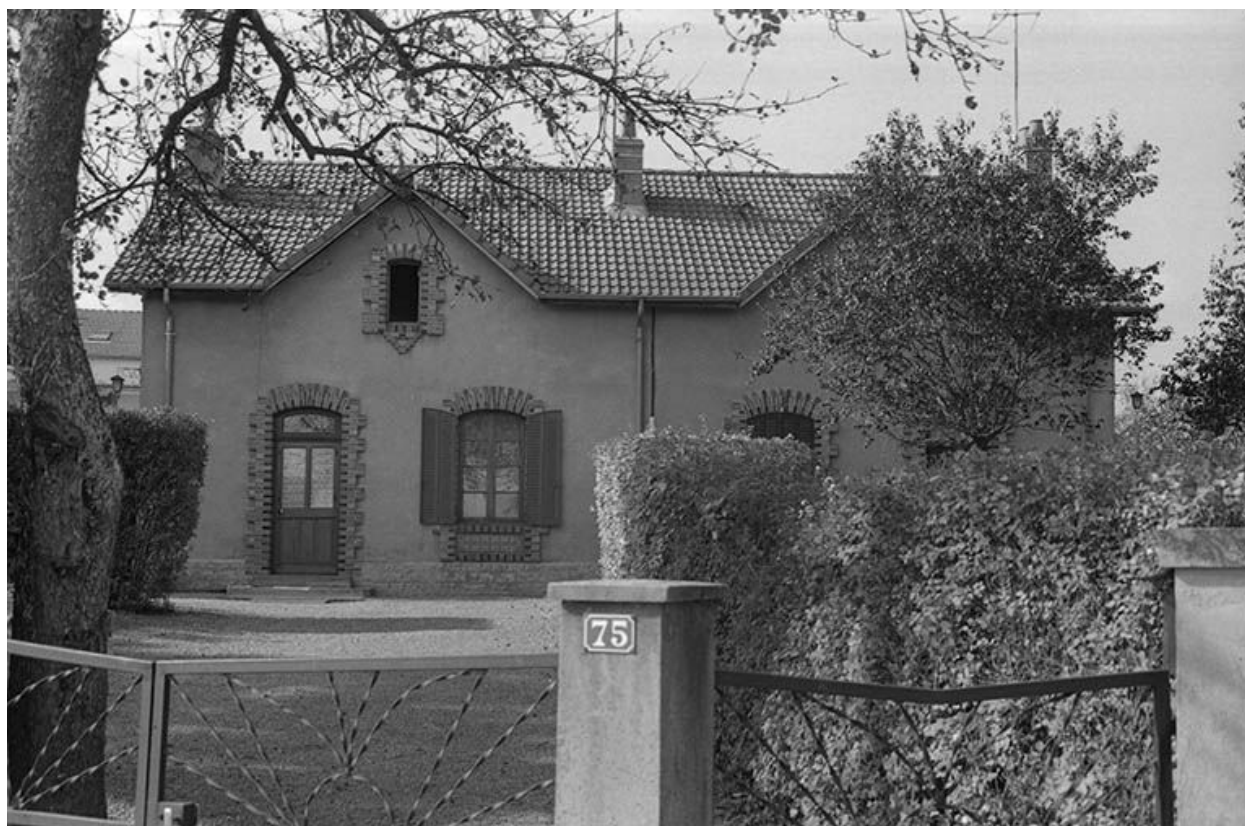
Bâtiment à deux logements  
construit fin XIXe siècle  
(75-76 route du Canal).  
Phot. Frédéric Pillet  
IVR26\_19997100794Z

Bâtiment à deux logements construit fin XIXe siècle (75-76 route du Canal).

Les murs de ces bâtiments sont constitués de tuiles en gros oeuvre enduites. Les toits sont à longs pans, couverts en tuile mécanique. Les pans visibles depuis le canal ou la voie ferrée étaient en tuiles mécaniques glaçurées polychromes, dont seule une partie subsiste. Les bâtiments de la période 1885-1900, à deux logements, sont composés de caves, d'un rez-de-chaussée et d'un étage de comble. Le bâtiment à quatre logements ainsi que le café-épicerie disposent d'un étage carré. La présence d'une ou deux lucarnes-pignons sur les façades antérieures confère une unité à l'ensemble. Les logements postérieurs à 1930 disposent d'un étage carré. Le logement du directeur se distingue par un plan en L, une couverture de tuiles en écaille polychromes, des demi-croupes et un registre décoratif plus dense. La boulangerie coopérative est formée

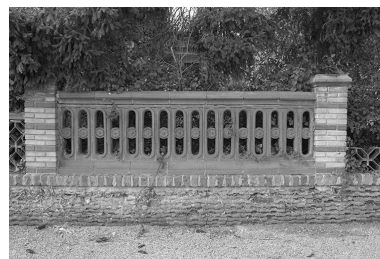
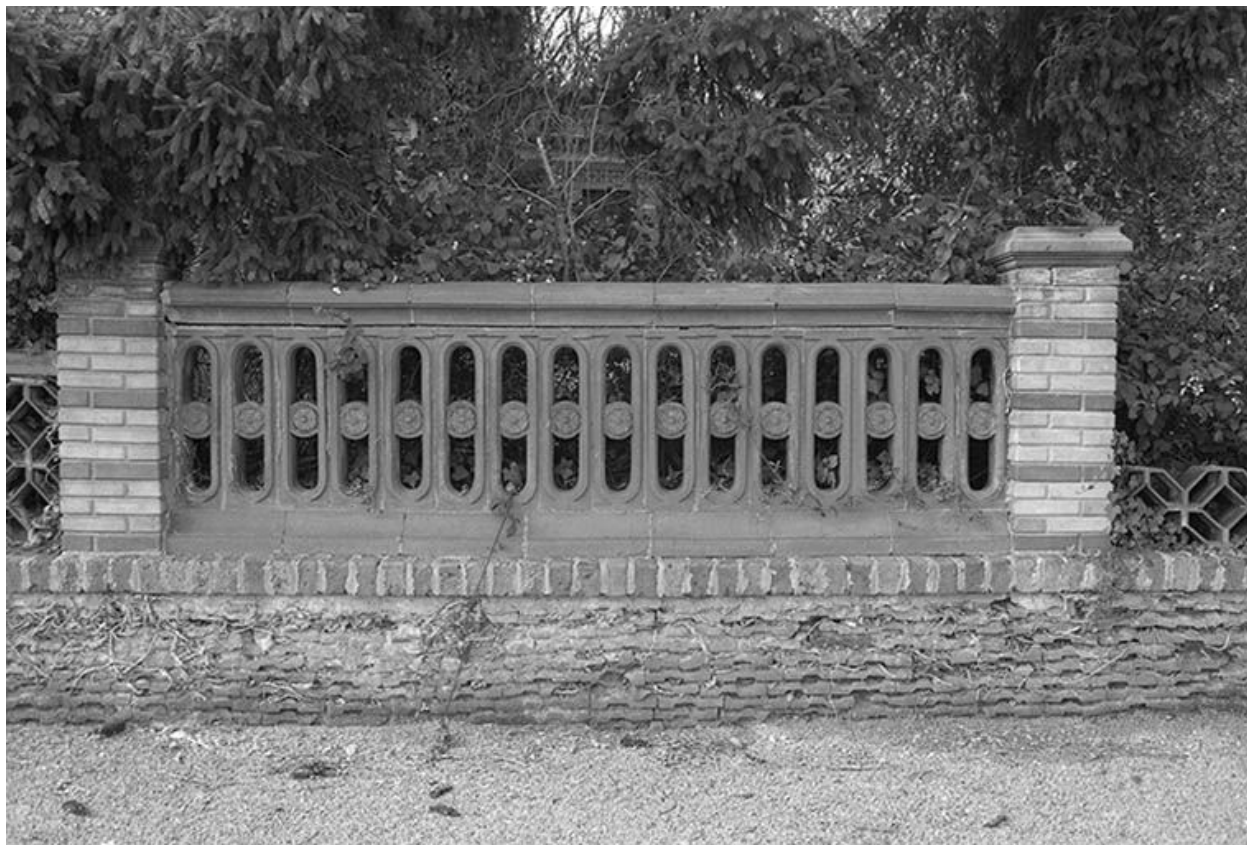
Mur de clôture constitué d'éléments  
en céramique produits par les  
établissements Perrusson &  
Desfontaines (73-74 route du Canal).  
Phot. Frédéric Pillet  
IVR26\_19997100795Z

Mur de clôture constitué d'éléments en céramique produits par les établissements Perrusson & Desfontaines (73-74 route du Canal).

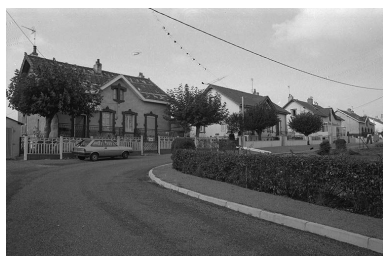
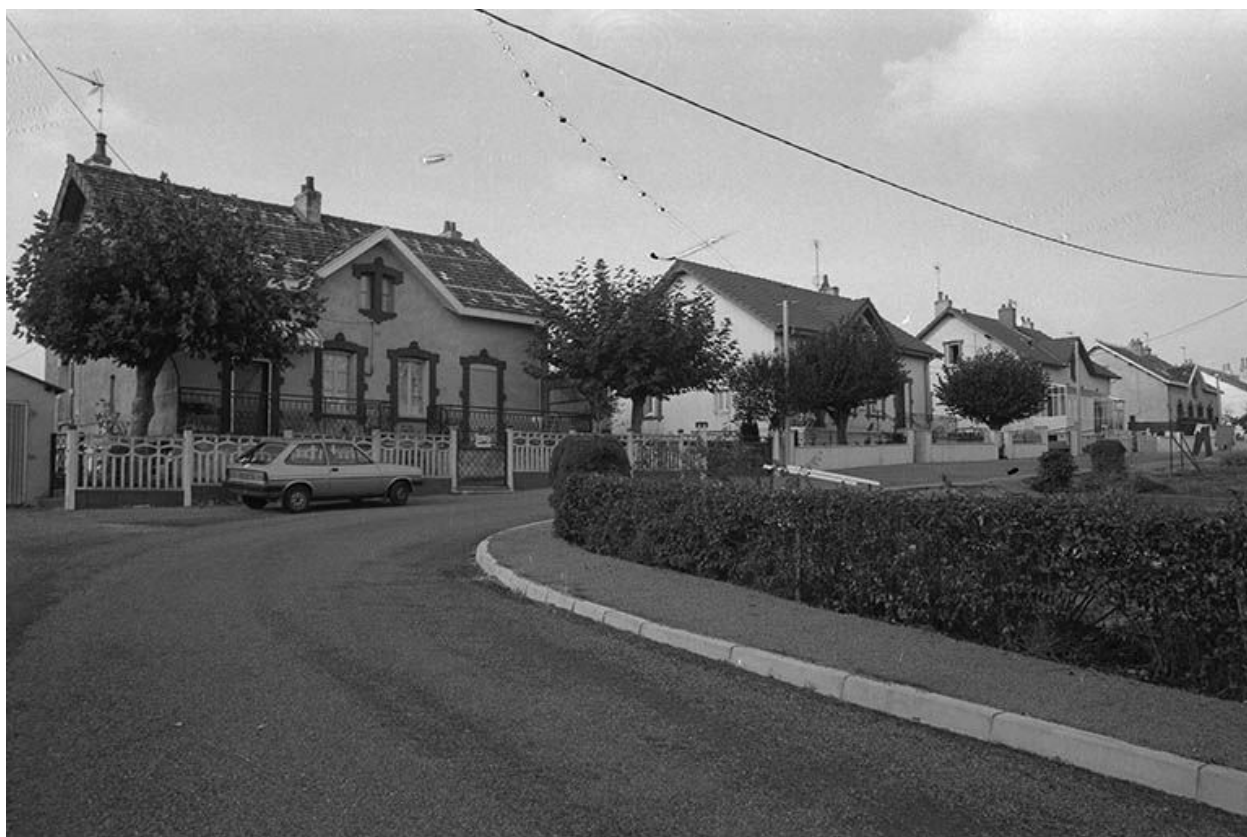
Bâtiments à deux logements  
construits à la fin du XIXe siècle,  
rue Jean-Baptiste Perrusson,  
(premiers bâtiments au sud).  
Phot. Frédéric Pillet  
IVR26\_19997100796Z

Bâtiments à deux logements construits à la fin du XIXe siècle, rue Jean-Baptiste Perrusson, (premiers bâtiments au sud).

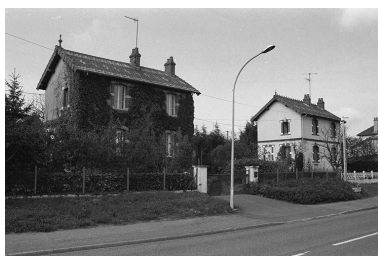
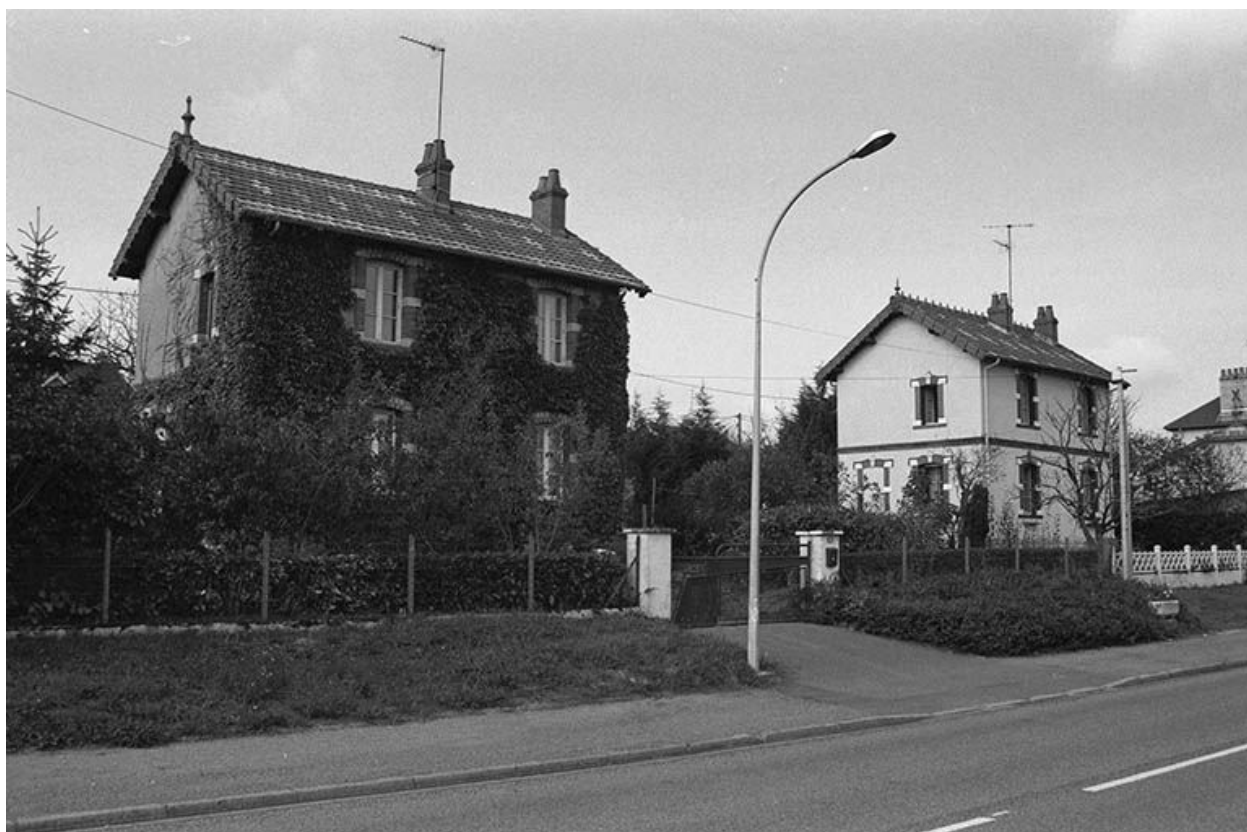
Bâtiments à un seul logement  
construits en 1930-33, vus depuis  
le sud (68-69 route du Canal).  
Phot. Frédéric Pillet  
IVR26\_19997100797Z

Bâtiments à un seul logement construits en 1930-33, vus depuis le sud (68-69 route du Canal).

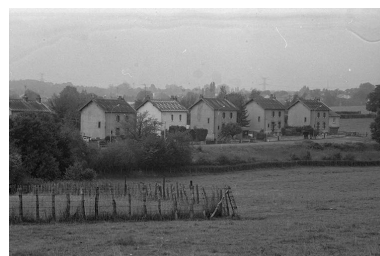
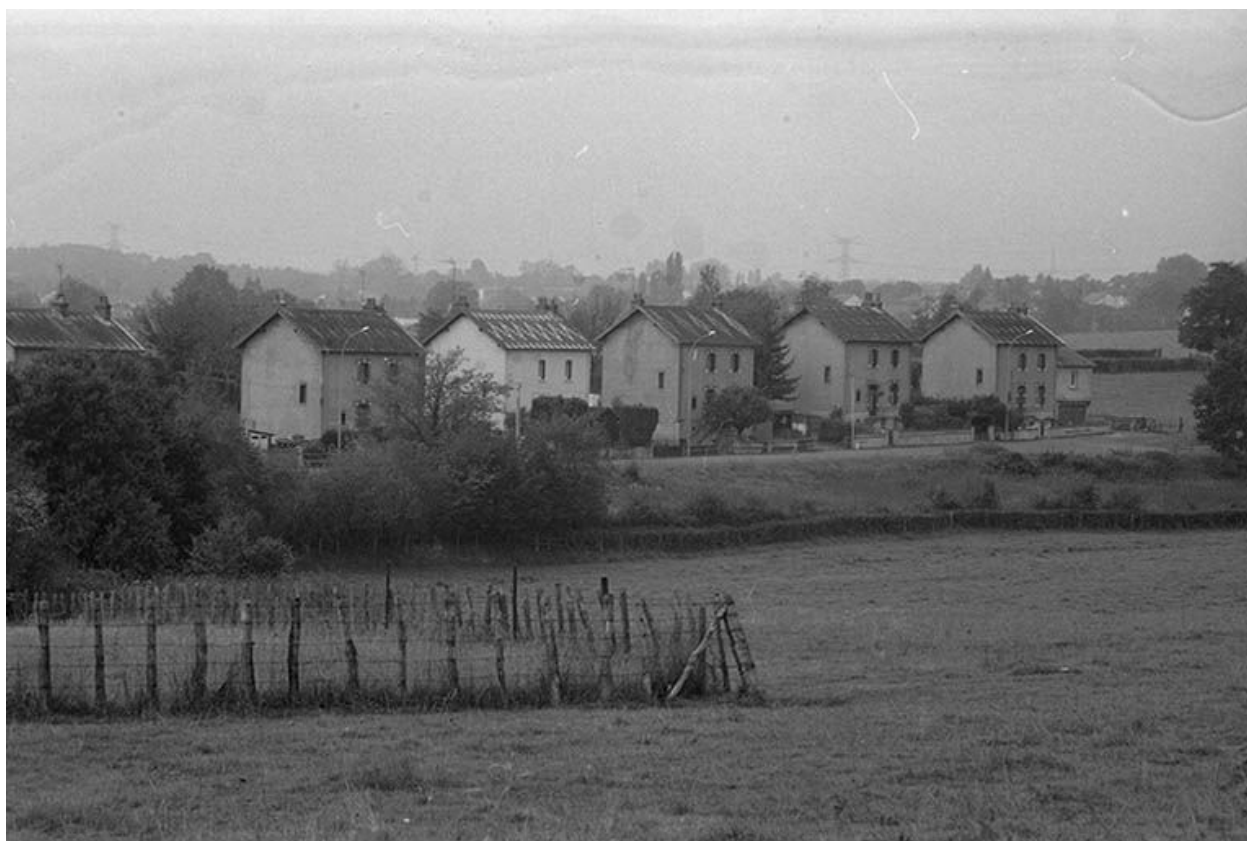
Bâtiments à un seul logement  
construits en 1933-35 rue Gabriel  
Desfontaines, vus depuis les écuries  
du Château Perrusson (au nord).  
Phot. Frédéric Pillet  
IVR26\_19997100798Z

Bâtiments à un seul logement construits en 1933-35 rue Gabriel Desfontaines, vus depuis les écuries du Château Perrusson (au nord).

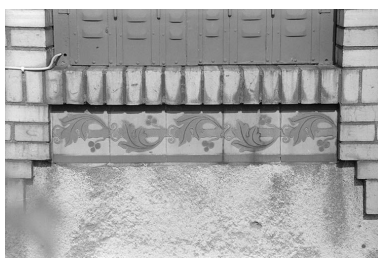
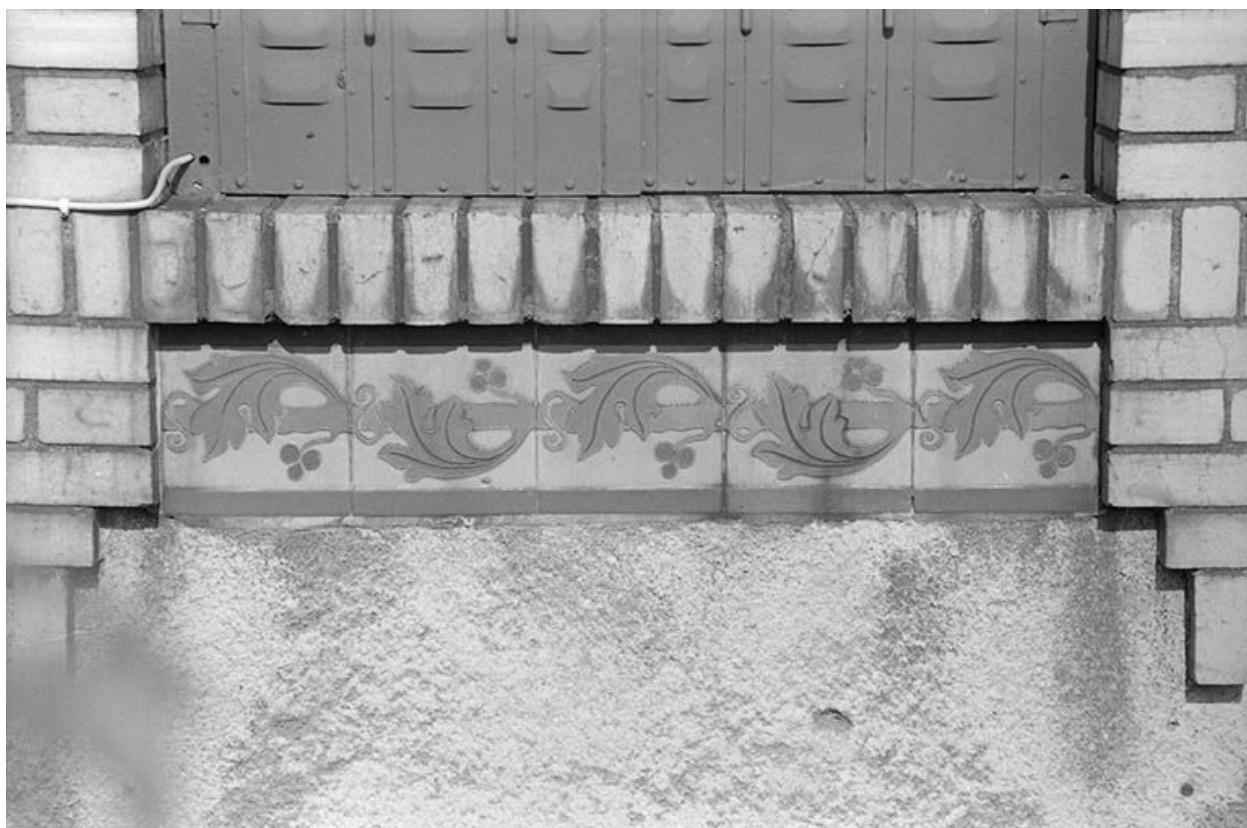
Carreaux en céramique polychrome  
sous l'appui d'une baie du  
logement " du directeur ".  
Phot. Frédéric Pillet  
IVR26\_19997100800Z

Carreaux en céramique polychrome sous l'appui d'une baie du logement " du directeur " .

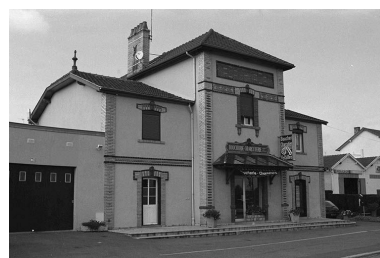
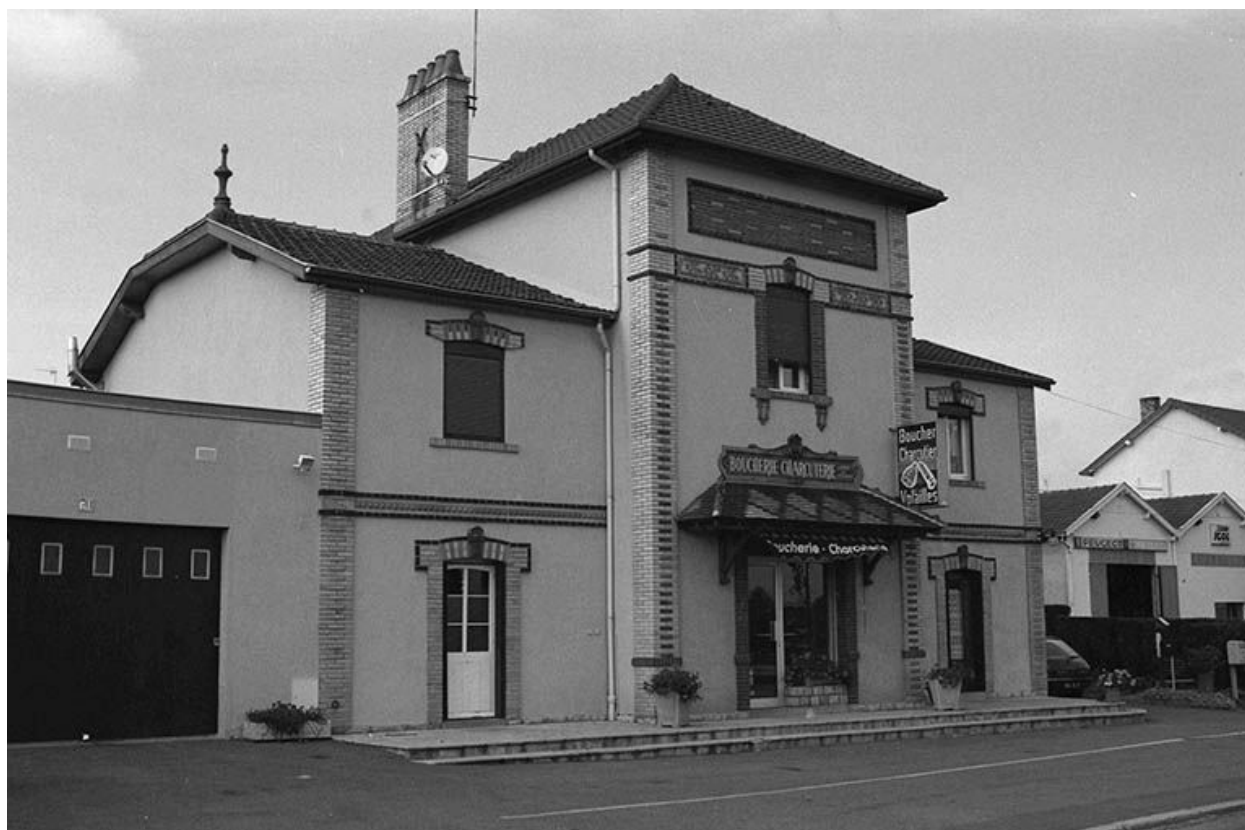
Façade antérieure (route du  
Canal) de l'ancienne boulangerie-  
épicerie coopérative (façade de la  
boulangerie, actuellement boucherie).  
Phot. Frédéric Pillet  
IVR26\_19997100801Z

Façade antérieure (route du Canal) de l'ancienne boulangerie-épicerie coopérative (façade de la boulangerie, actuellement boucherie).

d'un corps central et deux ailes latérales. L'étage de soubassement, avec façade face au canal, était destiné à la boulangerie. Le rez-de-chaussée, dont l'accès se faisait par un escalier sur la façade opposée (remplacé par un balcon), était quant à lui réservé à l'épicerie. L'ensemble est couvert de toits à longs pans à croupes et demi-croupes, en tuile mécanique (tuile en écaille polychrome à l'origine) .

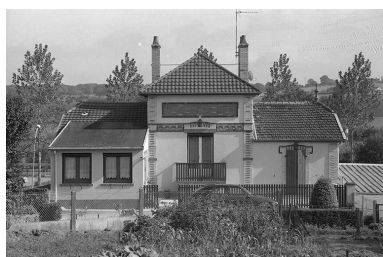
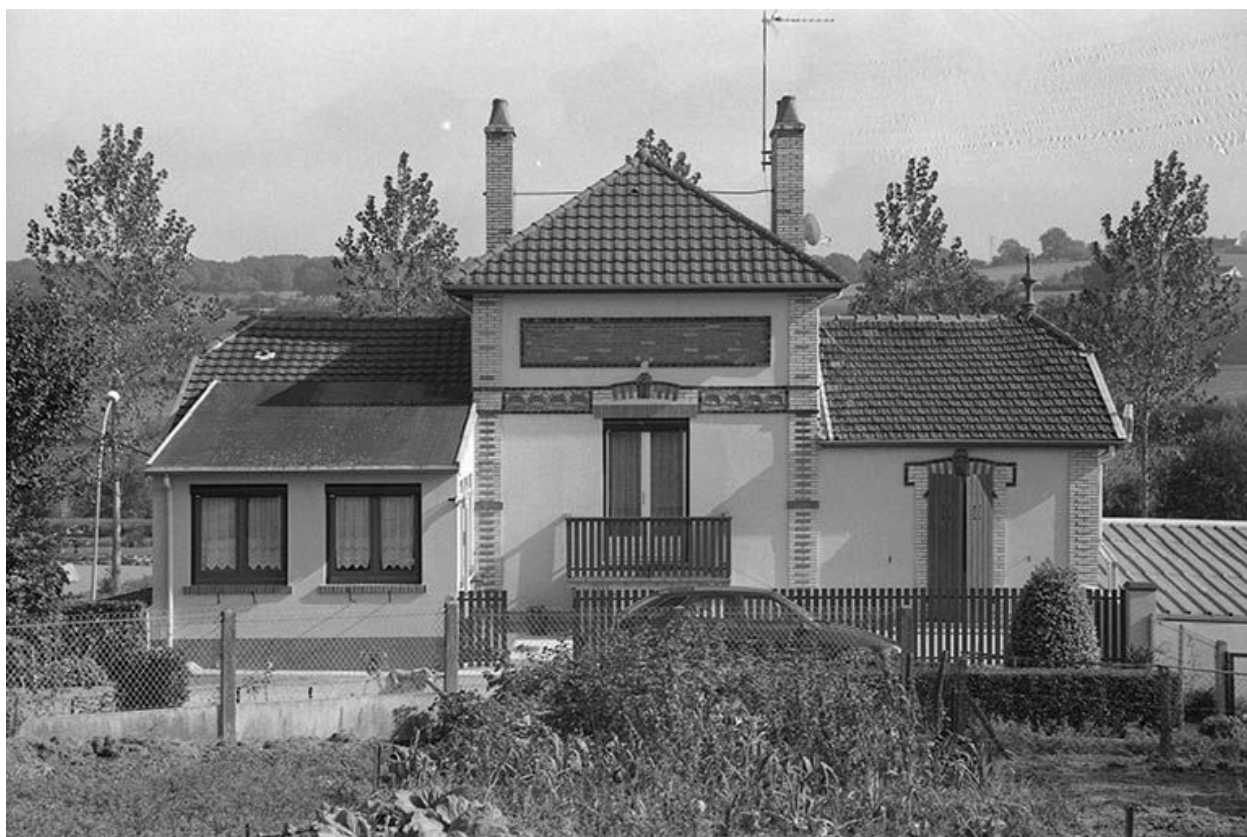
Façade postérieure (rue J.-  
B. Perrusson) de l'ancienne  
boulangerie-épicerie coopérative  
(façade de l'épicerie).  
Phot. Frédéric Pillet  
IVR26\_19997100802Z

Façade postérieure (rue J.-B. Perrusson) de l'ancienne boulangerie-épicerie coopérative (façade de l'épicerie).
