Bourgogne-Franche-Comté, Doubs  
Besançon  
îlot Saint-Amour  
4 rue du Clos Saint-Amour

## immeuble et atelier d'horlogerie

Numéro de dossier : IA25000620

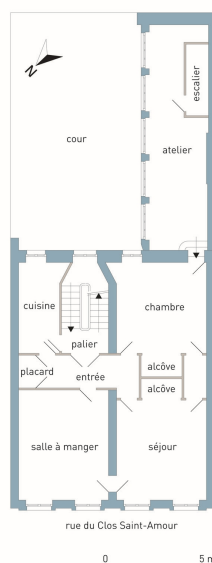
Restitution de la distribution  
de l'étage et de l'aile sur cour.  
Dess. Mathias Papigny  
IVR43\_20132500409NUDA

Restitution de la distribution de l'étage et de l'aile sur cour.

L'immeuble à quatre étages carrés, bâti sur une parcelle rectangulaire, possède une façade principale en pierre de taille et des façades sur cour en moellon enduit. L'accès s'effectue par un passage cocher de position latérale avec l'escalier principal situé à droite de ce passage. Les ateliers situés dans l'aile en retour d'équerre ont une entrée et un escalier indépendants sur cour.

- **Restitution de la distribution de l'étage et de l'aile sur cour.**

Restitution de la distribution de l'étage et de l'aile sur cour. Dessin par François Lassus, publié dans : "Bulletin du centre de recherche d'art comtois", n° 9, 1995-1996.

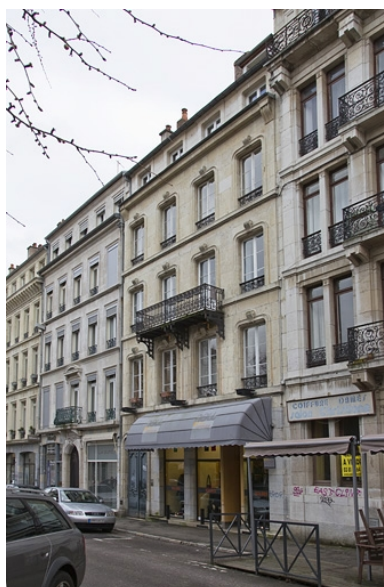
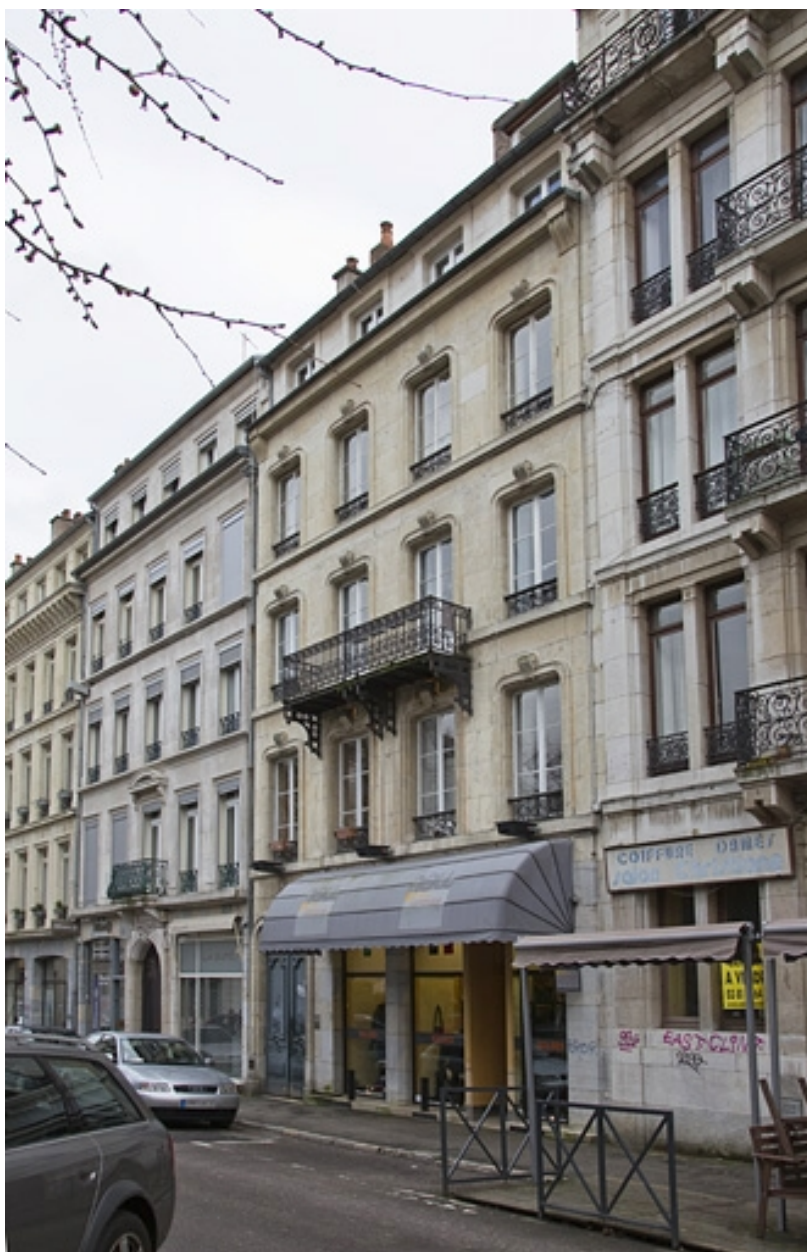
Vue d'ensemble depuis la  
rue, de trois quarts droit.  
Phot. Yves Sancey  
IVR43\_20122500563NUC2A

Vue d'ensemble depuis la rue, de trois quarts droit.

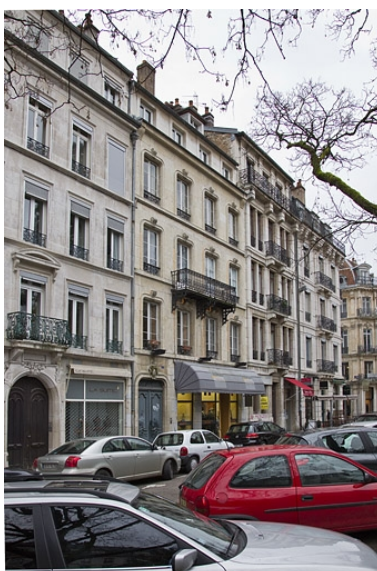
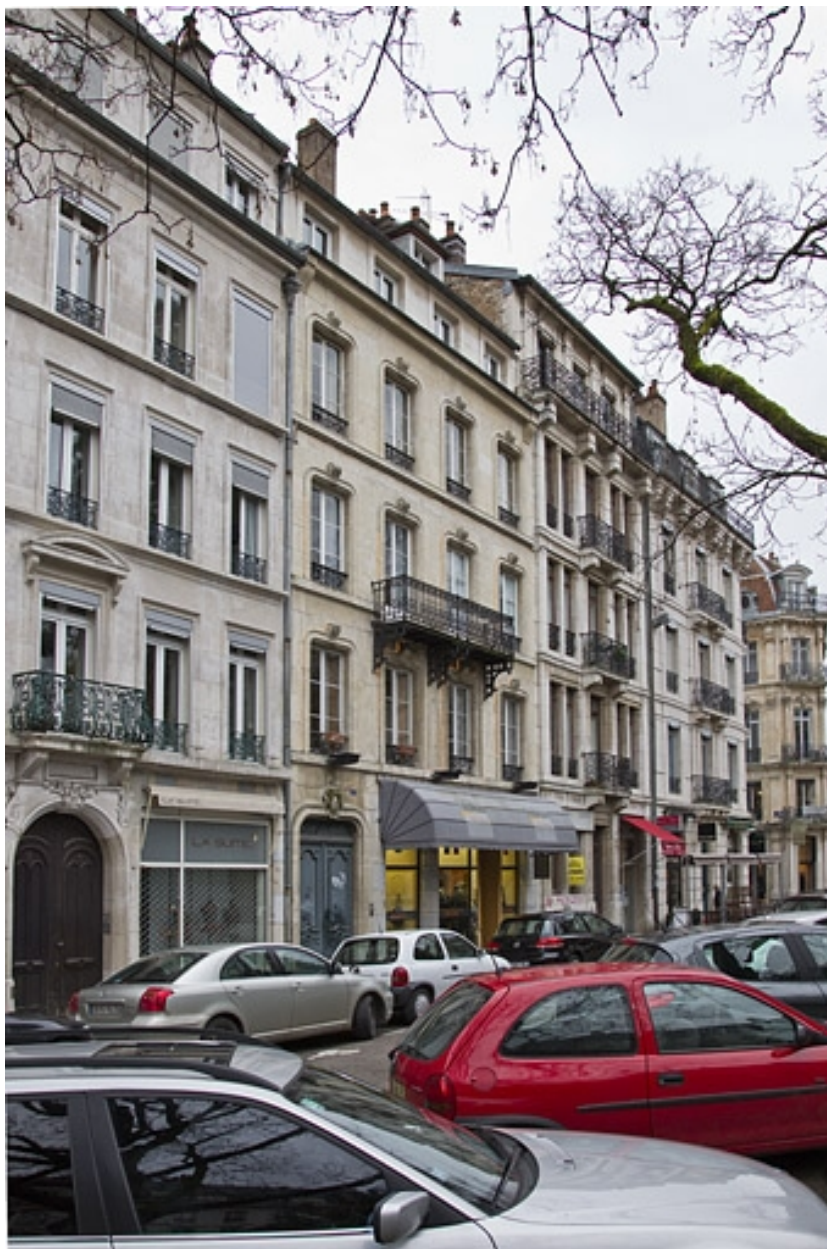
Vue d'ensemble depuis la  
rue, de trois quarts gauche.  
Phot. Yves Sancey  
IVR43\_20122500565NUC2A

Vue d'ensemble depuis la rue, de trois quarts gauche.

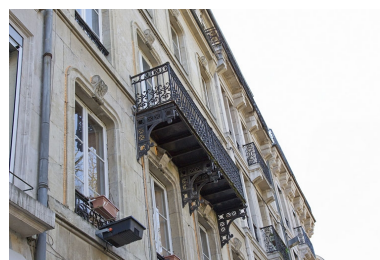
Façade antérieure : détail  
du balcon du deuxième  
étage, de trois quarts gauche.  
Phot. Yves Sancey  
IVR43\_20122500570NUC2A

Façade antérieure : détail du balcon du deuxième étage, de trois quarts gauche.

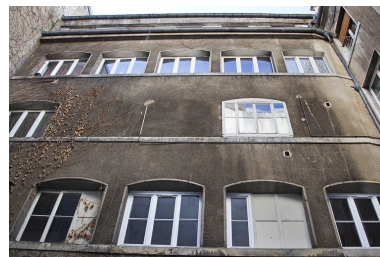
Vue de l'atelier d'horlogerie  
à droite de la cour, de face.  
Phot. Yves Sancey  
IVR43\_20122500566NUC2A

Vue de l'atelier d'horlogerie à droite de la cour, de face.

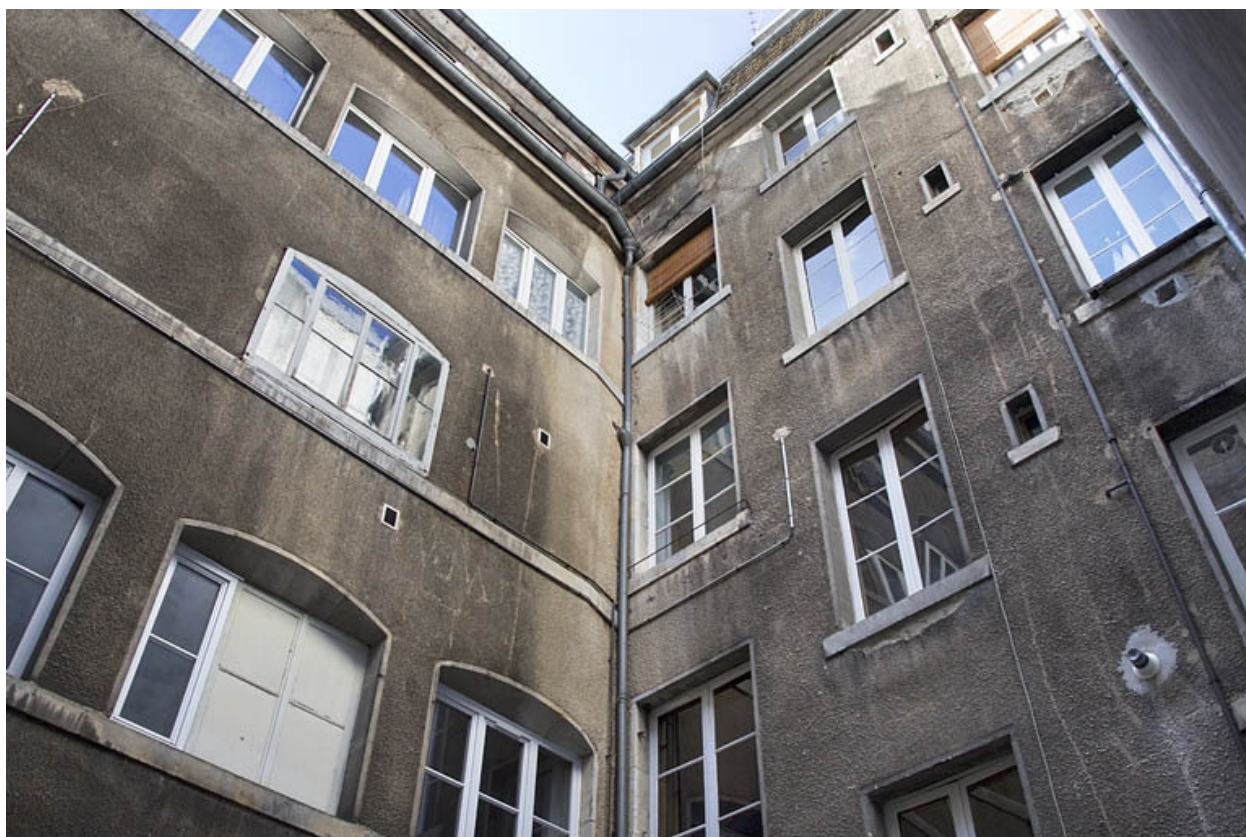
Vue de l'angle de la cour  
entre l'atelier d'horlogerie et  
la façade postérieure du logis.  
Phot. Yves Sancey  
IVR43\_20122500567NUC2A

Vue de l'angle de la cour entre l'atelier d'horlogerie et la façade postérieure du logis.
