Bourgogne-Franche-Comté, Doubs  
Besançon  
îlot Saint Jean  
10 rue de la Convention

## **hôtel de Grammont, puis archevêché, actuellement rectorat**

Numéro de dossier : IA25000466  
Date de l'enquête initiale : 1996  
Date(s) de rédaction : 2007  
Cadre de l'étude : enquête thématique régionale demeures bisontines  
Degré d'étude : étudié  
Référence du dossier Monument Historique : PA00101455

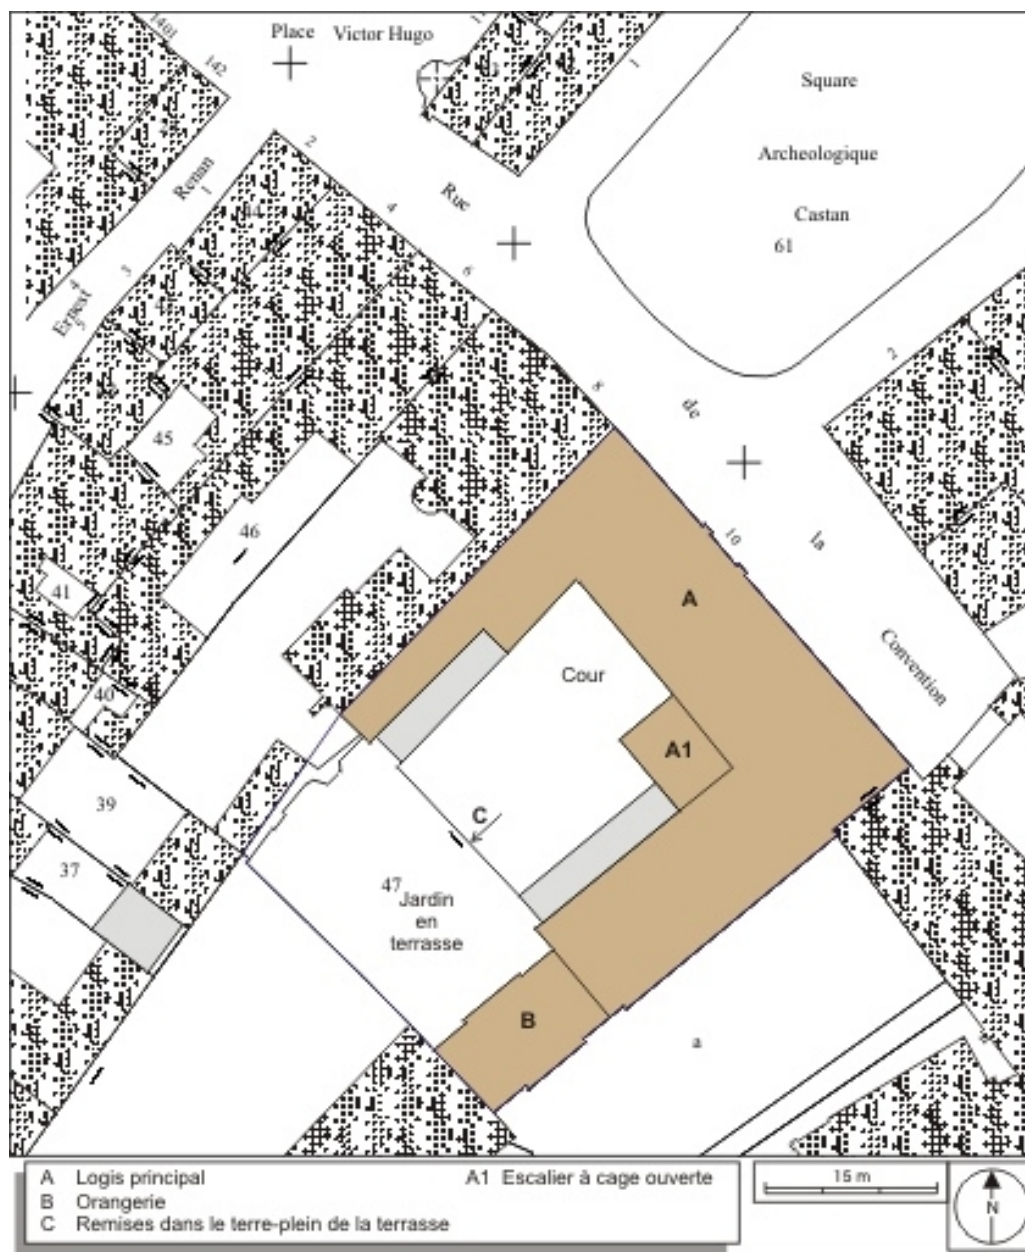
Plan masse et de situation. Extrait du plan cadastral, 1974, section AM.

Technique de relevé : reprise de fond ; Échelle : 1/500

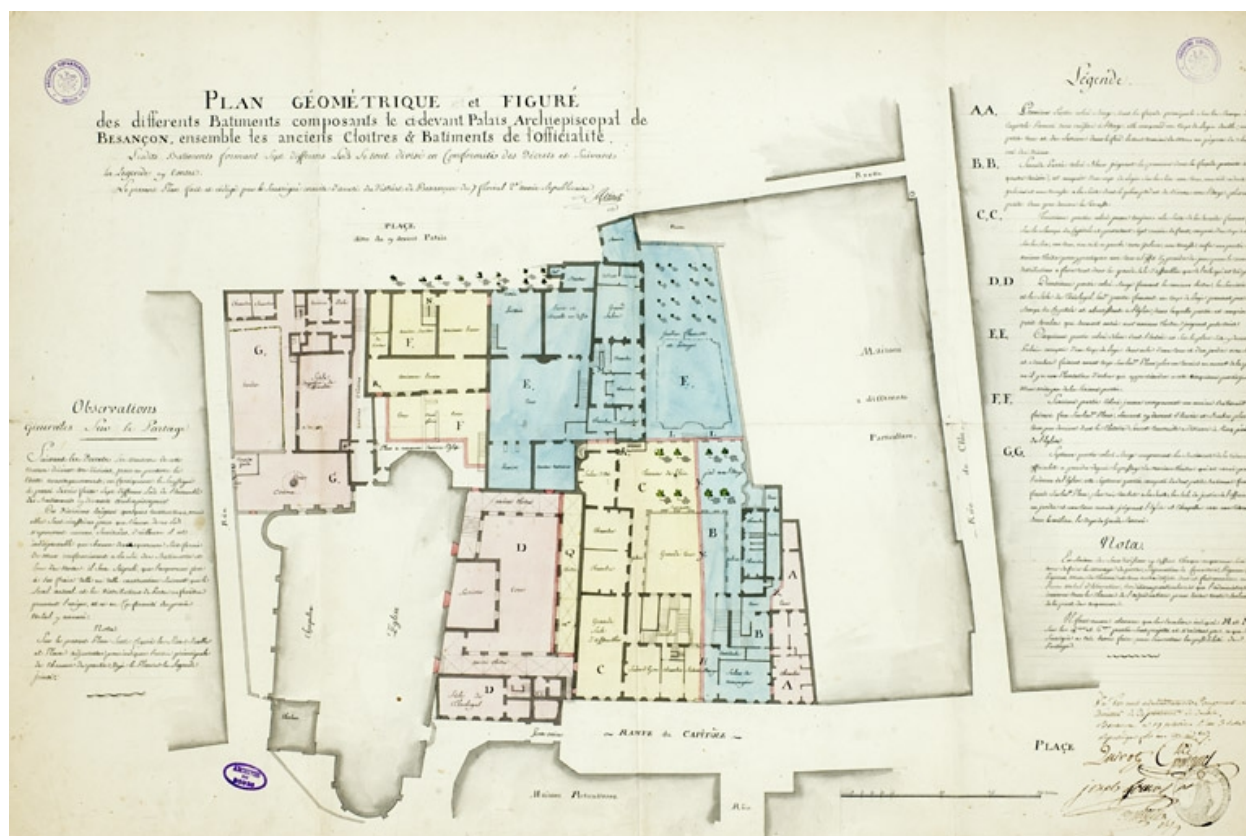
Plan géométrique et figuré des différents bâtimens composant le ci-devant palais archiépiscopal de Besançon, ensemble les anciens cloîtres et bâtimens de l'officialité. Dessin à la plume et aquarelle, 26 avril 1794.

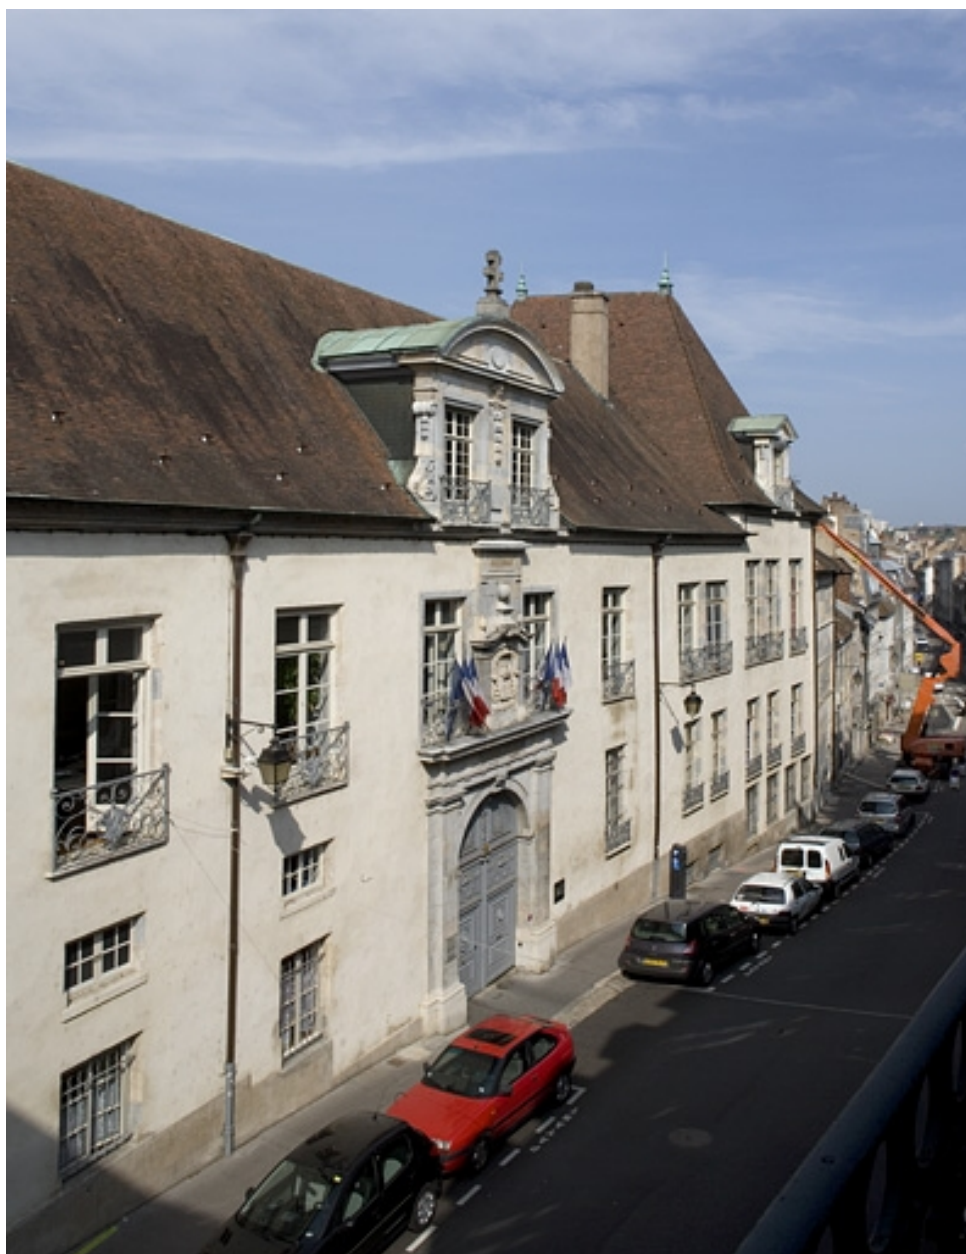
Façade sur rue, de trois quarts gauche.

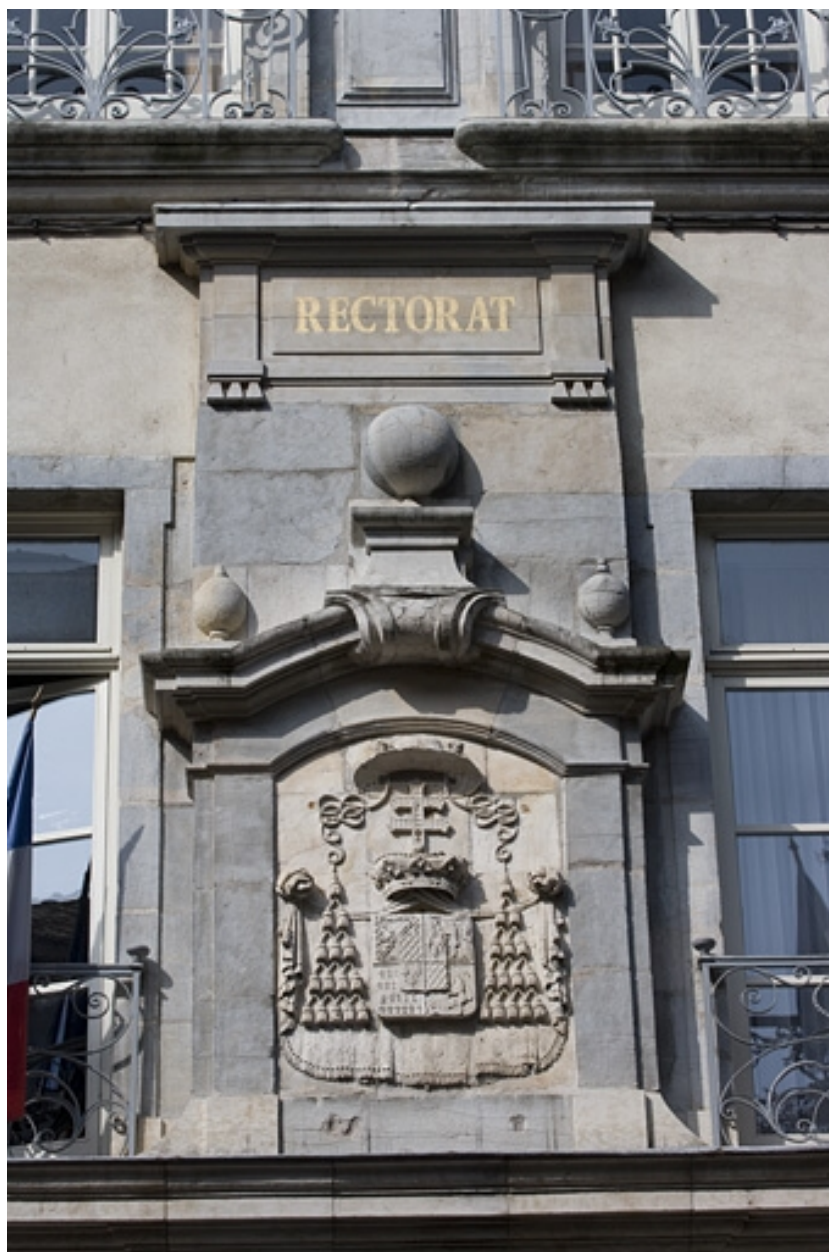
Vue d'ensemble des armoiries du cardinal Louis-François de Rohan-Chabot, situées au dessus du portail d'entrée.

Les armoiries de l'archevêque Louis-Auguste de Rohan Chabot sont situées au-dessus du portail d'entrée ; un monogramme non identifié et deux mufles de lion ornent les vantaux du portail.

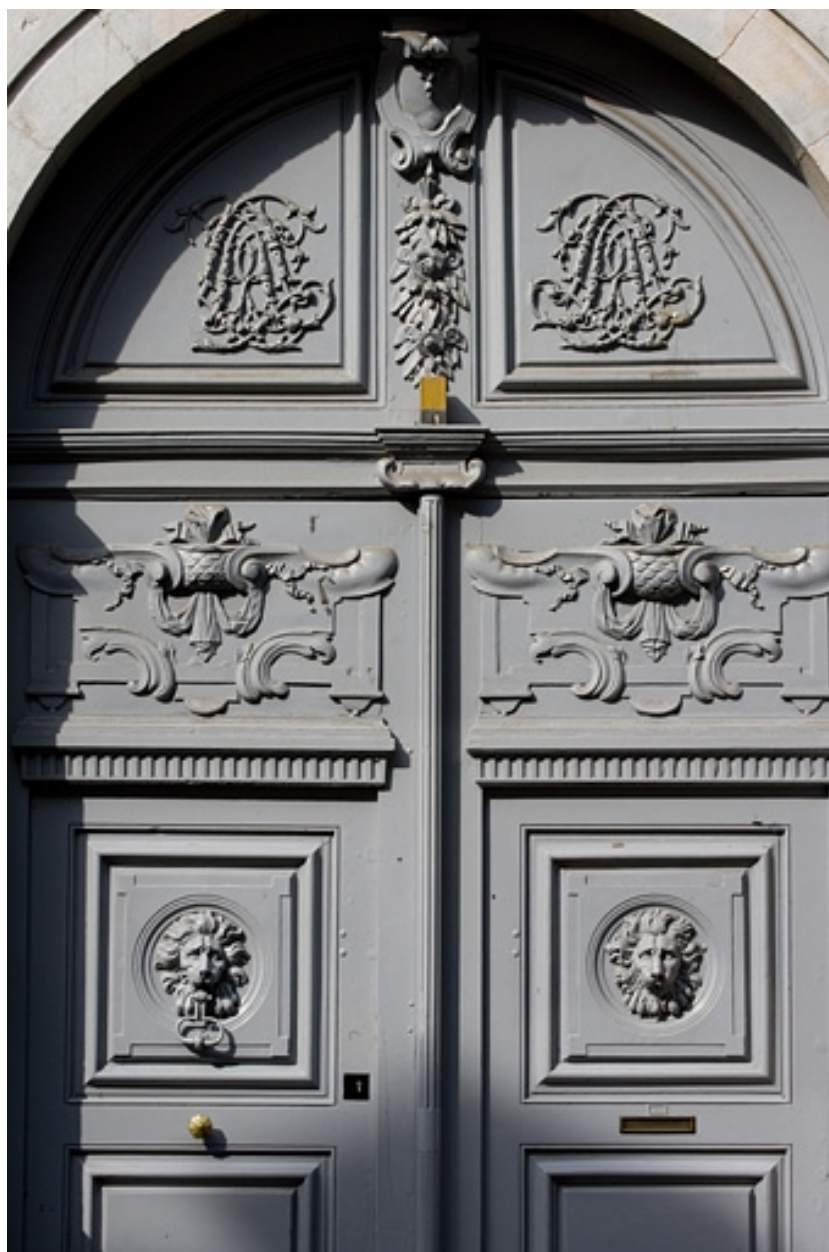
Vue d'ensemble des vantaux du portail d'entrée.

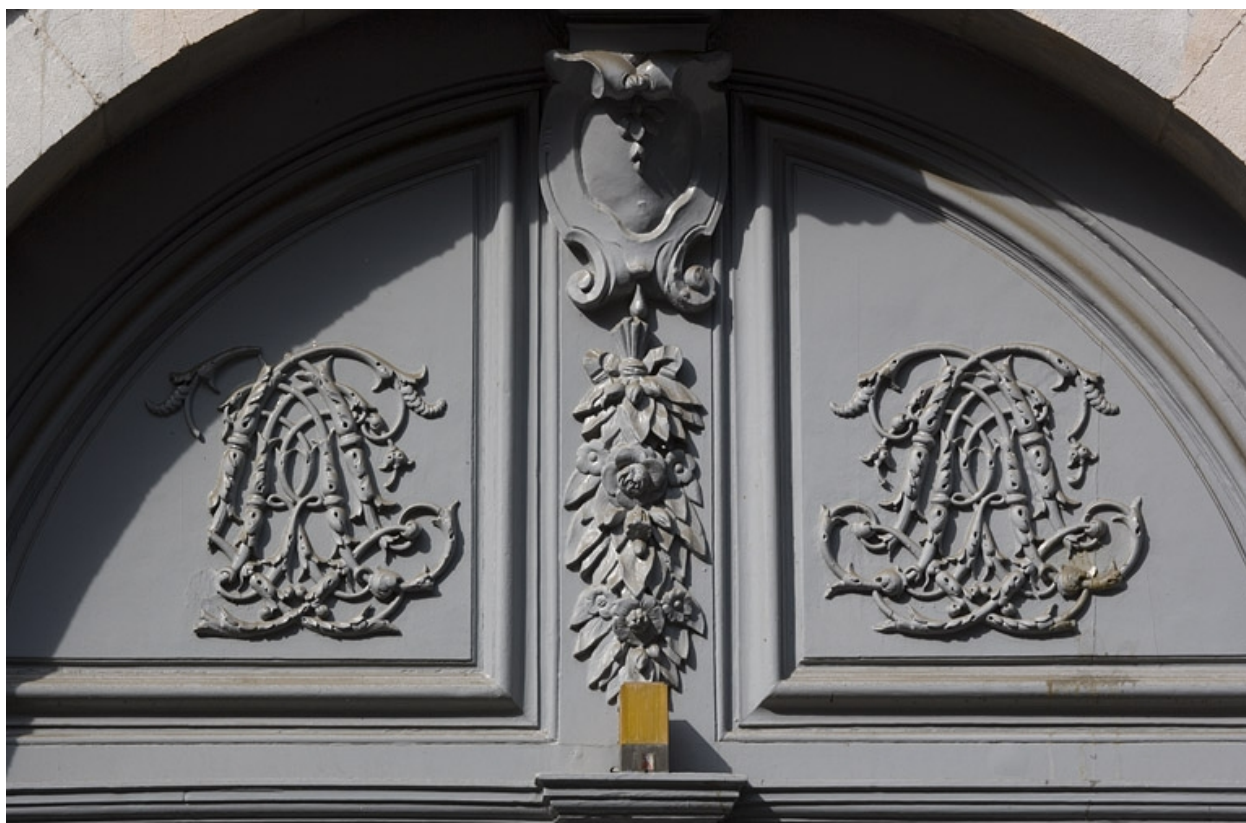
Détail du tympan en menuiserie du portail d'entrée.

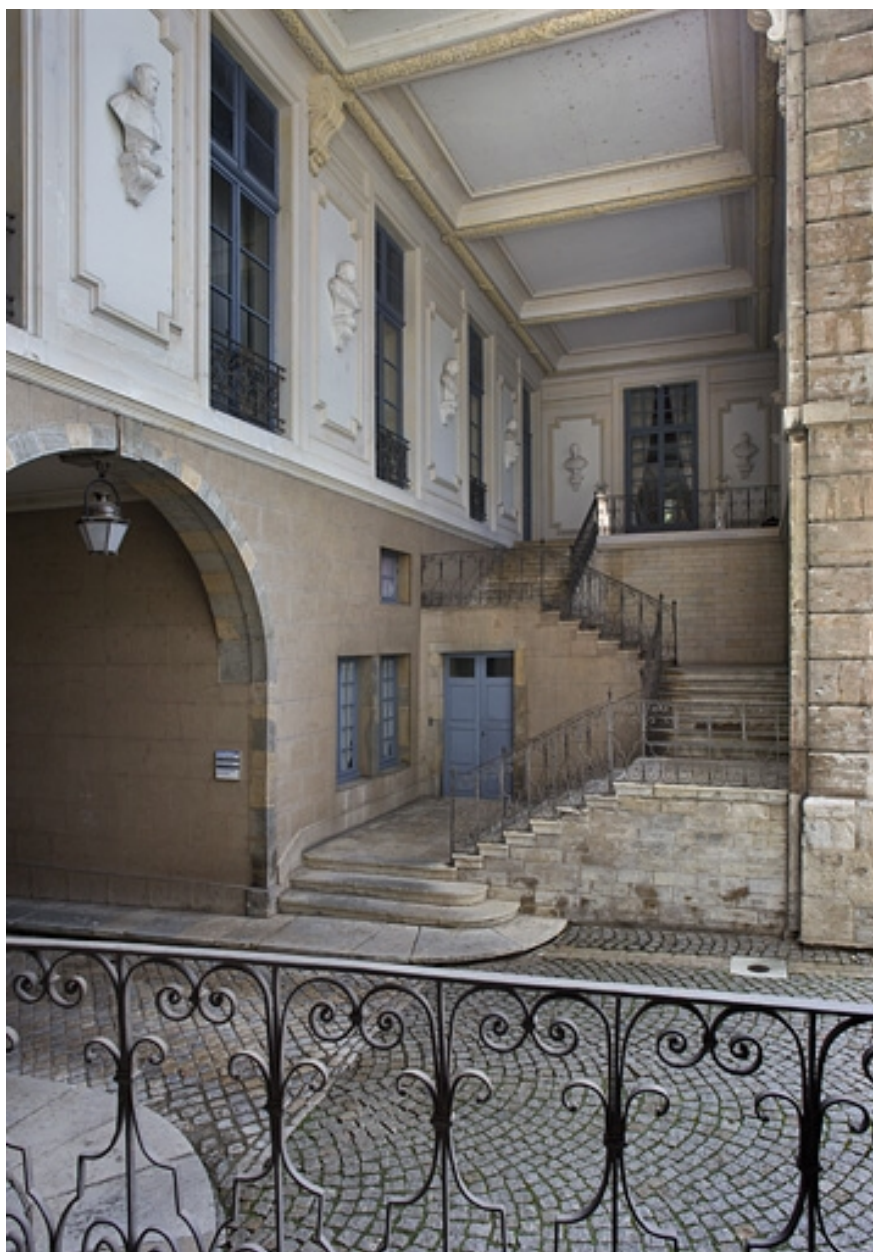
Vue d'ensemble du portail d'entrée sur cour et de l'escalier, depuis l'aile droite.

L'hôtel construit sur rue, avec deux ailes sur cour, est bâti sur un sous-sol voûté en berceau. Il est distribué par un passage cocher, un escalier d'honneur à cage ouverte en pierre de taille et rampe en ferronnerie, situé à gauche du passage cocher, avec un escalier secondaire, aussi en pierre de taille, situé à droite. Tous deux donnent également accès à un jardin en terrasse, placé en fond de cour, par deux passages découverts situés sur deux galeries sur cour. A gauche du jardin se trouve l'orangerie. Dans le terre-plein de la terrasse donnant sur la cour, deux remises ont été aménagées.

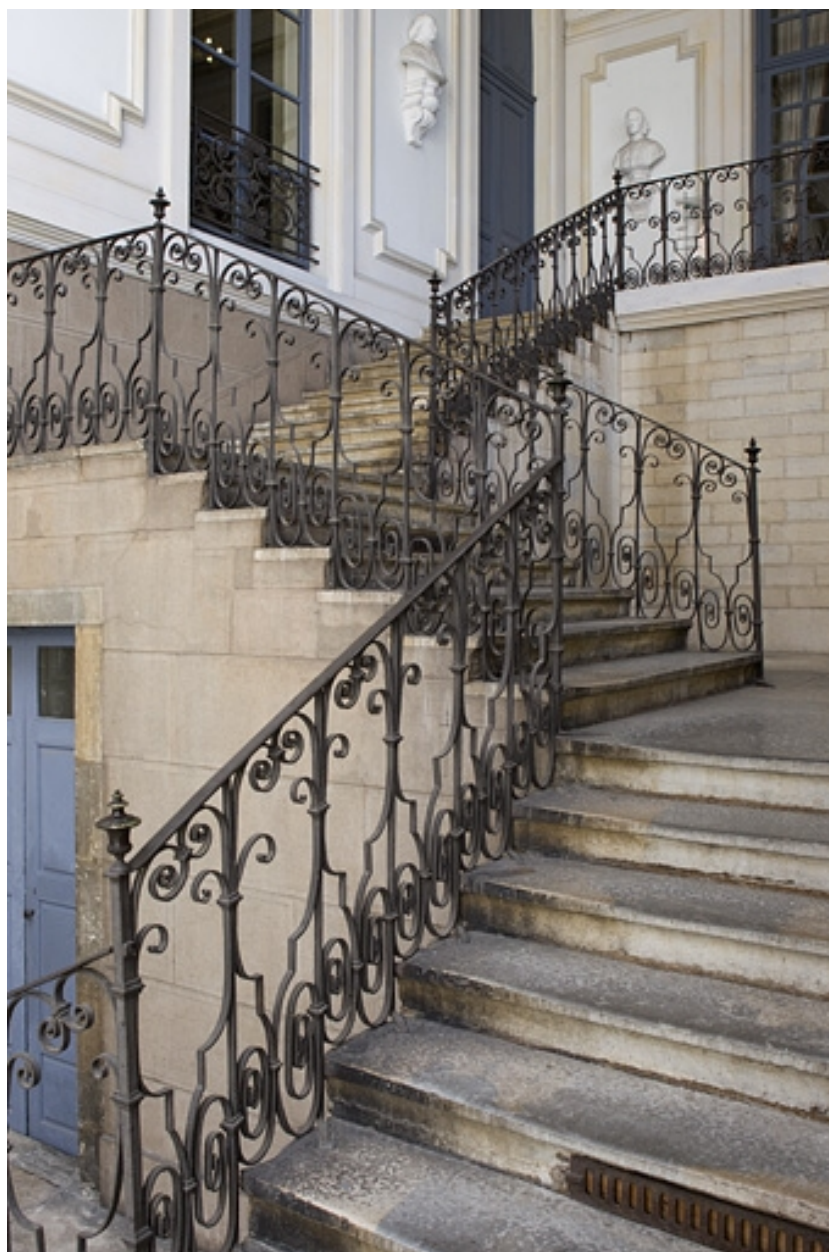
Escalier : vue d'ensemble de la rampe en ferronnerie.

les façades et les toitures, la rampe en fer forgé de l'escalier, le vestibule, le salon rouge, la salle de billard, la salle à manger : inscription par arrêté du 18 octobre 1979.

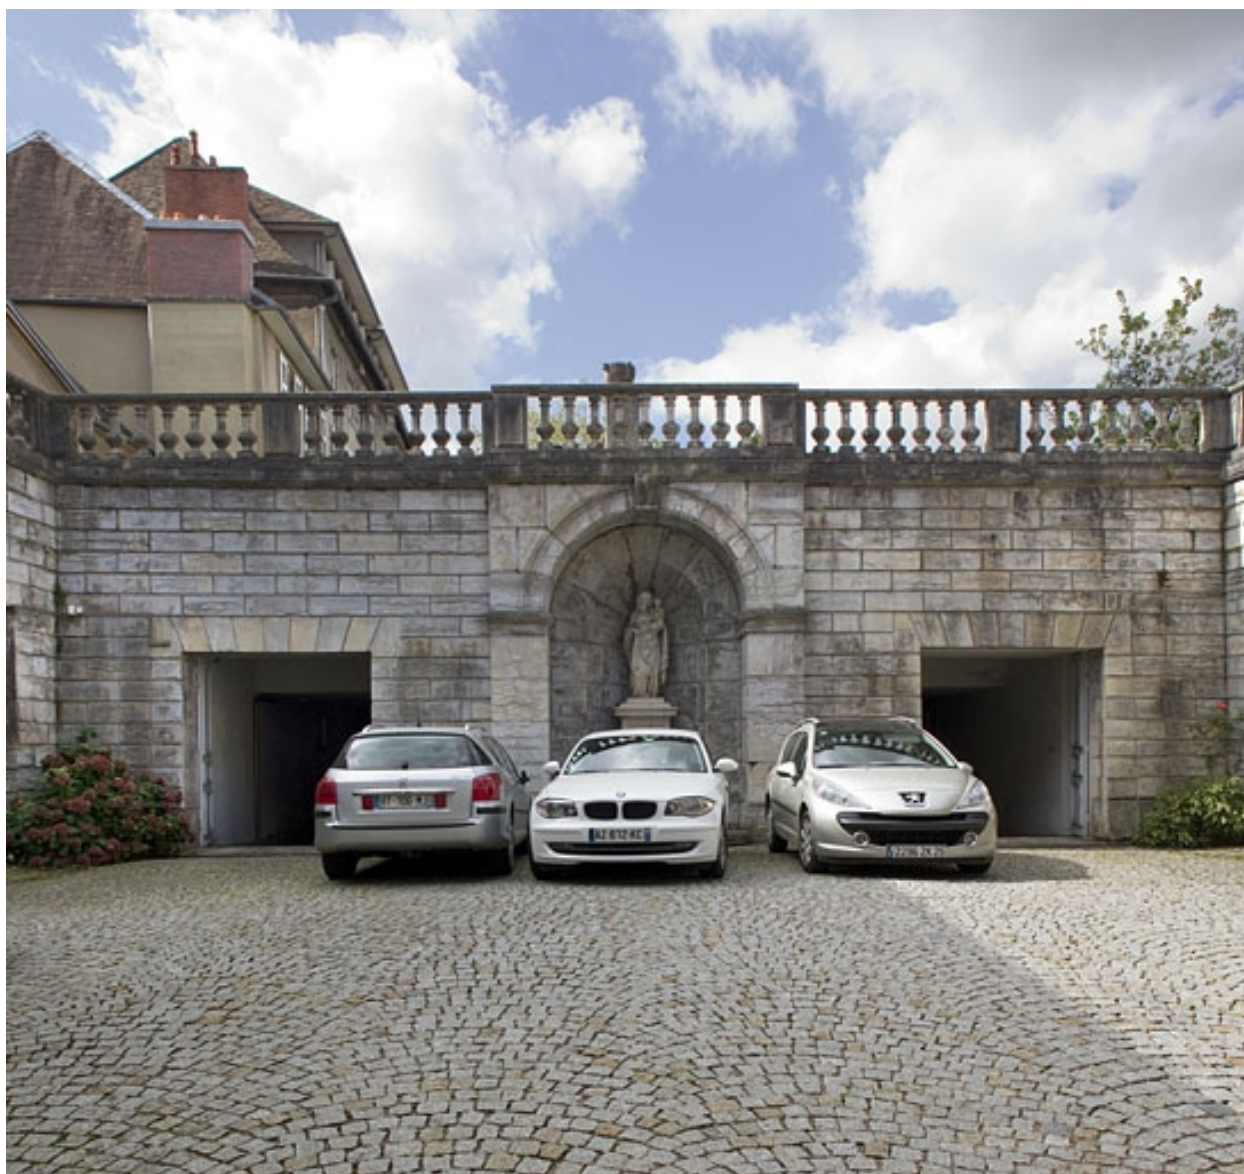
Vue d'ensemble du soubassement de la terrasse au fond de la cour, de face.

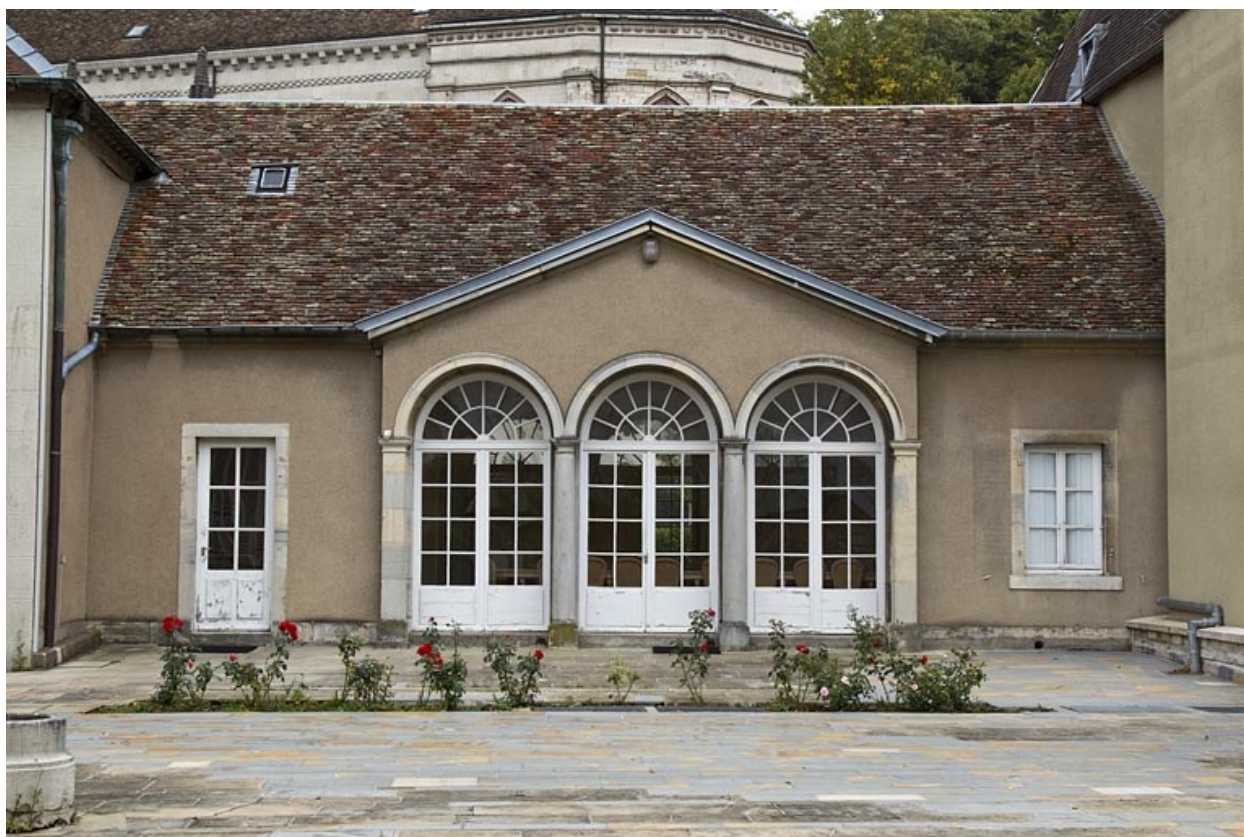
Orangerie : vue d'ensemble de la façade antérieure.
