Bourgogne-Franche-Comté, Saône-et-Loire  
Mervans

## édifice commercial

Numéro de dossier : IA71001426

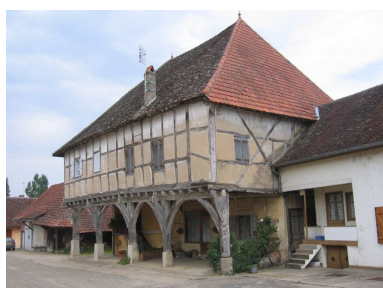
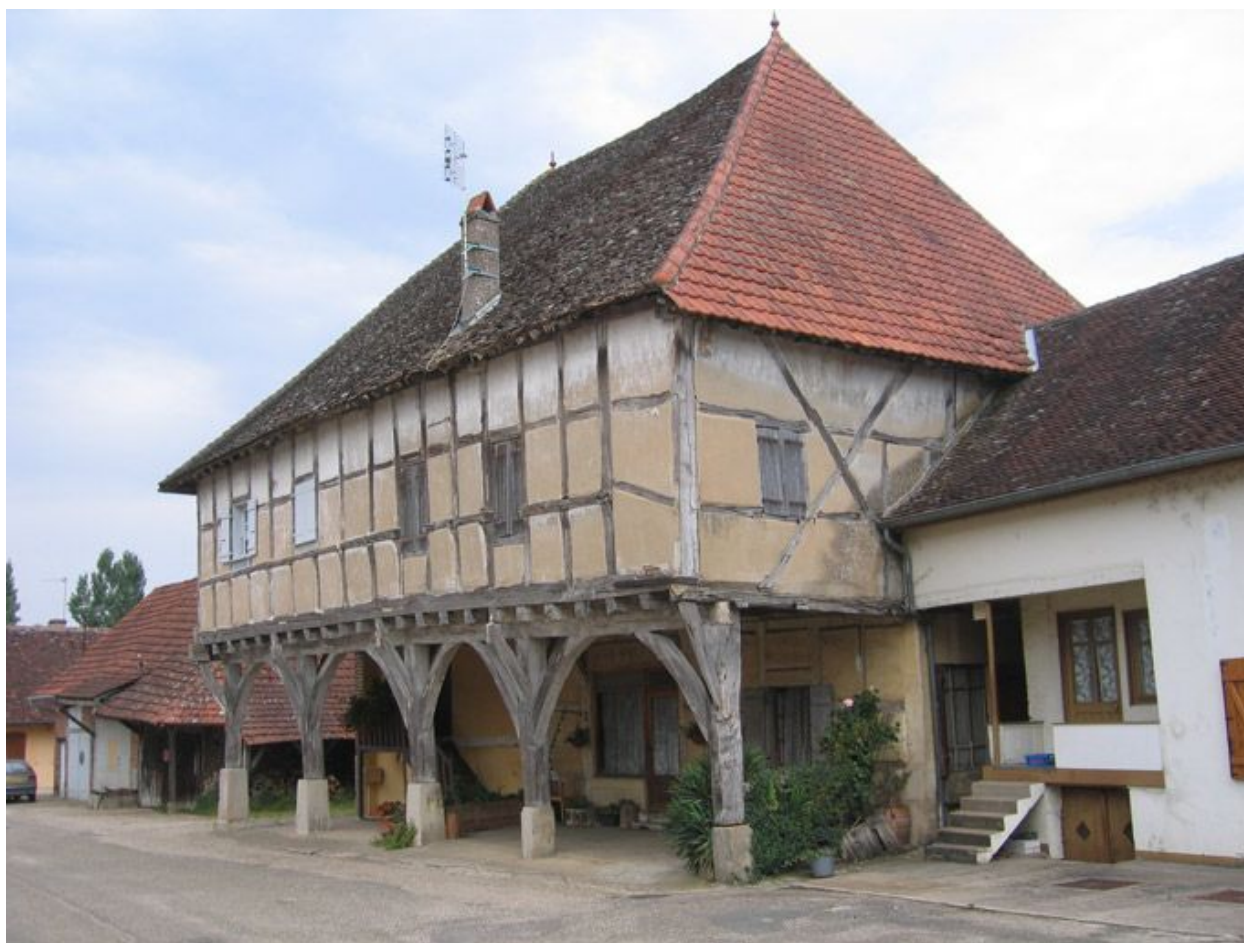
IVR26\_20077100309NUC1A

Vue d'ensemble de la façade.

Maison de plan rectangulaire, double en profondeur, implantée parallèlement à la route. Le tiers antérieur de son rez-de-chaussée ouvre sur la rue grâce à quatre arcs constitués par cinq poteaux soutenant l'étage en encorbellement. Le pan de bois visible de l'étage est orthogonal en façade, à "poteaux rapprochés" au petit pan gauche et en "X" (deux niveaux d'entretoises) au petit pan droit. Remplissage de clayonnage au surcroît postérieur. Assemblages à mi-bois et à "trait de Jupiter". La façade de l'étage repose sur des poteaux de section carrée (chanfreinée) desquels partent deux à quatre aisseliers courbes, un par face. Elle est percée de quatre fenêtres à encadrement chanfreiné surmontant ou traversant le bandeau de bois qui délimite le tiers inférieur de la façade. La moitié gauche du rez-de-chaussée est surélevée car construite sur un cellier en brique voûté en berceau ouvrant en façade et traversant la maison de part en part. On accède à ce rez-de-chaussée par un escalier droit parallèle à la façade dont le palier surplombe la porte du cellier. Dès l'entrée un escalier en vis situé à droite dessert l'étage et le grenier. La charpente est constituée de trois fermes dont les entrails (ainsi que les pannes intermédiaires) reposent sur des poteaux. Le double faîtage est contreventé par des croix-de-saint-André et supporté par des aisseliers. La toiture est très haute, la souche de cheminée à solin très imposante, et l'auvent sur chevrons.
