Bourgogne-Franche-Comté, Doubs  
Charquemont  
6 rue Pierre Mendès-France

## fromagerie des Monts de Joux

Numéro de dossier : IA25001204  
Date de l'enquête initiale : 2013  
Date(s) de rédaction : 2014  
Cadre de l'étude : patrimoine industriel patrimoine industriel du Doubs  
Degré d'étude : étudié

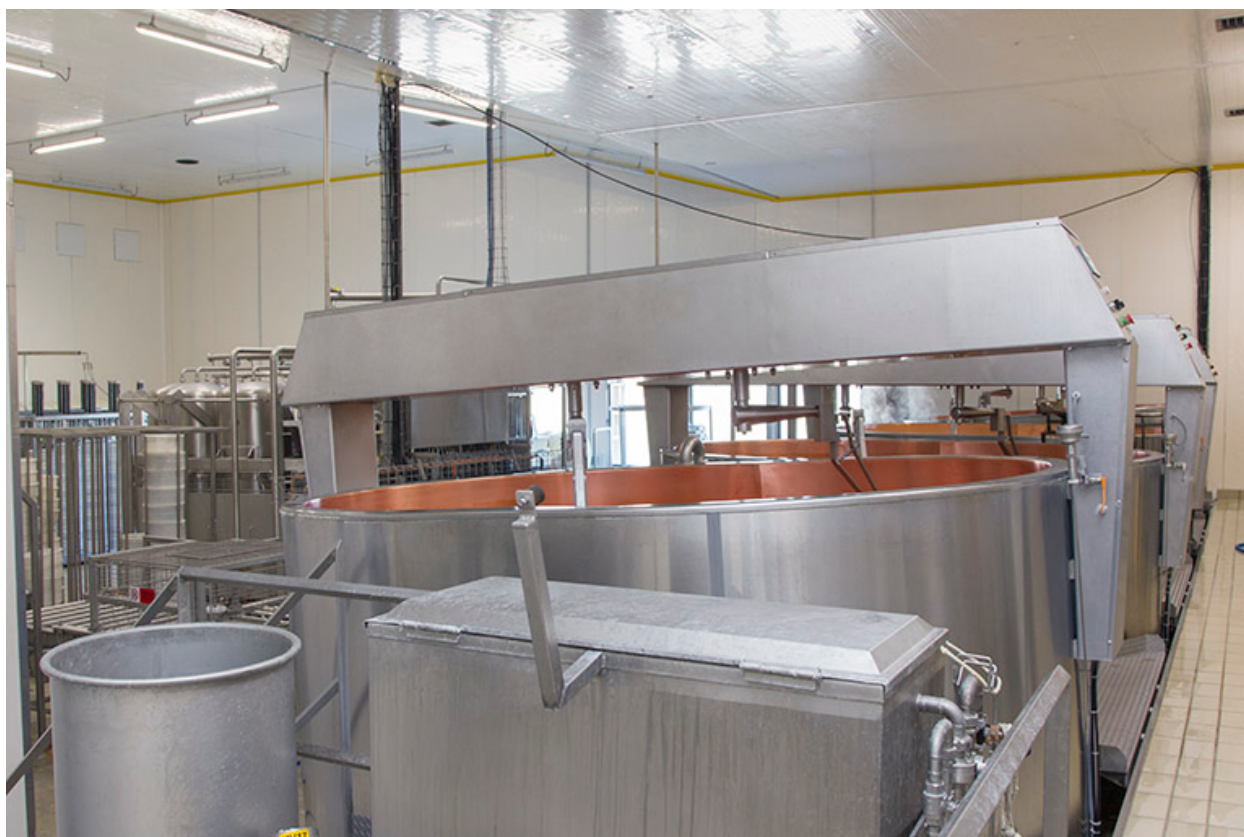
Atelier de fabrication : vue d'ensemble, avec les cuves au premier plan.

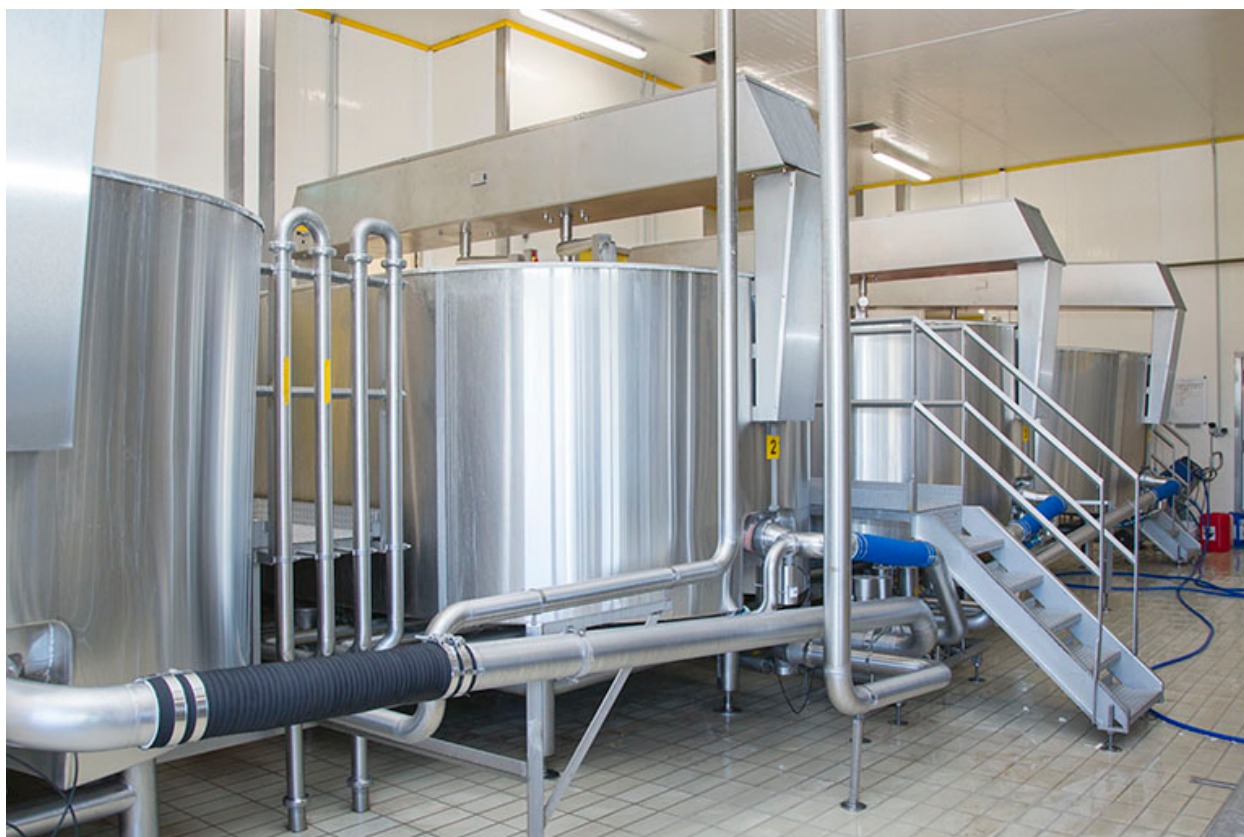
Atelier de fabrication : les quatre cuves.

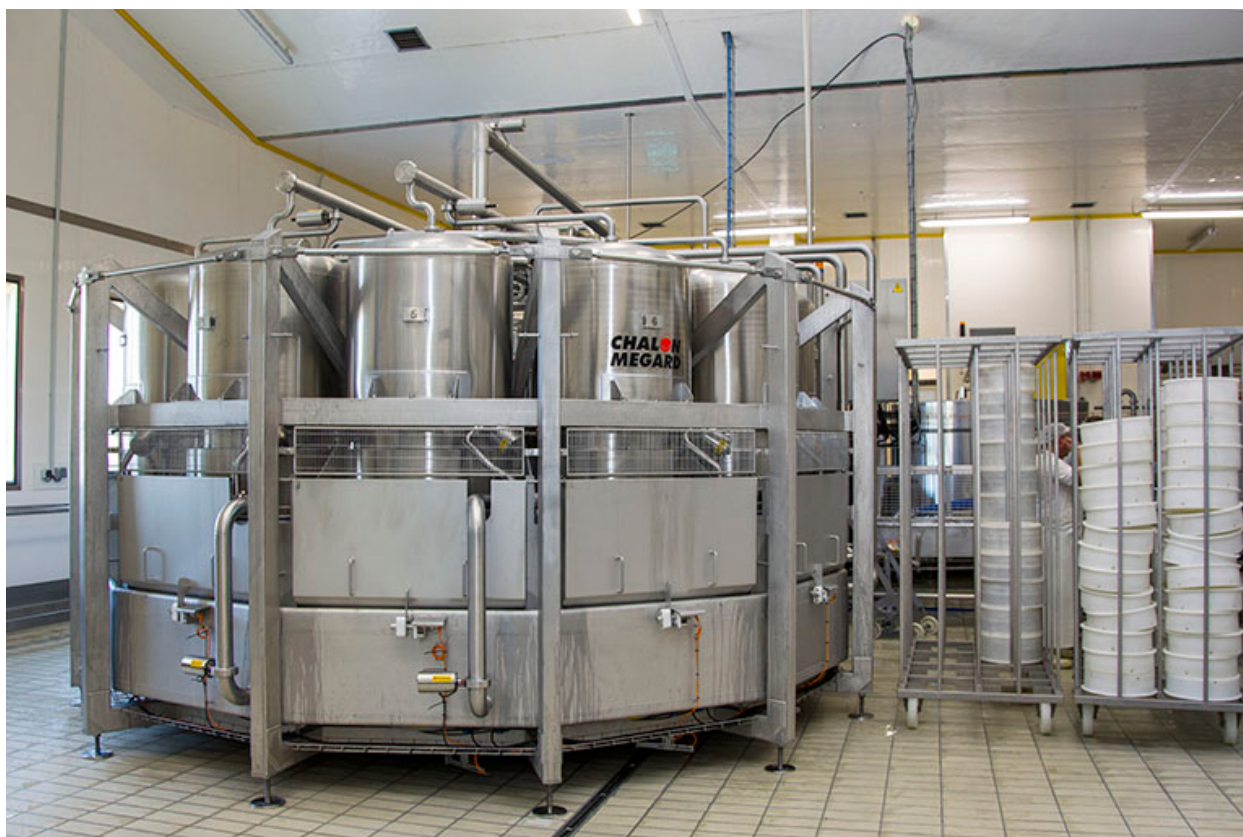
Atelier de fabrication : le soutirage sous vide.

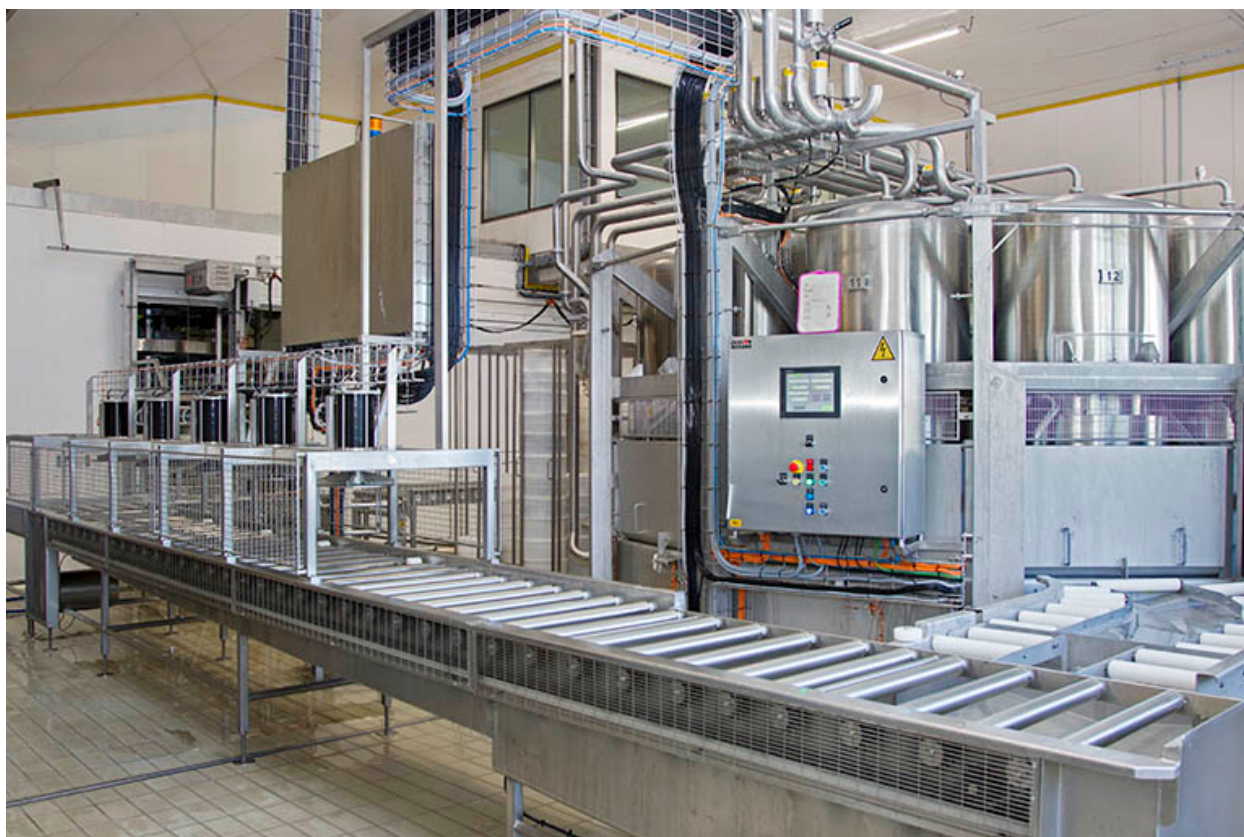
Atelier de fabrication : le convoyeur.

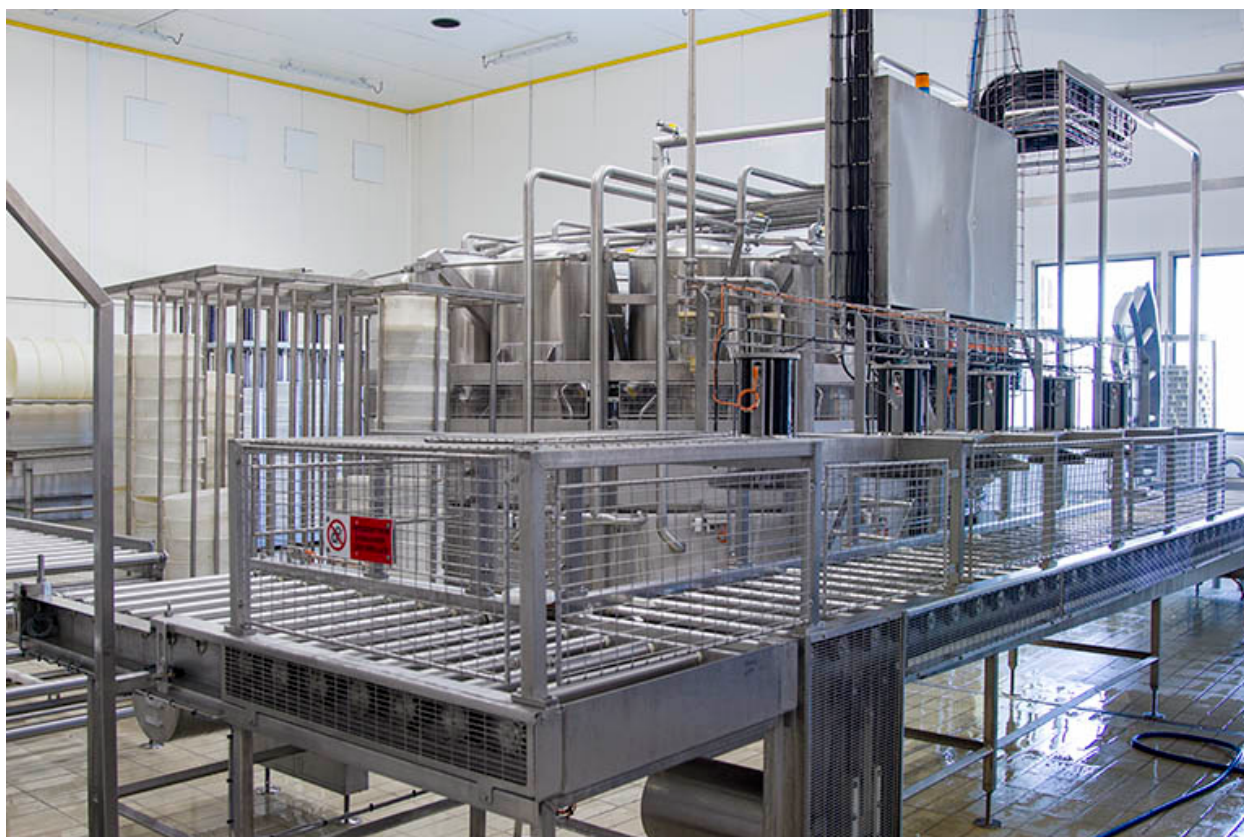
Atelier de fabrication : extrémité du convoyeur côté presse tournante.

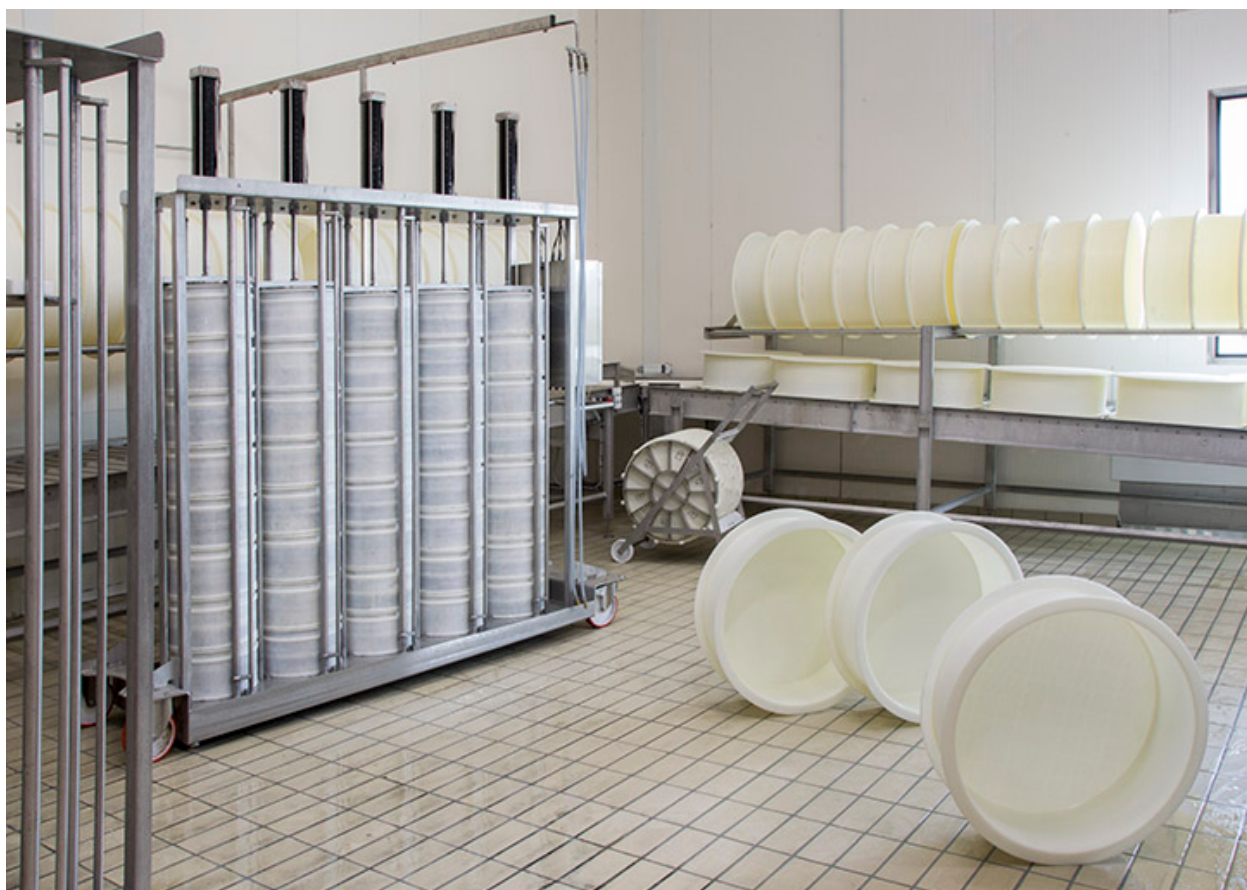
Atelier de fabrication : presses verticales à morbier et moule à comté.

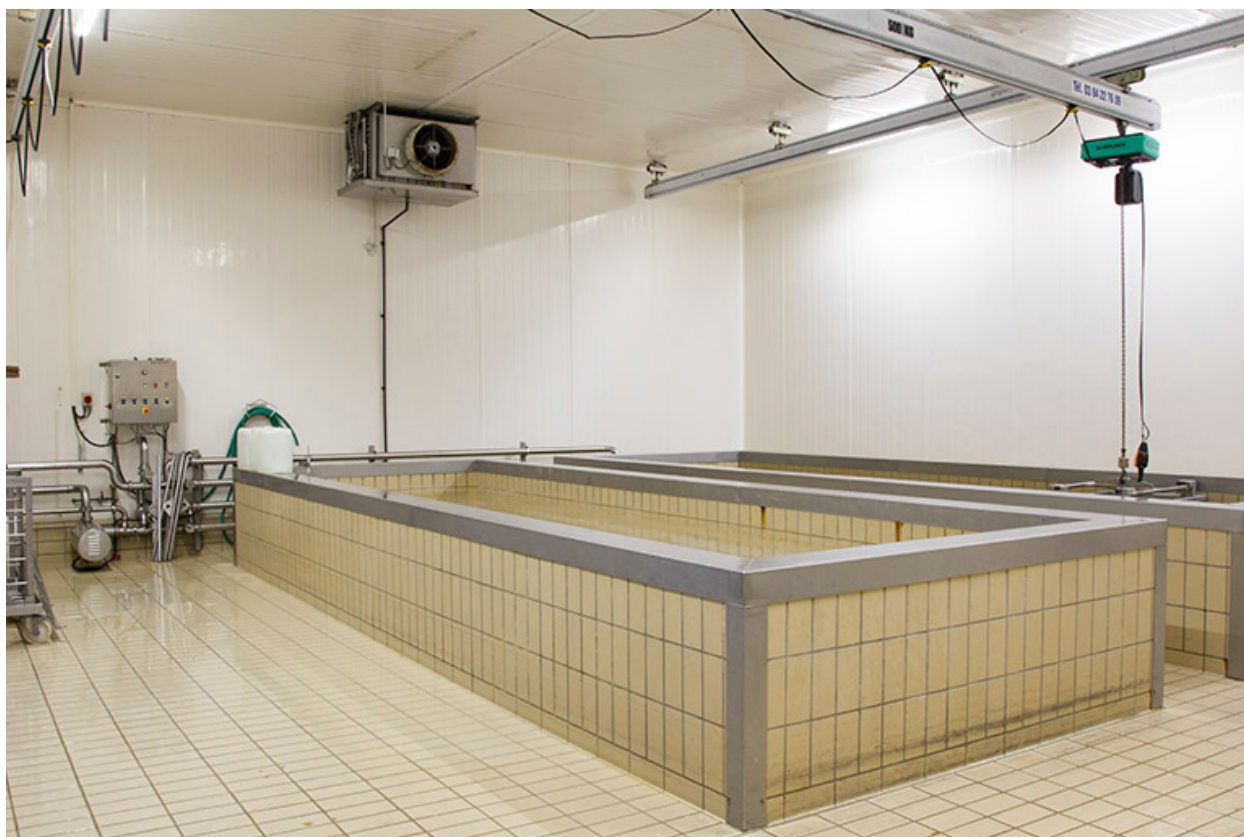
Atelier de saumurage : vue d'ensemble.

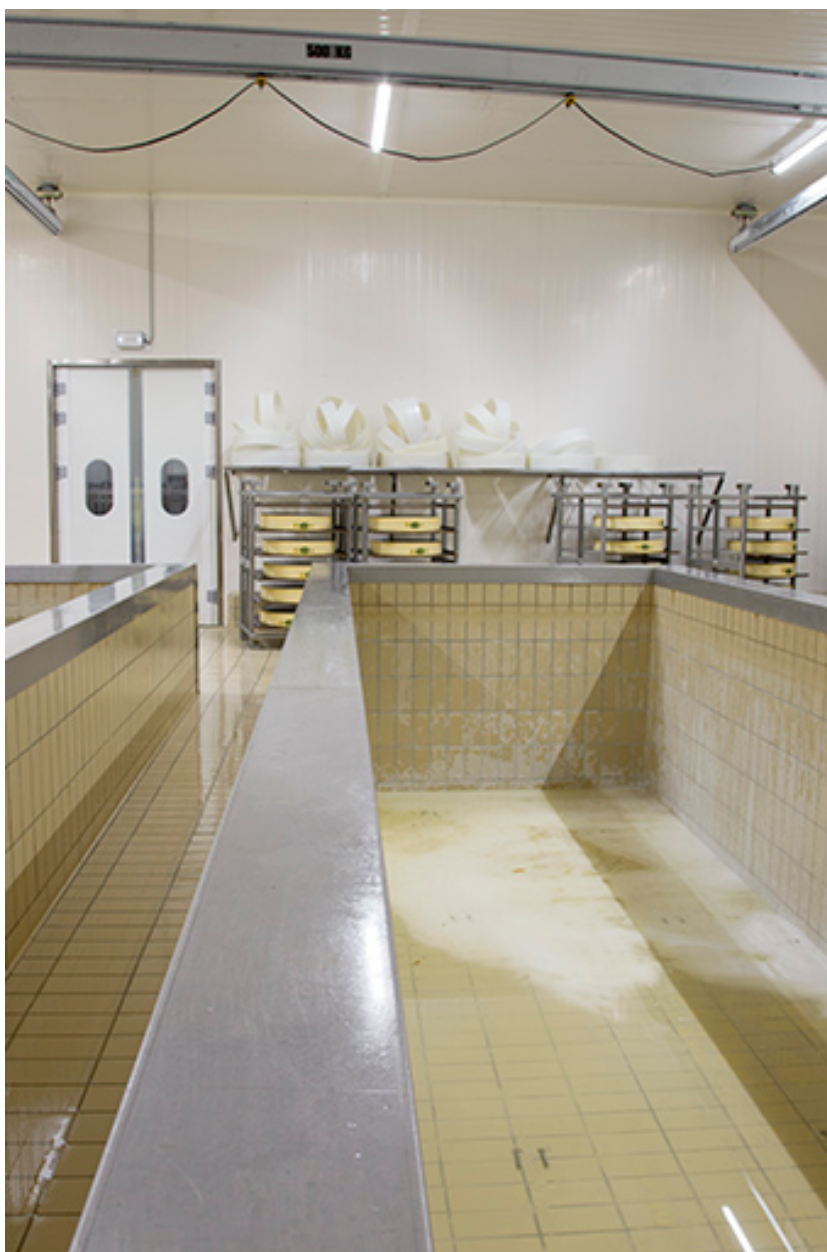
Atelier de saumurage : bac vide.

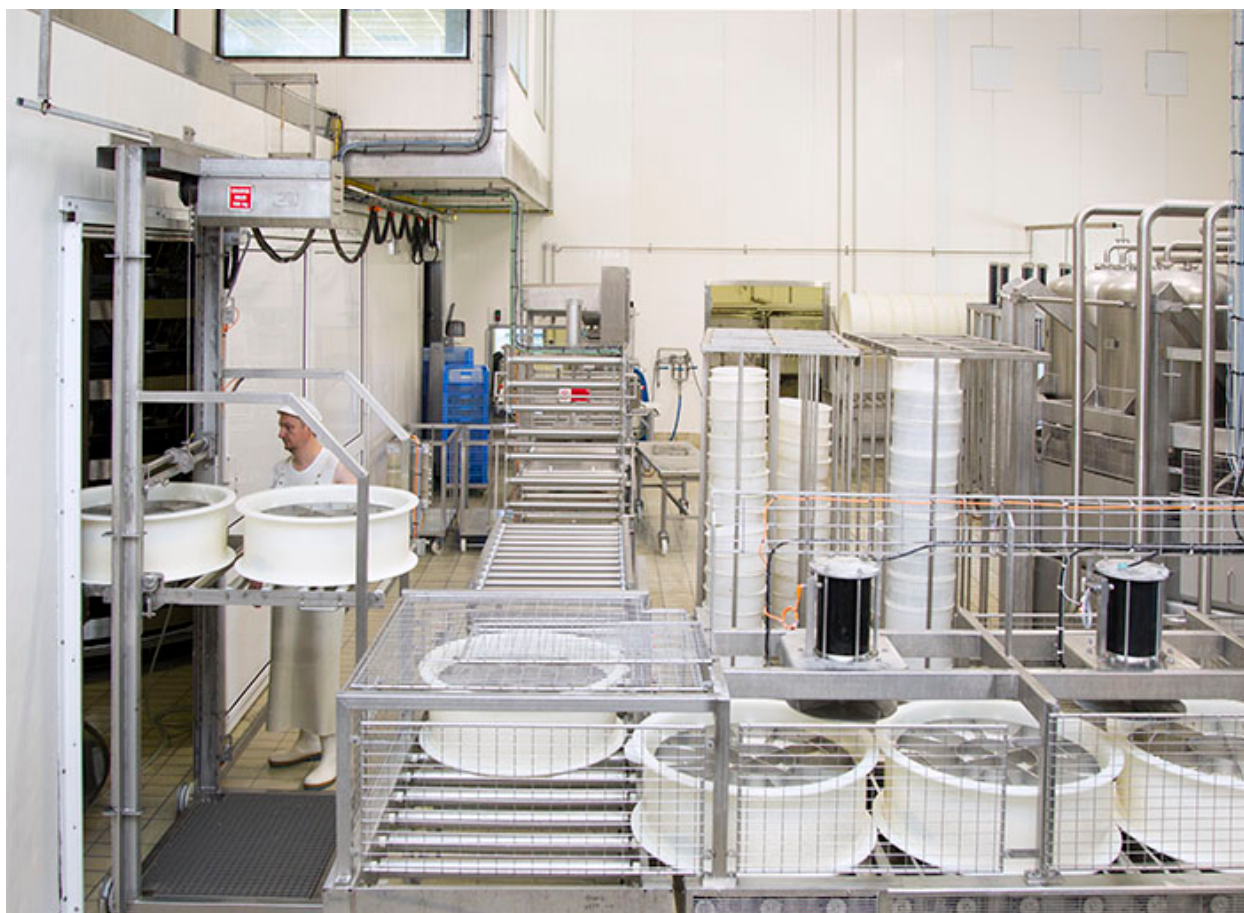
Fabrication : convoyage des moules jusqu'à la presse tournante.

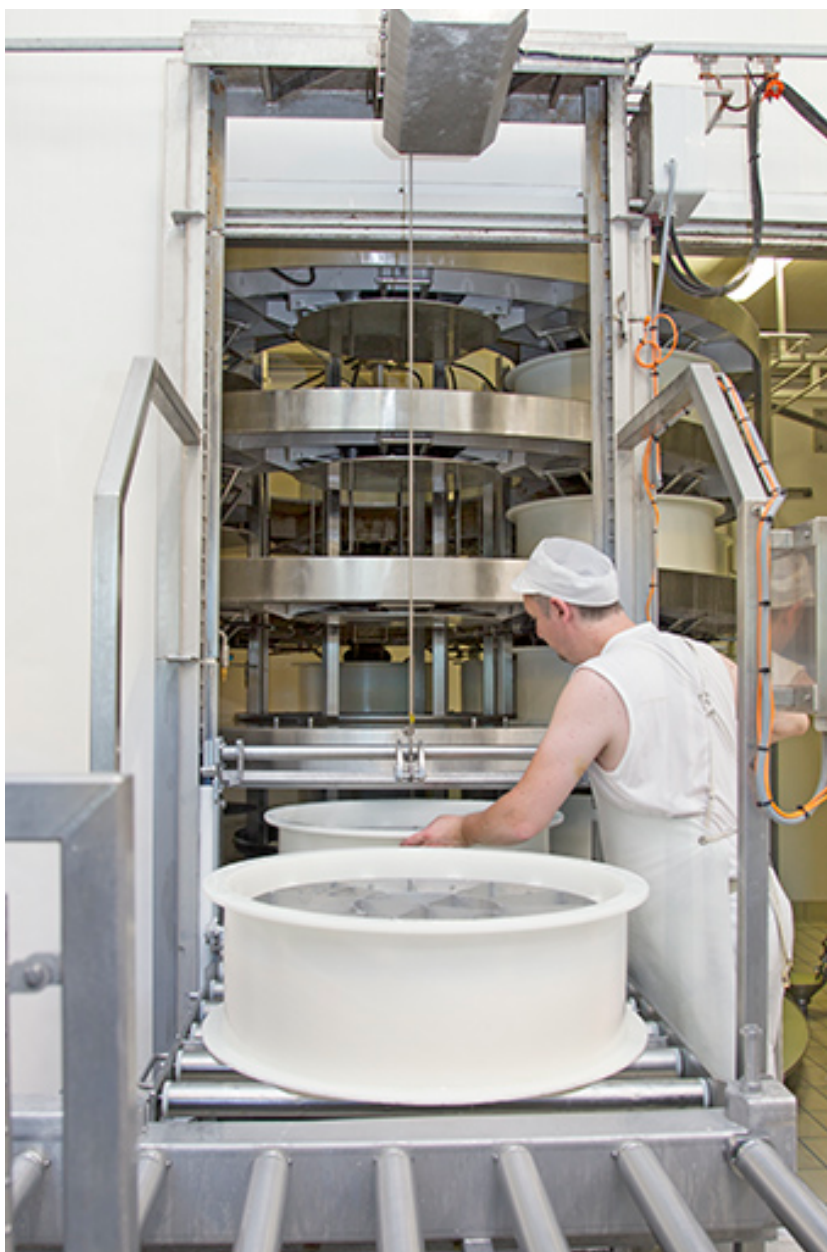
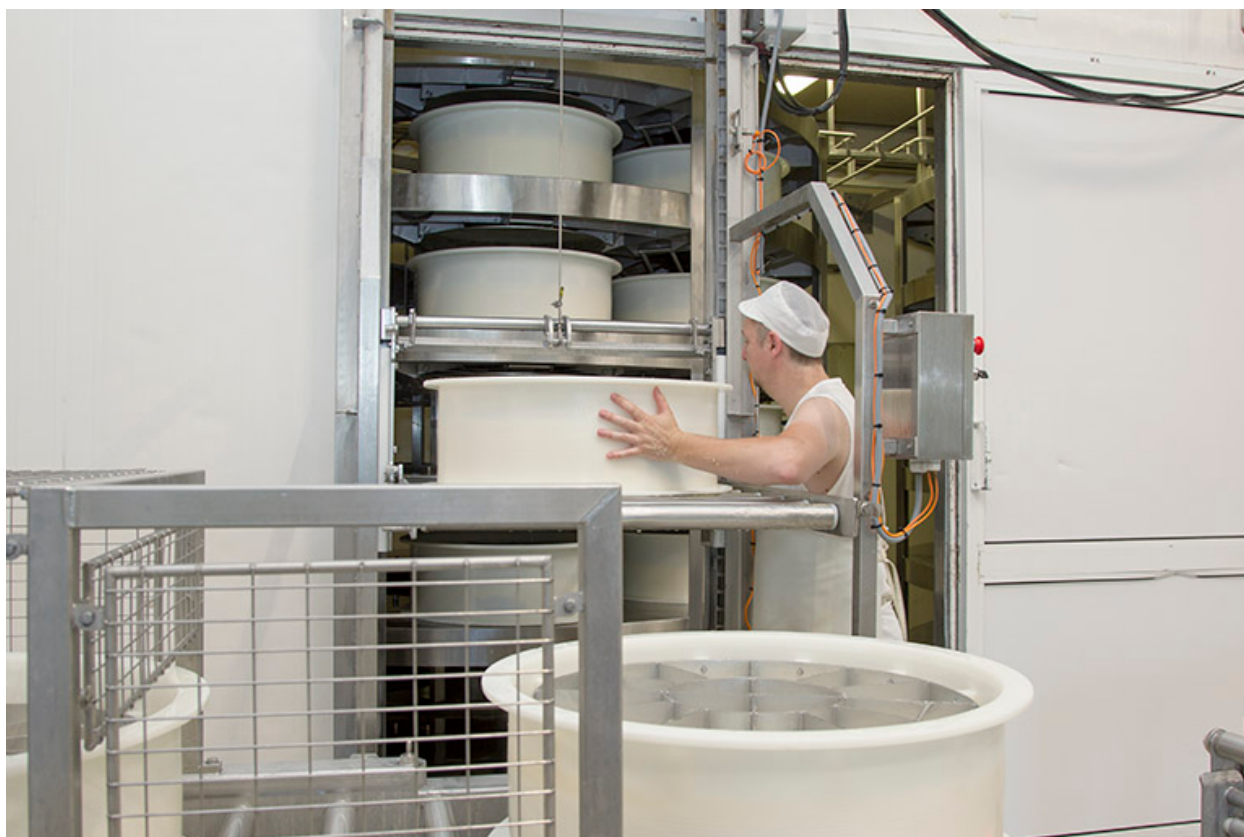
Fabrication : insertion d'un moule dans la presse tournante.

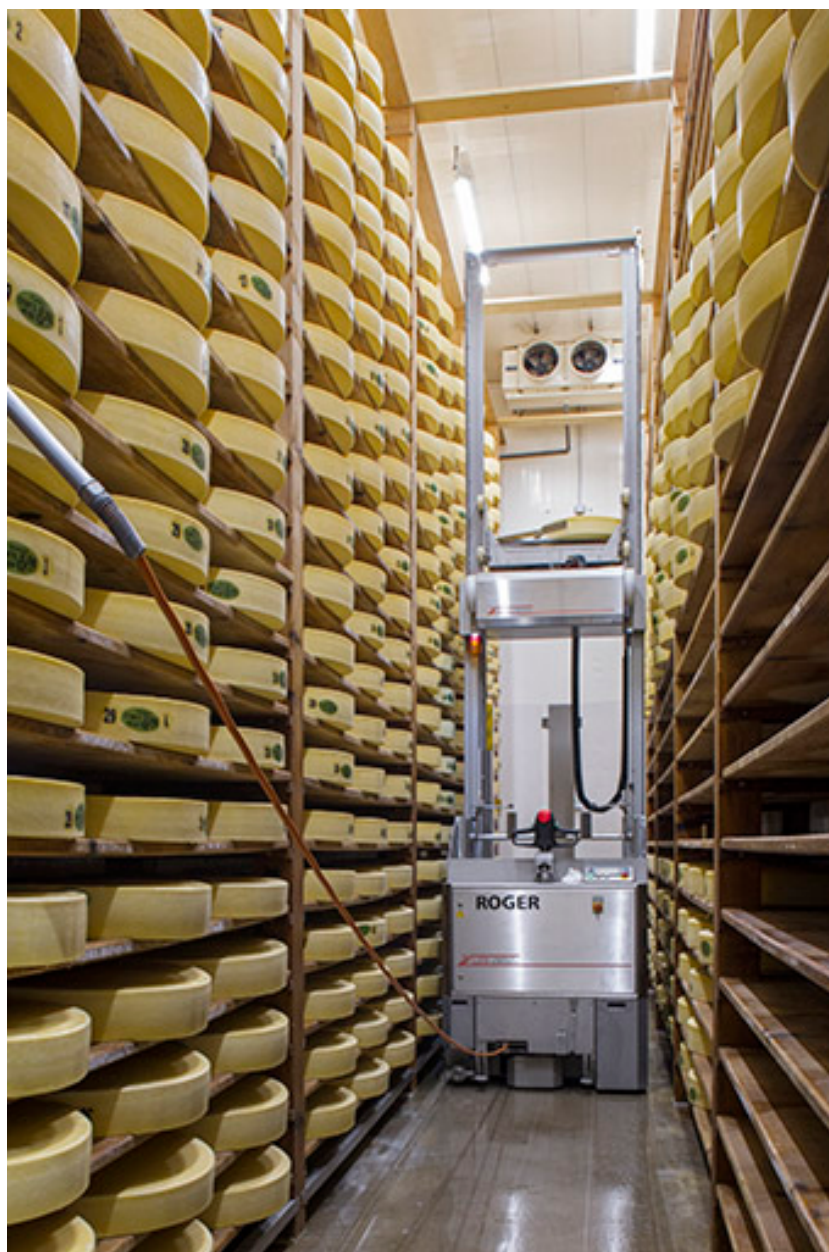
Affinage du comté : le robot de soins.

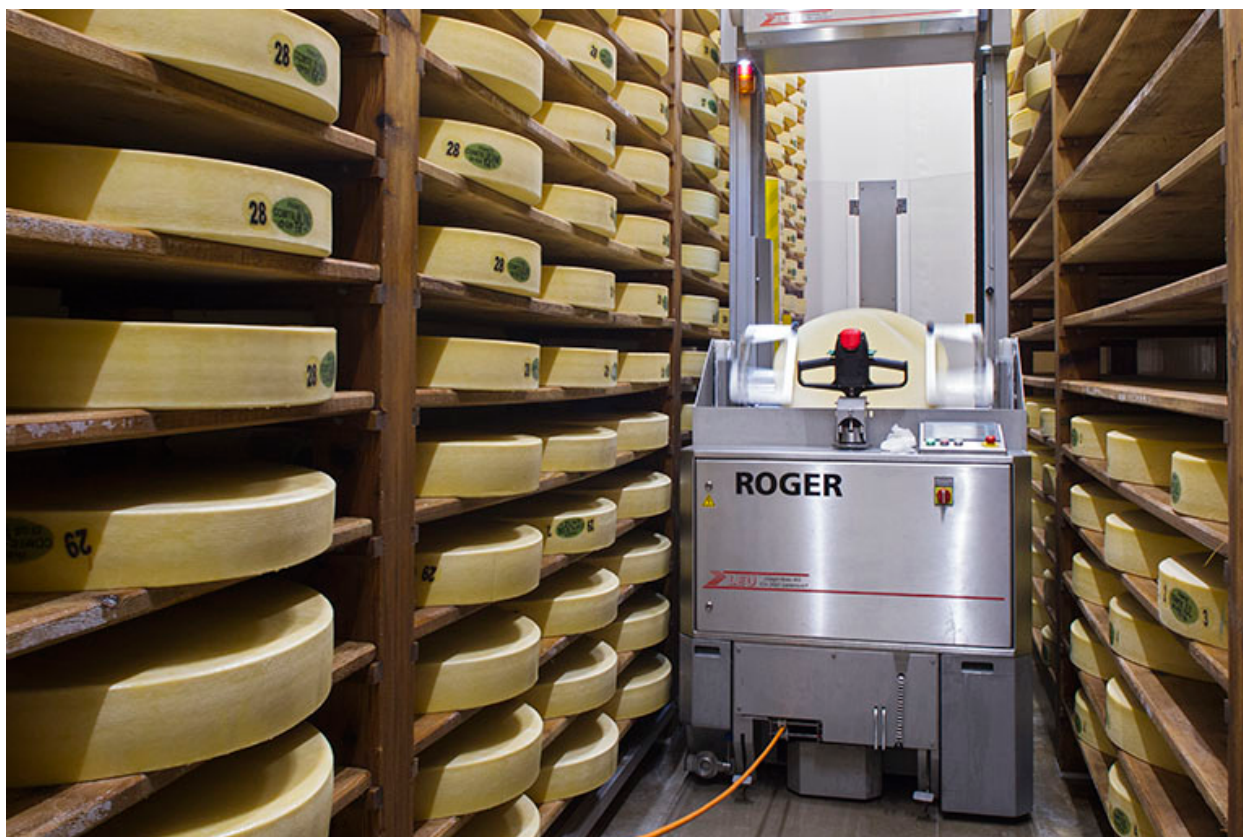
Affinage du comté : le robot de soins (vue rapprochée, avec retournement d'une meule).

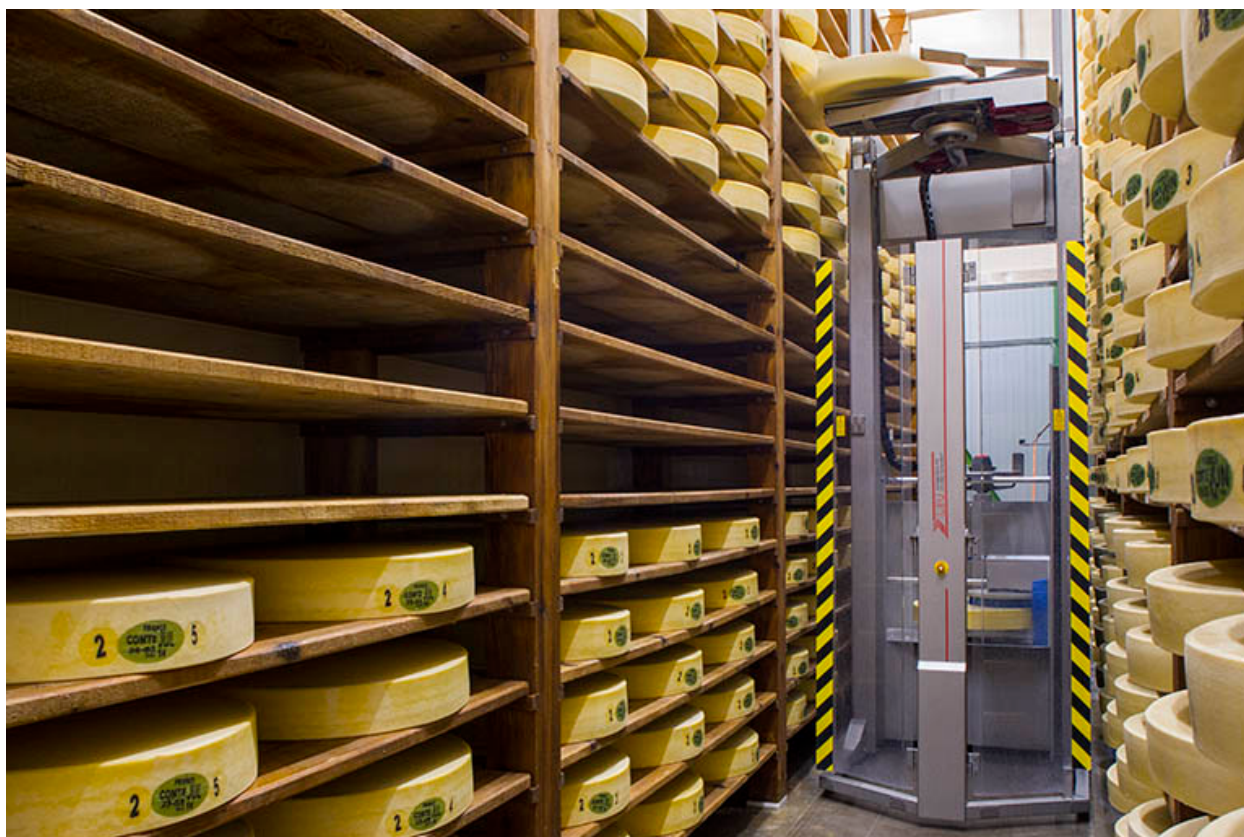
Affinage du comté : le robot de soins en action.

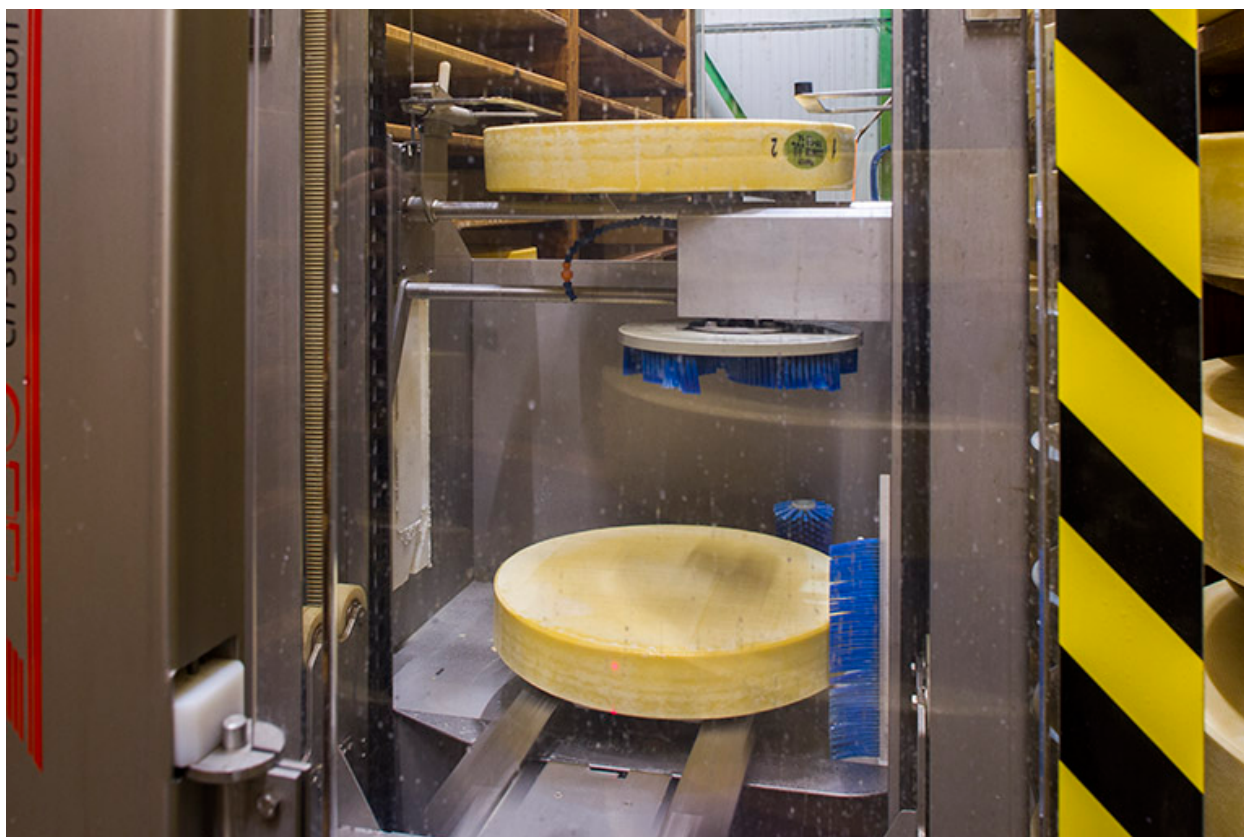
Affinage du comté : échange de meules dans le robot de soins.

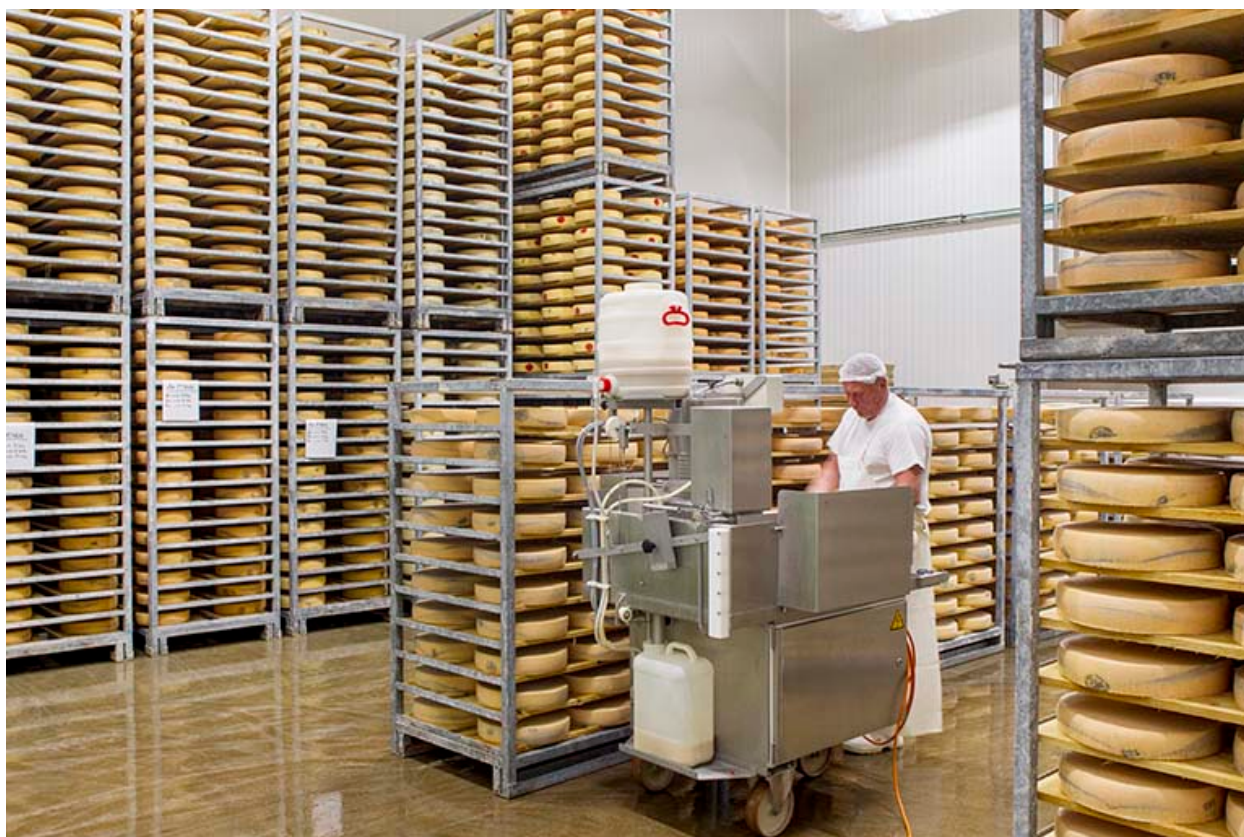
Affinage du morbier : machine de frottage, dans la cave.

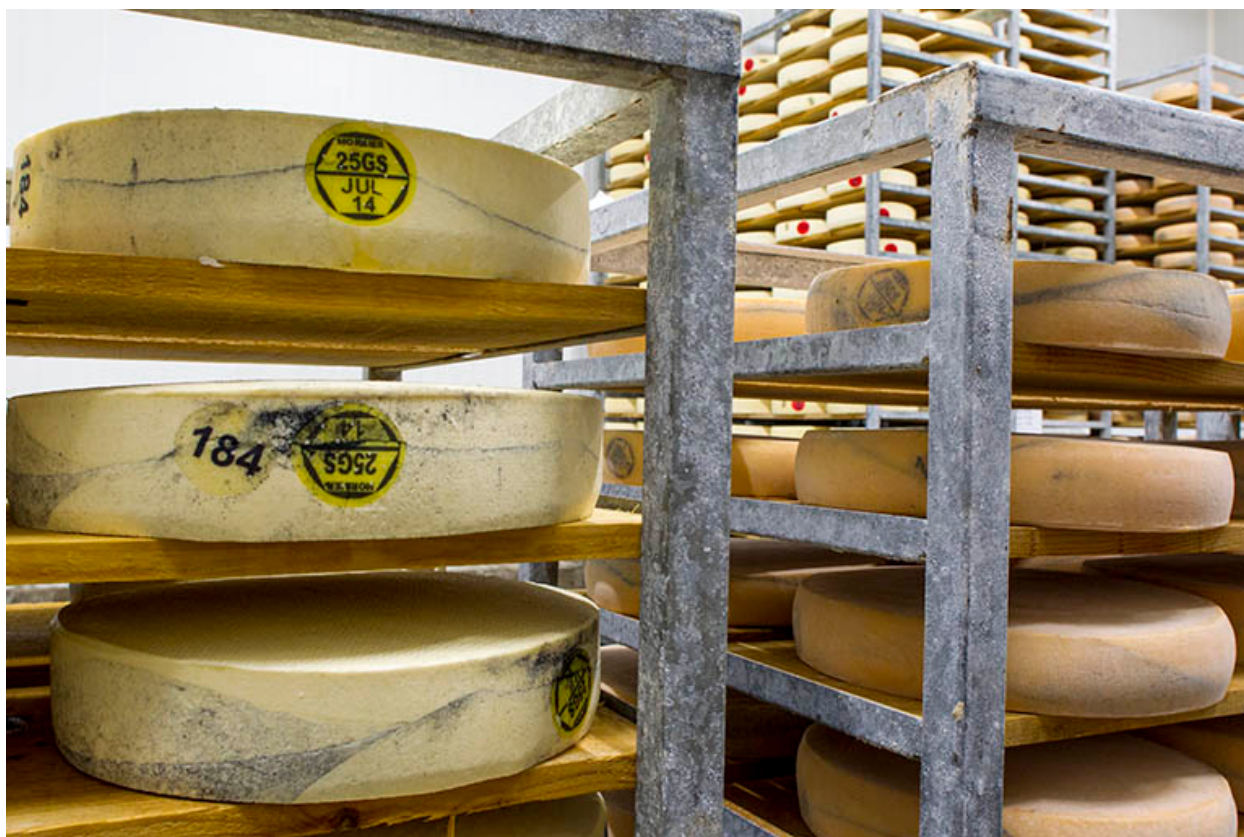
Affinage du morbier : meule avec ses plaques d'identification. La plaque jaune indique l'appellation morbier, le mois et l'année de fabrication, le code du département et le code de la fromagerie ; l'autre plaque donne le jour de fabrication.

Affinage du morbier : meule avec ses plaques d'identification. La plaque jaune indique l'appellation morbier, le mois et l'année de fabrication, le code du département

et le code de la fromagerie ; l'autre  
plaque donne le jour de fabrication.  
Phot. Sonia Dourlot  
IVR43\_20142500789NUC2A
