Bourgogne-Franche-Comté, Doubs  
Besançon  
îlot Forum  
90 rue des Granges

## **maison**

Numéro de dossier : IA25000397  
Date de l'enquête initiale : 1996  
Date(s) de rédaction : 2005  
Cadre de l'étude : enquête thématique régionale demeures bisontines  
Degré d'étude : étudié

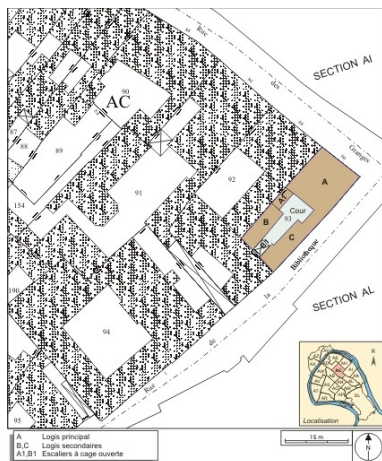
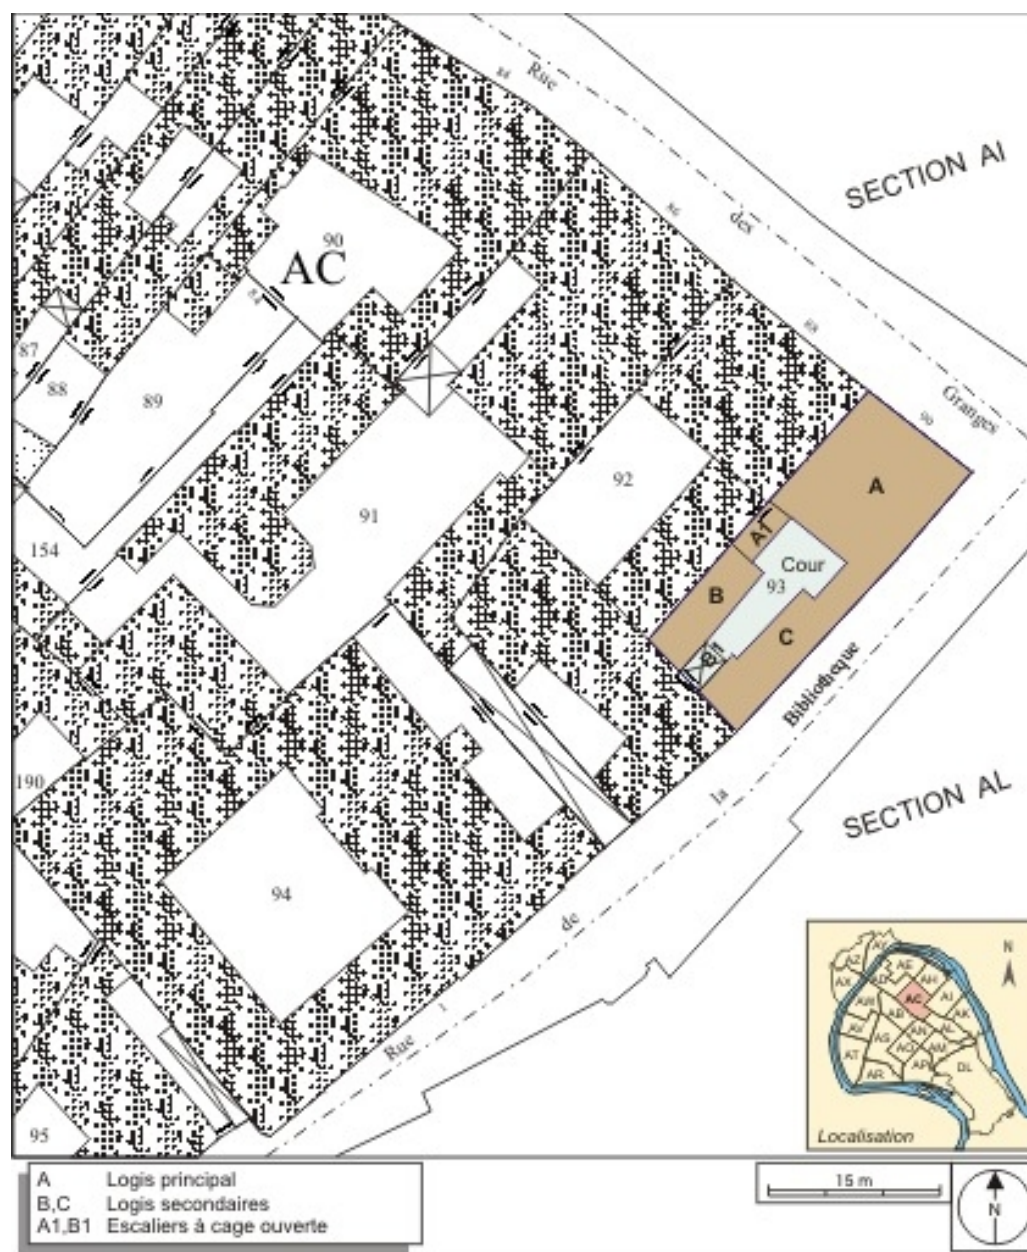
Plan masse et de situation. Extrait du plan cadastral, 1974, section AC.

Technique de relevé : reprise de fond ; Échelle : 1/500

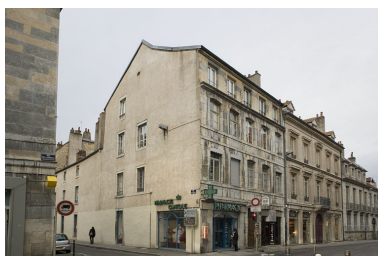
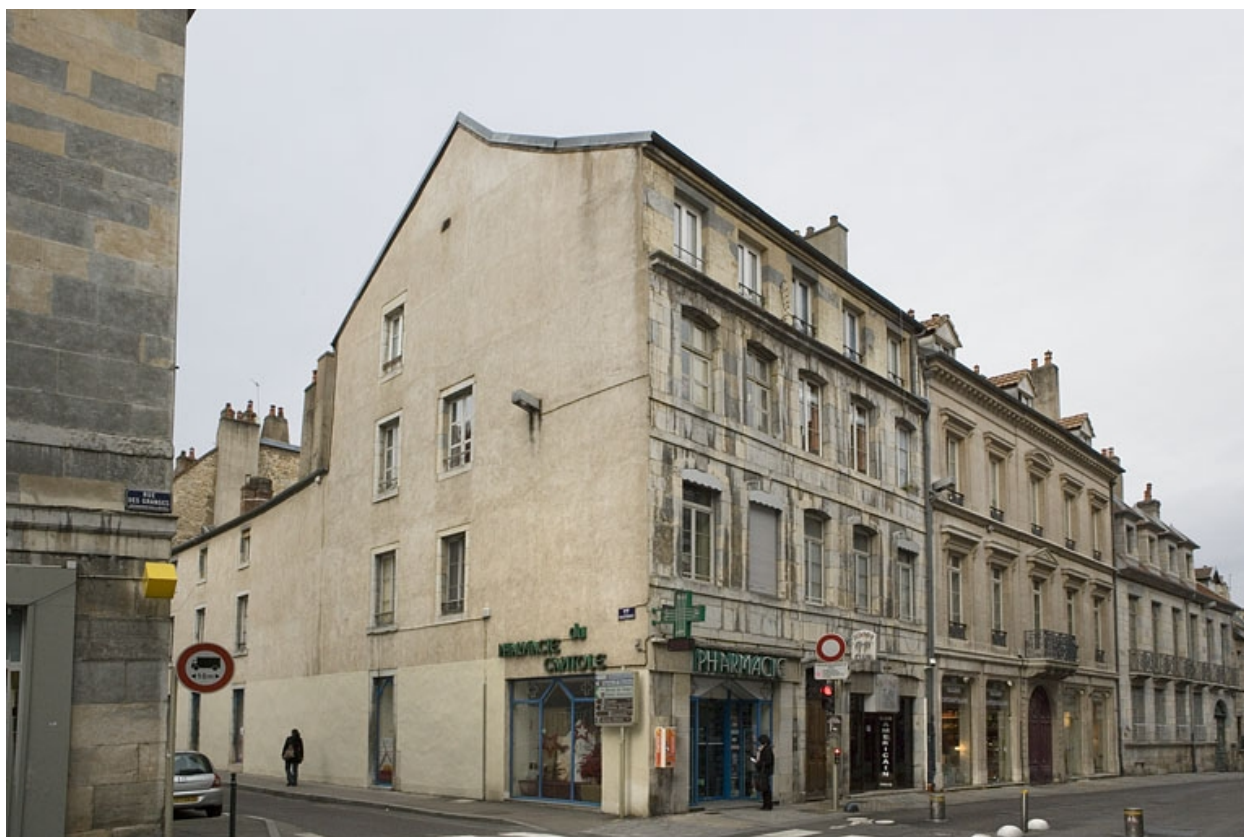
Vue d'ensemble de la maison de trois quarts gauche.

La maison, construite sur des caves voûtées d'arêtes, est située sur une parcelle d'angle. Elle comprend un logis principal sur rue et deux logis secondaires perpendiculaires au précédent de part et d'autre d'une cour. L'accès s'effectue par un couloir en position centrale. L'ensemble est distribué par deux escaliers à cage ouverte, de même forme et de même matériau. Le principal, à droite de la cour, est prolongé sur la façade postérieure du logis sur rue, par trois coursières superposées ; le secondaire est situé en fond de cour, entre les deux logis secondaires. L'édifice est en grande partie bâti en moellon enduit, sauf la façade sur rue et celle du logis secondaire droit qui sont en pierre de taille.

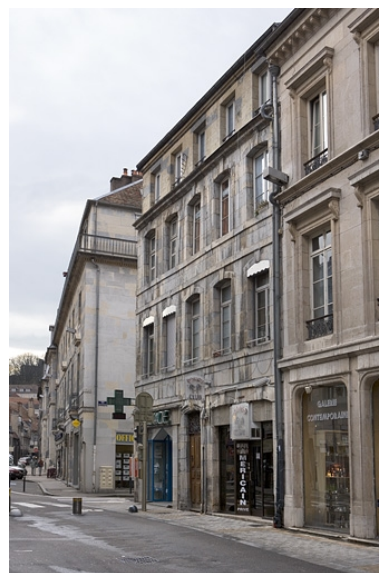
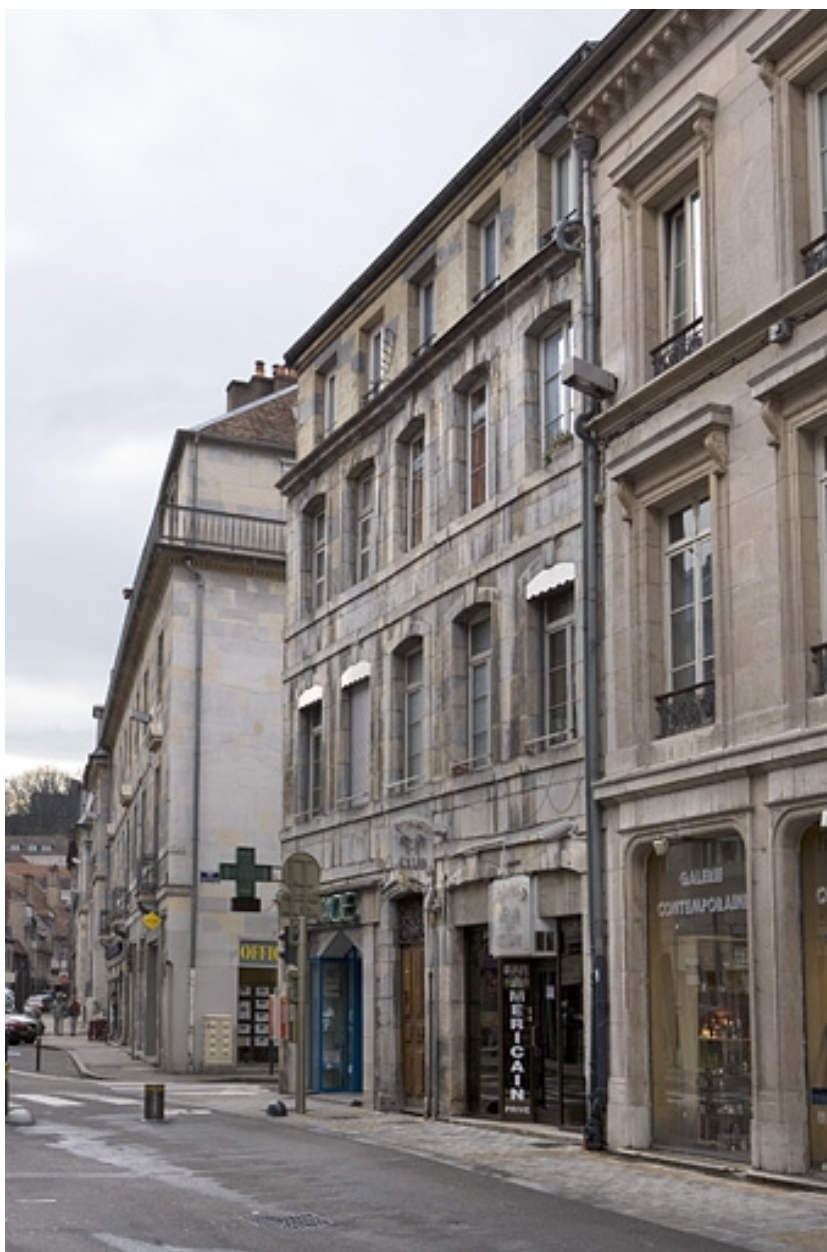
Vue d'ensemble de la façade sur rue de trois quarts droit.

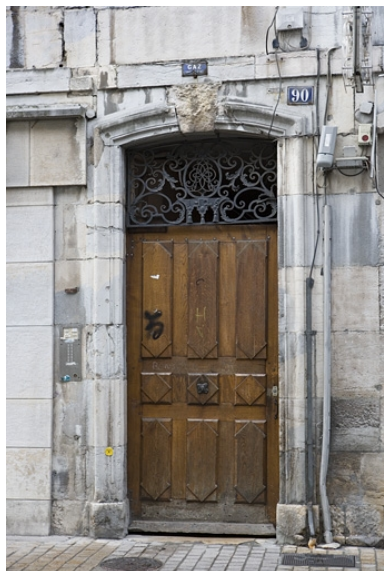
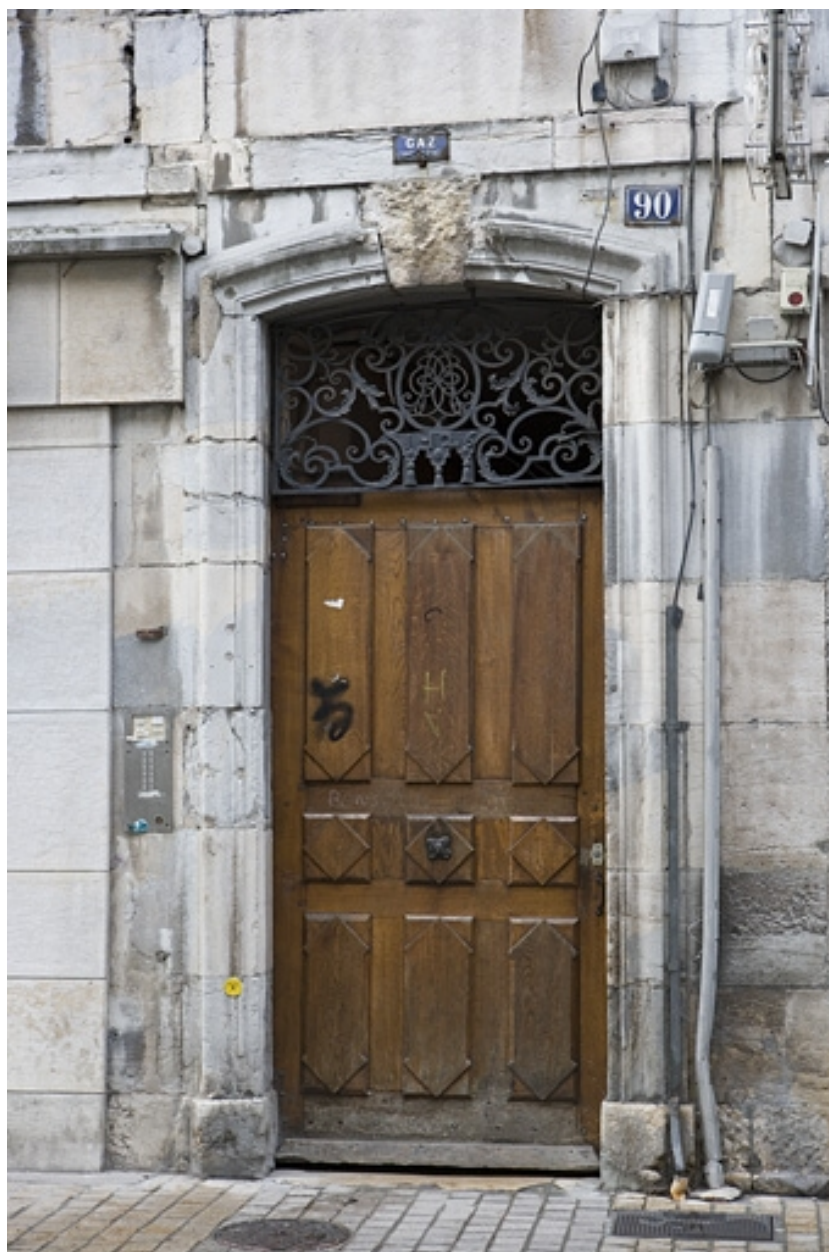
Détail de la porte du couloir d'entrée.  
Phot. Yves Sancey  
IVR43\_20082500347NUC2A

Détail de la porte du couloir d'entrée.

La maison, qui appartenait à la fin du 18<sup>e</sup> siècle à Pierre-Jacques Morel, chirurgien de l'hôpital militaire et professeur royal au collège de chirurgie et à un sculpteur nommé Chambert, a été construite dans le deuxième quart du 18<sup>e</sup> siècle, comme l'indique la date 1726 inscrite dans la grille d'imposte de la porte d'entrée. Le logis principal a été surélevé d'un étage au 19<sup>e</sup> siècle. Les trois coursières situées sur la façade postérieure datent aussi de la même époque. Le logis secondaire gauche, donnant sur la rue de la Bibliothèque, ne comportait qu'un rez-de-chaussée en 1787 (d'après la reconnaissance de l'architecte Charles-François Longin, faite à l'occasion du recrépissage de la partie gauche sur rue de la maison) et a été surélevé de deux étages au 19<sup>e</sup> siècle, obligeant la création probable de l'escalier à cage ouverte secondaire situé en fond de cour. Les deux boutiques actuelles, de part et d'autre de l'entrée, ne sont probablement pas d'origine, comme le montre des traces de linteaux de fenêtres qui subsistent à droite de cette entrée.

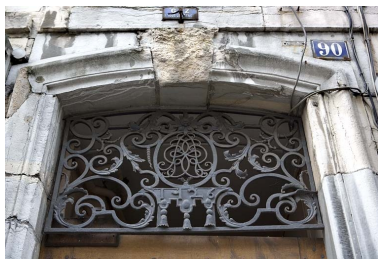
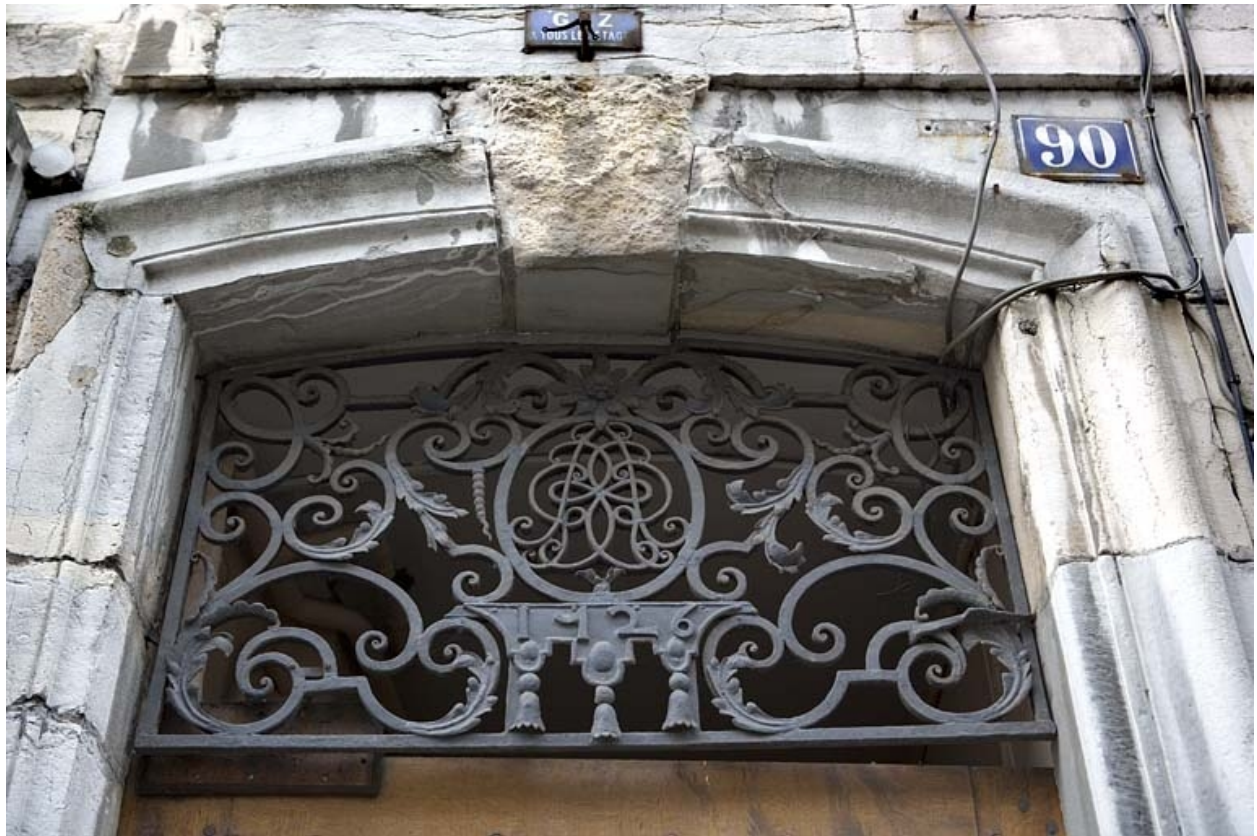
Détail du tympan en ferronnerie  
de la porte du couloir.  
Phot. Yves Sancey  
IVR43\_20082500346NUC2A

Détail du tympan en ferronnerie de la porte du couloir.

Techniques : ferronnerie

Représentations : arabesque ; feuillage ; fleur

grille d'imposte de la porte d'entrée

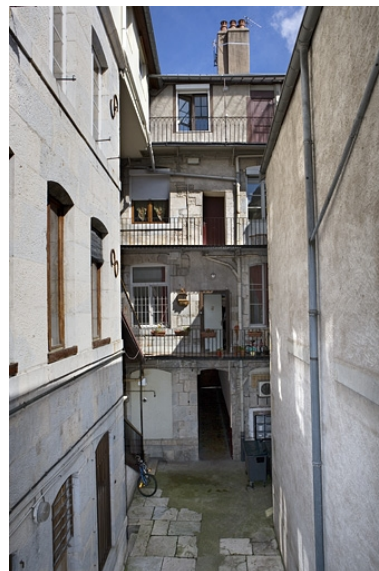
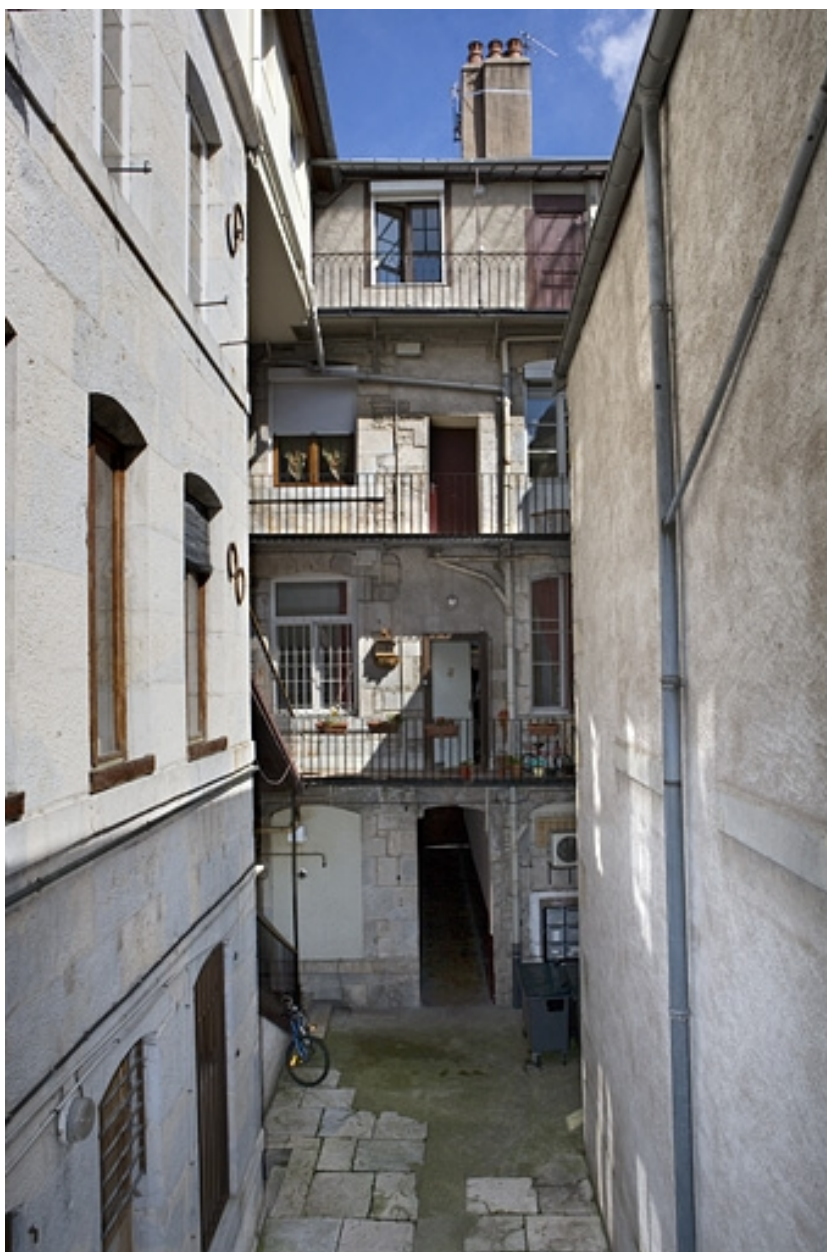
Vue d'ensemble de la façade  
postérieure du logis principal  
depuis le fond de la cour.  
Phot. Yves Sancey  
IVR43\_20082500350NUC2A

Vue d'ensemble de la façade postérieure du logis principal depuis le fond de la cour.

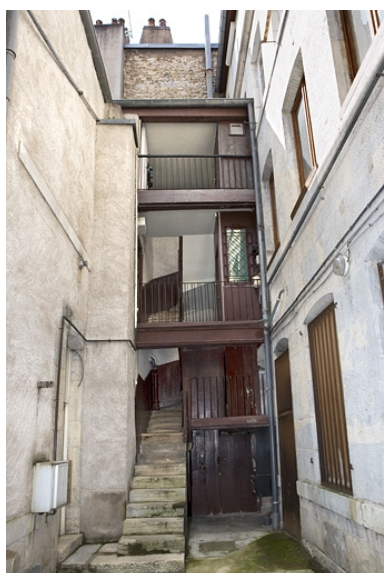
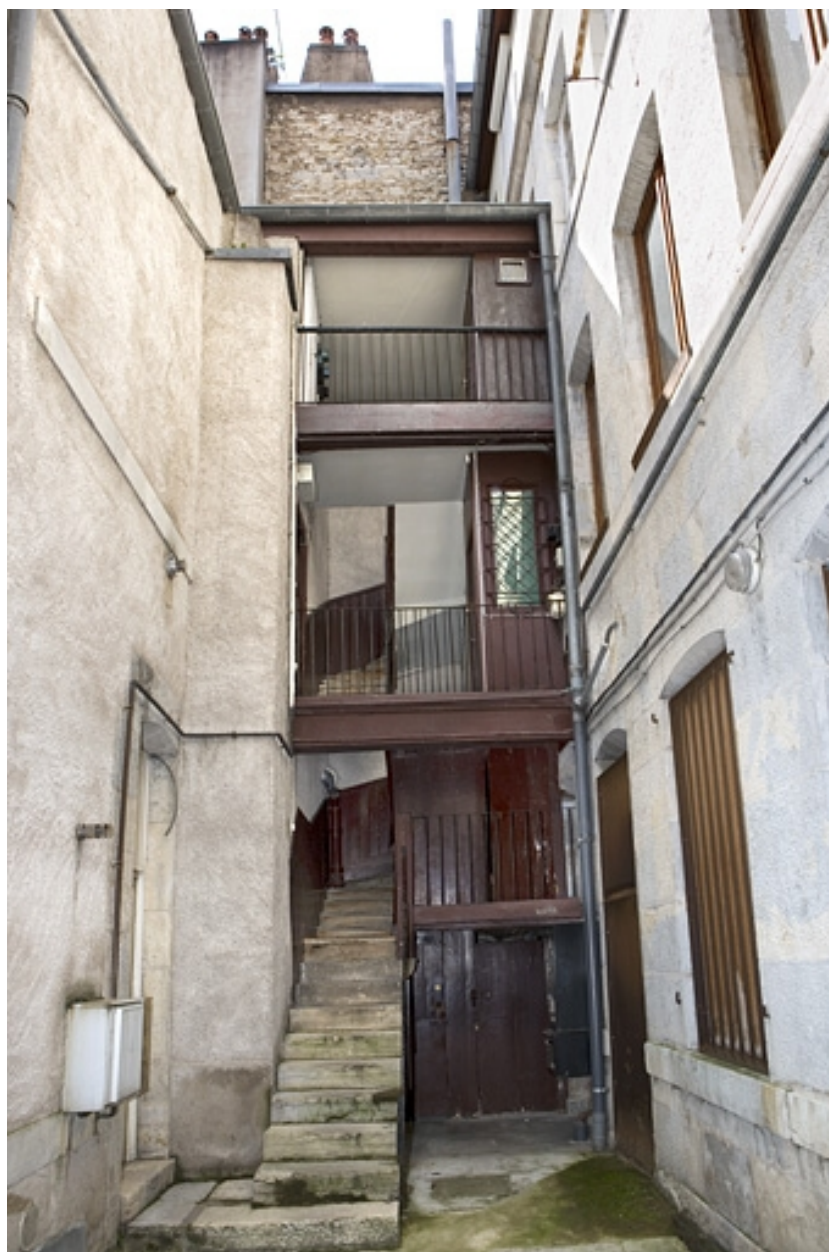
Vue d'ensemble des logis secondaires  
depuis l'entrée de la cour.  
Phot. Yves Sancey  
IVR43\_20082500349NUC2A

Vue d'ensemble des logis secondaires depuis l'entrée de la cour.

Utilisée en particulier pour les hôtels, la composition d'ensemble de cette maison appartient au groupe représentatif, mais assez peu nombreux, des édifices à corps de bâtiment secondaires perpendiculaires au logis principal.
