Bourgogne-Franche-Comté, Saône-et-Loire  
Laives  
Montagne de Saint-Martin  
église Saint-Martin

## **culots (7) de la chapelle nord (chapelle de Jehan Géliot)**

Numéro de dossier : IM71004879  
Date de l'enquête initiale : 2023  
Date(s) de rédaction : 2024  
Cadre de l'étude : opération ponctuelle  
Degré d'étude : étudié  
Référence du dossier Monument Historique : PA00113305

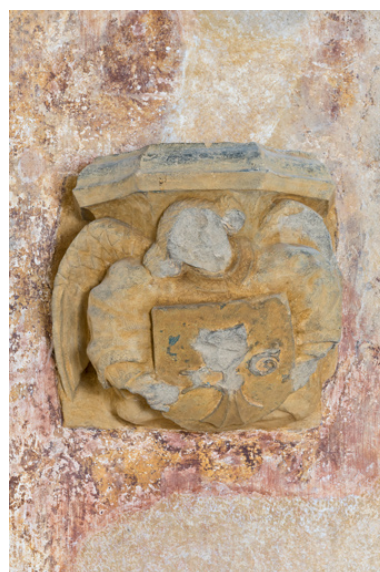
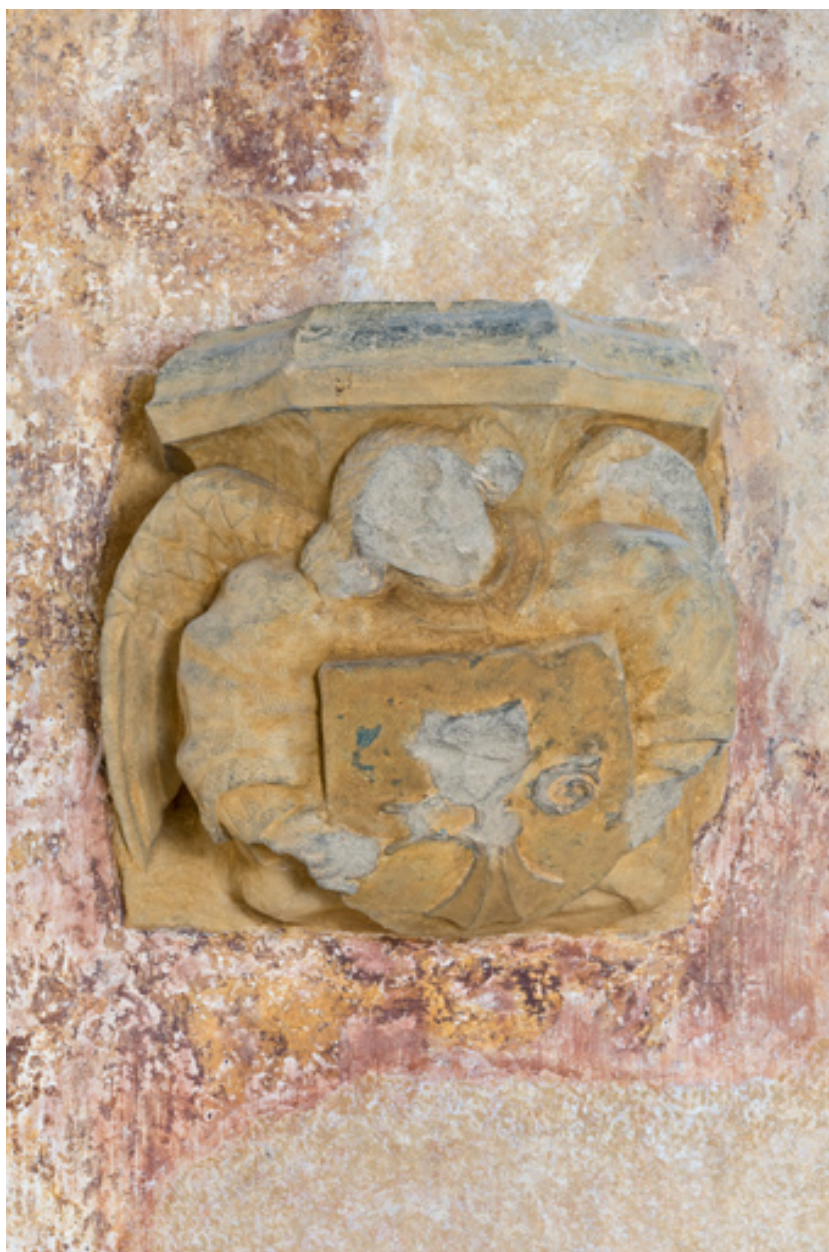
Mur nord, culot de gauche :  
ange porteur d'écu.  
Phot. Pierre-Marie Barbe-Richaud  
IVR26\_20237100335NUC4A

Mur nord, culot de gauche : ange porteur d'écu.

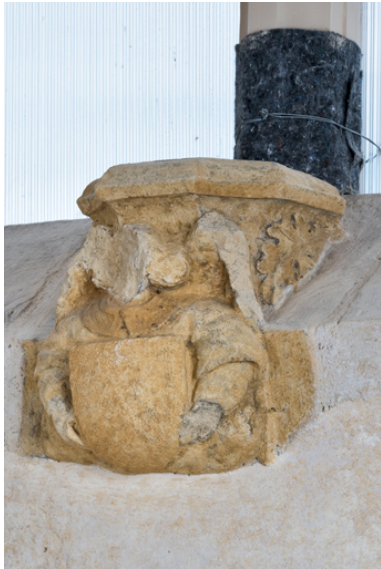
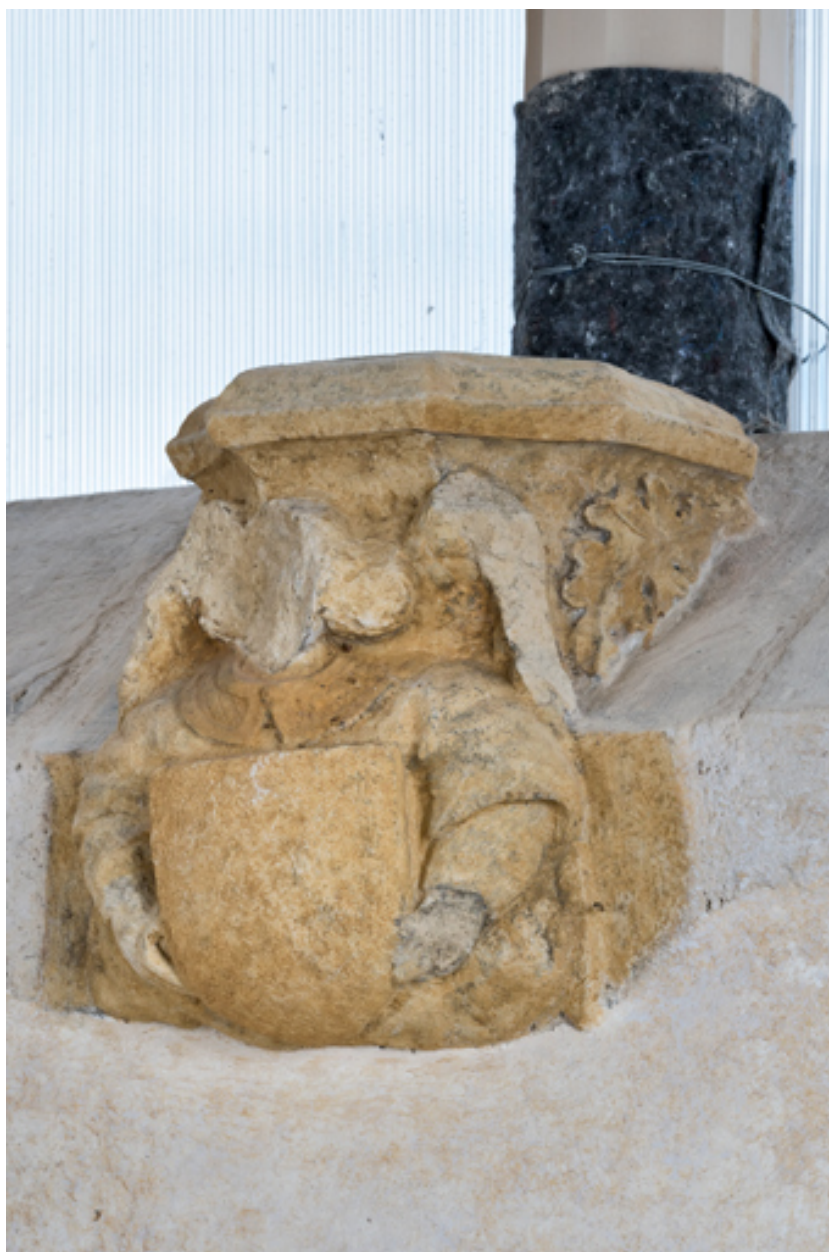
Mur nord, culot du centre :  
ange porteur d'écu.  
Phot. Pierre-Marie Barbe-Richaud  
IVR26\_20237100334NUC4A

Mur nord, culot du centre : ange porteur d'écu.

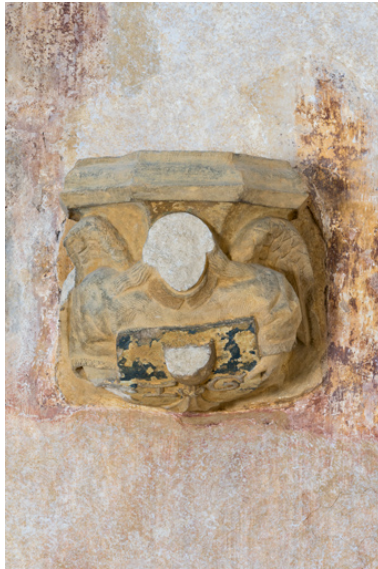
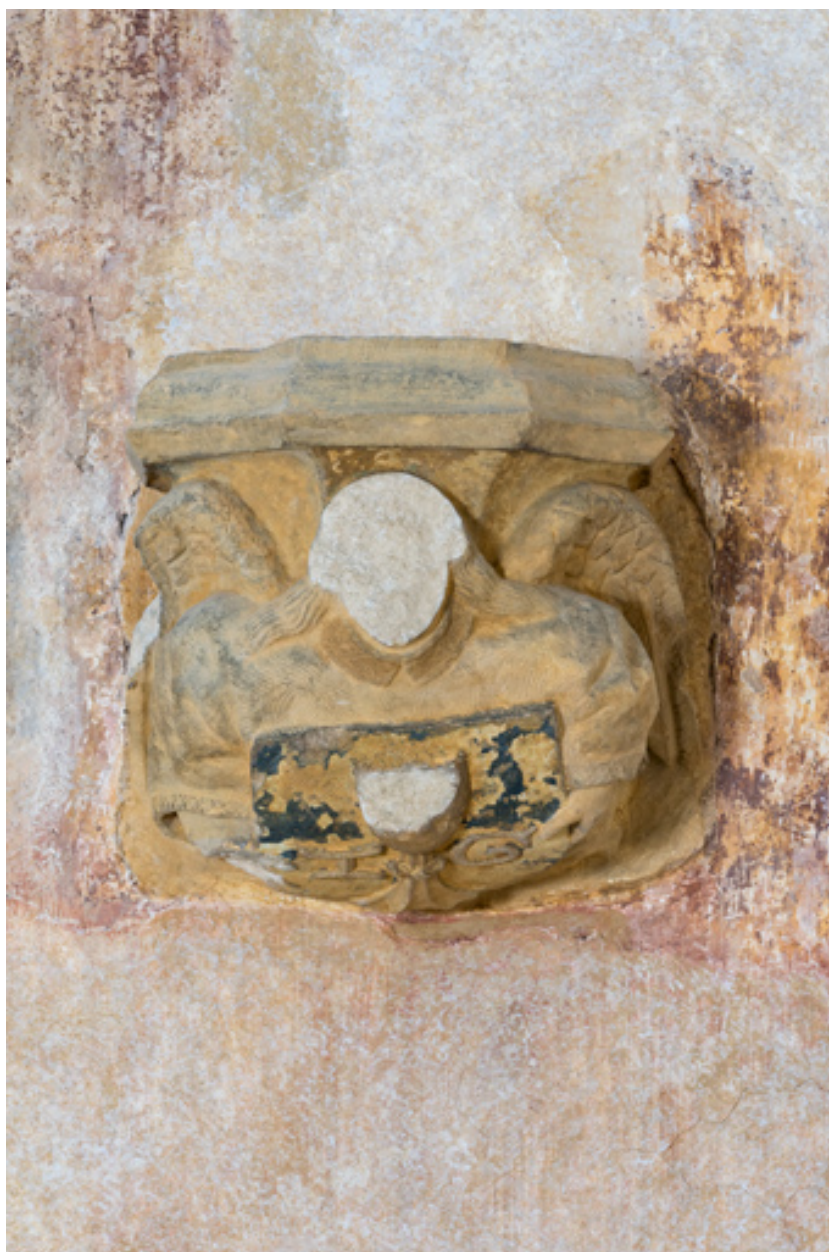
Mur nord, culot de droite :  
ange porteur d'écu.  
Phot. Pierre-Marie Barbe-Richaud  
IVR26\_20237100336NUC4A

Mur nord, culot de droite : ange porteur d'écu.

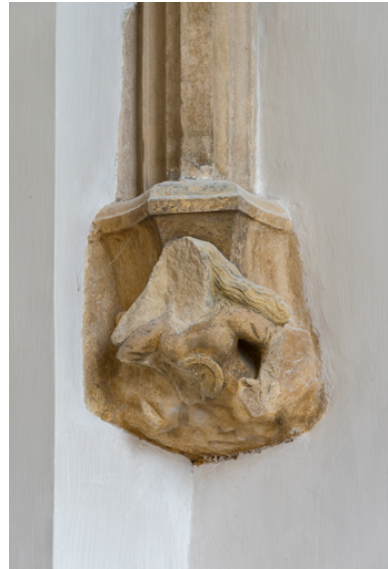
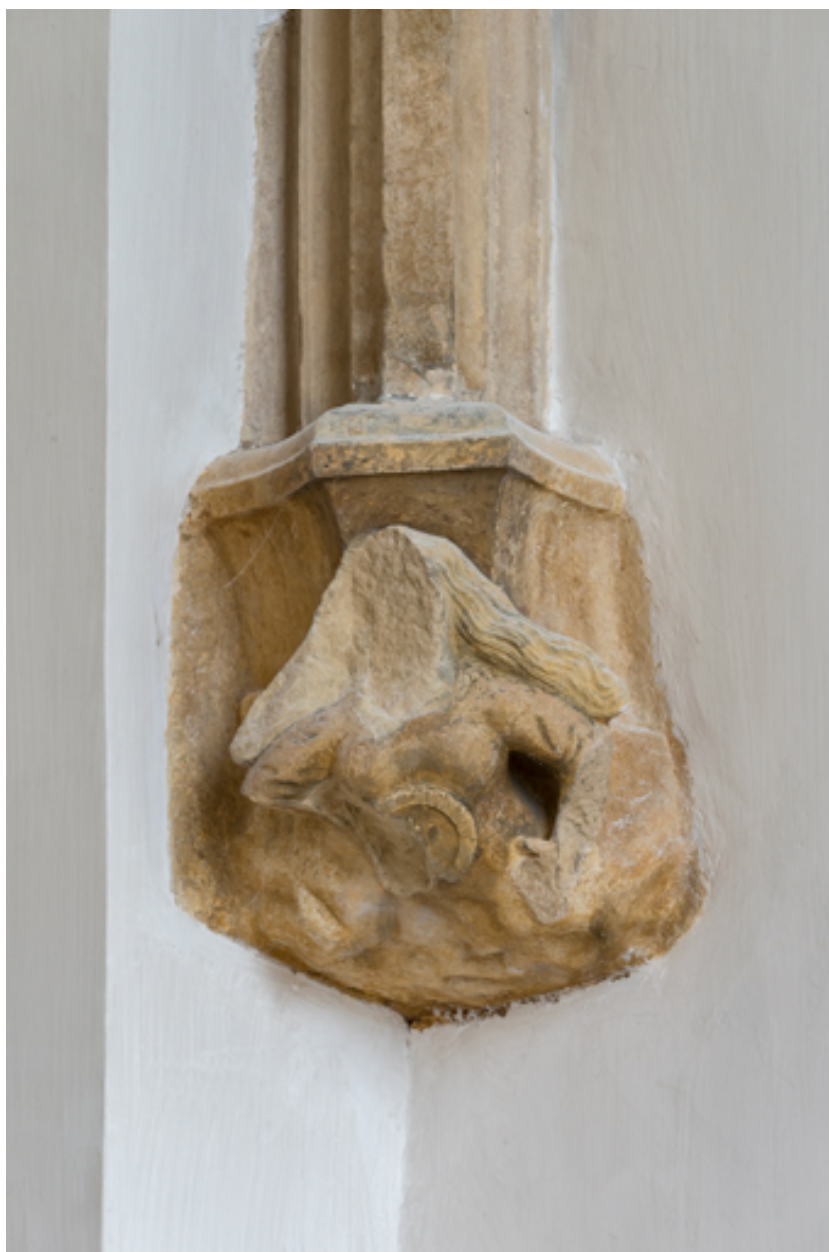
Culot à la retombée de l'ogive sud-est : femme portant une roue (?)  
Phot. Pierre-Marie Barbe-Richaud  
IVR26\_20237100333NUC4A

Culot à la retombée de l'ogive sud-est : femme portant une roue (?)

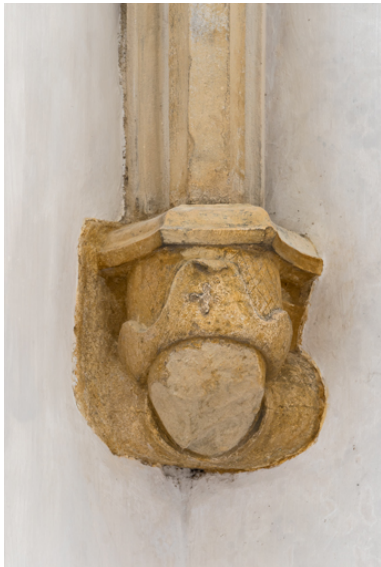
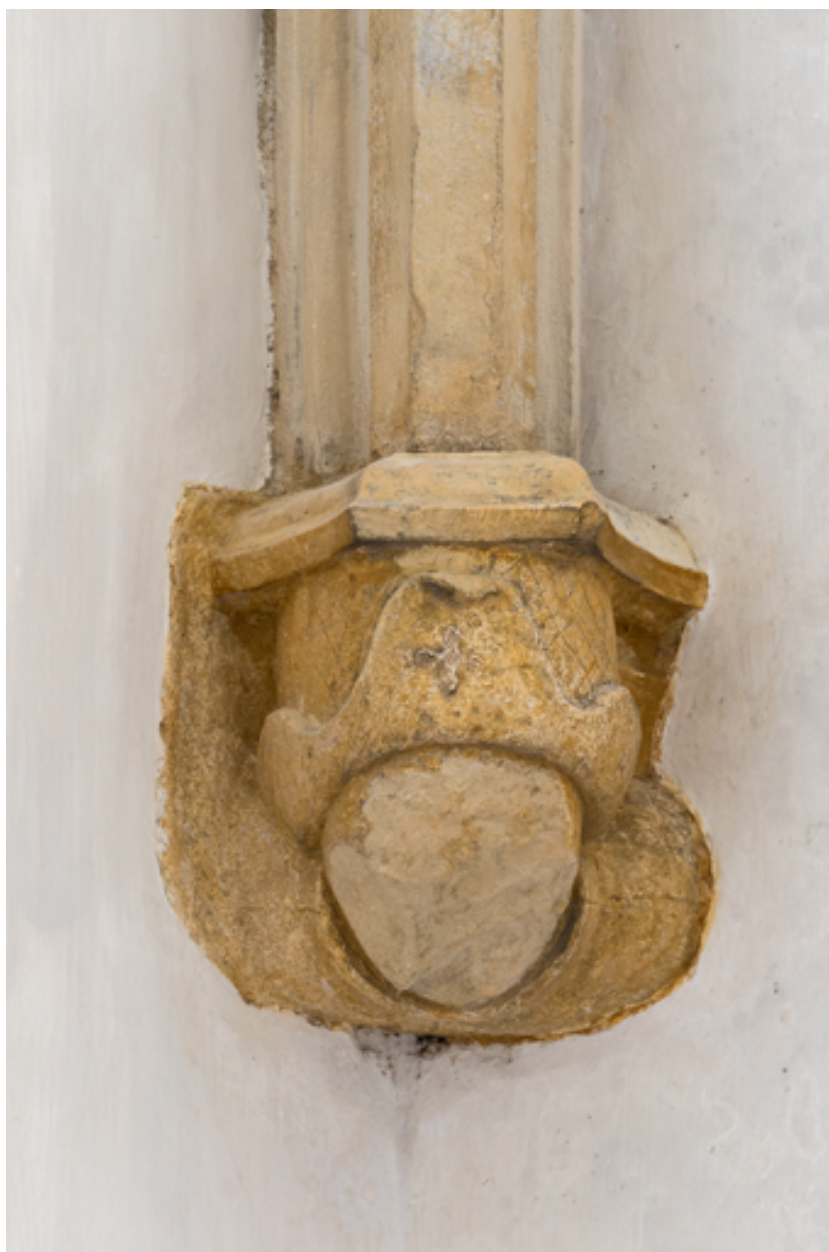
Culot à la retombée de l'ogive nord-ouest : homme coiffé d'un chapeau.  
Phot. Pierre-Marie Barbe-Richaud  
IVR26\_20237100330NUC4A

Culot à la retombée de l'ogive nord-ouest : homme coiffé d'un chapeau.

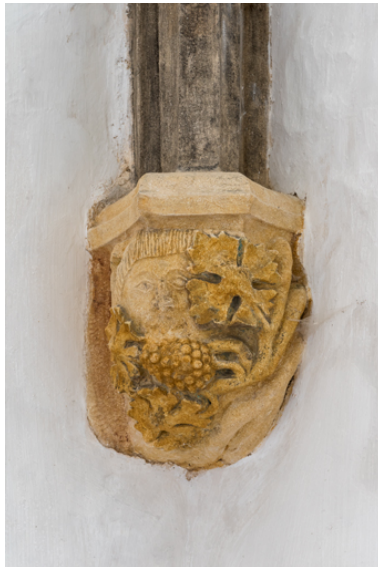
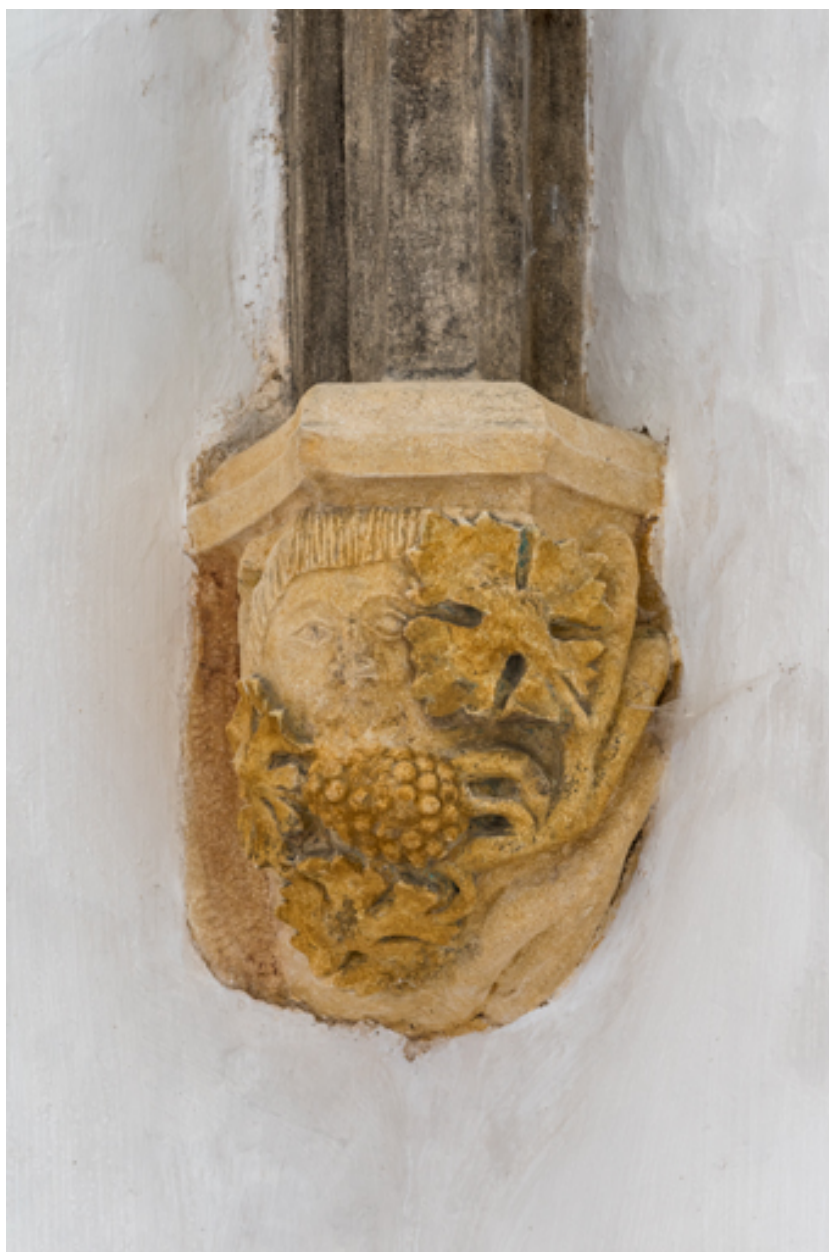
Culot à la retombée de l'ogive nord-est : pampre et visage humain.  
Phot. Pierre-Marie Barbe-Richaud  
IVR26\_20237100331NUC4A

Culot à la retombée de l'ogive nord-est : pampre et visage humain.

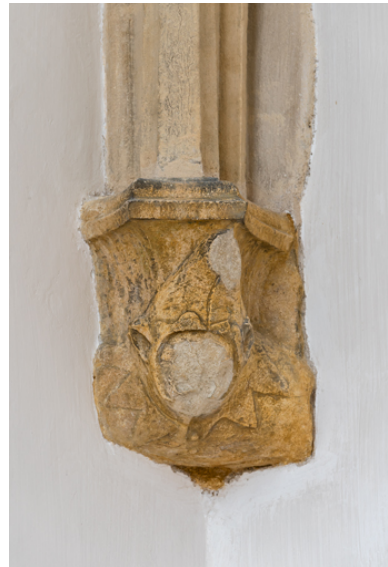
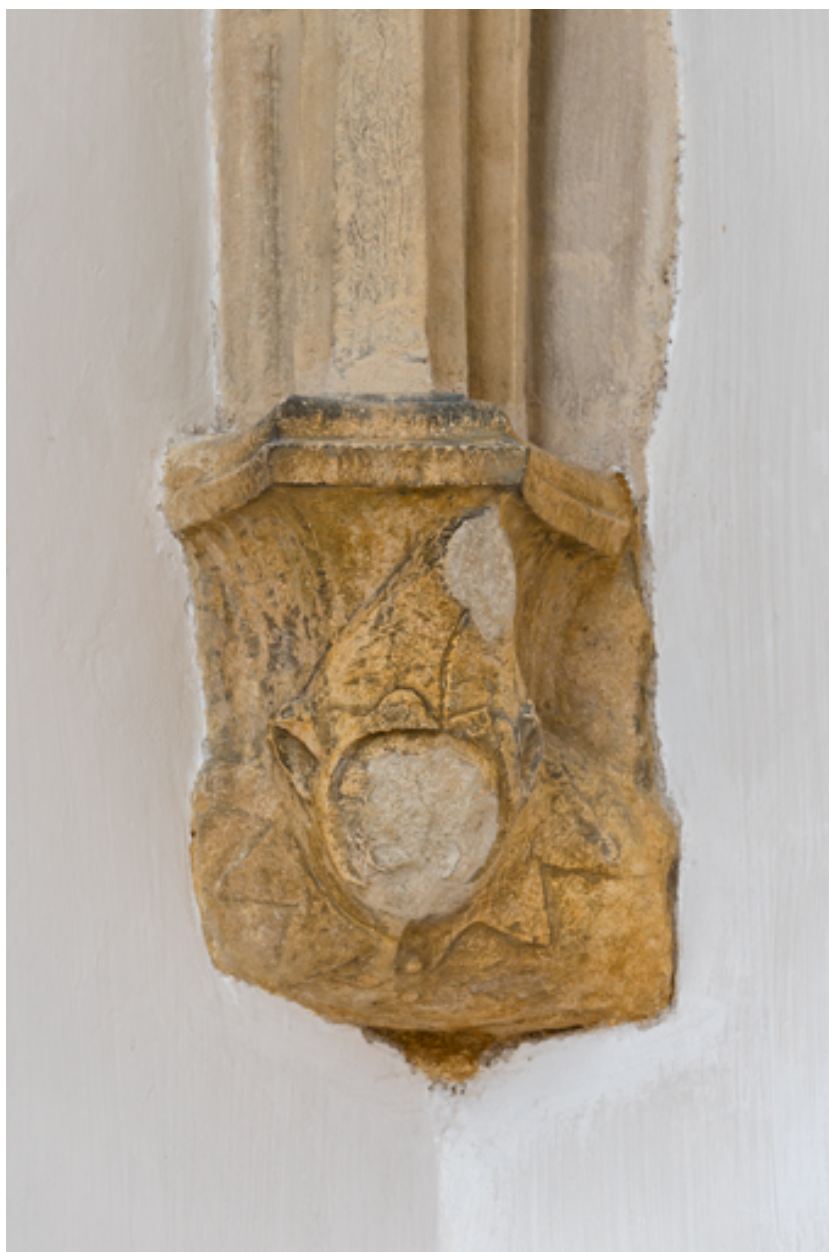
Culot à la retombée de l'ogive sud-est : fou (?)  
Phot. Pierre-Marie Barbe-Richaud  
IVR26\_20237100352NUC4A

Culot à la retombée de l'ogive sud-est : fou (?)
