Bourgogne-Franche-Comté, Yonne  
Vézelay  
4 rue de l' Hôpital

## **hôpital, actuellement Pôle d'art vocal de Bourgogne**

Numéro de dossier : IA89001184  
Date de l'enquête initiale : 2009  
Date(s) de rédaction : 2011  
Cadre de l'étude : patrimoine hospitalier  
Degré d'étude : étudié

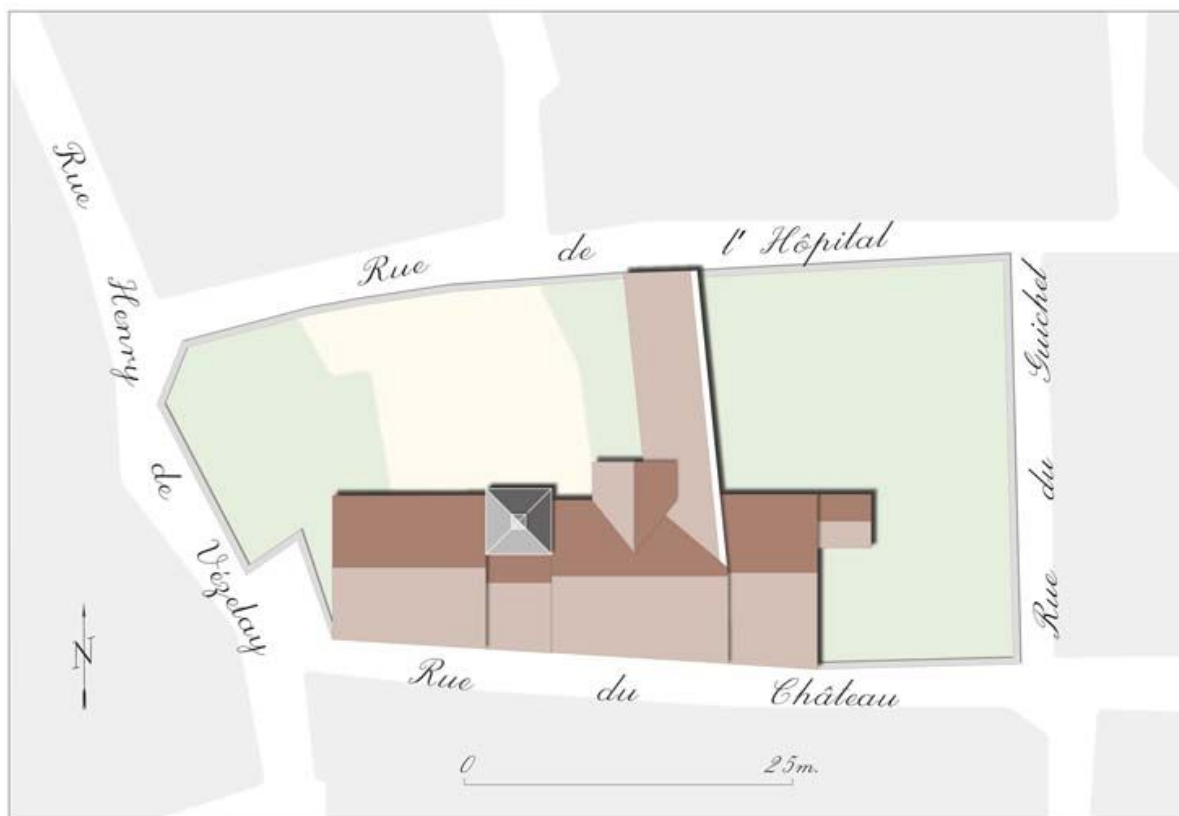
Plan-masse.

Technique de relevé : relevé schématique ; Échelle : 1/500

L'ancien hôpital est situé au sud d'une cour fermée accessible par une porte charretière accostée d'une porte piétonne. Il se compose de quatre corps de bâtiments avec, contre le mur est de la chapelle, une aile en retour qui sépare la cour en deux. La façade sur cour présente deux avancées : à gauche, celle de la chapelle demi-hors-oeuvre et, à droite, celle de la tour d'escalier avec toit en pavillon couronné d'un petit campanile en charpente. A l'étage de soubassement du logis principal se trouve une vaste salle couverte de voûtes d'arêtes portées par des colonnes circulaires à chapiteaux sculptés ; elle donne sur la rue du Château, au sud, par une porte en plein-cintre à archivolt ornée d'une frise en relief. Sur le piédestal de la croix surmontant la porte charretière de la cour est gravée une liste des bienfaiteurs de l'hospice.

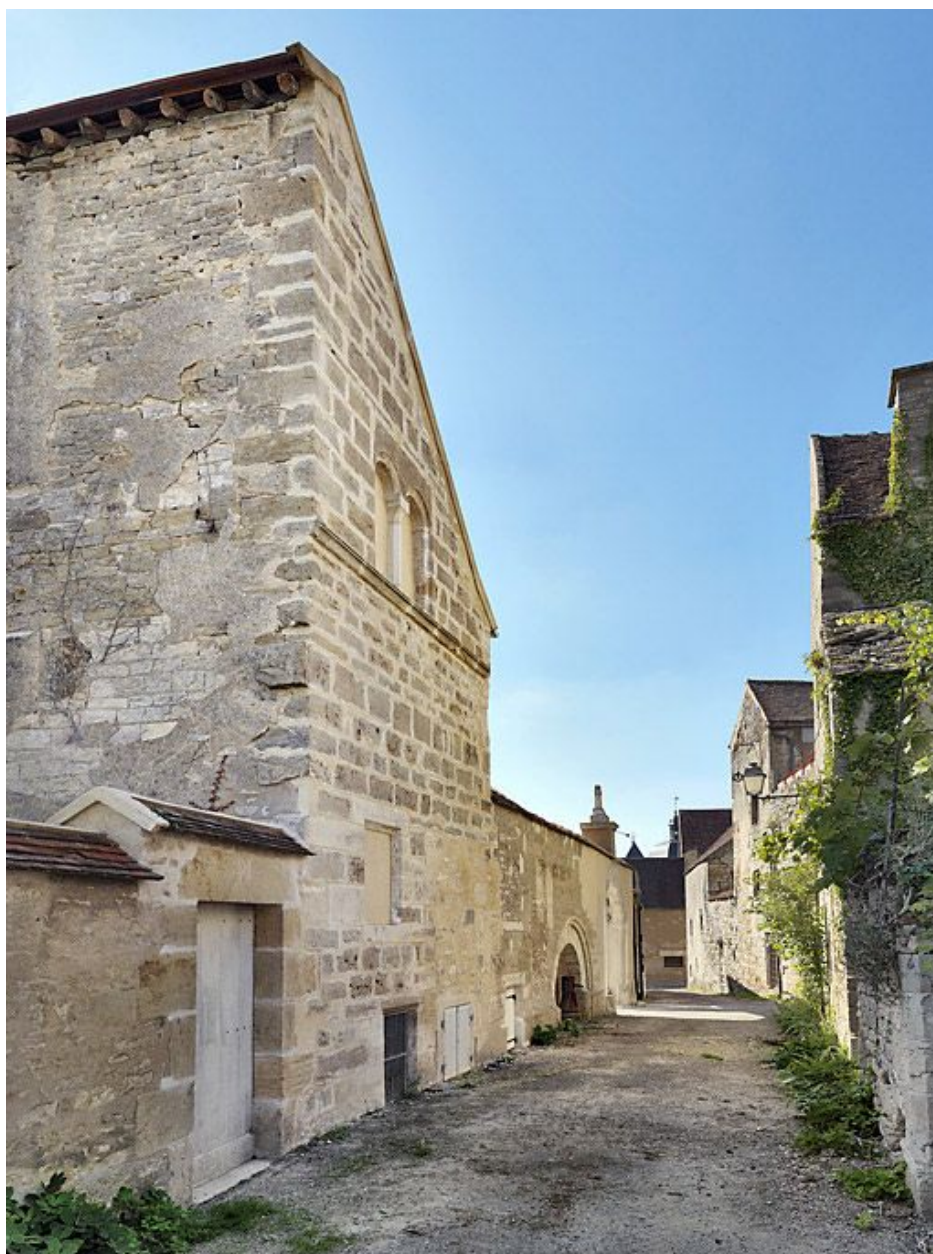
Aile du logis, élévation sur la rue de l'hôpital.

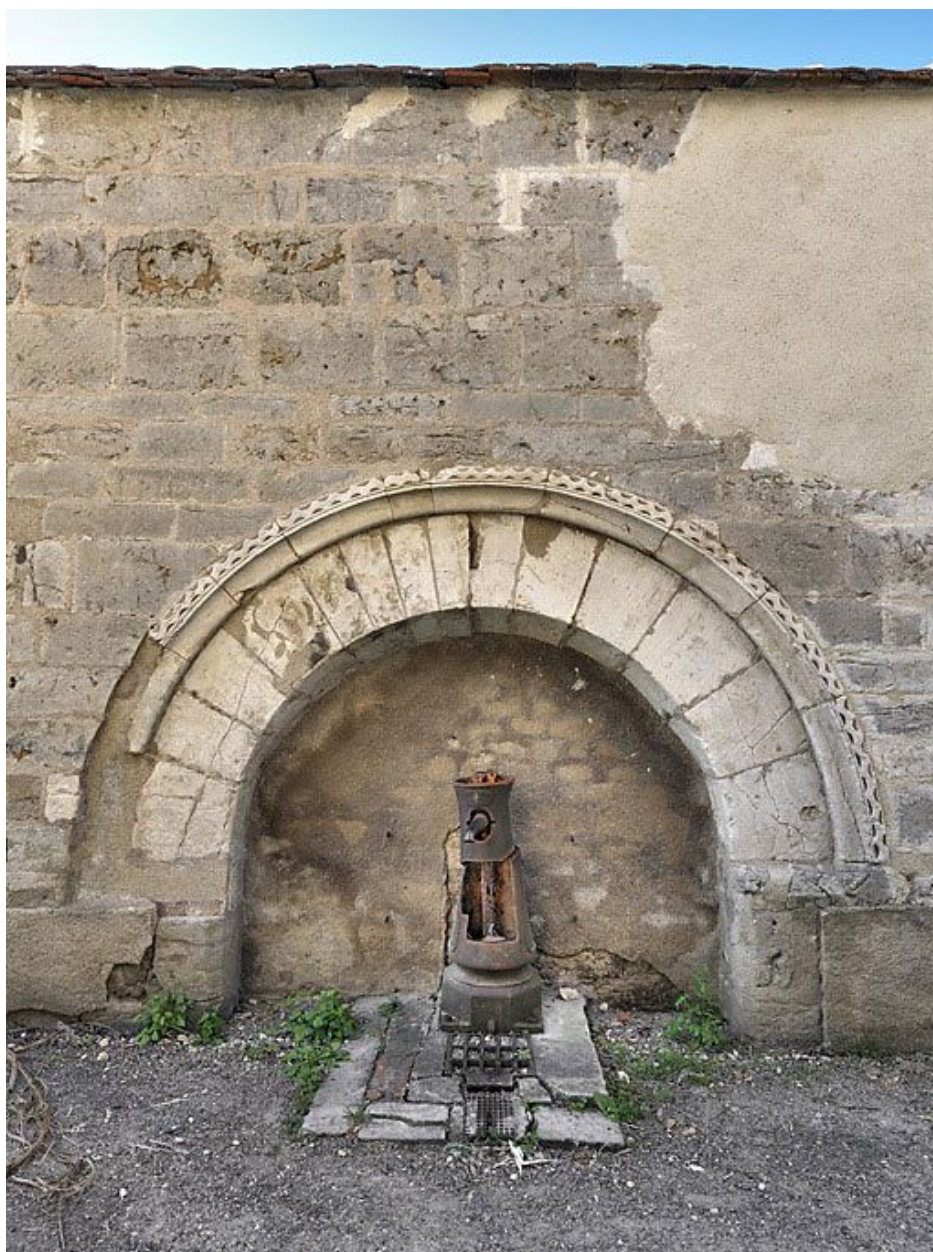
Fontaine dans le mur de clôture rue de l'hôpital.

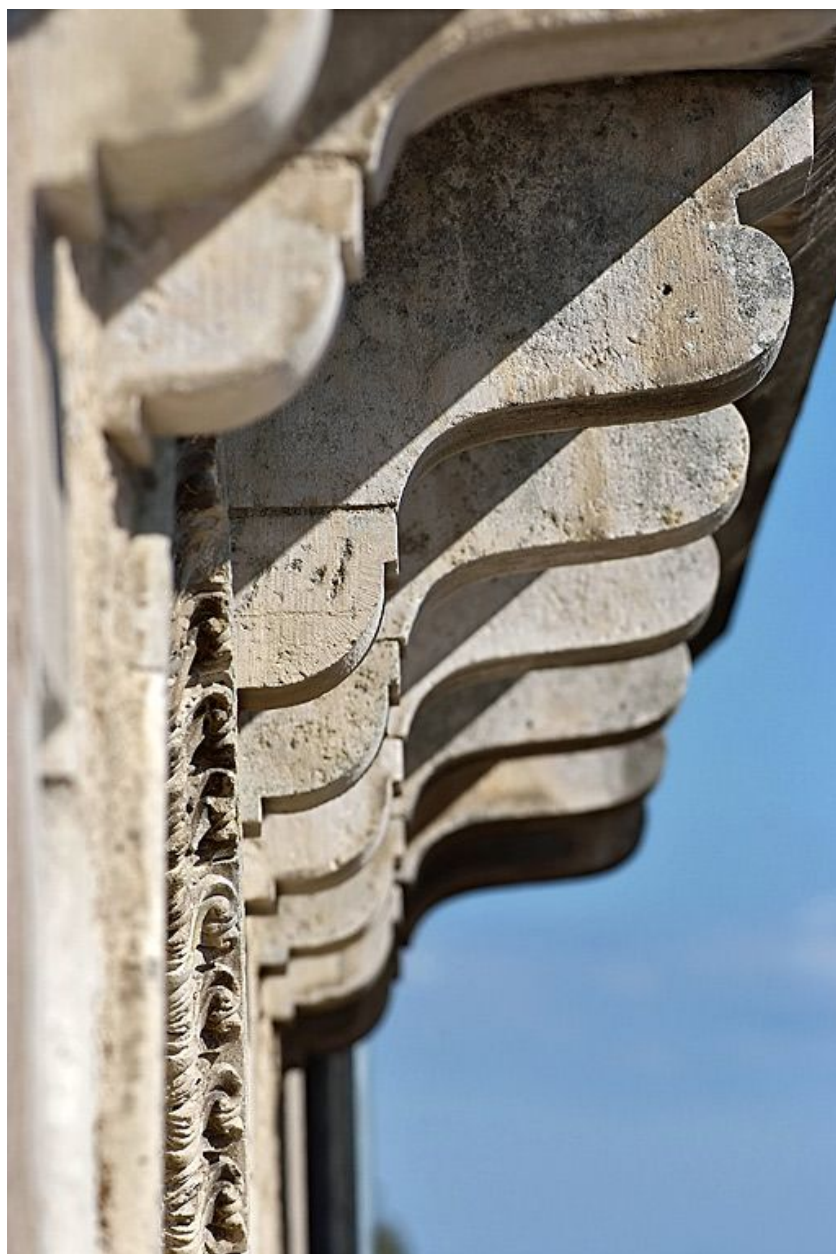
Consoles supportant le balcon de la façade rue du Château.

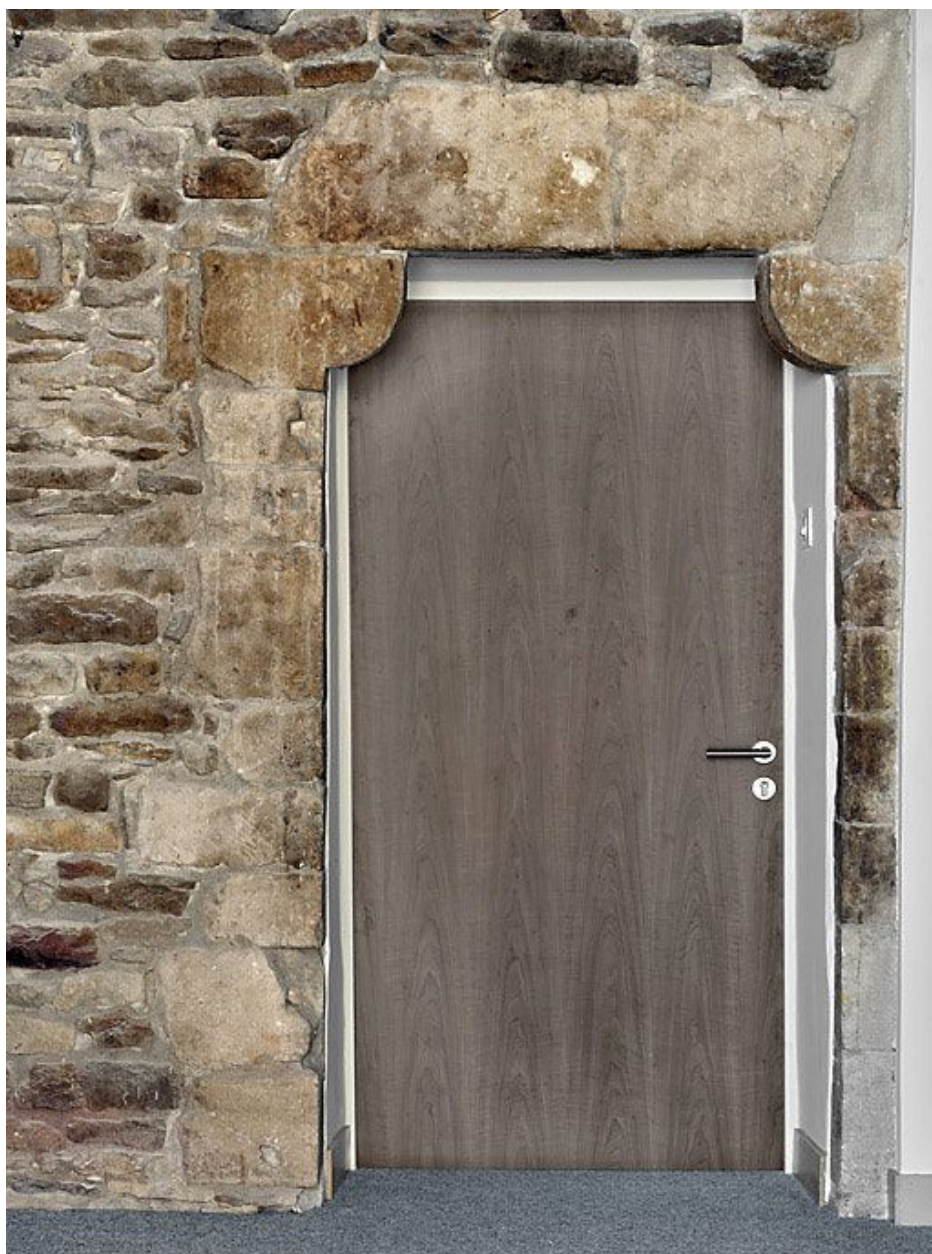
Porte à coussinets située près de la tour d'escalier.

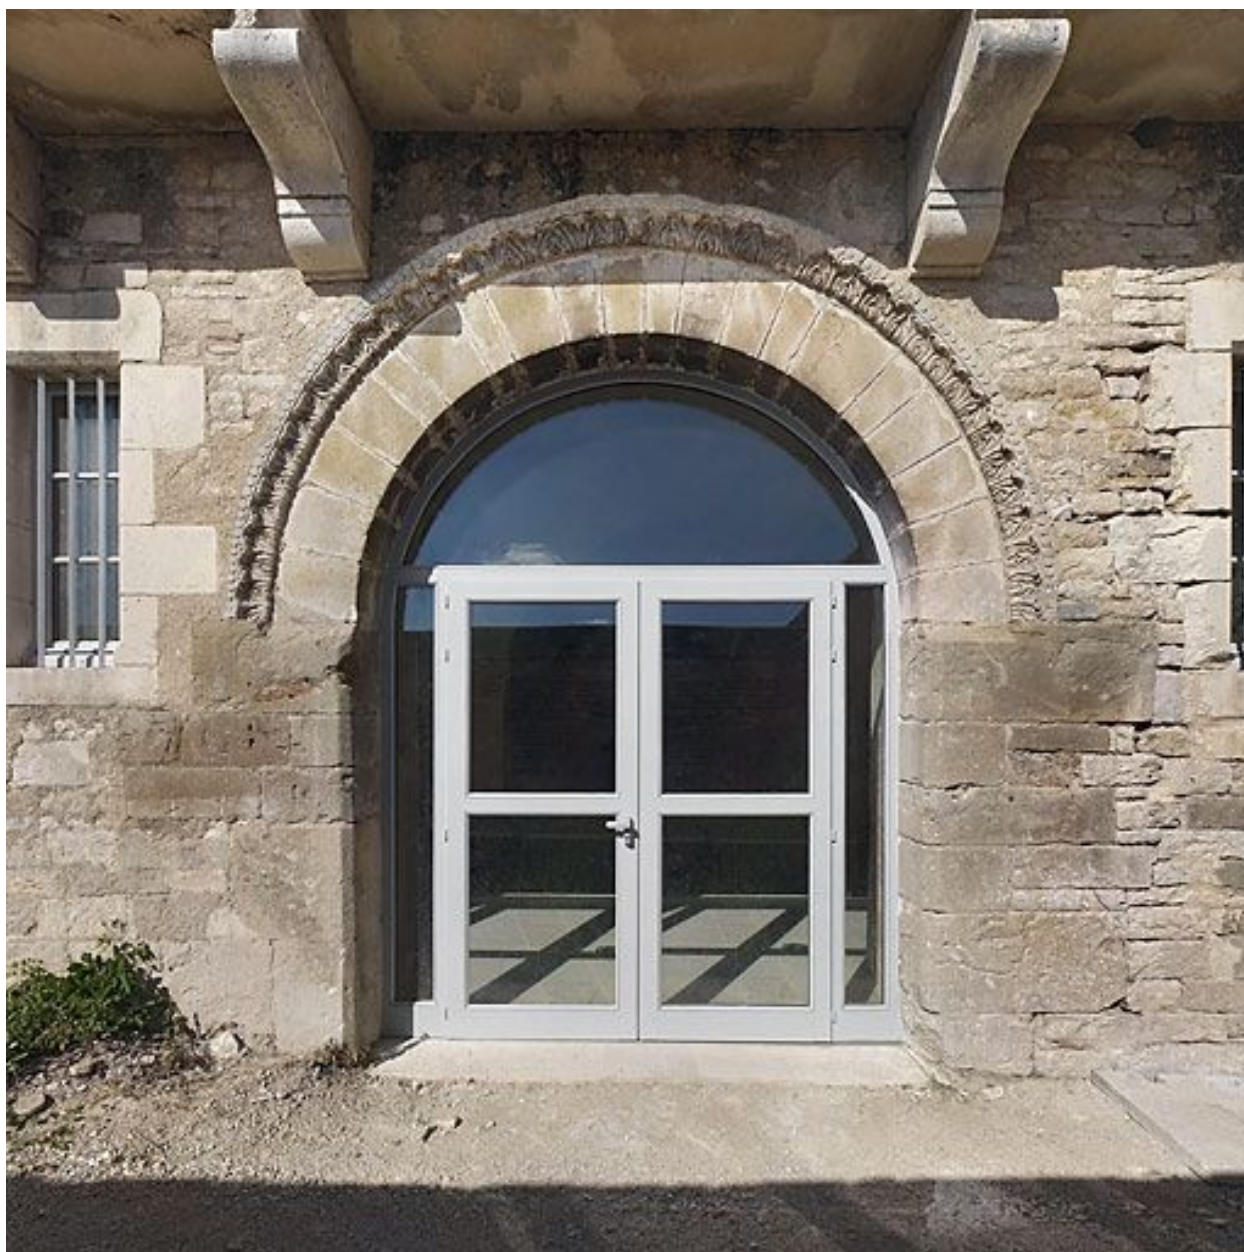
Porte de la salle voûtée, rue du Château.

Enroulement sur les chapiteaux ; frise végétale et besants sur l'archivolte de la porte sur la rue du Château.

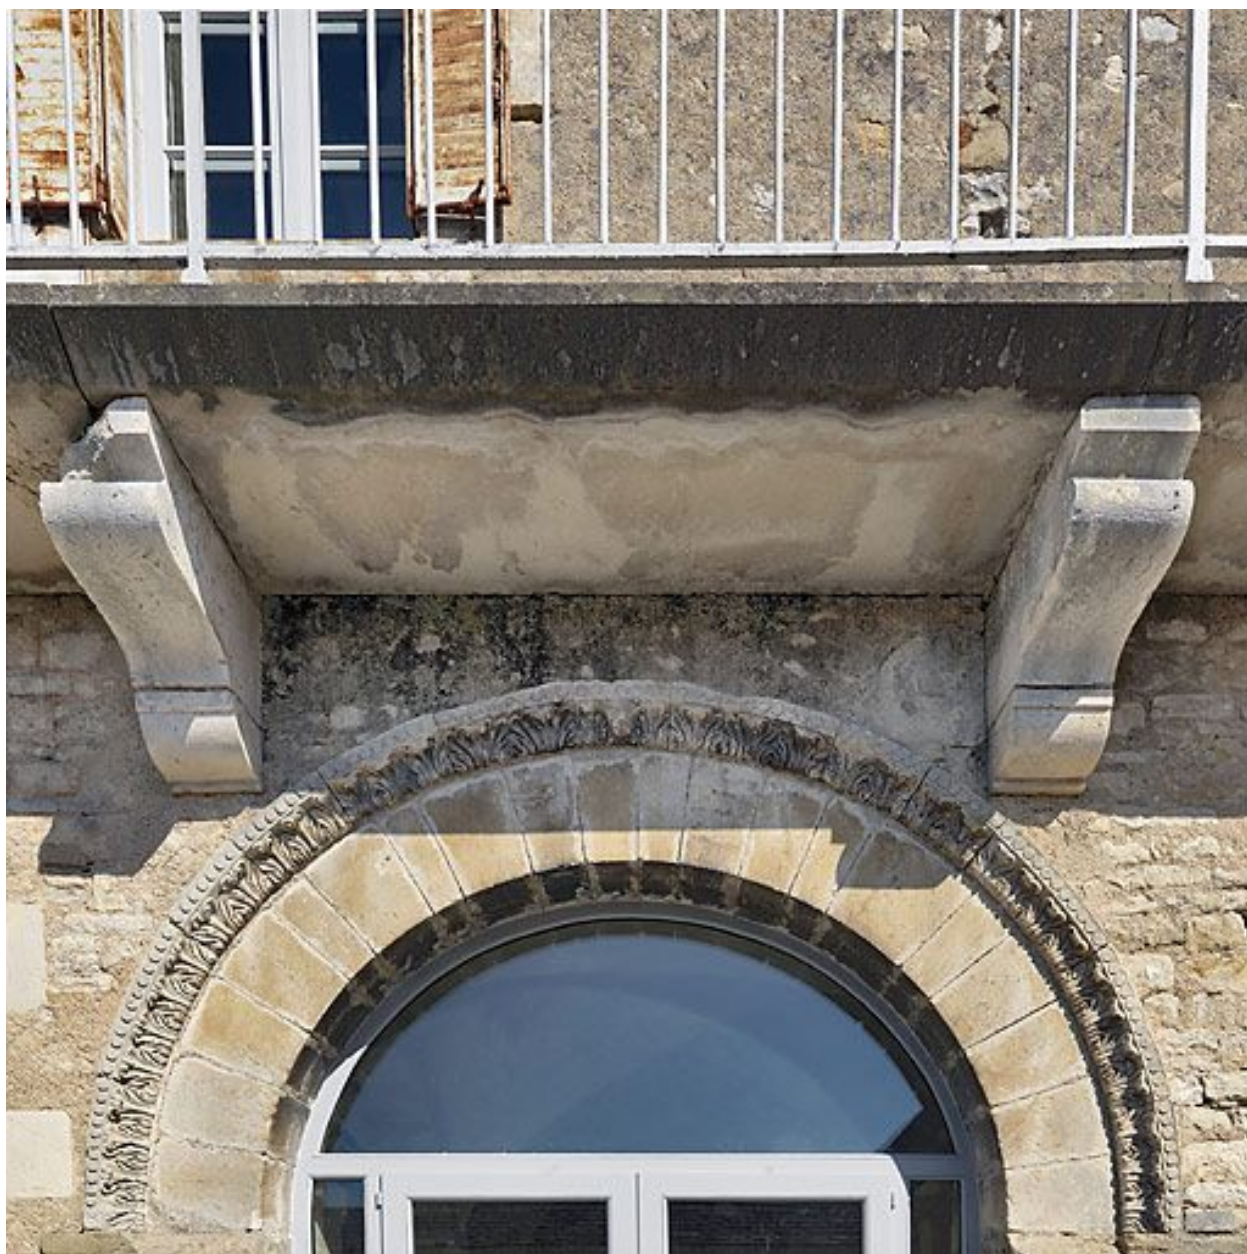
Détail de l'arc de la porte de la salle voûtée, rue du Château.

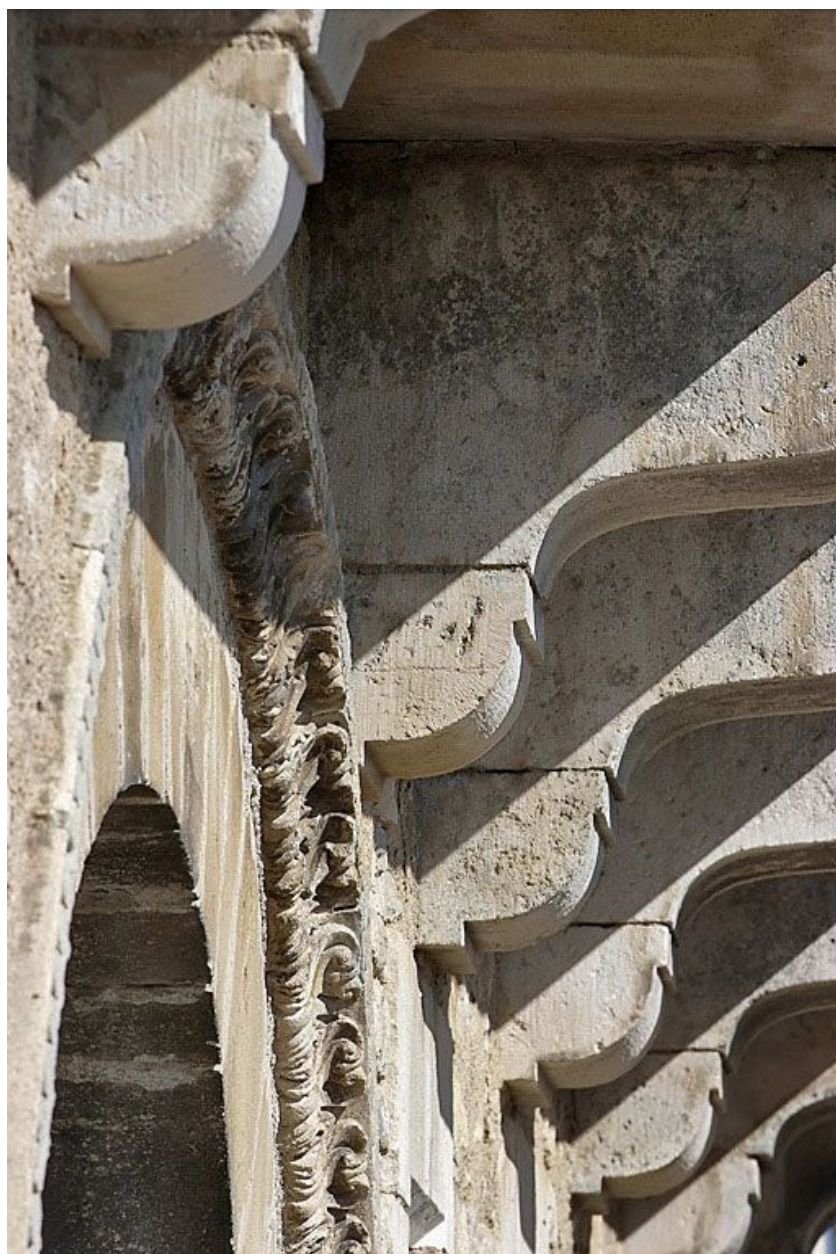
Détail du décor de la porte de la salle voûtée, rue du Château.

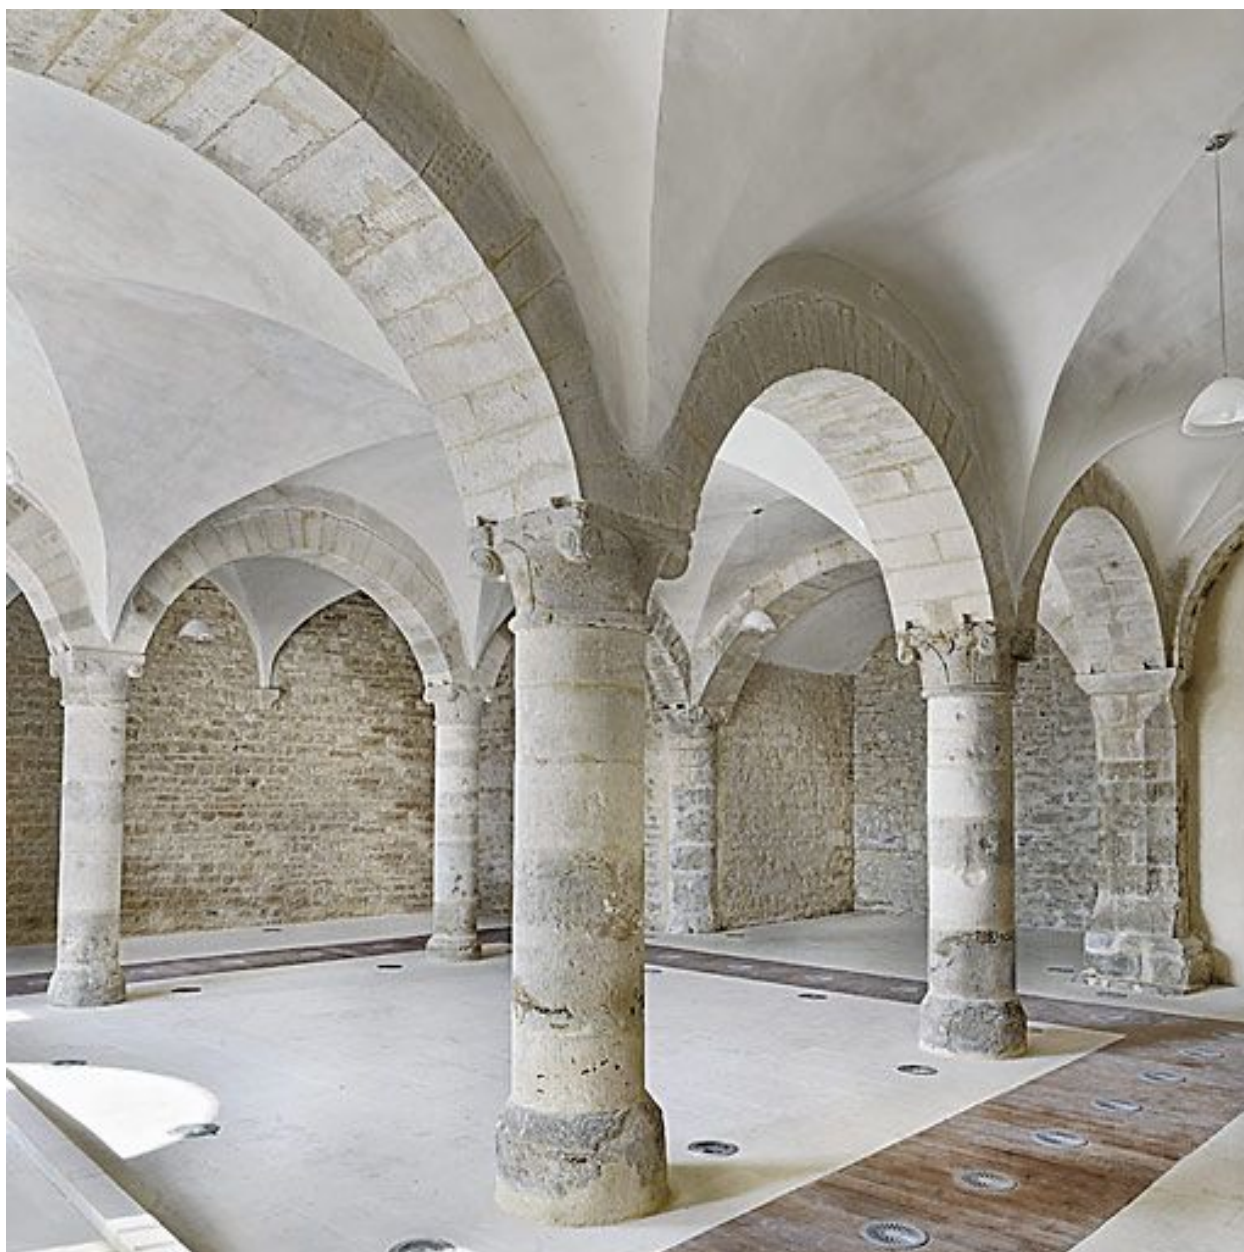
Salle voûtée.

Couvrements : voûte d'arêtes

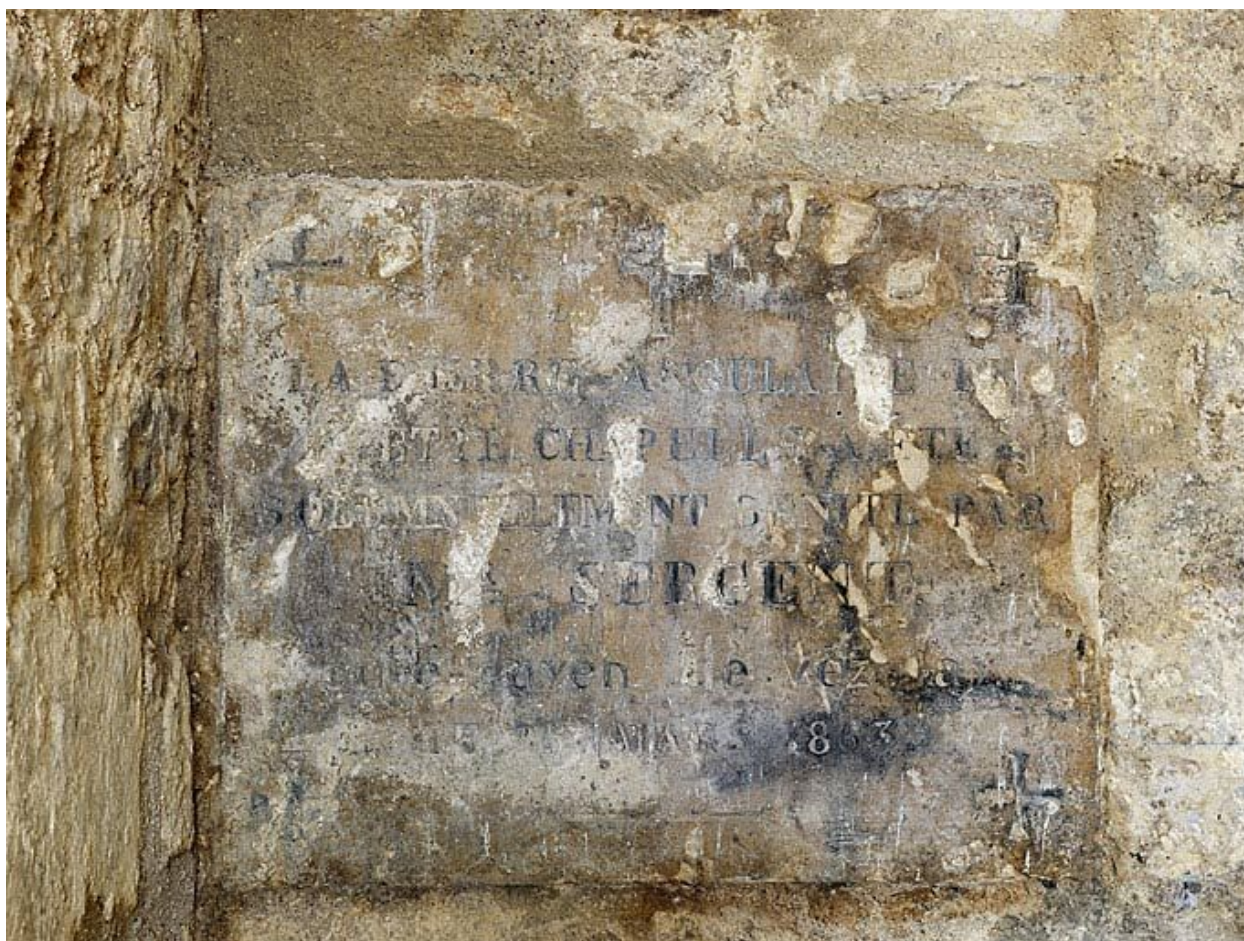
Pierre de fondation de la chapelle.
