Bourgogne-Franche-Comté, Doubs  
Besançon  
îlot Proudhon  
16 rue Morand

## immeuble

Numéro de dossier : IA25000602  
Date de l'enquête initiale : 1996  
Date(s) de rédaction : 2009  
Cadre de l'étude : enquête thématique régionale demeures bisontines  
Degré d'étude : étudié

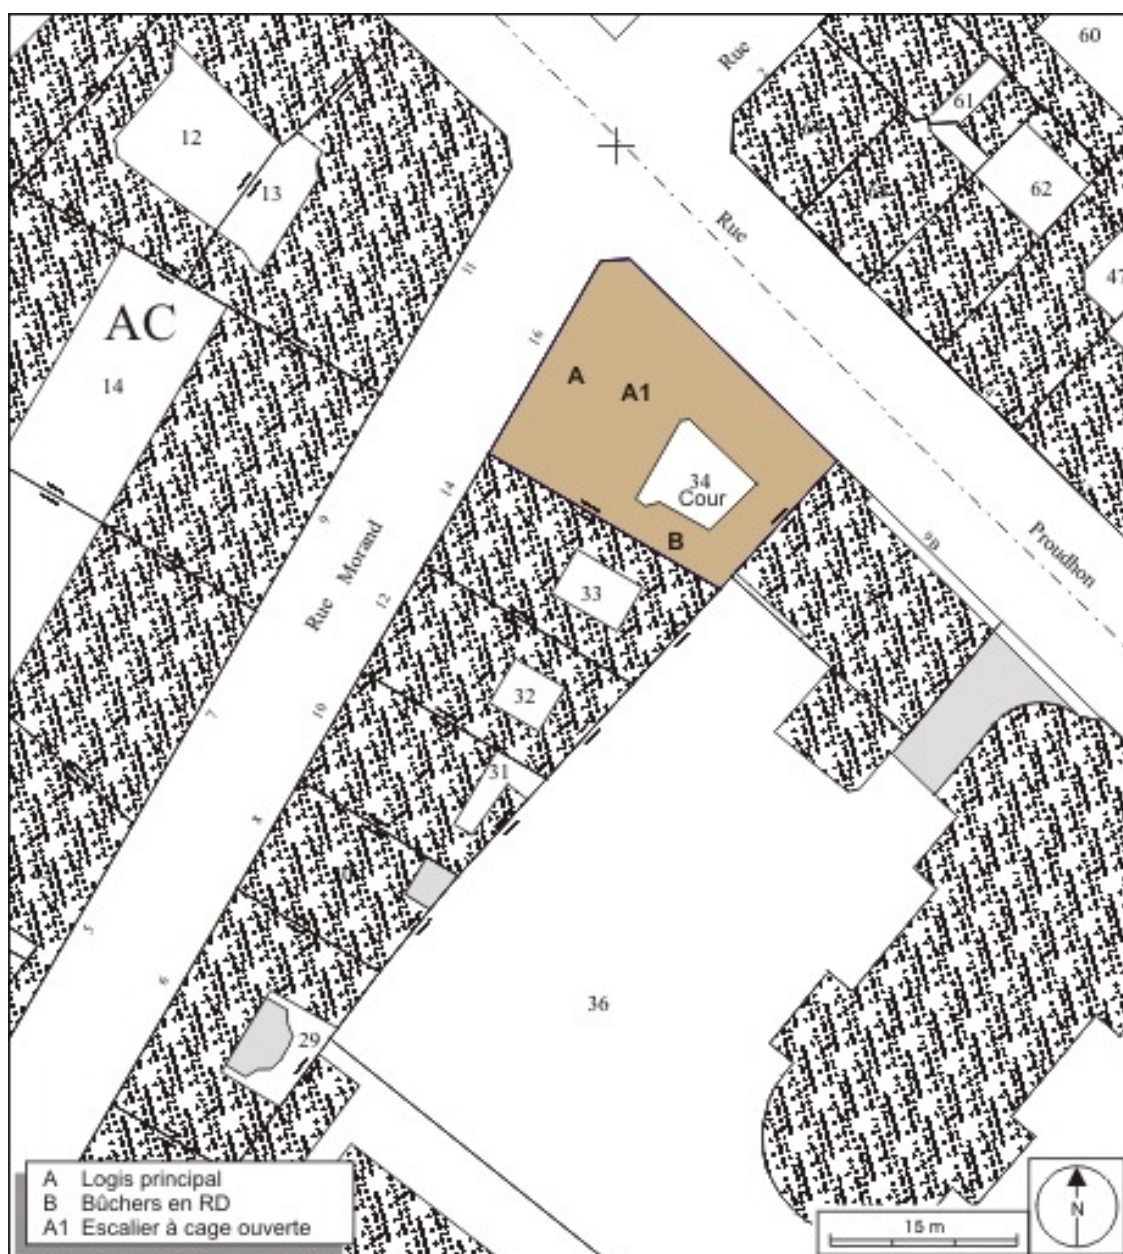
Plan masse et de situation. Extrait du plan cadastral, 1974, section AC.

Technique de relevé : reprise de fond ; Échelle : 1/500

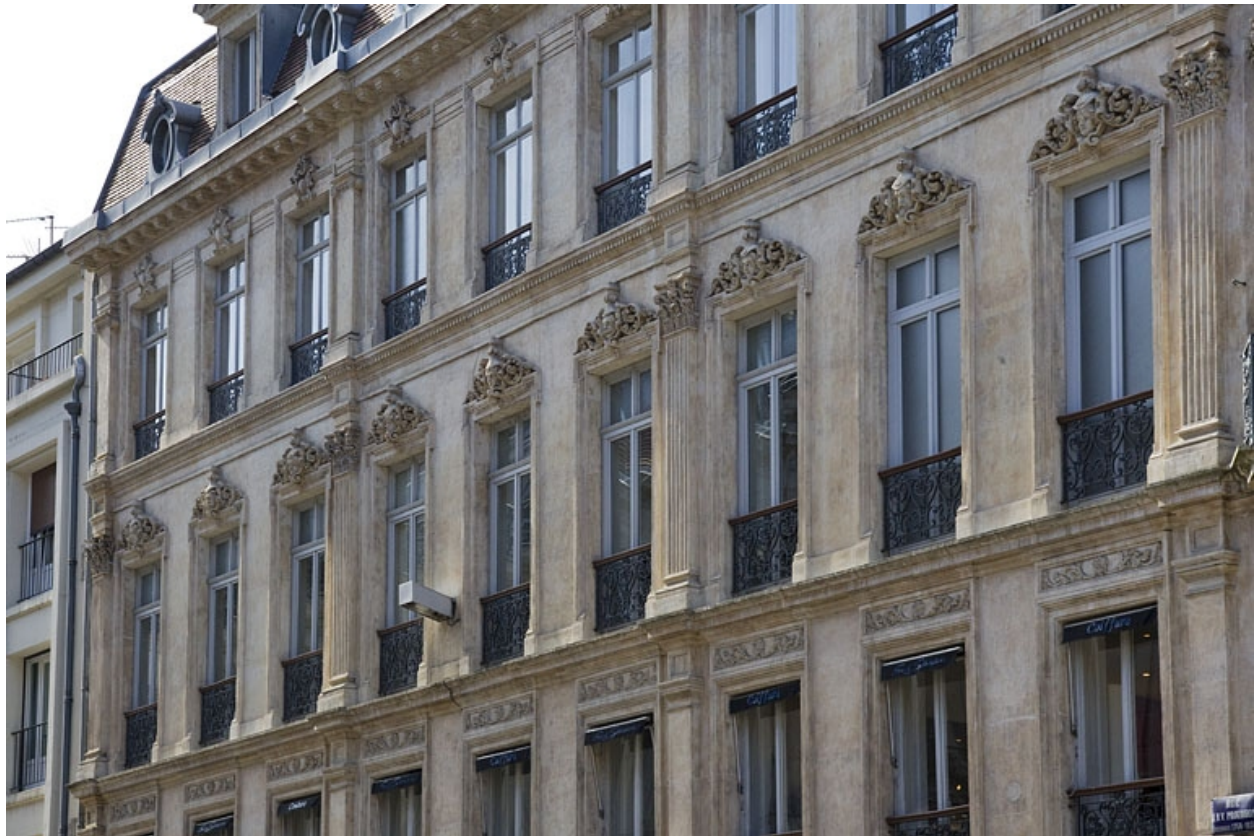
Façade antérieure, rue Proudhon : vue des deuxième et troisième étages, de trois quarts droit.

L'angle cassé de l'immeuble est décoré de colonnes à ordres superposés, la porte du magasin étant surmontée d'une tête d'homme grimaçant posé sur un cuir découpé ; les deux grandes façades sont scandées par des pilastres à ordres superposés, les fenêtres du premier étage étant ornées de têtes d'hommes et de femmes casquées. Sur la porte du couloir se trouve une tête d'homme barbu encadré de deux grappes de raisin ; l'étage de comble présente des ouvertures en forme d'oculus ou coiffées de frontons cintrés.

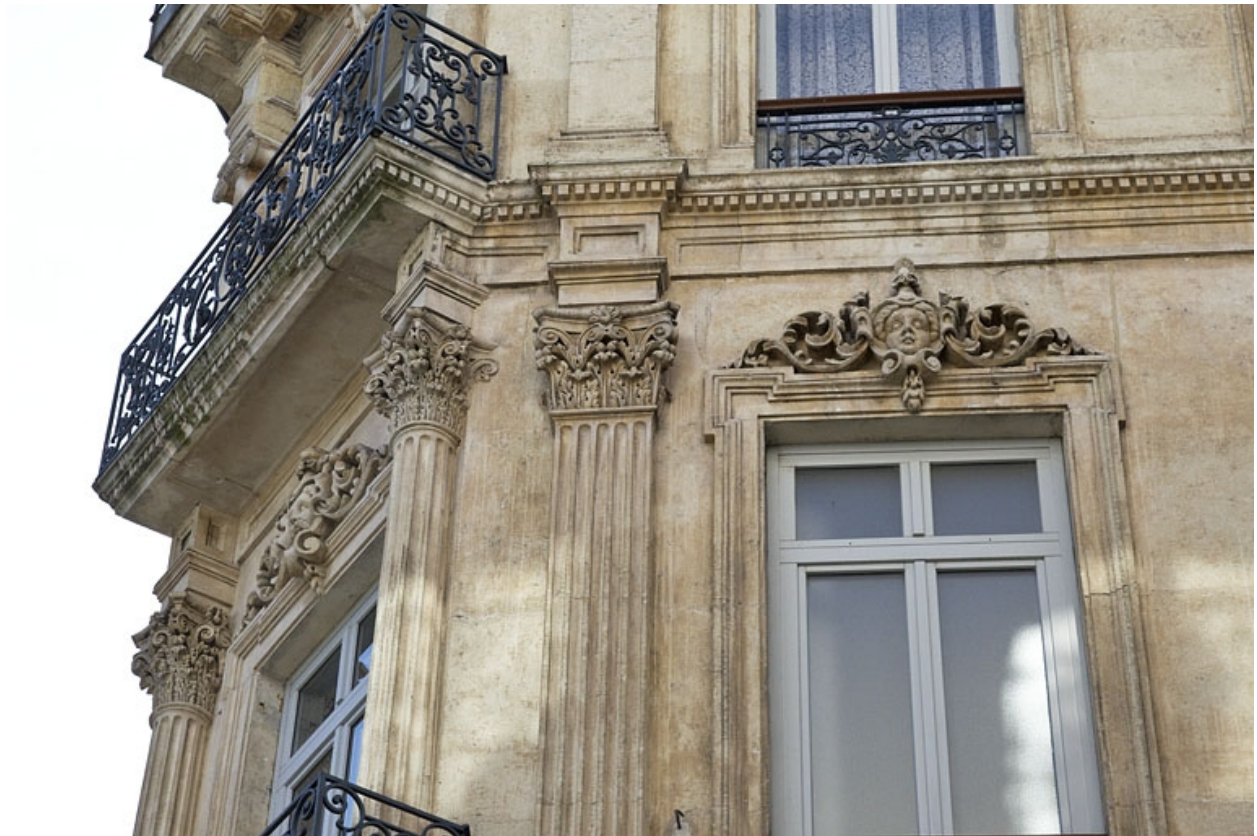
Façade antérieure : détail du pan coupé au niveau du deuxième étage.

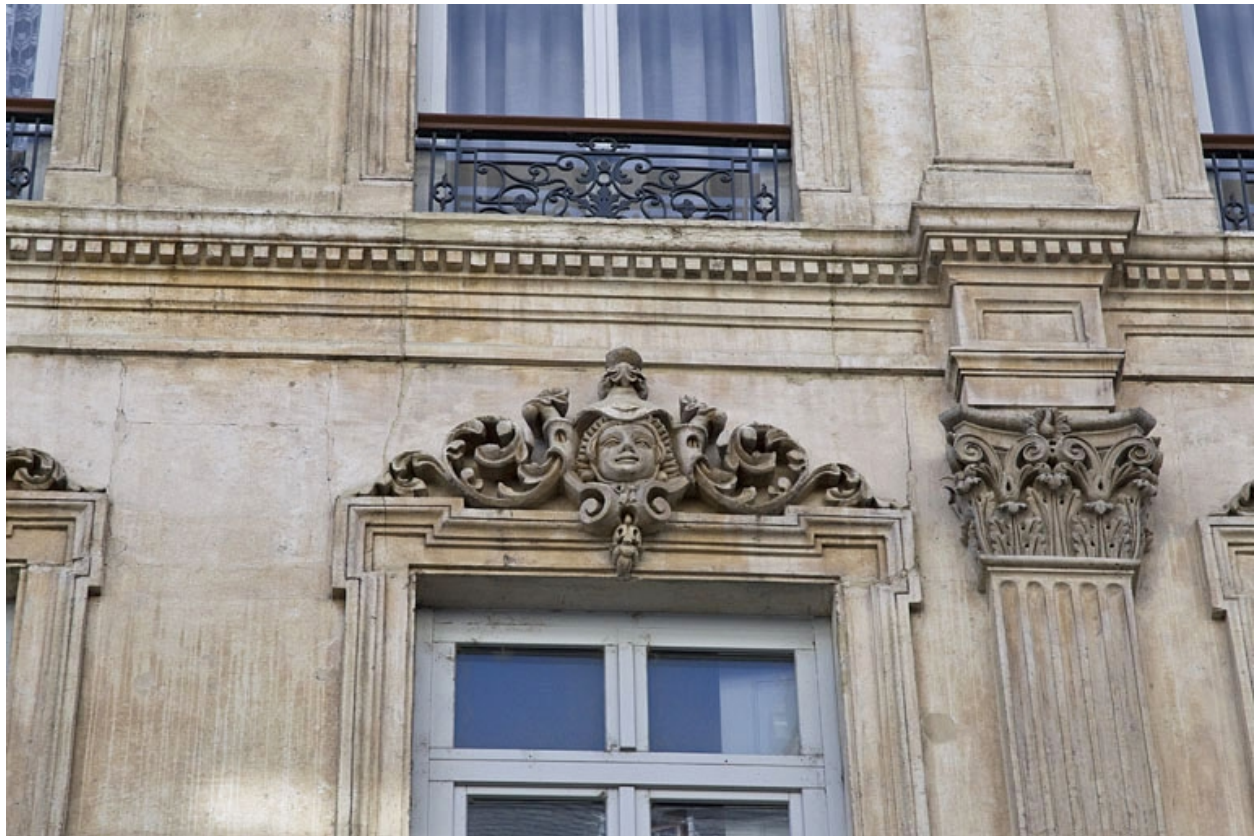
Façade antérieure : détail d'un mascaron sur le linteau d'une fenêtre du deuxième étage.

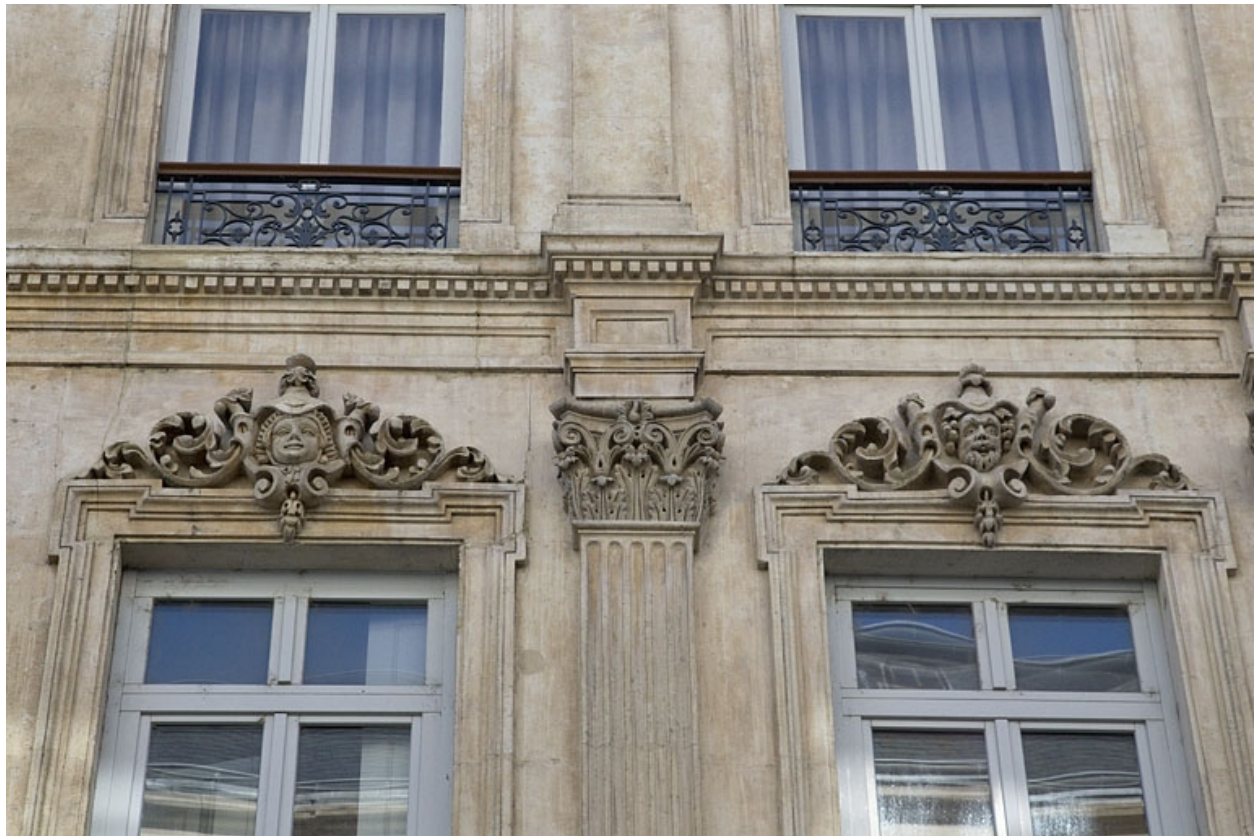
Façade antérieure : détail de deux mascarons sur les linteaux de deux fenêtres du deuxième étage.

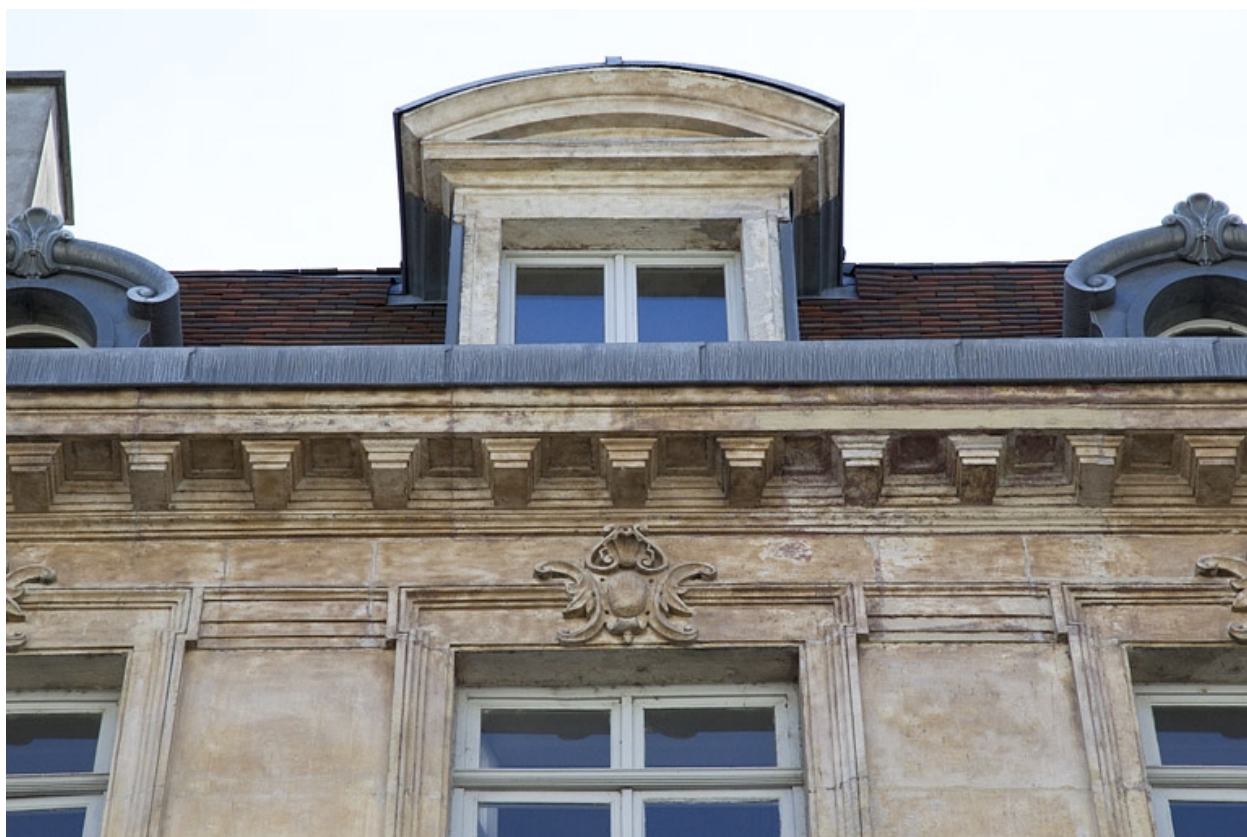
Façade antérieure : détail du décor d'un linteau de fenêtre du troisième étage.

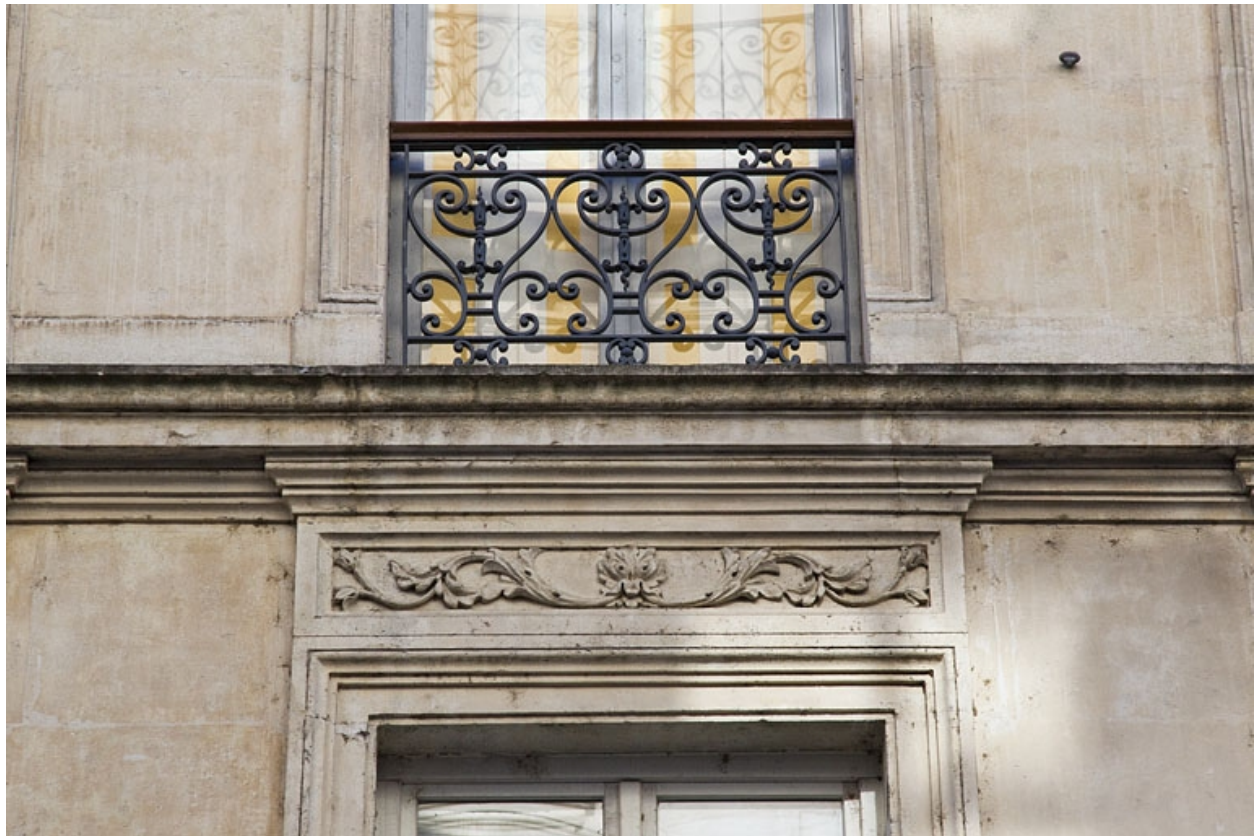
Façade antérieure : détail d'un garde-corps d'une fenêtre.

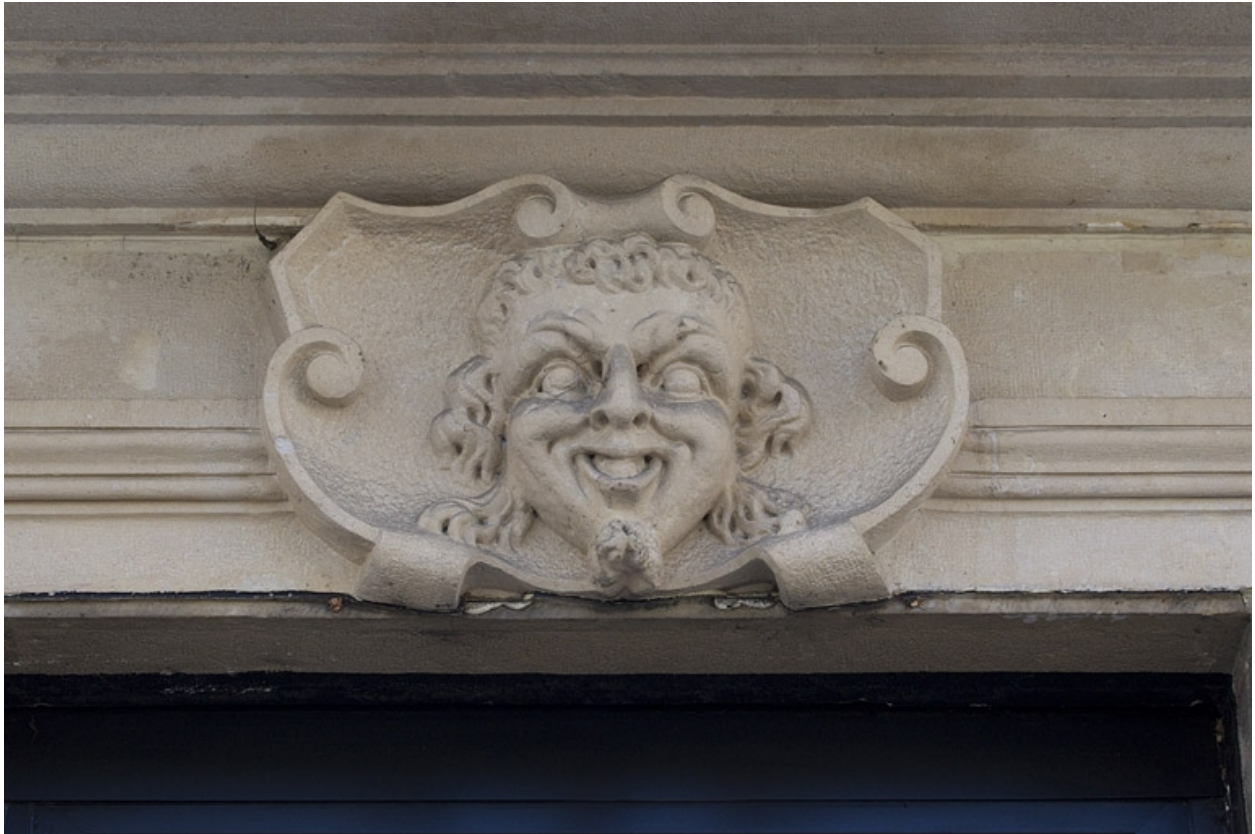
Façade antérieure, vue rapprochée d'un mascaron sur la porte d'entrée du magasin.

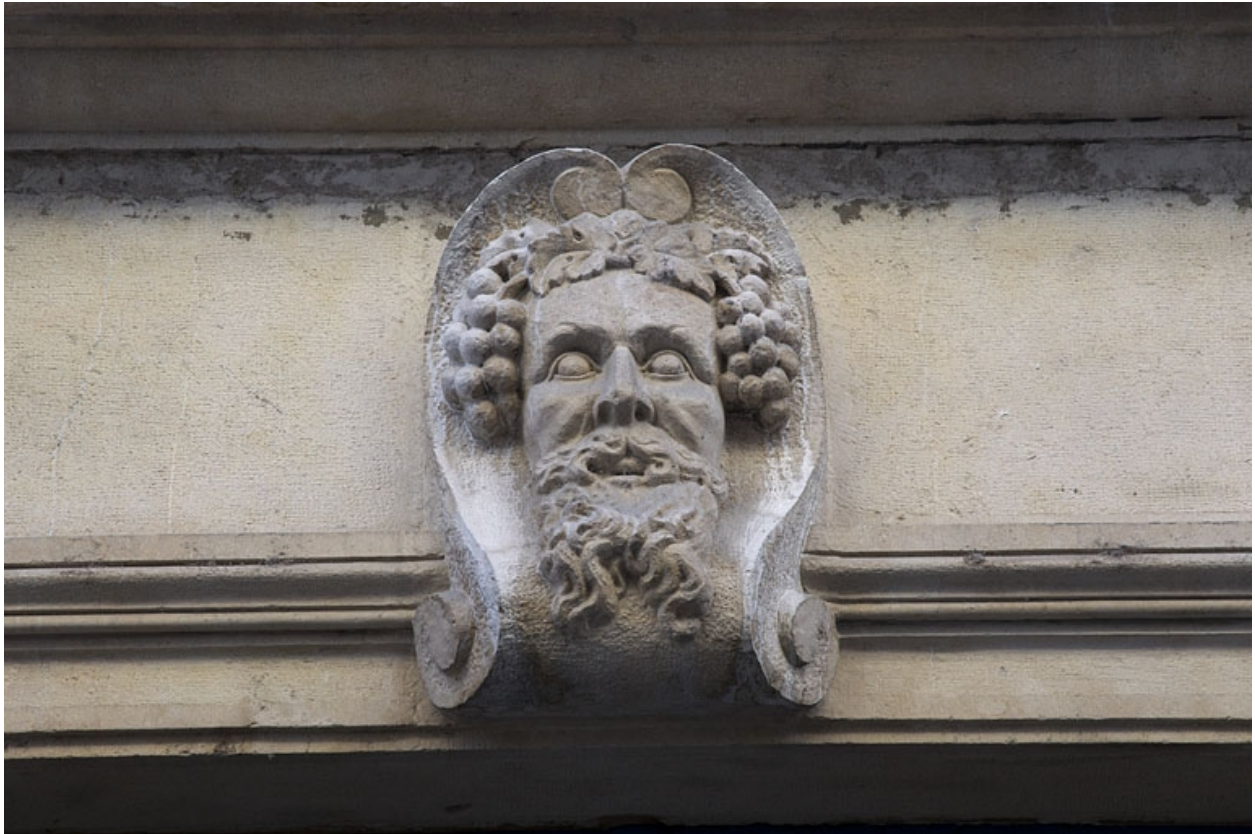
Façade antérieure : détail du mascaroon ornant le linteau de la porte d'entrée.

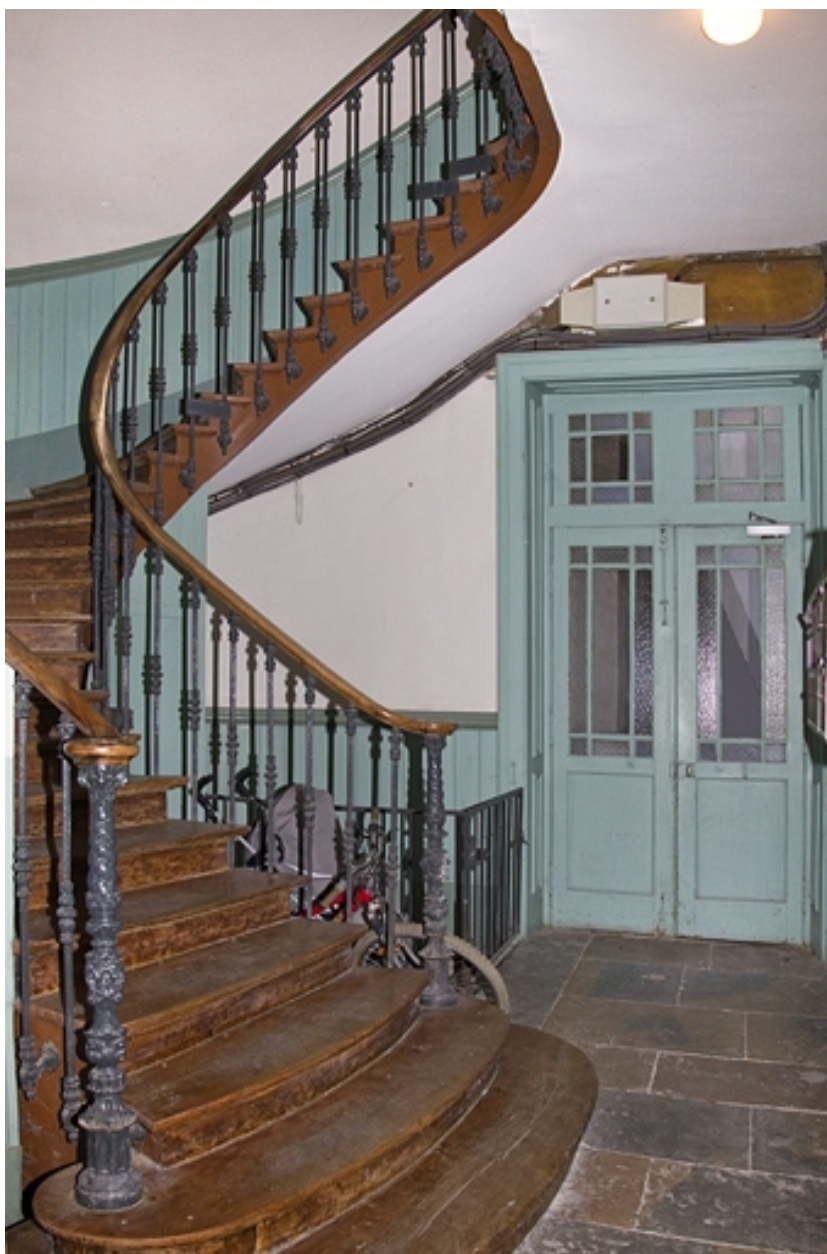
Intérieur : vue d'ensemble de l'escalier.

Matériau(x) du gros-oeuvre, mise en oeuvre et revêtement : calcaire, moellon, enduit  
Matériau(x) de couverture : tuile plate  
Étage(s) ou vaisseau(x) : sous-sol, 3 étages carrés, étage de comble  
Élévations extérieures : élévation ordonnancée  
Escaliers : escalier dans-oeuvre : escalier tournant à retours avec jour, escalier en charpente

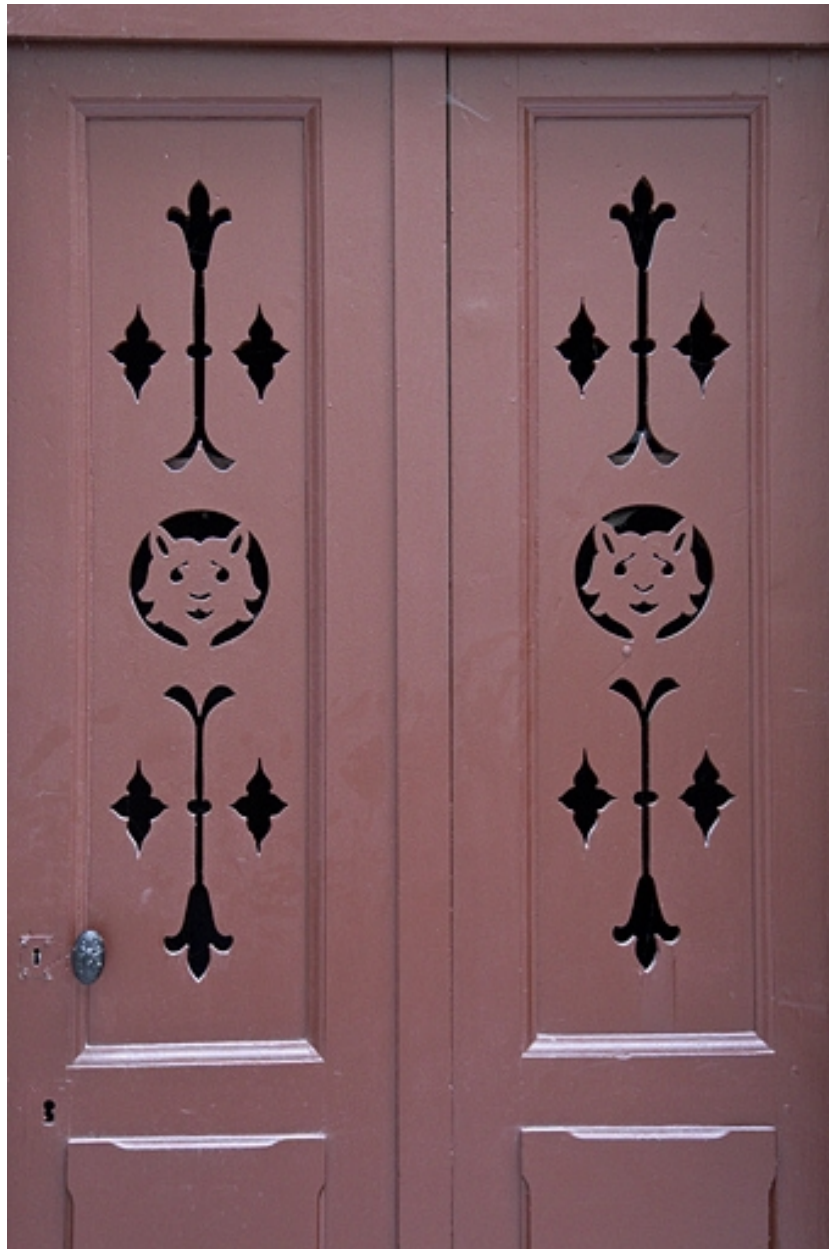
Bûcher : vue d'ensemble de la porte.

Cet immeuble d'angle, à cour centrale, recouvert d'enduit sauf le rez-de-chaussée en pierre de taille, est distribué par un couloir en position centrale et un escalier dans-oeuvre. Le rez-de-chaussée sur rue est occupé par des boutiques. Dans l'aile droite sur cour sont situés des bûchers fermés par des portes en bois découpé représentant des têtes de chat.

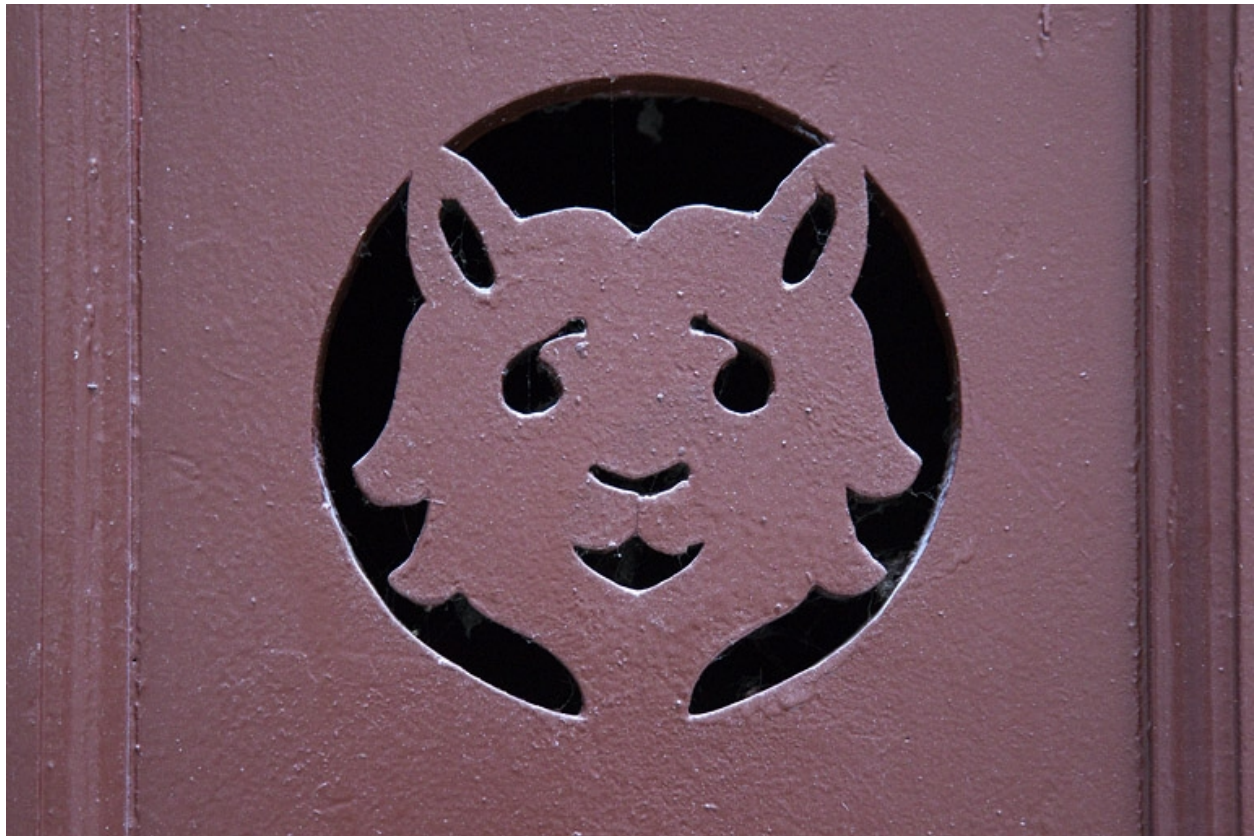
Bûcher : détail du décor de la porte représentant une tête de chat.
