Bourgogne-Franche-Comté, Nièvre  
Saint-Honoré-les-Bains  
16 rue Joseph Duriaux

## Hôtel des Bains

Numéro de dossier : IA58001258  
Date de l'enquête initiale : 2019  
Date(s) de rédaction : 2019  
Cadre de l'étude : enquête thématique régionale thermalisme en Bourgogne-Franche-Comté (1e)  
Degré d'étude : étudié

Dénomination : hôtel de voyageurs  
Appellation : Hôtel des Bains

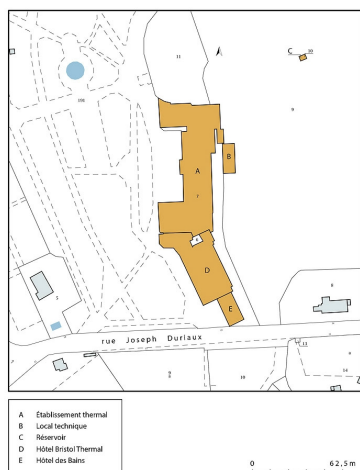
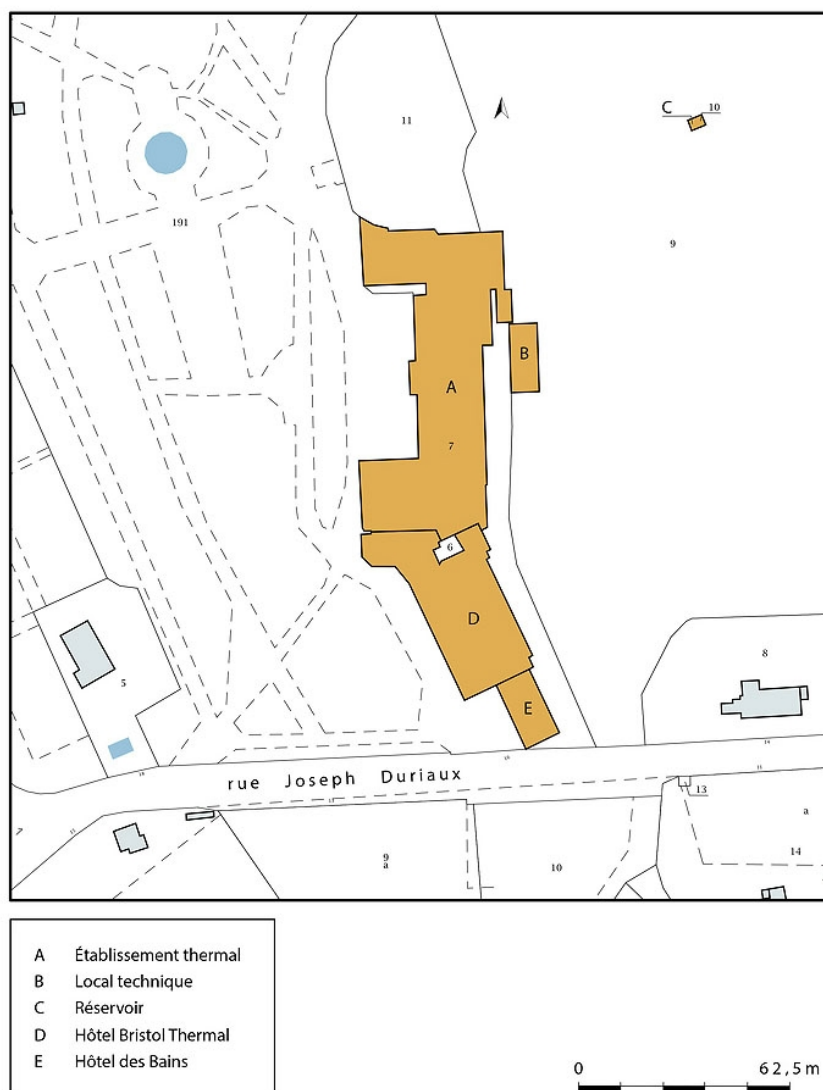
Plan-masse et de situation,  
extrait du plan cadastral (2020).  
Dess. Pierre-Marie Barbe-Richaud  
IVR26\_20205800632NUDA

Plan-masse et de situation, extrait du plan cadastral (2020).

Technique de relevé : reprise de fond ; Échelle : 1/1250

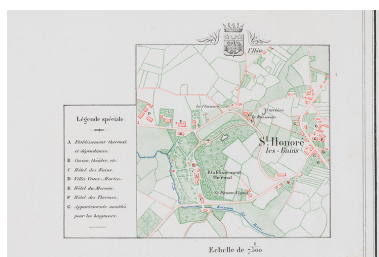
Situation de l'hôtel dans le  
quartier thermal en 1878.  
Repro. Pierre-Marie Barbe-  
Richaud, Autr. H. Quaisain, Autr.  
Ph. Catonné, Autr. A. Simon  
IVR26\_20195800459NUC4A

Situation de l'hôtel dans le quartier thermal en 1878.

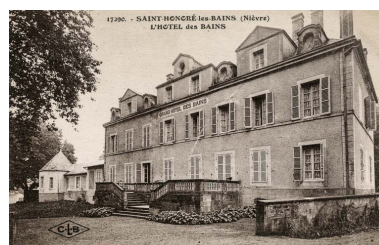
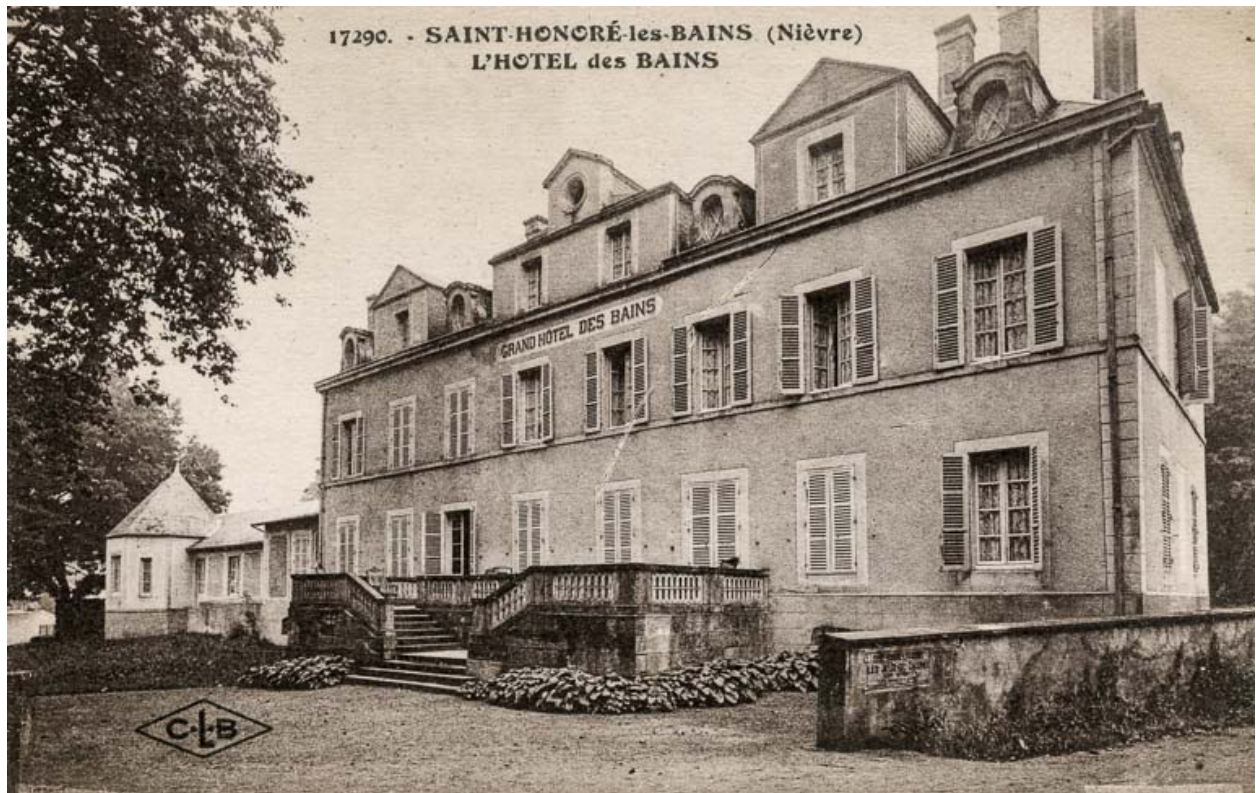
Façade principale, vue  
depuis le sud-ouest.  
Autr. auteur inconnu  
IVR26\_20195800145NUC2A

Façade principale, vue depuis le sud-ouest.

ardoise percé de lucarnes attiques et d'œils-de-bœuf. Les baies du rez-de-chaussée et de l'étage carré sont rectangulaires, et leurs encadrements en pierre de taille sont dotés de feuillures. Le perron extérieur de la façade ouest, visible sur les cartes postales anciennes, a disparu. Les vestiges à l'intérieur permettent de connaître la distribution intérieure. Le rez-de-chaussée et l'étage carré abritaient des chambres disposées de part et d'autre d'un couloir central traversant l'édifice longitudinalement. L'absence de salle commune au rez-de-chaussée suggère que le restaurant de l'hôtel se situait dans les bâtiments en rez-de-chaussée construits au nord. Il est moins vraisemblable que les pièces communes aient été cloisonnées lorsque l'Hôtel des Bains est devenu l'annexe de l'**Hôtel Bristol Thermal**. L'escalier de distribution de l'Hôtel des Bains est sans doute l'actuel escalier de service de ce dernier, incorporé au moment de sa construction. Il n'existe en effet aucune trace d'un autre escalier intérieur dans l'Hôtel des Bains.

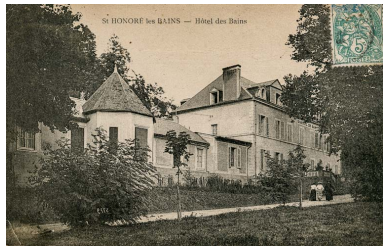
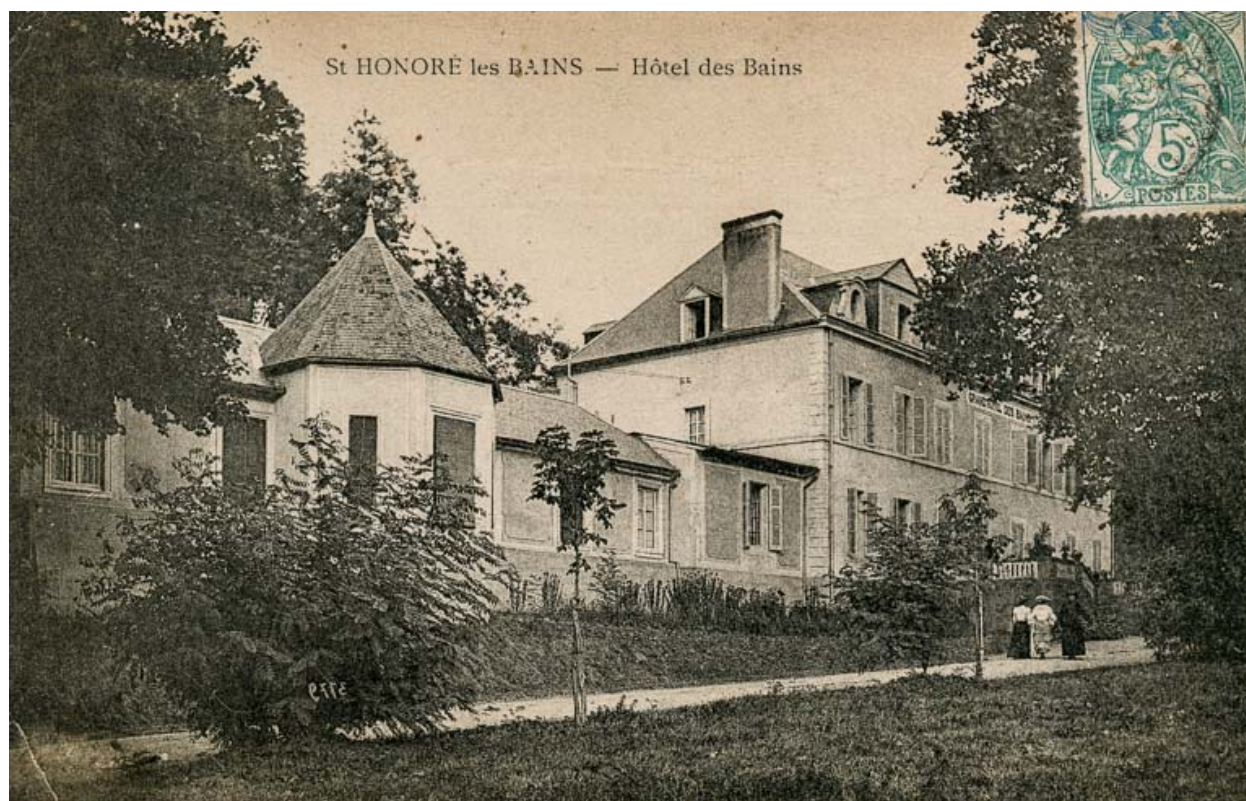
Façade principale, vue  
depuis le nord-ouest.  
Autr. auteur inconnu  
IVR26\_20195800146NUC2A

Façade principale, vue depuis le nord-ouest.

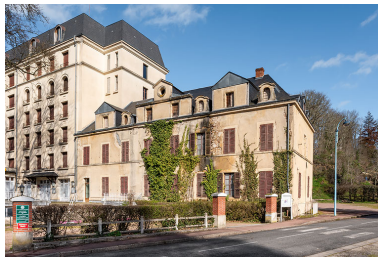
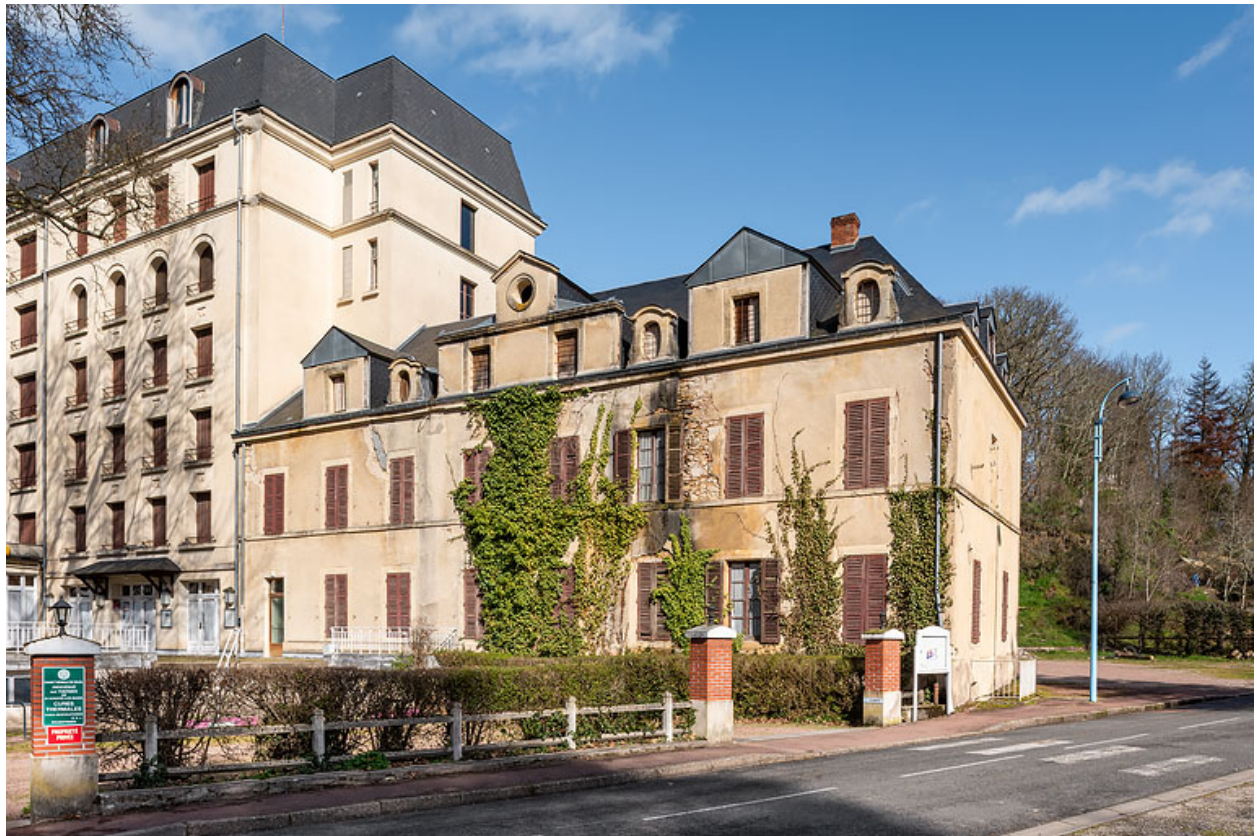
Façade principale, vue  
depuis le sud-ouest.  
Phot. Pierre-Marie Barbe-Richaud  
IVR26\_20205800272NUC4A

Façade principale, vue depuis le sud-ouest.

L'édifice est de plan rectangulaire. Il est construit en moellon de calcaire recouvert d'enduit. Il comprend une cave, un rez-de-chaussée surélevé, un étage carré et un étage de comble. Il est couvert d'un toit à longs pans et à croupes en

État de conservation : désaffecté, mauvais état, menacé

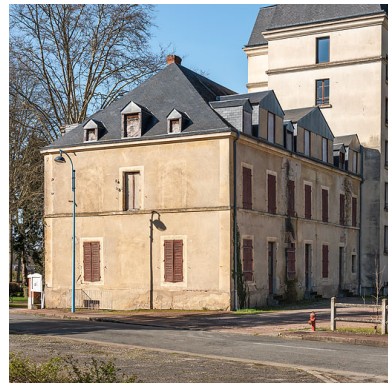
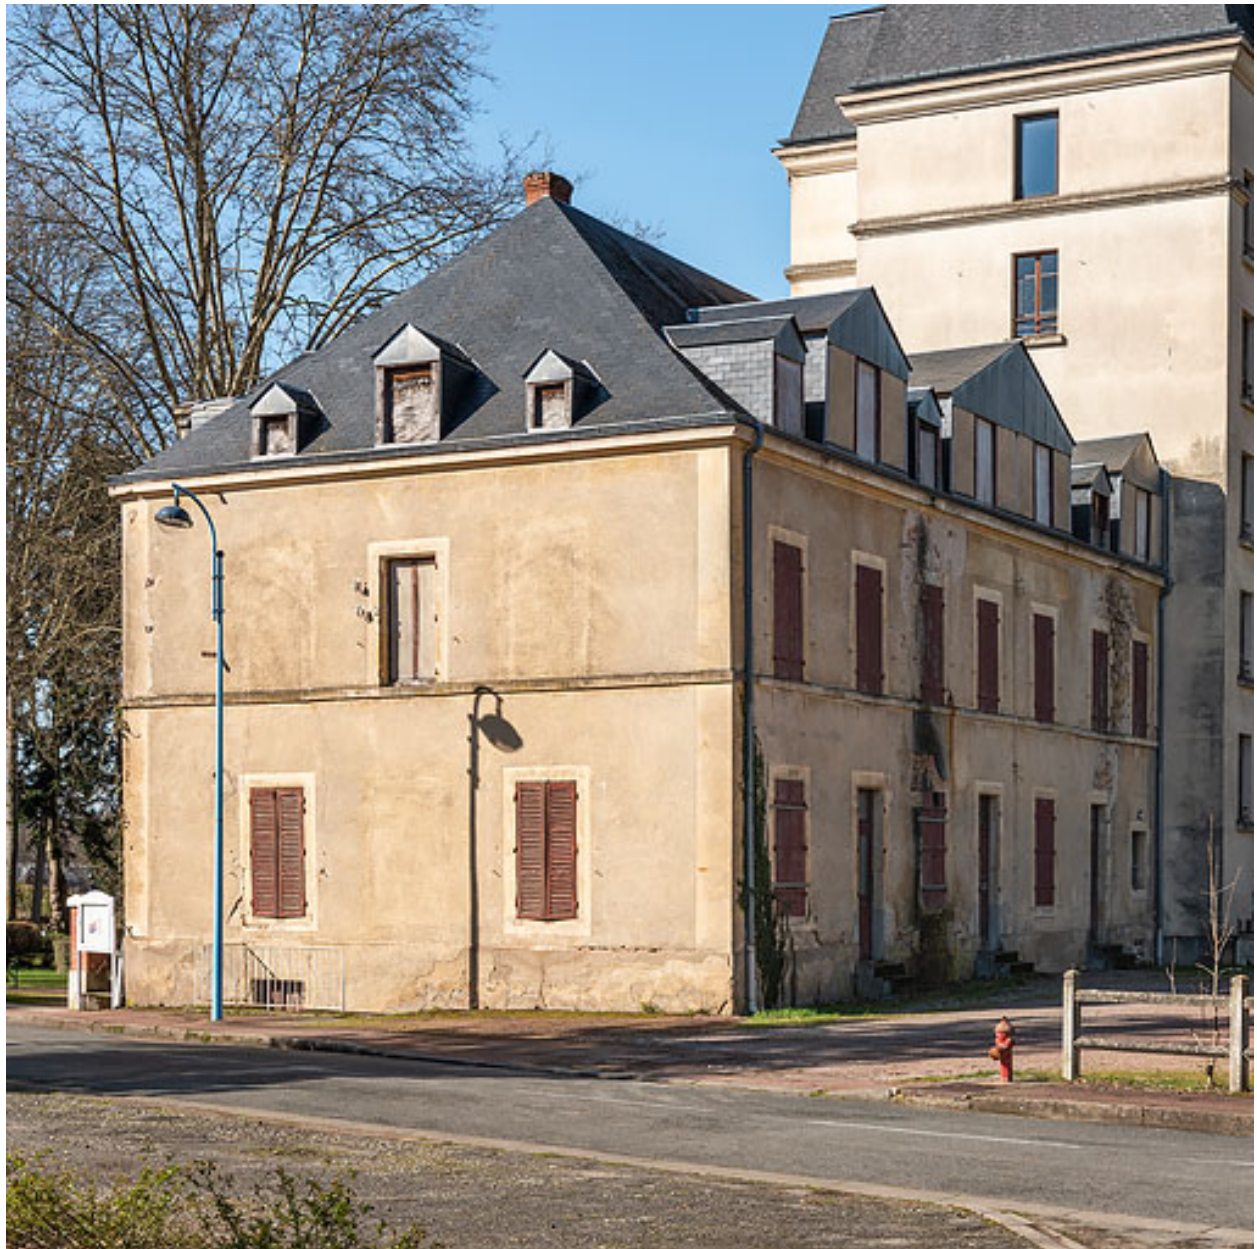
Façade secondaire,  
vue depuis le sud-est.  
Phot. Pierre-Marie Barbe-Richaud  
IVR26\_20205800277NUC4A

Façade secondaire, vue depuis le sud-est.
