Bourgogne-Franche-Comté, Haute-Saône  
Luxeuil-les-Bains  
Les Athelots  
avenue Guynemer

## **piscine des Sept-Chevaux**

Numéro de dossier : IA70001300  
Date de l'enquête initiale : 2026  
Date(s) de rédaction : 2026  
Cadre de l'étude : opération d'urgence  
Degré d'étude : étudié

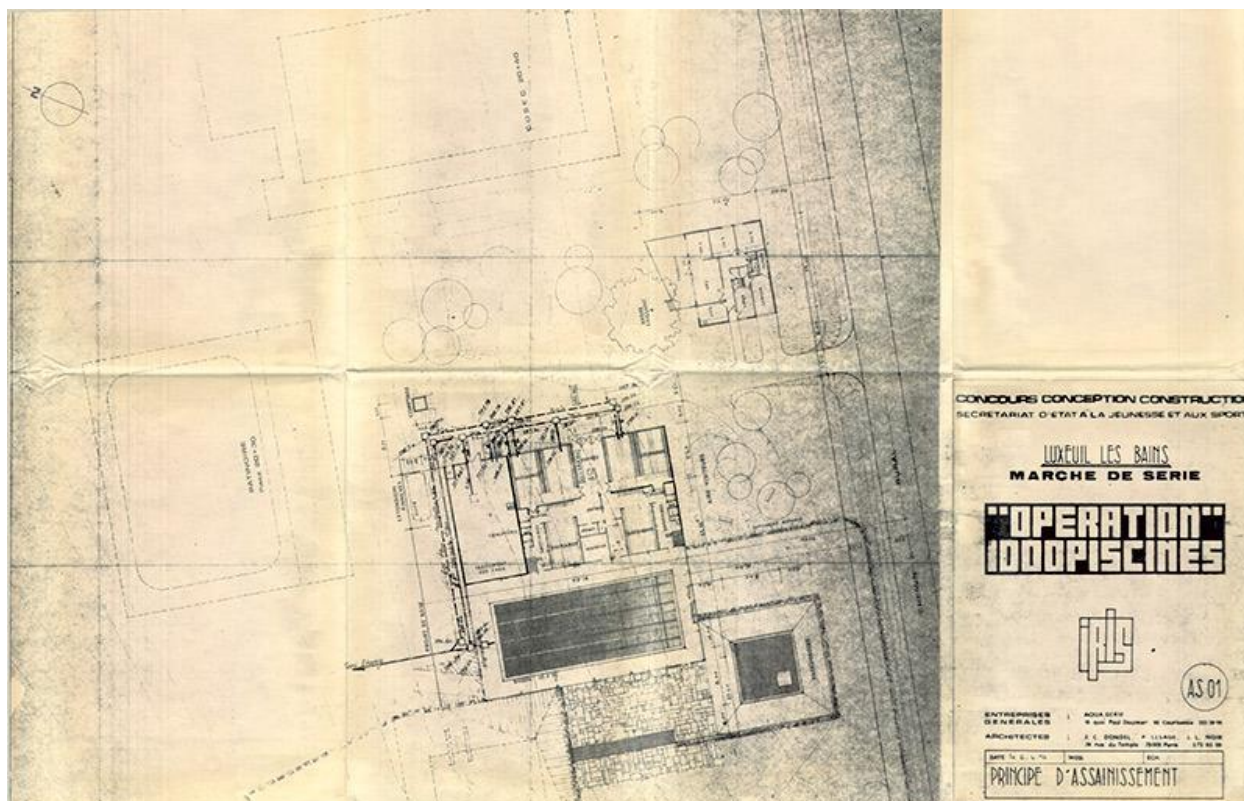
Plan-masse de la piscine et de ses assainissements.

- **Piscine des Sept-Chevaux. Principe d'assainissement. 1974.**  
*Piscine des Sept-Chevaux. Principe d'assainissement* [couverture]. Plan-masse. 1974. 1/200.  
Archives municipales, Luxeuil-les-Bains : T-BAT-5

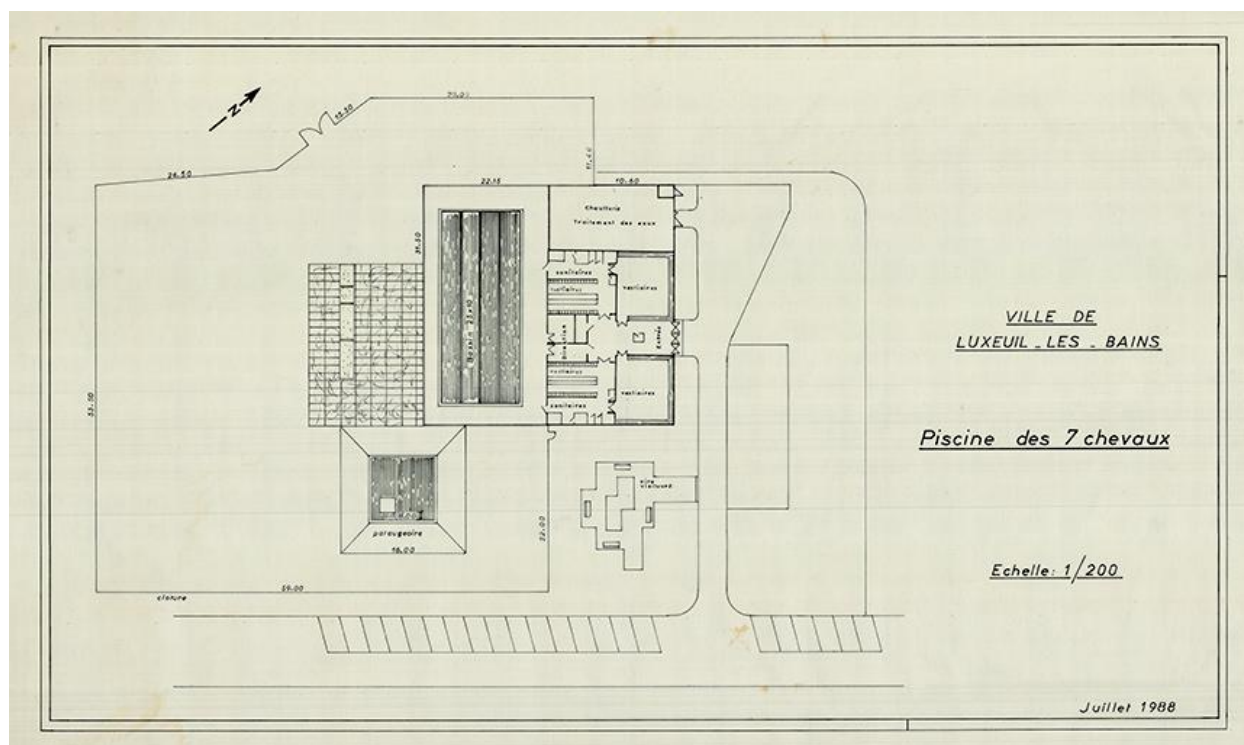
Plan de la piscine.

- **Piscine des Sept-Chevaux. Plan. 1988.**  
*Piscine des Sept-Chevaux. Plan. 1988. 1/200.*  
Archives municipales, Luxeuil-les-Bains : T-BAT-5

La piscine répond à un mode de construction industrialisé et fonctionnel, faisant presque entièrement appel à la préfabrication. La piscine de type Iris adopte un plan rectangulaire. La partie ouest du bâtiment est occupée par le bassin de piscine proprement dit, de 25 mètres par 10. Dans la partie est se trouvent les annexes : un hall, deux vestiaires - un pour les femmes et un pour les hommes, comportant chacun trois salles de change, des douches et des sanitaires - un local pour l'infirmerie et le maître-nageur, un local pour le matériel, un autre pour le directeur, un local de chaufferie et de traitement des eaux. L'ensemble des sols, y compris le bassin, sont réalisés en béton. Les murs des annexes sont dans leur partie basse construits en béton, recouverts de panneaux de béton armé mosaïqués et dans leur partie haute d'un bandeau continu de verre. Les structures porteuses de l'ensemble de la piscine sont constituées par un système de poteaux-poutres métalliques. Les cloisons entre les locaux sont réalisées en brique. Le bassin est clos par un mur-rideau de verre avec portes repliables. La toiture métallique couvrant le bassin est coulissante, celle couvrant les annexes est fixe. À l'extérieur, la piscine est complétée par une aire de repos en pavé et d'une pelouse (d'après les sources, un solarium). Une pataugeoire est située dans l'angle sud-ouest du terrain. Elle est elle aussi réalisée en béton recouvert de mosaïque.

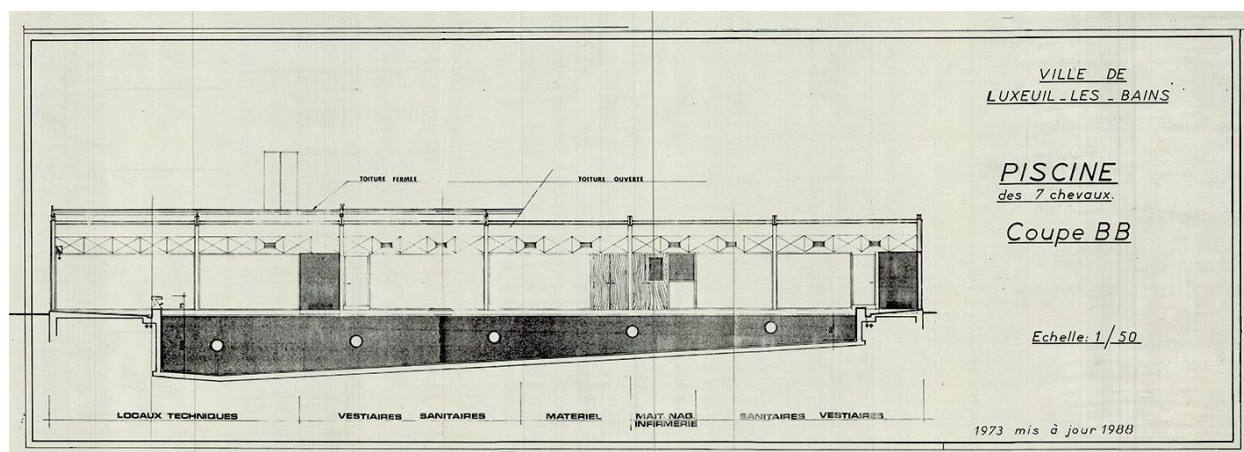
Coupe longitudinale de la piscine sur le bassin.

- **Piscine des Sept-Chevaux. Coupe BB. 1988**  
*Piscine des Sept-Chevaux. Coupe BB. Coupe. 1988. 1/50.*  
Archives municipales, Luxeuil-les-Bains : T-BAT-5

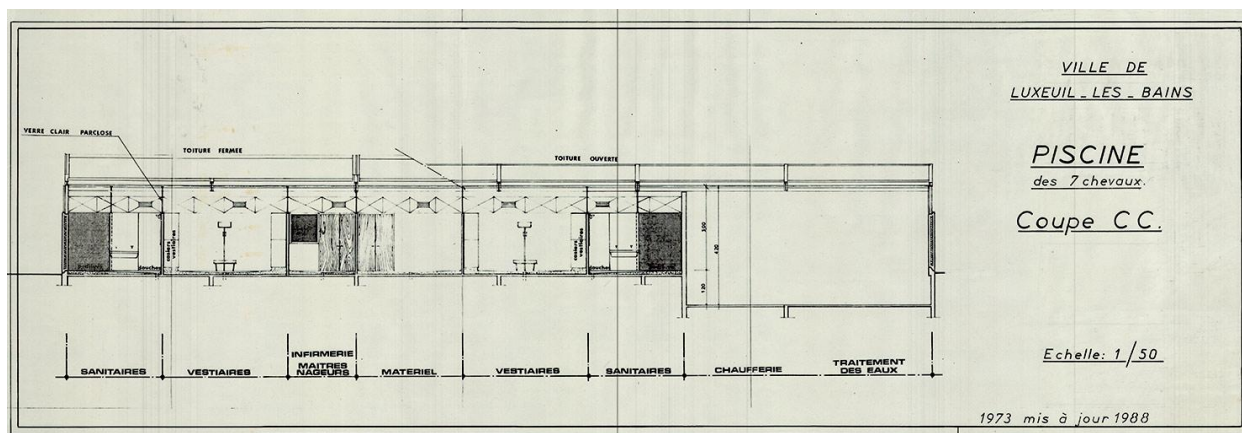
Coupe longitudinale de la piscine sur l'annexe.

- **Piscine des Sept-Chevaux. Coupe CC. 1988**  
*Piscine des Sept-Chevaux. Coupe CC. Coupe. 1988. 1/50.*  
Archives municipales, Luxeuil-les-Bains : T-BAT-5

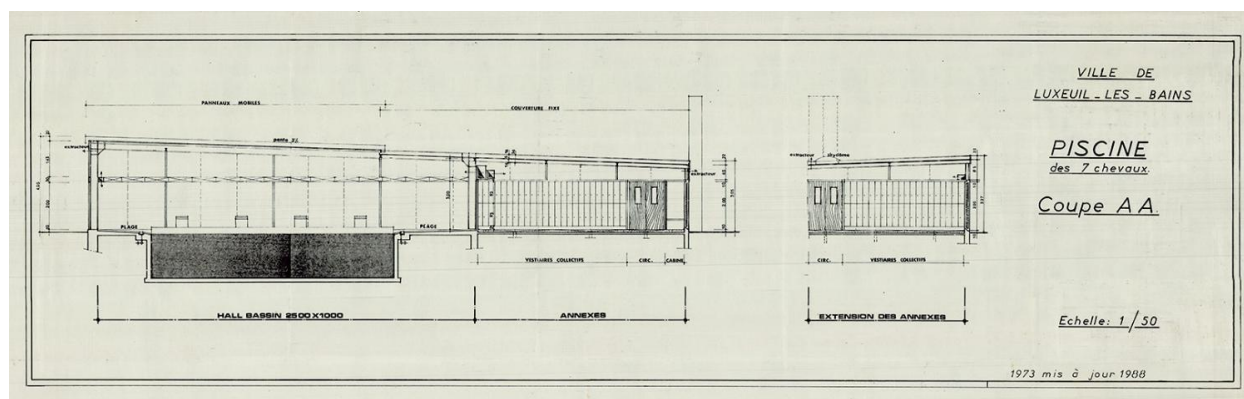
Coupe latérale de la piscine.

- **Piscine des Sept-Chevaux. Coupe AA. 1988**  
*Piscine des Sept-Chevaux. Coupe AA. Coupe. 1988. 1/50.*  
Archives municipales, Luxeuil-les-Bains : T-BAT-5

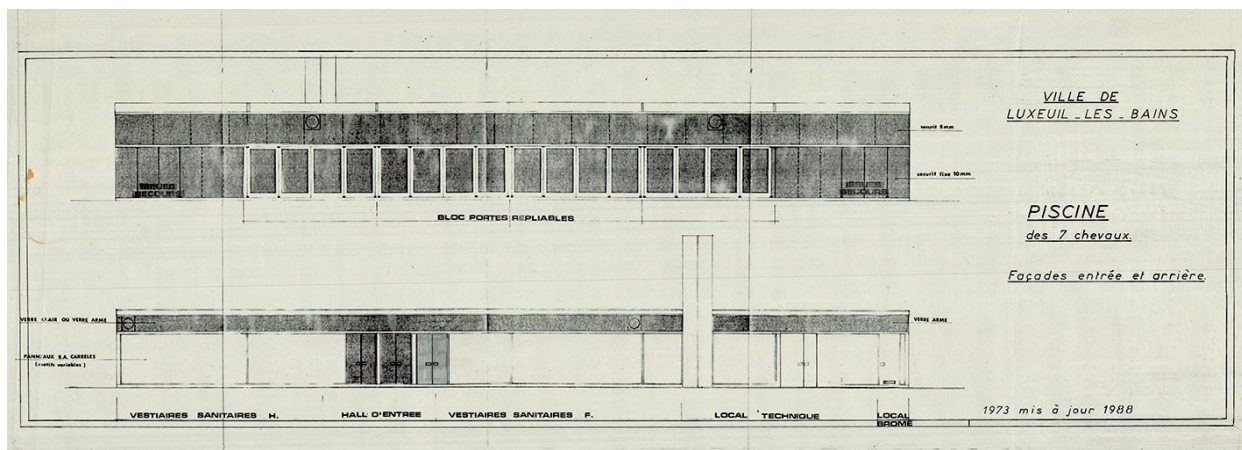
Élévations des faces nord-est (entrée) et nord-ouest.

- **Piscine des Sept-Chevaux. Façades de l'entrée et arrière. 1988**  
*Piscine des Sept-Chevaux. Façades de l'entrée et arrière.* Élévations. 1988. 1/50.  
Archives municipales, Luxeuil-les-Bains : T-BAT-5

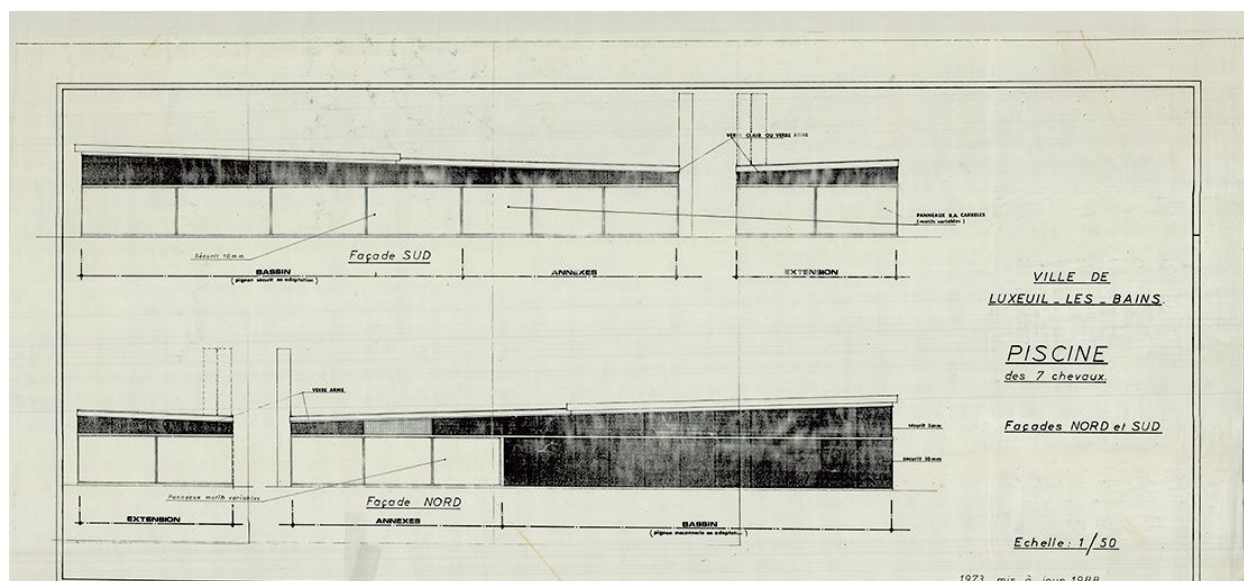
Élévations des faces sud-est et sud-ouest.

- **Piscine des Sept-Chevaux. Façades sud et nord. 1988**  
*Piscine des Sept-Chevaux. Façades sud et nord.* Élévations des faces sud-est et sud-ouest. 1988. 1/50.  
Archives municipales, Luxeuil-les-Bains : T-BAT-5

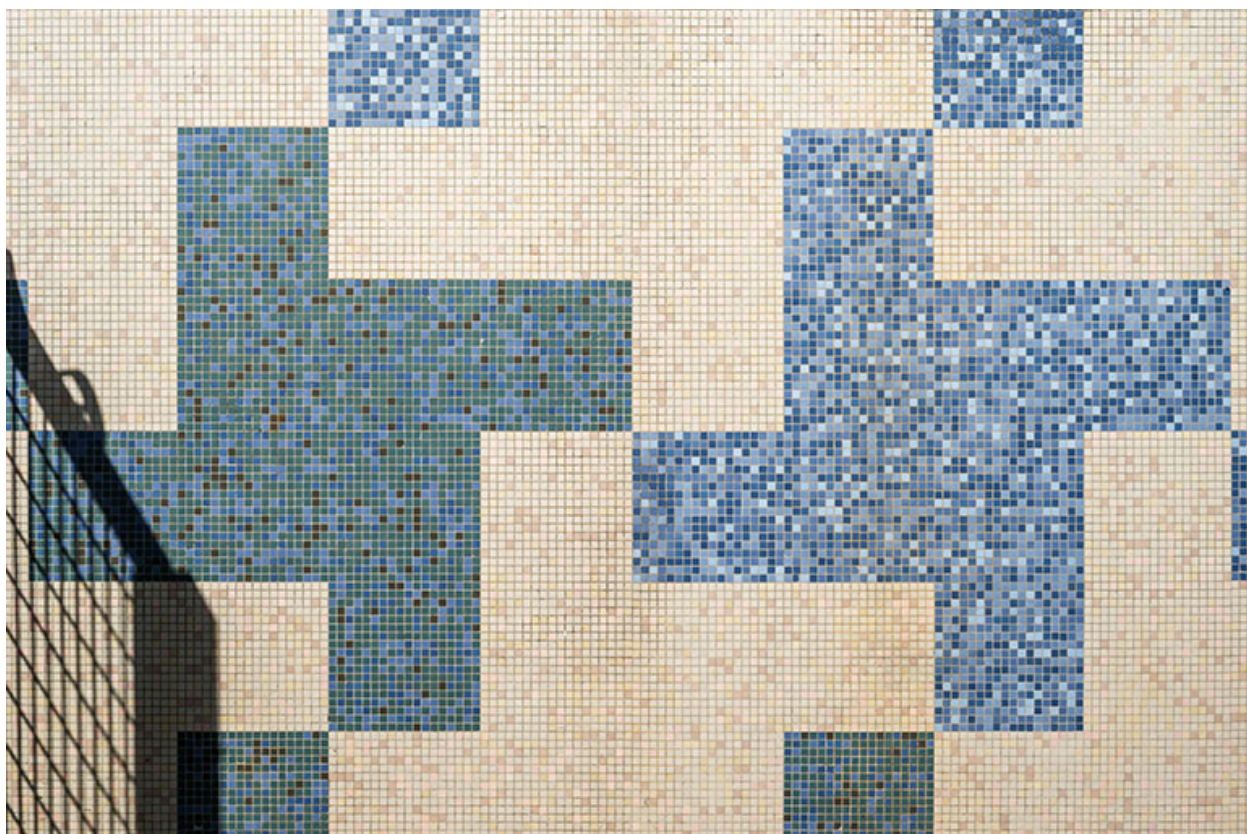
Détail des mosaïques en façade sud-est.

Motifs géométriques réguliers en façades extérieures et bandes de couleurs alternées le long des bassins.

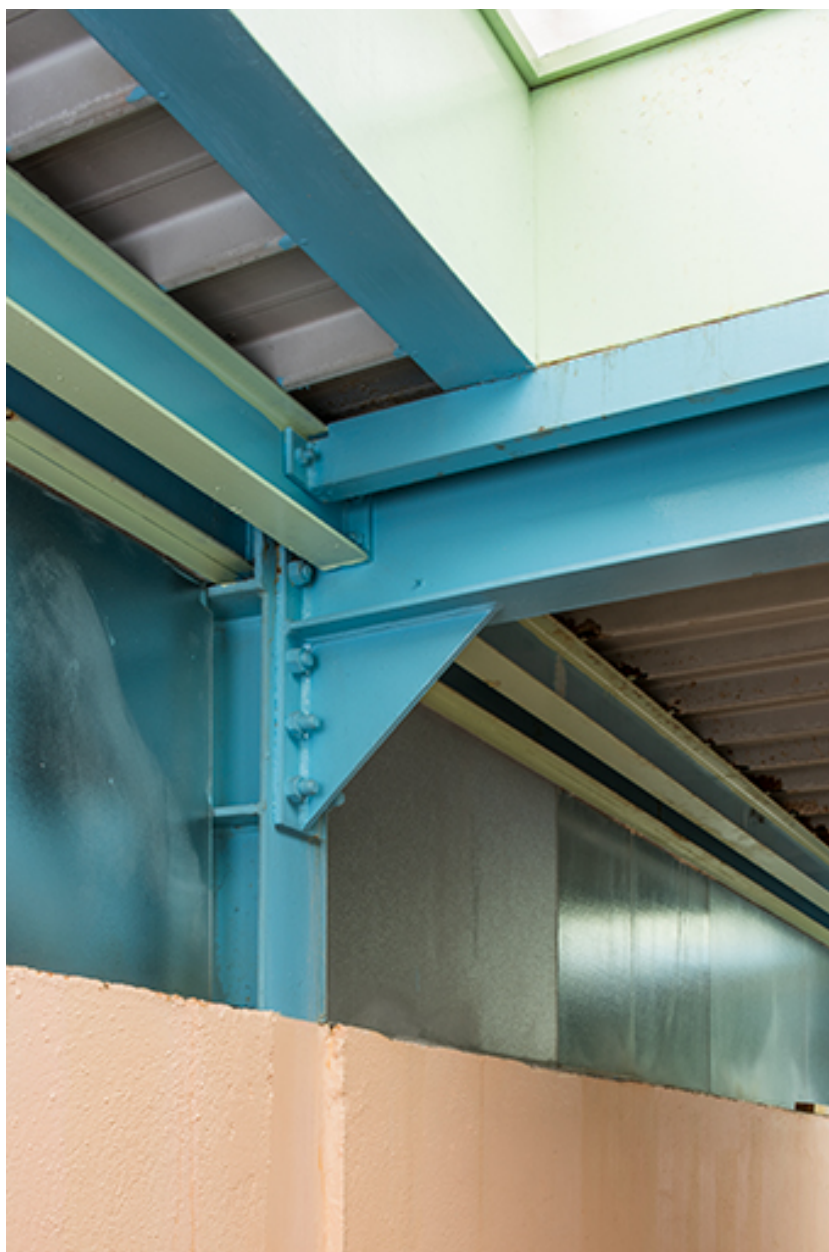
Détail du système poteau-poutre du vestiaire.

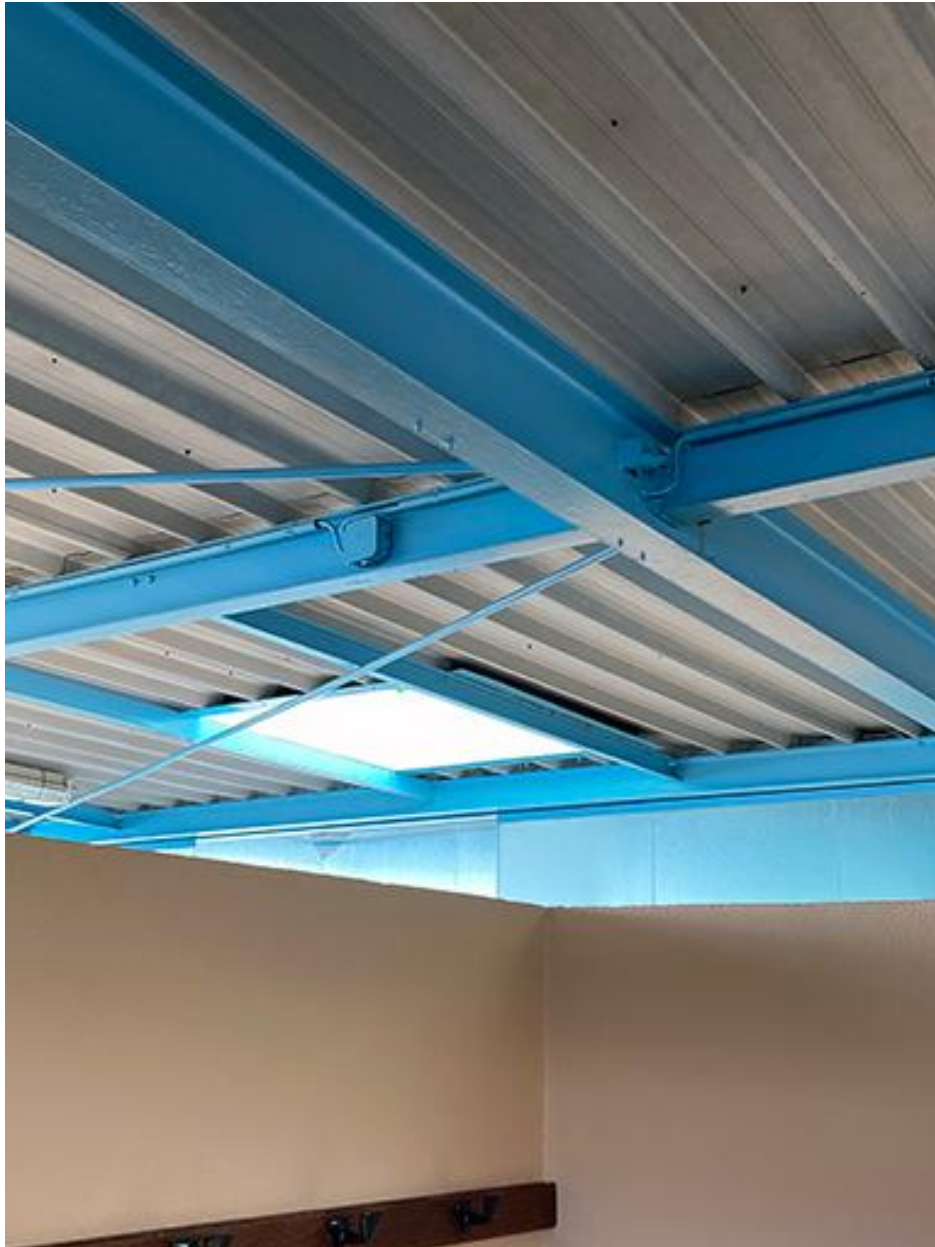
Les poutres métalliques dans les vestiaires.

Couvrements : charpente métallique apparente

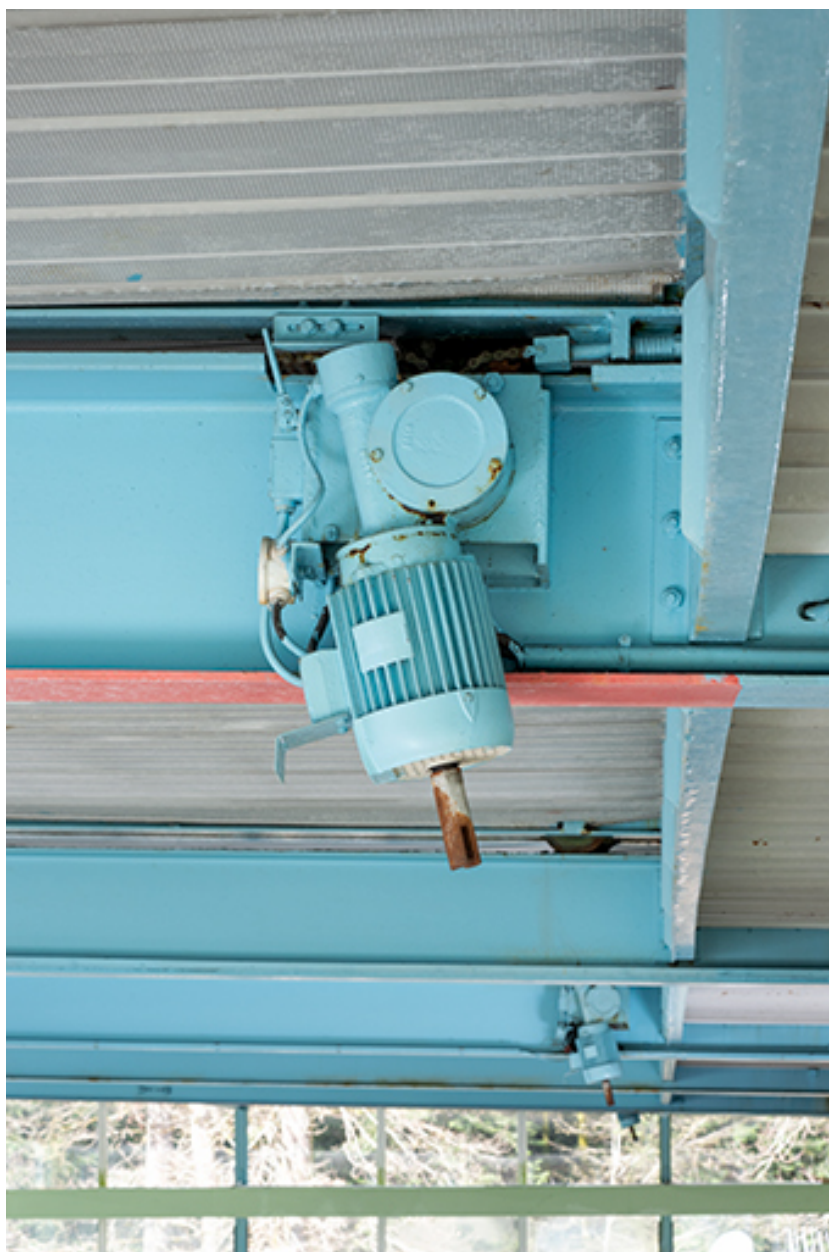
L'un des moteurs ouvrant le toit.

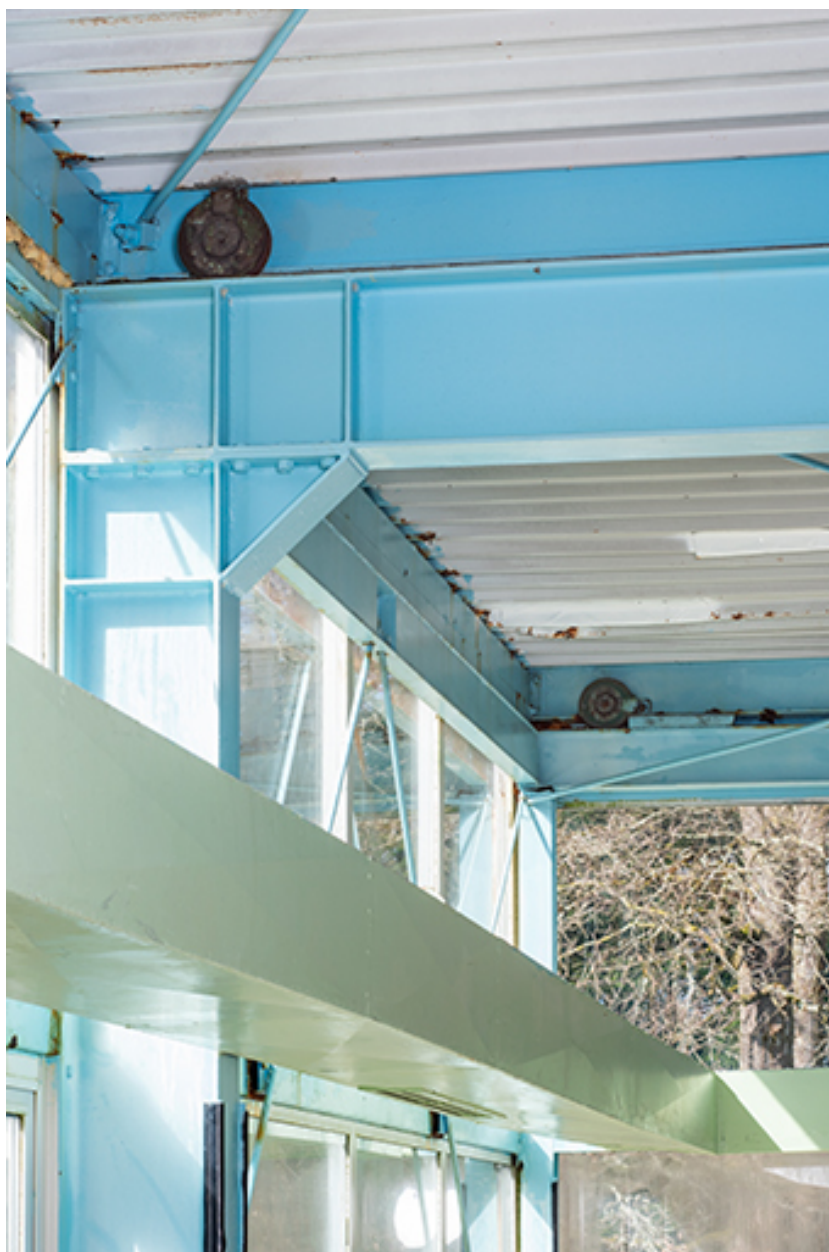
Gaine d'aération et système poteau-poutre couvrant le bassin.

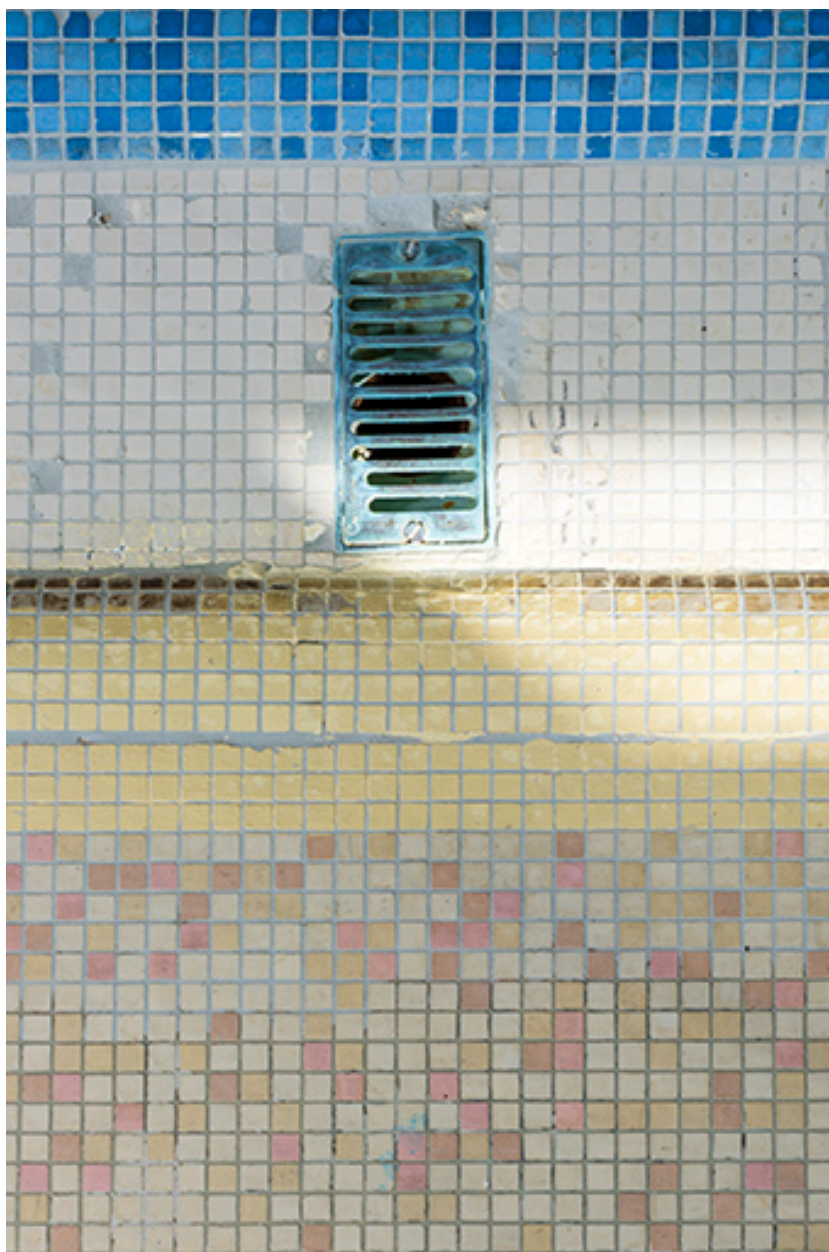
Les mosaïques au bord du bassin.
