Bourgogne-Franche-Comté, Côte-d'Or  
Lechâtelet  
PK 199

## **pont sur l'écluse du Châtelet**

Numéro de dossier : IA21005594

Cadre de l'étude : enquête thématique régionale Saône navigable en Bourgogne-Franche-Comté (la)

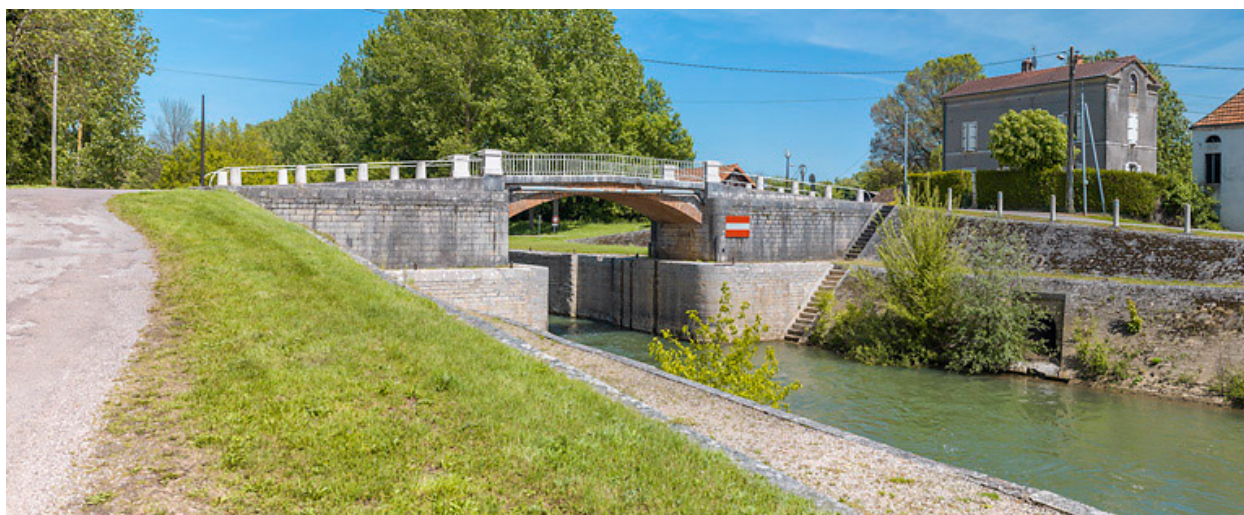
IVR26\_20172100237NUC4A

Vue d'ensemble du pont sur écluse, d'aval. A droite, la maison éclusière.

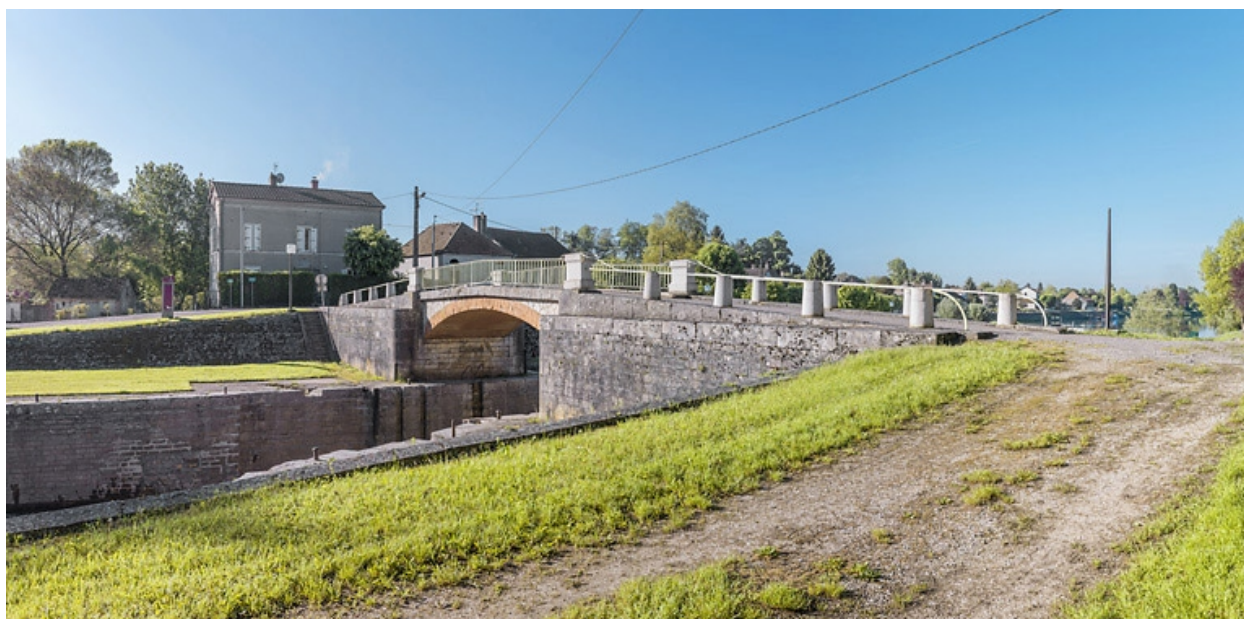
IVR26\_20172100236NUC4A

Vue d'ensemble du pont sur écluse. Au fond, la maison éclusière.

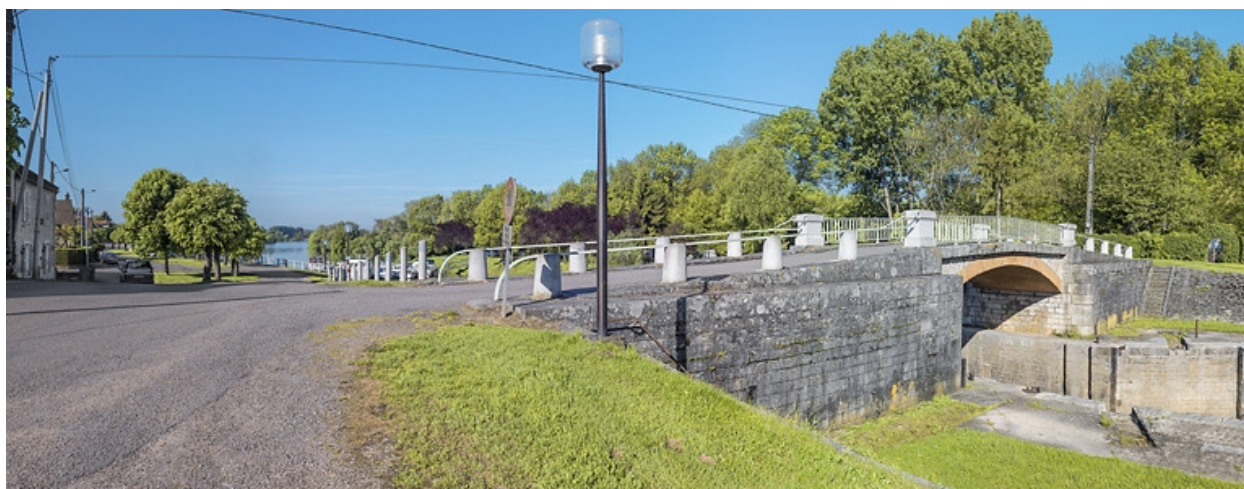
IVR26\_20172100229NUC4A

Vue d'ensemble du pont sur écluse. En arrière-plan, la halte nautique.

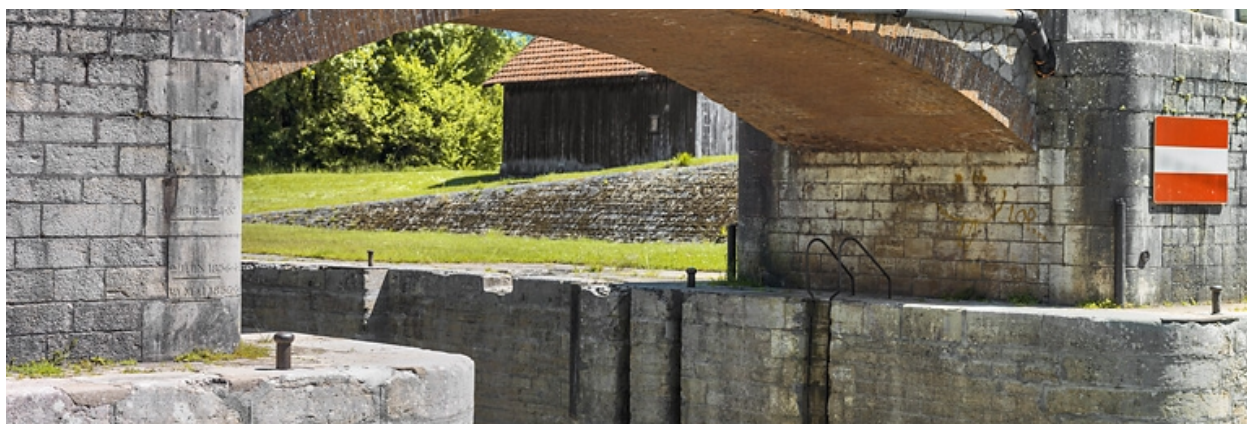
IVR26\_20172100233NUC4A

Vue du dessous et des piles : à gauche, l'échelle de crue et à droite, les traces de halage.

Le pont se compose de culées et de parapets en pierre de taille et d'une voûte en arc segmentaire en brique. Les garde-corps sont métalliques. Il permet de desservir l'accès à la halte nautique situé sur "l'île" créée à la suite de l'aménagement de la dérivation du Châtelet. Sur la culée droite, on trouve une échelle de crue et sur la culée gauche, des traces de cordes de halage.

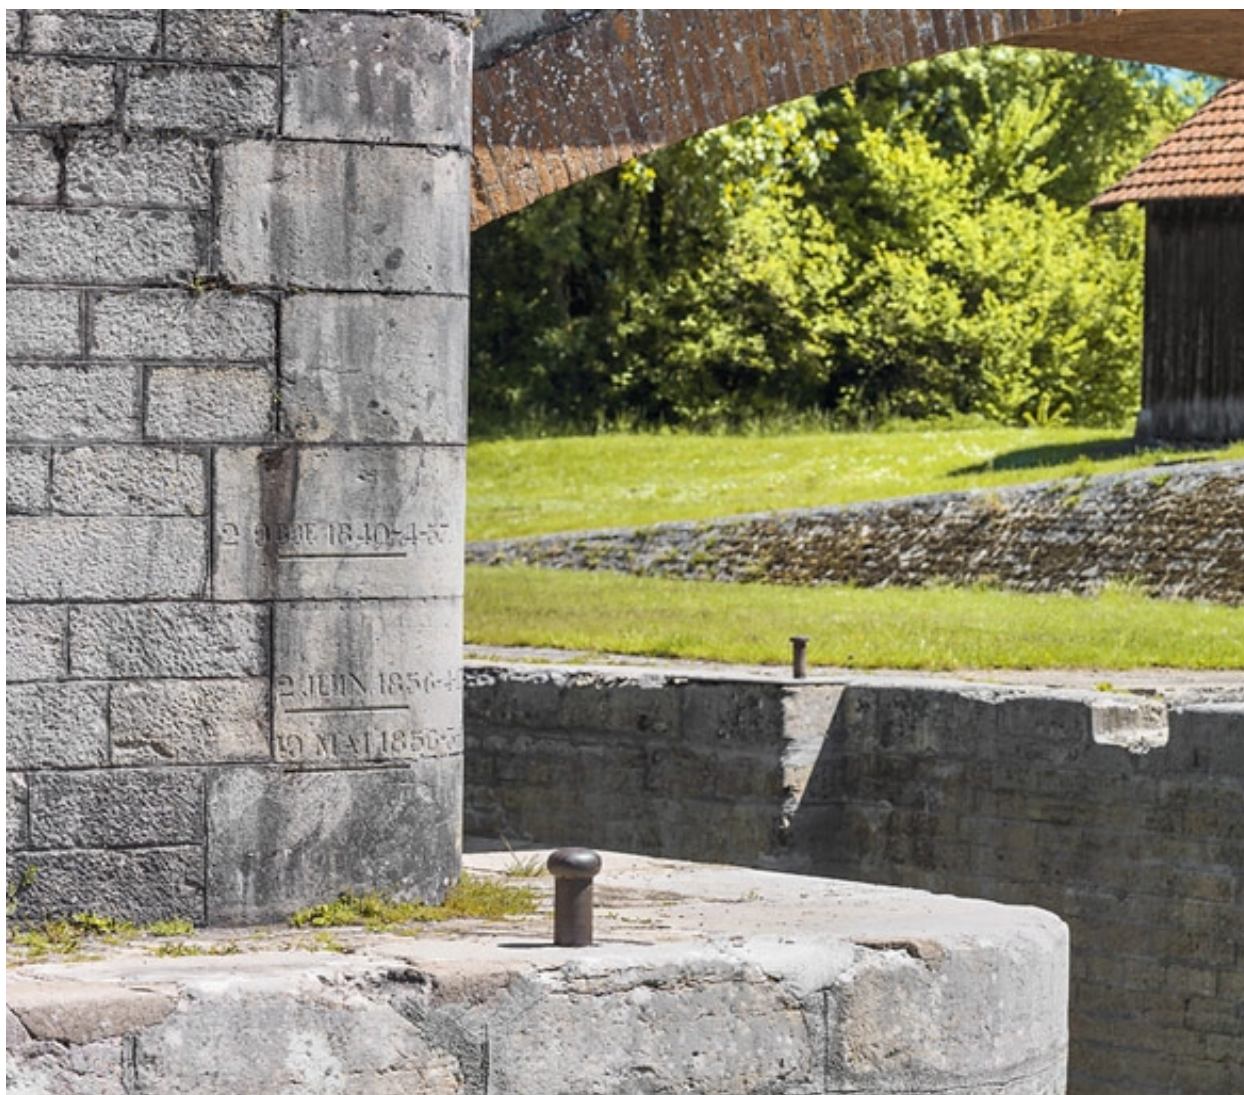
IVR26\_20172100232NUC4A

Détail de l'échelle de crue.

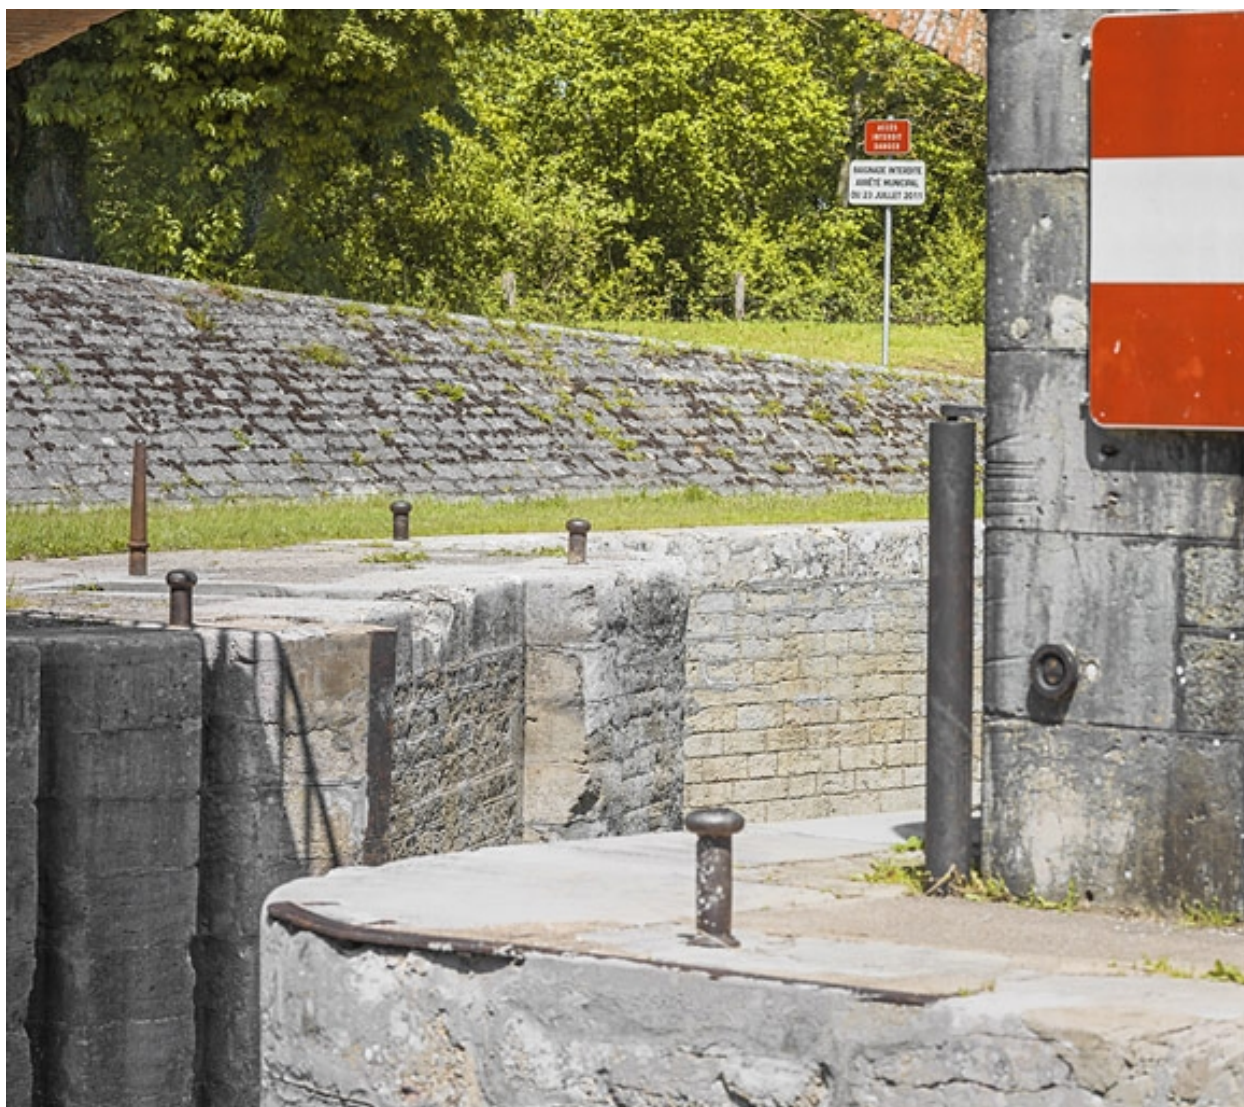
IVR26\_20172100234NUC4A

Détail des traces de halage et de la maçonnerie du sas.
