Bourgogne-Franche-Comté, Haute-Saône  
Corre  
15 rue Émile Hauviller

## demeure

Numéro de dossier : IA70000682  
Date de l'enquête initiale : 2016  
Date(s) de rédaction : 2016  
Cadre de l'étude : enquête thématique régionale val de Saône  
Degré d'étude : étudié

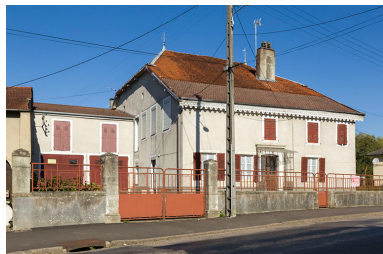
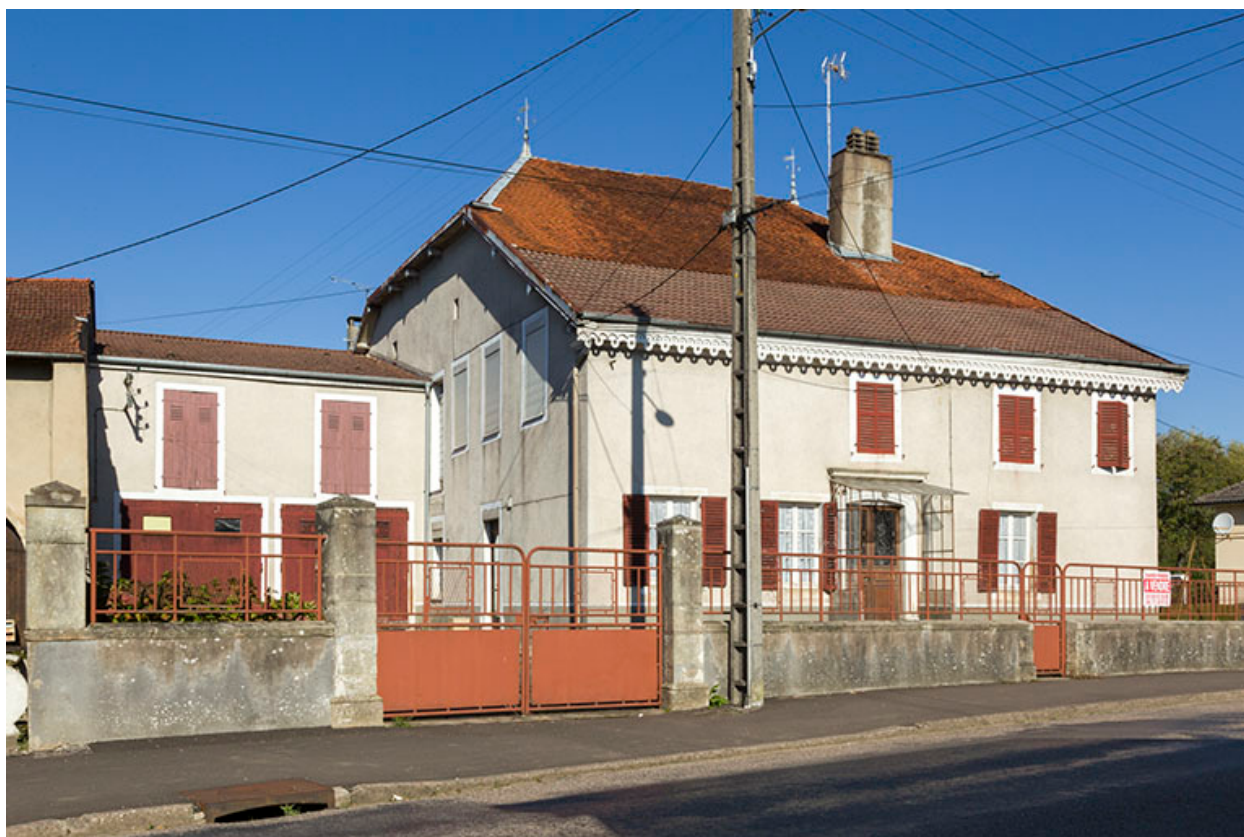
Façade antérieure vue  
depuis la rue au sud-est.  
Phot. Sonia Dourlot  
IVR43\_20157001396NUC2A

Façade antérieure vue depuis la rue au sud-est.

La maison de forme quadrangulaire est construite probablement en moellons de calcaire, couverts d'un enduit. La couverture à longs pans et demi croupe est ornée de lambrequins -uniquement le long de la façade sur rue- et de deux épis de faîtage. Elle est flanquée au sud d'une dépendance à usage commercial, qui sont peut-être d'anciennes écuries. La porte d'entrée, sur rue, aux piédroits moulurés portant un arc segmentaire, protégée par une marquise et portant un décor de fonderie, donne sur un grand hall. La partie gauche comporte une remise, une chambre froide, une chaudière et communique avec le bâtiment voisin qui accueille la chambre à œufs, la chambre à gruyère et le local de commerce proprement dit. La partie de droite ouvre sur la cuisine, la salle à manger, le salon - avec sa porte fenêtre -, le fumoir, en enfilade. Au centre, un escalier dans œuvre à droite à une seule volée et quartier tournant simple haut dessert l'étage. Un escalier droit de six marches, situé à l'extrémité distale du palier donne accès à la partie sud des étages. La tête de départ de rampe est en verre, la rampe en balustre de fer, la main courante en bois. Un cellier semi enterré se trouve sous l'escalier.

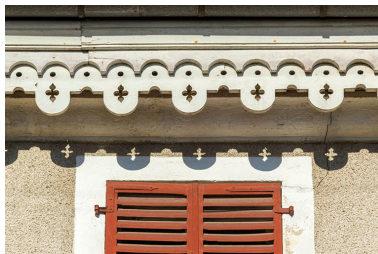
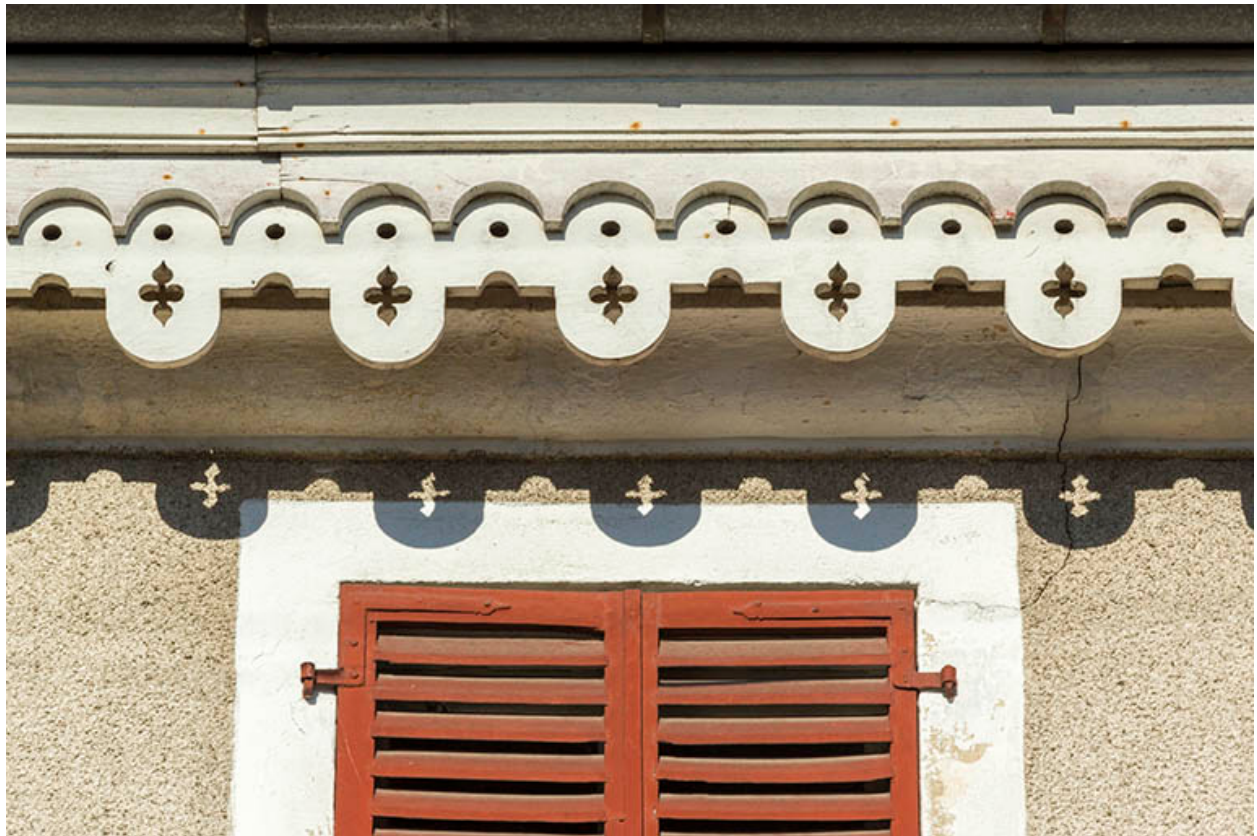
Détail du lambrequin.  
Phot. Sonia Dourlot  
IVR43\_20157001397NUC2A

Détail du lambrequin.

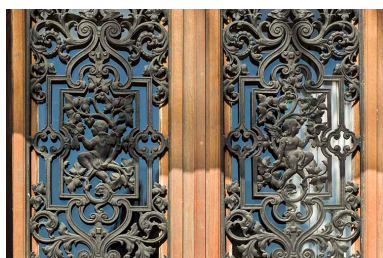
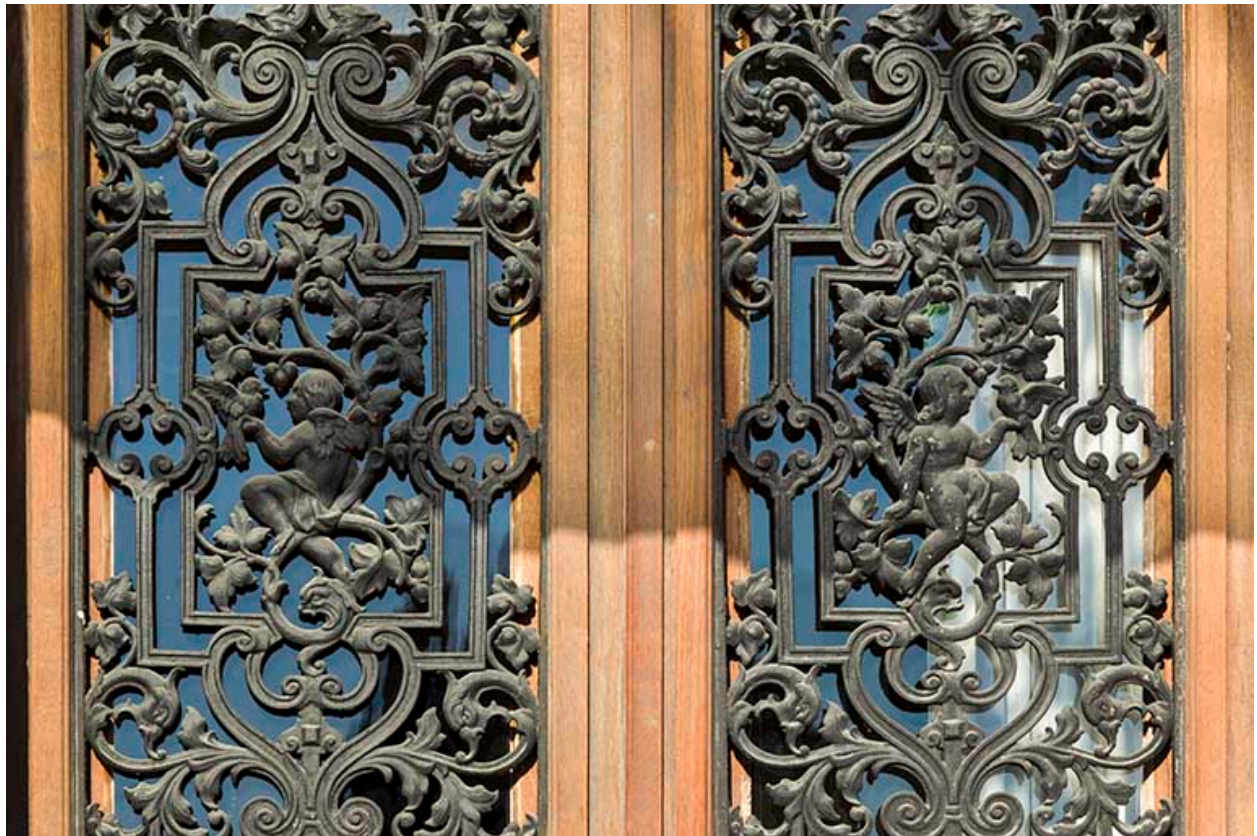
Détail de la porte principale  
donnant sur la rue Hauviller.  
Phot. Sonia Dourlot  
IVR43\_20157001399NUC2A

Détail de la porte principale donnant sur la rue Hauviller.
