Bourgogne-Franche-Comté, Doubs  
Besançon  
îlot Refuge  
2 rue de la Vieille Monnaie

## maison

Numéro de dossier : IA25000472  
Date de l'enquête initiale : 1996  
Date(s) de rédaction : 2007  
Cadre de l'étude : enquête thématique régionale demeures bisontines  
Degré d'étude : étudié

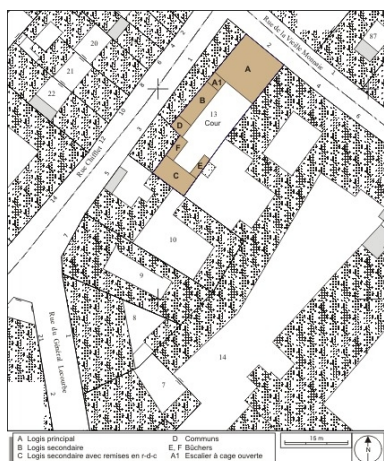
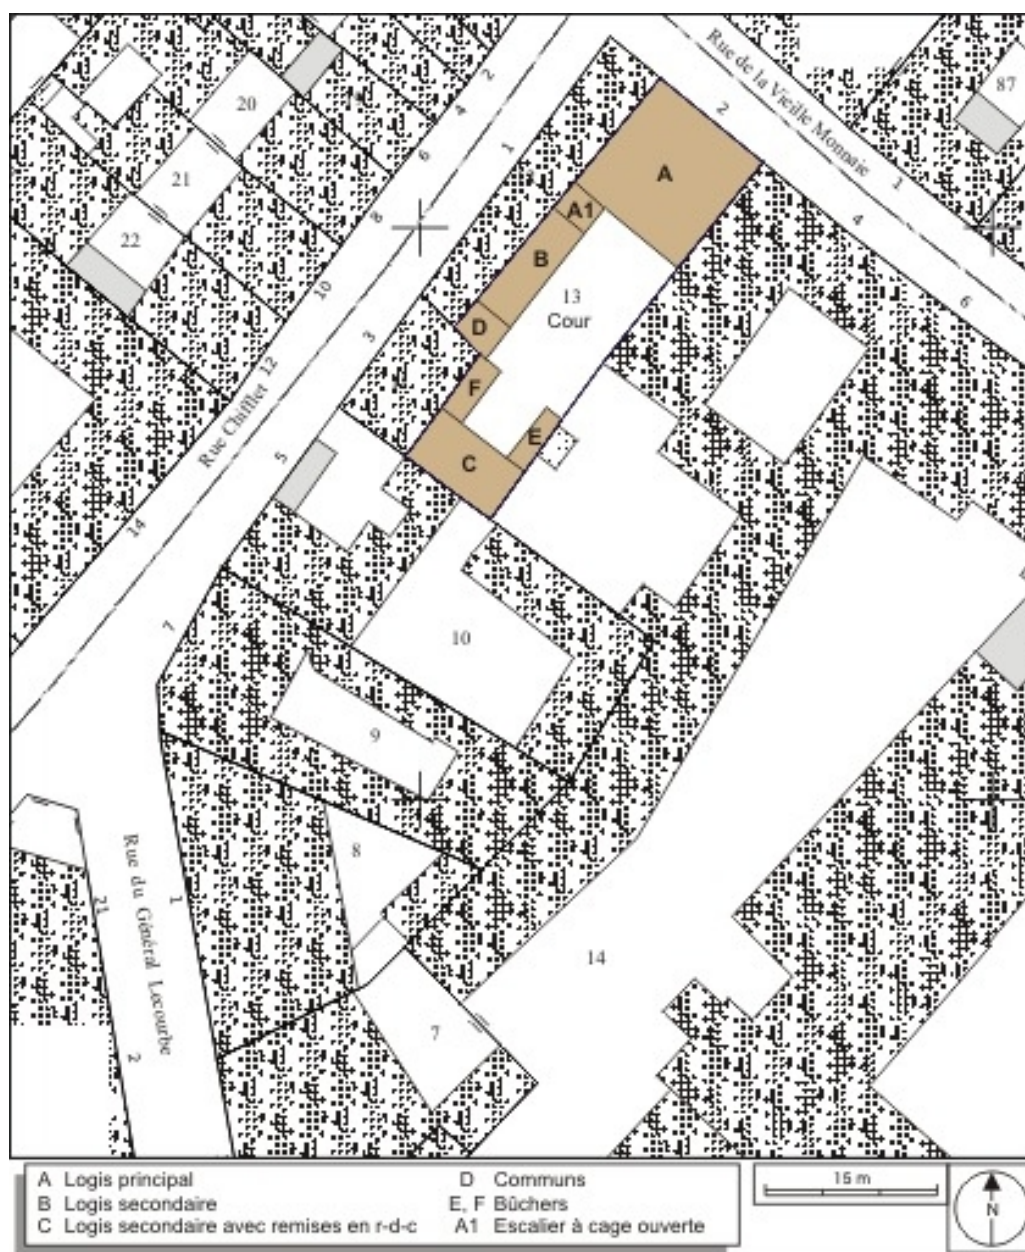
Plan masse et de situation. Extrait du plan cadastral, 1974, section AP.

Technique de relevé : reprise de fond ; Échelle : 1/500

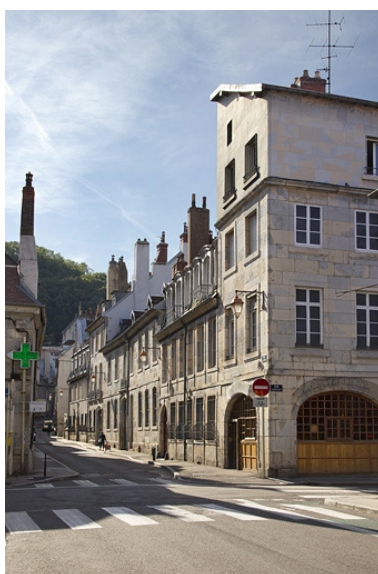
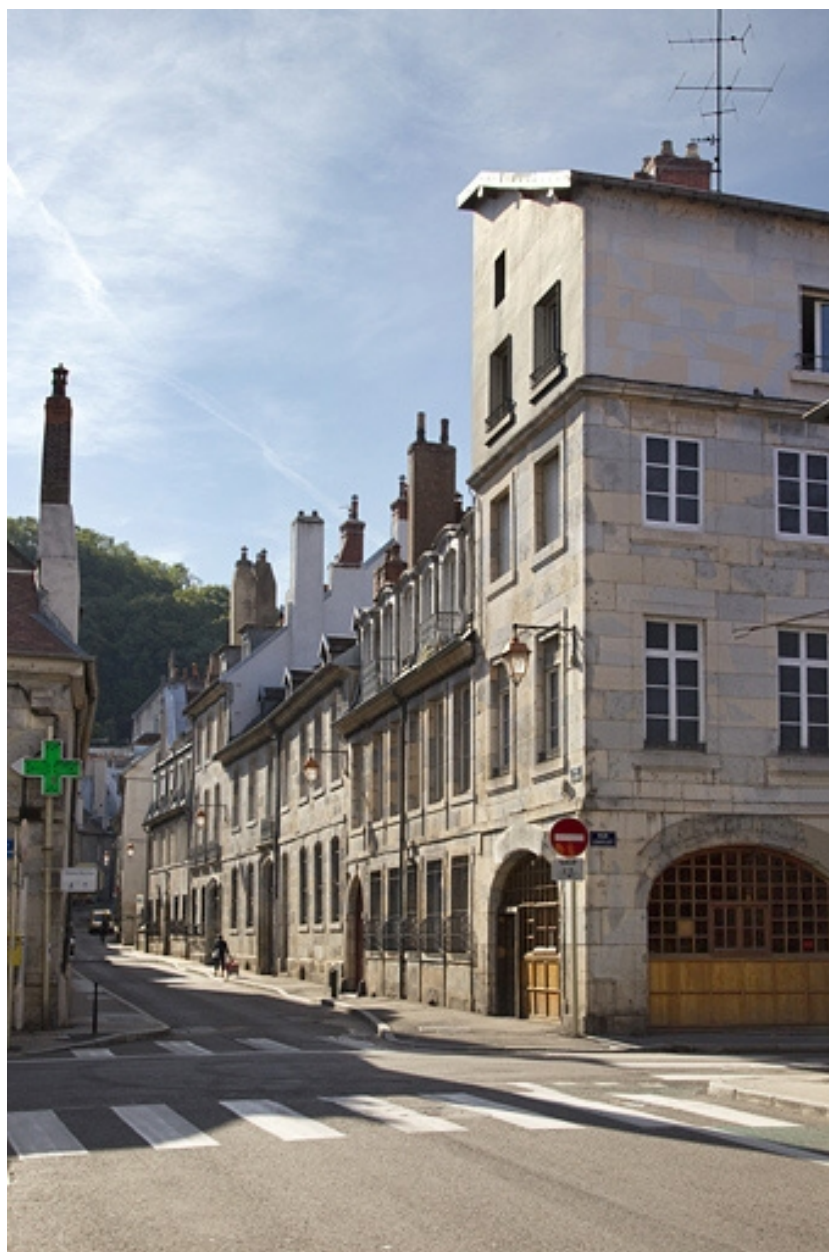
Vue d'ensemble depuis la rue, de trois quarts droit.

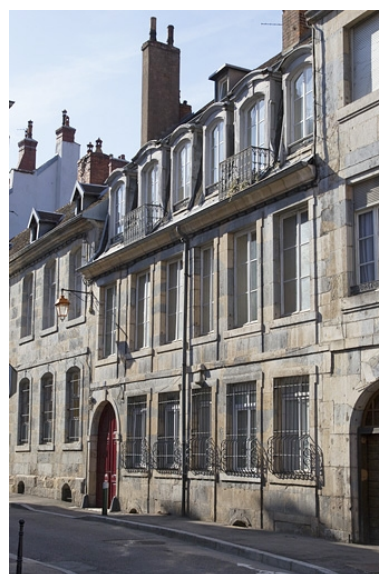
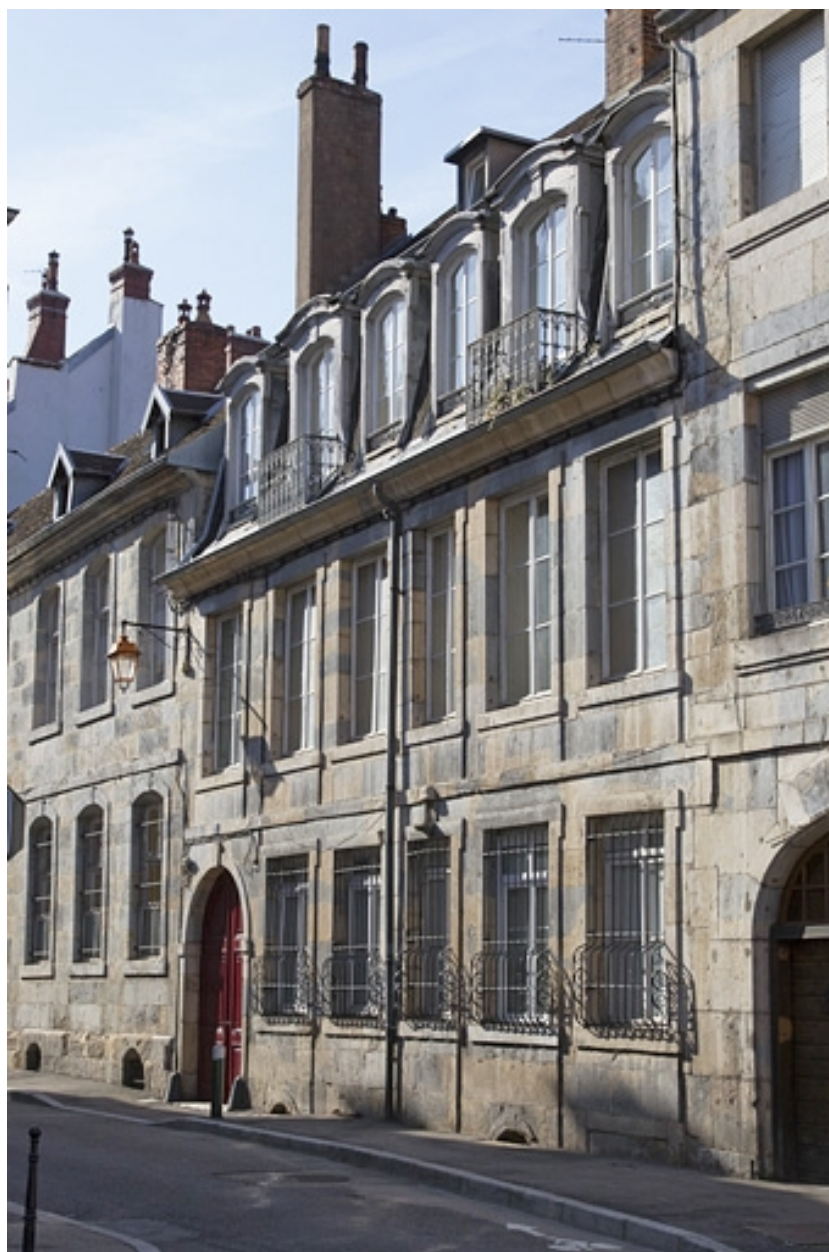
Vue d'ensemble depuis la rue, de trois quarts droit, vue rapprochée.

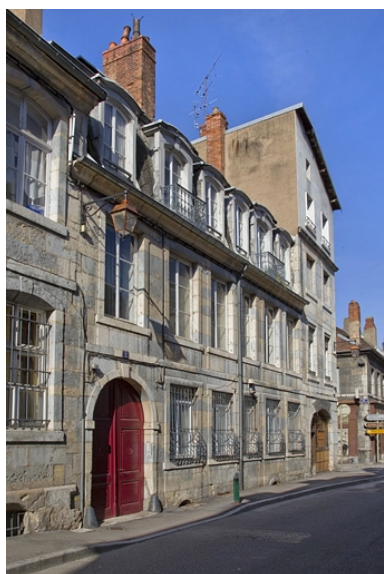
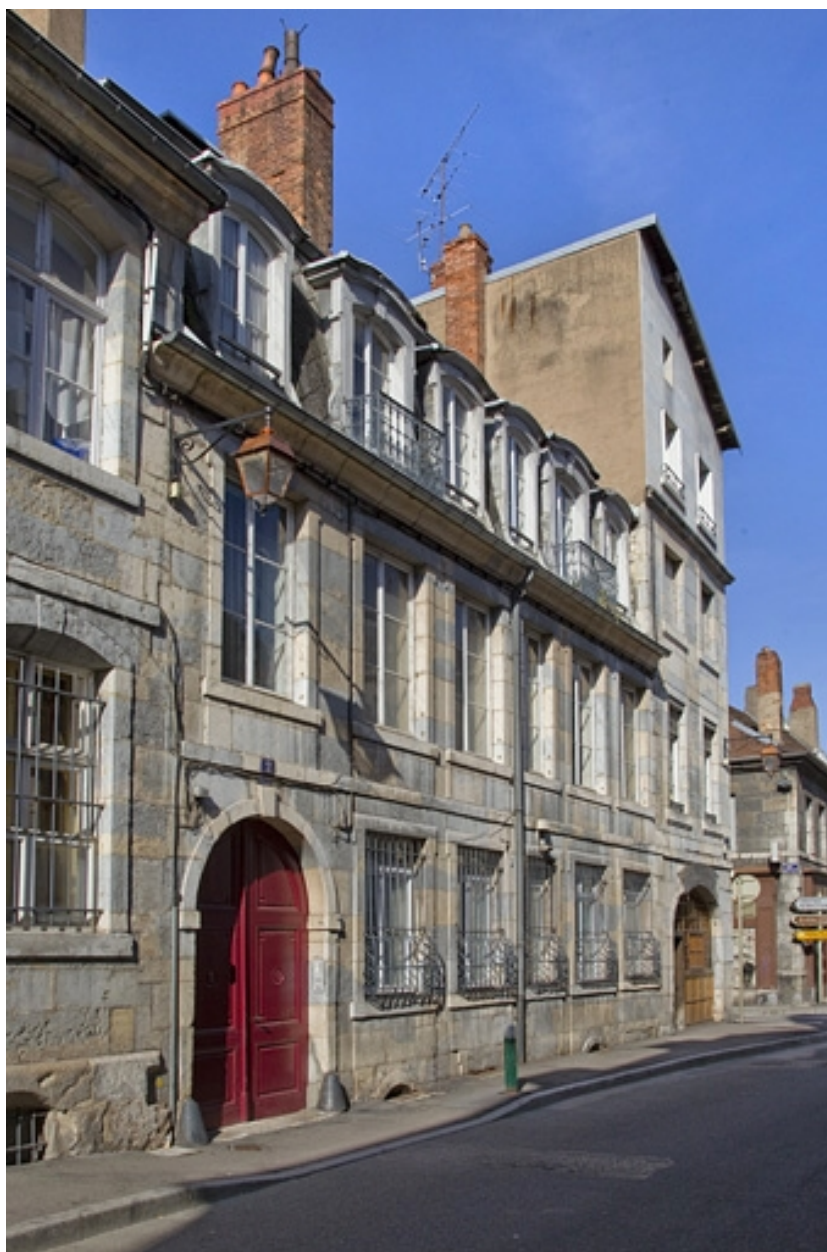
Vue d'ensemble depuis la rue, de trois quarts gauche, vue rapprochée.

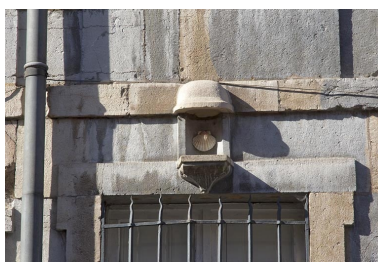
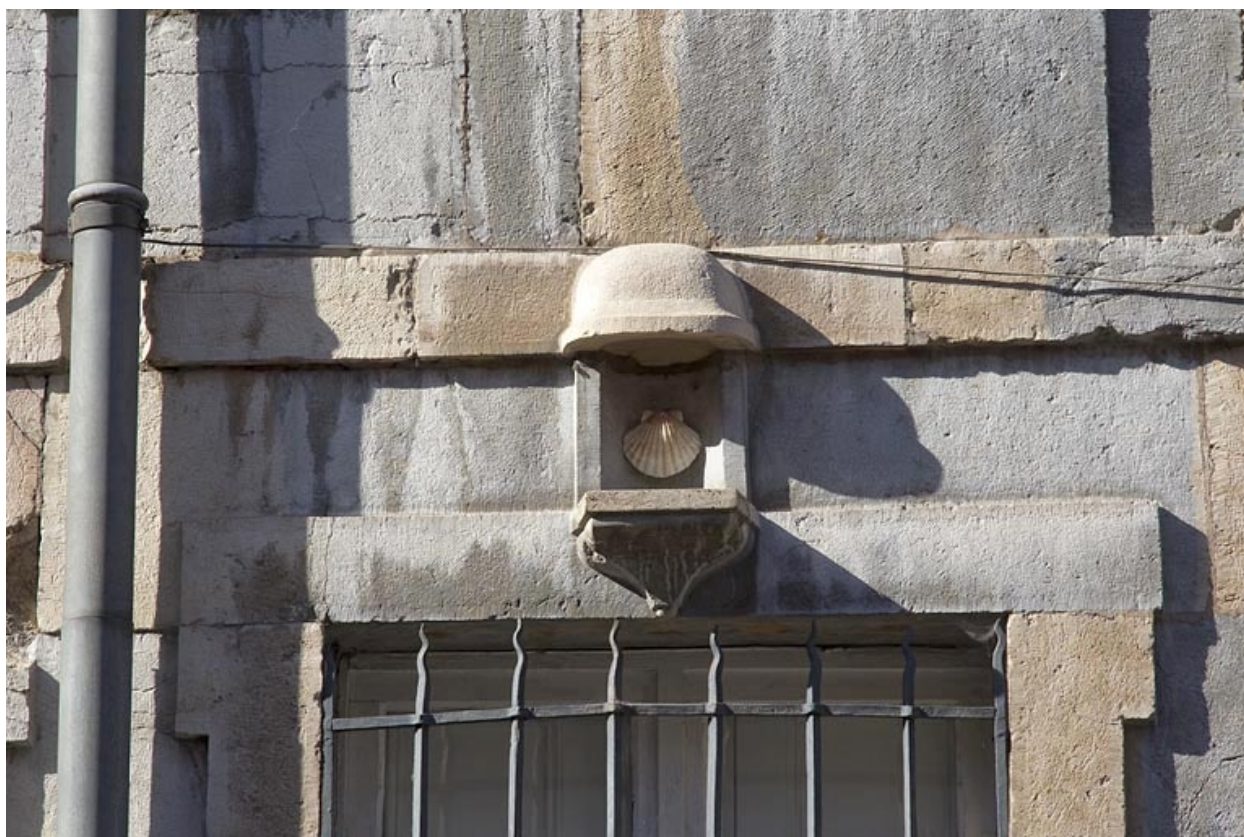
Logis principal, façade antérieure :  
détail d'une niche au-dessus  
d'une fenêtre du rez-de-chaussée.

Logis principal, façade antérieure : détail d'une niche au-dessus d'une fenêtre du rez-de-chaussée.

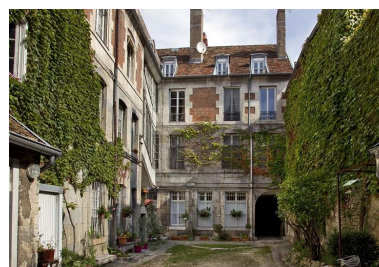
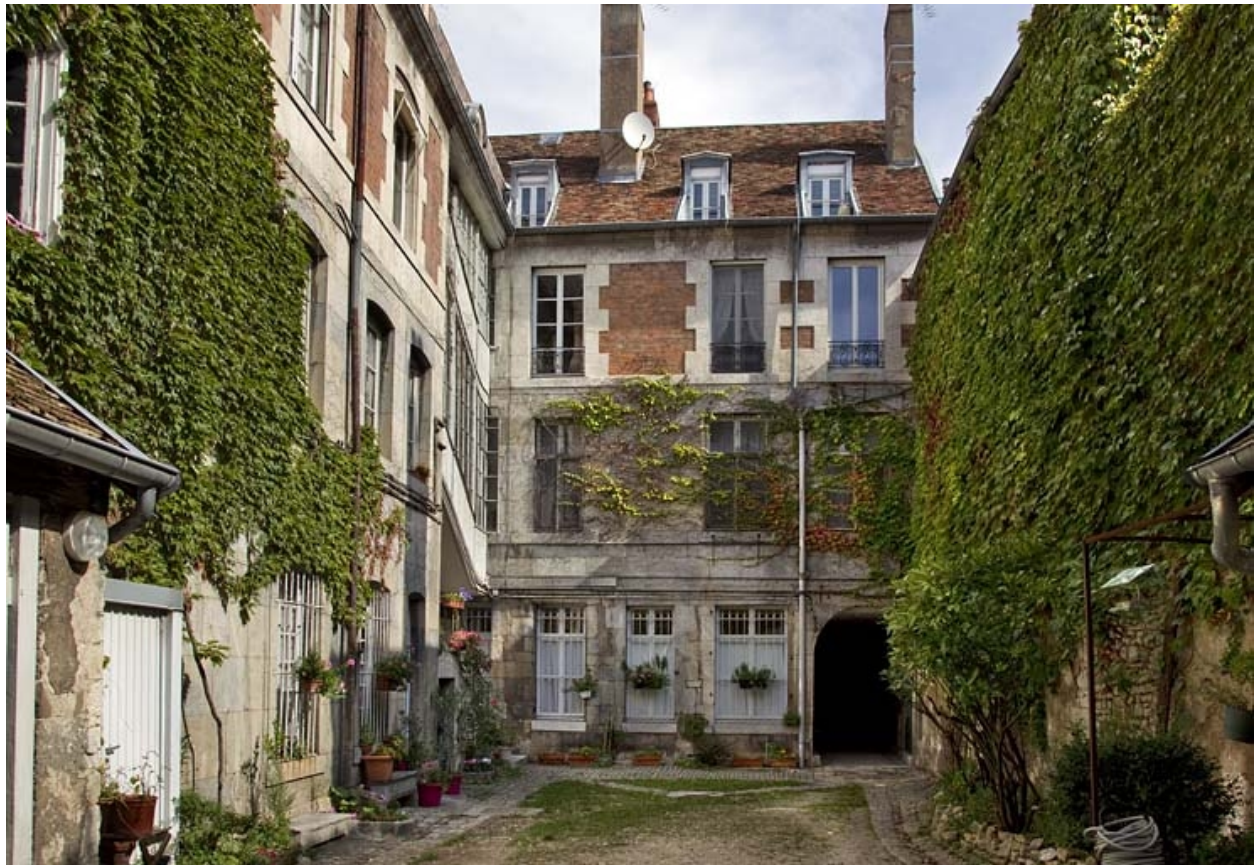
Logis principal, façade postérieure  
depuis le fond de la cour.

Logis principal, façade postérieure depuis le fond de la cour.

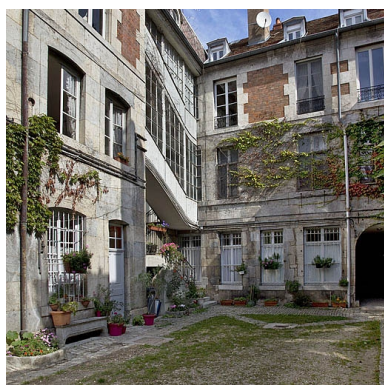
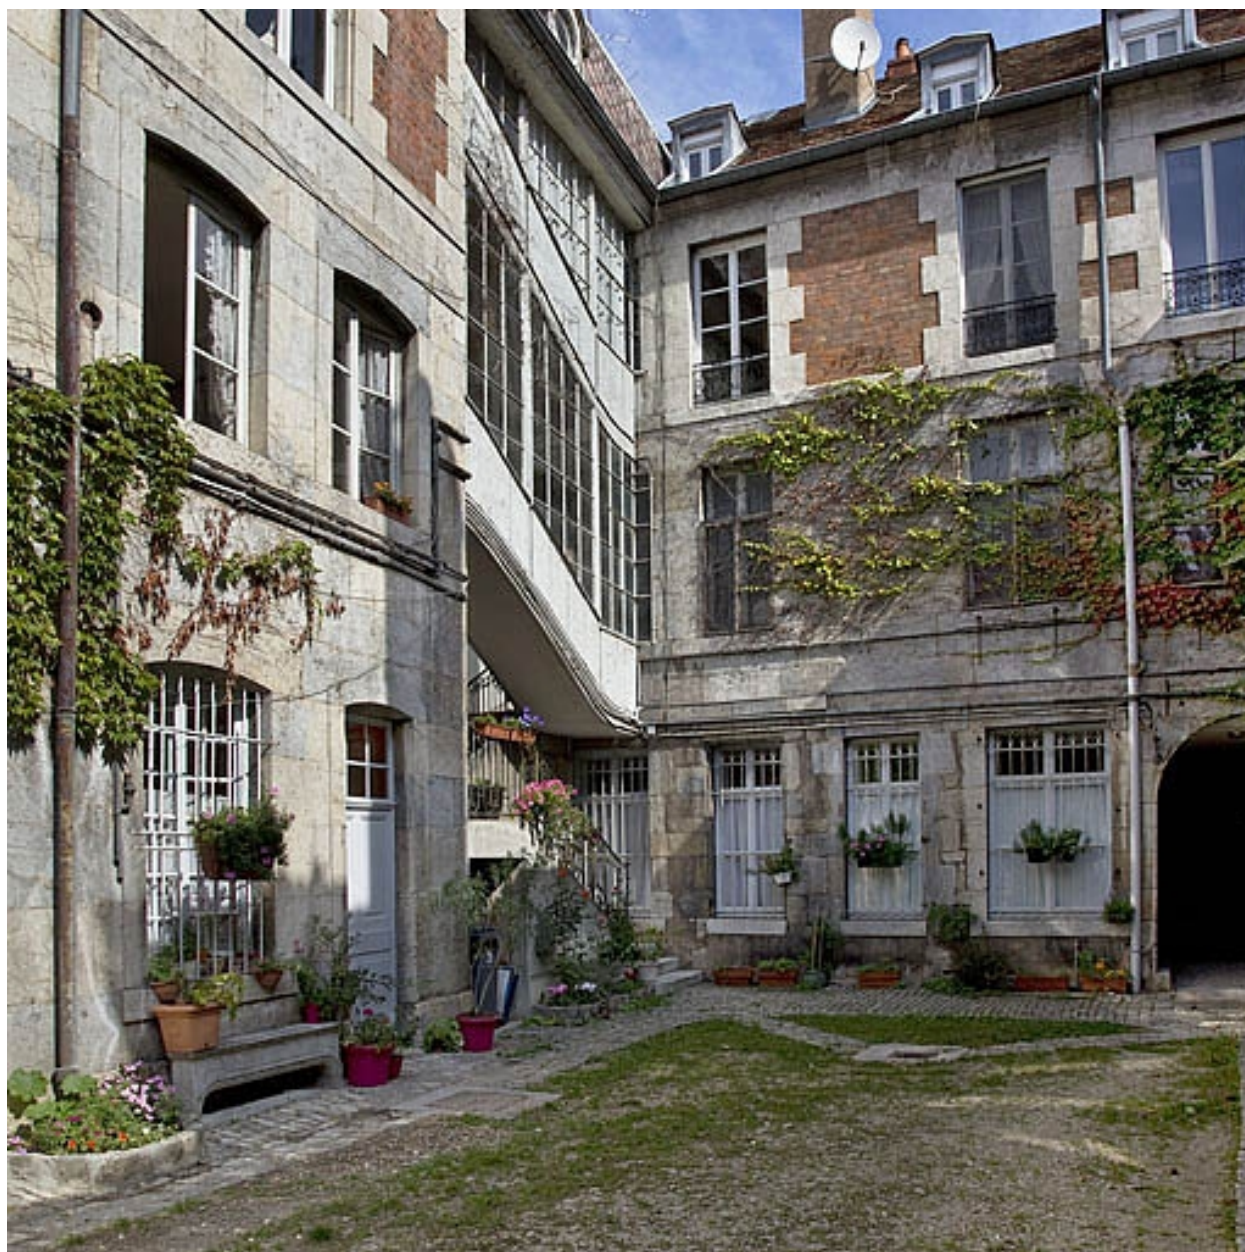
Façade postérieure du logis  
principal et escalier à cage  
ouverte, de trois quarts gauche.

Façade postérieure du logis principal et escalier à cage ouverte, de trois quarts gauche.

Escaliers : escalier de distribution extérieur : escalier tournant à retours sans jour, cage ouverte, escalier en maçonnerie, escalier en charpente

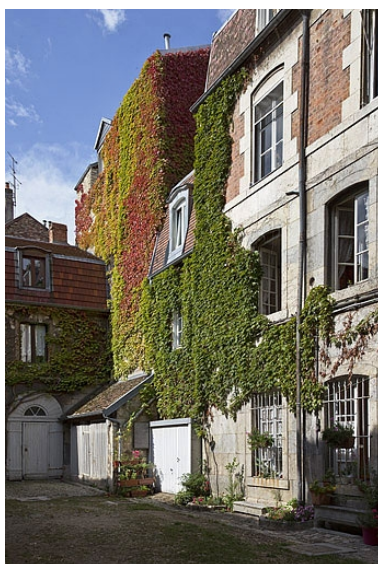
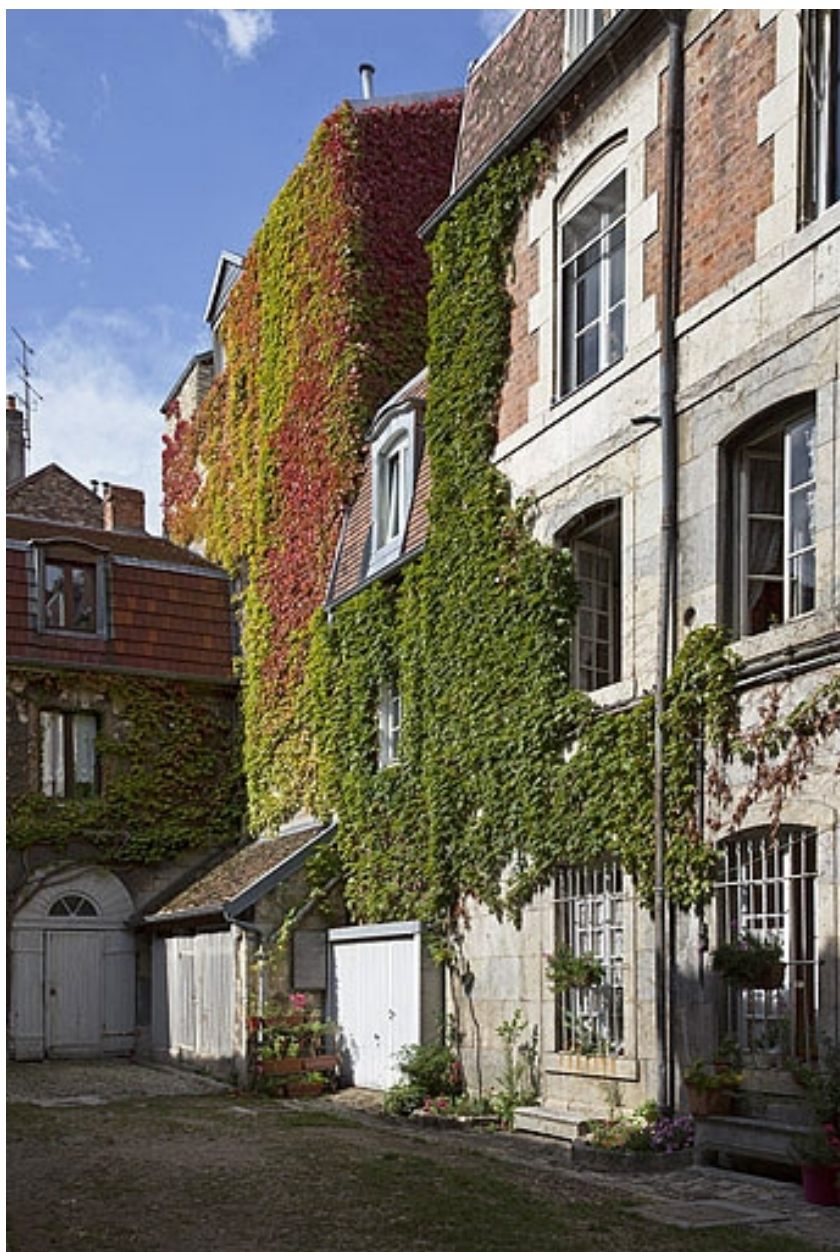
Vue d'ensemble du premier logis  
secondaire, de trois quarts droit.

Vue d'ensemble du premier logis secondaire, de trois quarts droit.

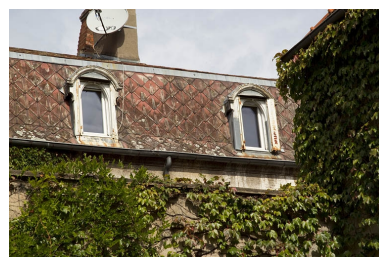
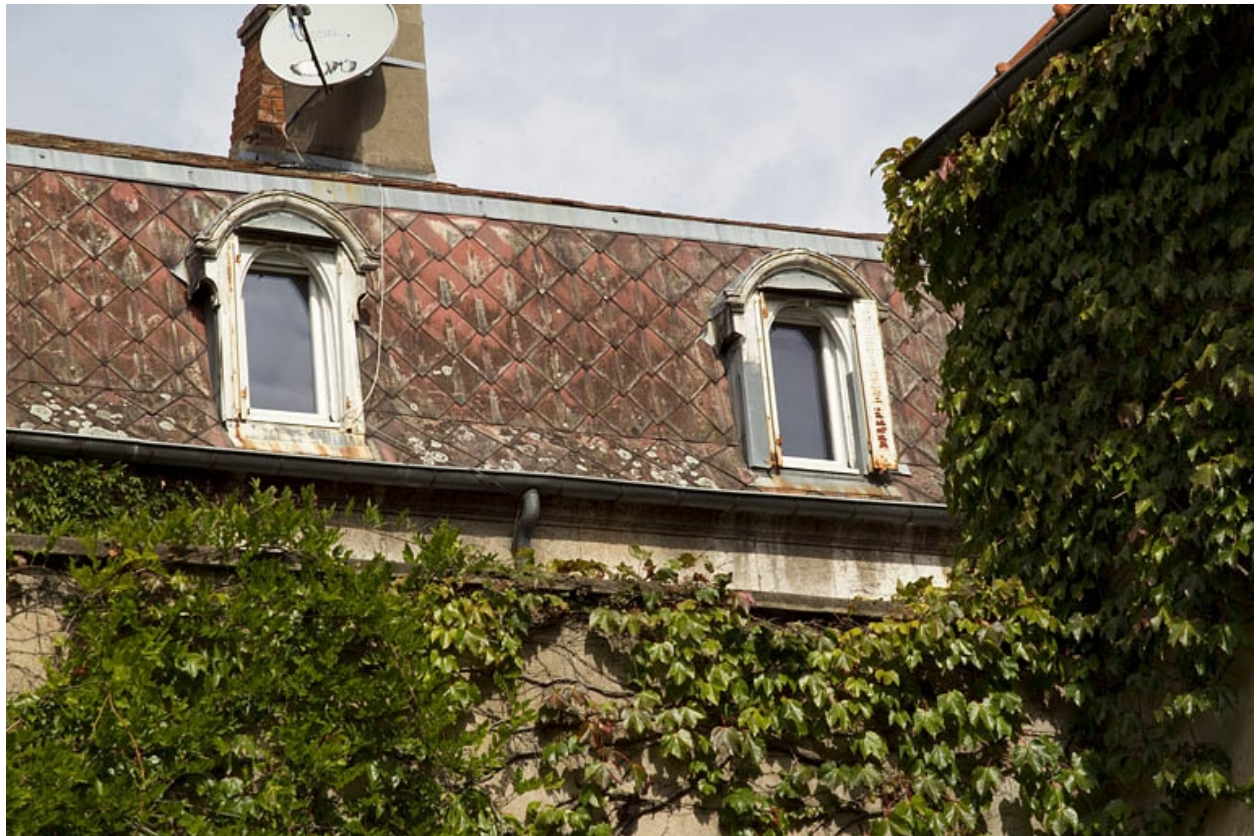
Premier logis secondaire :  
détail des lucarnes.

Premier logis secondaire : détail des lucarnes.
