Bourgogne-Franche-Comté, Doubs  
Charquemont  
8 rue de l' Eglise

## maison et usine d'horlogerie Numa Monnin puis Georges Monnin et Cie

Numéro de dossier : IA25001240  
Date de l'enquête initiale : 2013  
Date(s) de rédaction : 2014  
Cadre de l'étude : patrimoine industriel patrimoine industriel du Doubs  
Degré d'étude : étudié

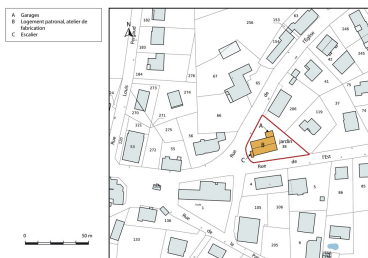
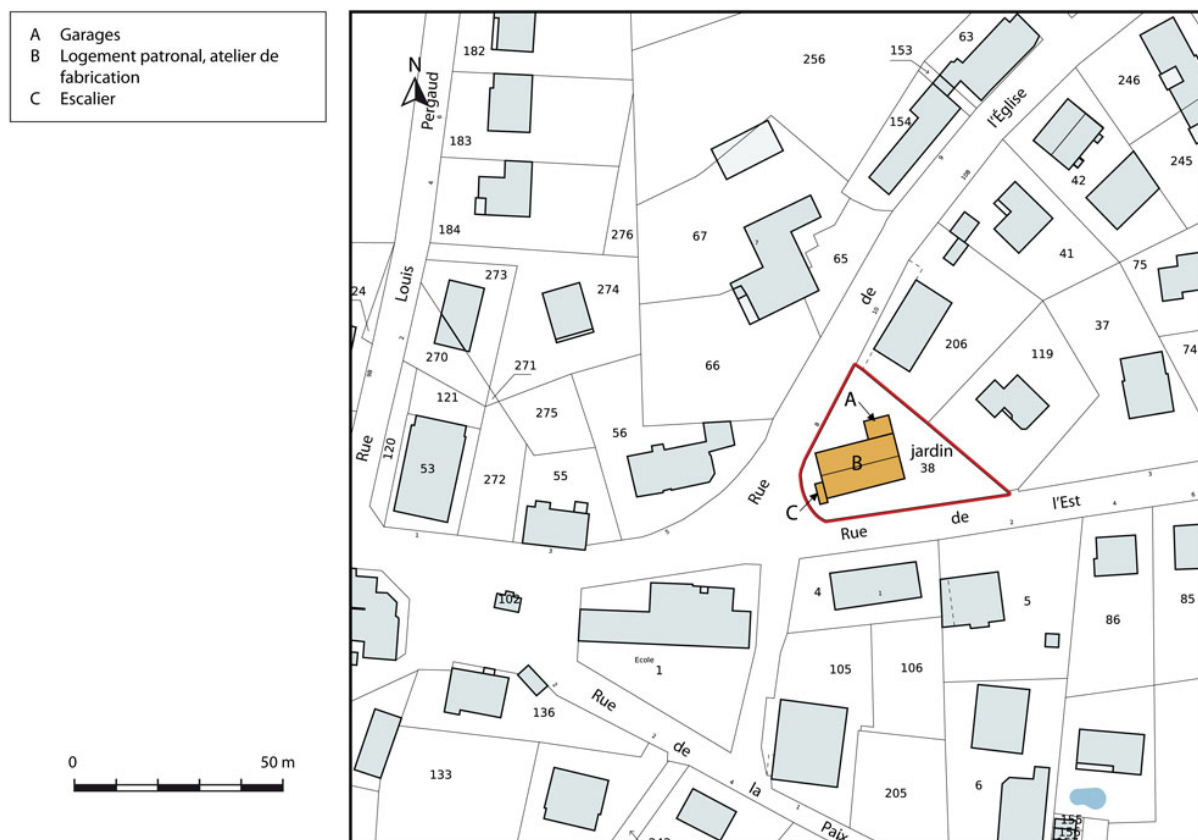
Plan-masse et de situation. Extrait du plan cadastral, 2015, section AD.  
Dess. Mathias Papigny  
IVR43\_20152500658NUDA

Plan-masse et de situation. Extrait du plan cadastral, 2015, section AD.

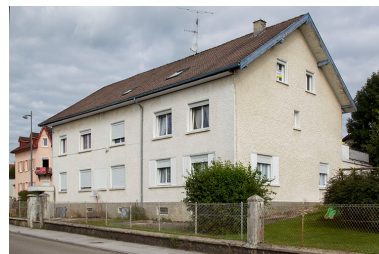
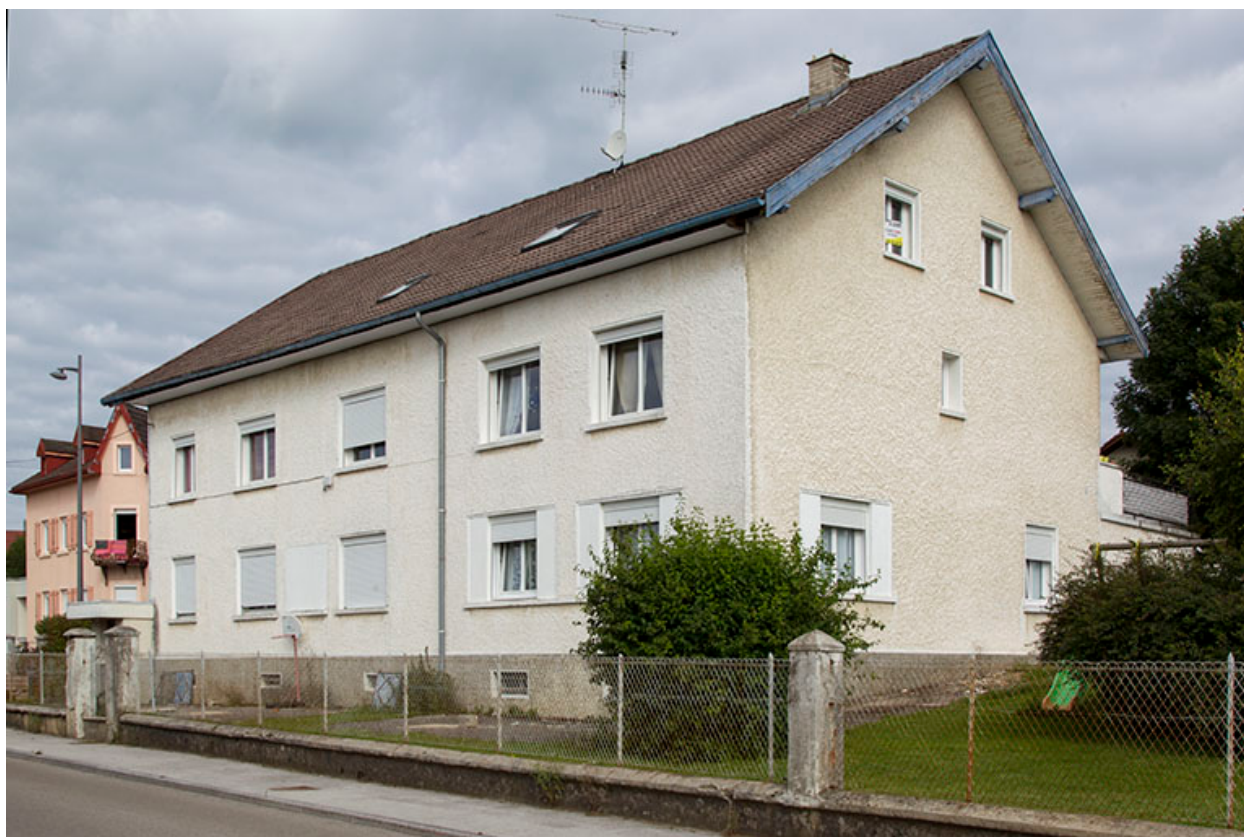
Façades antérieure et latérale droite.  
Phot. Sonia Dourlot  
IVR43\_20142501768NUC2A

Façades antérieure et latérale droite.

Le bâtiment a vraisemblablement des murs en moellons calcaires enduits, celui à l'ouest étant protégé par un essentage de tôle. Il est coiffé par un toit à longs pans, pignons couverts et couverture de tuiles mécaniques. Il comporte un sous-sol, accessible par un escalier extérieur droit en béton, un rez-de-chaussée surélevé, un étage carré, un étage en surcroît et un étage de comble, desservis par un escalier dans-oeuvre. Sa façade méridionale est percée de fenêtres d'ateliers, dont certaines ont été partiellement ou totalement bouchées lors de sa reconversion en habitation. Un garage en béton coiffé d'une terrasse dans le même matériau a été ajouté contre le mur nord.

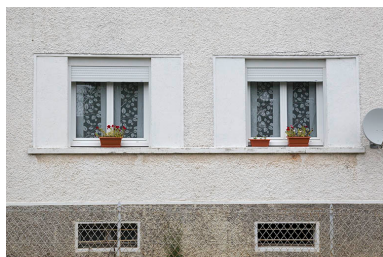
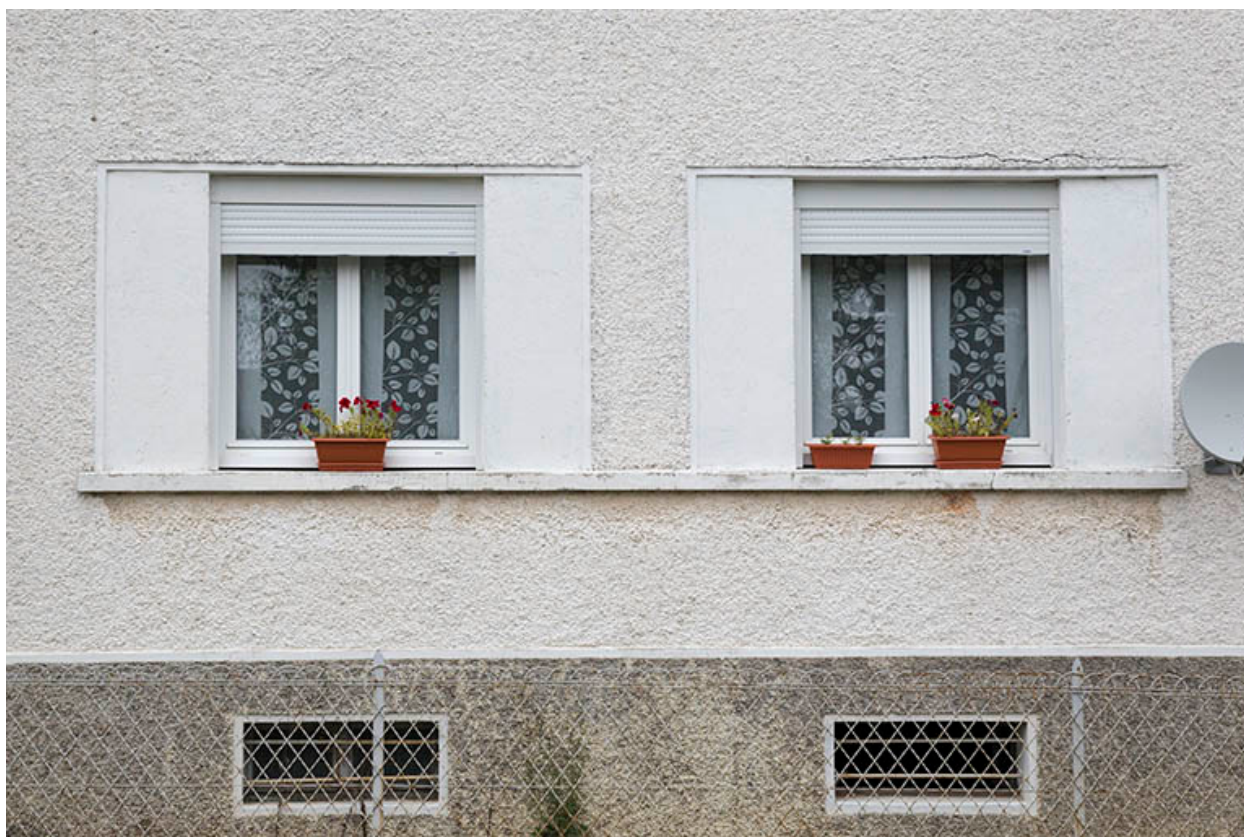
Façade antérieure :  
anciennes fenêtres d'atelier.

Façade antérieure : anciennes fenêtres d'atelier.

Typologies : baie d'atelier

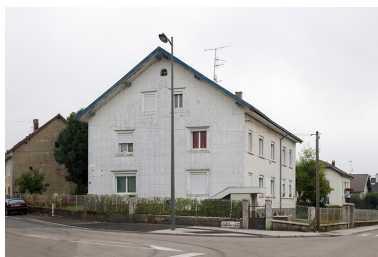
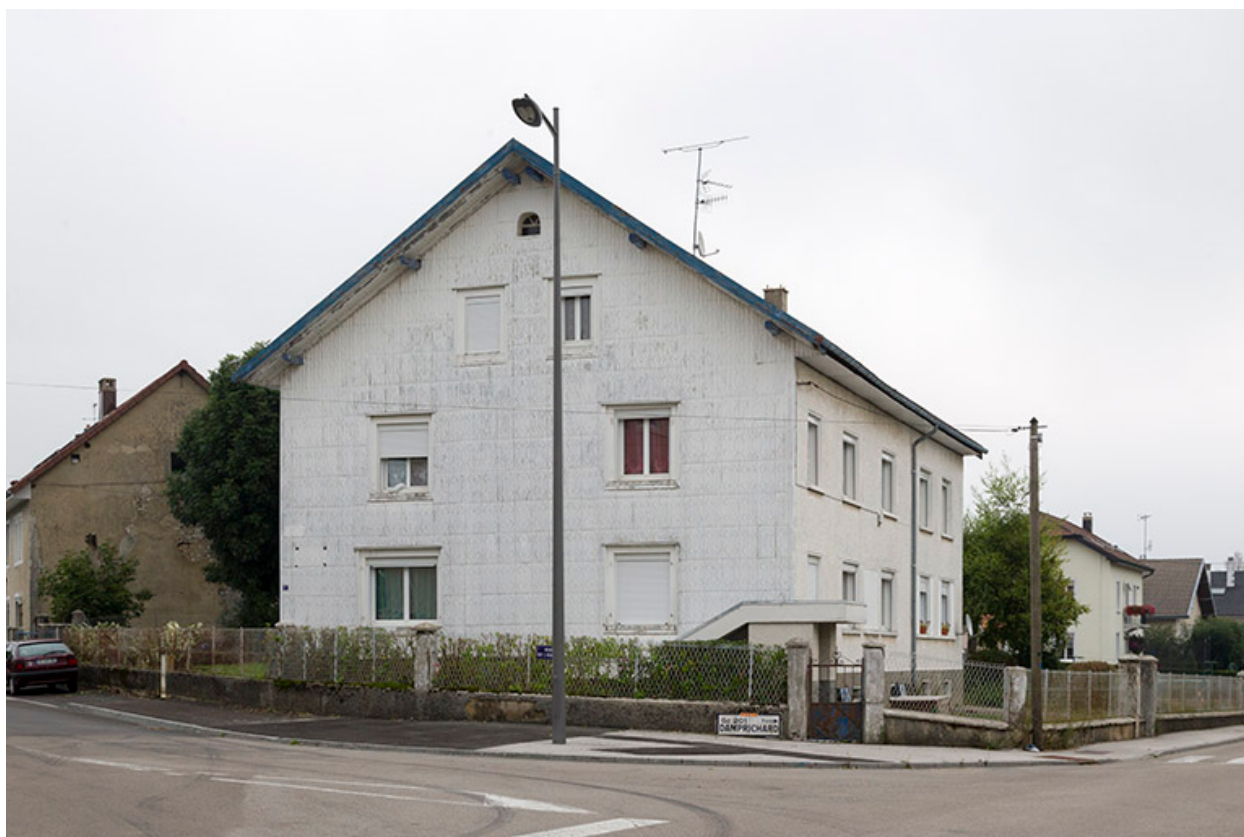
Façades antérieure et latérale gauche.  
Phot. Yves Sancey

Façades antérieure et latérale gauche.

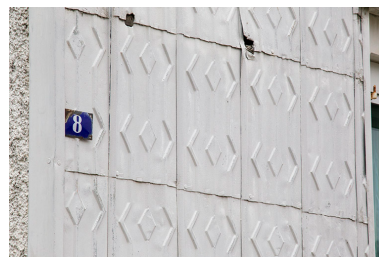
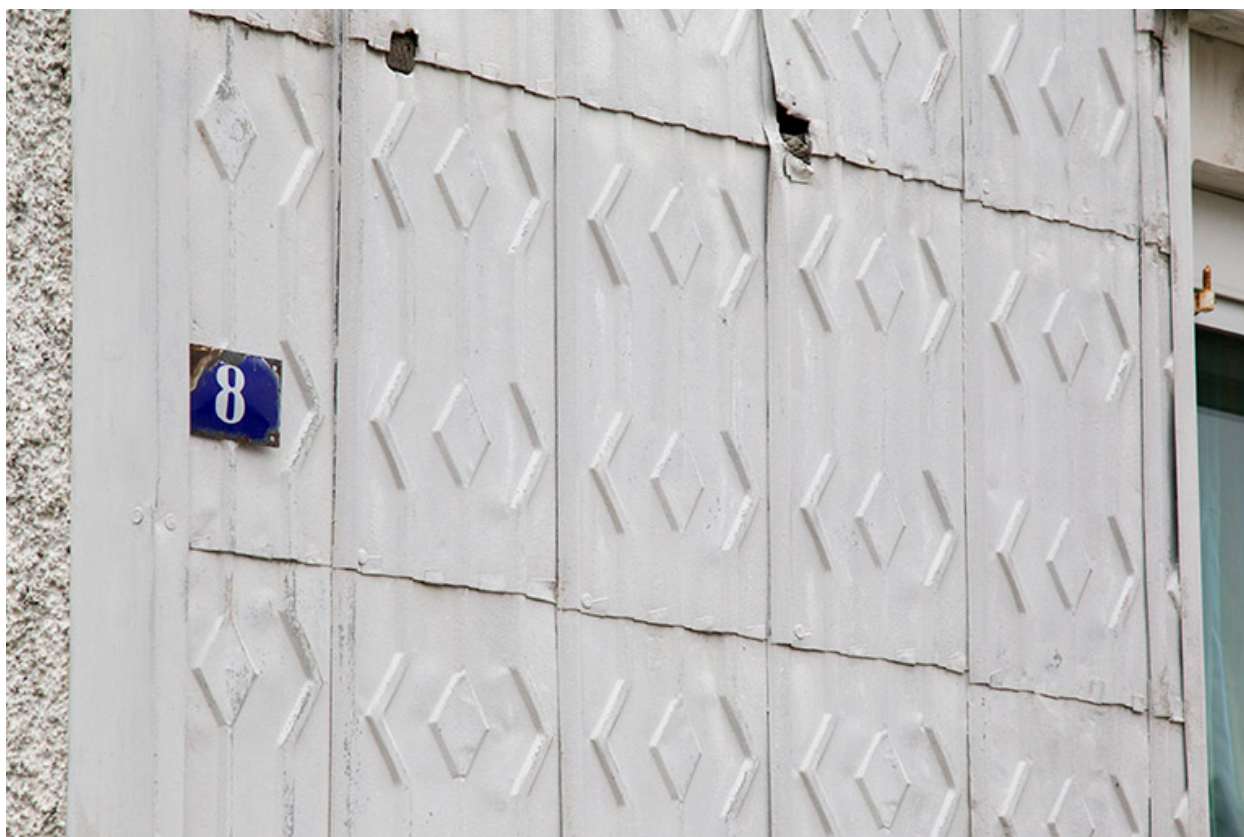
Façade latérale gauche :  
détail de l'essentage de tôle.

Façade latérale gauche : détail de l'essentage de tôle.

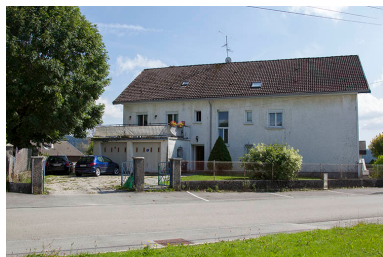
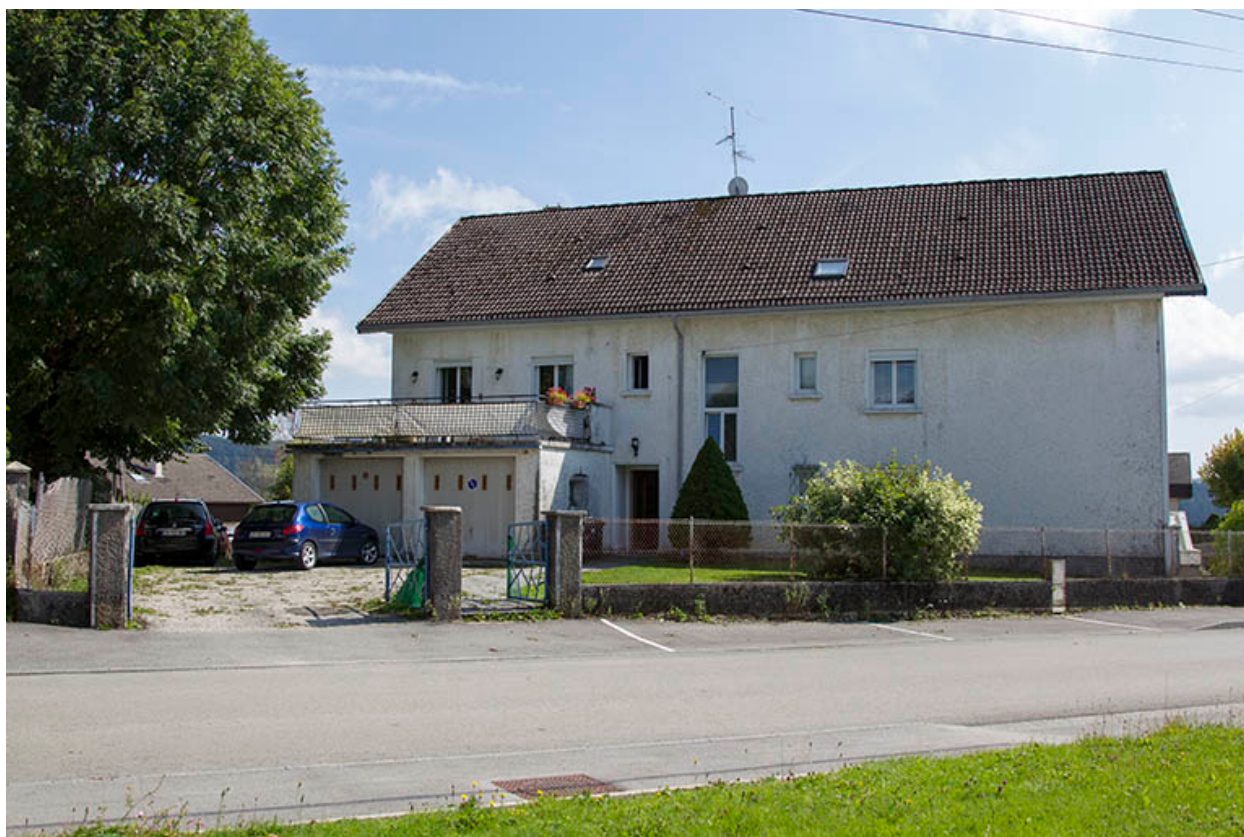
Façade postérieure.  
Phot. Sonia Dourlot  
IVR43\_20142501769NUC2A

Façade postérieure.
