Bourgogne-Franche-Comté, Haute-Saône  
La Longine  
5 à 9 avenue Carlos Dorget

## **filature et tissage de coton Dorget (usine du Bas), actuellement usine de meubles Gaïo et tréfilerie de la Société Européenne de Construction (SEC)**

Numéro de dossier : IA70000117  
Date de l'enquête initiale : 2005  
Date(s) de rédaction : 2005  
Cadre de l'étude : patrimoine industriel patrimoine industriel de la Haute-Saône  
Degré d'étude : étudié

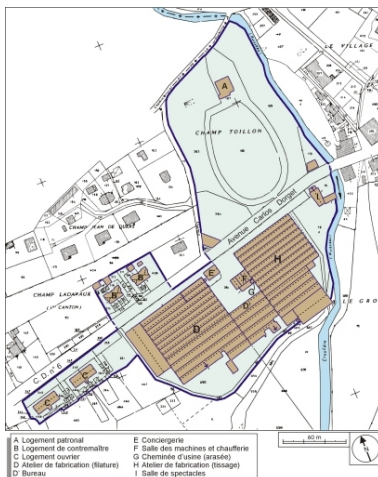
Plan-masse et de situation. Extrait du plan cadastral numérisé, 2005, section AB, 1:1000 réduit à 1:2000. Dess. André Céréza IVR43\_20067000013NUDA

Plan-masse et de situation. Extrait du plan cadastral numérisé, 2005, section AB, 1:1000 réduit à 1:2000.

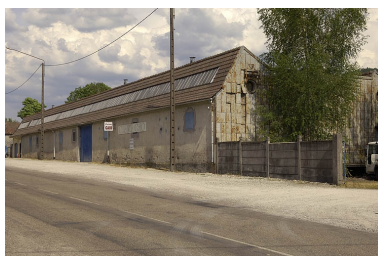
Travées nord de l'atelier de fabrication (tissage). Phot. Jérôme Mongreville

Travées nord de l'atelier de fabrication (tissage).

Les ateliers de fabrication sont construits en moellon de grès enduit, en rez-de-chaussée couverts de sheds. Les pignons exposés à l'ouest sont protégés par un essentage métallique. La salle des machines, en moellon de grès enduit, est couverte de toits à longs pans en tuile mécanique. La cheminée, en brique, a été arasée. La conciergerie possède un étage en surcroît. Les deux maisons ouvrières situées aux n°11 à 15 et 17 à 25 abritaient chacune dix logements. Elles possèdent un étage carré et sont desservies par quatre entrées en façade et deux escaliers extérieurs sur les pignons. Deux autres maisons, situées aux n°8 à 10 et 12 à 14, abritaient chacune quatre logements d'employés et de contremaître. Les ateliers du tissage ont été agrandis par des bâtiments en parpaing de béton, couverts en ciment amiante.

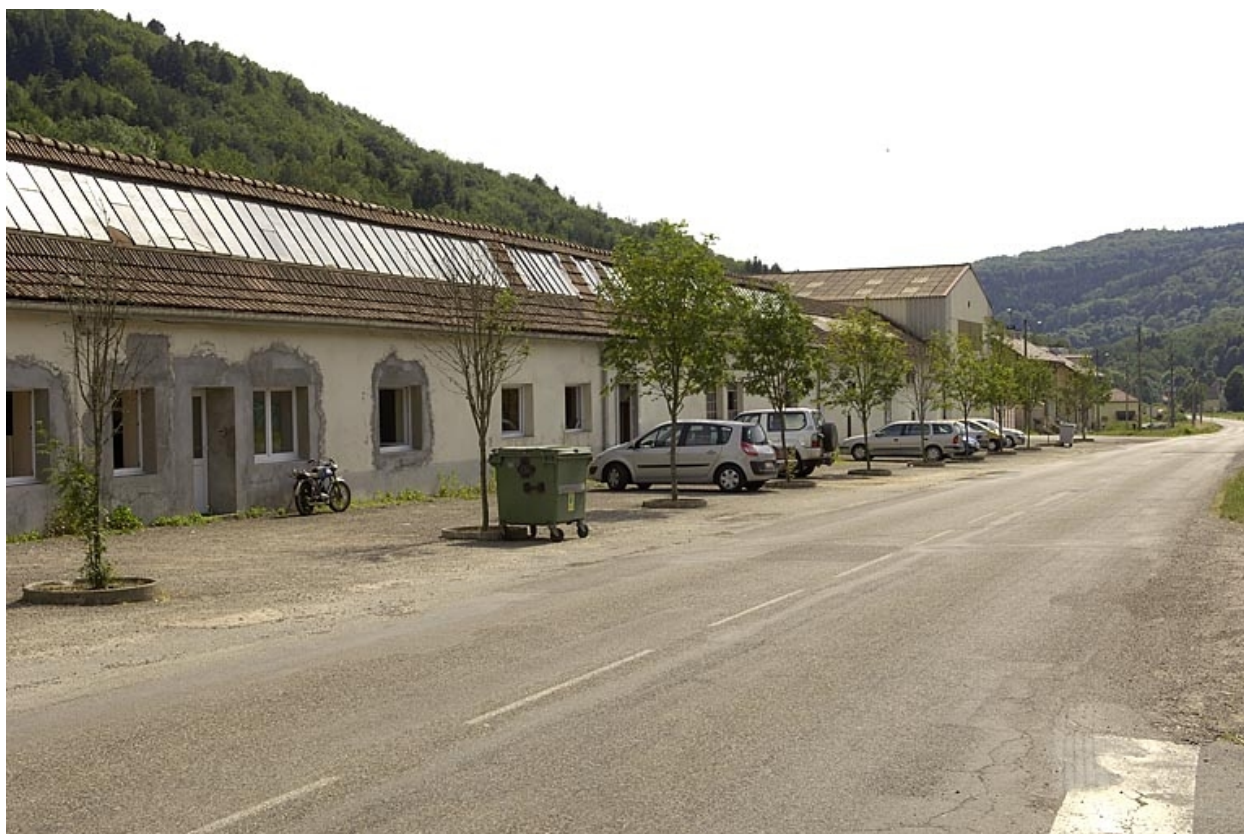
Vue d'ensemble depuis la route départementale. Phot. Jérôme Mongreville IVR43\_20057000336NUCA

Vue d'ensemble depuis la route départementale.
