Bourgogne-Franche-Comté, Doubs  
Goumois  
5-7 rue de l' Eglise

## atelier de boîtes de montre Donzé puis de la SBBM

Numéro de dossier : IA25001152  
Date de l'enquête initiale : 2013  
Date(s) de rédaction : 2013  
Cadre de l'étude : patrimoine industriel patrimoine industriel du Doubs  
Degré d'étude : étudié

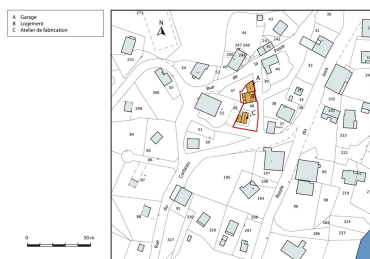
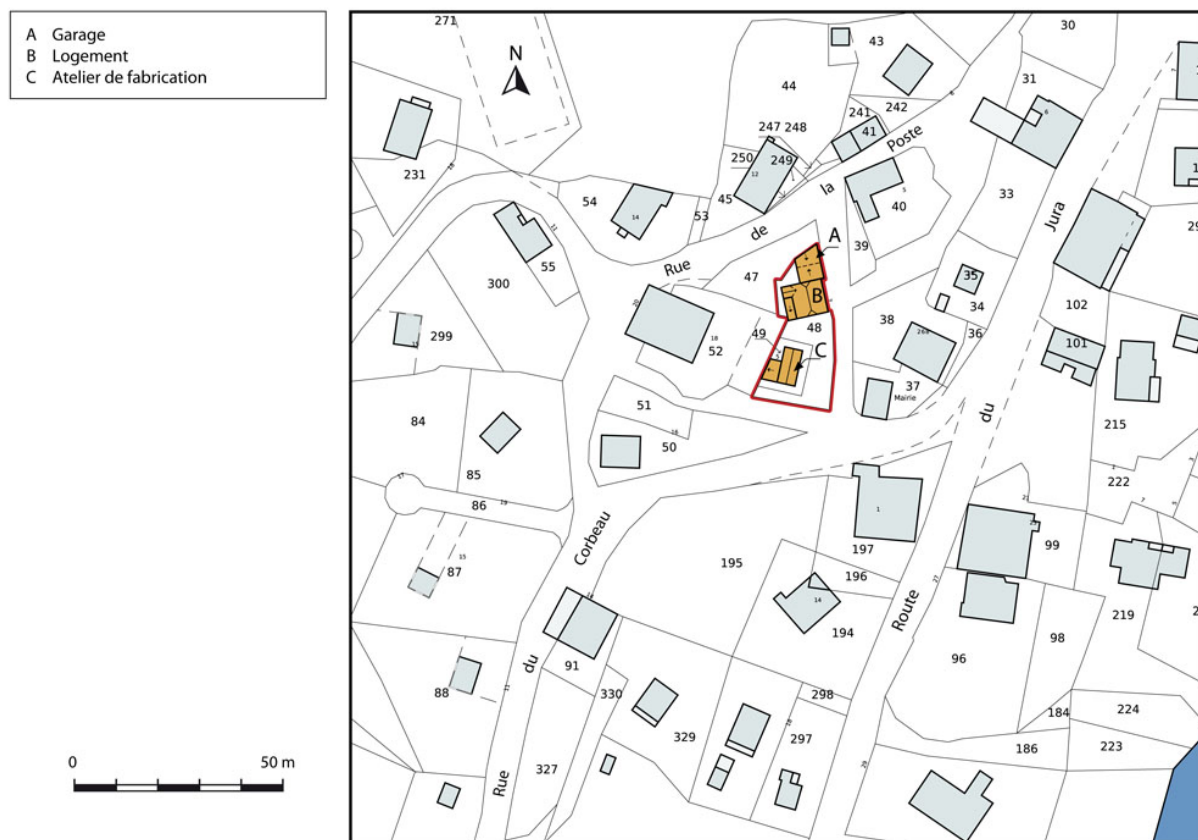
Plan-masse et de situation. Extrait du plan cadastral, 2013, section AC.  
Dess. Mathias Papigny  
IVR43\_20142501539NUDA

Plan-masse et de situation. Extrait du plan cadastral, 2013, section AC.

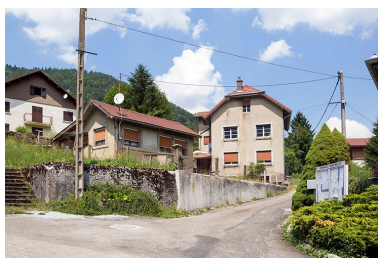
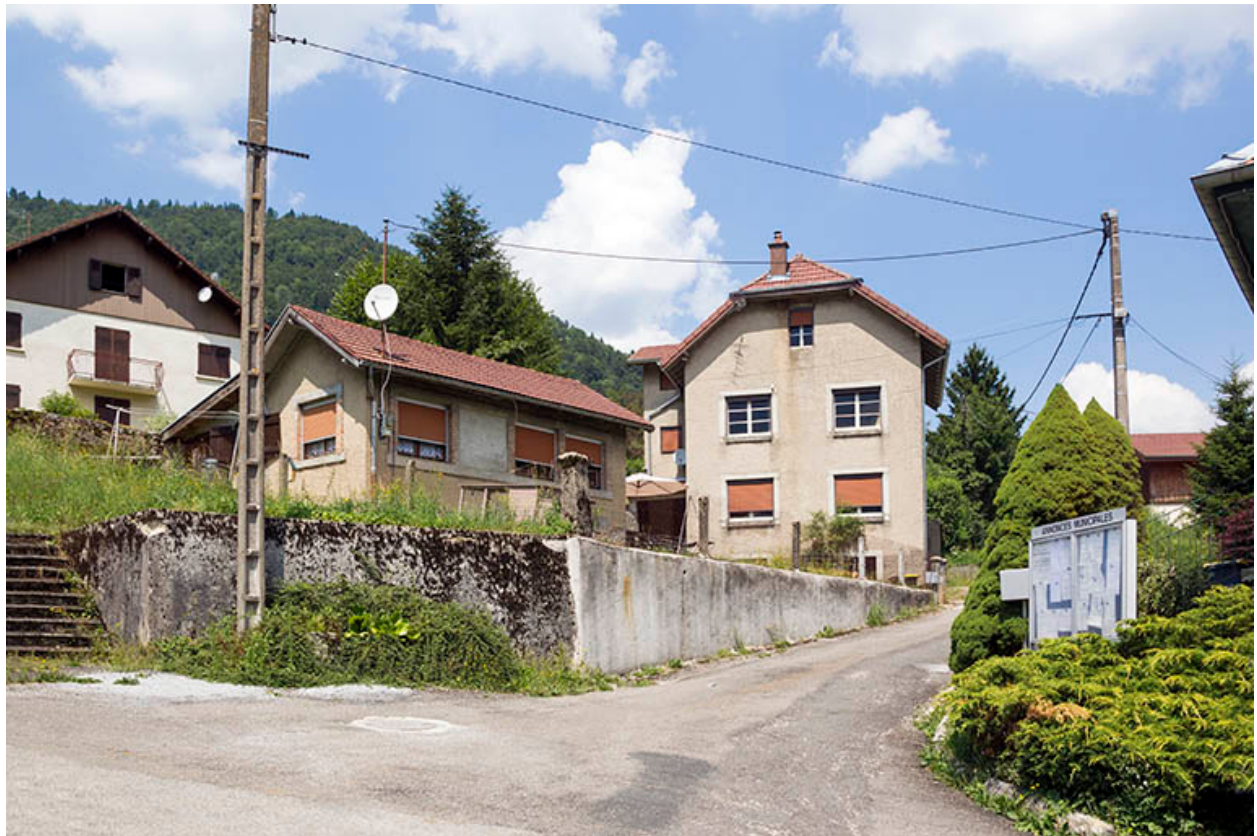
Vue d'ensemble, depuis le sud.  
Phot. Yves Sancey  
IVR43\_20132501415NUC2A

Vue d'ensemble, depuis le sud.

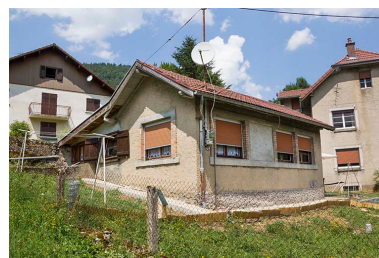
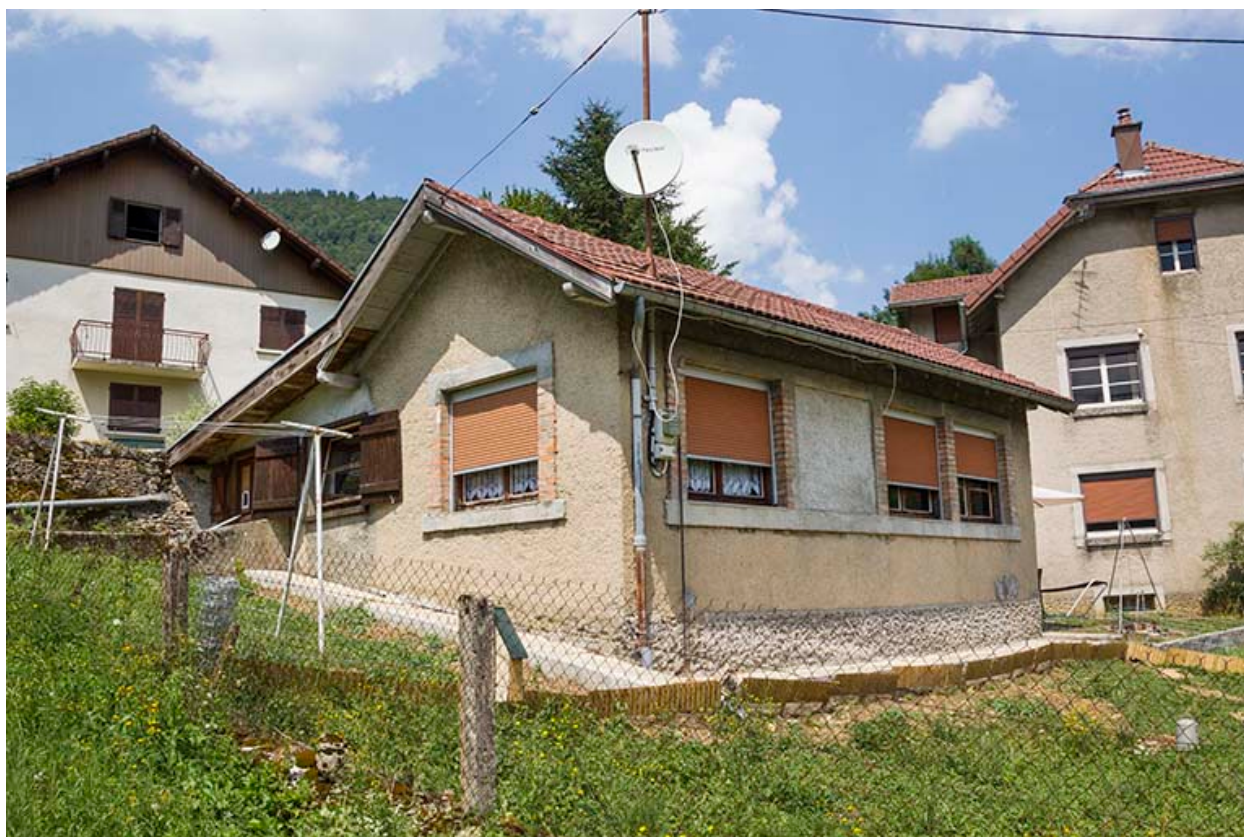
L'atelier de fabrication, depuis le sud.  
Phot. Yves Sancey  
IVR43\_20132501416NUC2A

L'atelier de fabrication, depuis le sud.

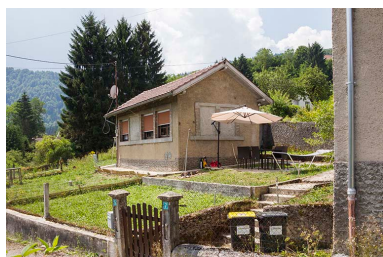
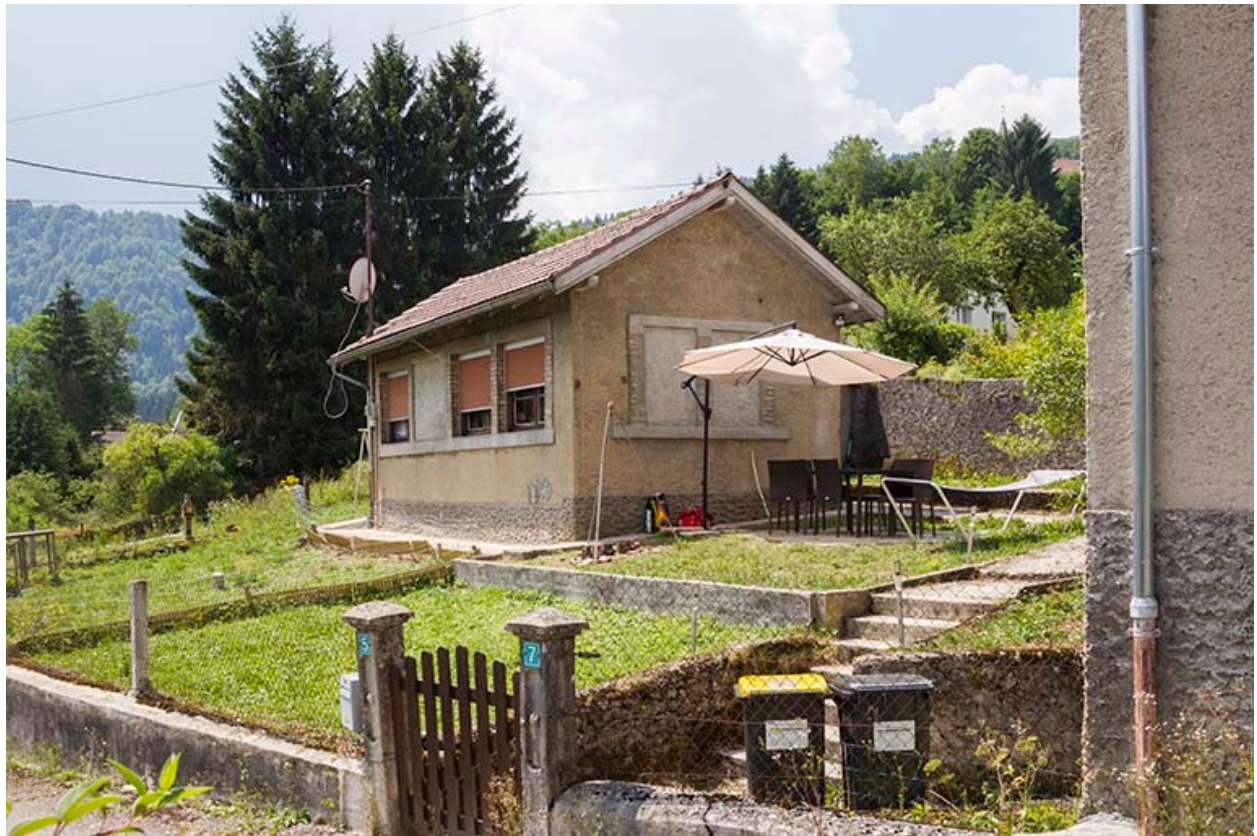
L'atelier de fabrication, depuis le nord-est.  
Phot. Yves Sancey  
IVR43\_20132501419NUC2A

L'atelier de fabrication, depuis le nord-est.

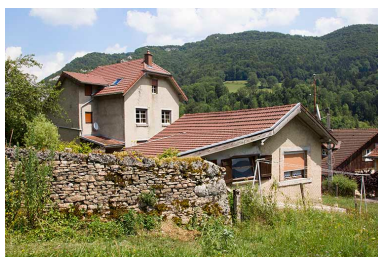
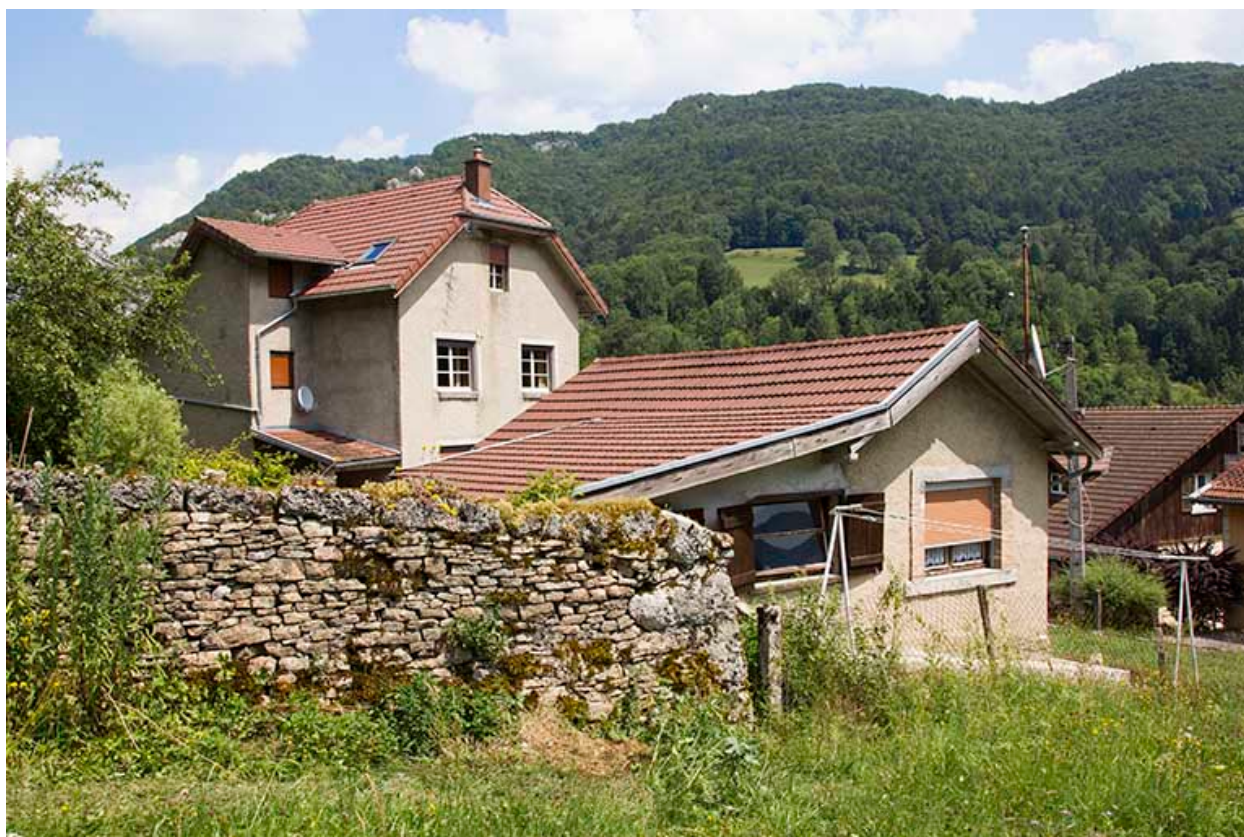
Atelier de fabrication et logement, depuis l'ouest.  
Phot. Yves Sancey  
IVR43\_20132501417NUC2A

Atelier de fabrication et logement, depuis l'ouest.

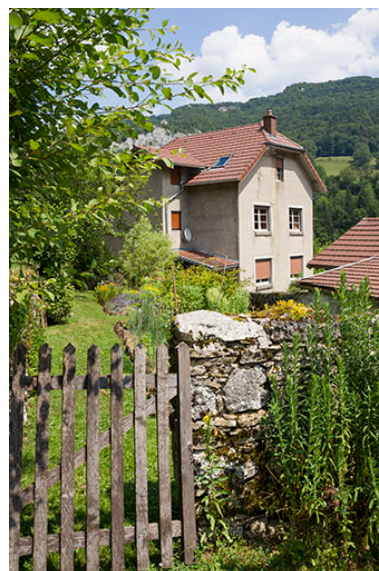
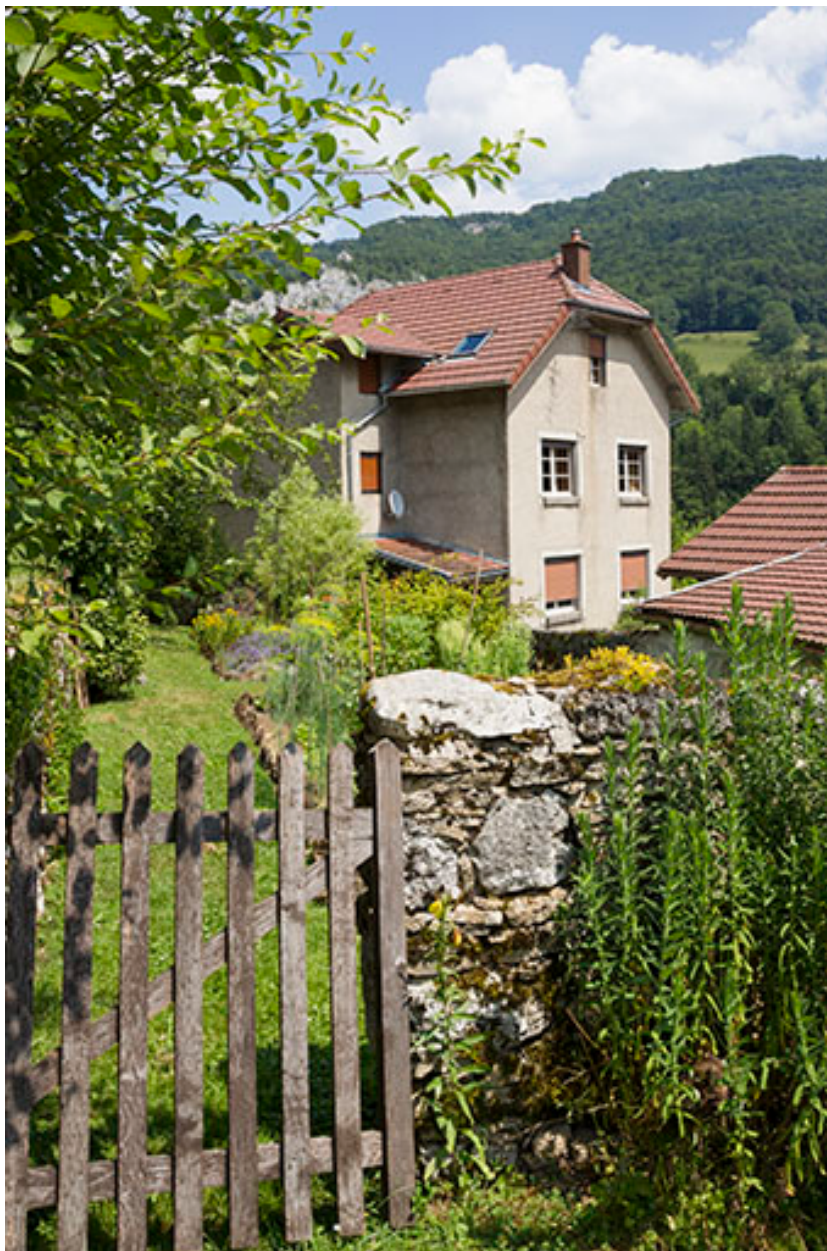
Le logement, depuis l'ouest.  
Phot. Yves Sancey  
IVR43\_20132501418NUC2A

Le logement, depuis l'ouest.
