Bourgogne-Franche-Comté, Doubs  
Besançon  
îlot Bouteiller  
17, 19 place du Huit Septembre

## maison

Numéro de dossier : IA25000549  
Date de l'enquête initiale : 1996  
Date(s) de rédaction : 2009  
Cadre de l'étude : enquête thématique régionale demeures bisontines  
Degré d'étude : étudié

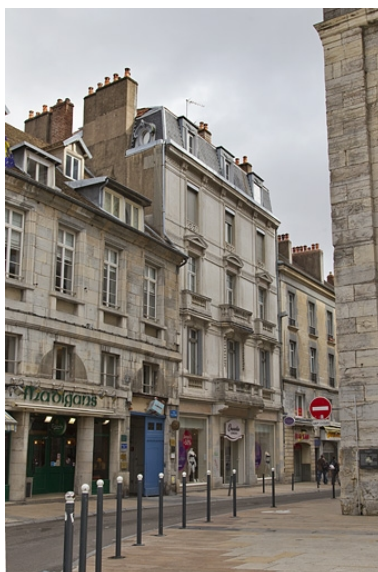
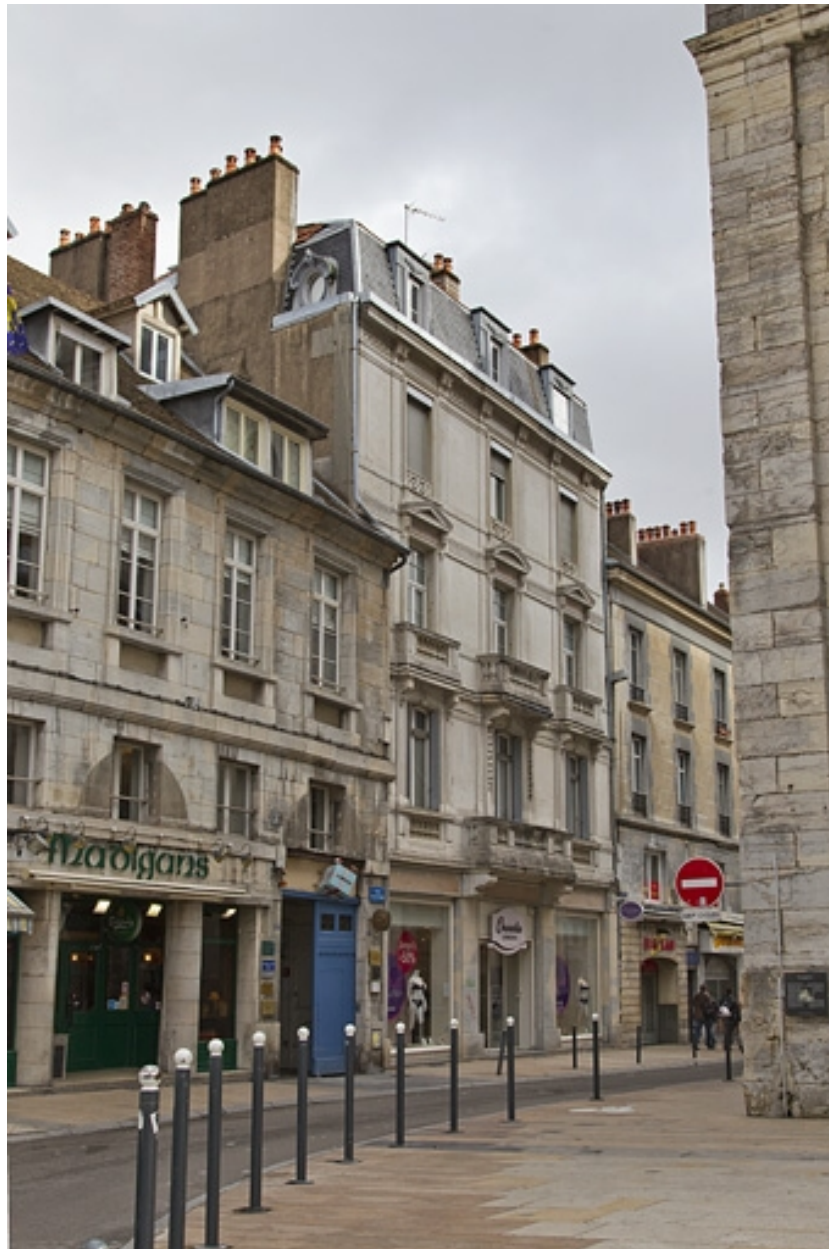
Vue d'ensemble des deux logis principaux depuis la rue, de trois quarts gauche.  
Phot. Yves Sancey

Vue d'ensemble des deux logis principaux depuis la rue, de trois quarts gauche.

Les deux logis sur rue possèdent des hauteurs et des styles différents : celui de gauche est à un étage carré avec entresol et comble, celui de droite possède trois étages carrés et un comble. Un escalier à cage ouverte distribue le logis gauche sur rue et l'aile gauche sur cour. Le logis droit sur rue et le logis secondaire droit étant distribués par des escaliers dans-oeuvre. Au rez-de-chaussée de l'aile gauche étaient situées des remise et écurie. Au rez-de-chaussée du logis secondaire droit, on trouve des ateliers d'artisans en grande partie désaffectés. Une borne fontaine en pierre, surmontée d'un vase en fonte, subsiste au fond de la cour. Les façades antérieures des deux logis sur rue et l'aile gauche sont en pierre de taille et le reste en moellons enduit.

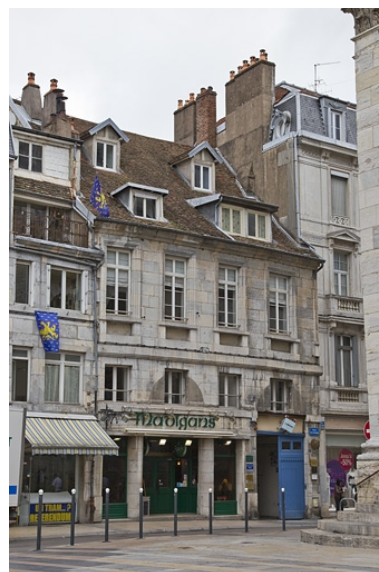
Logis principal gauche : vue d'ensemble depuis la rue, de trois quarts gauche.  
Phot. Yves Sancey

Logis principal gauche : vue d'ensemble depuis la rue, de trois quarts gauche.

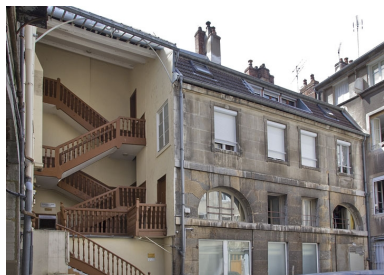
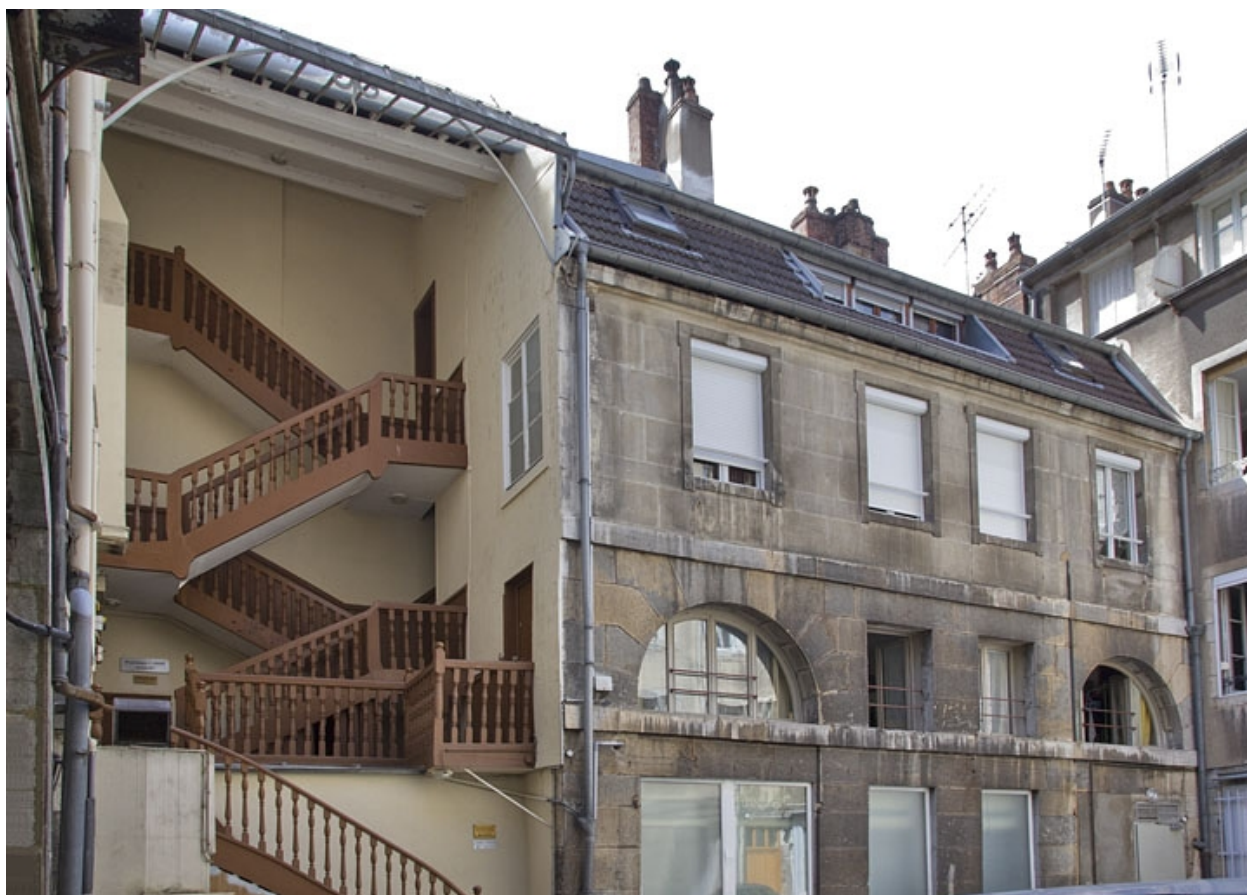
Vue d'ensemble du logis  
secondaire, à gauche de la cour.  
Phot. Yves Sancey  
IVR43\_20112500582NUC2A

Vue d'ensemble du logis secondaire, à gauche de la cour.

Cette grande parcelle rectangulaire n'appartenait peut-être, sous l'Ancien Régime, qu'à un seul propriétaire, et a sans doute été morcelée à la Révolution entre plusieurs personnes. Actuellement, l'édifice est composé de deux logis sur rue avec deux façades de style différent, celle de gauche peut être de la fin du 18<sup>e</sup> siècle, celle de droite du 19<sup>e</sup> siècle. Ces deux logis partagent une cour et un passage cocher commun situé dans le logis gauche. Dans la cour, l'aile gauche comprend en rez-de-chaussée des remise et écurie de la 2<sup>e</sup> moitié du 18<sup>e</sup> siècle sur lesquelles a été ajouté un étage de logement au 19<sup>e</sup> siècle, probablement en même temps que le logis sur rue était refait et l'escalier à cage ouverte distribuant ces deux bâtiments construit. Un grand logis secondaire de plan en L, construit également au 19<sup>e</sup> siècle, occupe le reste de la cour.

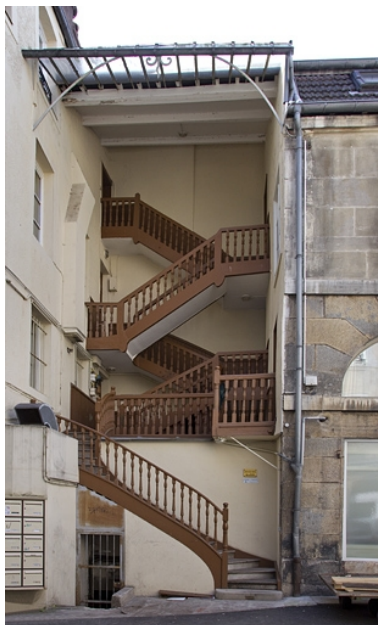
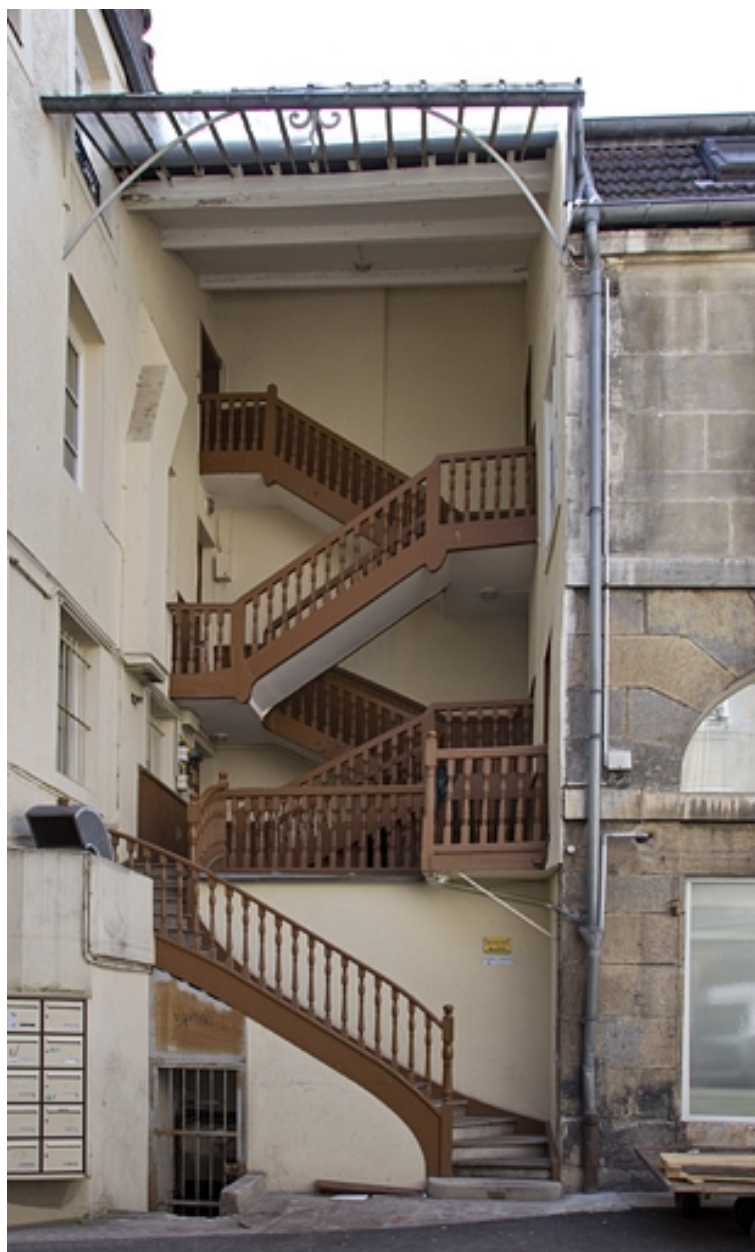
Détail de l'escalier à cage  
ouverte à gauche de la cour.  
Phot. Yves Sancey  
IVR43\_20112500581NUC2A

Détail de l'escalier à cage ouverte à gauche de la cour.

Escaliers : escalier de distribution extérieur : escalier de type complexe, cage ouverte, escalier en charpente ; escalier dans-oeuvre : escalier tournant à retours avec jour, escalier en charpente

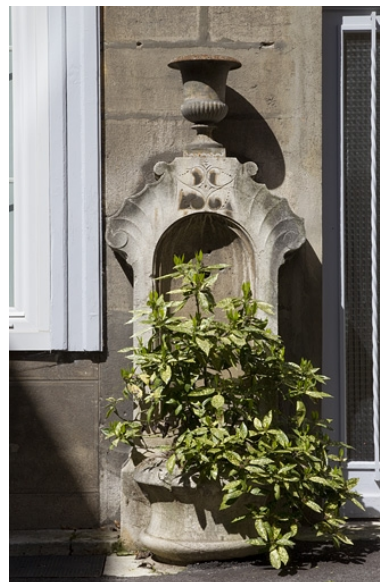
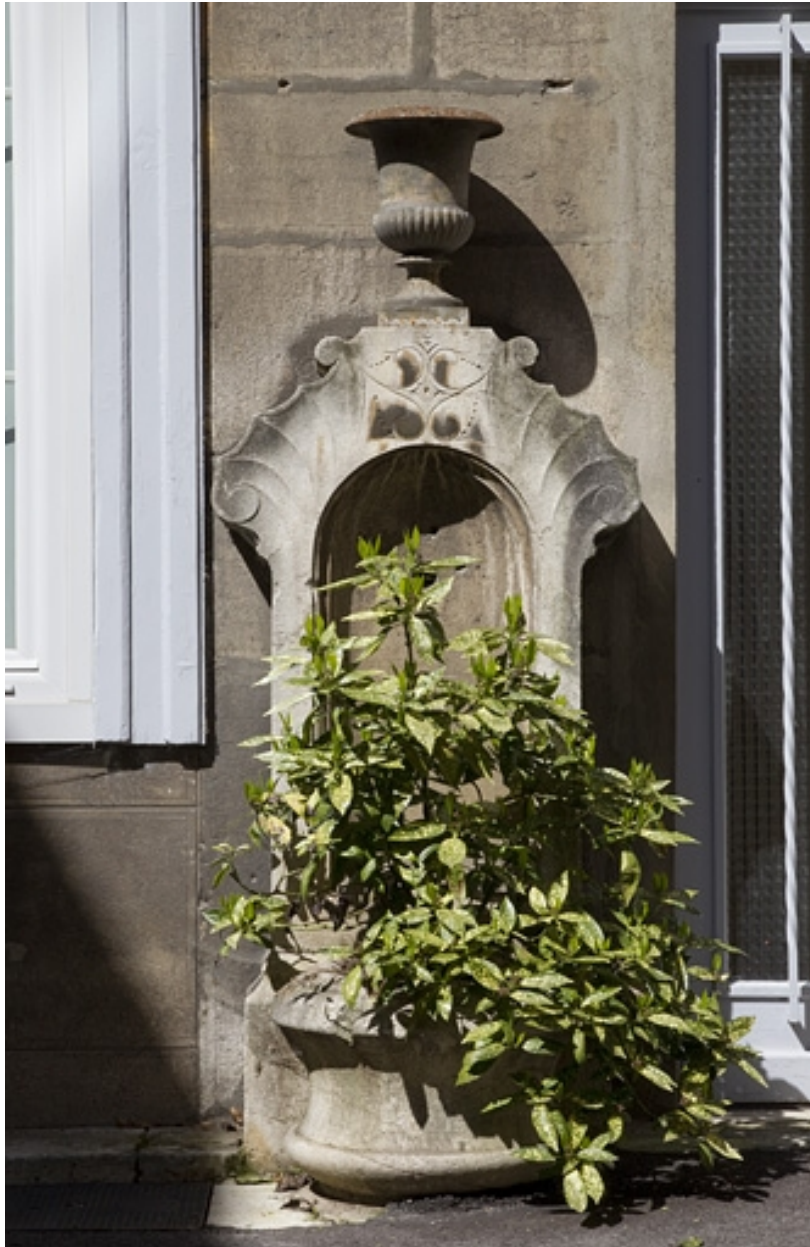
Détail de la borne-fontaine  
située au fond de la cour.  
Phot. Yves Sancey  
IVR43\_20112500580NUC2A

Détail de la borne-fontaine située au fond de la cour.
