Bourgogne-Franche-Comté, Doubs  
Besançon  
îlot Ronchaux  
36 rue Renan

## **maison**

Numéro de dossier : IA25000243  
Date de l'enquête initiale : 1996  
Date(s) de rédaction : 2001  
Cadre de l'étude : enquête thématique régionale demeures bisontines  
Degré d'étude : étudié

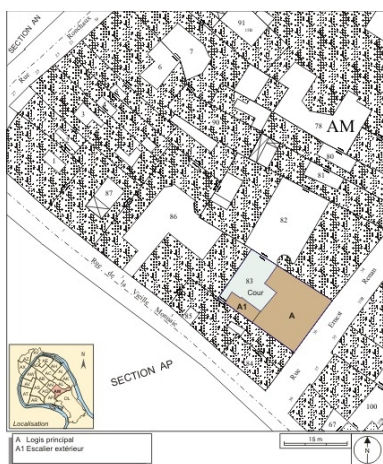
Plan masse et de situation. Extrait du plan cadastral, 1974, section AM.  
Dess. André Céréza  
IVR43\_20072500010NUDA

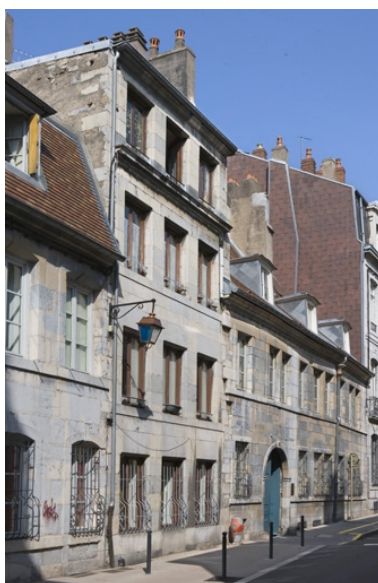
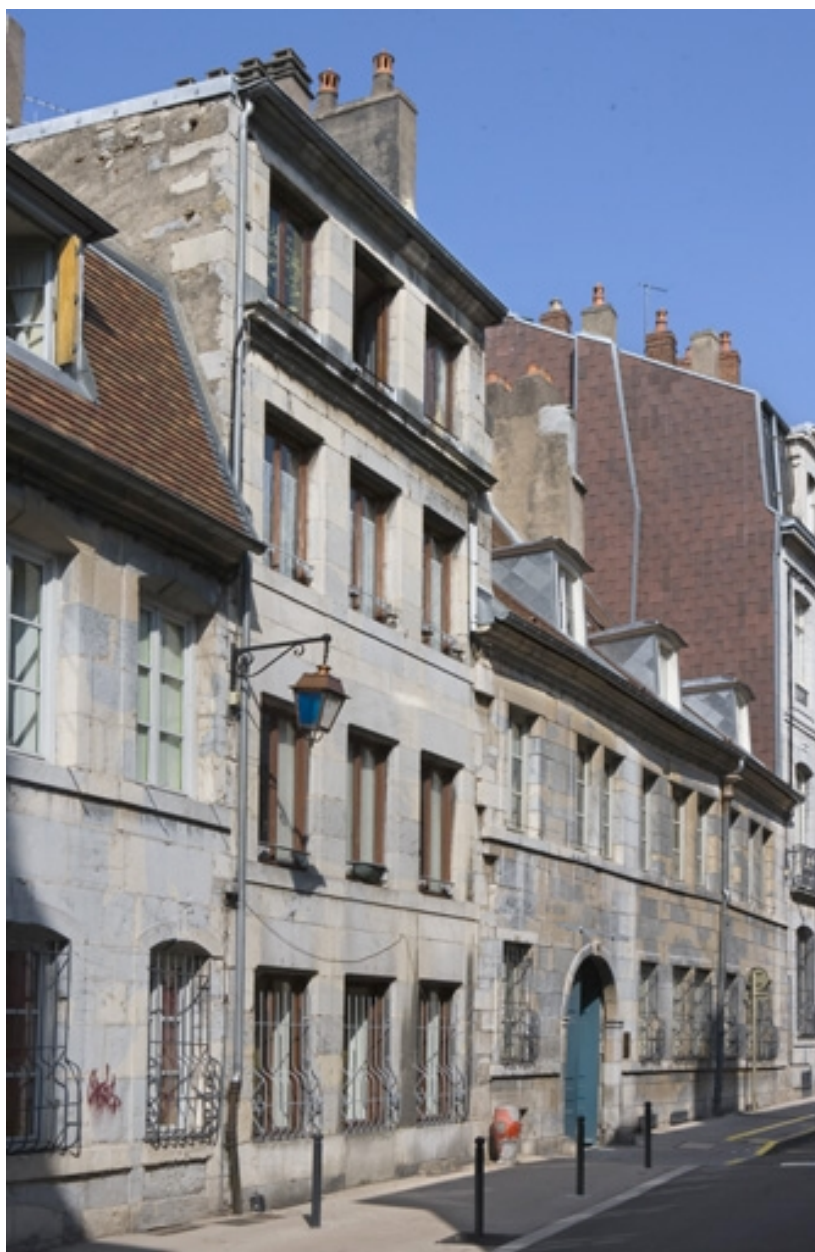
Vue d'ensemble éloignée du logis principal sur rue, de trois quarts gauche.  
Phot. Yves Sancey  
IVR43\_20092501416NUC2A

Vue d'ensemble éloignée du logis principal sur rue, de trois quarts gauche.

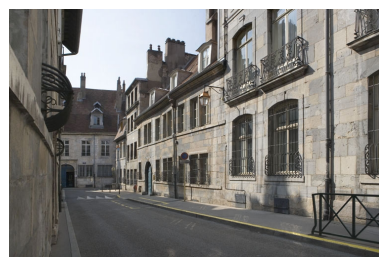
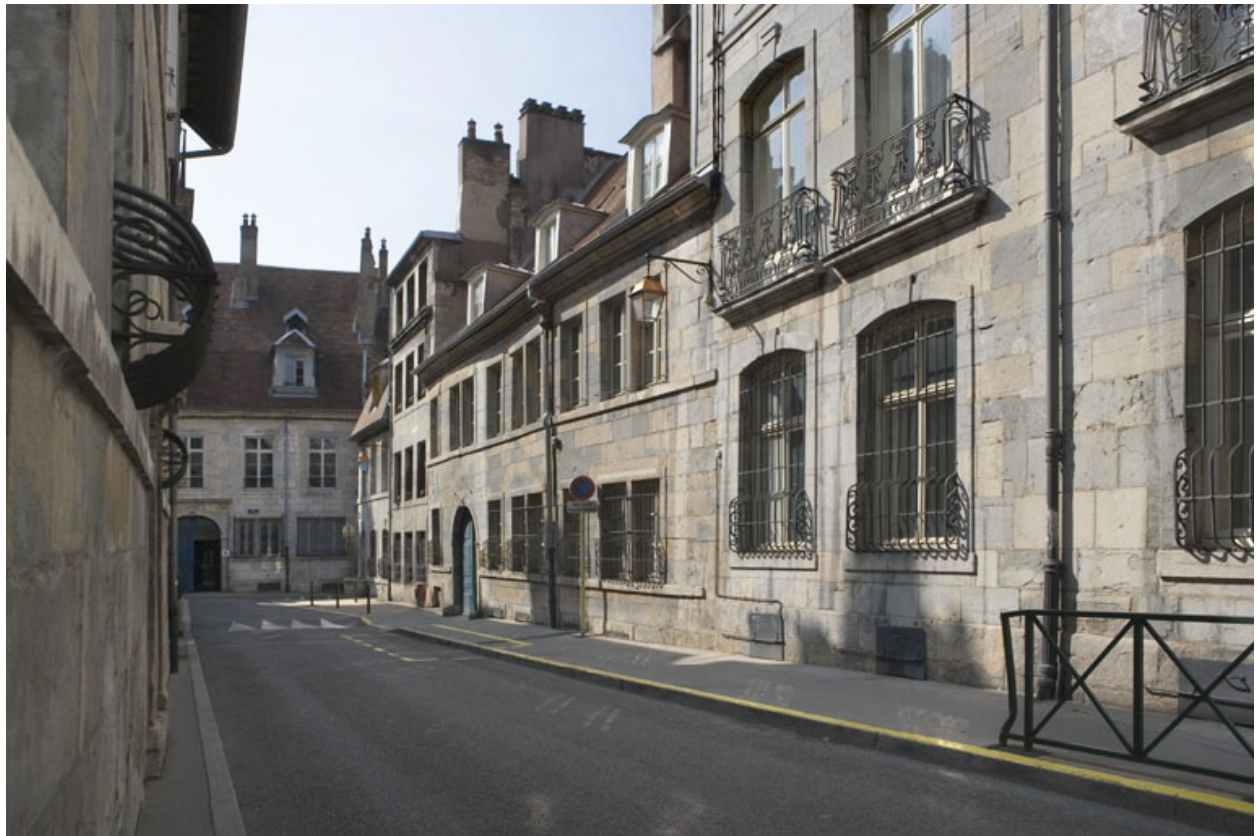
Vue d'ensemble du logis principal dans l'alignement de la rue.  
Phot. Yves Sancey  
IVR43\_20092501414NUC2A

Vue d'ensemble du logis principal dans l'alignement de la rue.

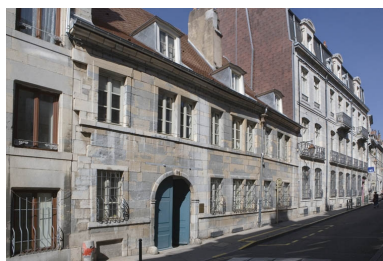
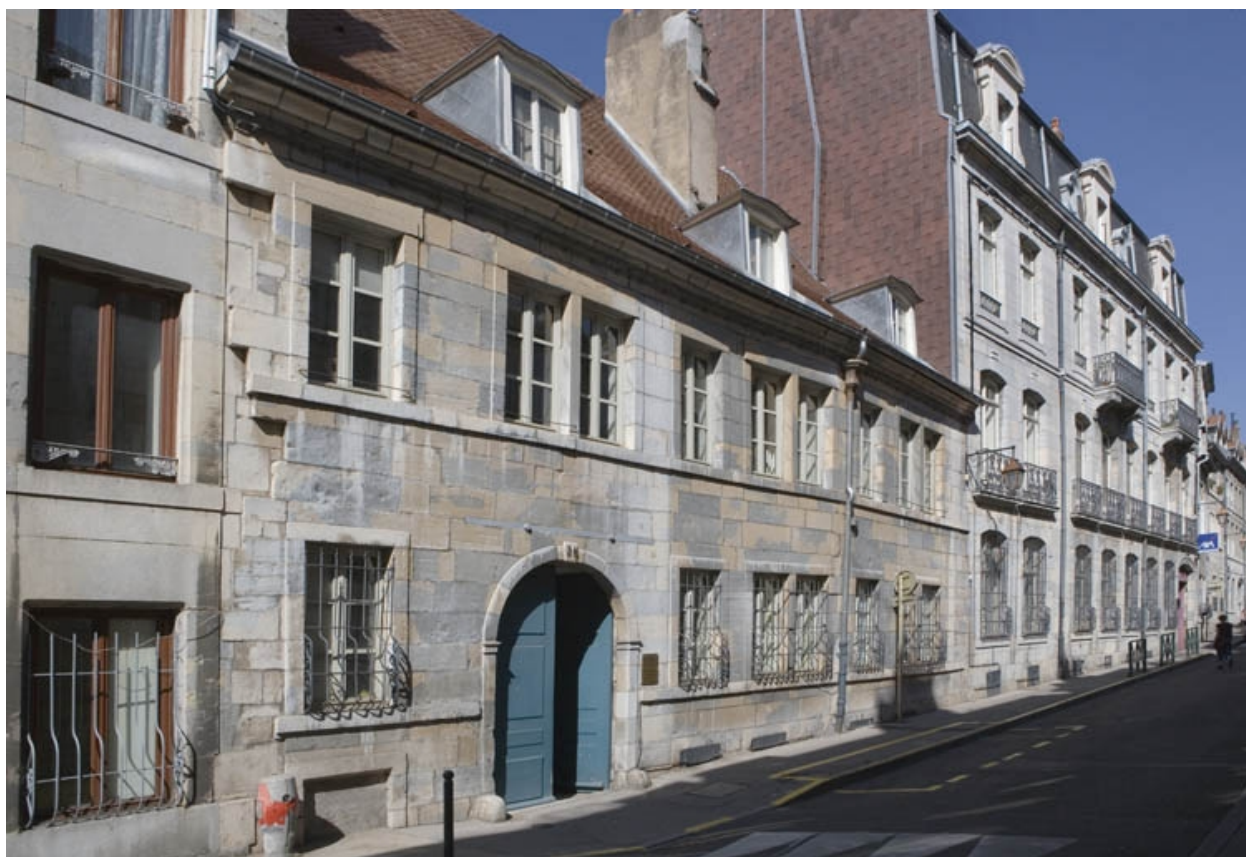
Vue d'ensemble du logis principal sur rue, de trois quarts gauche.  
Phot. Yves Sancey  
IVR43\_20092501415NUC2A

Vue d'ensemble du logis principal sur rue, de trois quarts gauche.

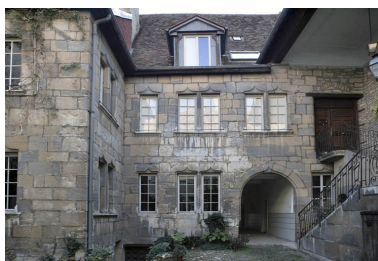
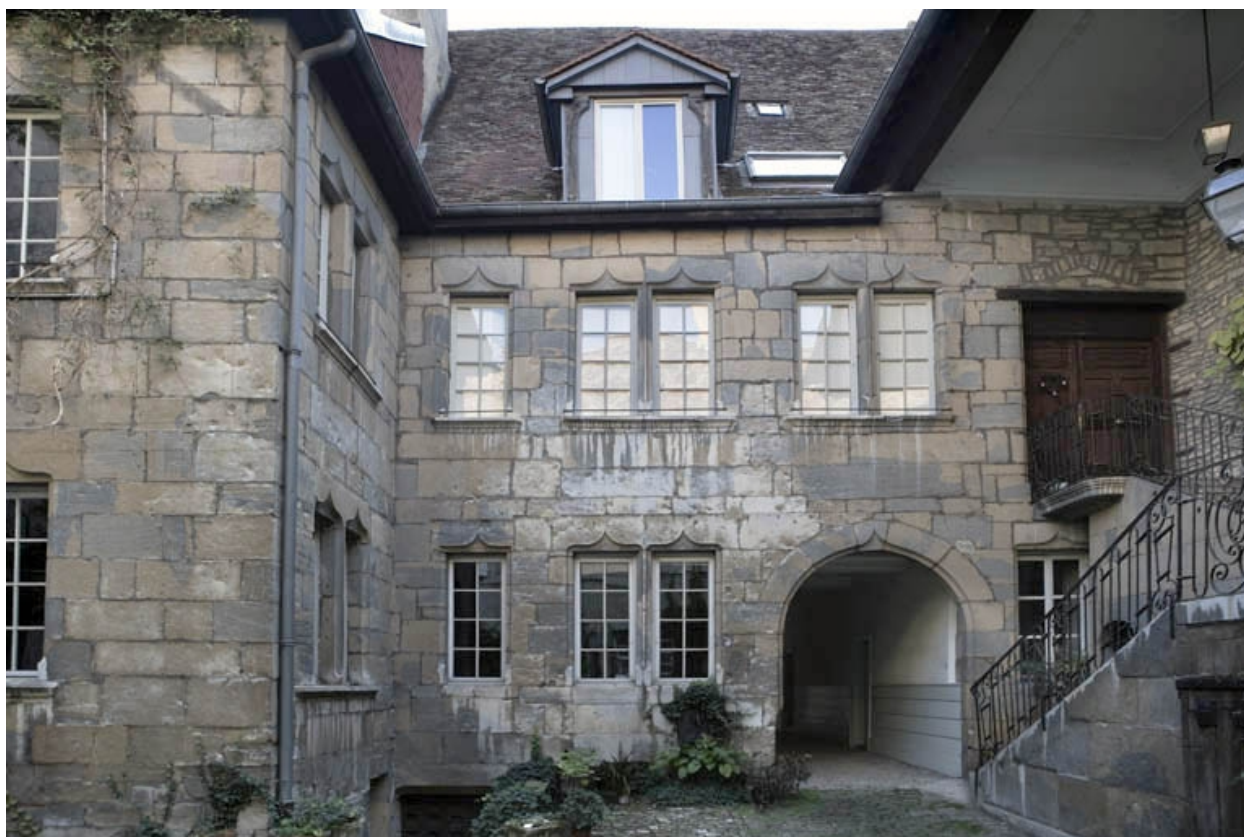
Façade postérieure du logis, de face.  
Phot. Yves Sancey  
IVR43\_20092501421NUC2A

Façade postérieure du logis, de face.

Maison de la 1<sup>ère</sup> moitié du 16<sup>e</sup> siècle, dont la façade sur rue a été reconstruite au 17<sup>e</sup> siècle, et l'escalier extérieur sur cour refait au 18<sup>e</sup> siècle.

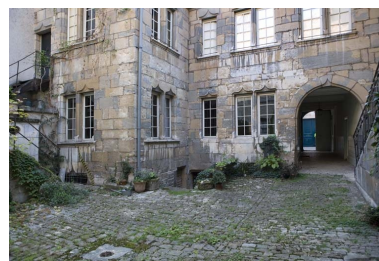
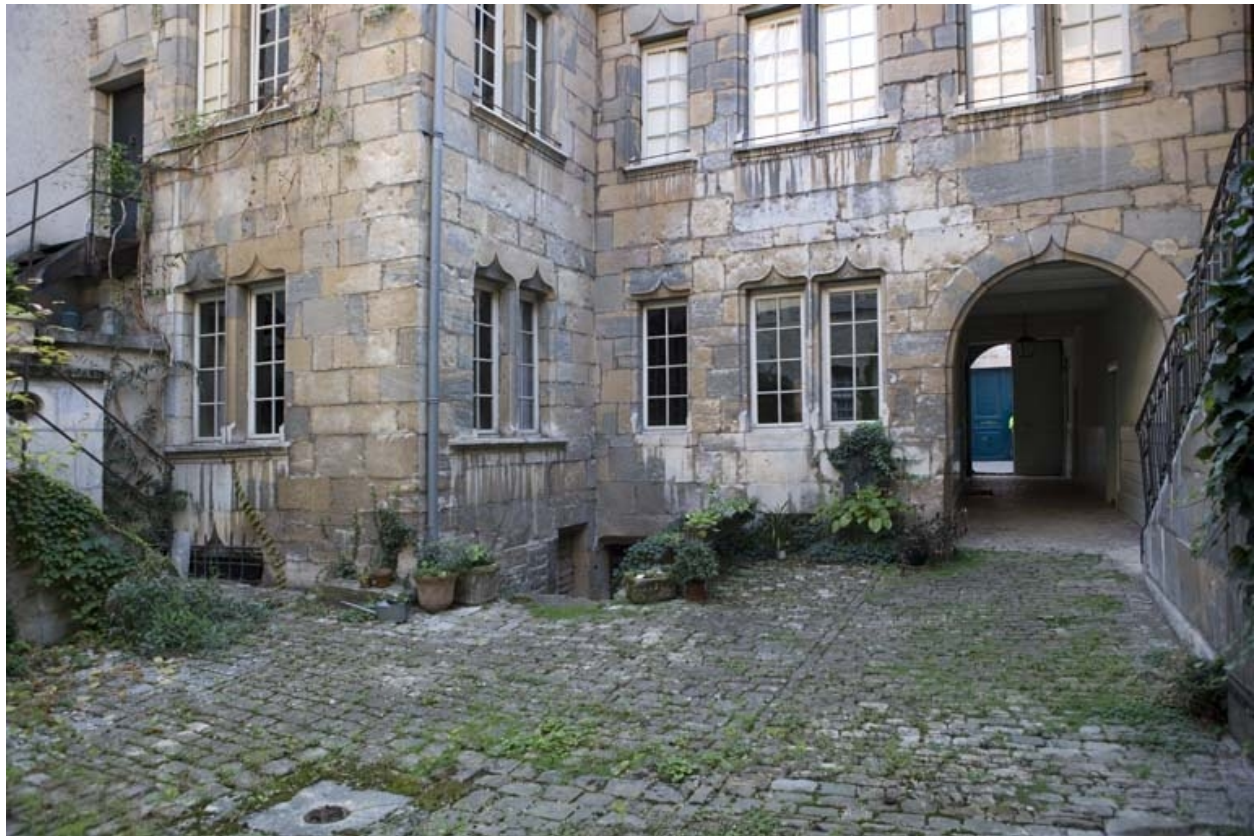
Rez-de-chaussée de la façade postérieure du logis, de trois quarts droit.  
Phot. Yves Sancey  
IVR43\_20092501420NUC2A

Rez-de-chaussée de la façade postérieure du logis, de trois quarts droit.

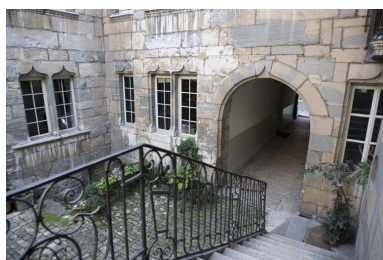
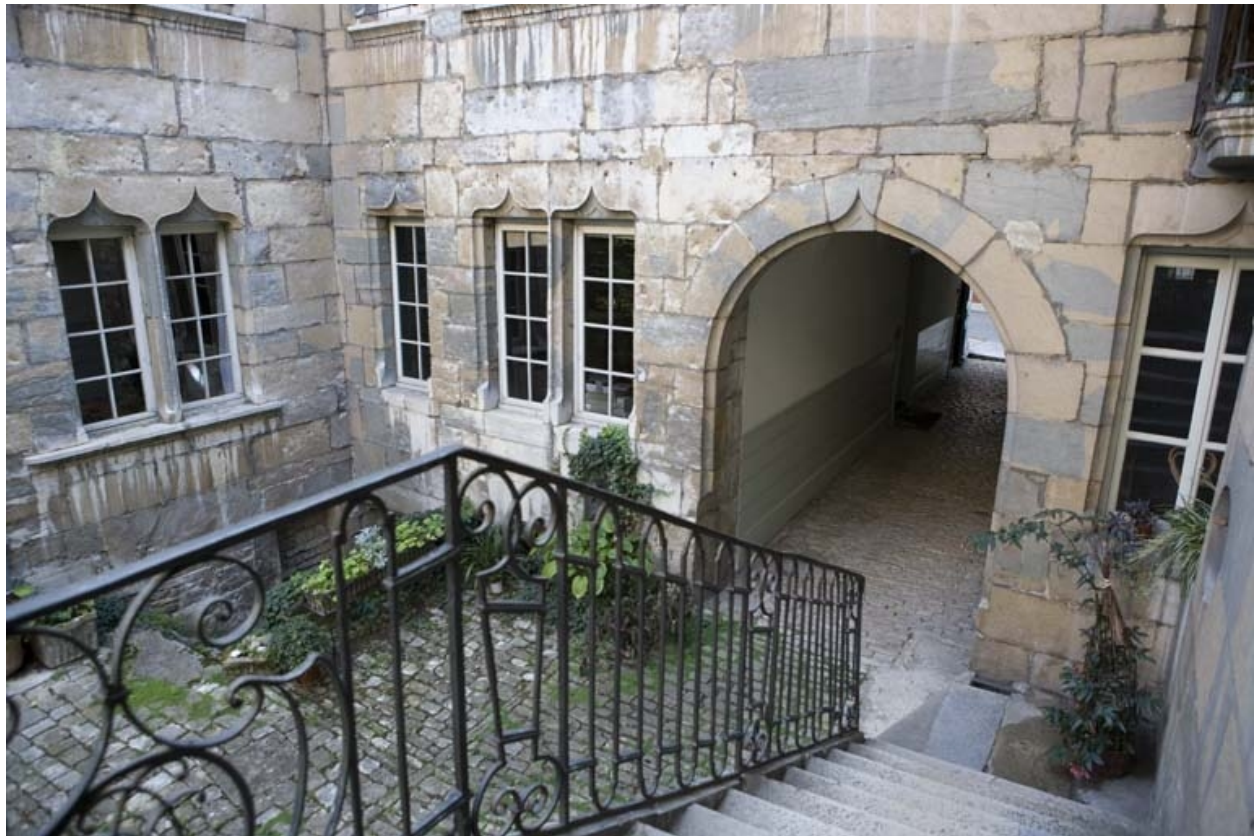
Détail du rez-de-chaussée  
sur cour depuis l'escalier.  
Phot. Yves Sancey  
IVR43\_20092501427NUC2A

Détail du rez-de-chaussée sur cour depuis l'escalier.

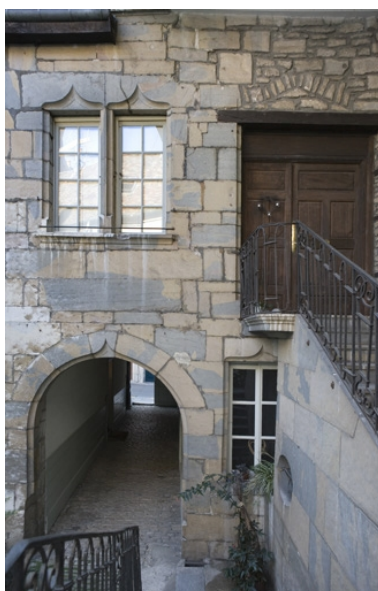
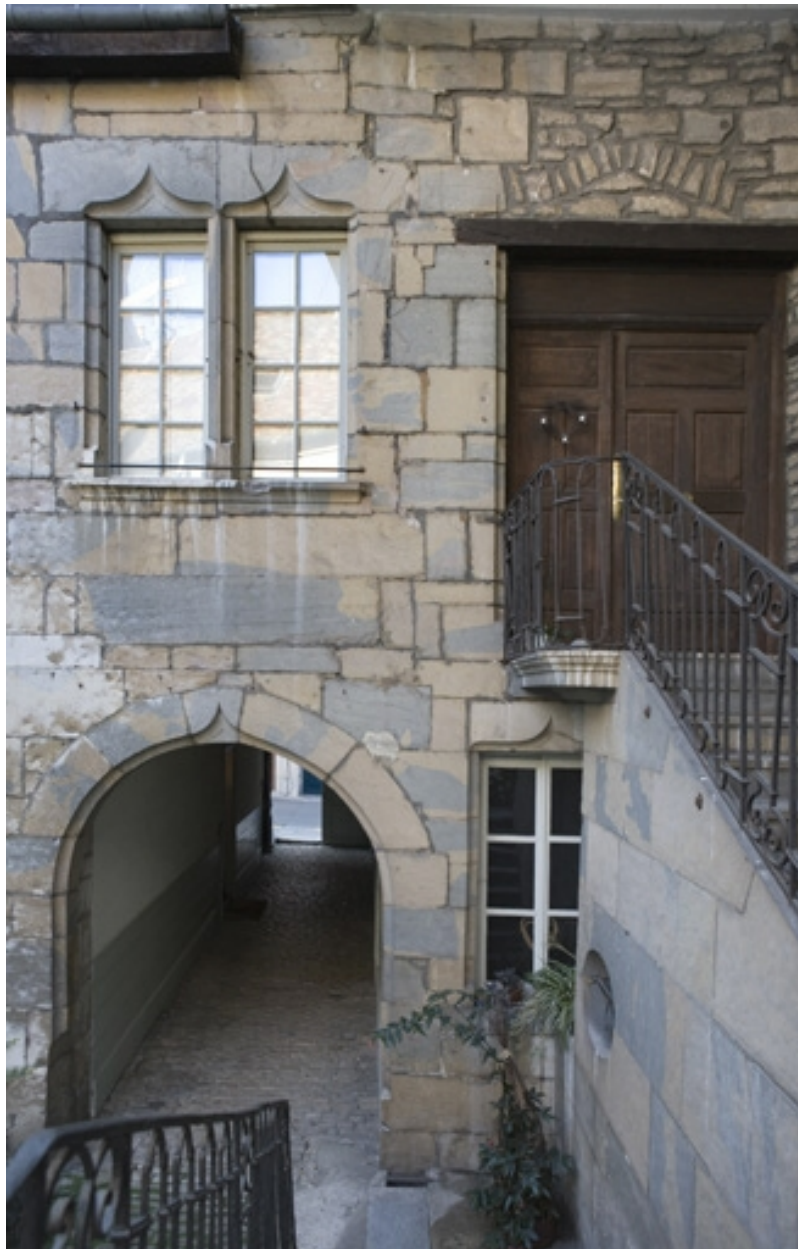
Détail du passage cocher  
côté cour depuis l'escalier.  
Phot. Yves Sancey  
IVR43\_20092501428NUC2A

Détail du passage cocher côté cour depuis l'escalier.

La maison à un seul logis sur rue est construite sur une cave à deux travées avec des demi-voûtes d'arêtes reposant sur deux piliers centraux à chapiteaux cubiques et voûtes en demi-berceaux reposant sur les murs latéraux. L'entrée cochère est latérale ; deux escaliers extérieurs sur cour distribuent la maison dont le principal, à retours sans jour, est protégé par un auvent.

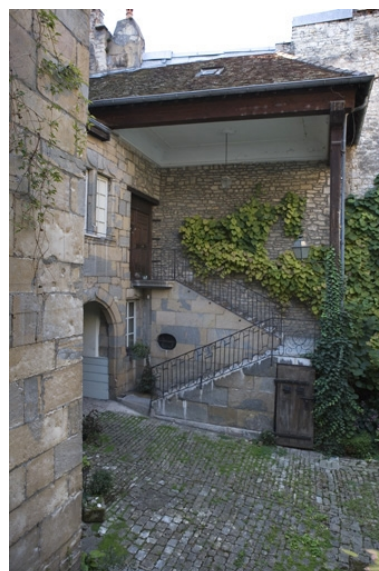
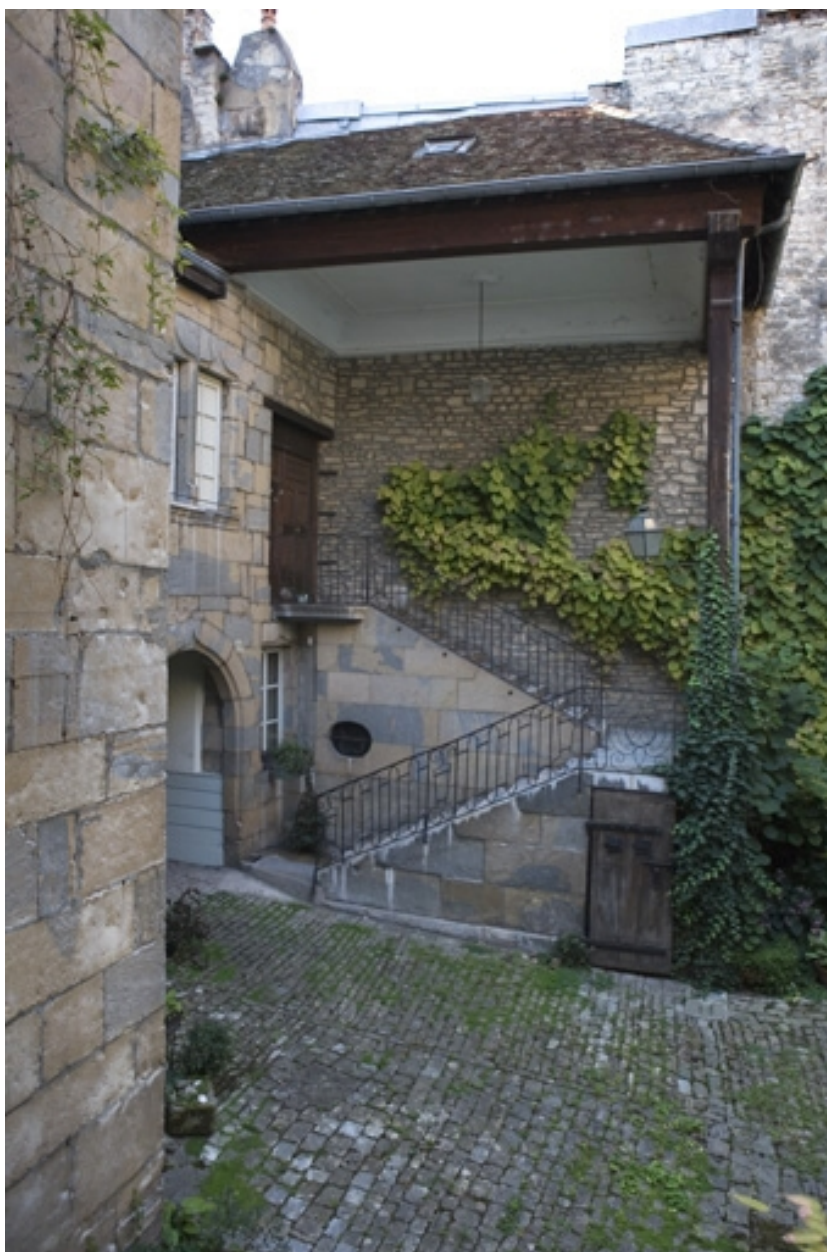
Vue d'ensemble de  
l'escalier extérieur, de face.  
Phot. Yves Sancey  
IVR43\_20092501423NUC2A

Vue d'ensemble de l'escalier extérieur, de face.

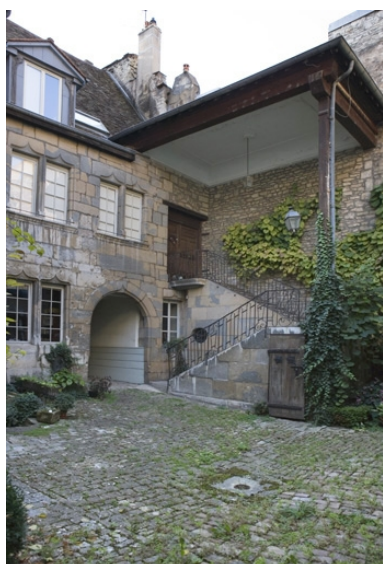
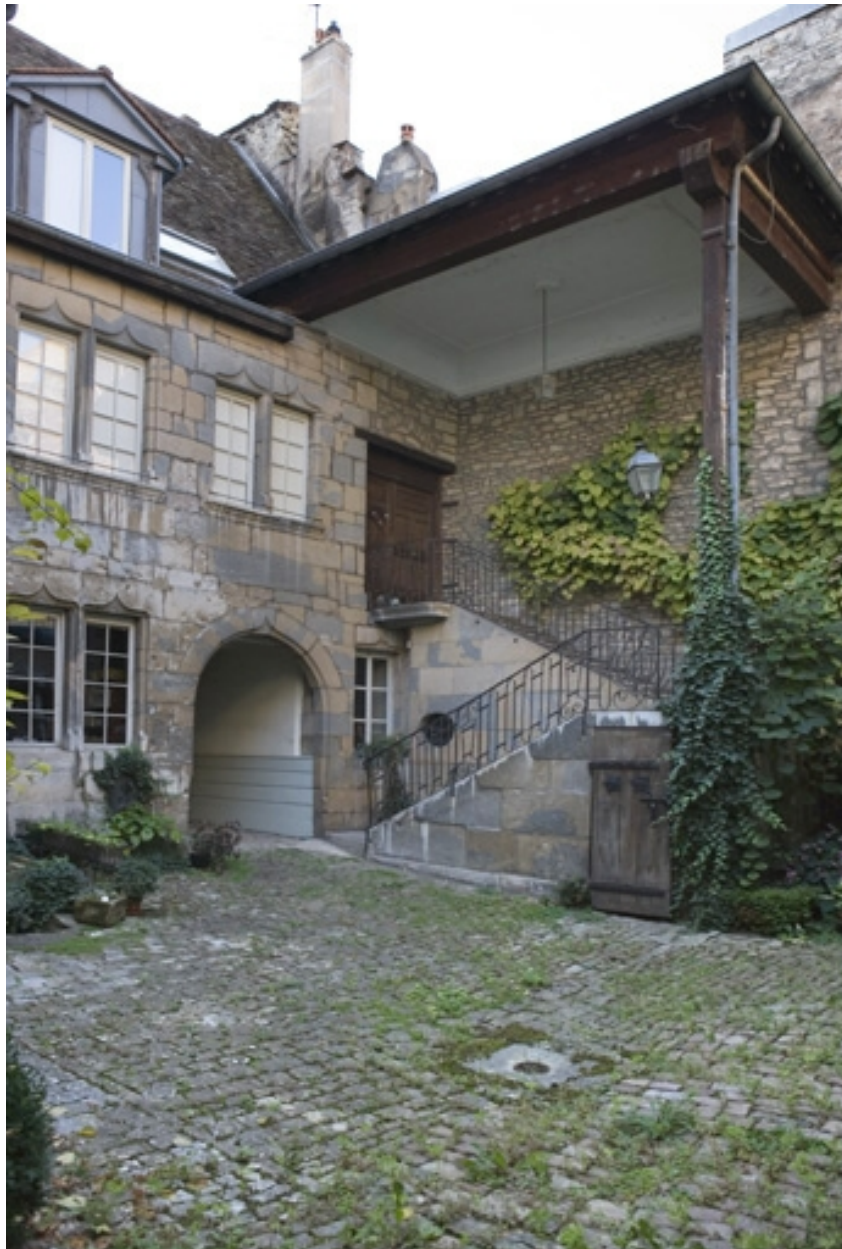
Vue d'ensemble de l'escalier  
extérieur, de trois quarts droit.  
Phot. Yves Sancey  
IVR43\_20092501422NUC2A

Vue d'ensemble de l'escalier extérieur, de trois quarts droit.

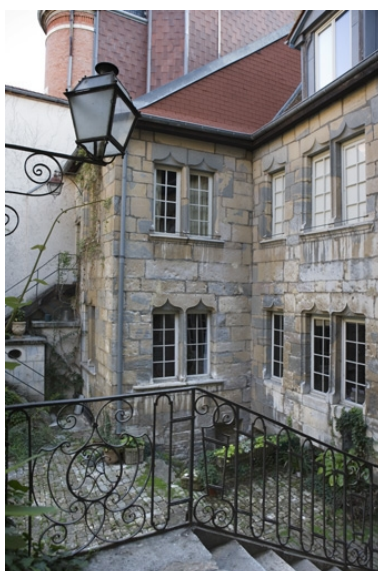
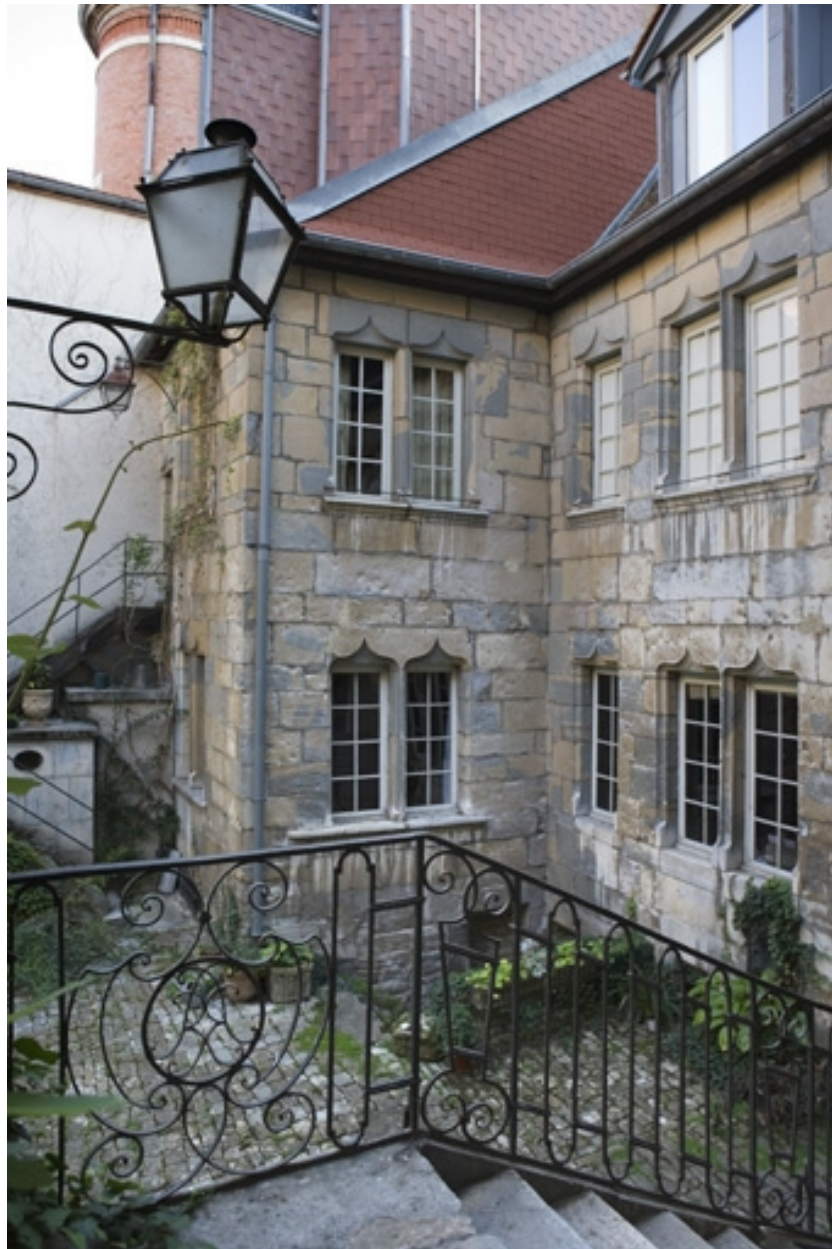
Façade postérieure du logis  
depuis l'escalier extérieur,  
de trois quarts droit.  
Phot. Yves Sancey  
IVR43\_20092501419NUC2A

Façade postérieure du logis depuis l'escalier extérieur, de trois quarts droit.

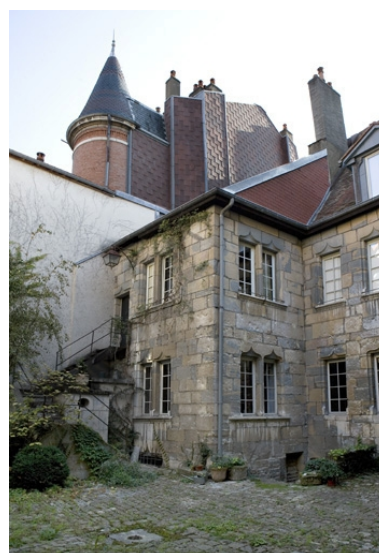
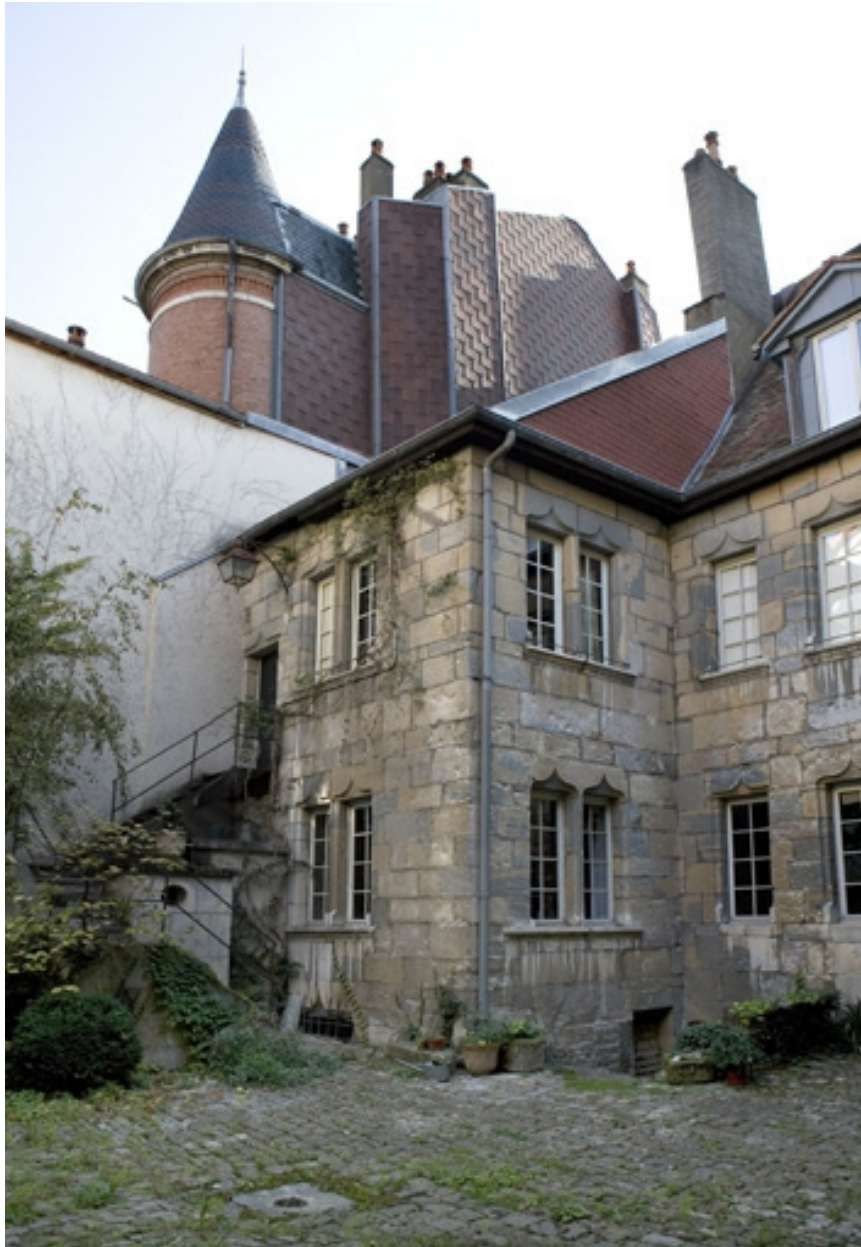
Détail de l'aile sur cour,  
de trois quarts droit.  
Phot. Yves Sancey  
IVR43\_20092501429NUC2A

Détail de l'aile sur cour, de trois quarts droit.

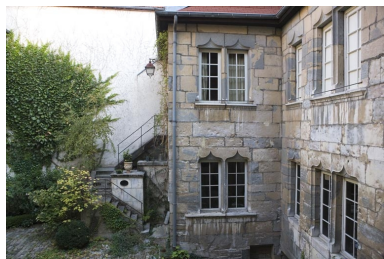
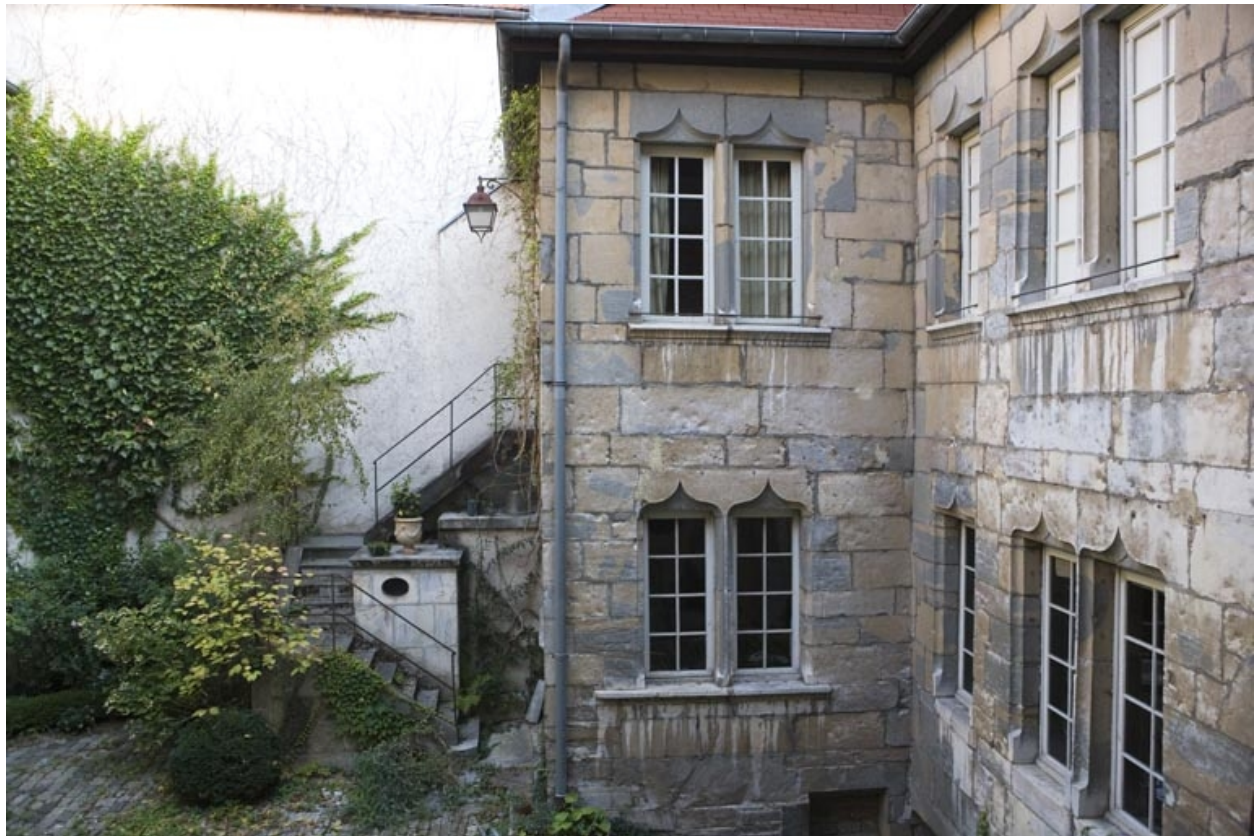
Aile du logis, façade latérale.  
Phot. Yves Sancey  
IVR43\_20092501418NUC2A

Aile du logis, façade latérale.

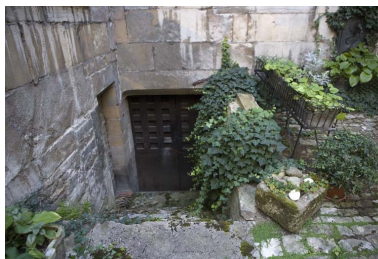
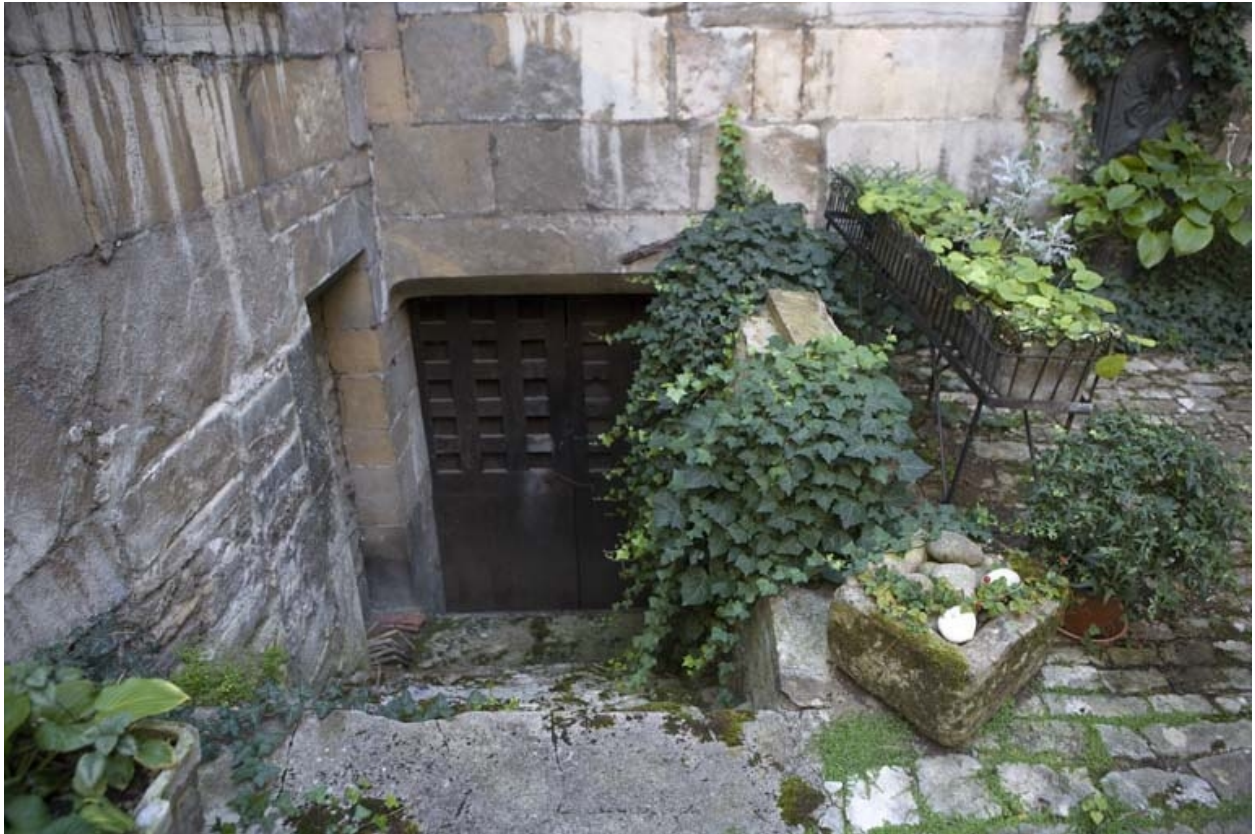
Façade postérieure du  
logis : entrée de cave.  
Phot. Yves Sancey  
IVR43\_20092501424NUC2A

Façade postérieure du logis : entrée de cave.

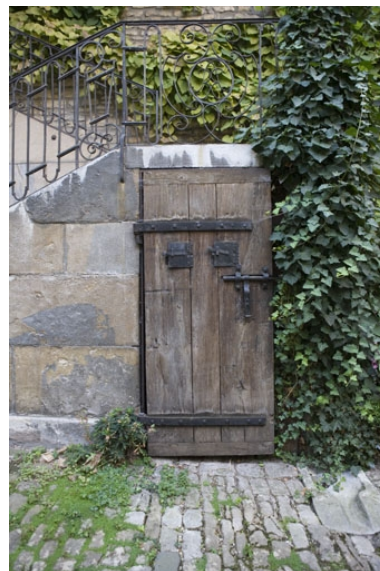
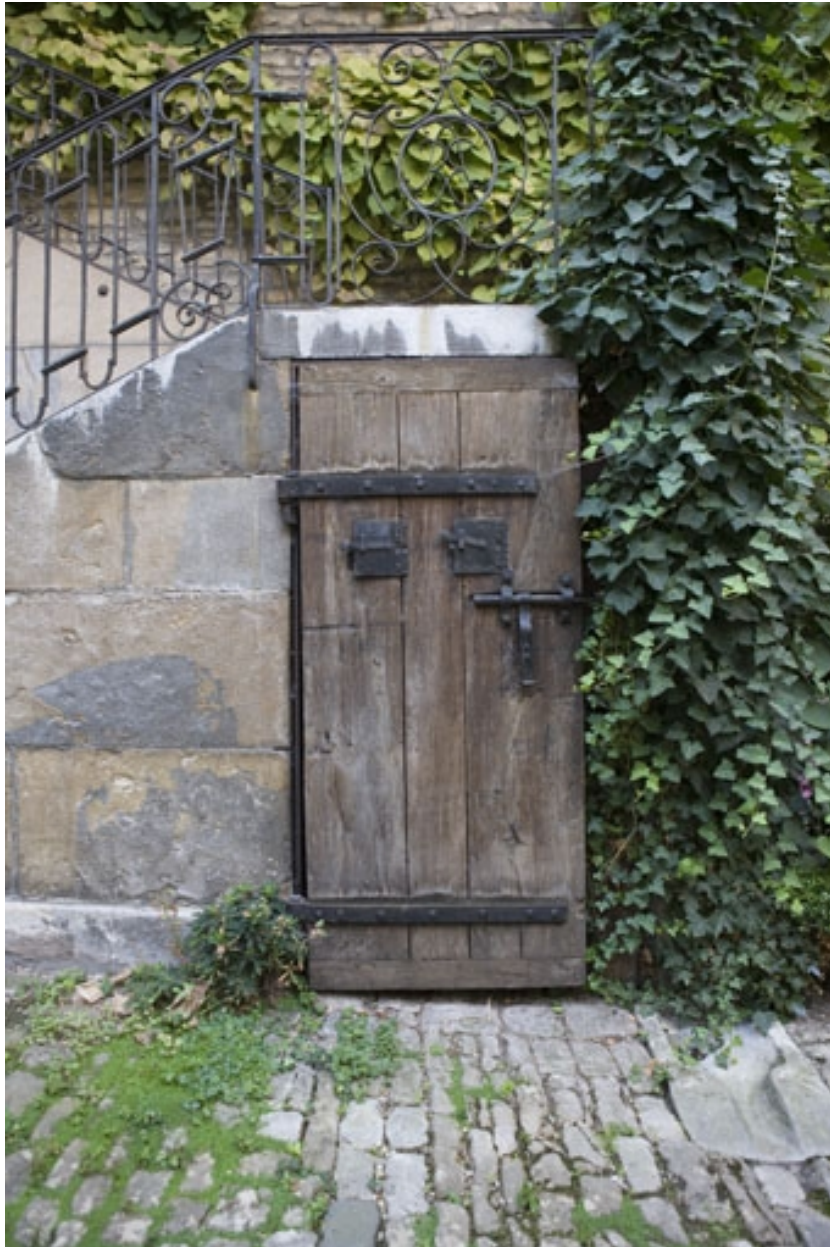
Porte dans le soubassement de  
l'escalier extérieur : vue d'ensemble.  
Phot. Yves Sancey  
IVR43\_20092501425NUC2A

Porte dans le soubassement de l'escalier extérieur : vue d'ensemble.

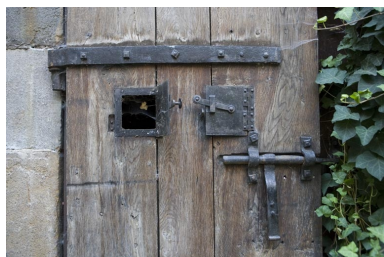
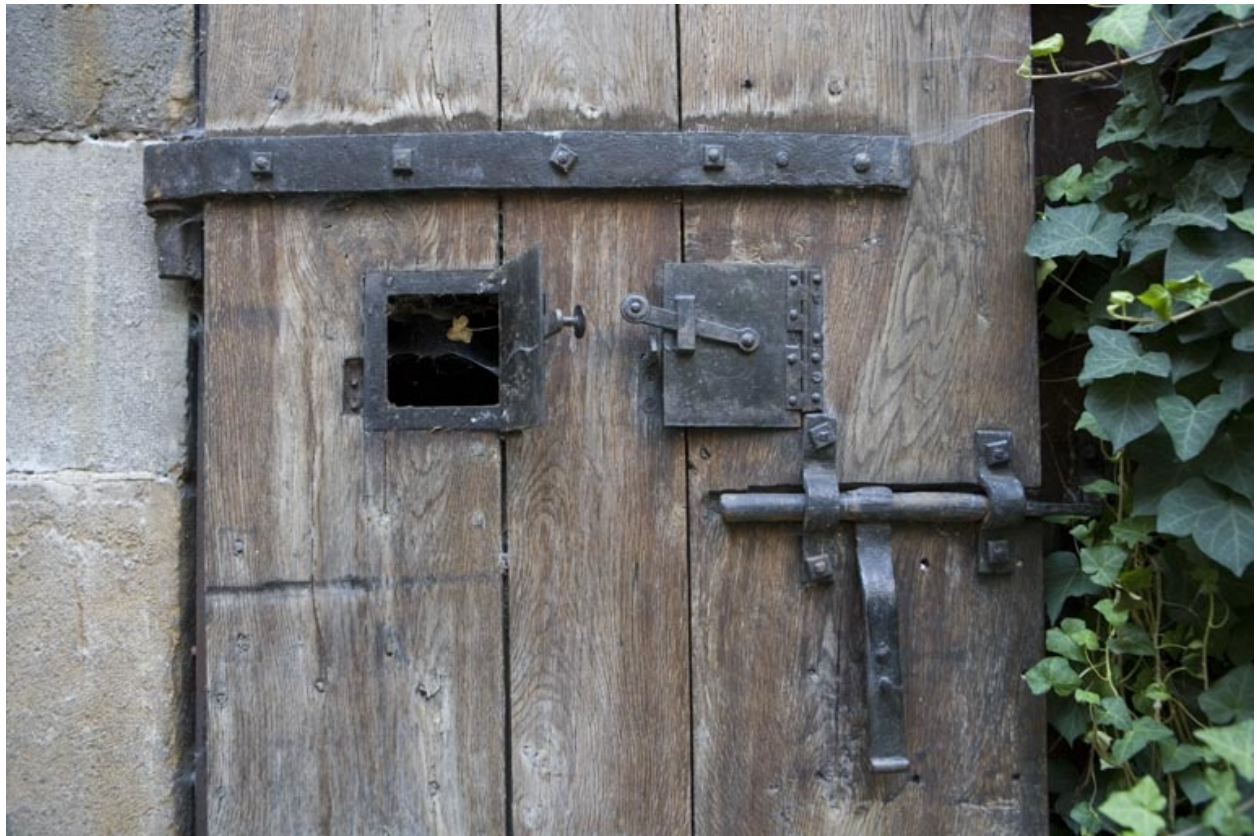
Porte dans le soubassement de  
l'escalier extérieur : détail de  
la fermeture et des guichets.  
Phot. Yves Sancey  
IVR43\_20092501426NUC2A

Porte dans le soubassement de l'escalier extérieur : détail de la fermeture et des guichets.

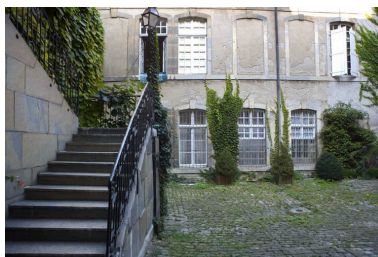
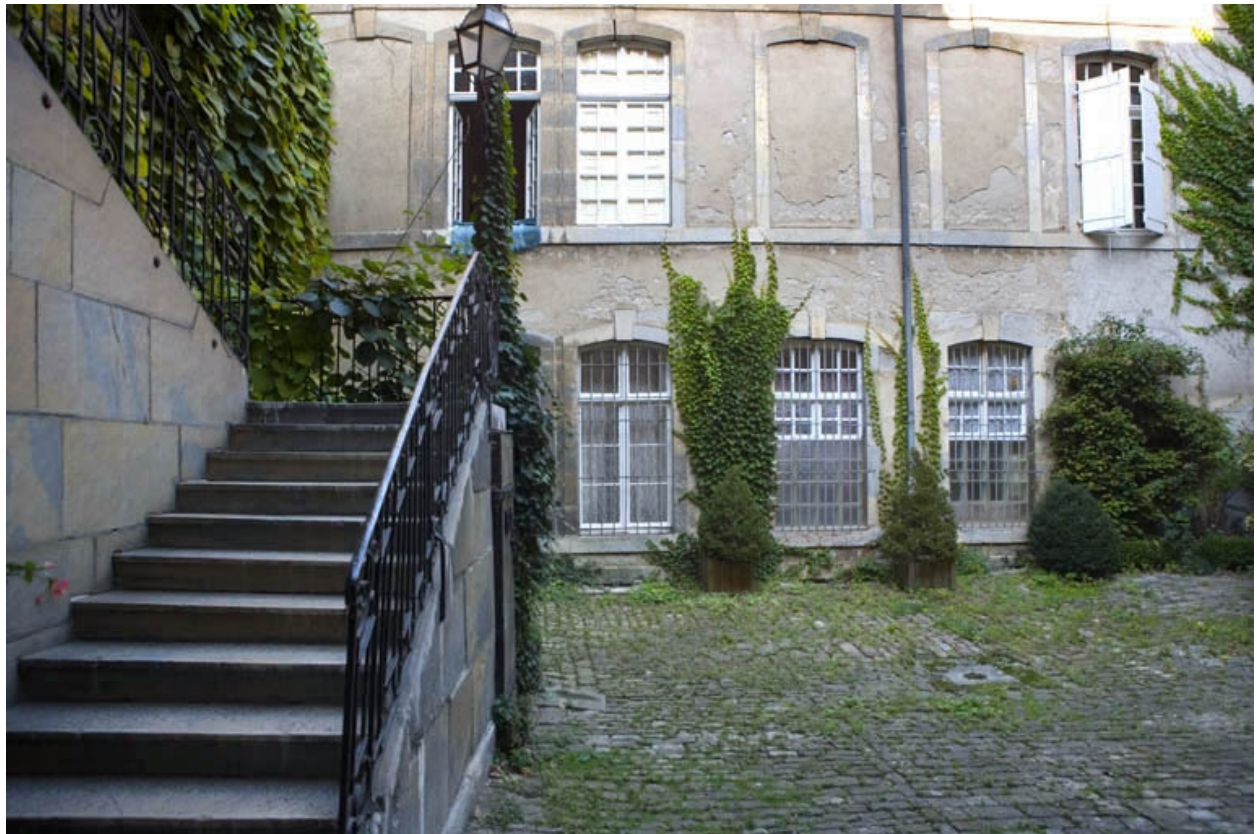
Vue d'ensemble de la cour.  
Phot. Yves Sancey  
IVR43\_20092501417NUC2A

Vue d'ensemble de la cour.

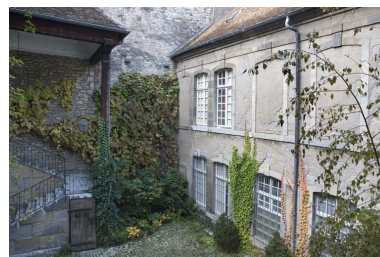
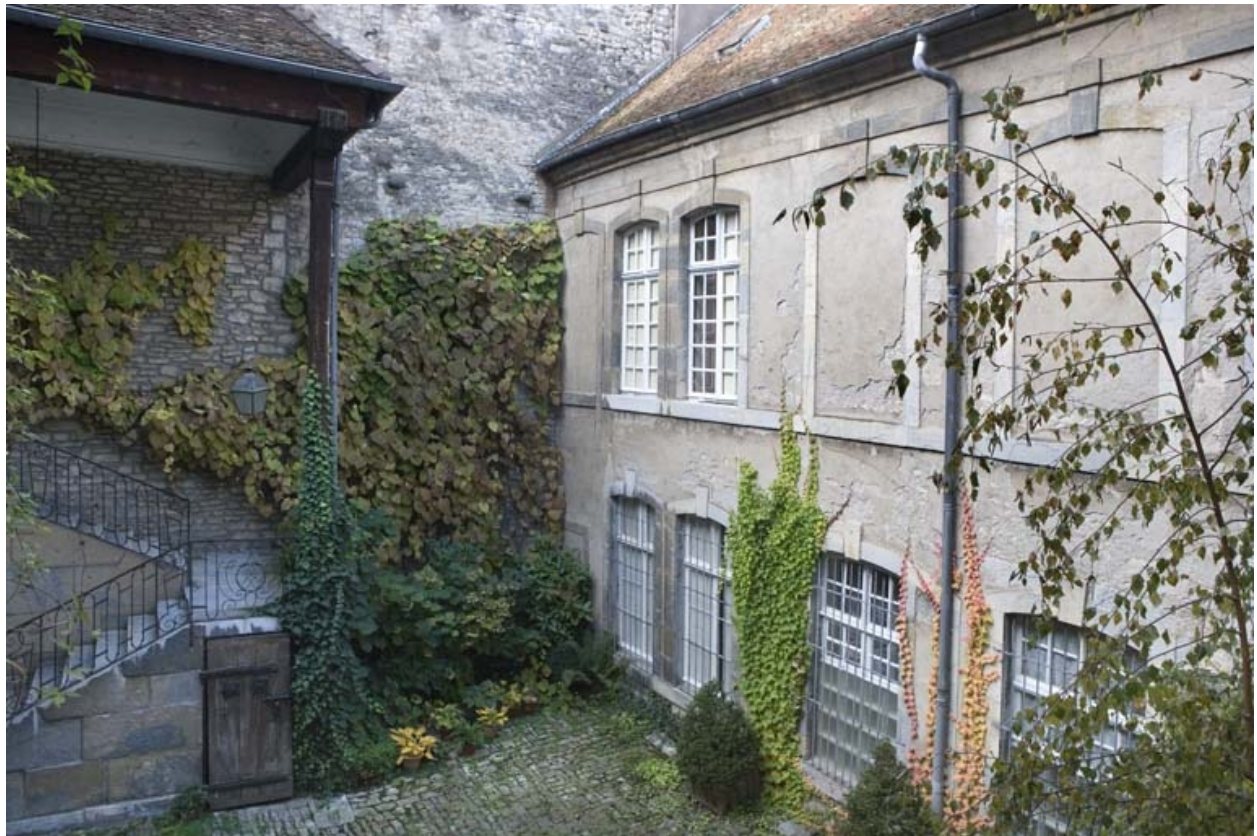
Détail du fond de la cour,  
de trois quarts droit.  
Phot. Yves Sancey  
IVR43\_20092501430NUC2A

Détail du fond de la cour, de trois quarts droit.
