Bourgogne-Franche-Comté, Doubs  
Villers-le-Lac  
8 rue Paul Moutarlier

## **maison et ateliers d'horlogerie Bergeon et de galvanoplastie Billod-Girard**

Numéro de dossier : IA25001541  
Date de l'enquête initiale : 2015  
Date(s) de rédaction : 2016  
Cadre de l'étude : patrimoine industriel patrimoine industriel du Doubs  
Degré d'étude : étudié

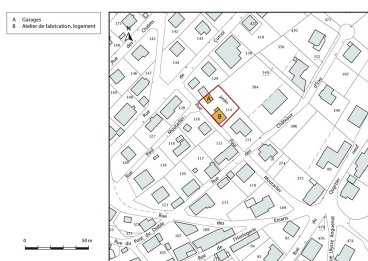
Plan-masse et de situation.  
Dess. Mathias Papigny  
IVR43\_20162501543NUDA

Plan-masse et de situation.

Technique de relevé : reprise de fond ; Échelle : 1/1 000

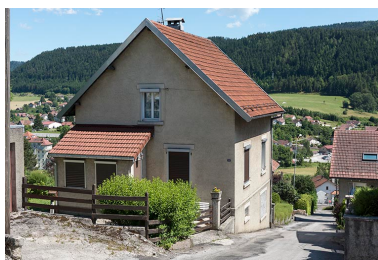
Vue d'ensemble, depuis le nord-ouest.  
Phot. Sonia Dourlot  
IVR43\_20162500871NUC4A

Vue d'ensemble, depuis le nord-ouest.

Le bâtiment, aux murs de moellons calcaires enduits, est coiffé d'un toit à longs pans, pignons couverts et tuiles mécaniques. Il comporte un étage de soubassement, un rez-de-chaussée surélevé et un étage en surcroît, desservis par un escalier dans-oeuvre. L'étage de soubassement est éclairé par des baies d'atelier, celui en surcroît par une fenêtre horlogère au sud-est. Les garages au nord ont des murs et un toit terrasse en béton.

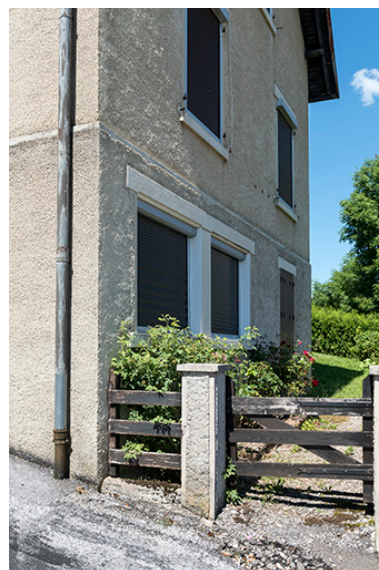
Baies d'atelier à l'étage de soubassement.  
Phot. Sonia Dourlot

Baies d'atelier à l'étage de soubassement.
