Bourgogne-Franche-Comté, Doubs  
Villers-le-Lac  
1 rue des Roches

## maison et atelier de mécanique de précision Robert-Tissot

Numéro de dossier : IA25001542  
Date de l'enquête initiale : 2015  
Date(s) de rédaction : 2016  
Cadre de l'étude : patrimoine industriel patrimoine industriel du Doubs  
Degré d'étude : étudié

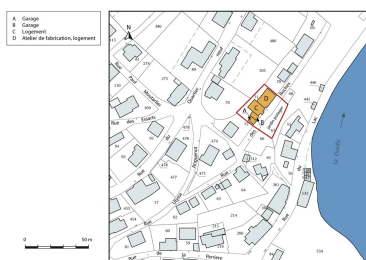
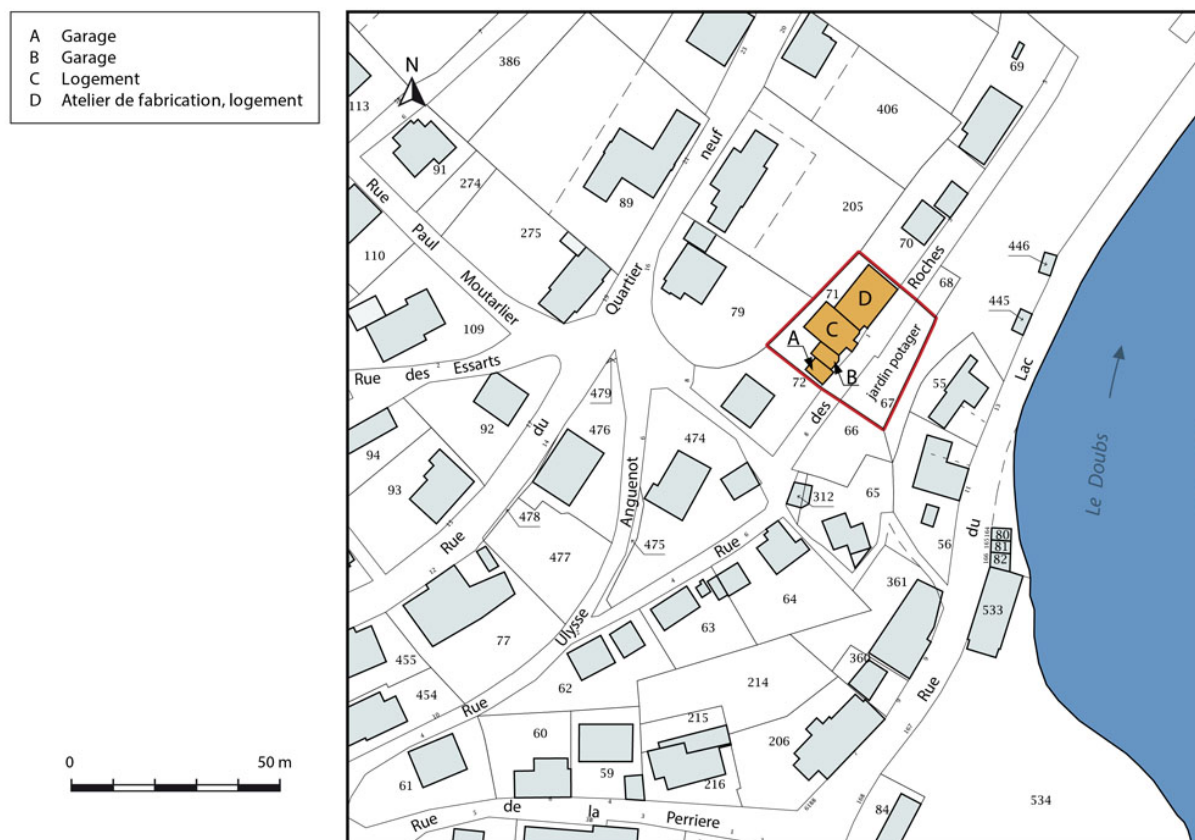
Plan-masse et de situation.  
Dess. Mathias Papigny  
IVR43\_20162501544NUDA

Plan-masse et de situation.

Technique de relevé : reprise de fond ; Échelle : 1/1 000

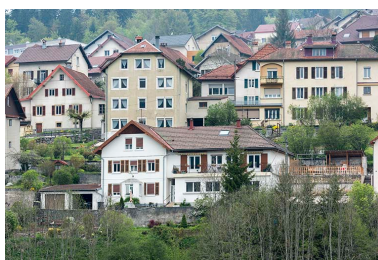
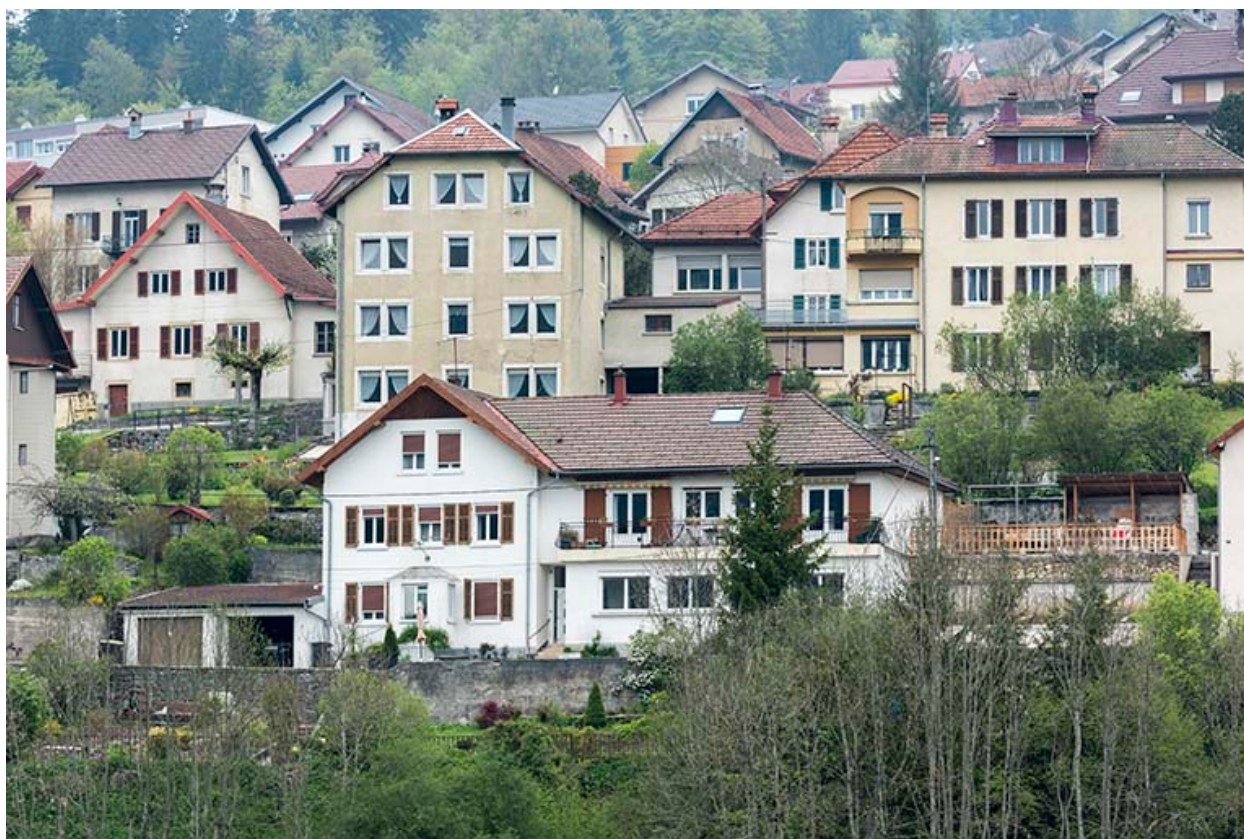
Vue d'ensemble éloignée, depuis l'est.  
Phot. Sonia Dourlot  
IVR43\_20162500644NUC4A

Vue d'ensemble éloignée, depuis l'est.

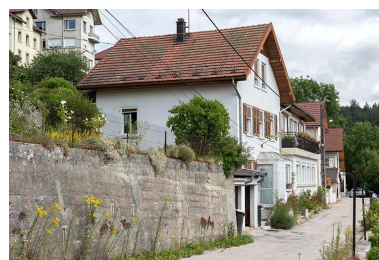
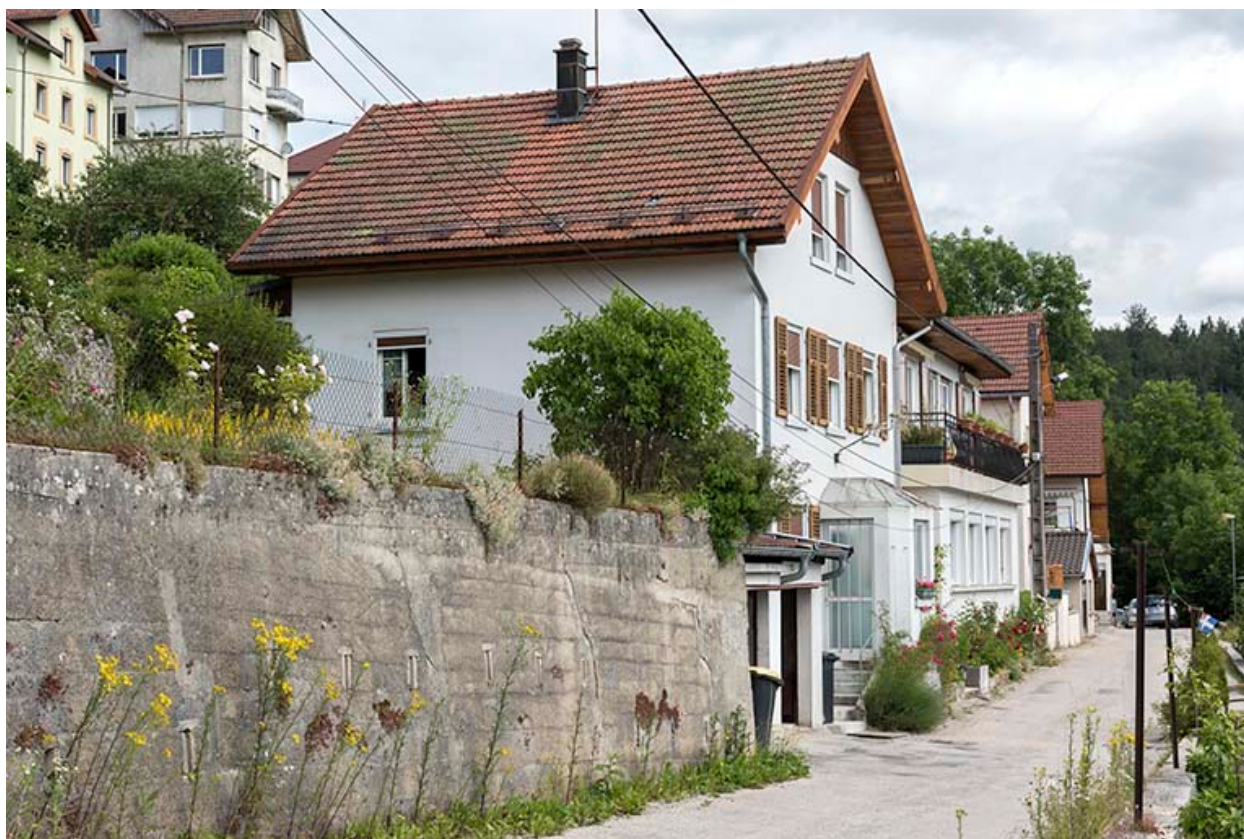
Vue d'ensemble, depuis le sud.  
Phot. Sonia Dourlot  
IVR43\_20162500640NUC4A

Vue d'ensemble, depuis le sud.

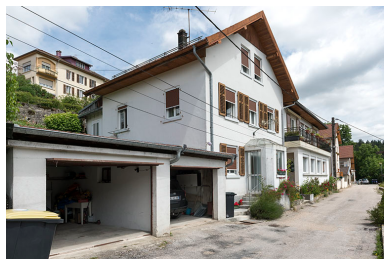
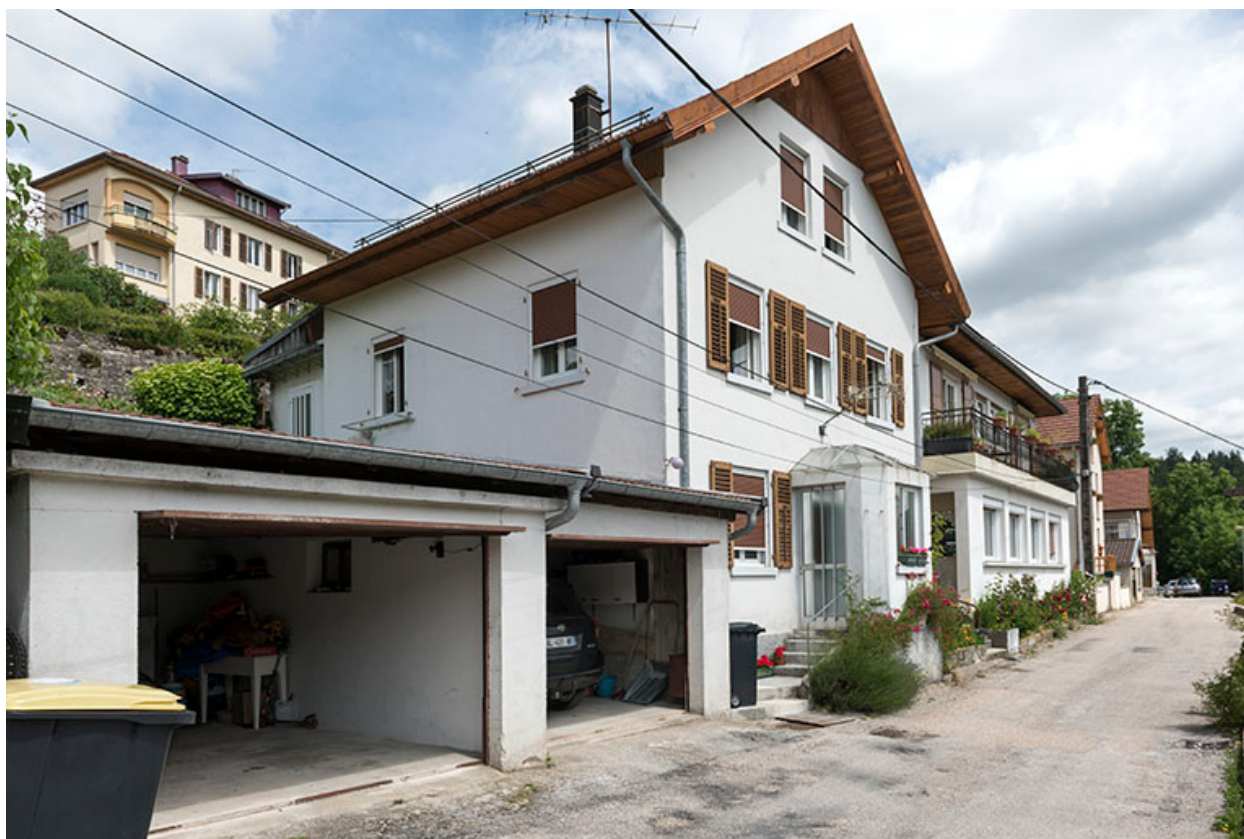
Façades antérieure et latérale gauche.

Les murs de la maison d'origine sont vraisemblablement en moellons calcaires enduits, ceux des autres corps en parpaings de béton enduits. Coiffée d'un toit à longs pans et pignons couverts, la première comporte un étage de soubassement (accessible par un escalier extérieur droit en béton), un rez-de-chaussée surélevé et un étage en surcroît, desservis par un escalier dans-oeuvre. L'atelier compte pour sa part étage de soubassement (éclairé par des baies d'ateliers), rez-de-chaussée surélevé et étage de comble, avec escalier dans-oeuvre droit en béton, protégés par un toit à longs pans avec croupe au nord. Les garages ont une toiture à un pan. La couverture est en tuiles mécaniques.

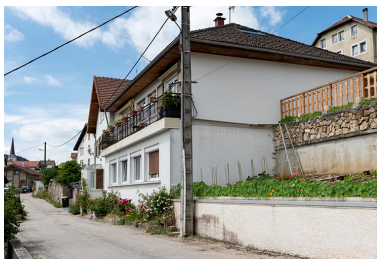
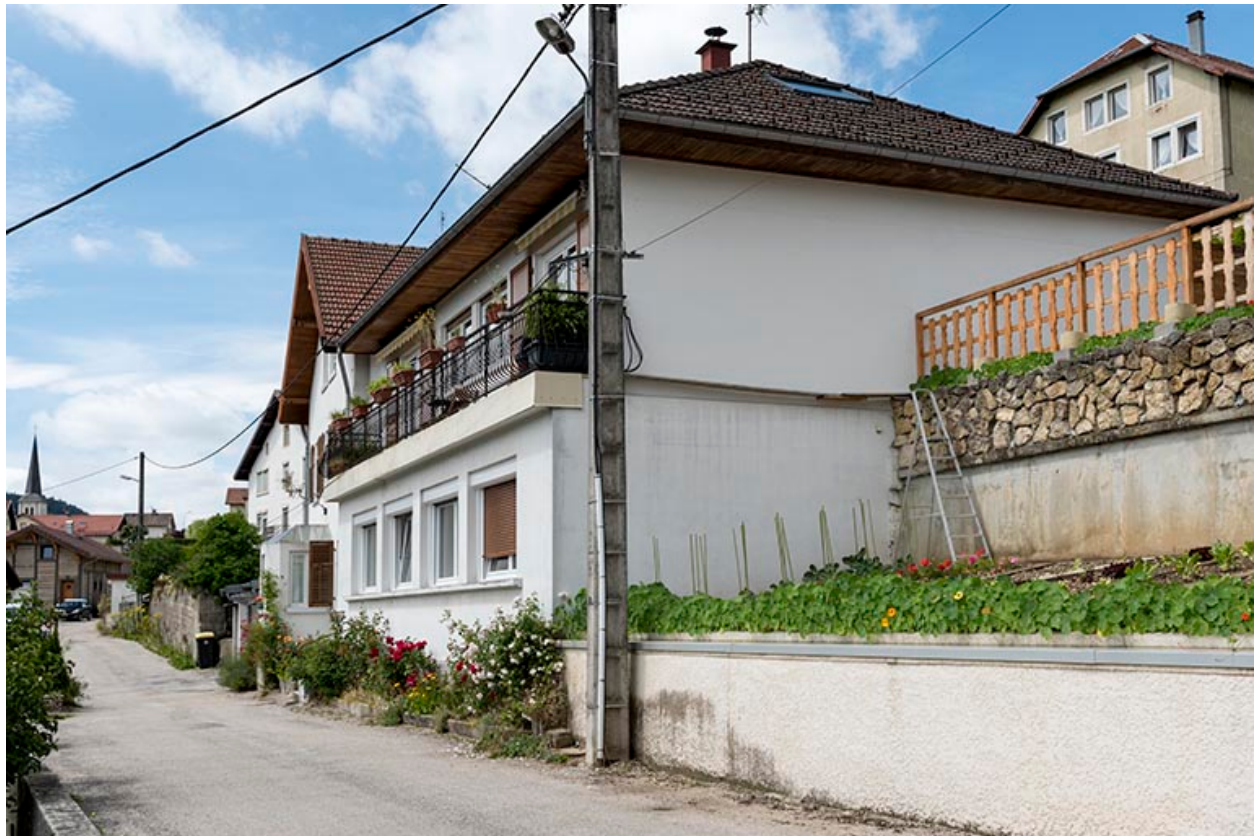
Façades antérieure et latérale droite.

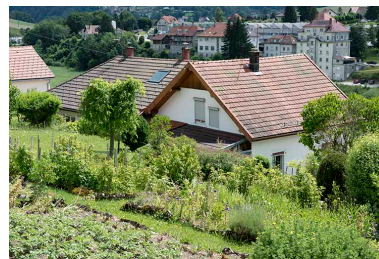
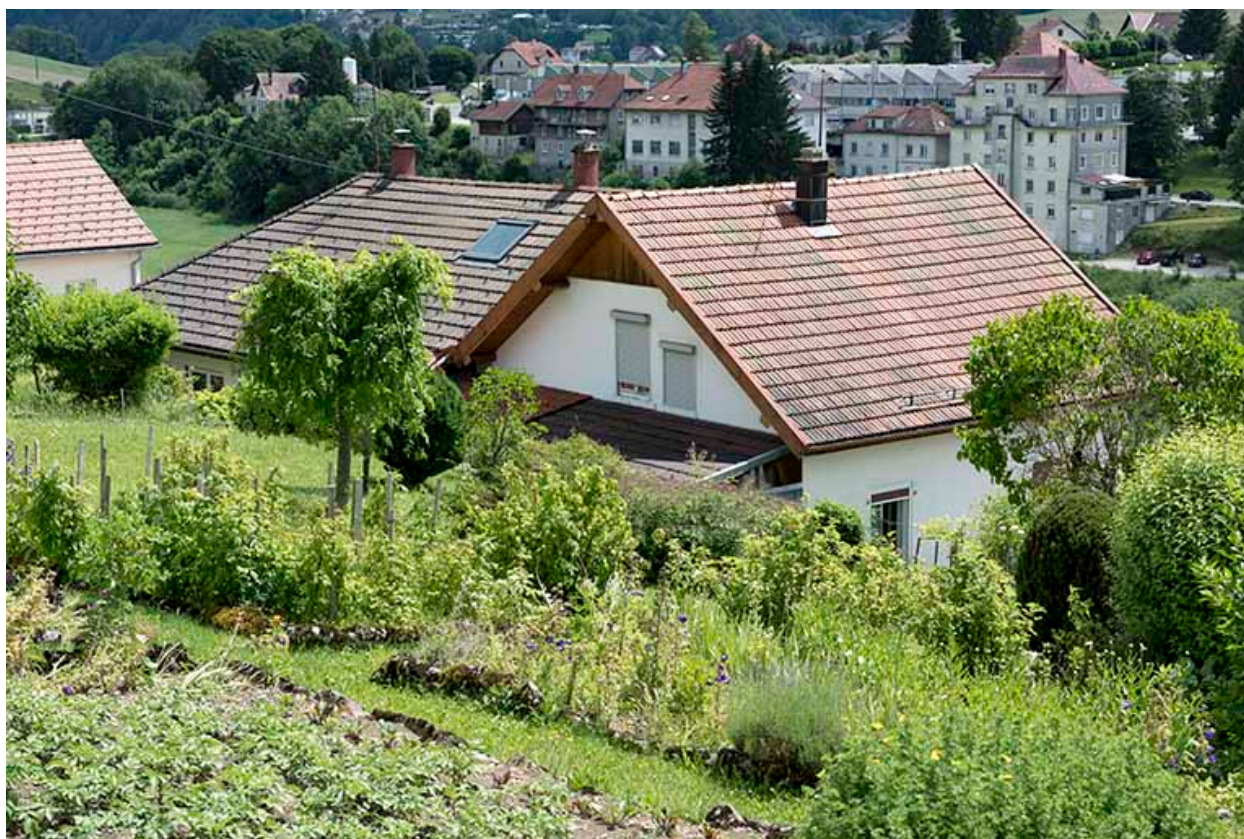
Façade postérieure.
