Bourgogne-Franche-Comté, Doubs  
Villers-le-Lac  
22 rue du Col

## maison et atelier d'horlogerie de Lucien Vautravers

Numéro de dossier : IA25001601  
Date de l'enquête initiale : 2016  
Date(s) de rédaction : 2016  
Cadre de l'étude : patrimoine industriel patrimoine industriel du Doubs  
Degré d'étude : étudié

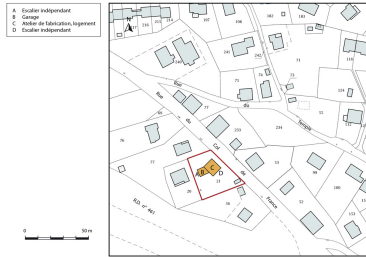
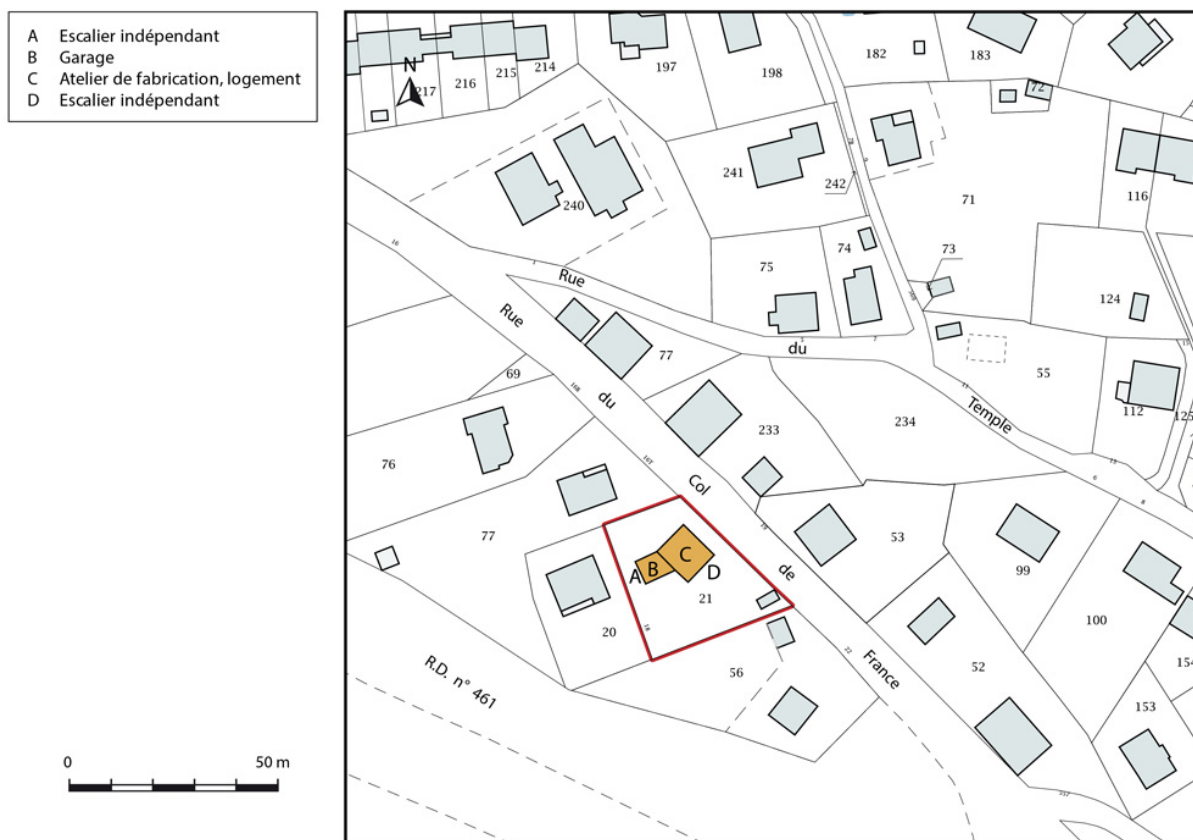
Plan-masse et de situation.  
Extrait du plan cadastral,  
2016, section AH, 1/1 000.  
Dess. Mathias Papigny  
IVR43\_20162501730NUDA

Plan-masse et de situation. Extrait du plan cadastral, 2016, section AH, 1/1 000.

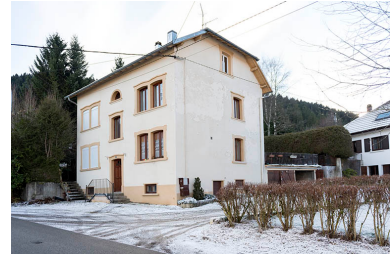
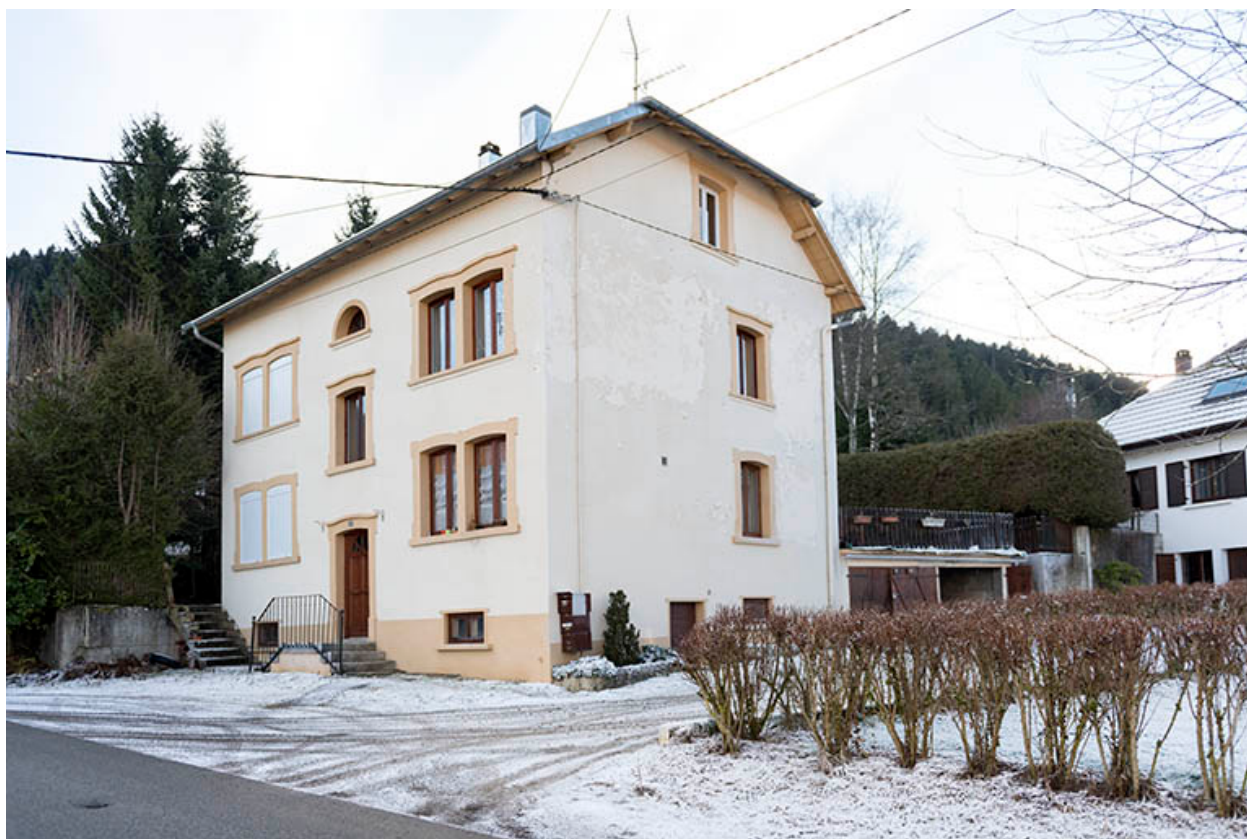
Façades antérieure et latérale droite.  
Phot. Sonia Dourlot  
IVR43\_20162501648NUC4A

Façades antérieure et latérale droite.

La maison a des murs en moellons calcaires enduits et un toit à longs pans, demi-croupes et tuiles mécaniques. Elle comporte un sous-sol à demi-enterré (accessible à l'extérieur par un escalier au nord-ouest), un rez-de-chaussée surélevé, un étage carré et un étage en surcroît, desservis par un escalier dans-oeuvre. Elle est éclairée par des fenêtres coiffées d'un arc segmentaire en briques avec, au nord et à l'est, des fenêtres horlogères aux deux niveaux intermédiaires. A l'ouest est accosté un garage en béton et à toit terrasse.

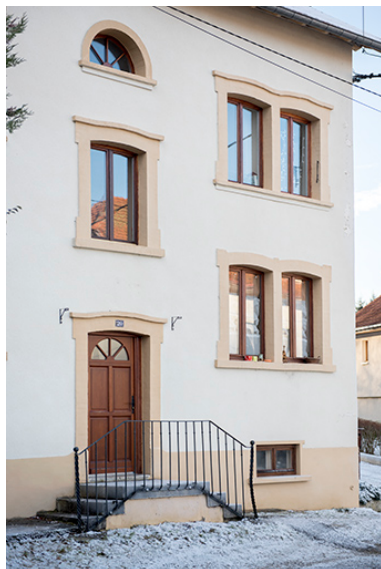
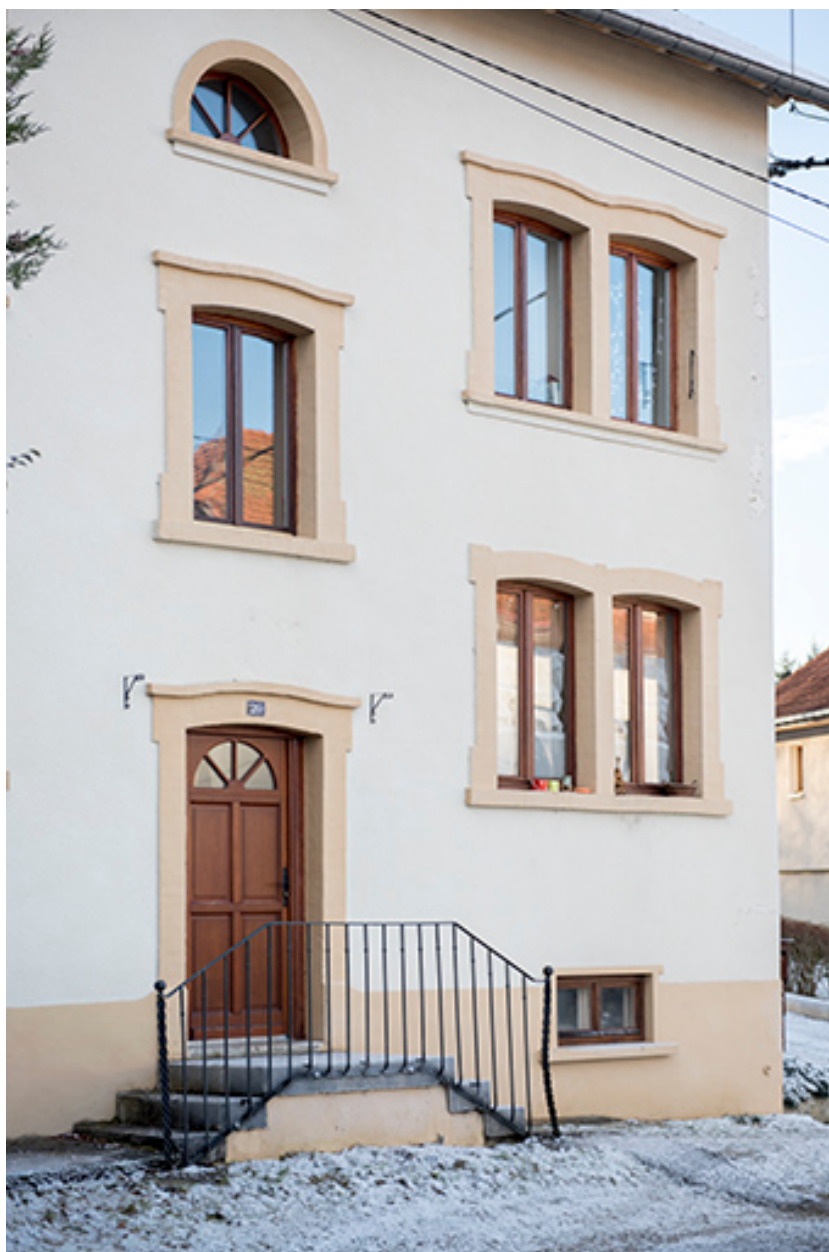
Façade antérieure : partie droite.  
Phot. Sonia Dourlot  
IVR43\_20162501650NUC4A

Façade antérieure : partie droite.

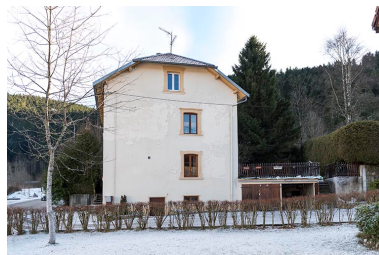
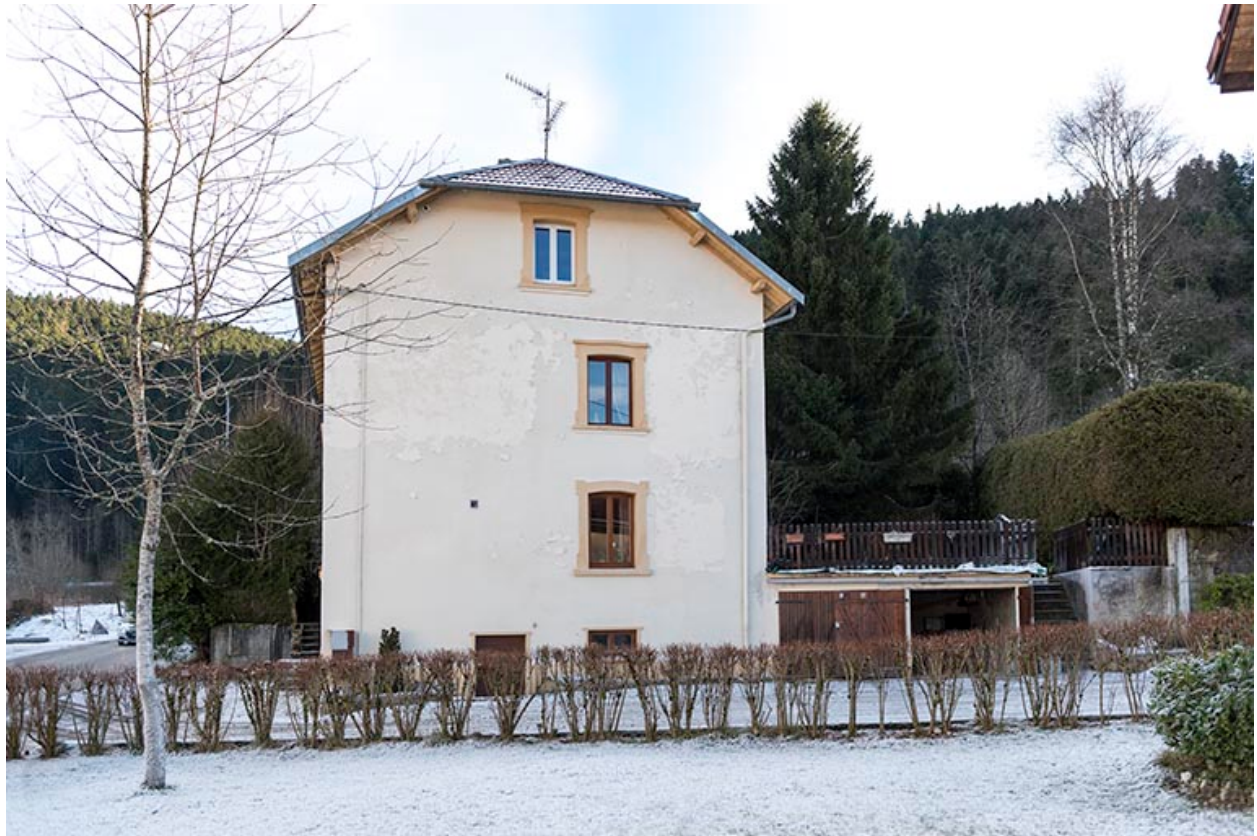
Façade latérale droite.  
Phot. Sonia Dourlot  
IVR43\_20162501649NUC4A

Façade latérale droite.
