Bourgogne-Franche-Comté, Haute-Saône  
Champtonnay  
la Vendue  
7 route de Besançon

## **tuilerie et briqueterie, actuellement logement et ferme**

Numéro de dossier : IA70000335  
Date de l'enquête initiale : 2008  
Date(s) de rédaction : 2008  
Cadre de l'étude : patrimoine industriel patrimoine industriel de la Haute-Saône  
Degré d'étude : étudié  
Référence du dossier Monument Historique : PA00125413

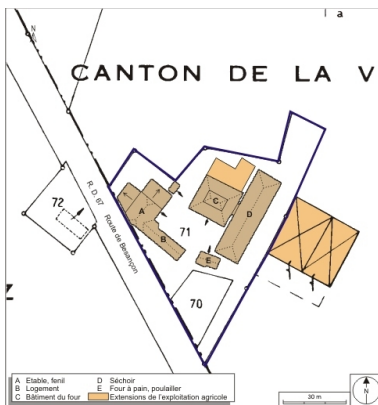
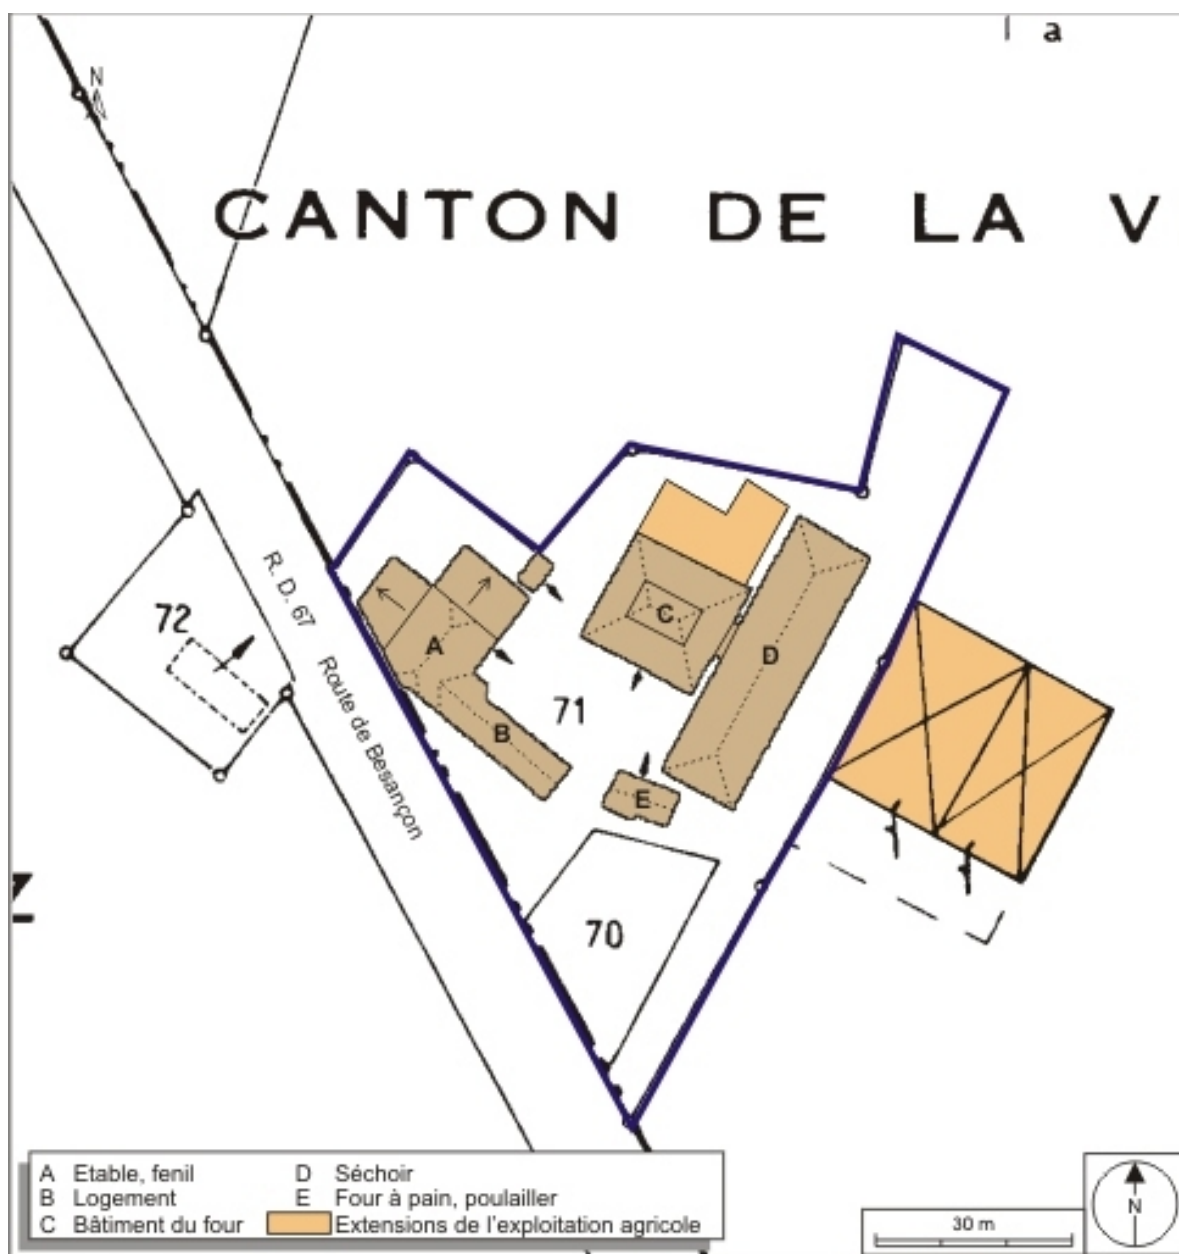
Plan-masse et de situation. Extrait du plan cadastral numérisé, 2008, section ZD, 1:2000 agrandi à 1:1000. Source : Direction générale des Finances Publiques - Cadastre ; mise à jour : 2008.  
Dess. André Céréza  
IVR43\_20087000999NUDA

Plan-masse et de situation. Extrait du plan cadastral numérisé, 2008, section ZD, 1:2000 agrandi à 1:1000. Source : Direction générale des Finances Publiques - Cadastre ; mise à jour : 2008.

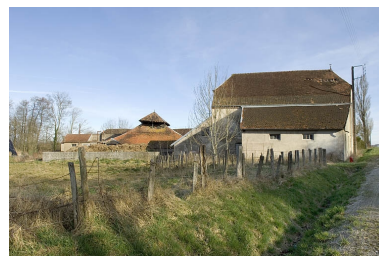
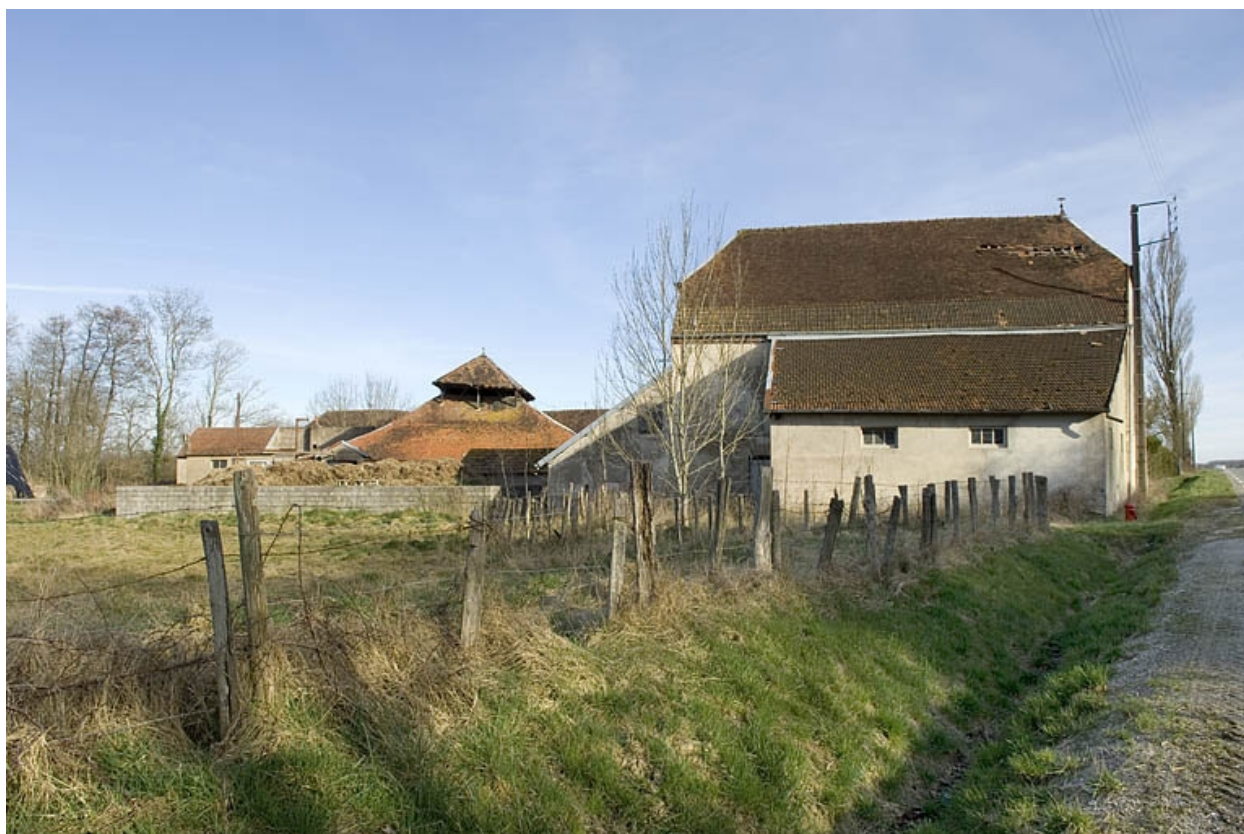
Bâtiment du four et ferme depuis le nord-ouest.  
Phot. Jérôme Mongreville

Bâtiment du four et ferme depuis le nord-ouest.

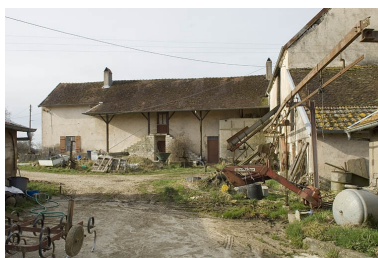
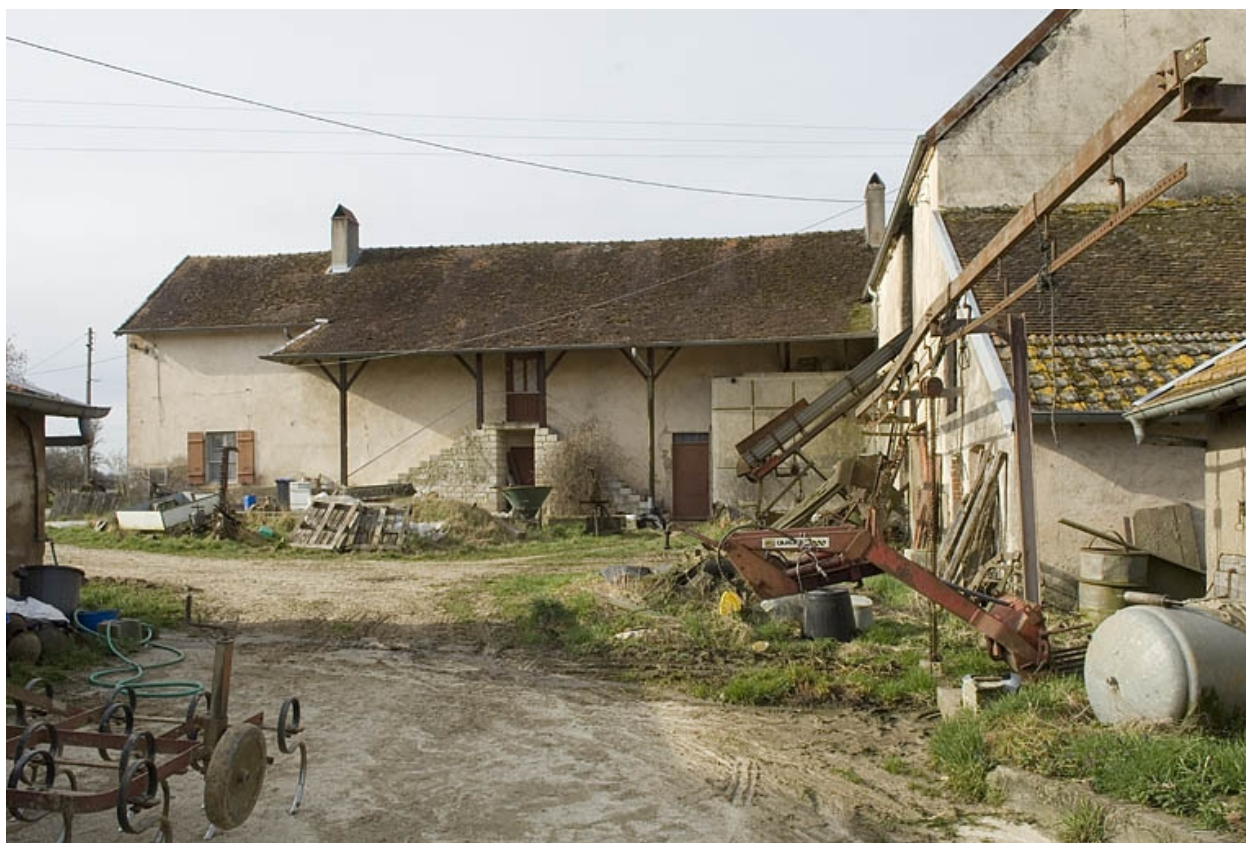
Corps de ferme depuis le nord.  
Phot. Jérôme Mongreville  
IVR43\_20097000133NUC2A

Corps de ferme depuis le nord.

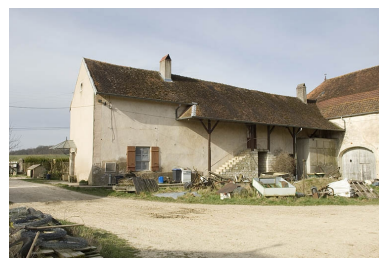
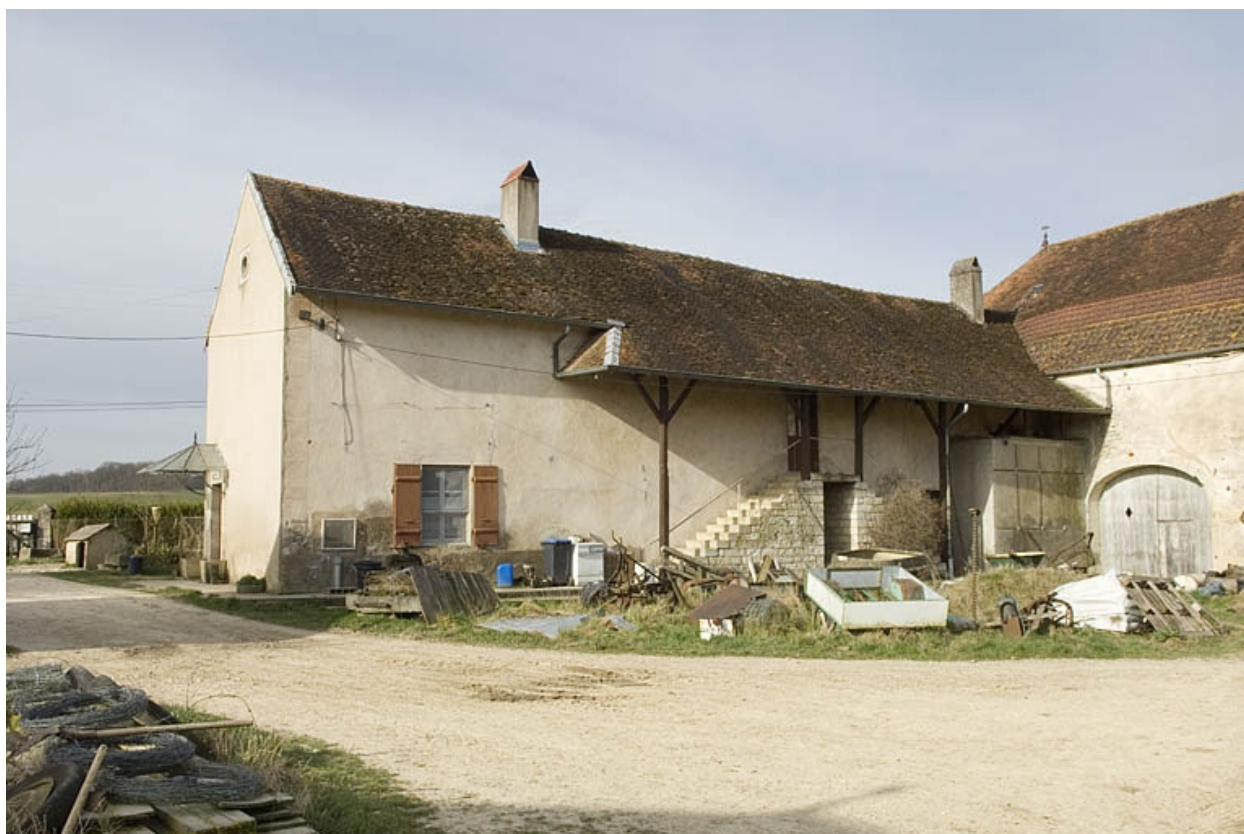
Corps de ferme vu de trois quarts  
Phot. Jérôme Mongreville  
IVR43\_20097000136NUC2A

Corps de ferme vu de trois quarts

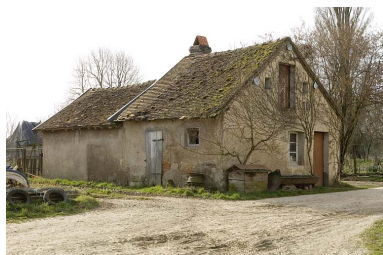
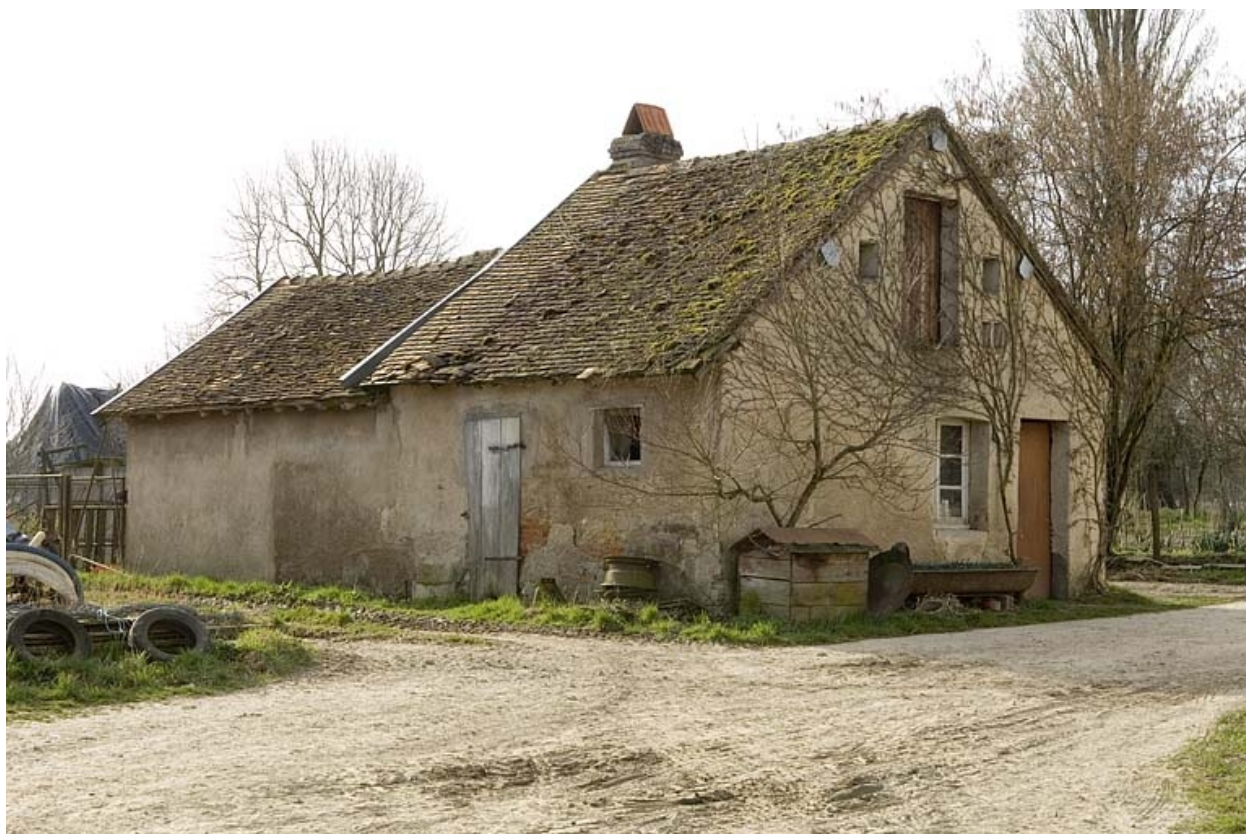
Four à pain et poulailler.  
Phot. Jérôme Mongreville  
IVR43\_20097000134NUC2A

Four à pain et poulailler.

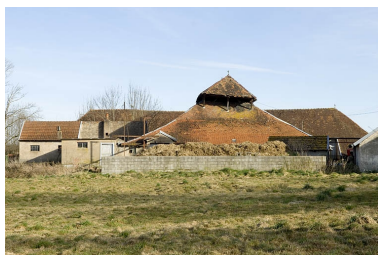
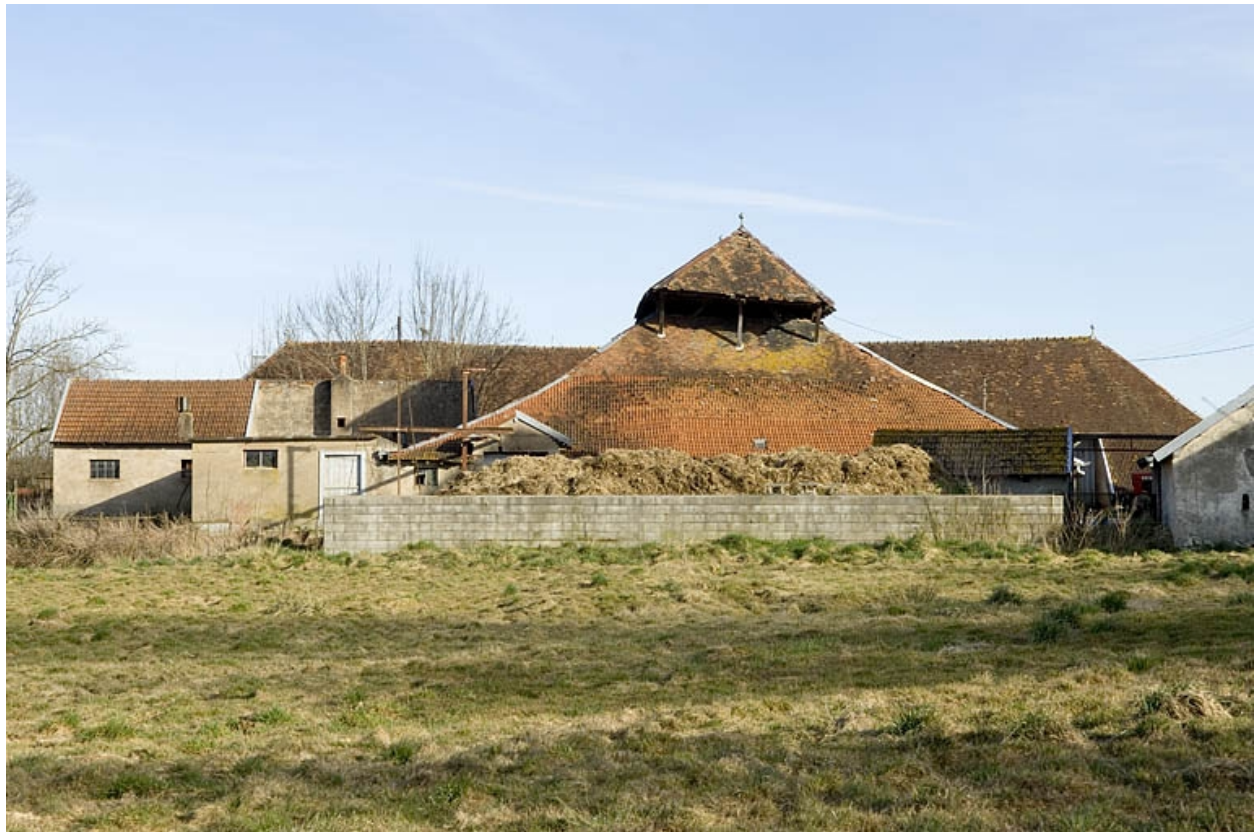
Bâtiment du four et  
séchoir depuis l'ouest.  
Phot. Jérôme Mongreville  
IVR43\_20097000130NUC2A

Bâtiment du four et séchoir depuis l'ouest.

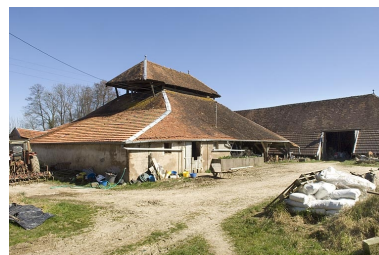
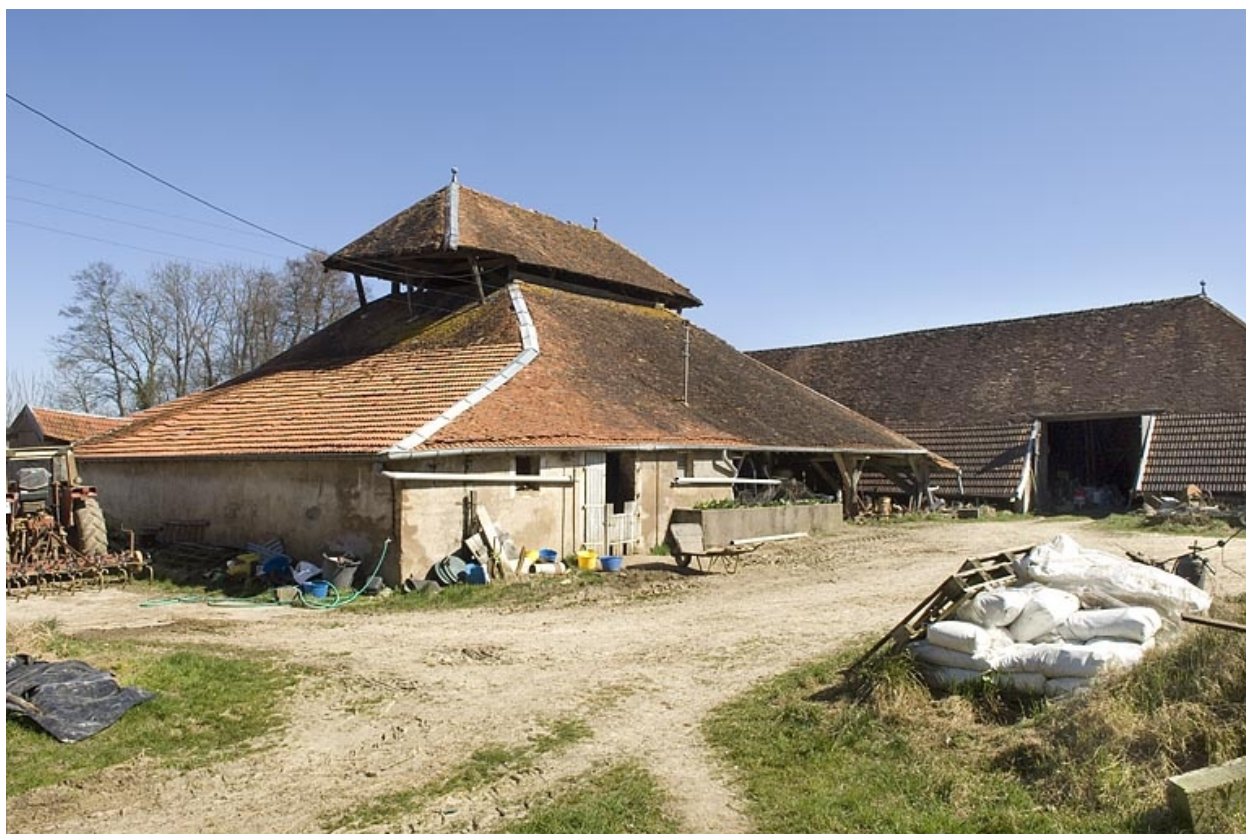
Bâtiment du four et  
séchoir vus de trois quarts.  
Phot. Jérôme Mongreville  
IVR43\_20097000141NUC2A

Bâtiment du four et séchoir vus de trois quarts.

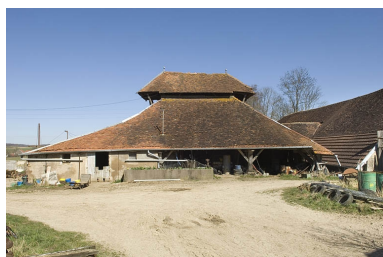
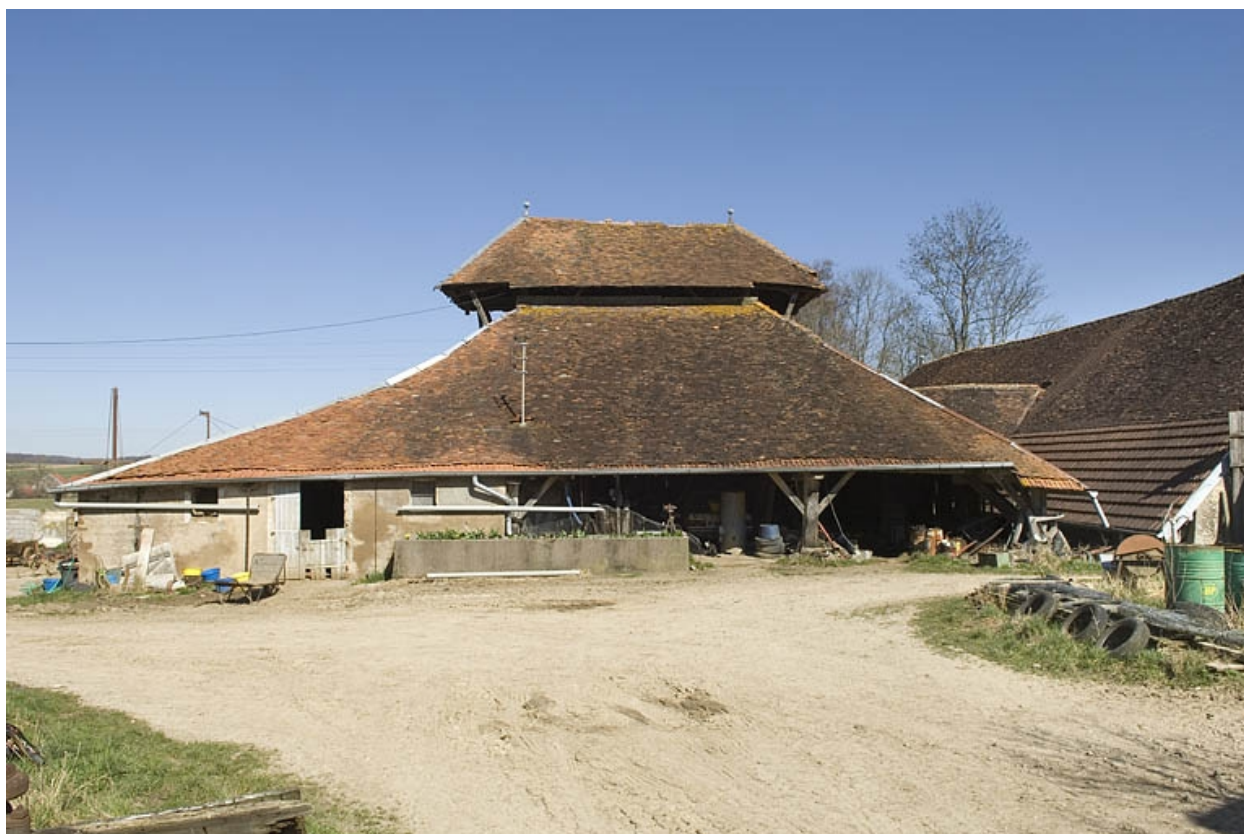
Bâtiment du four vu de face.  
Phot. Jérôme Mongreville  
IVR43\_20097000140NUC2A

Bâtiment du four vu de face.

Le bâtiment du four possède une charpente en sapin, avec toit à croupes et tuile plate, coiffée d'un large lanterneau débordant à l'aplomb du four. Ce dernier, construit extérieurement en moellon de calcaire, a son entrée aujourd'hui obturée par une citerne. Le séchoir possède une charpente en chêne et sapin, avec toit à longs pans et croupes, dont la couverture de tuile plate et mécanique aurait été reprise en 1961. Ces bâtiments, caractéristiques par leur hautes toitures dont les versants descendent presque au niveau du sol, communiquent par un passage couvert. Le logement, construit en moellon de calcaire enduit, comprend un étage carré, et est couvert d'un toit à longs pans en tuile plate. Le bâtiment en retour d'angle, abritant une étable et un fenil, est couvert d'un toit à demi-croupes, tuile plate et mécanique.

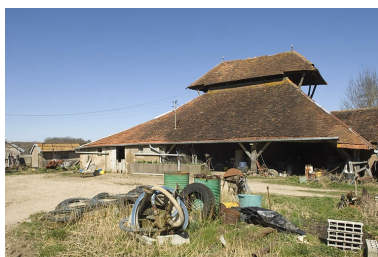
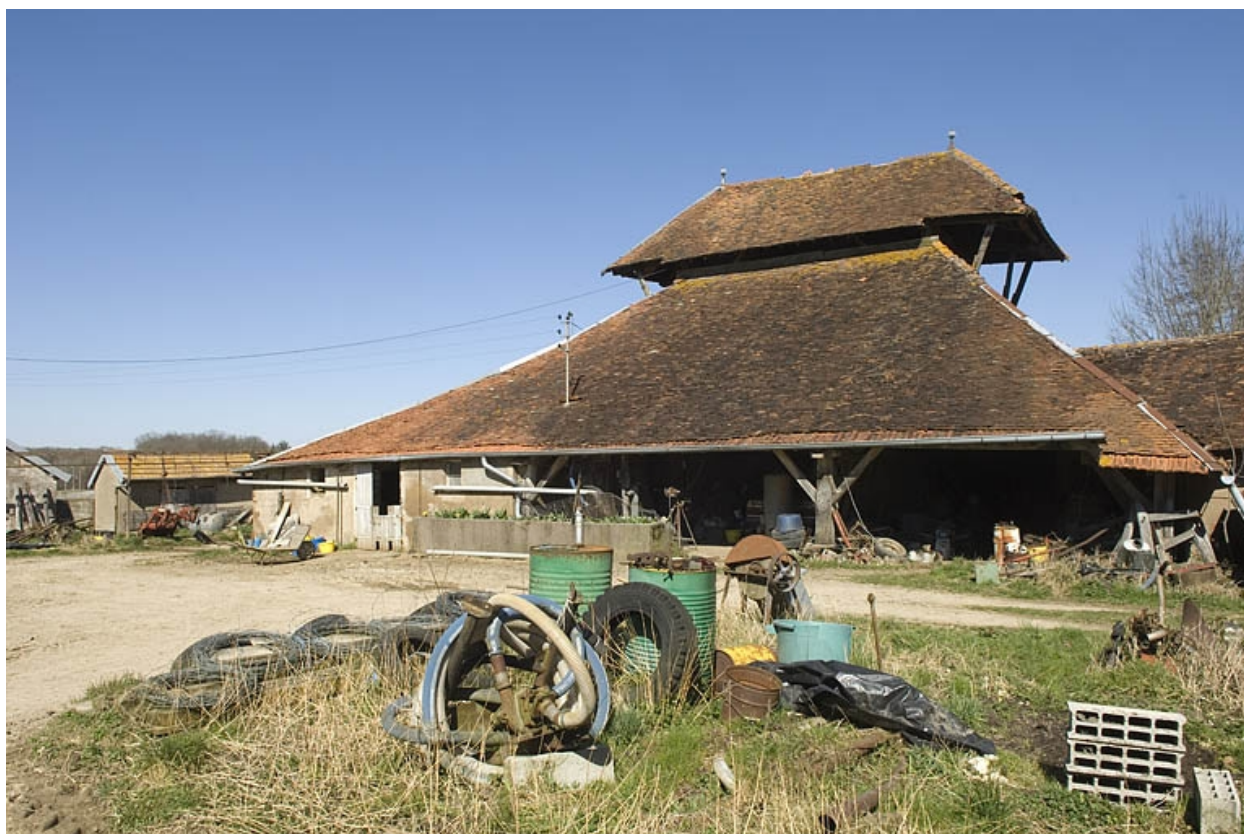
Bâtiment du four vu  
de trois quarts droite.  
Phot. Jérôme Mongreville  
IVR43\_20097000142NUC2A

Bâtiment du four vu de trois quarts droite.

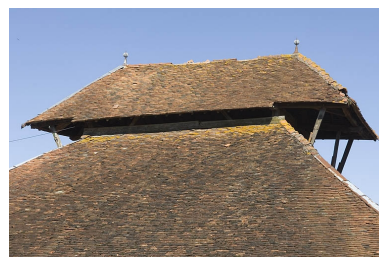
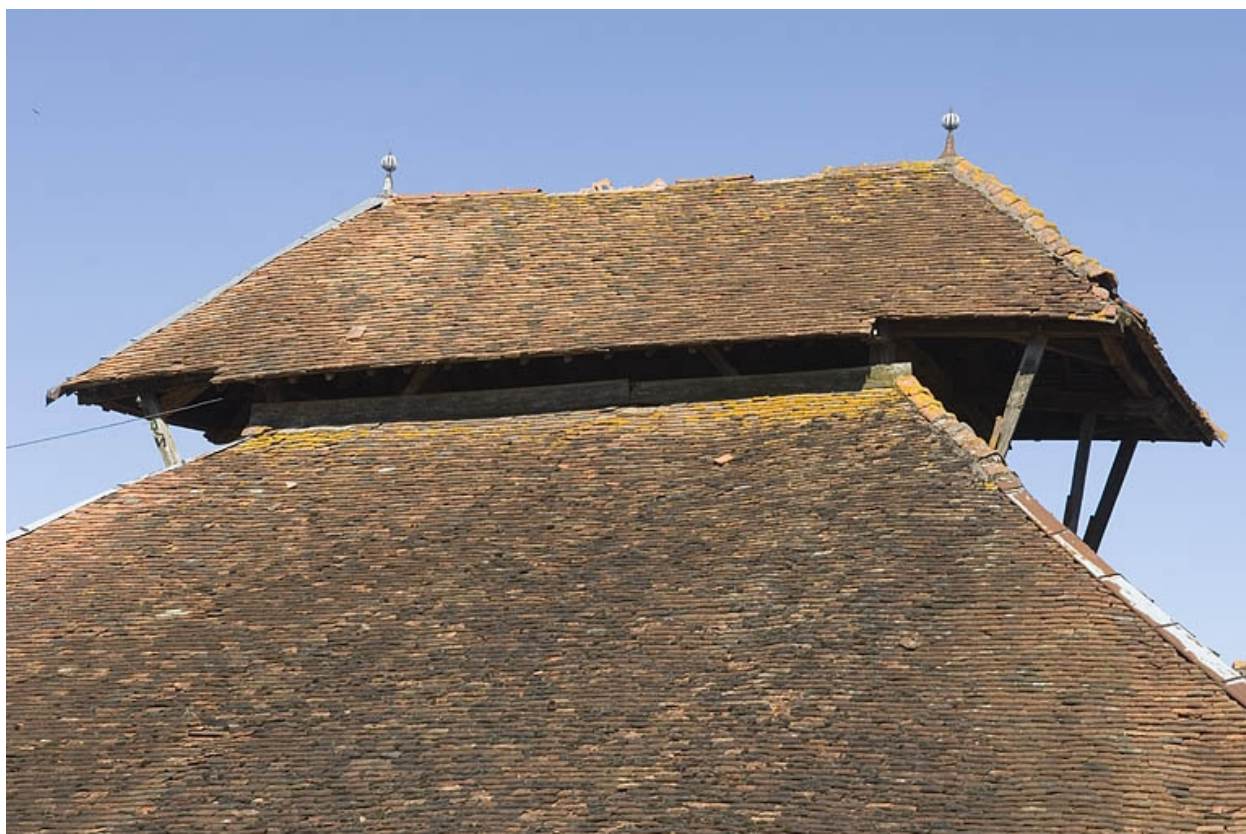
Lanternon du bâtiment du four.  
Phot. Jérôme Mongreville  
IVR43\_20097000143NUC2A

Lanternon du bâtiment du four.

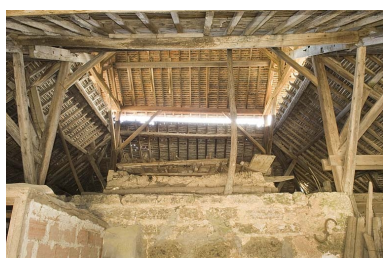
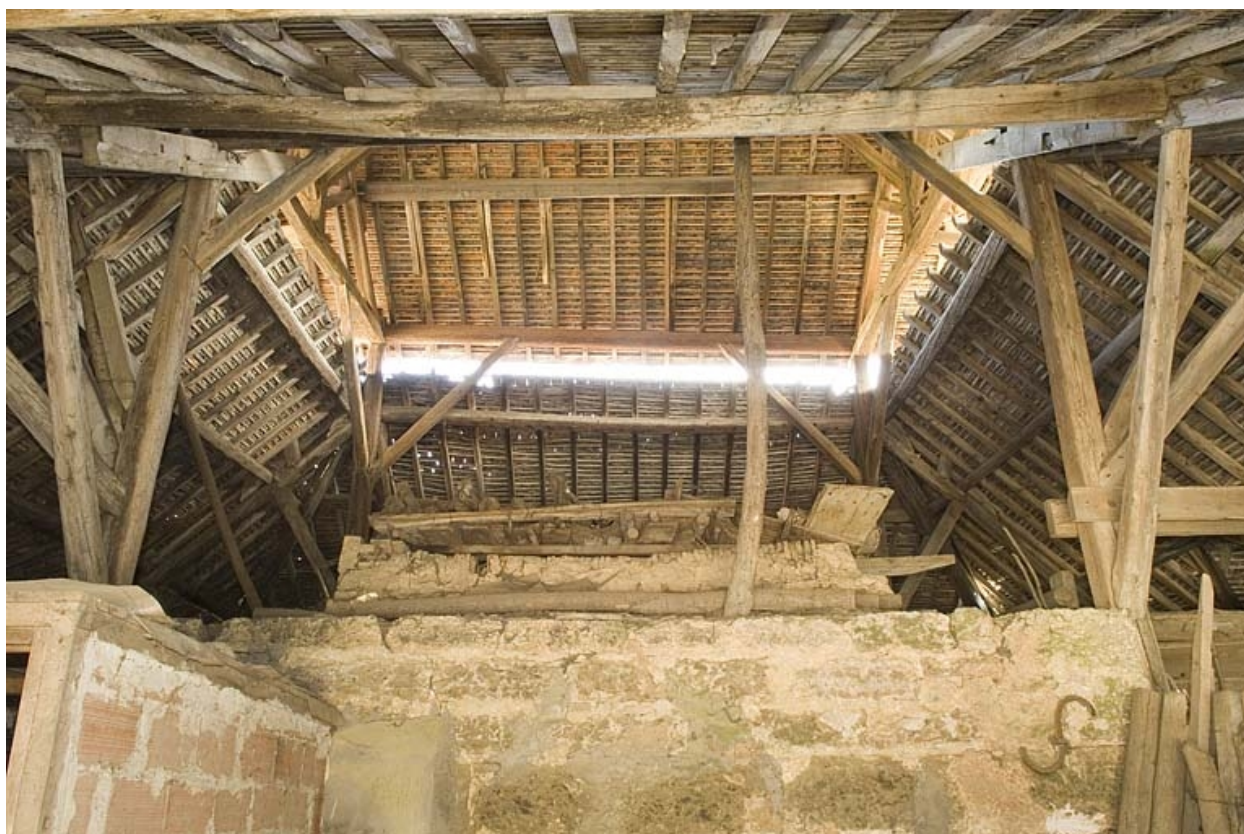
Vue intérieure du bâtiment  
du four. Massif maçonné.  
Phot. Jérôme Mongreville  
IVR43\_20097000139NUC2A

Vue intérieure du bâtiment du four. Massif maçonné.

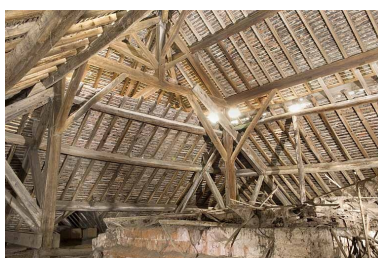
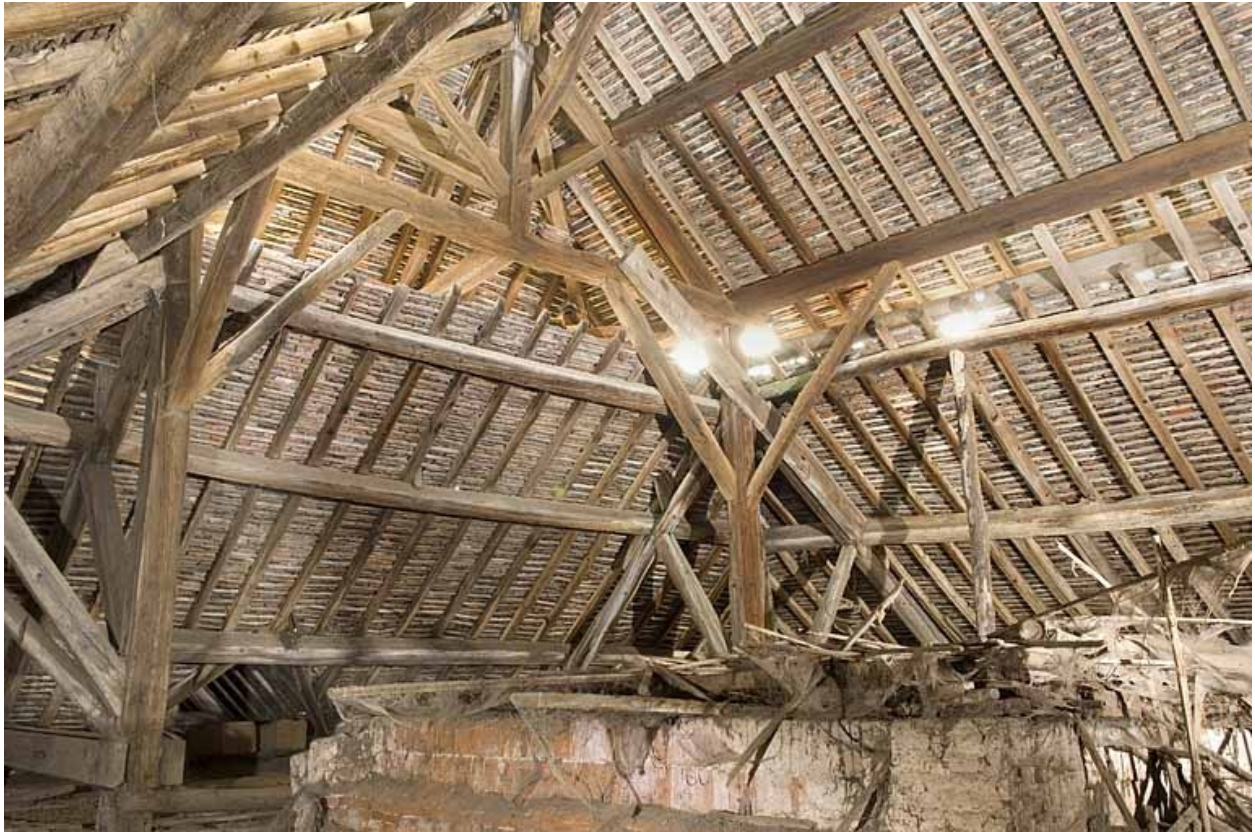
Bâtiment du four. Charpente de  
la croupe est. Vue de trois quarts.  
Phot. Jérôme Mongreville  
IVR43\_20097000144NUC2A

Bâtiment du four. Charpente de la croupe est. Vue de trois quarts.

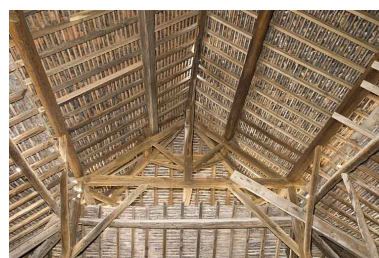
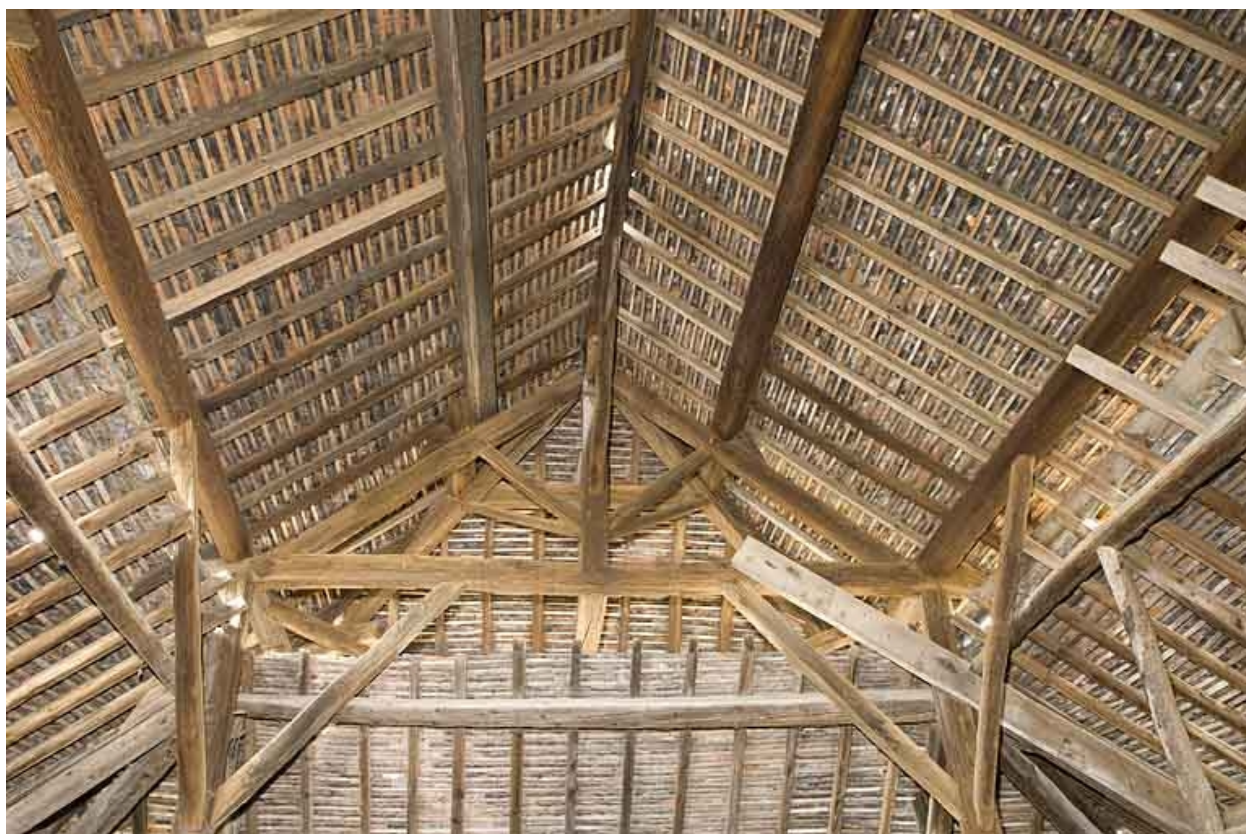
Bâtiment du four. Charpente  
de la croupe est. Vue de face.  
Phot. Jérôme Mongreville  
IVR43\_20097000145NUC2A

Bâtiment du four. Charpente de la croupe est. Vue de face.

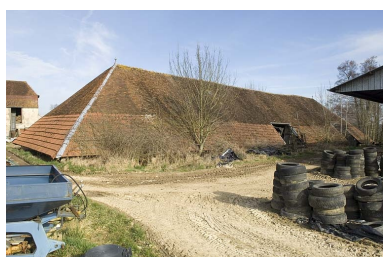
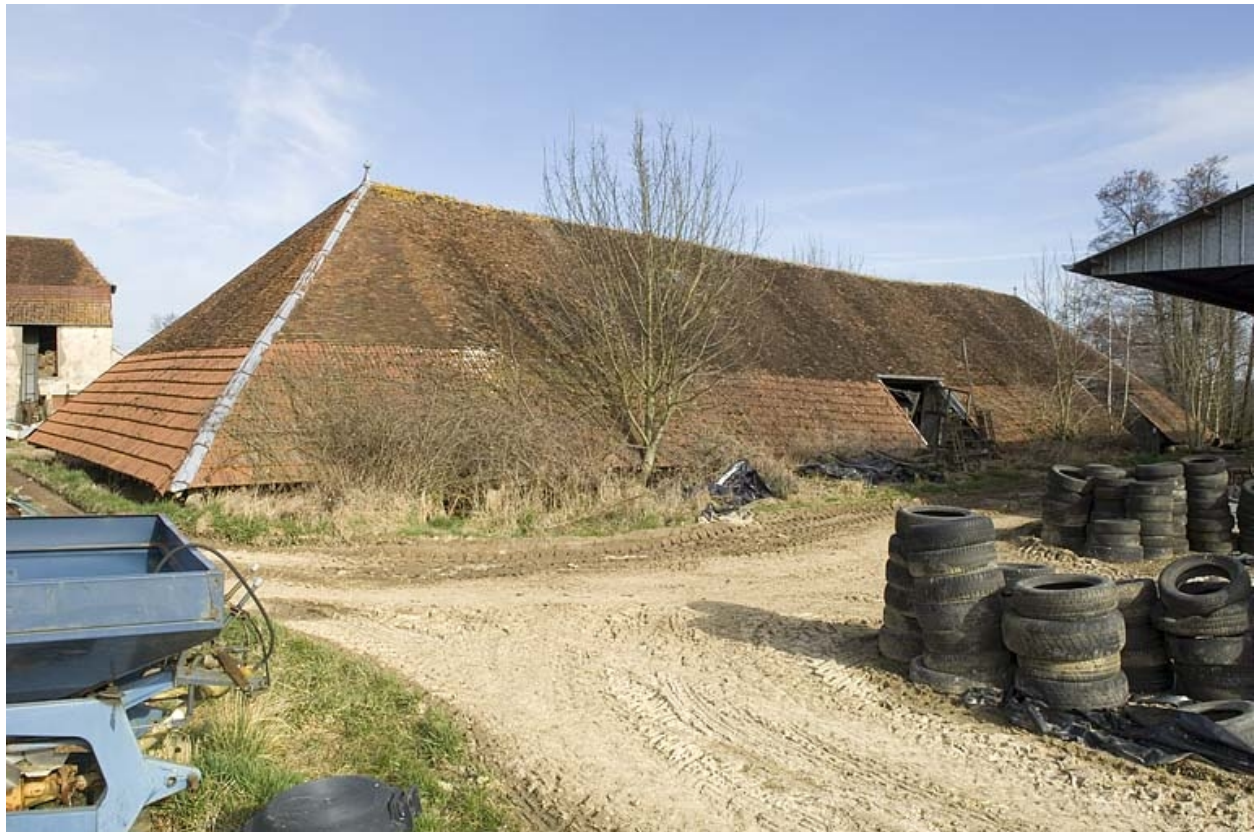
Séchoir depuis le sud.

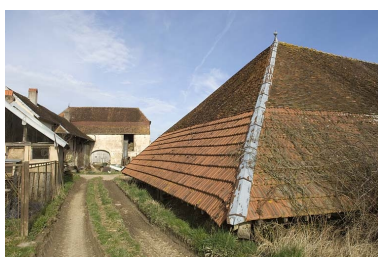
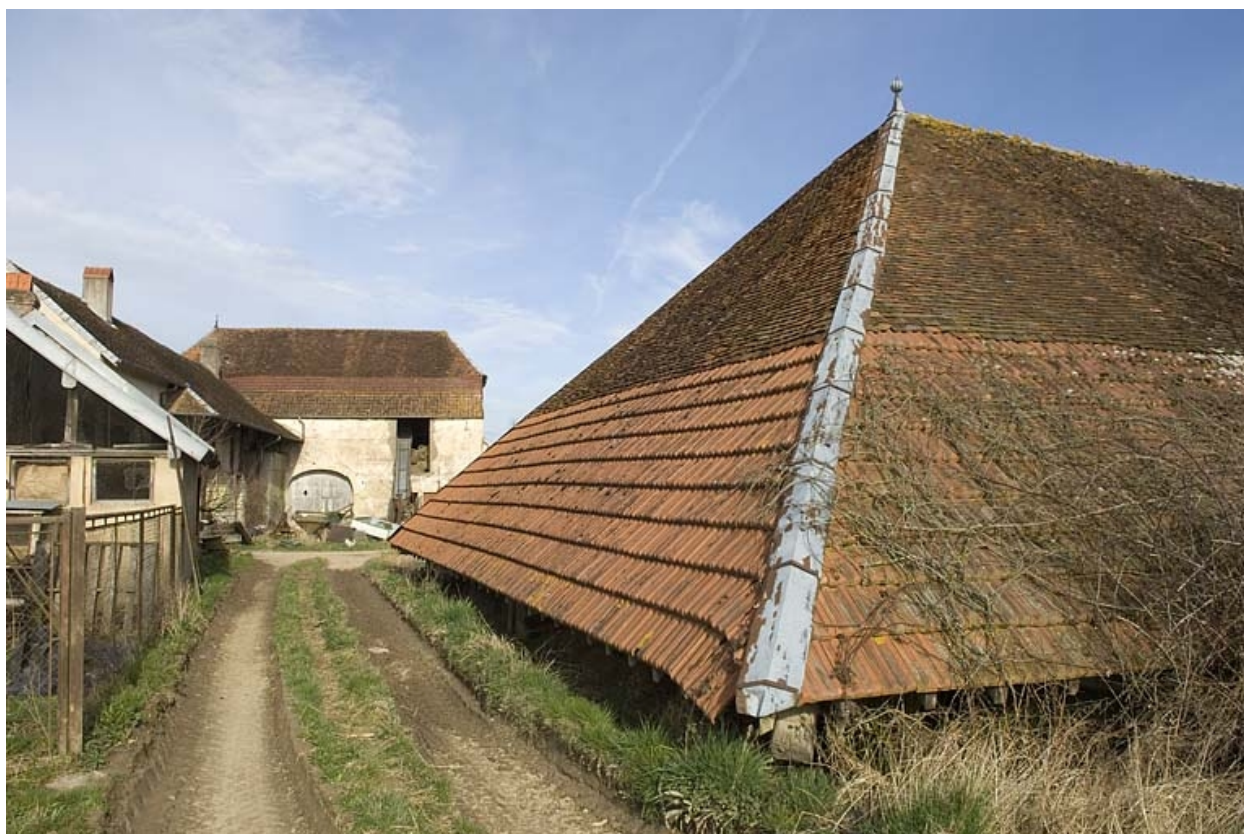
Croupe du séchoir.

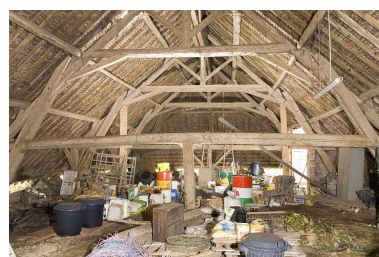
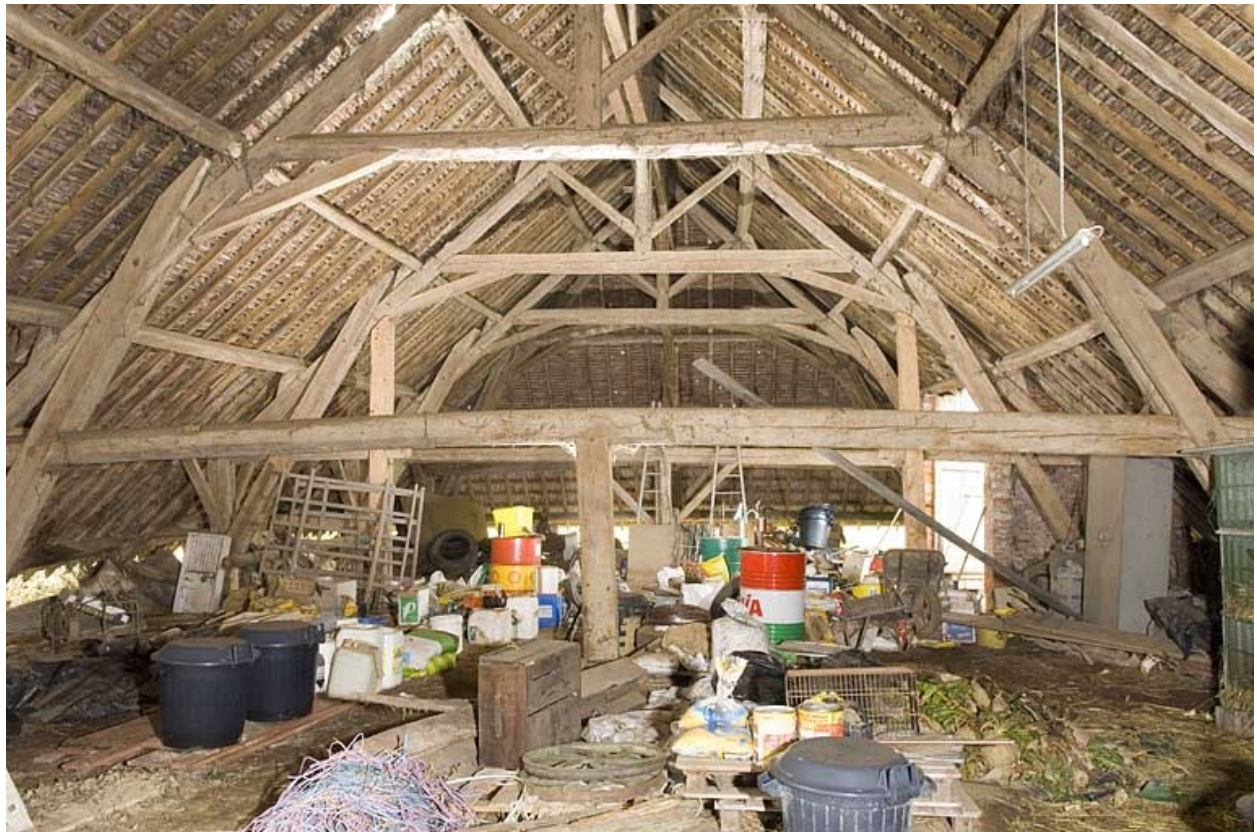
Séchoir. Partie sud de la charpente.
