Bourgogne-Franche-Comté, Doubs  
Besançon  
îlot Ronchaux  
15 rue Ronchaux

## **hôtel d'Eternoz**

Numéro de dossier : IA25000233  
Date de l'enquête initiale : 1996  
Date(s) de rédaction : 2001  
Cadre de l'étude : enquête thématique régionale demeures bisontines  
Degré d'étude : étudié

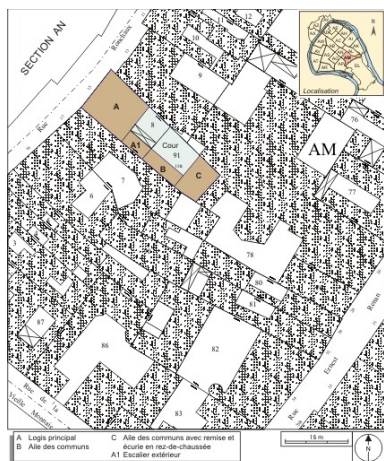
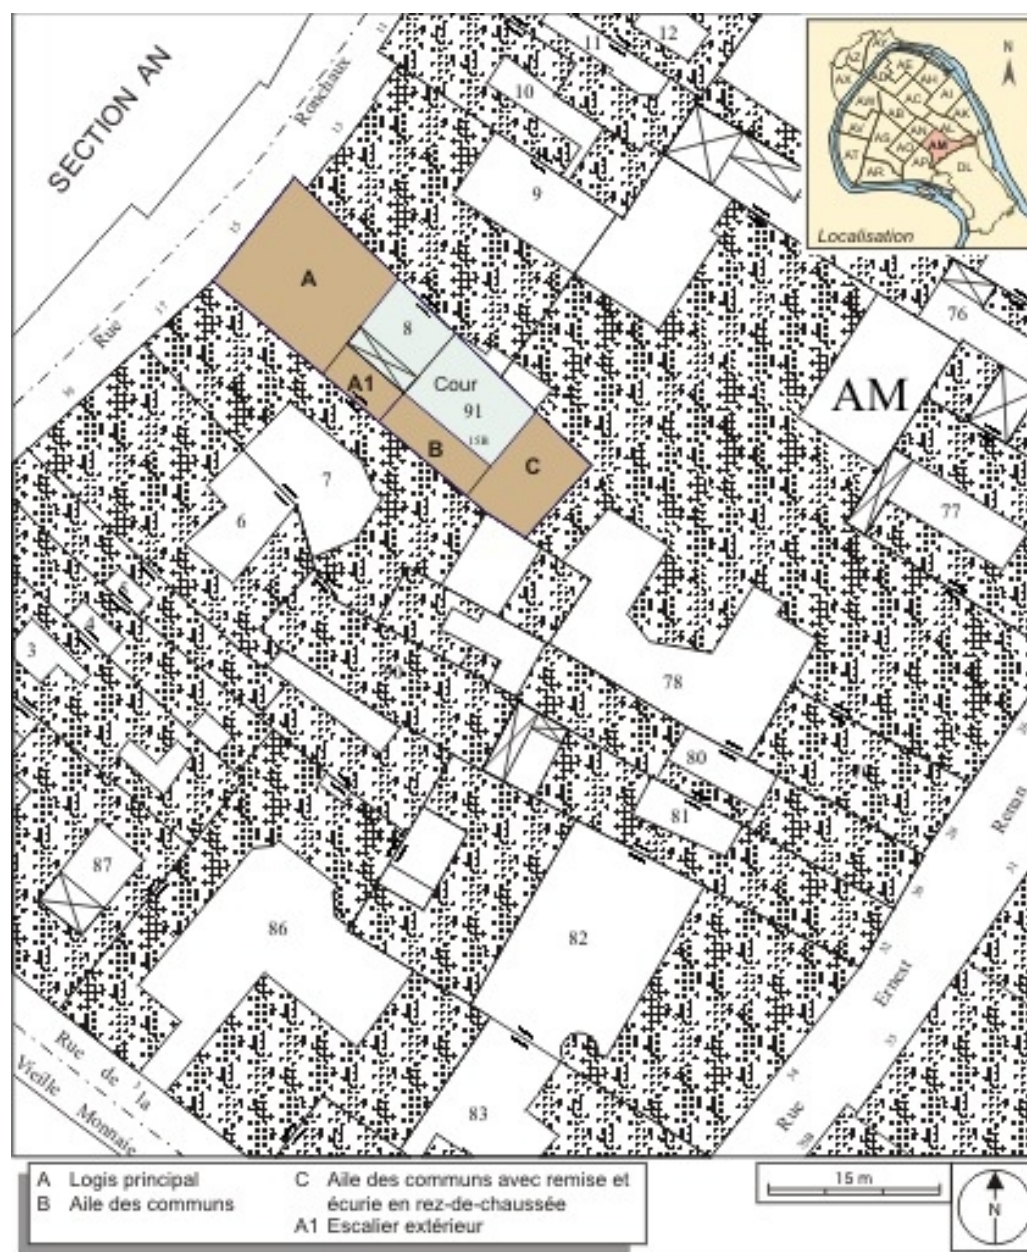
IVR43\_20072500011NUDA

Plan masse et de situation. Extrait du plan cadastral, 1974, section AM.

Technique de relevé : reprise de fond ; Échelle : 1/500

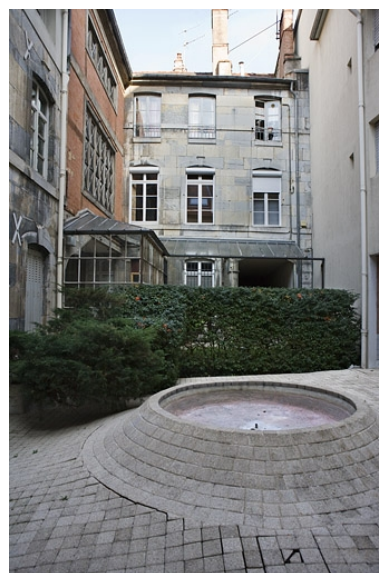
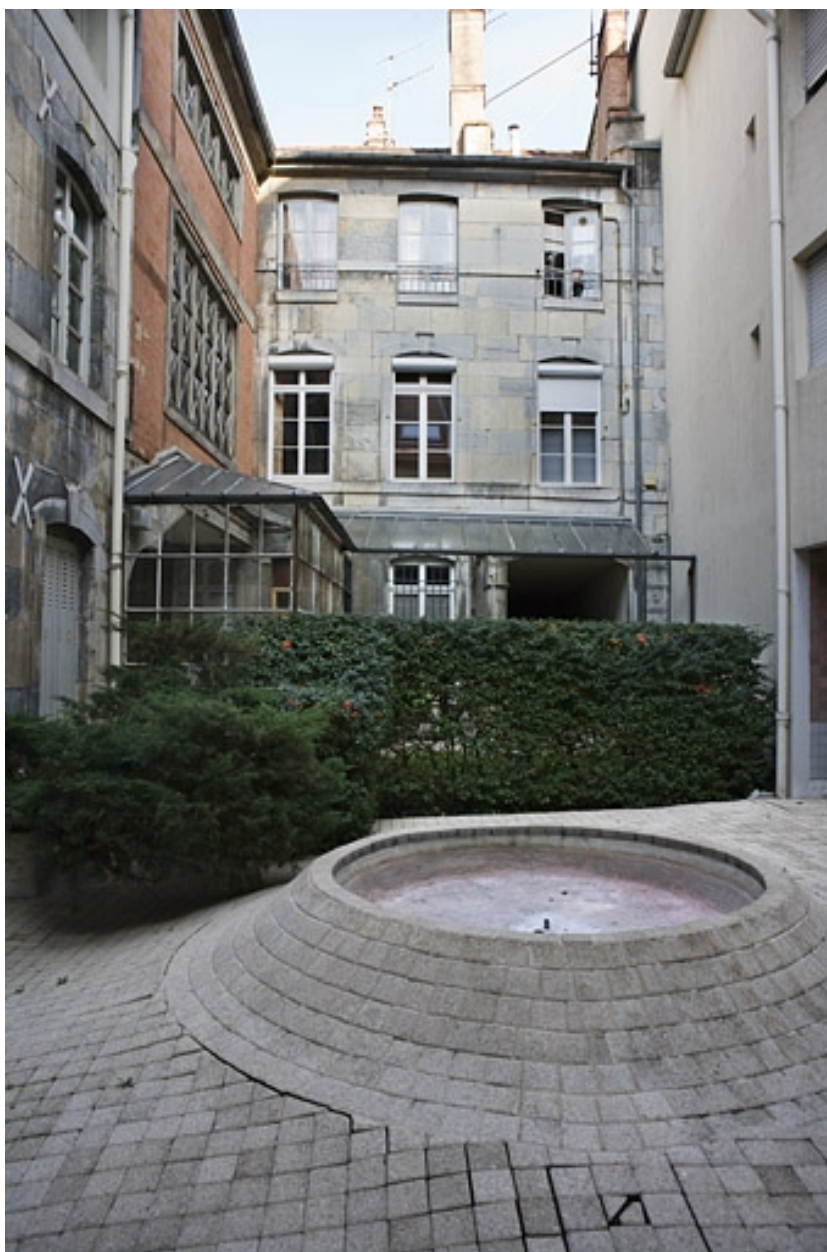
Vue d'ensemble des façades sur cour du logis principal, de face.

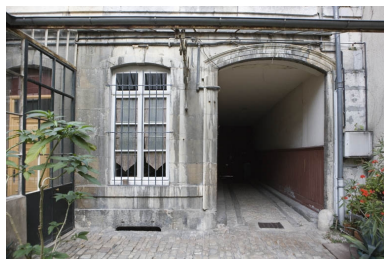
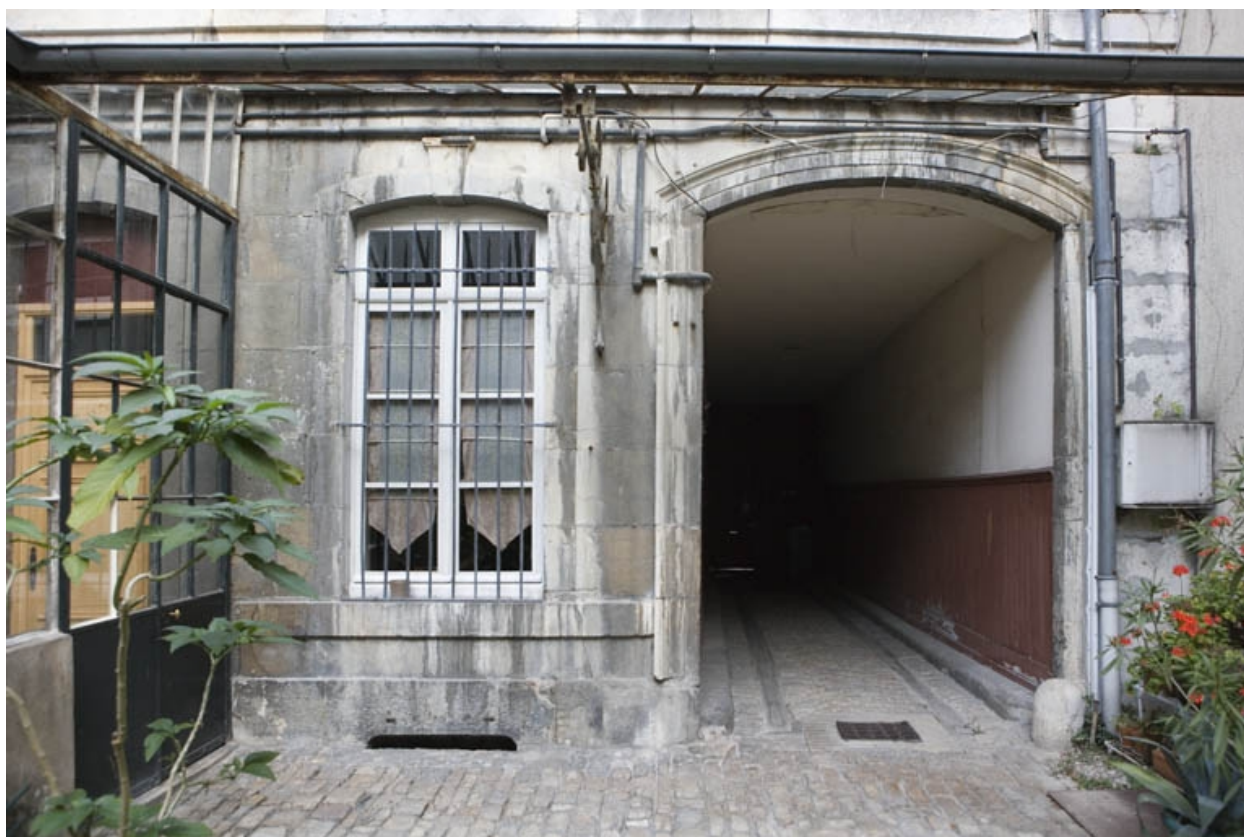
Détail du passage cocher, côté cour.

L'hôtel constitue un bon exemple de petit hôtel urbain de la 1<sup>ère</sup> moitié du 18<sup>e</sup> siècle avec un escalier à cage ouverte distribuant aussi les communs en retour d'équerre sur cour. Le passage d'entrée pavé, avec bandes de roulage en bois, semble être d'origine.

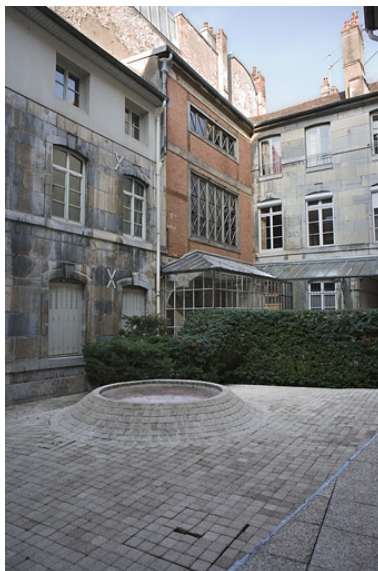
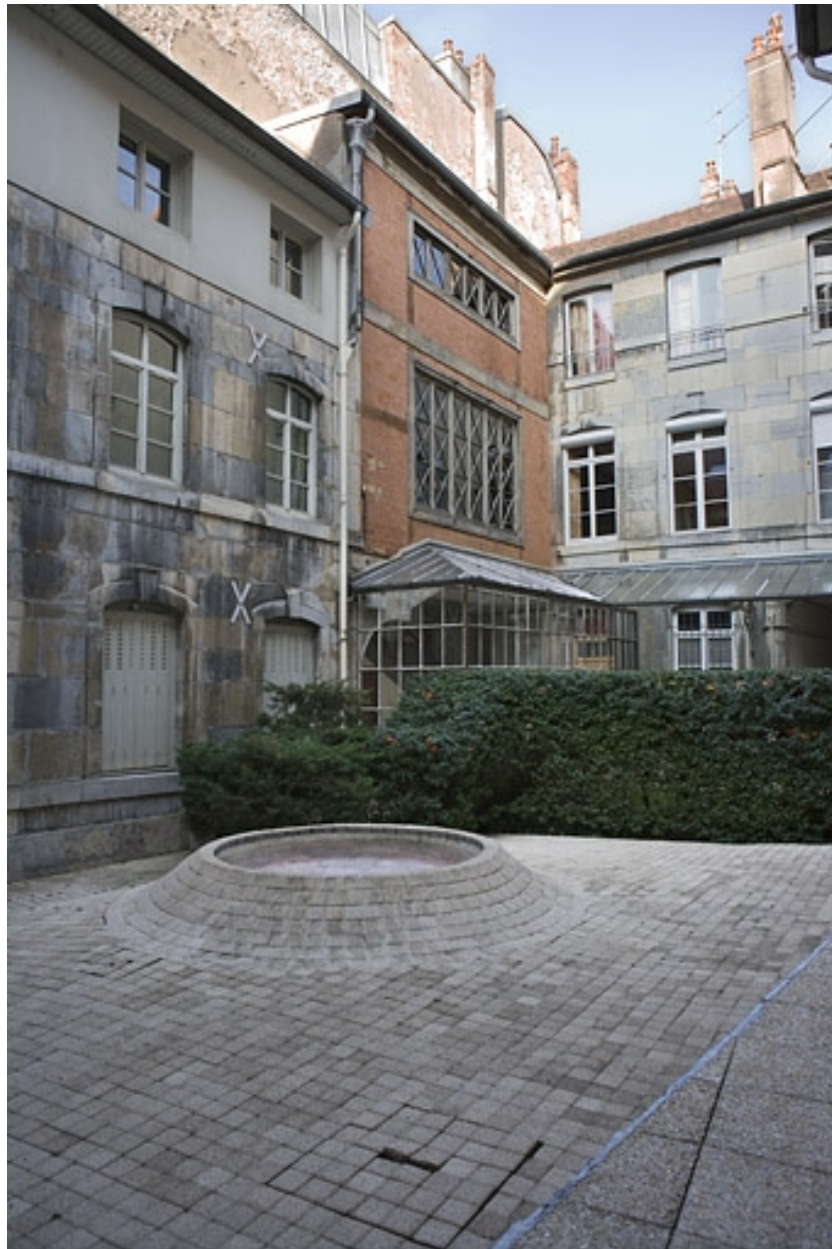
Vue d'ensemble des façades  
sur cour du logis principal,  
de trois quarts droit.

Vue d'ensemble des façades sur cour du logis principal, de trois quarts droit.

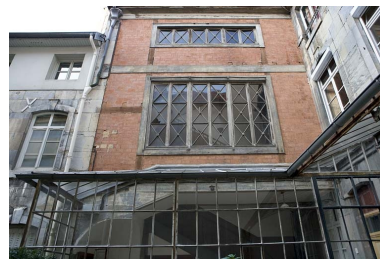
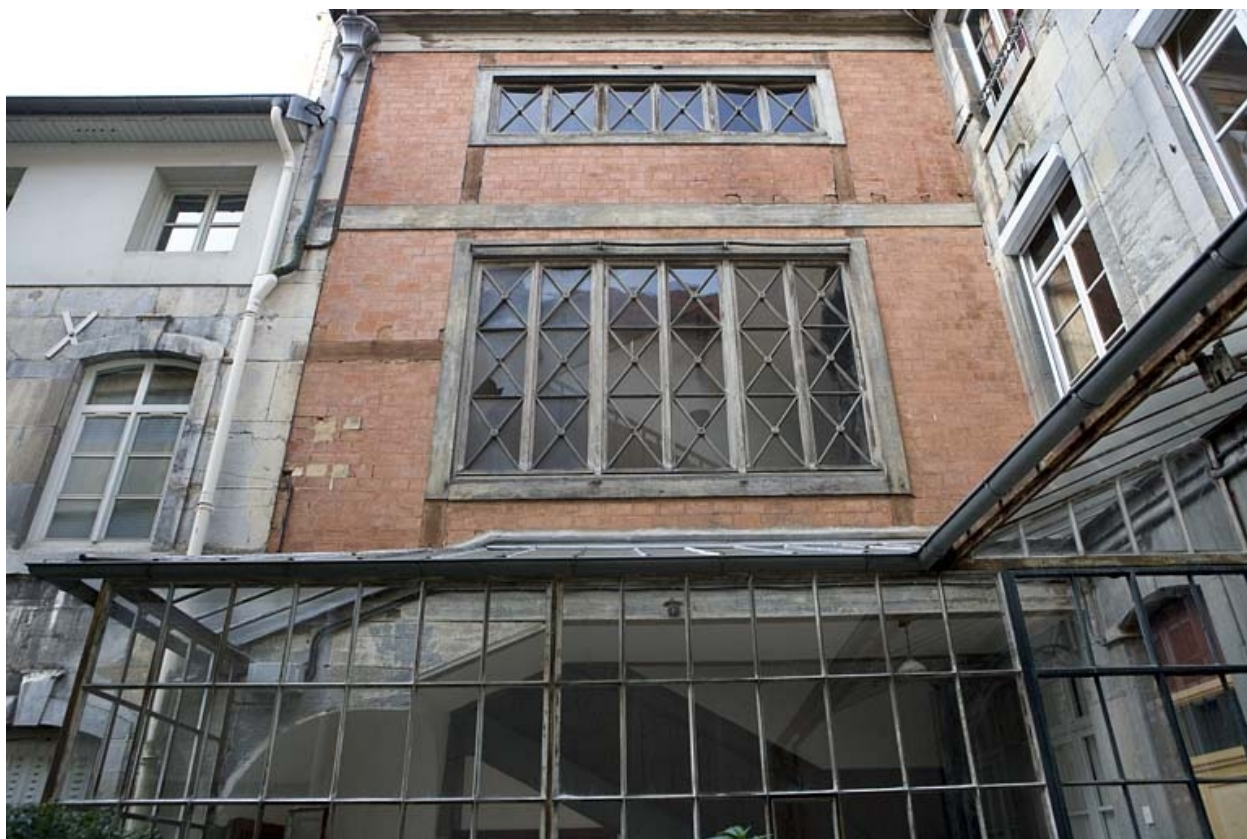
Détail de l'aile contenant  
l'escalier principal.

Détail de l'aile contenant l'escalier principal.

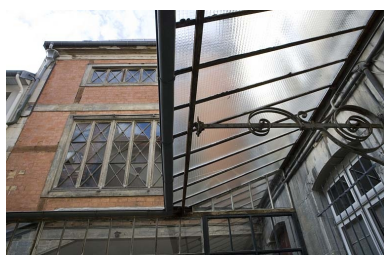
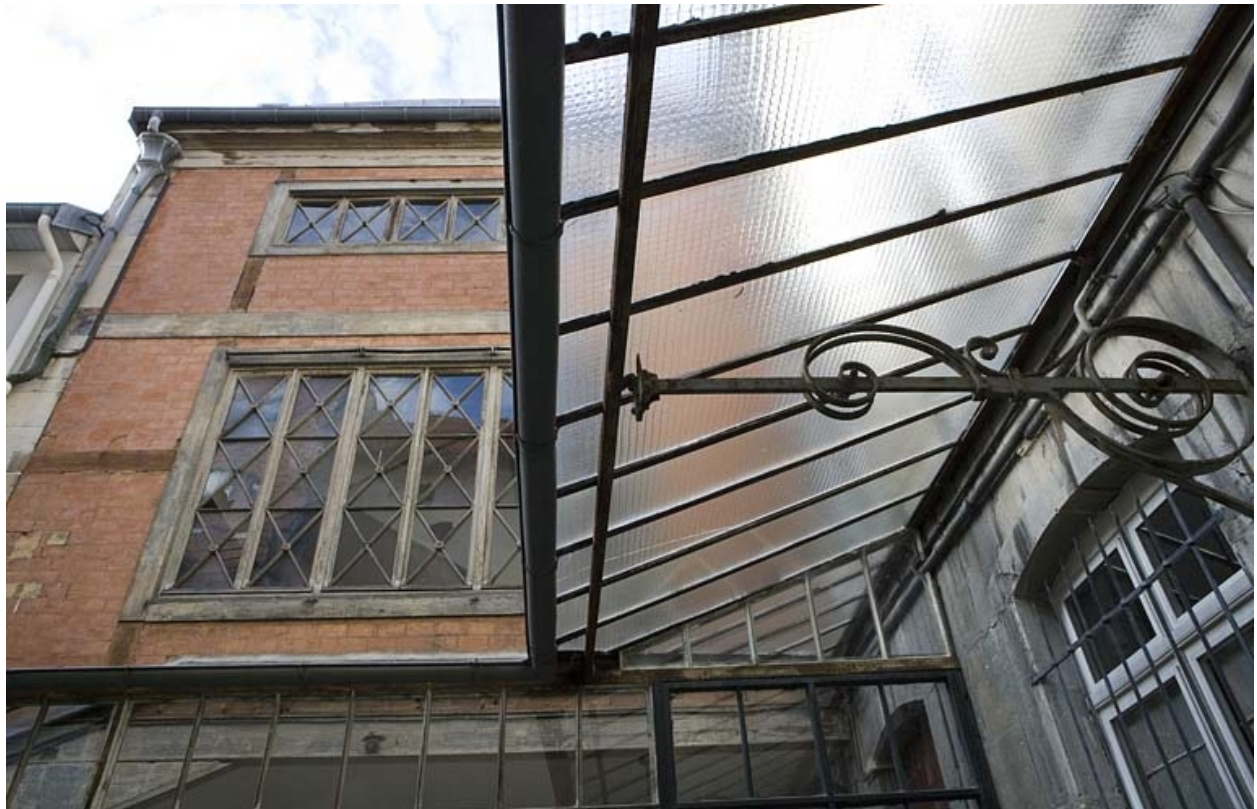
Détail de l'aile contenant l'escalier  
et de l'auvent situé sur la façade  
postérieure du logis principal.

Détail de l'aile contenant l'escalier et de l'auvent situé sur la façade postérieure du logis principal.

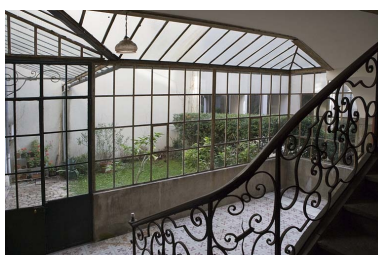
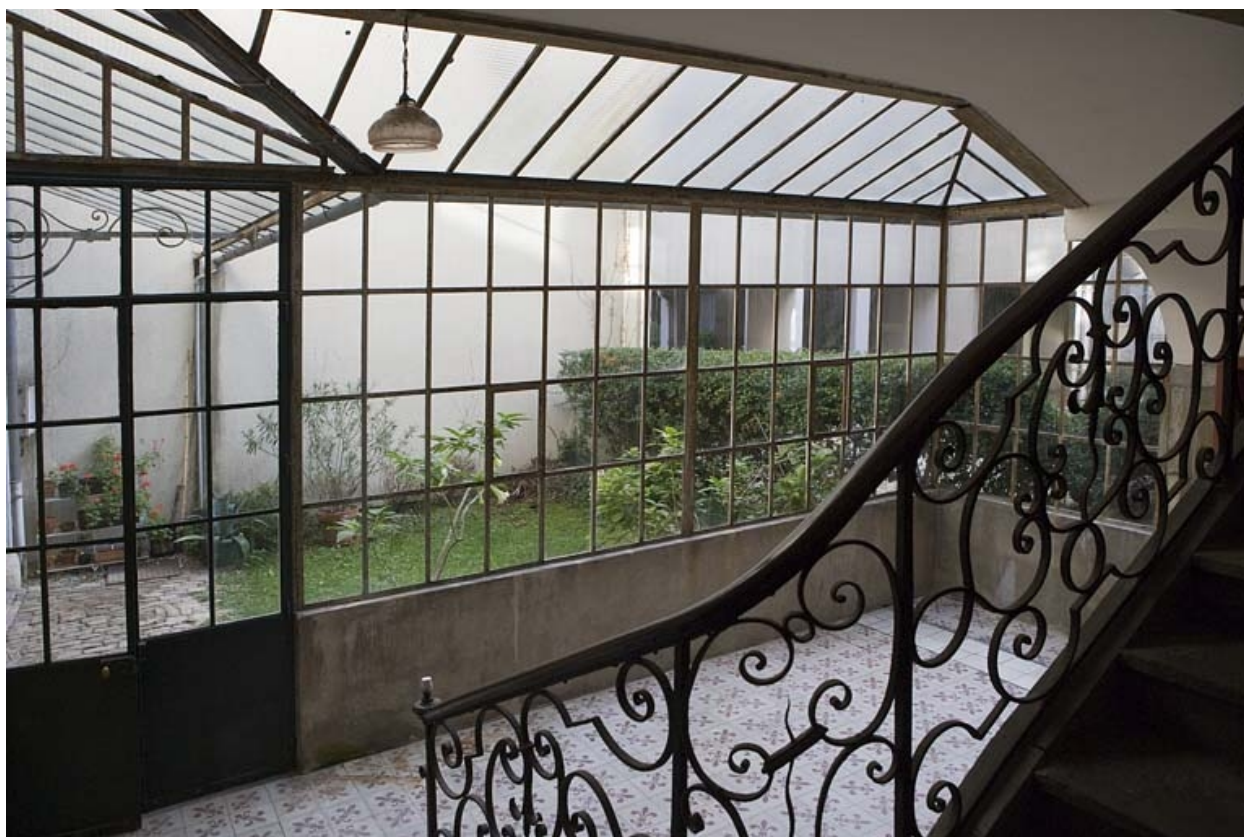
Vue intérieure de la verrière  
protégeant le rez-de-  
chaussée de la cage d'escalier.

Vue intérieure de la verrière protégeant le rez-de-chaussée de la cage d'escalier.

L'hôtel sur rue, avec entrée cochère latérale, un étage carré sur rue et un comble et deux étages carrés sur cour, est construit sur un sous-sol voûté en berceau. Le corps de bâtiment en L sur cour qui comprenait en fond de cour une remise et une écurie, et à droite les communs, sert actuellement de logis secondaire. L'ouverture de la cage d'escalier distribuant communs et logis a été fermée par une cloison en brique et une verrière en rez-de-chaussée.

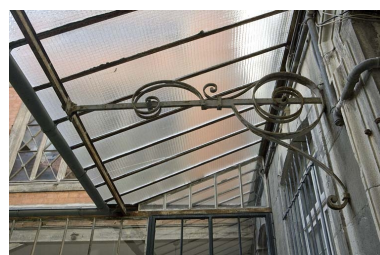
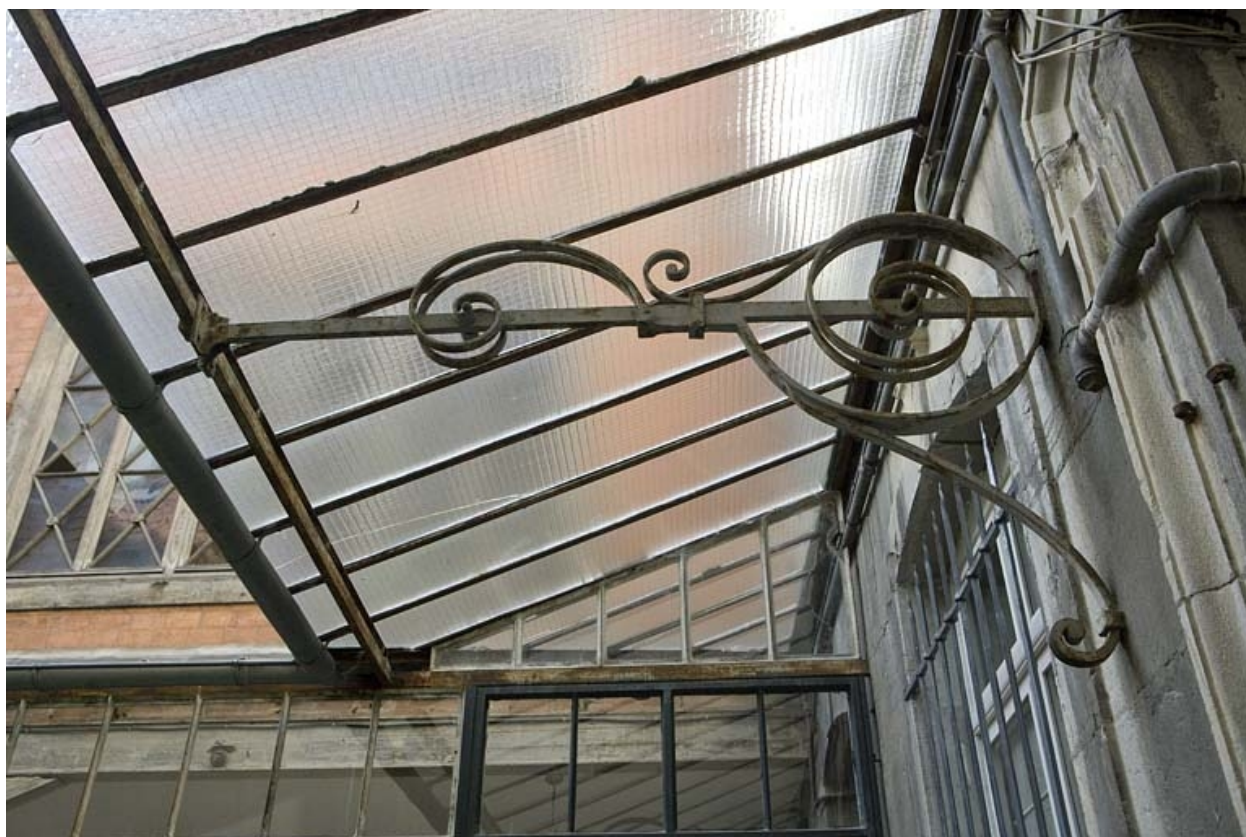
Détail de l'auvent situé sur la façade  
postérieure du logis principal.

Détail de l'auvent situé sur la façade postérieure du logis principal.

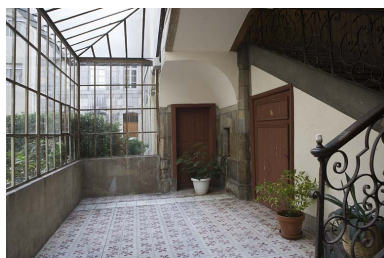
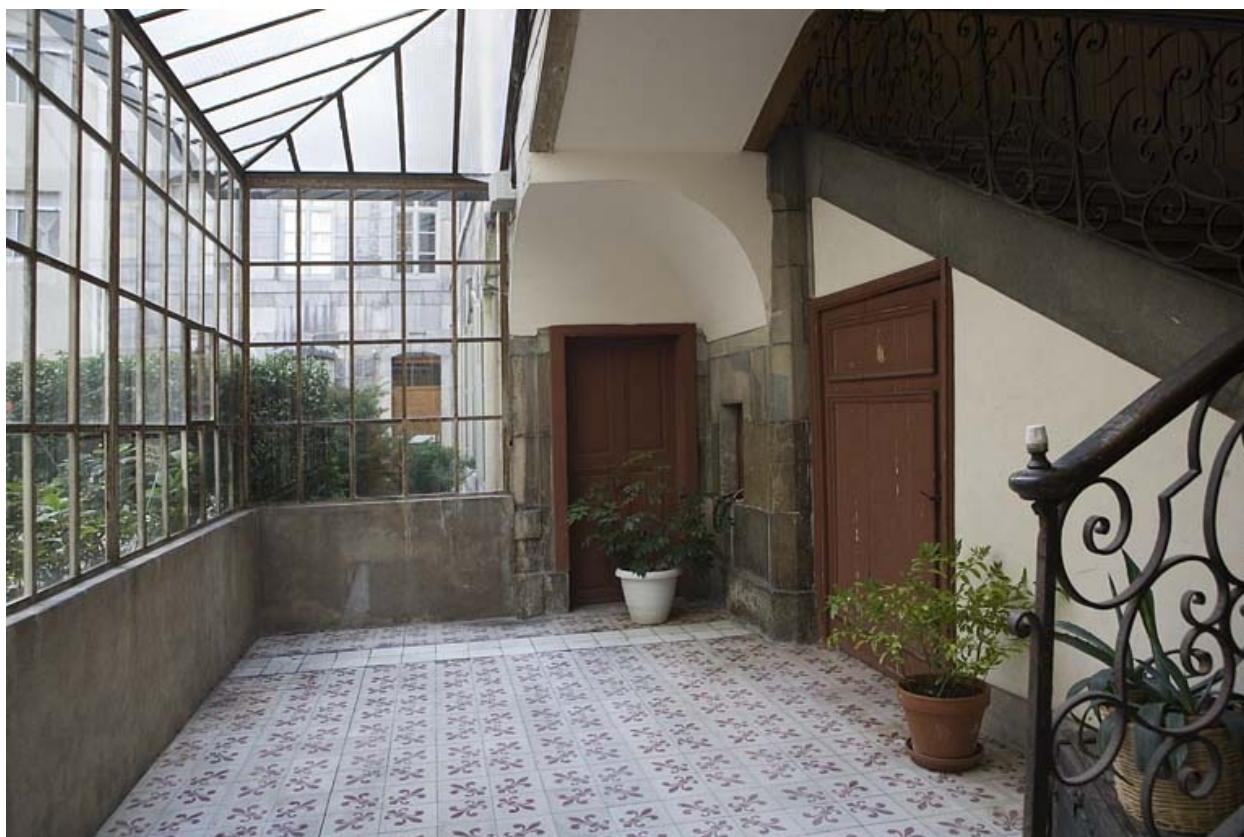
Vue intérieure de la verrière  
protégeant le rez-de-chaussée de  
la cage d'escalier, partie gauche.

Vue intérieure de la verrière protégeant le rez-de-chaussée de la cage d'escalier, partie gauche.
