Bourgogne-Franche-Comté, Nièvre  
Cercy-la-Tour

## église paroissiale Saint-Pierre

Numéro de dossier : IA00002080  
Date de l'enquête initiale : 1986  
Date(s) de rédaction : 1987  
Cadre de l'étude : inventaire topographique  
Degré d'étude : étudié

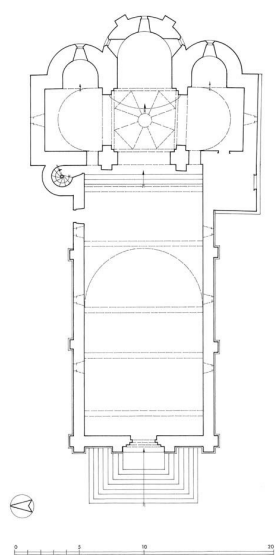
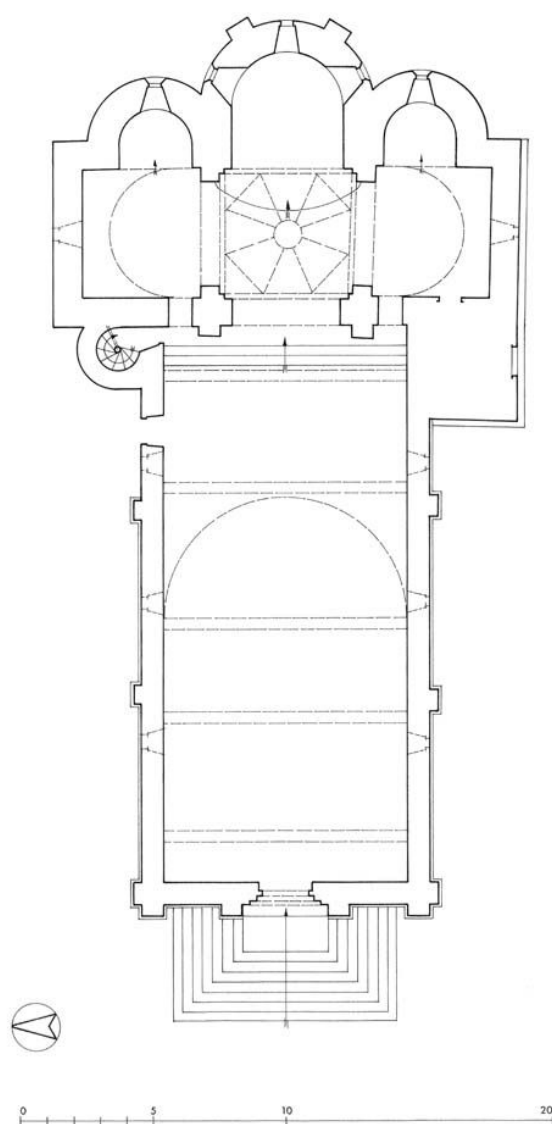
Plan.  
Dess. Alain Morelière  
IVR26\_20125800041A2YY

Plan.

Technique de relevé : relevé manuel ; Échelle : 1/100

Plan : plan en croix latine

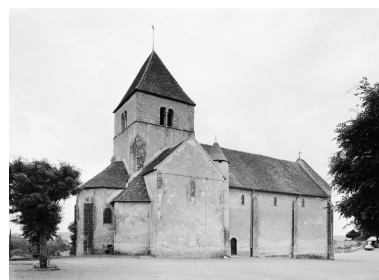
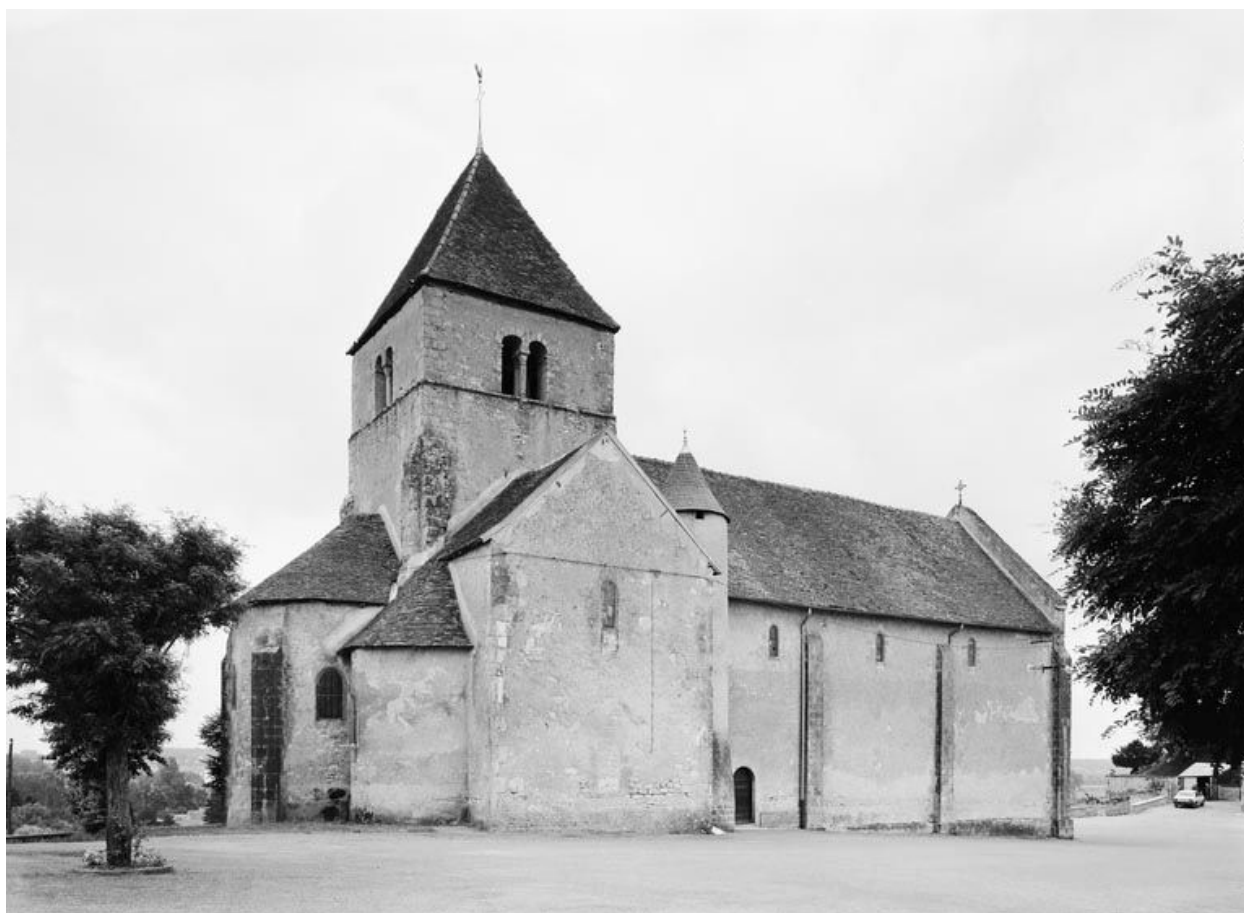
Elévation latérale gauche,  
vue prise du nord-est.  
Phot. Michel Rosso  
IVR26\_19815800244V

Elévation latérale gauche, vue prise du nord-est.

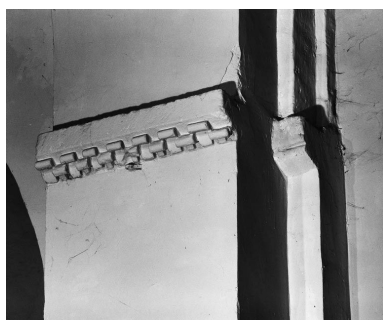
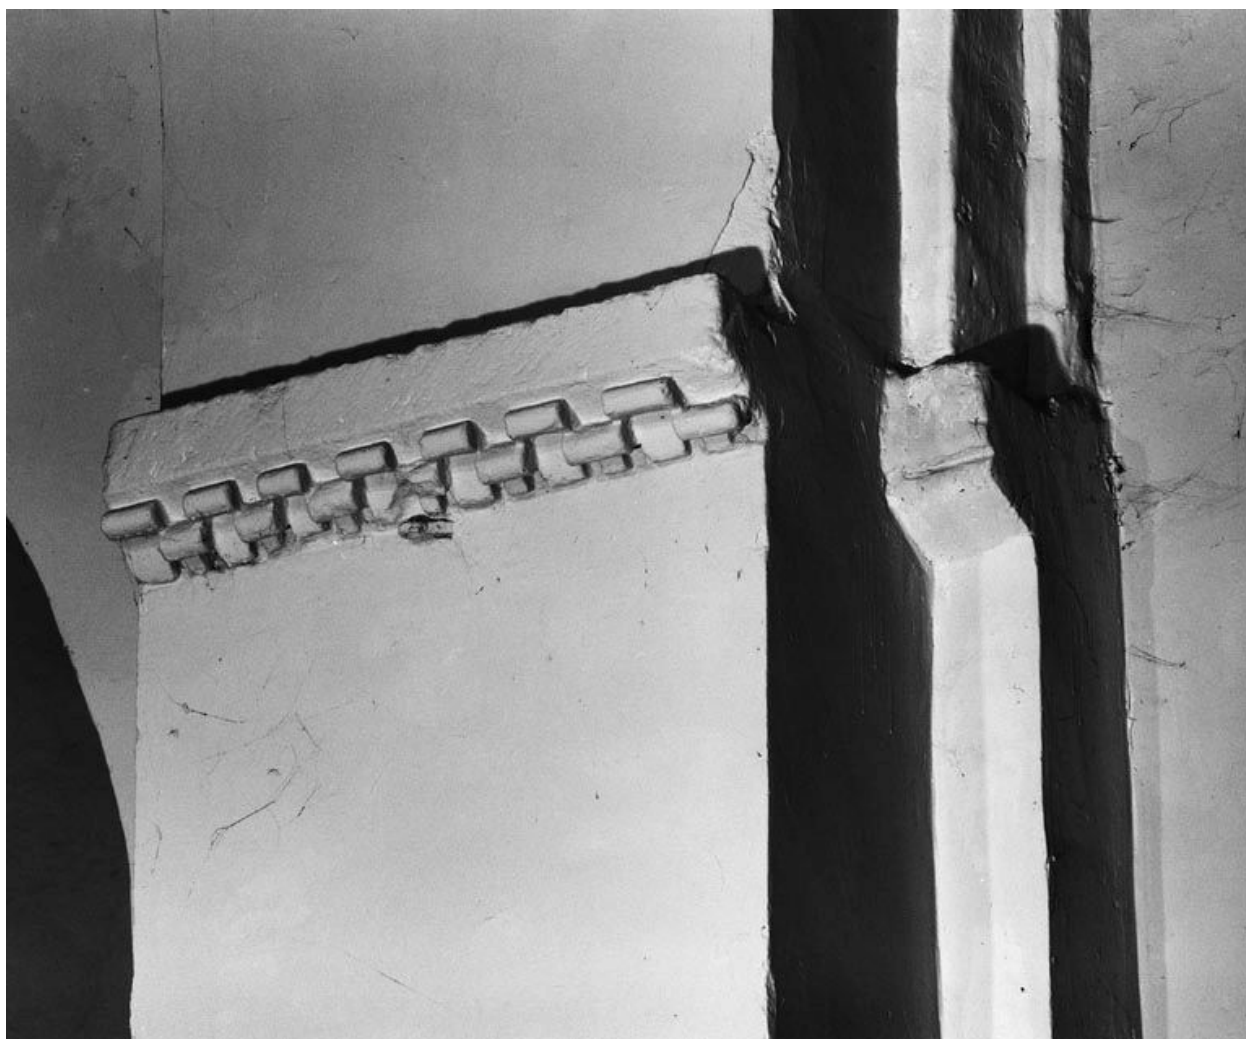
Arcade d'entrée du chœur :  
détail de l'imposte.  
Phot. Jean-Luc Duthu  
IVR26\_19815800259X

Arcade d'entrée du chœur : détail de l'imposte.

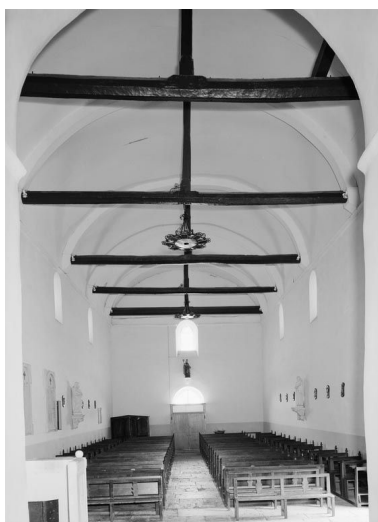
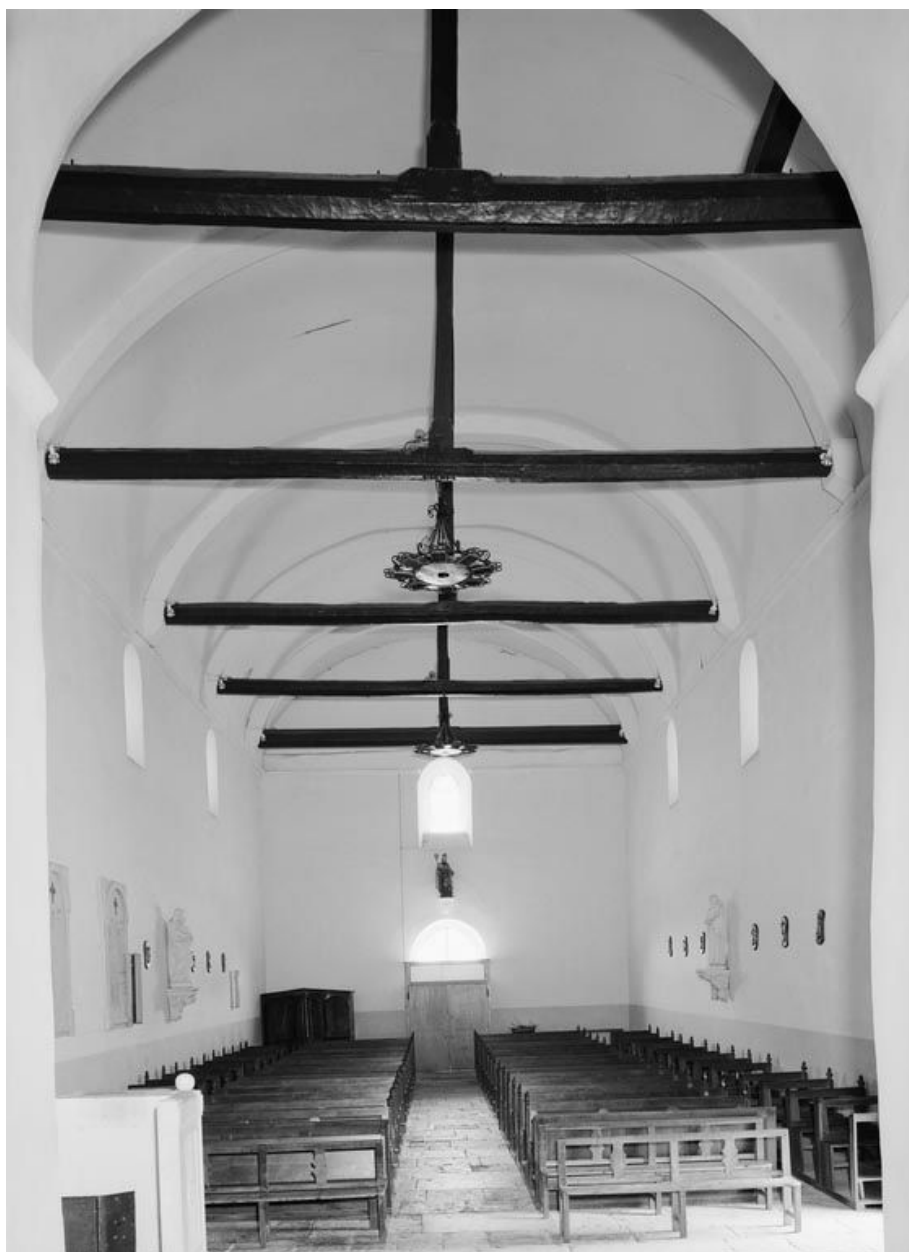
La nef, vue d'ensemble  
depuis la croisée du transept.  
Phot. Michel Rosso  
IVR26\_19815800255V

La nef, vue d'ensemble depuis la croisée du transept.

Étage(s) ou vaisseau(x) : 1 vaisseau

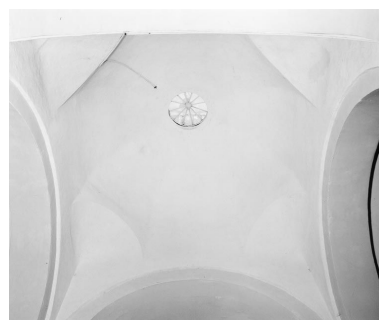
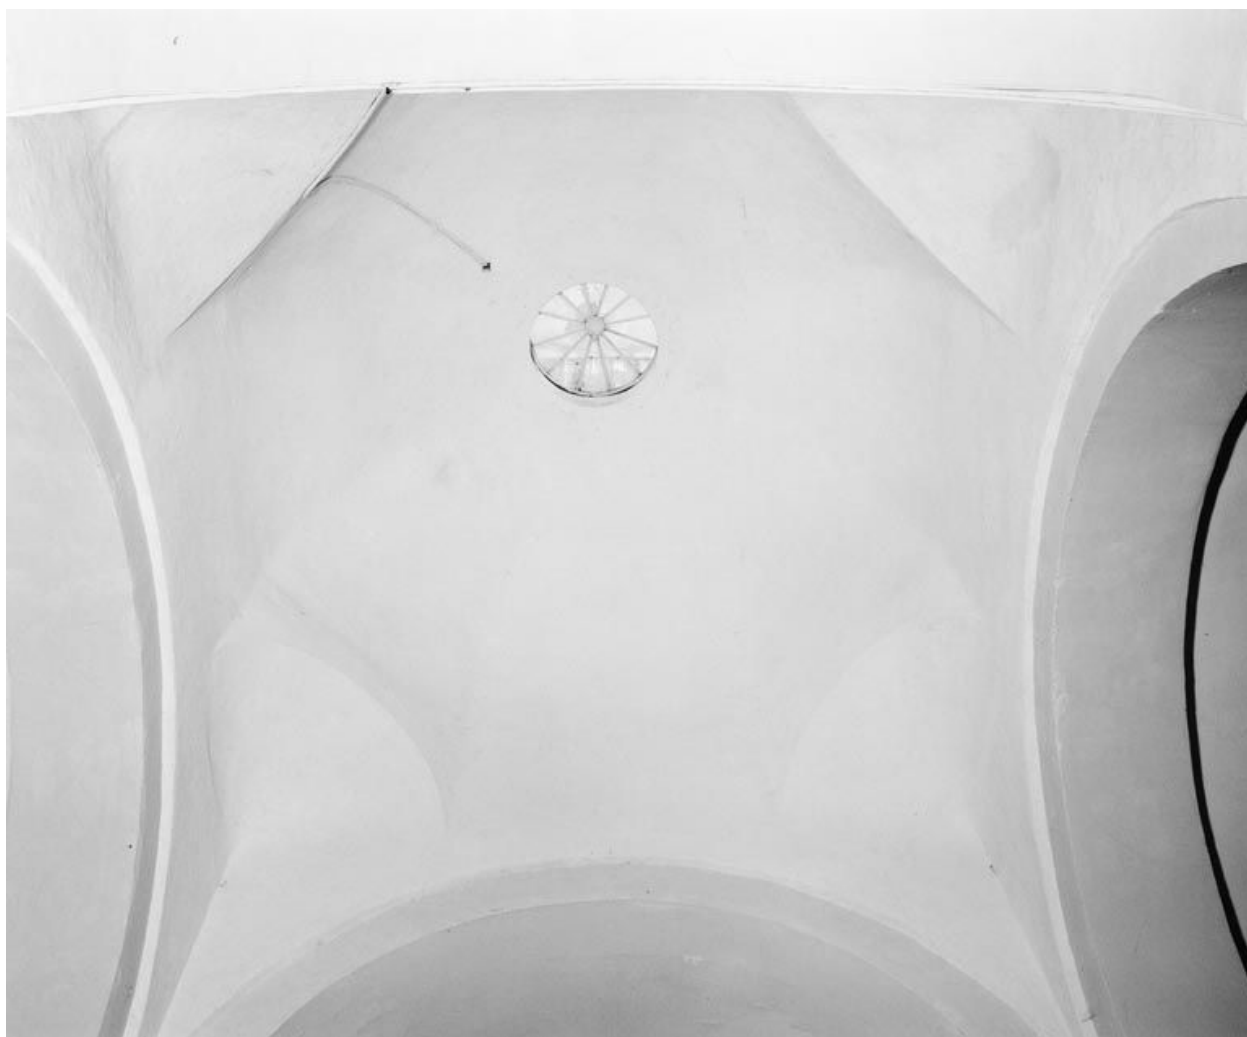
Détail de la voûte de  
la croisée du transept.  
Phot. Jean-Luc Duthu  
IVR26\_19815800258X

Détail de la voûte de la croisée du transept.

Couvrements : coupole à trompes ; voûte en berceau ; voûte d'arêtes ; cul-de-four
