Bourgogne-Franche-Comté, Doubs  
Besançon  
îlot Terrier de Santans  
33 rue Mégevand

## **maison**

Numéro de dossier : IA25000227  
Date de l'enquête initiale : 1996  
Date(s) de rédaction : 2001  
Cadre de l'étude : enquête thématique régionale demeures bisontines  
Degré d'étude : étudié

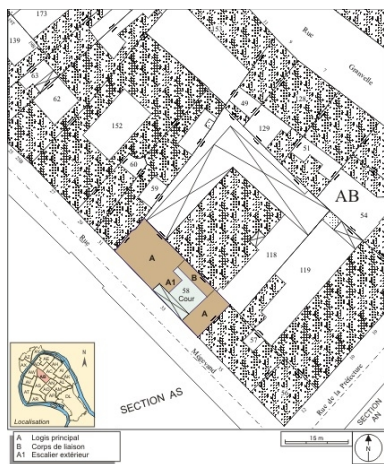
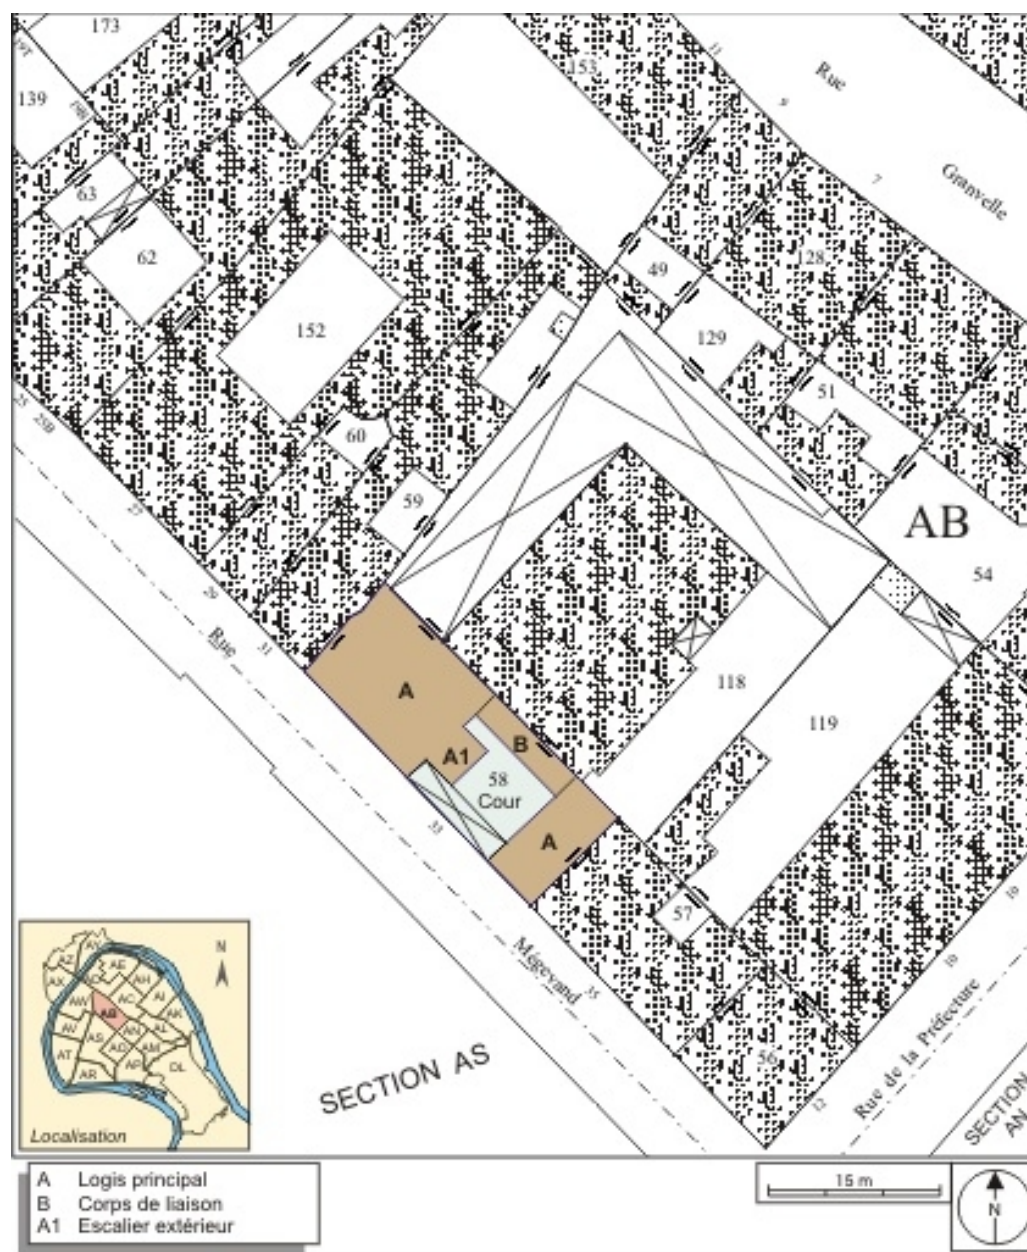
Plan masse et de situation. Extrait du plan cadastral, 1974, section AB.

Technique de relevé : reprise de fond ; Échelle : 1/500

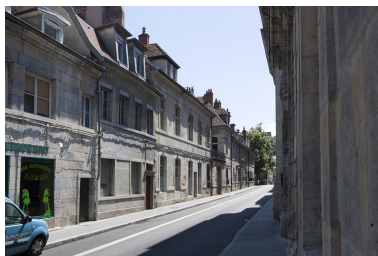
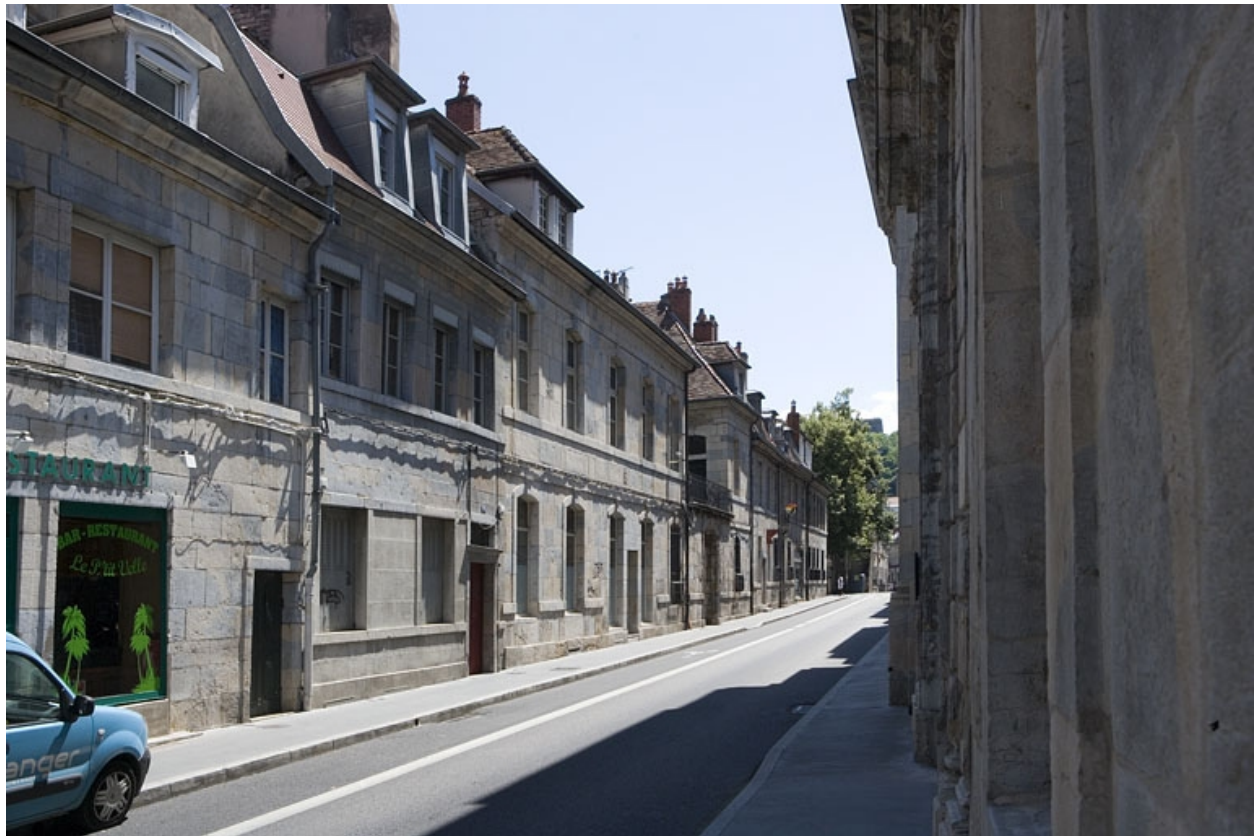
Vue d'ensemble de l'édifice dans l'alignement de la rue, de trois quarts gauche.

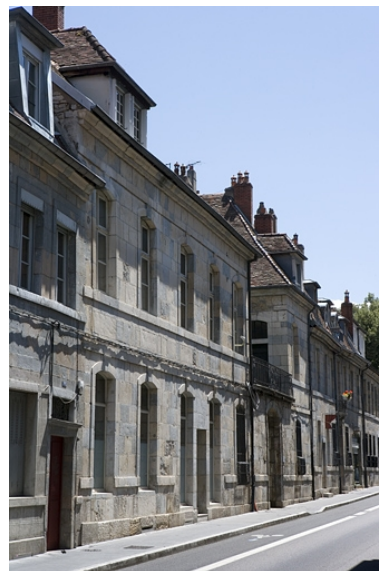
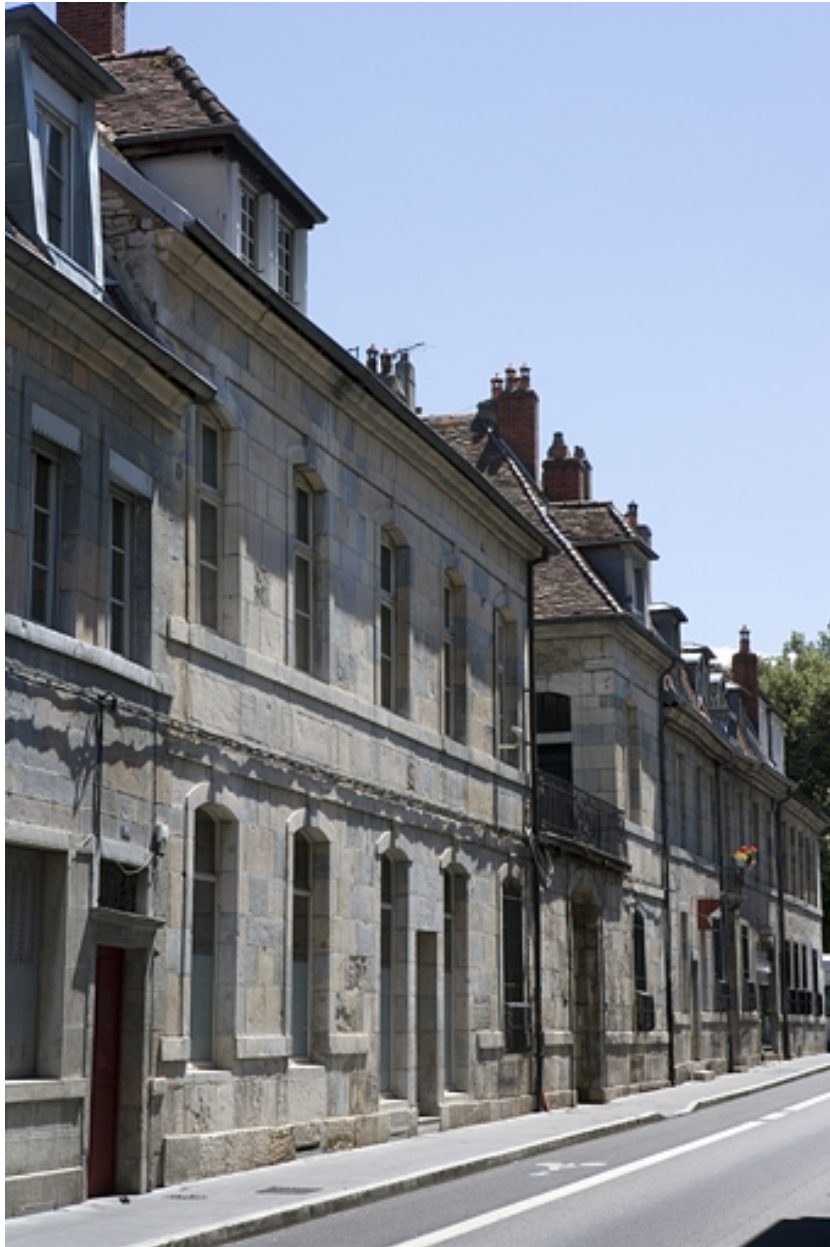
Vue d'ensemble de l'édifice, de trois quarts gauche.

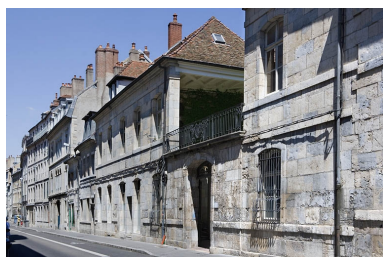
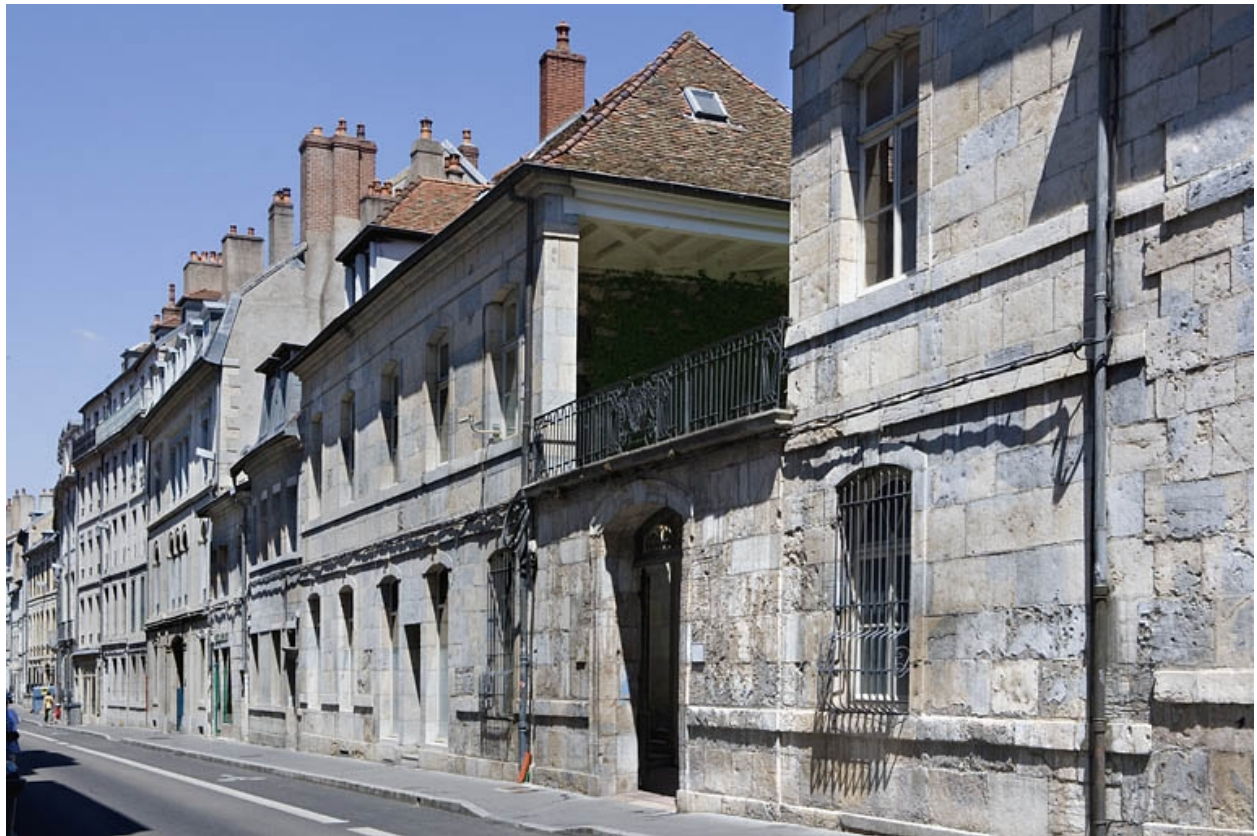
Vue d'ensemble de l'édifice depuis la rue, de trois quarts droit.

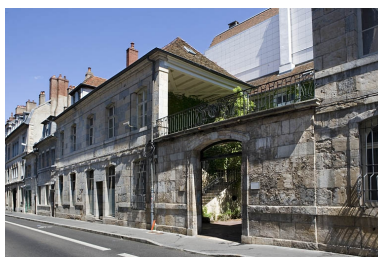
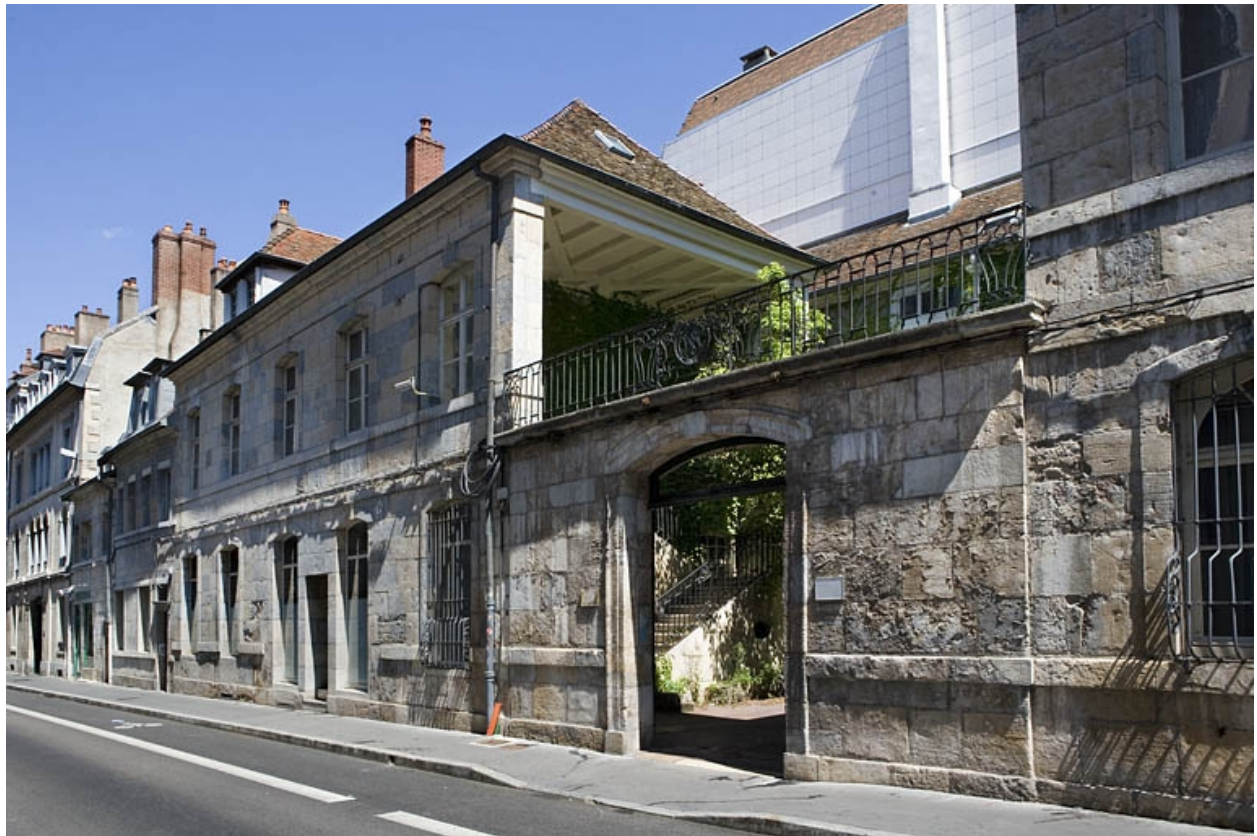
Vue d'ensemble de l'édifice depuis la rue, de trois quarts droit : vue rapprochée.

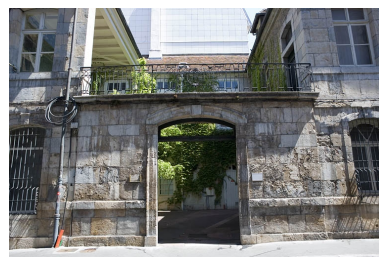
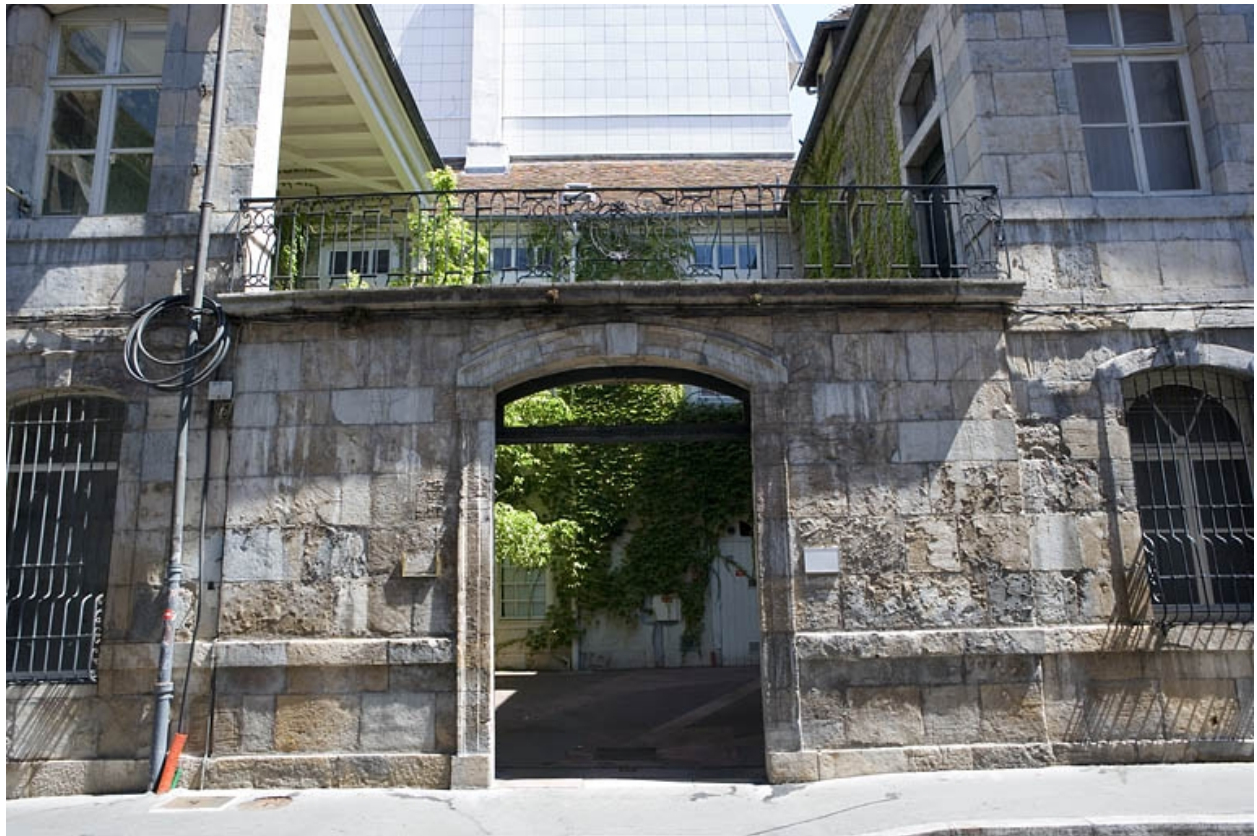
Détail du portail dans clôture depuis la rue, de face.

L'édifice, construit sur une parcelle barlongue, comprend deux corps de logis perpendiculaires à la rue situés de part et d'autre d'une cour fermée par un mur d'enclos avec un portail dont la partie supérieure agrémentée de balustrades en fer forgé sert de passage entre les deux parties. Occupant tout le fond de la cour, un bâtiment peu profond, en enduit avec des encadrements de baies en bois, sert aussi de liaison entre les deux corps de bâtiment. Un escalier extérieur, couvert d'un toit soutenu par un pilier cannelé en bois, distribue la partie gauche, et un escalier dans-oeuvre la partie droite.

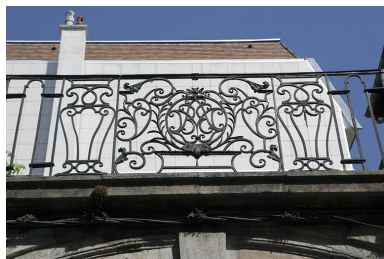
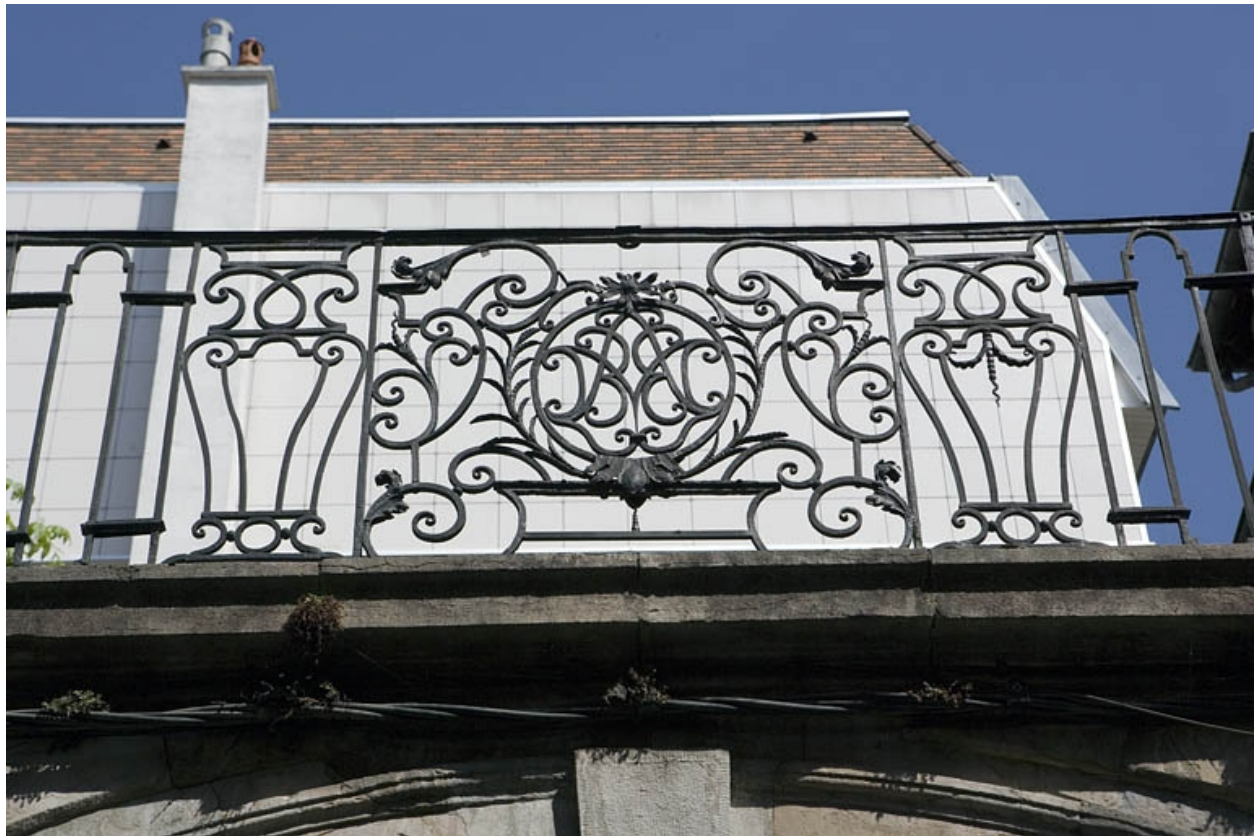
Passage au-dessus du portail dans clôture : détail de la partie centrale du garde-corps en ferronnerie.

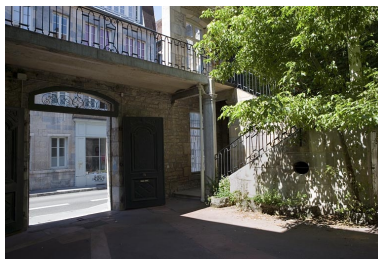
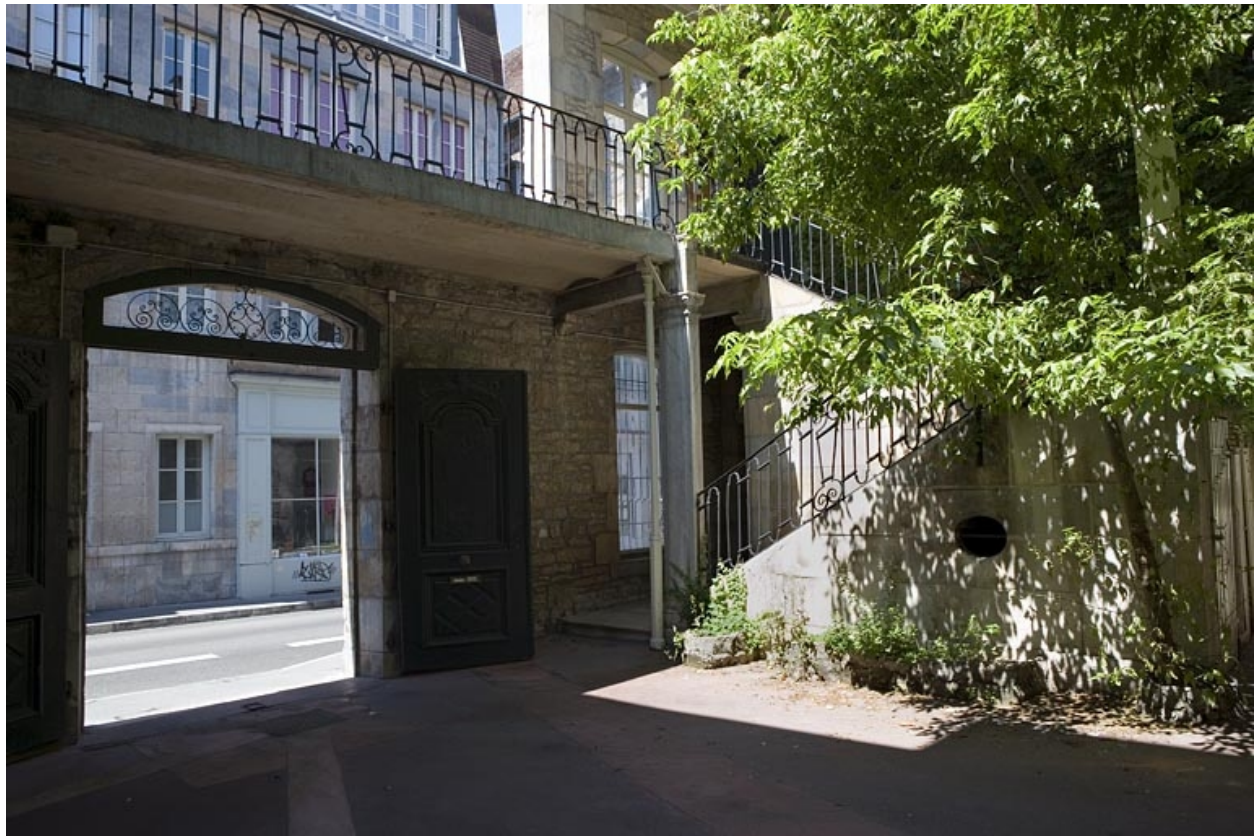
Vue du portail dans clôture depuis la cour, de trois quarts gauche.

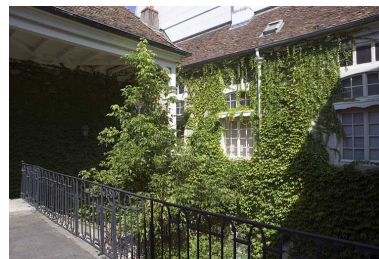
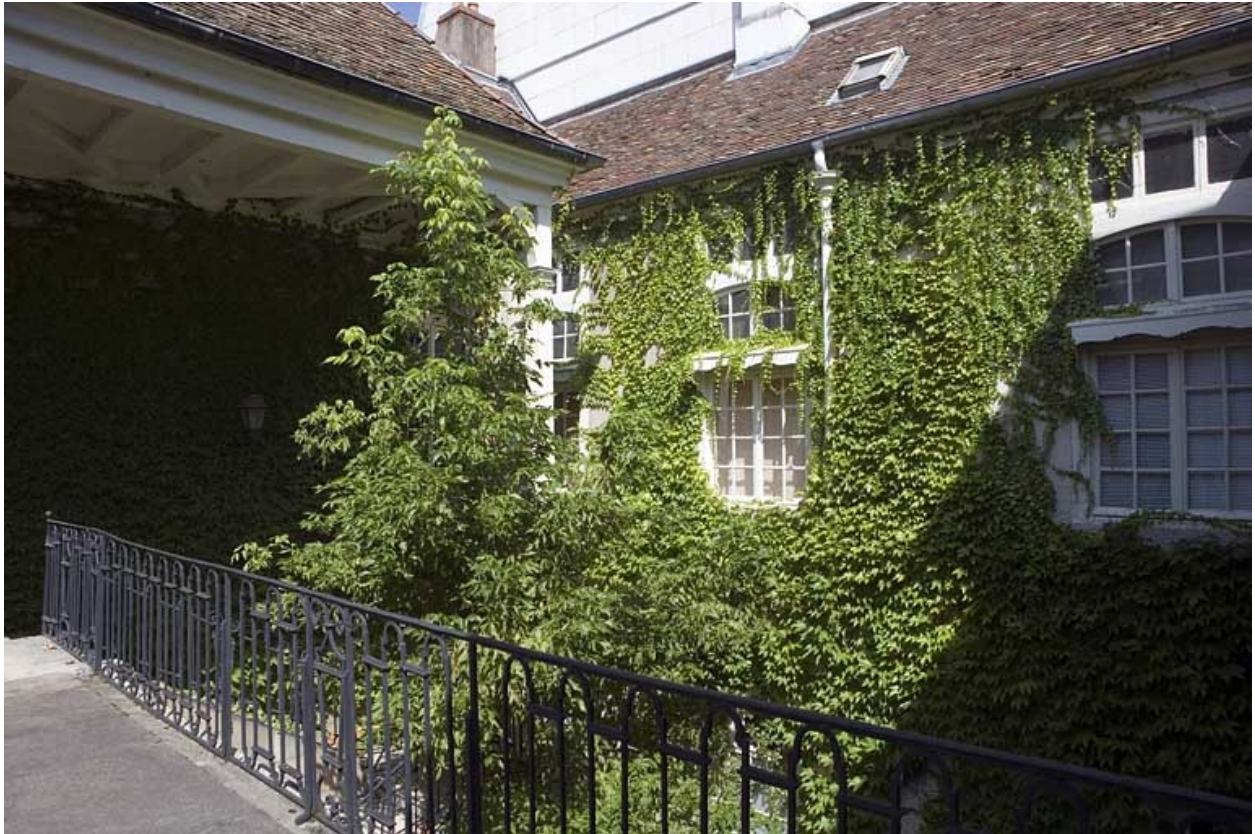
Détail de l'aile en fond de cour depuis le passage au-dessus du portail dans clôture.

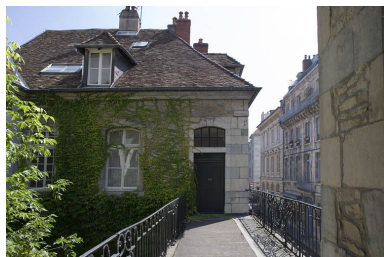
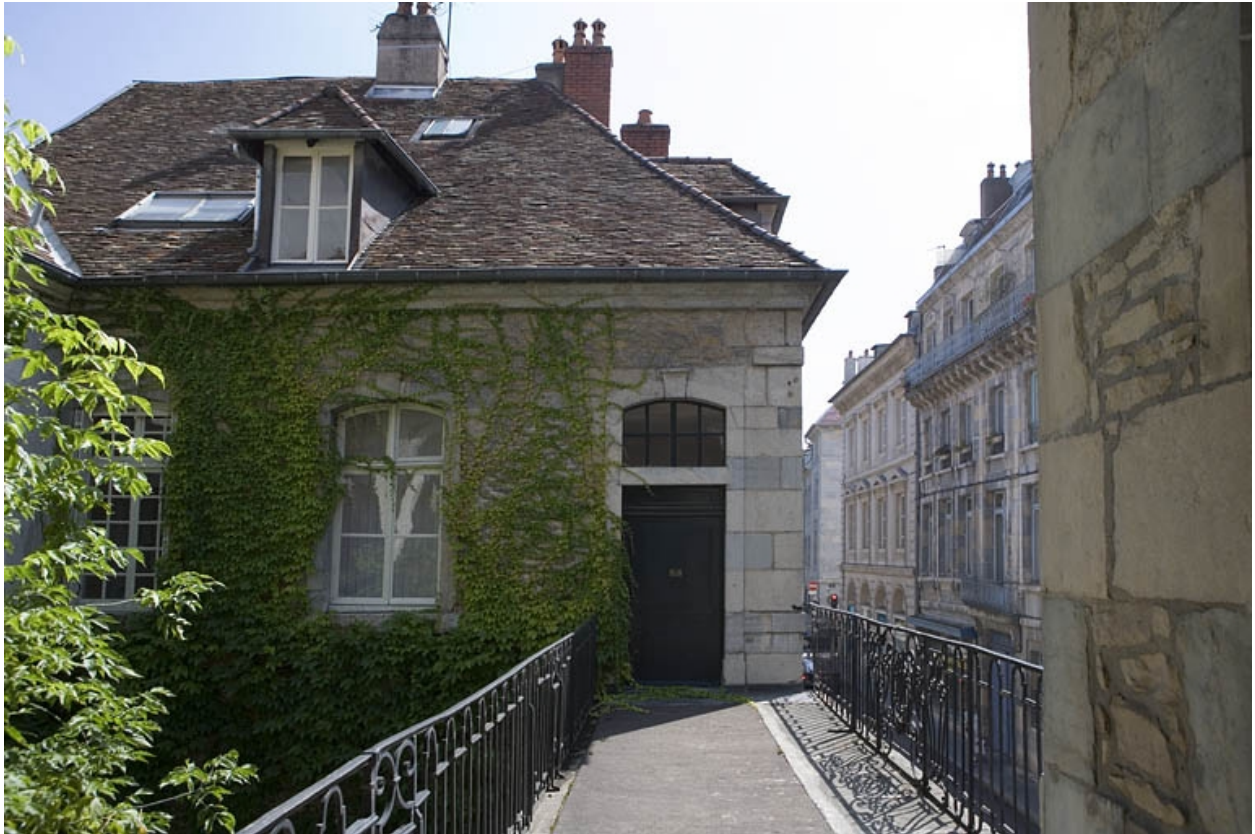
Vue du passage au-dessus du portail dans clôture depuis le bâtiment gauche.

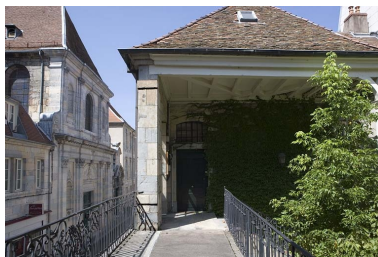
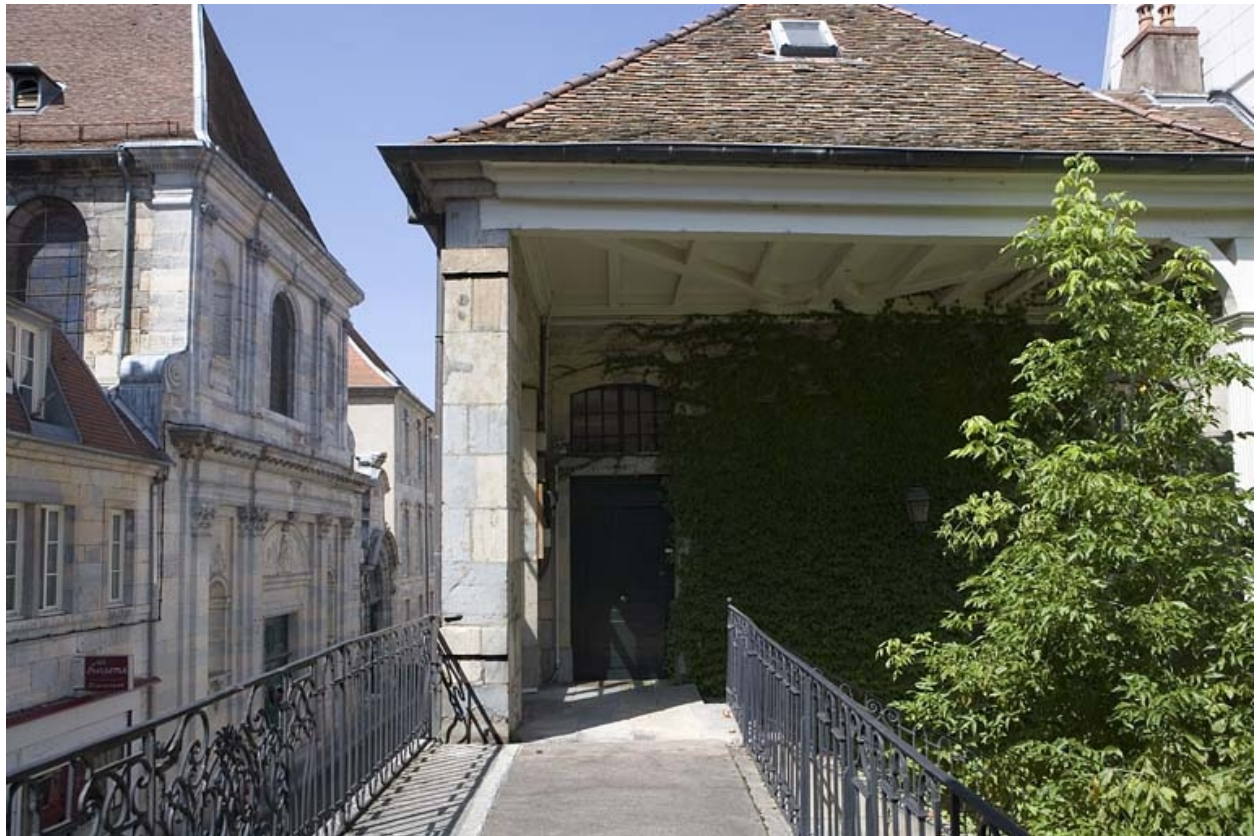
Vue du passage au-dessus du portail dans clôture depuis le bâtiment droit.
