Bourgogne-Franche-Comté, Saône-et-Loire  
Purlans  
3 rue du Bourg

## **ferme**

Numéro de dossier : IA71001055

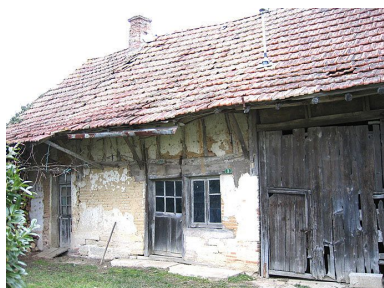
IVR26\_20057102471NUCA

Vue d'ensemble de la façade.

Ferme implantée parallèlement à la route, légèrement en retrait. Grange flanquée d'un logis à gauche et d'une étable à droite. Accès au grenier par la porte de gauche du logis. Logis en brique crue sur soubassement de pierre et pan de bois à poteaux rapprochés à remplissage de brique crue sous l'auvent. Pignon gauche en brique ajouré d'une baie en plein cintre. Etable en brique et brique crue, pan de bois à chevrons à remplissage de torchis sous l'auvent. Pignon droit en pan de bois à poteaux rapprochés à remplissage de brique crue (refait en matériau aggloméré sur le premier tiers de la hauteur). Auvent sur aisseliers en façade et galerie postérieure fermée en matériau aggloméré. Vestiges du puits en brique face au logis.

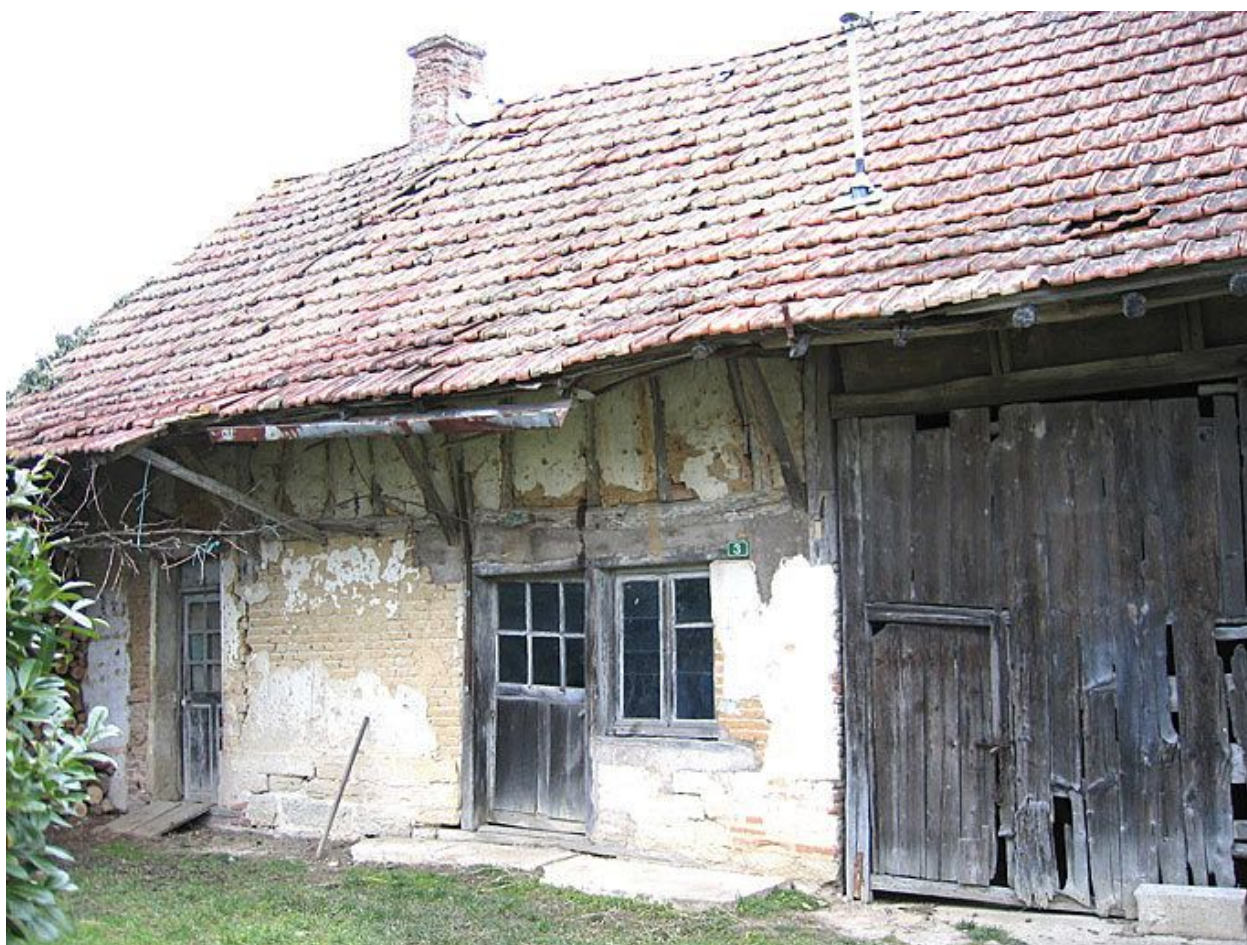
IVR26\_20057102471NUCA

Vue d'ensemble de la façade.
