Bourgogne-Franche-Comté, Doubs  
Besançon  
îlot Morand  
15 rue Proudhon, 11 rue Morand

## immeuble

Numéro de dossier : IA25000609  
Date de l'enquête initiale : 1996  
Date(s) de rédaction : 2009  
Cadre de l'étude : enquête thématique régionale demeures bisontines  
Degré d'étude : étudié

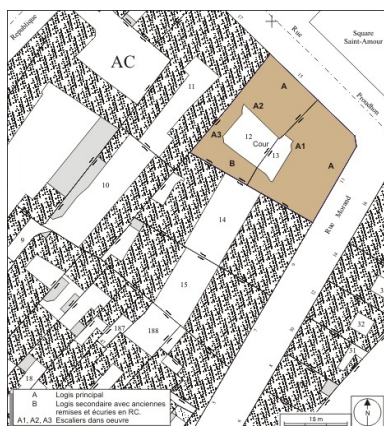
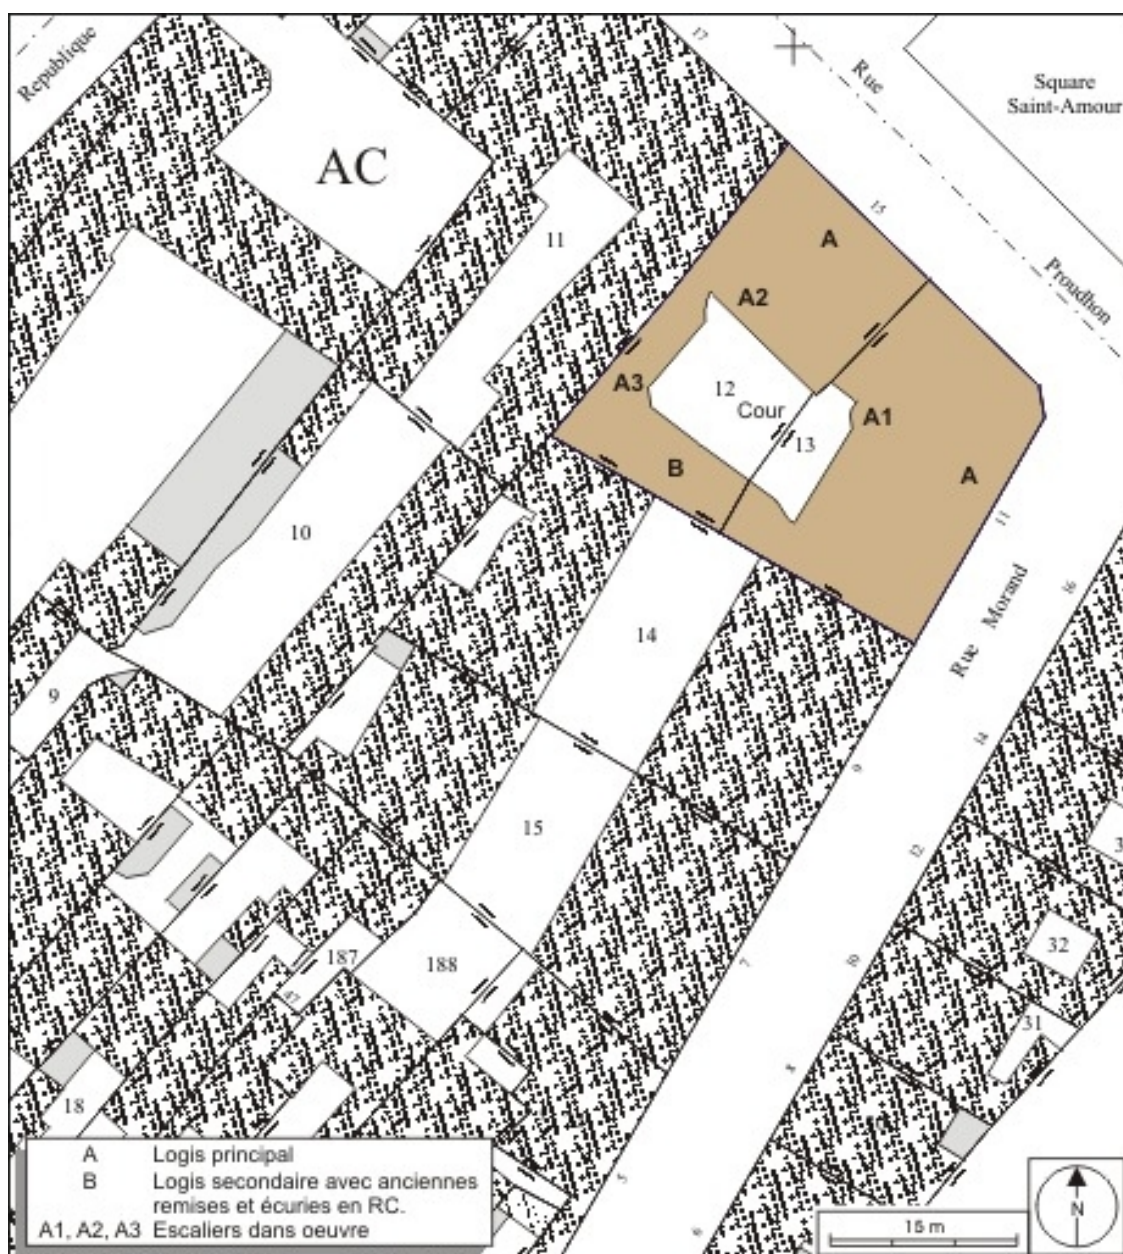
Plan masse et de situation. Extrait du plan cadastral, 1974, section AC.

Technique de relevé : reprise de fond ; Échelle : 1/500

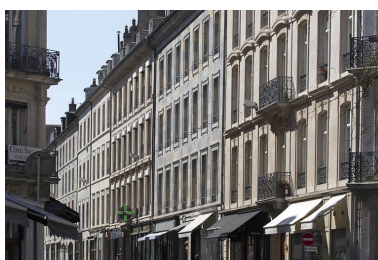
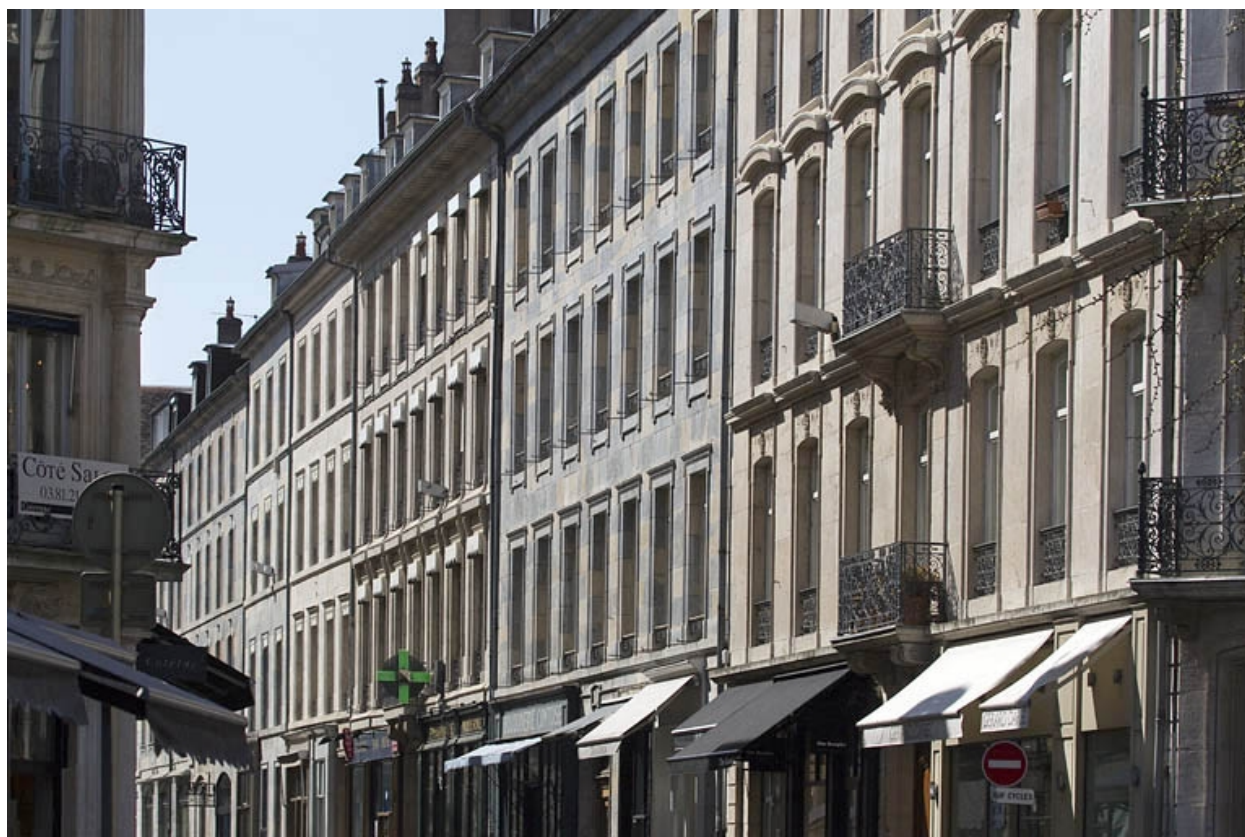
Vue d'ensemble dans l'alignement de la rue Morand, depuis la rue Proudhon.

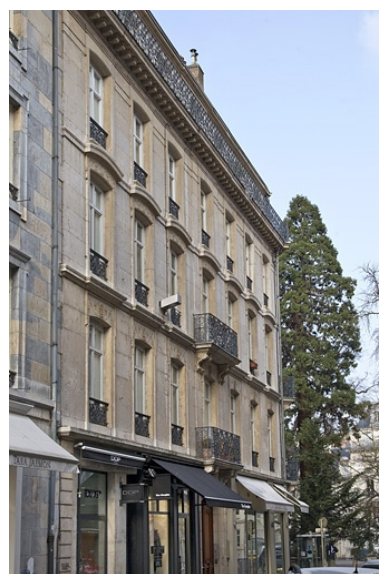
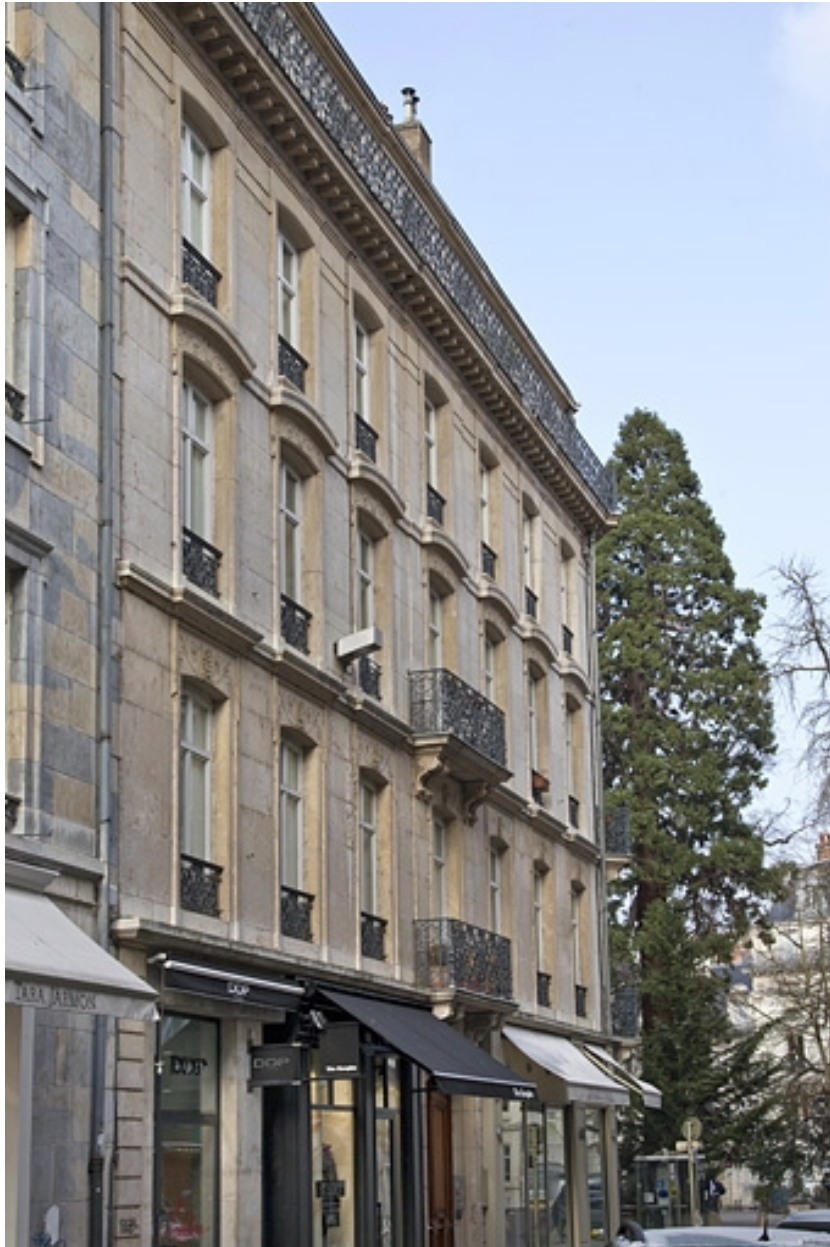
Logis principal, façade antérieure : vue d'ensemble côté rue Morand, de trois quarts gauche.

L'immeuble est constitué d'un grand logis principal en U, à quatre étages carrés, avec des boutiques en rez-de-chaussée, et d'un logis secondaire en fond de cour, à deux étages carrés et un de comble qui comprend en rez-de-chaussée des anciennes remises et écuries. Trois escaliers dans oeuvre distribuent l'édifice. Les façades sur rue sont en pierre de taille, celles sur cour en moellon enduit. Une borne-fontaine en pierre est située à droite de la cour.

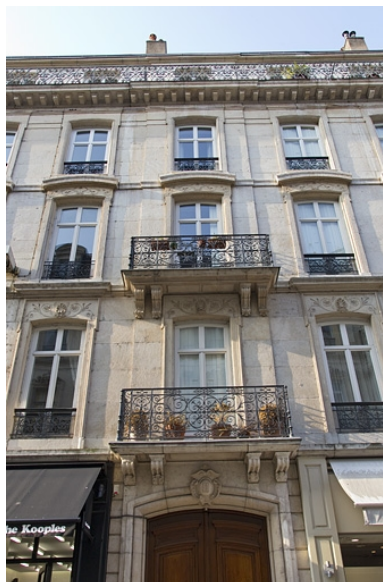
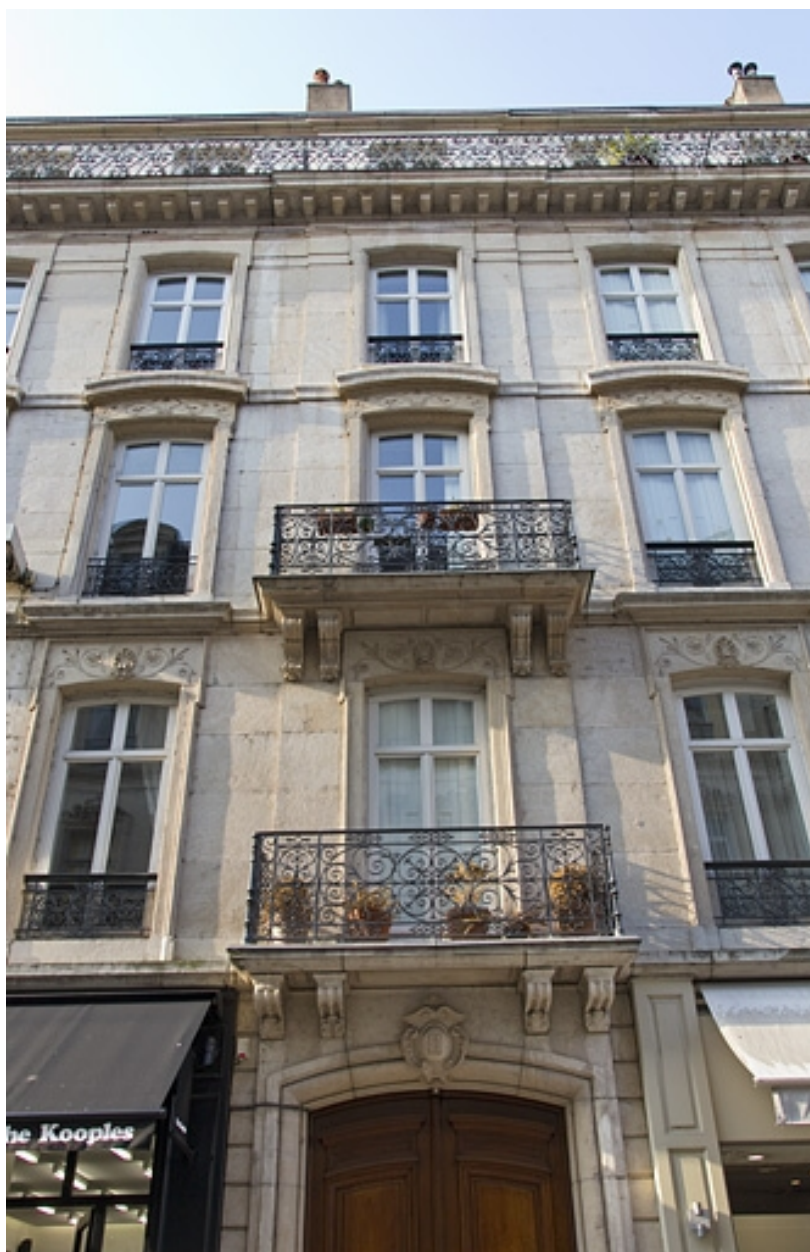
Logis principal, façade antérieure : détail des balcons des premier et deuxième étages côté rue Morand, de face.  
Phot. Yves Sancey  
IVR43\_20122500532NUC2A

Logis principal, façade antérieure : détail des balcons des premier et deuxième étages côté rue Morand, de face.

Les fenêtres du premier étage sont ornées de rameaux de feuillages stylisés encadrant une coquille, et pour les autres étages de rameaux de feuillages sans coquille. Le passage cocher est décoré d'un décor peint représentant des panneaux à angles rentrants alternés avec des pilastres d'ordre corinthien.

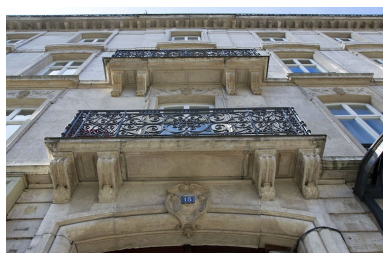
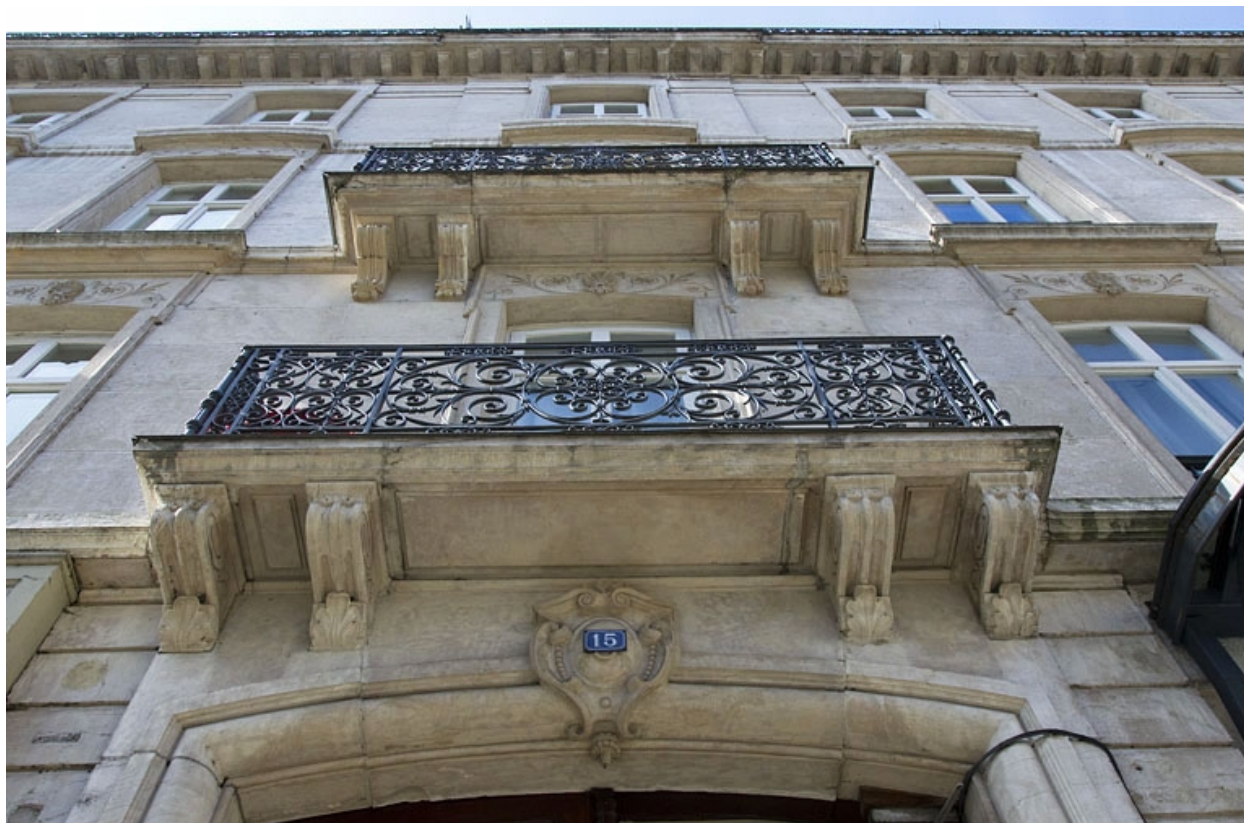
Logis principal, façade antérieure côté rue Proudhon : détail de la partie médiane en contre-plongée.  
Phot. Yves Sancey  
IVR43\_20122500545NUC2A

Logis principal, façade antérieure côté rue Proudhon : détail de la partie médiane en contre-plongée.

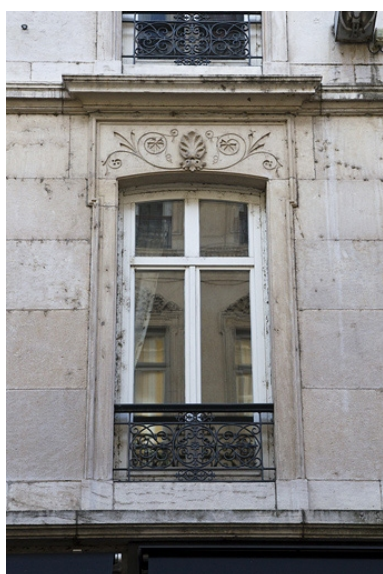
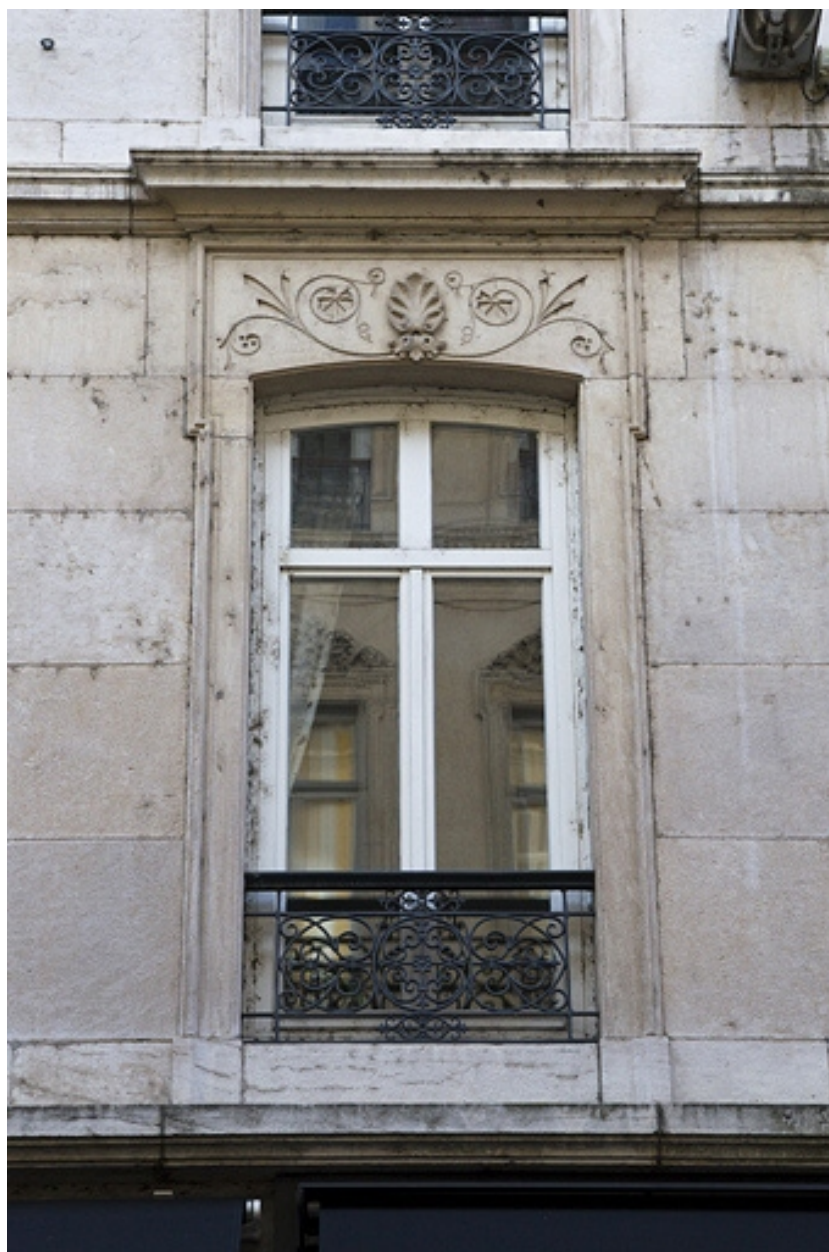
Logis principal, façade antérieure : détail d'une fenêtre du premier étage.  
Phot. Yves Sancey

Logis principal, façade antérieure : détail d'une fenêtre du premier étage.

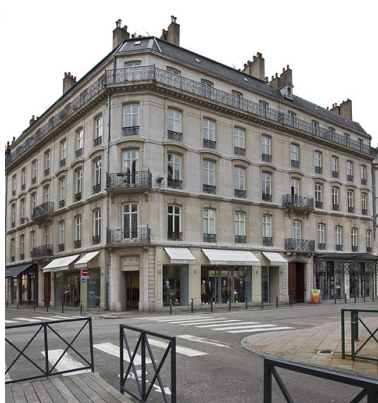
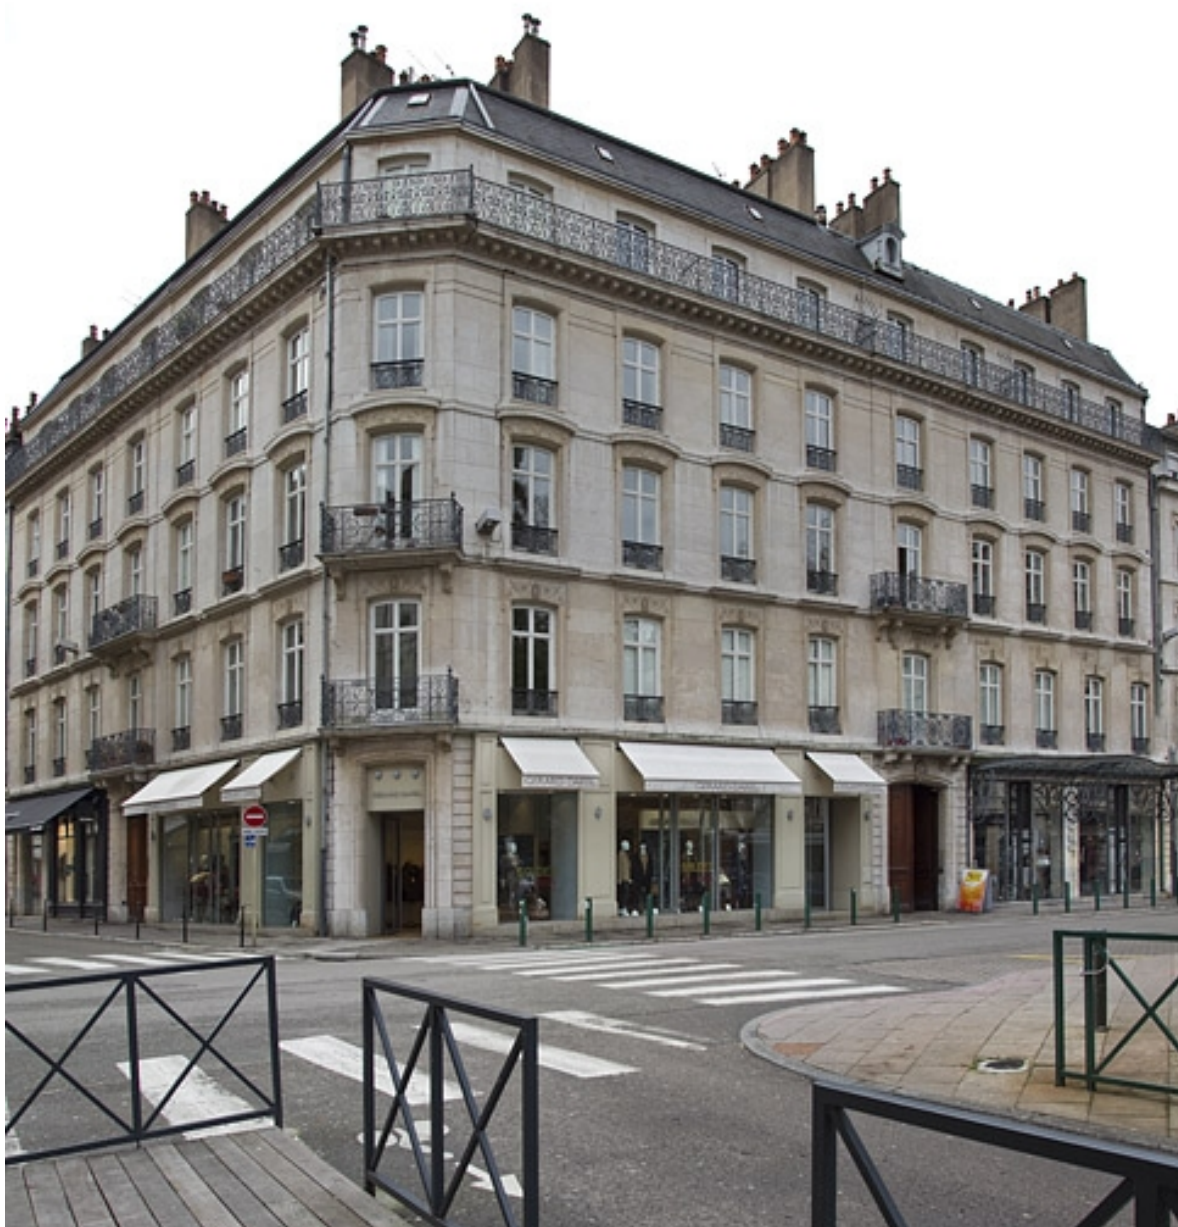
Vue d'ensemble depuis le carrefour des deux rues.  
Phot. Yves Sancey  
IVR43\_20122500525NUC2A

Vue d'ensemble depuis le carrefour des deux rues.

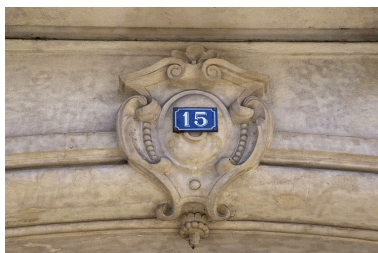
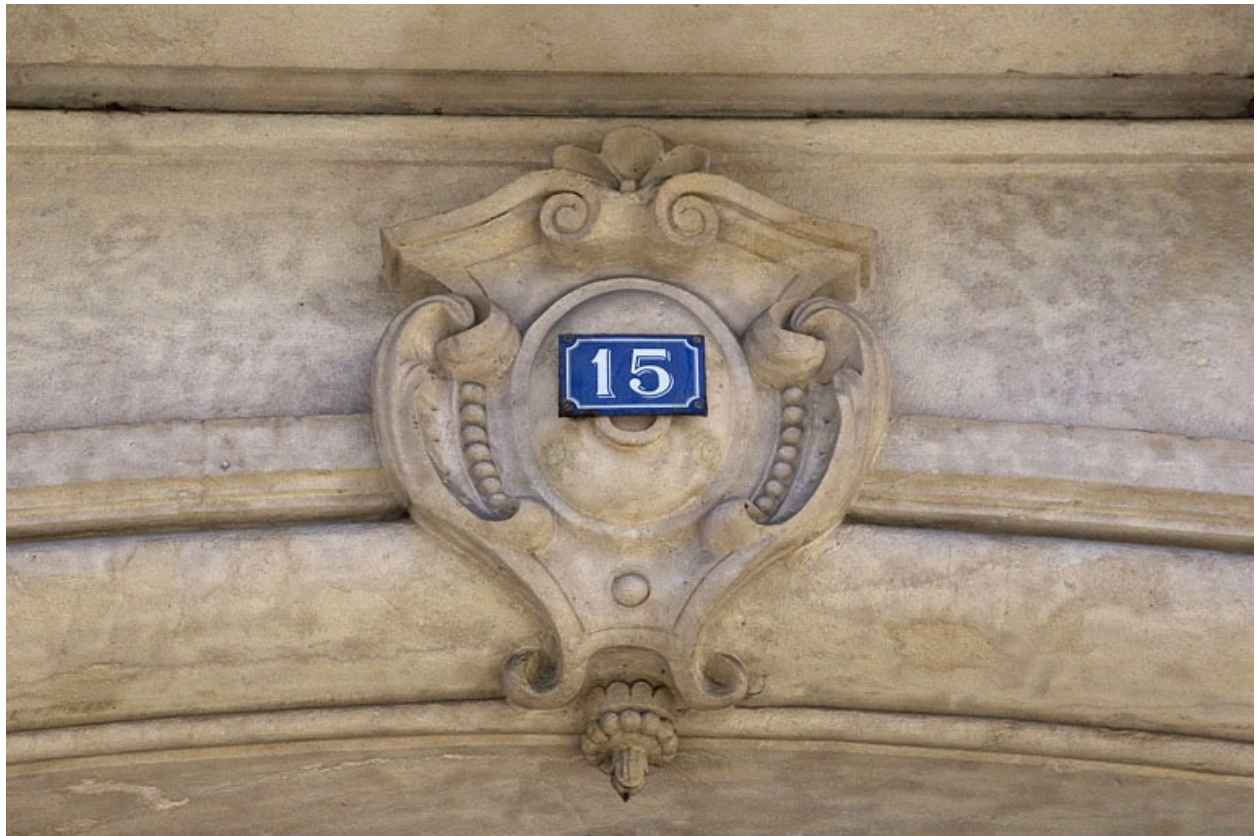
Logis principal, façade antérieure, portail d'entrée côté rue Proudhon : détail de la clé de l'arc.  
Phot. Yves Sancey  
IVR43\_20122500544NUC2A

Logis principal, façade antérieure, portail d'entrée côté rue Proudhon : détail de la clé de l'arc.

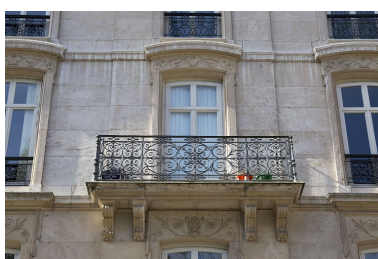
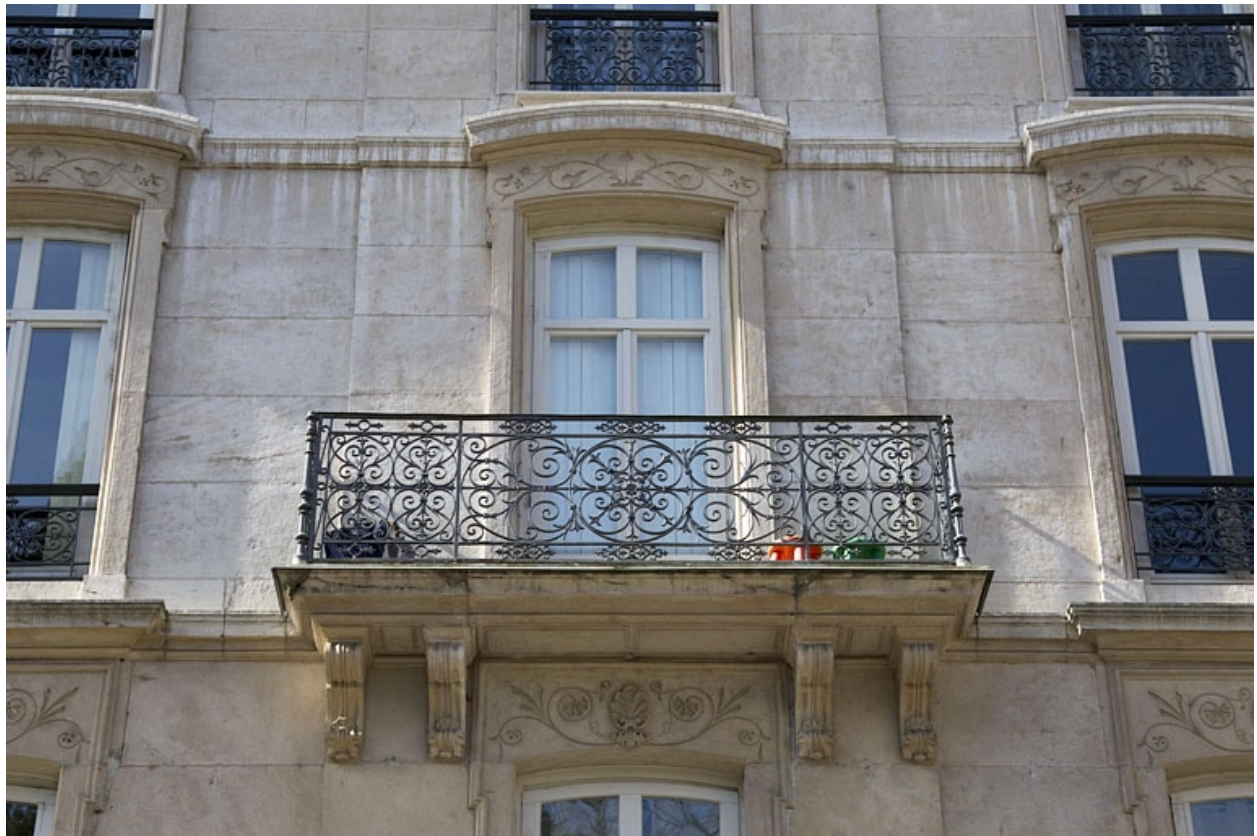
Logis principal, façade antérieure : détail d'un balcon du deuxième étage.  
Phot. Yves Sancey  
IVR43\_20122500543NUC2A

Logis principal, façade antérieure : détail d'un balcon du deuxième étage.

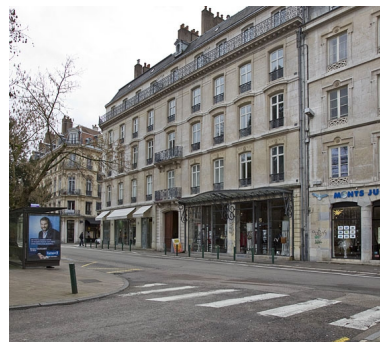
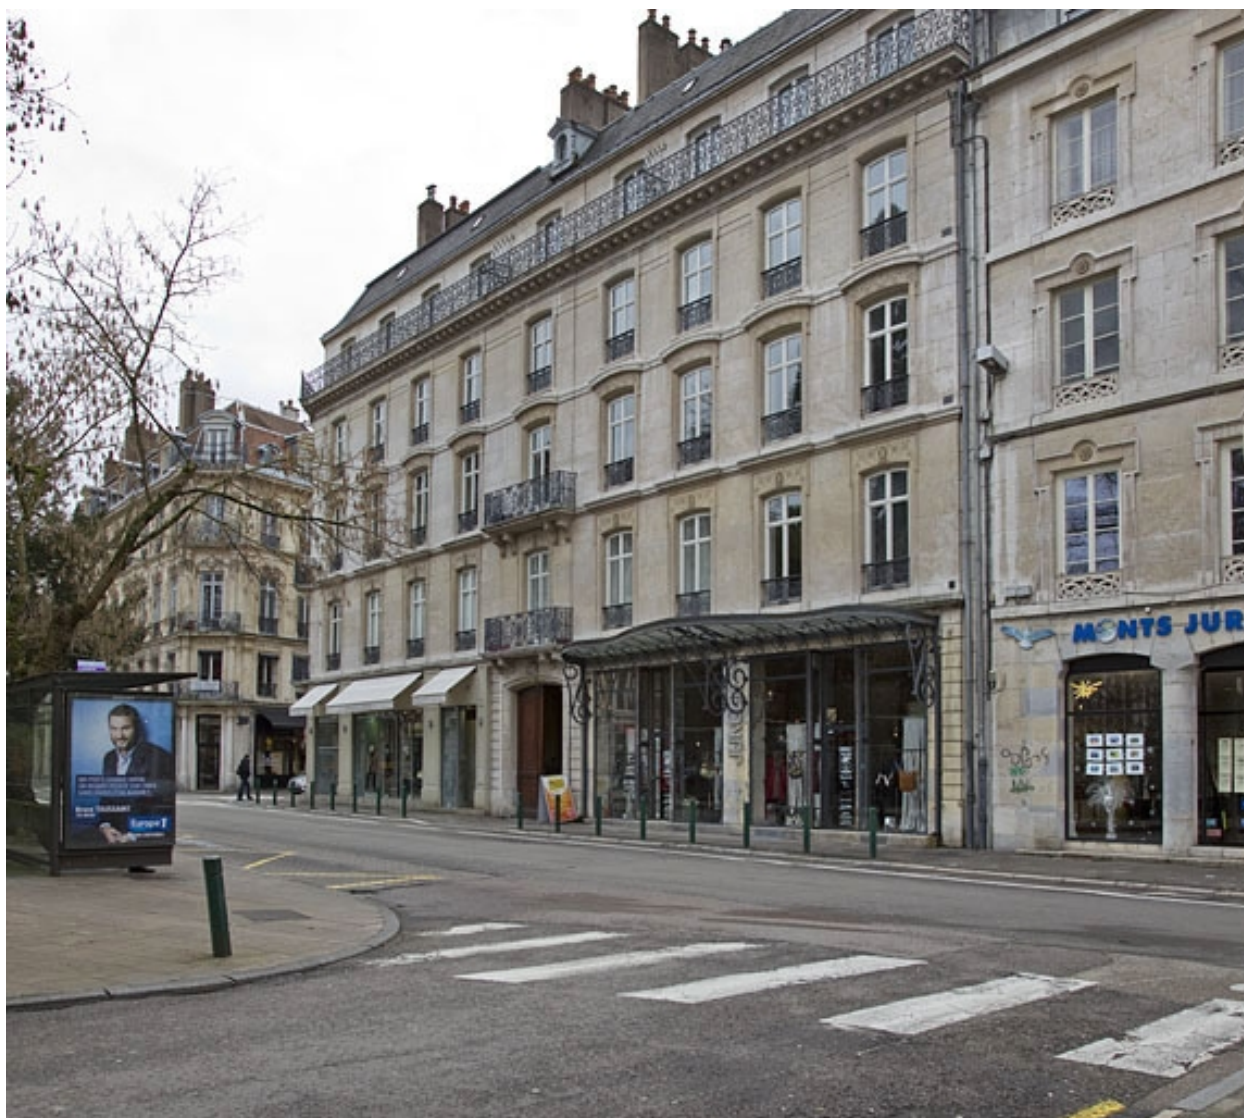
Logis principal, façade sur la rue Proudhon, de trois quarts droit.  
Phot. Yves Sancey  
IVR43\_20122500526NUC2A

Logis principal, façade sur la rue Proudhon, de trois quarts droit.

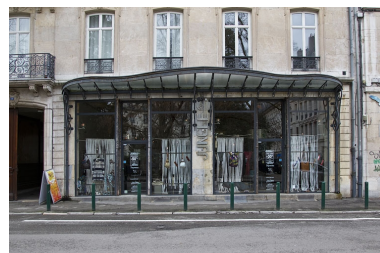
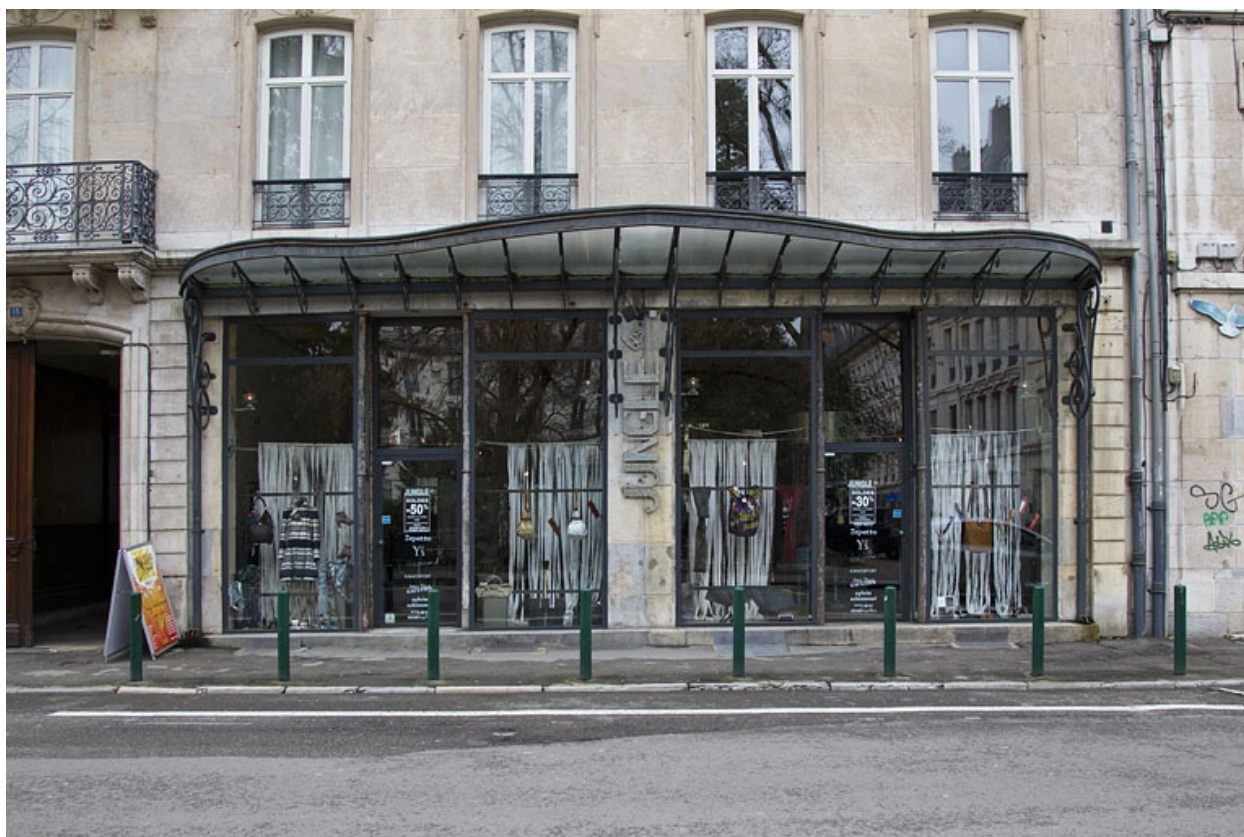
Logis principal, façade antérieure : détail de la boutique, côté rue Proudhon.  
Phot. Yves Sancey  
IVR43\_20122500530NUC2A

Logis principal, façade antérieure : détail de la boutique, côté rue Proudhon.

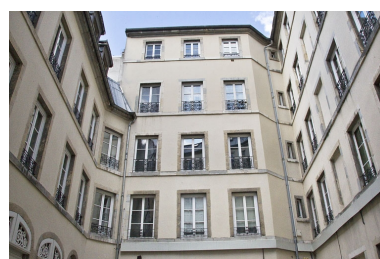
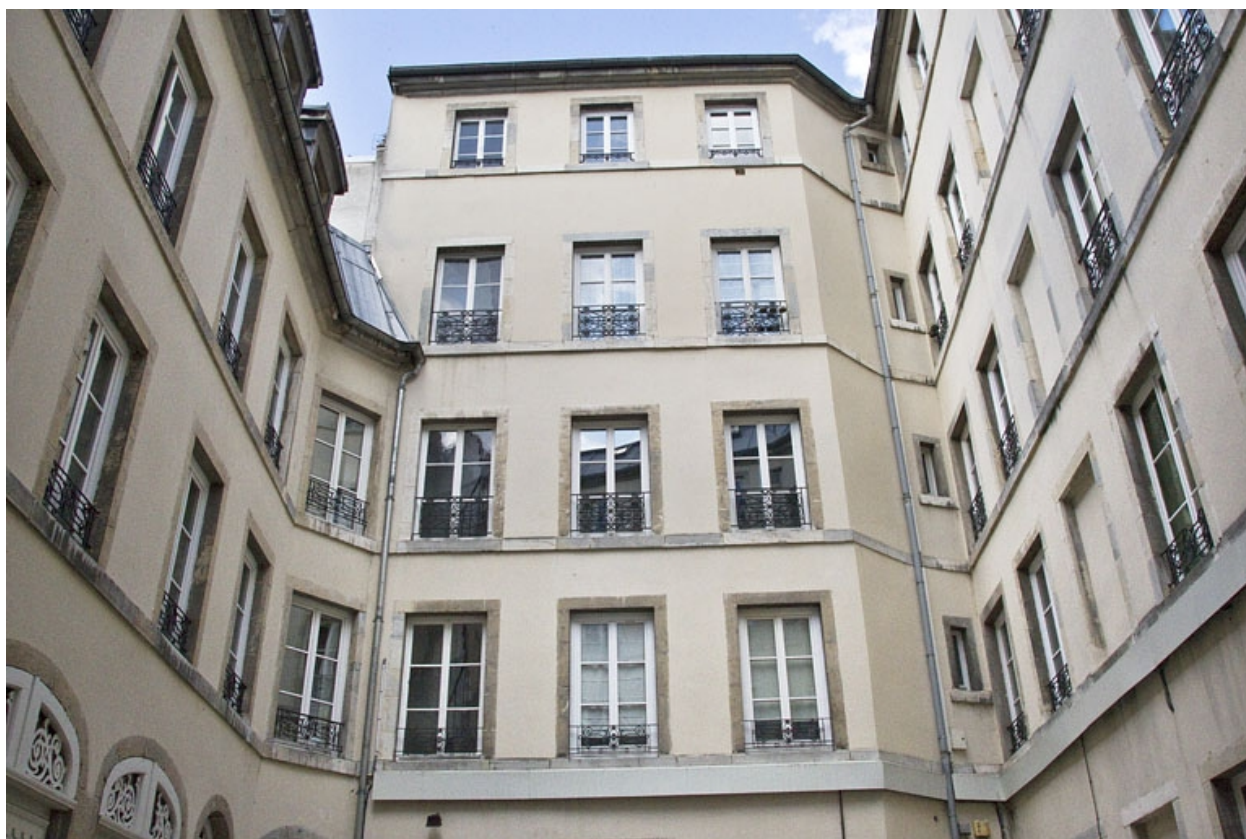
Vue d'ensemble des façades sur cour depuis l'entrée située côté rue Morand.  
Phot. Yves Sancey  
IVR43\_20122500541NUC2A

Vue d'ensemble des façades sur cour depuis l'entrée située côté rue Morand.

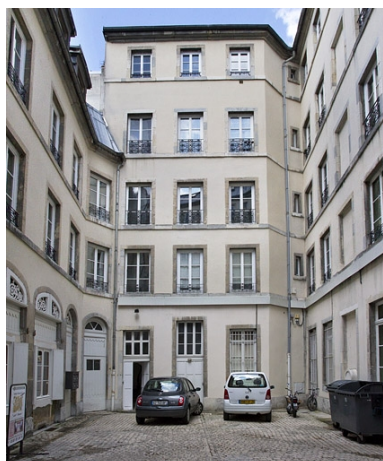
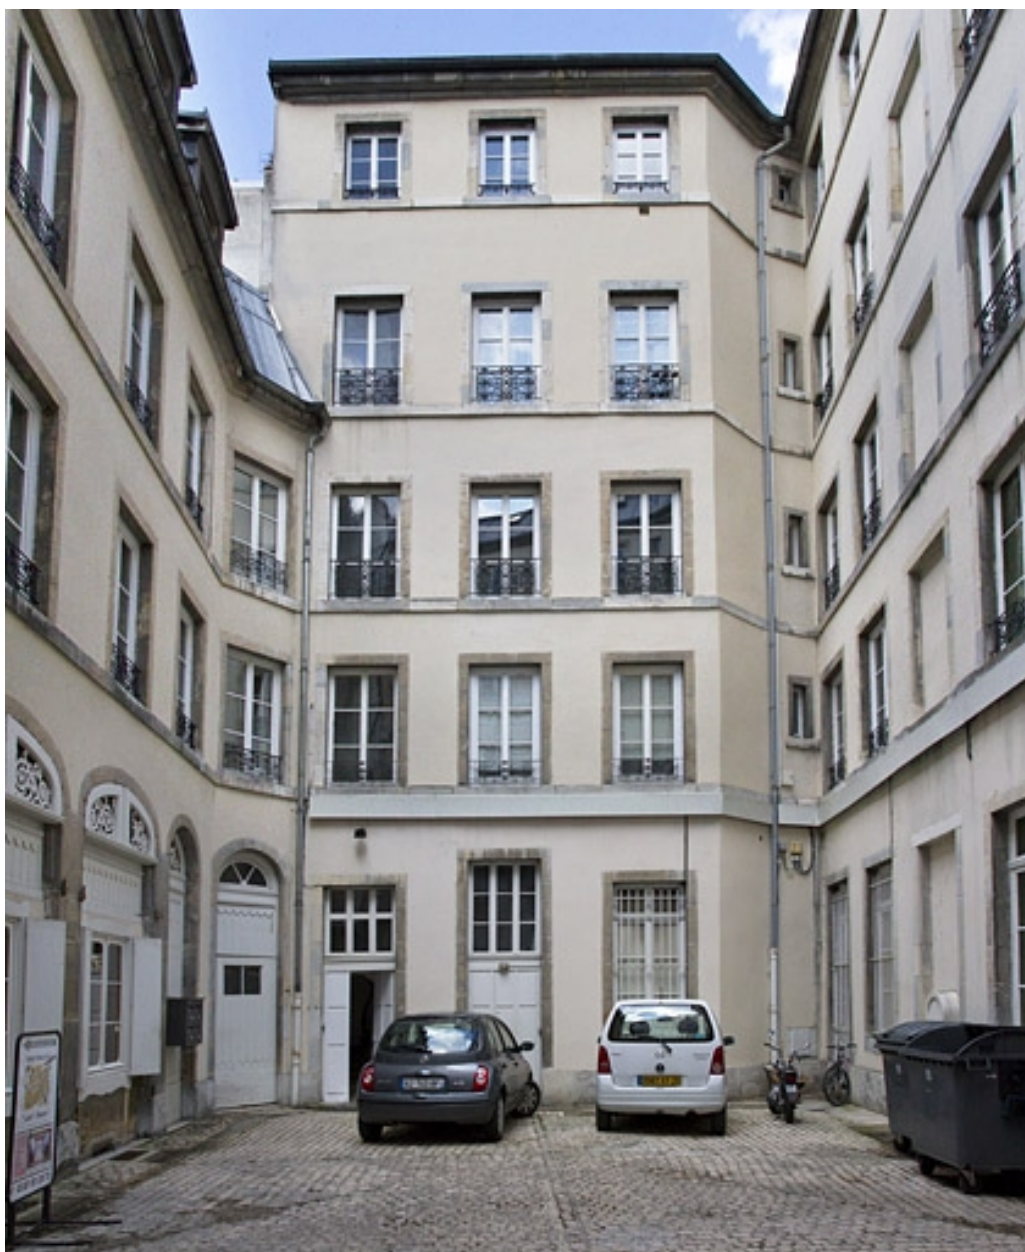
Logis principal, aile sur cour, de face.

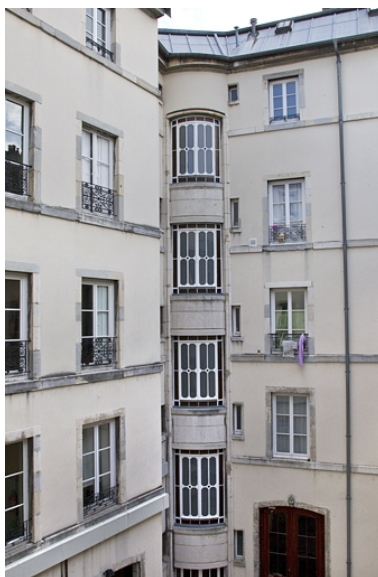
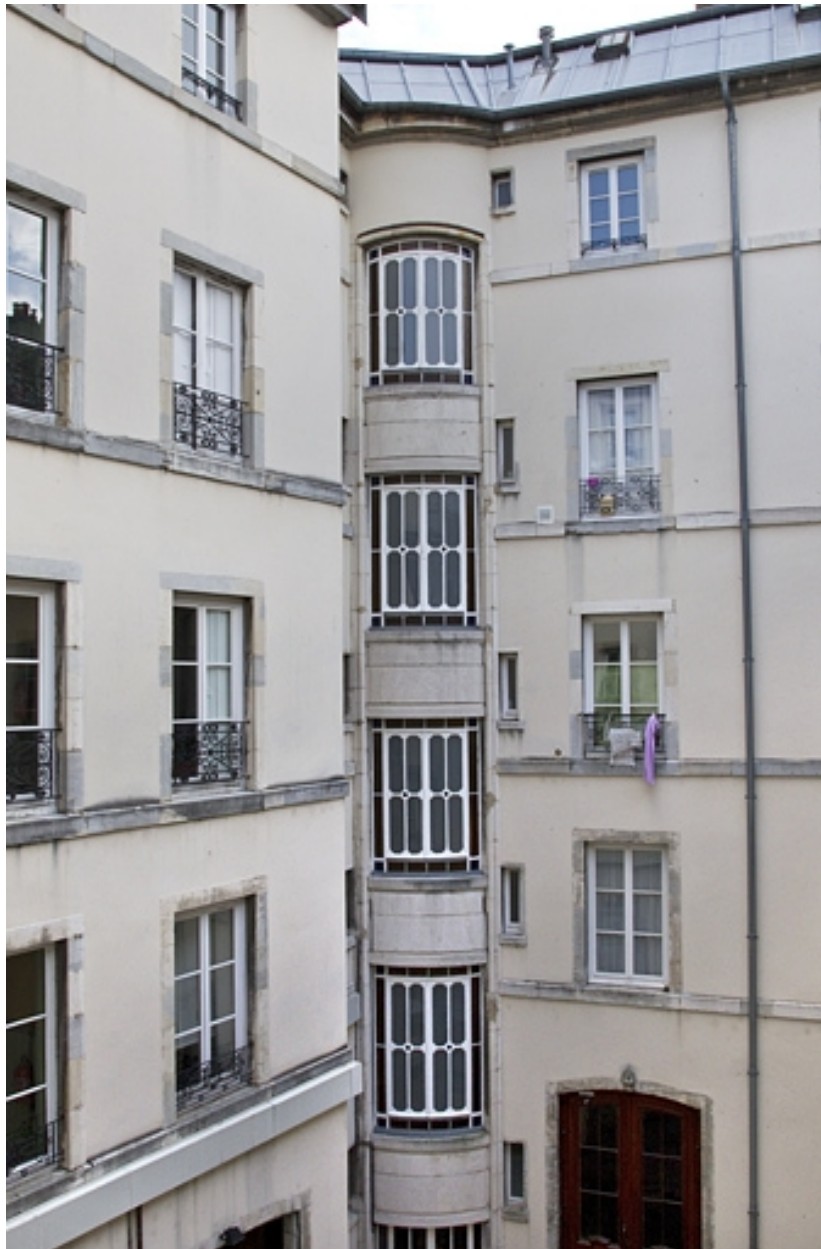
Logis principal, façade postérieure :  
détail de la cage de l'escalier d'angle.

Logis principal, façade postérieure : détail de la cage de l'escalier d'angle.

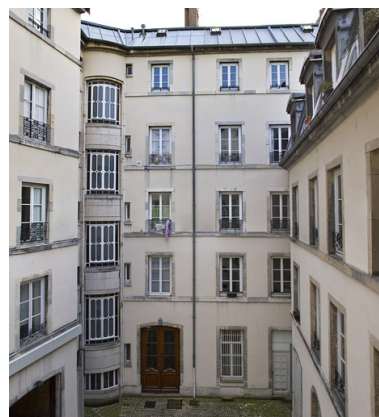
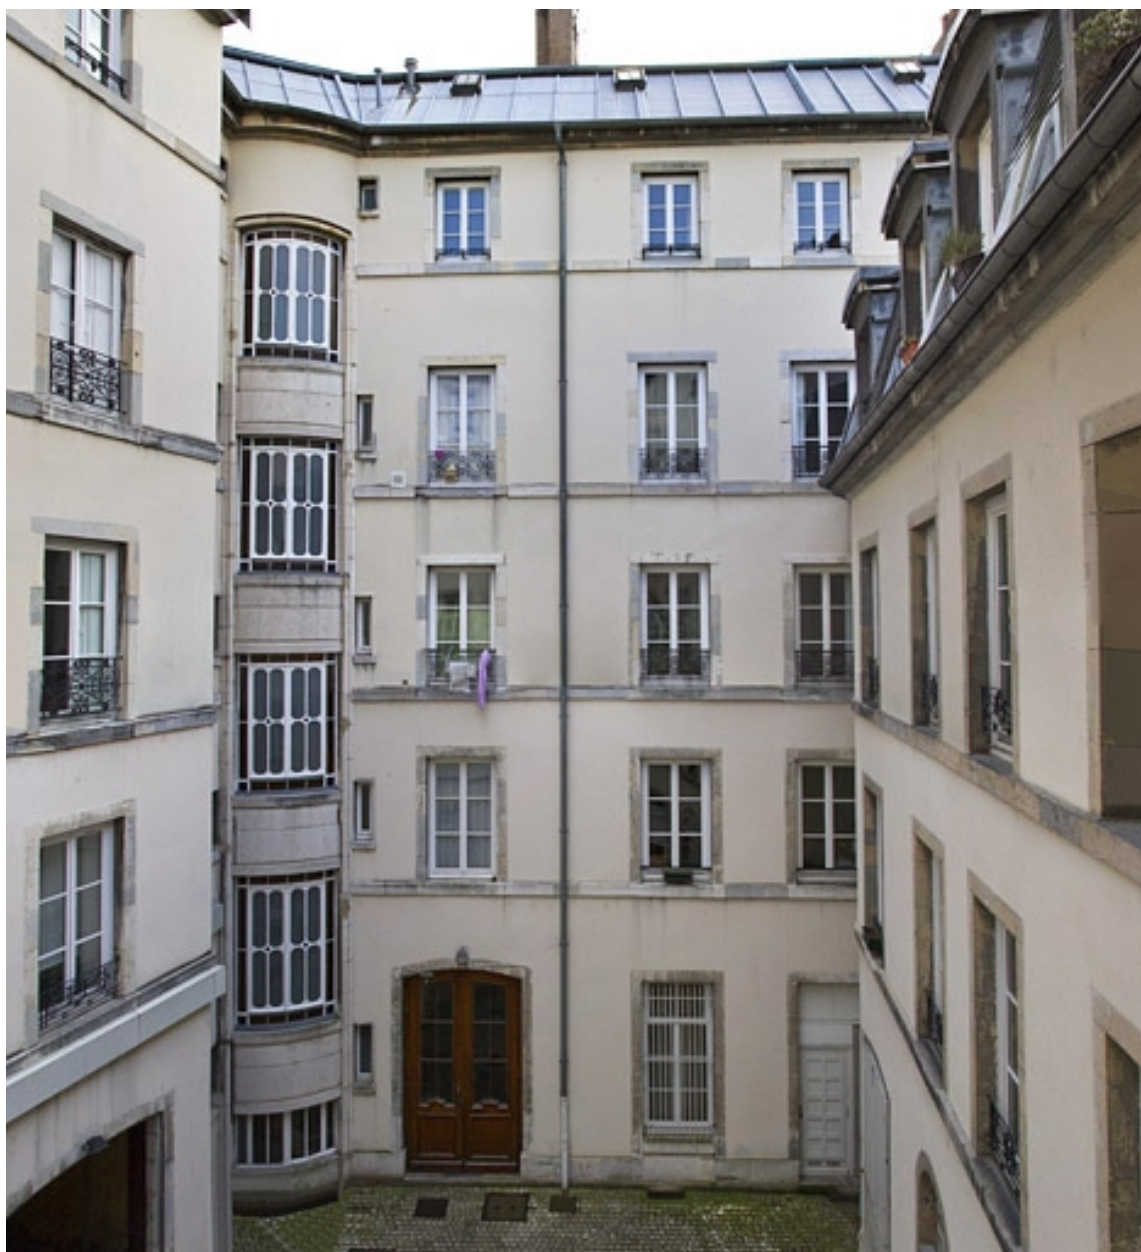
Logis principal, façade  
postérieure, côté rue Morand.

Logis principal, façade postérieure, côté rue Morand.

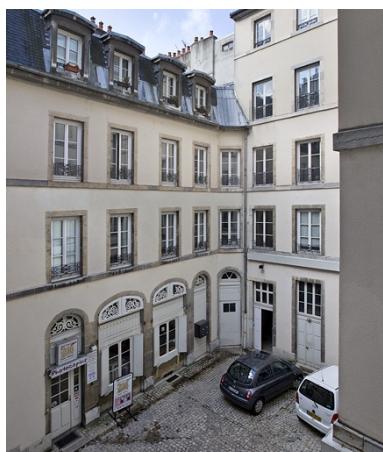
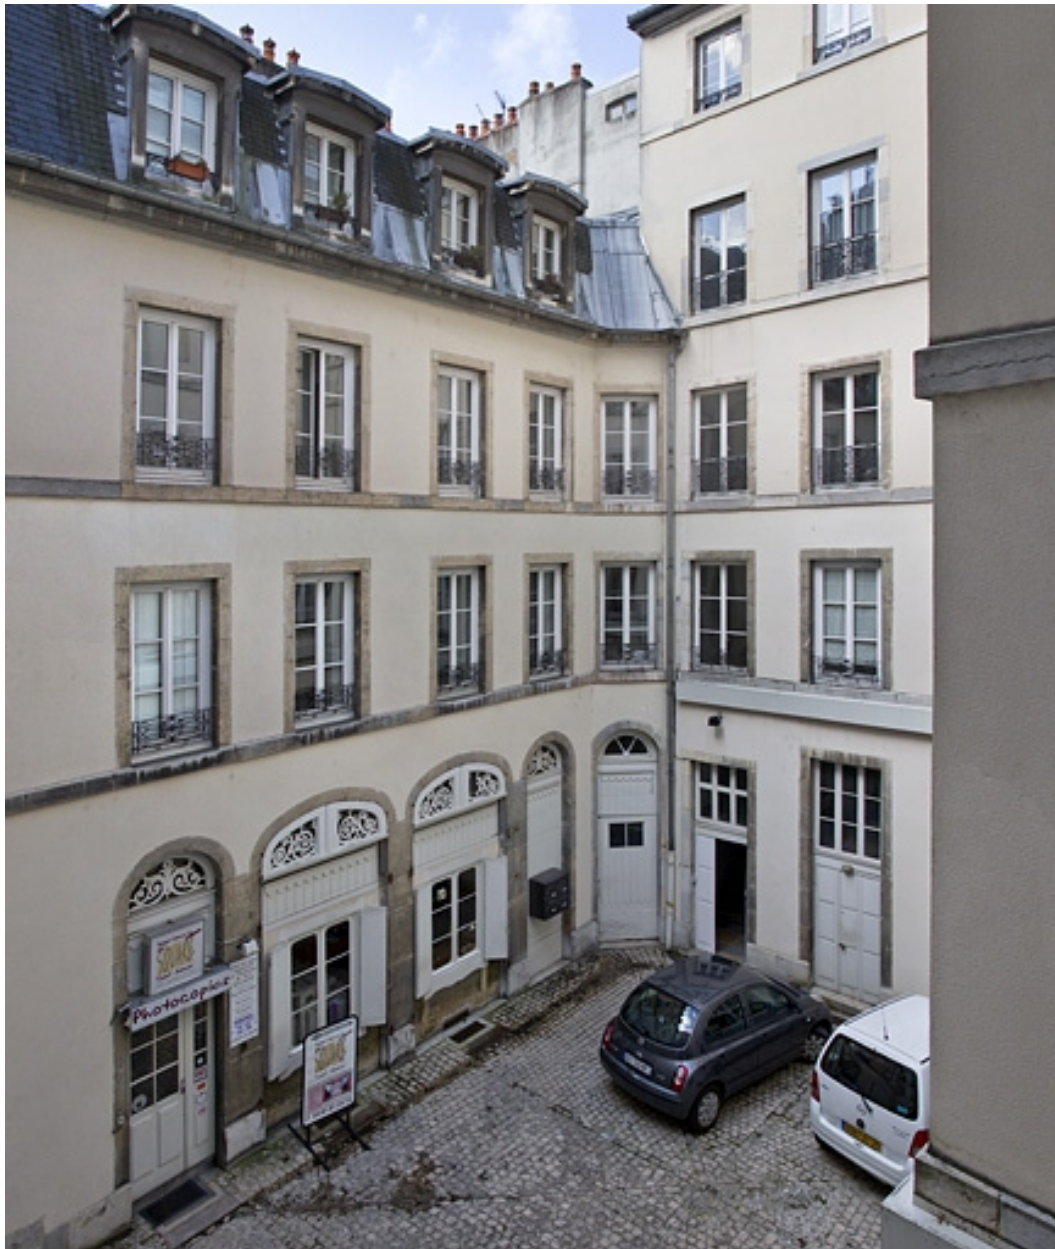
Logis secondaire : de  
trois quarts gauche.

Logis secondaire : de trois quarts gauche.

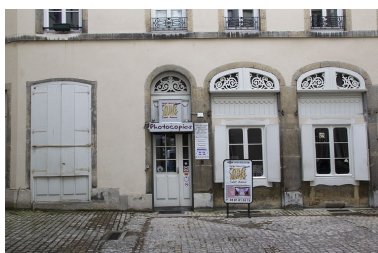
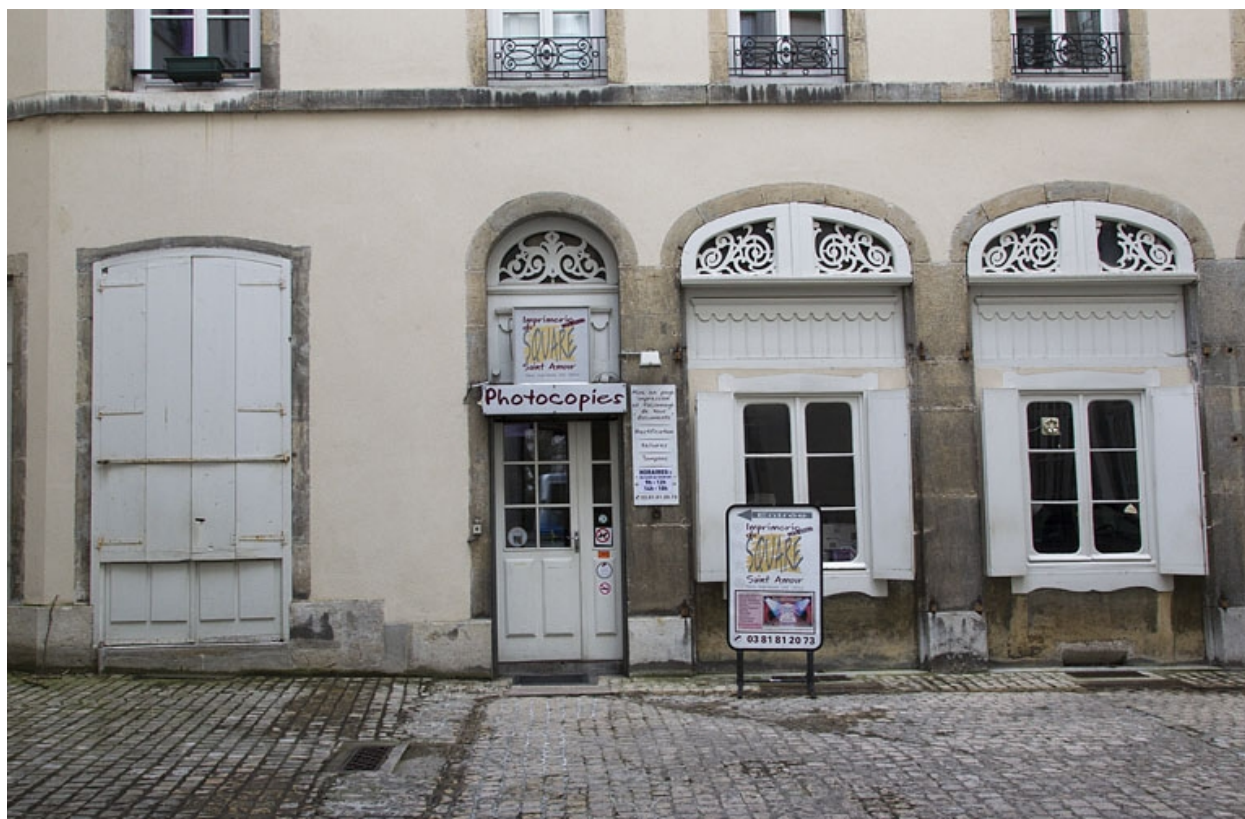
Logis secondaire, façade antérieure :  
détail du rez-de-chaussée.

Logis secondaire, façade antérieure : détail du rez-de-chaussée.
