Bourgogne-Franche-Comté, Doubs  
Besançon  
îlot Morand  
15 rue Proudhon, 11 rue Morand

## immeuble

Numéro de dossier : IA25000609  
Date de l'enquête initiale : 1996  
Date(s) de rédaction : 2009  
Cadre de l'étude : enquête thématique régionale demeures bisontines  
Degré d'étude : étudié

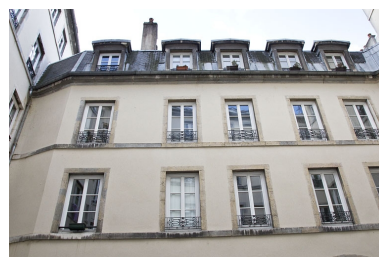
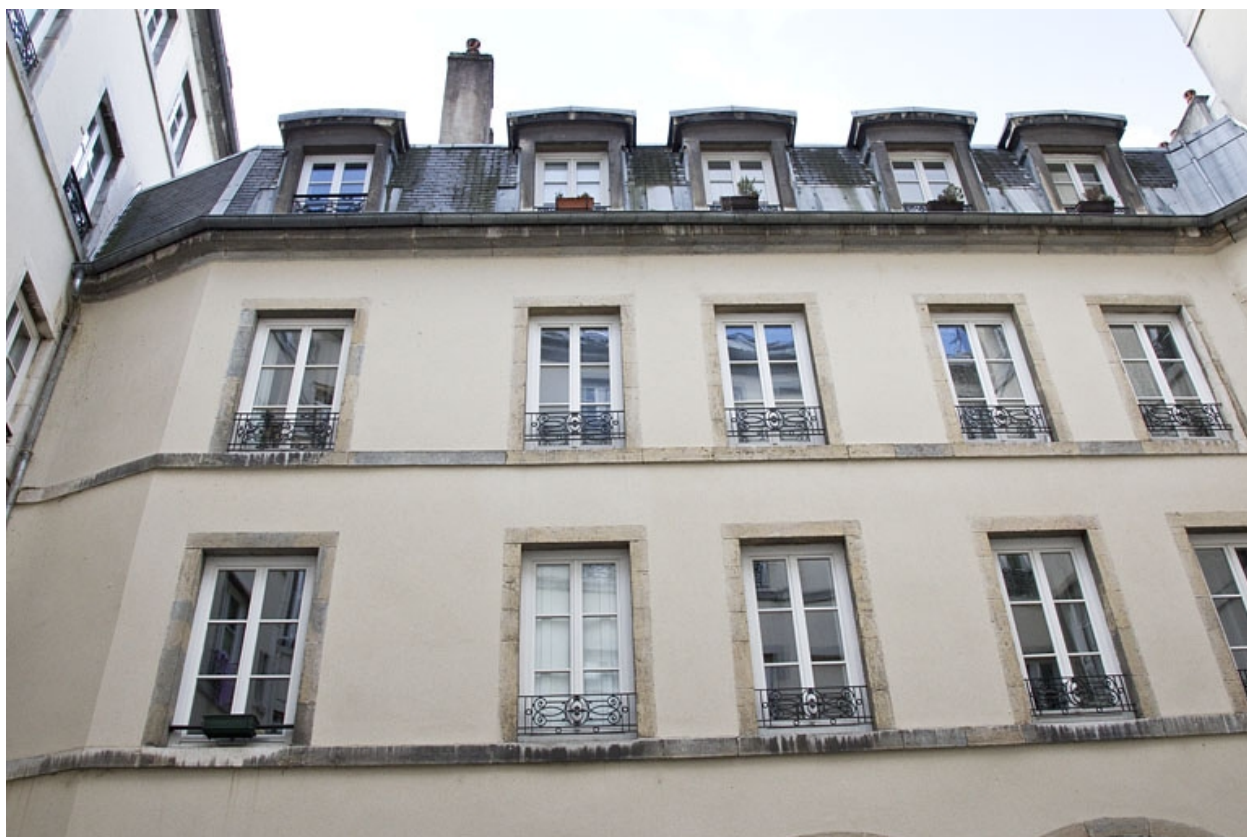
Logis secondaire, façade antérieure :  
détail des étages, de face.

Logis secondaire, façade antérieure : détail des étages, de face.

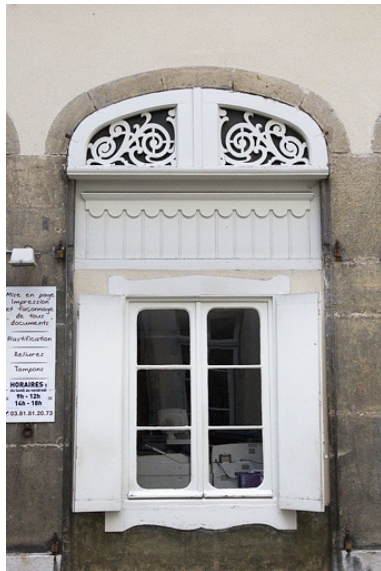
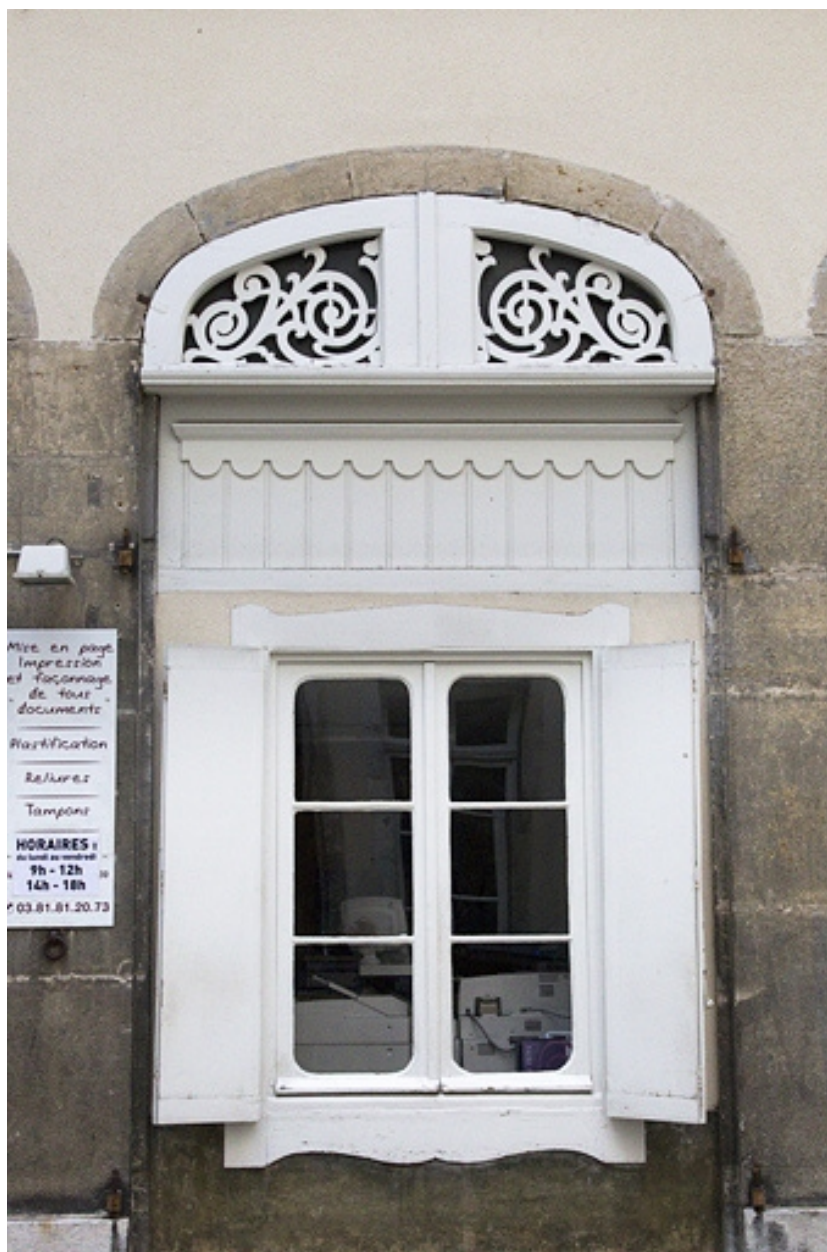
Logis secondaire : détail  
d'une baie du rez-de-chaussée.  
Phot. Yves Sancey  
IVR43\_20122500540NUC2A

Logis secondaire : détail d'une baie du rez-de-chaussée.

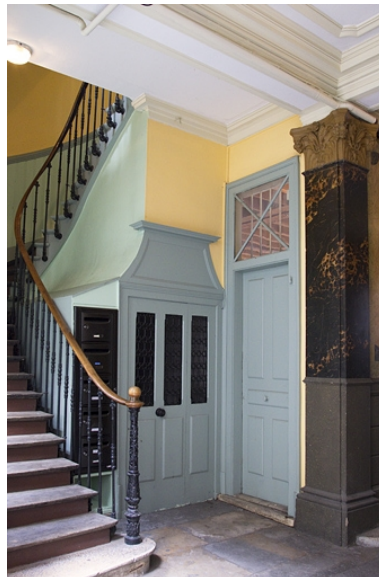
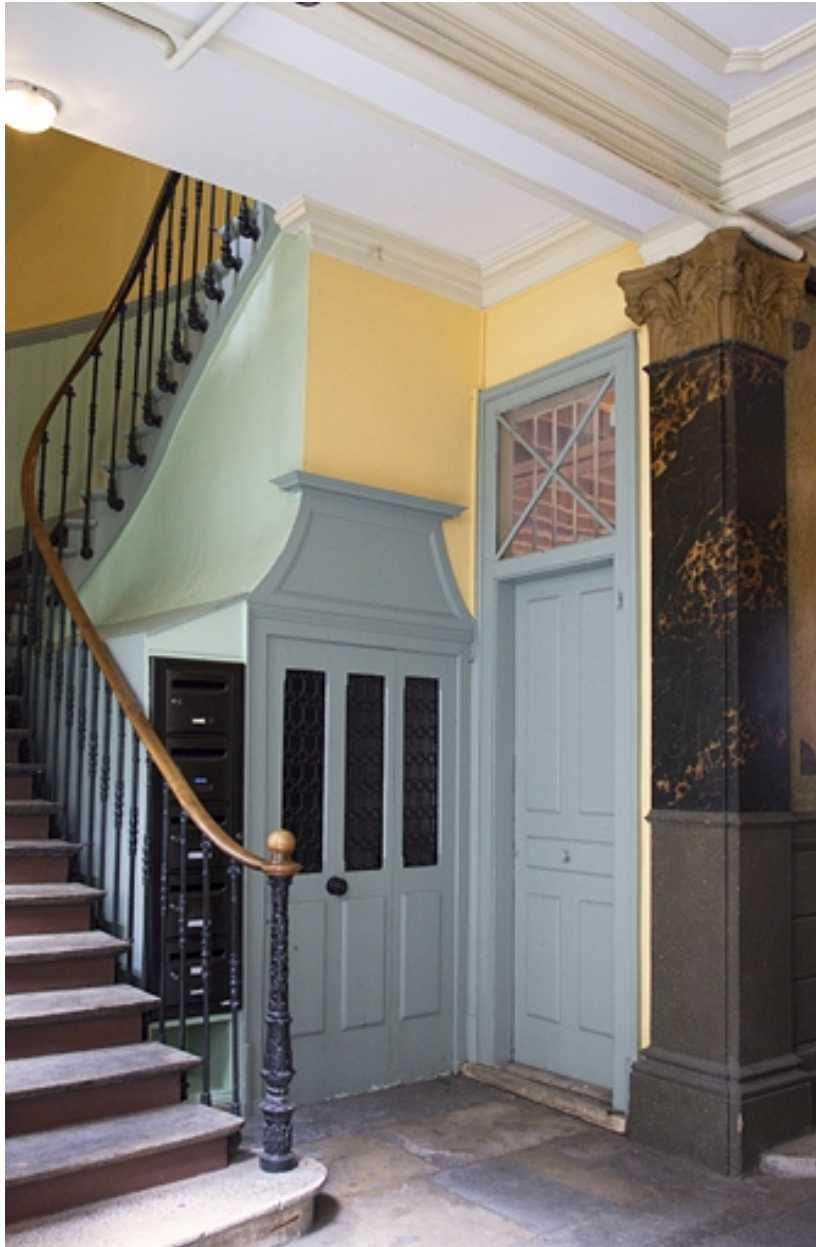
Logis principal, détail du départ  
de l'escalier à droite du passage  
cocher côté rue Proudhon.  
Phot. Yves Sancey  
IVR43\_20122500536NUC2A

Logis principal, détail du départ de l'escalier à droite du passage cocher côté rue Proudhon.

Matériau(x) du gros-oeuvre, mise en oeuvre et revêtement : calcaire, moellon ; enduit ; calcaire, pierre de taille  
Matériau(x) de couverture : tuile plate  
Étage(s) ou vaisseau(x) : sous-sol, 4 étages carrés, étage de comble  
Élévations extérieures : élévation ordonnancée  
Escaliers : escalier dans-oeuvre : escalier tournant à retours avec jour, escalier en charpente

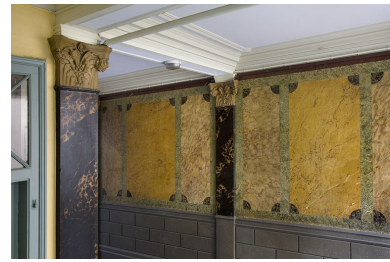
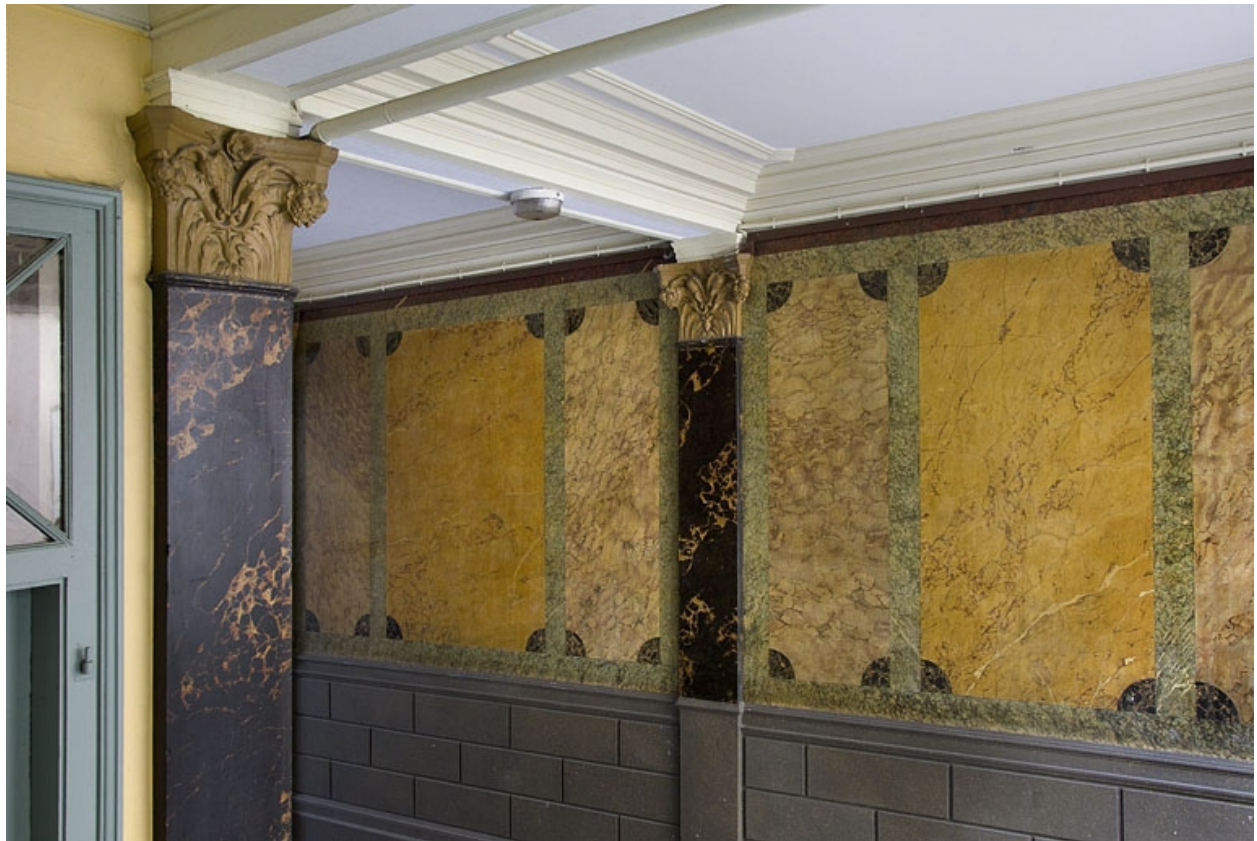
Logis principal, passage cocher  
côté rue Proudhon : détail  
du décor en faux marbre.  
Phot. Yves Sancey  
IVR43\_20122500537NUC2A

Logis principal, passage cocher côté rue Proudhon : détail du décor en faux marbre.

Cet immeuble d'angle a été construit après l'ouverture des rues Morand et Proudhon en 1864. Il porte la date 1868 et la signature "Potier dit Bien-Aimé" dans le passage cocher, sur le décor peint en faux marbre représentant des panneaux à angles rentrants alternés avec des pilastres.

Les fenêtres du premier étage sont ornées de rameaux de feuillages stylisés encadrant une coquille, et pour les autres étages de rameaux de feuillages sans coquille. Le passage cocher est décoré d'un décor peint représentant des panneaux à angles rentrants alternés avec des pilastres d'ordre corinthien.

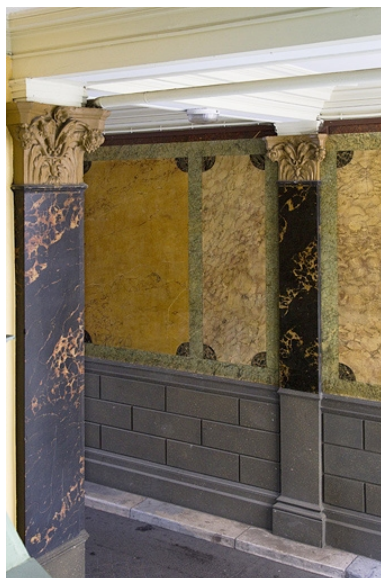
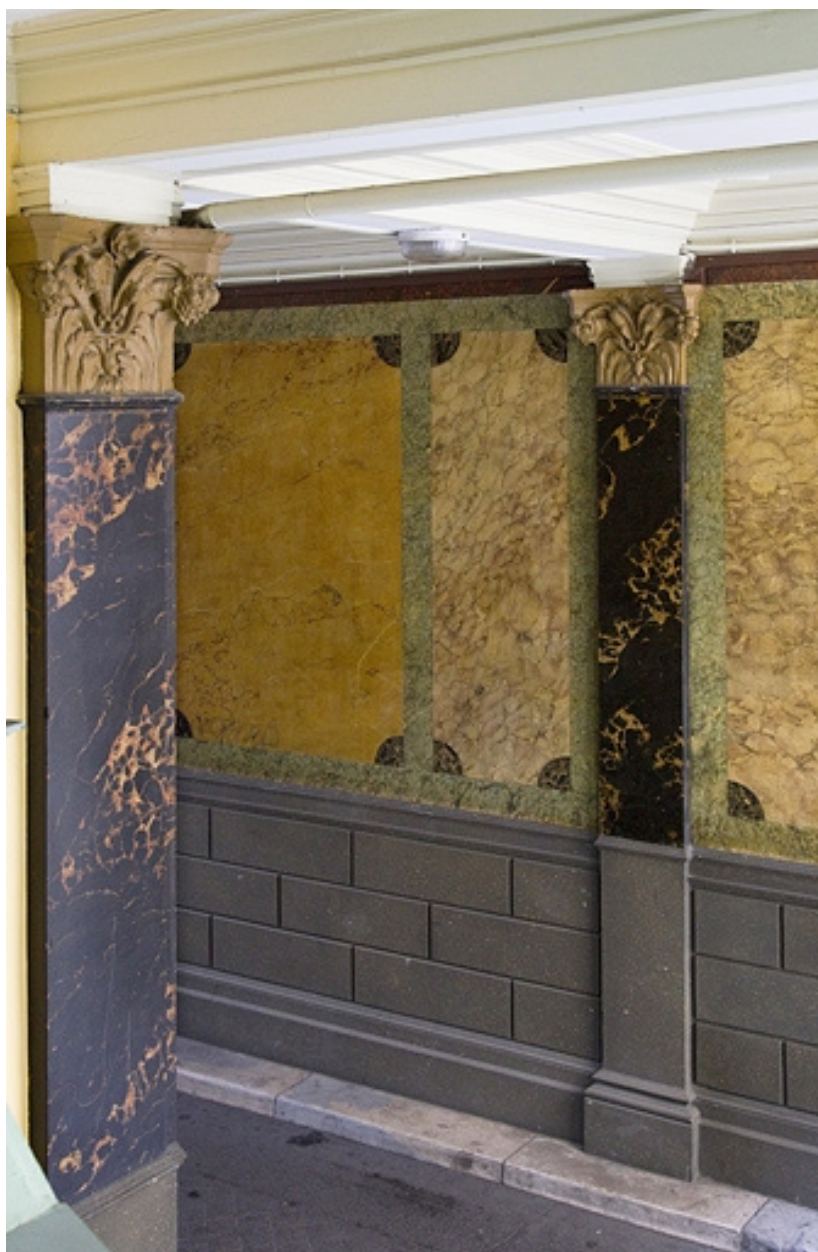
Logis principal, passage cocher  
côté rue Proudhon : détail du décor  
en faux marbre, vue rapprochée.  
Phot. Yves Sancey  
IVR43\_20122500538NUC2A

Logis principal, passage cocher côté rue Proudhon : détail du décor en faux marbre, vue rapprochée.

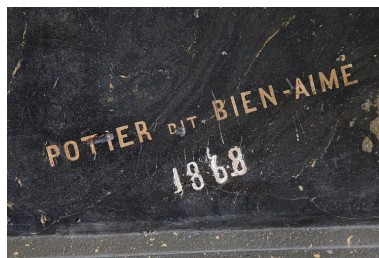
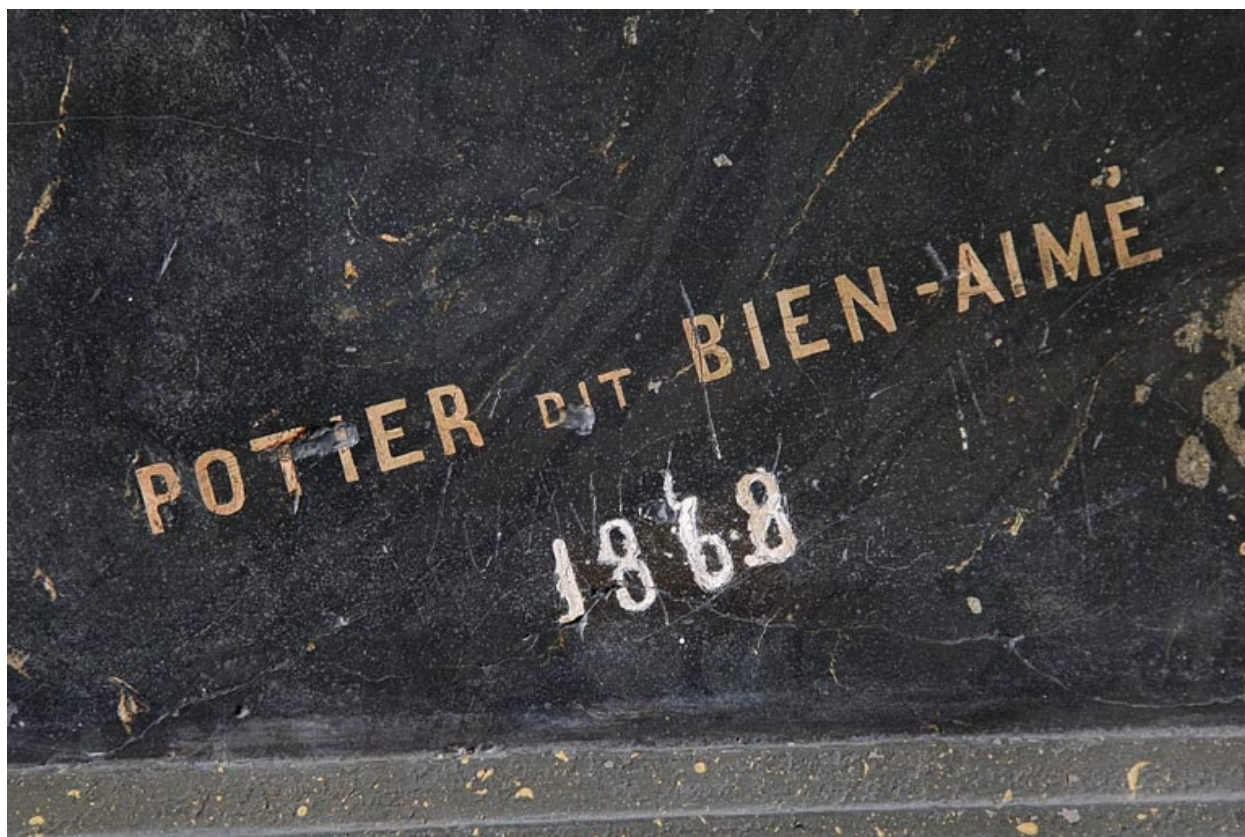
Logis principal, passage cocher côté  
rue Proudhon : décor en faux marbre,  
détail de la signature du stucateur.  
Phot. Yves Sancey  
IVR43\_20122500539NUC2A

Logis principal, passage cocher côté rue Proudhon : décor en faux marbre, détail de la signature du stucateur.

L'immeuble appartient aux quelques demeures ayant reçu, au 19<sup>e</sup> siècle, dans leurs parties communes, un décor peint sur stuc signé Potier dit Bien-Aimé.
