Bourgogne-Franche-Comté, Doubs  
Consolation-Maisonnettes  
Val de Consolation

## scierie

Numéro de dossier : IA25001273  
Date de l'enquête initiale : 2014  
Date(s) de rédaction : 2014  
Cadre de l'étude : patrimoine industriel patrimoine industriel du Doubs  
Degré d'étude : étudié

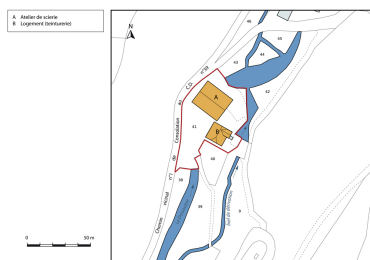
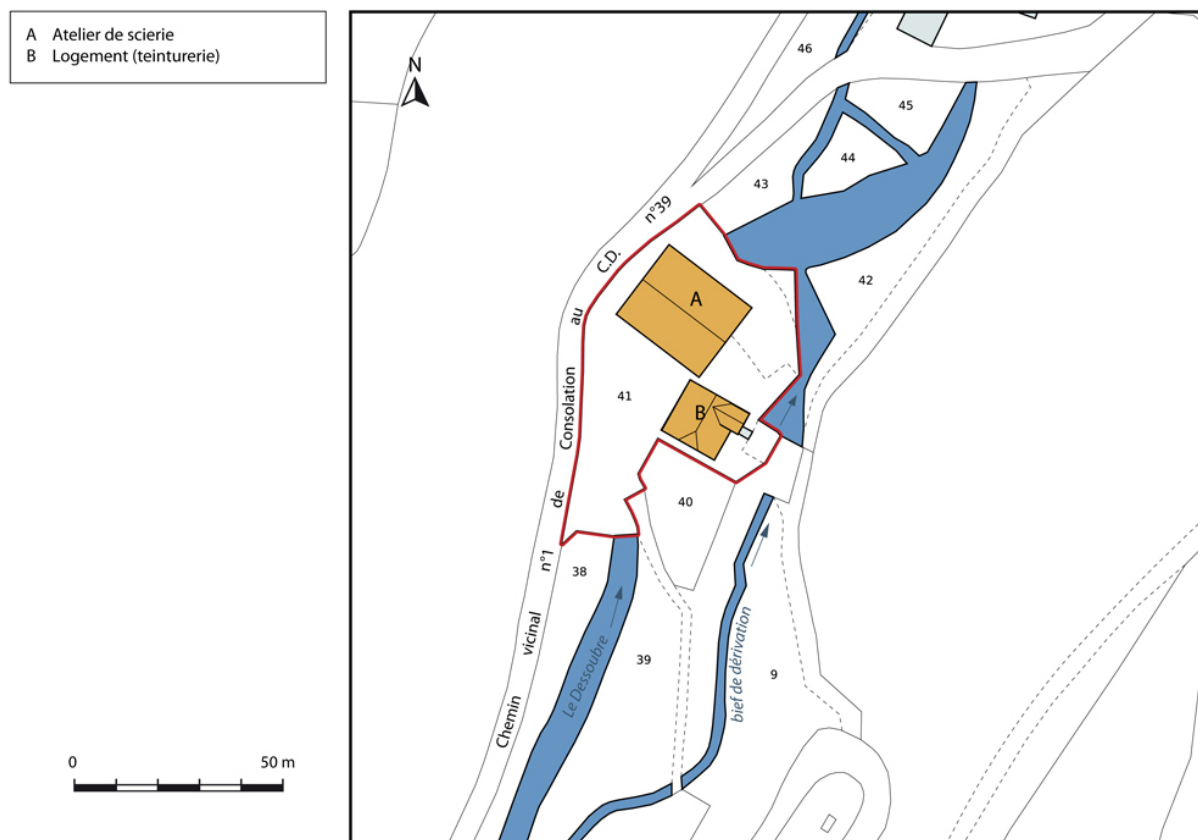
Plan-masse et de situation, section A.  
Dess. Mathias Papigny  
IVR43\_20142501922NUDA

Plan-masse et de situation, section A.

Technique de relevé : reprise de fond ; Échelle : 1/1250

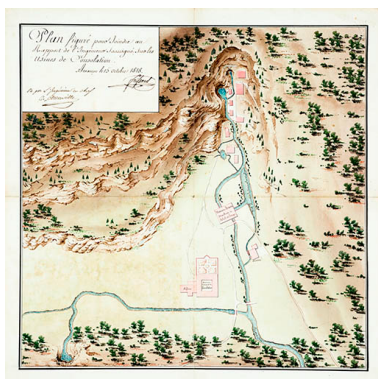
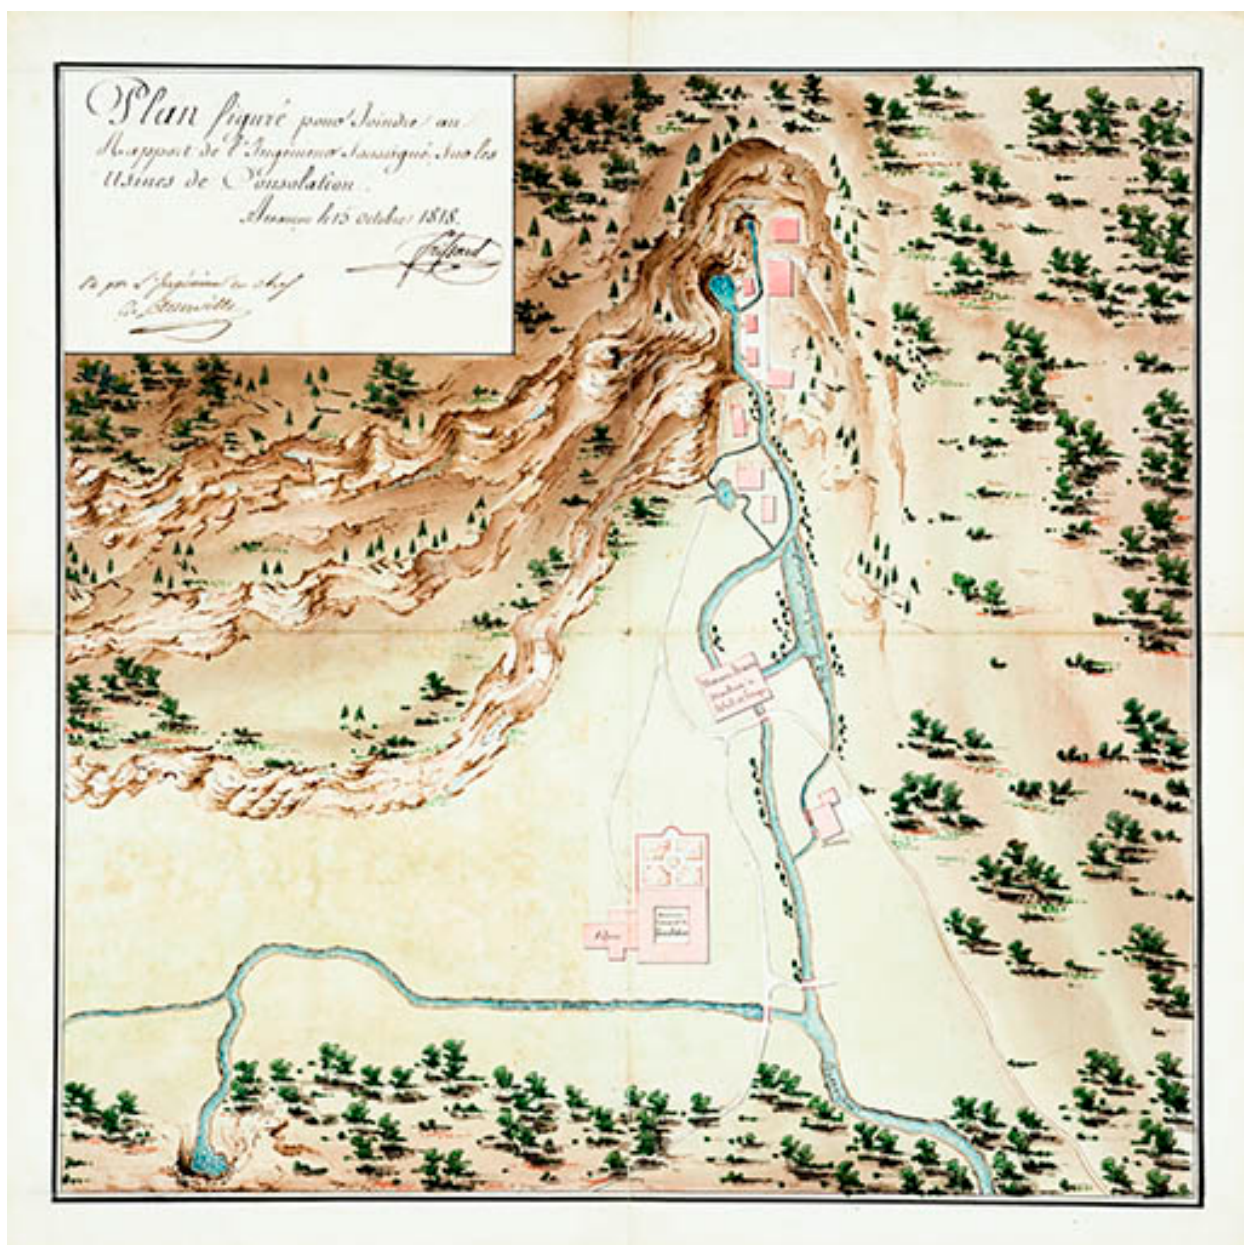
Plan figuré pour joindre au  
rapport de l'ingénieur [...] sur  
les usines de Consolation, 1818.  
Phot. Jérôme Mongreville  
IVR43\_20152500576NUC4A

Plan figuré pour joindre au rapport de l'ingénieur [...] sur les usines de Consolation, 1818.

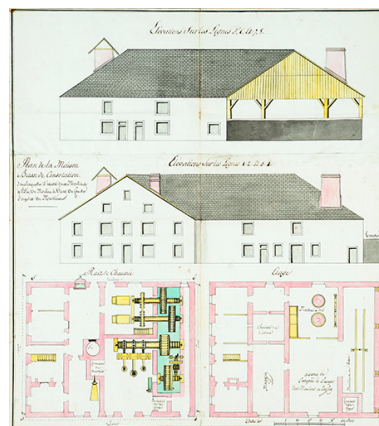
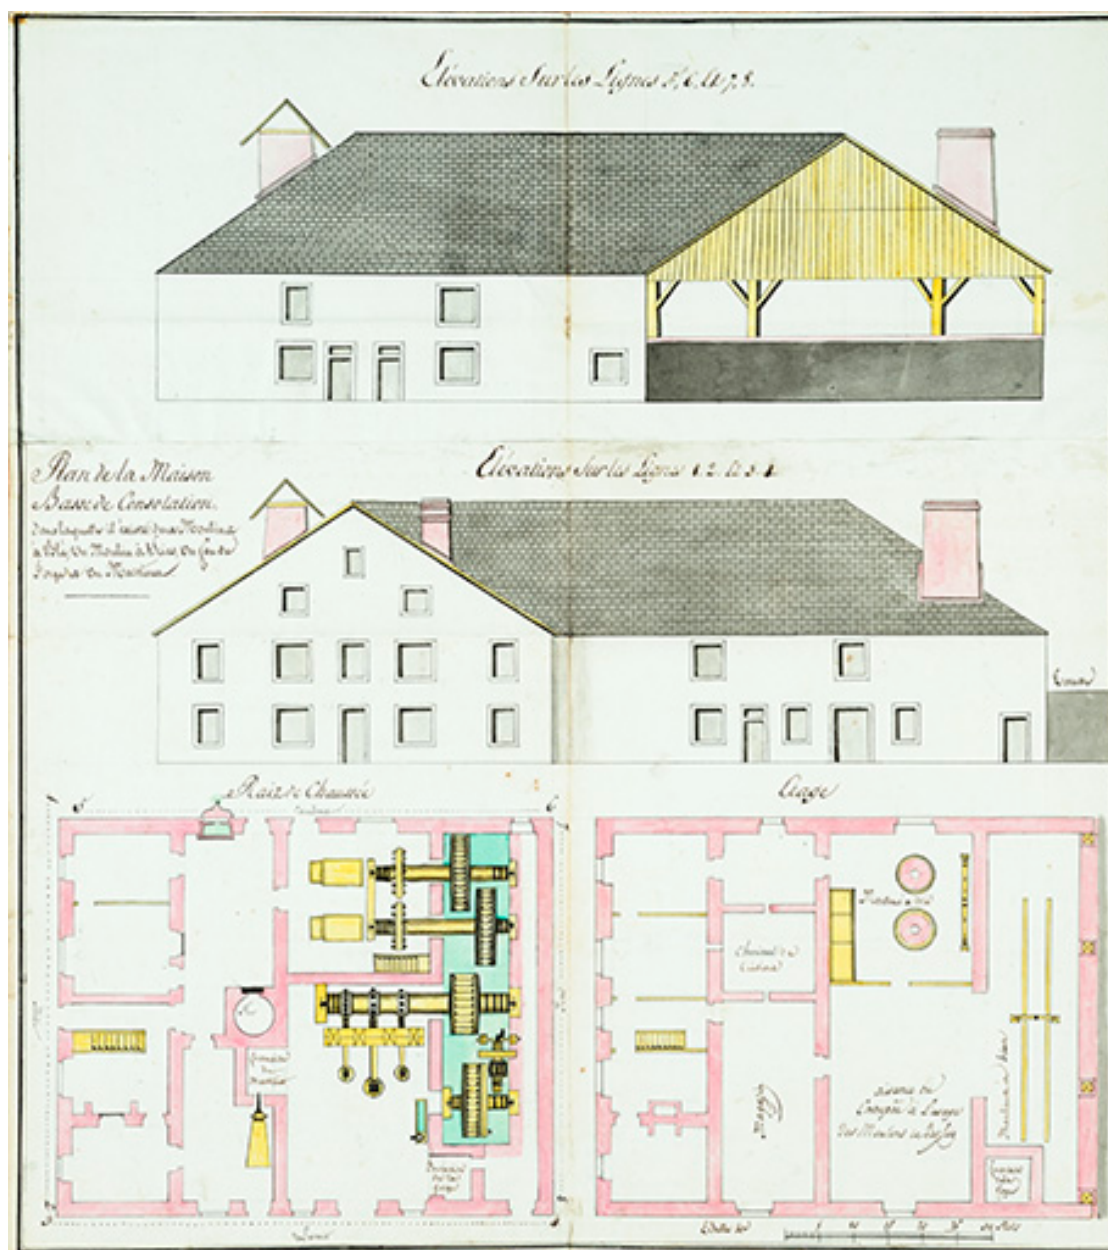
Plan de la maison basse de  
Consolation dans laquelle il existe  
deux moulins à blé, un moulin à  
scies, un feu de forge et un martinet  
[plans et élévations], s.d. [vers 1820].  
Phot. Jérôme Mongreville  
IVR43\_20152500575NUC4A

Plan de la maison basse de Consolation dans laquelle il existe deux moulins à blé, un moulin à scies, un feu de forge et un martinet [plans et élévations], s.d. [vers 1820].

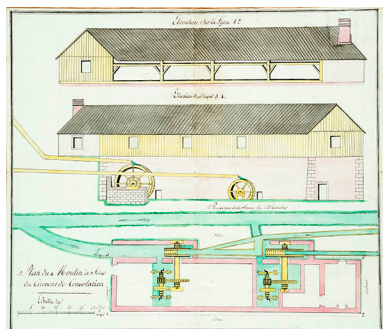
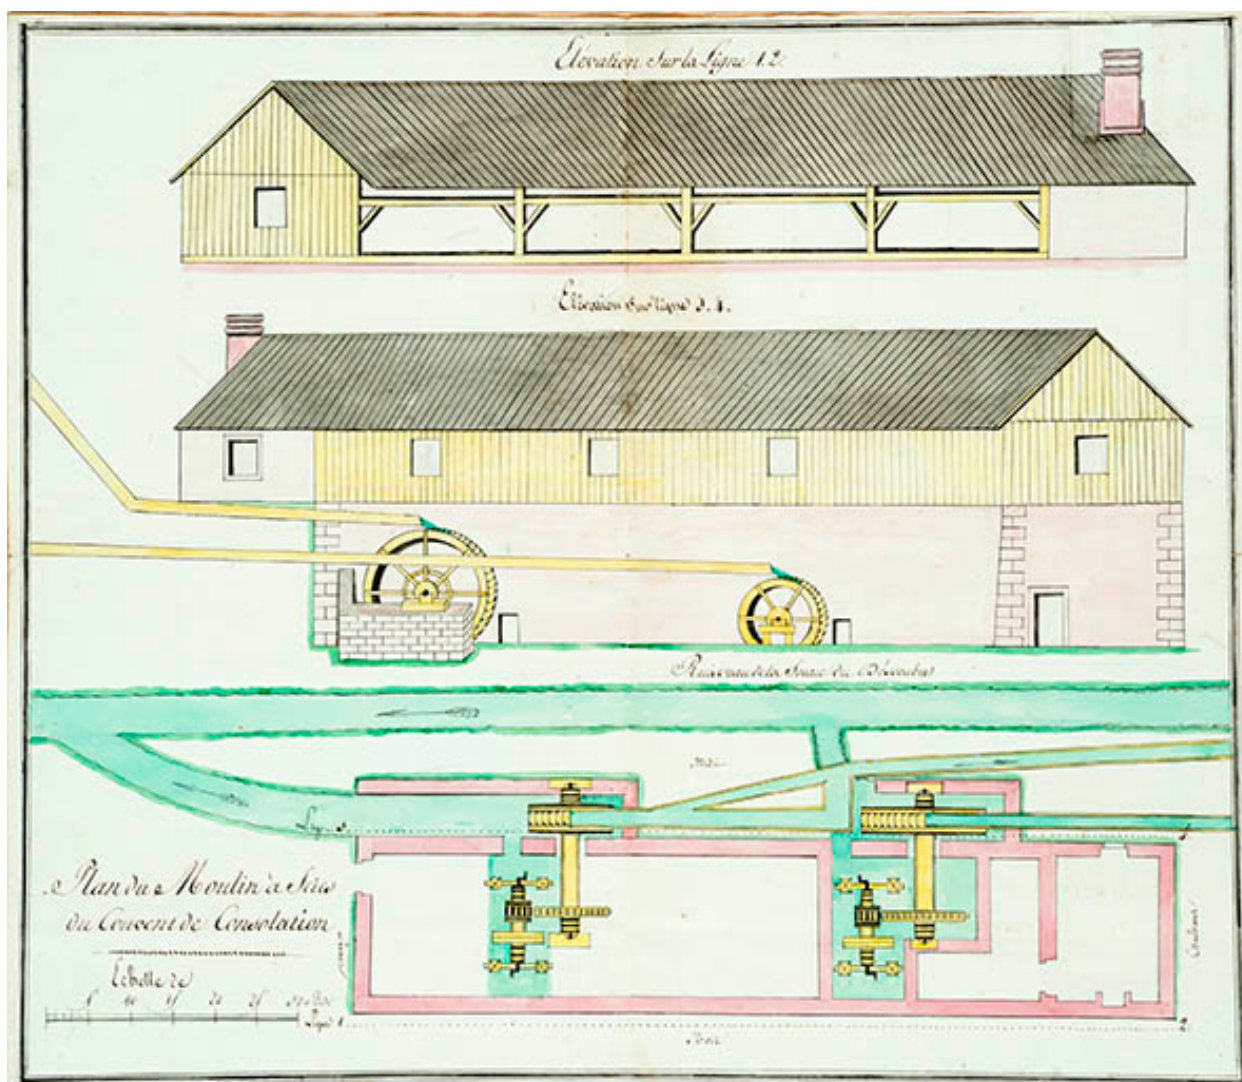
Plan du moulin à scies du couvent  
de Consolation, s.d. [vers 1820].

Plan du moulin à scies du couvent de Consolation, s.d. [vers 1820].

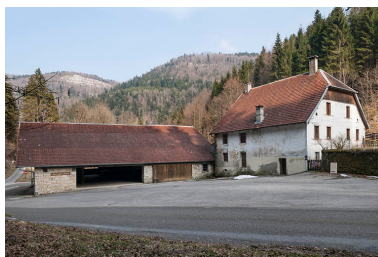
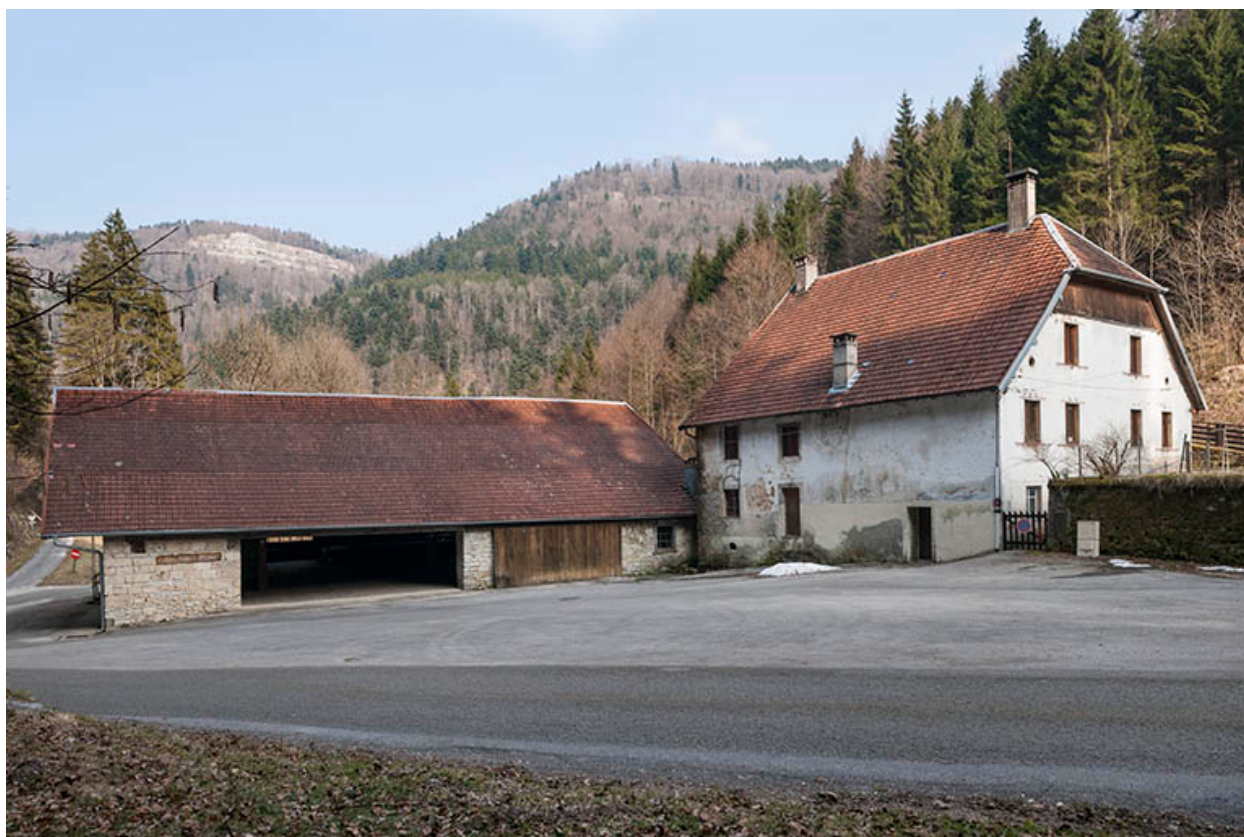
Vue d'ensemble depuis l'ouest.  
Phot. Jérôme Mongreville  
IVR43\_20152500326NUC4A

Vue d'ensemble depuis l'ouest.

Le bâtiment de la scierie comprend un étage de soubassement, qui abritait les parties motrices, et un rez-de-chaussée qui accueillait l'atelier de sciage. Cet espace est couvert par une charpente en bois, sous un toit à longs pans. Les façades ouest, nord et est sont bardées de planches. Seule la façade sud est en moellon de calcaire. Le bâtiment situé au sud (logement, teinturerie ?) est construit en moellon de calcaire enduit, à un étage de soubassement et un étage carré, couvert d'un toit à demi-croupe en tuile mécanique.

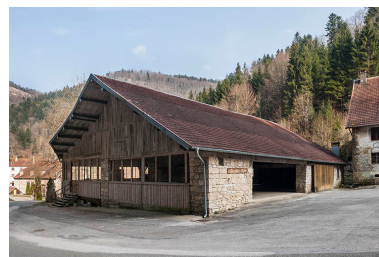
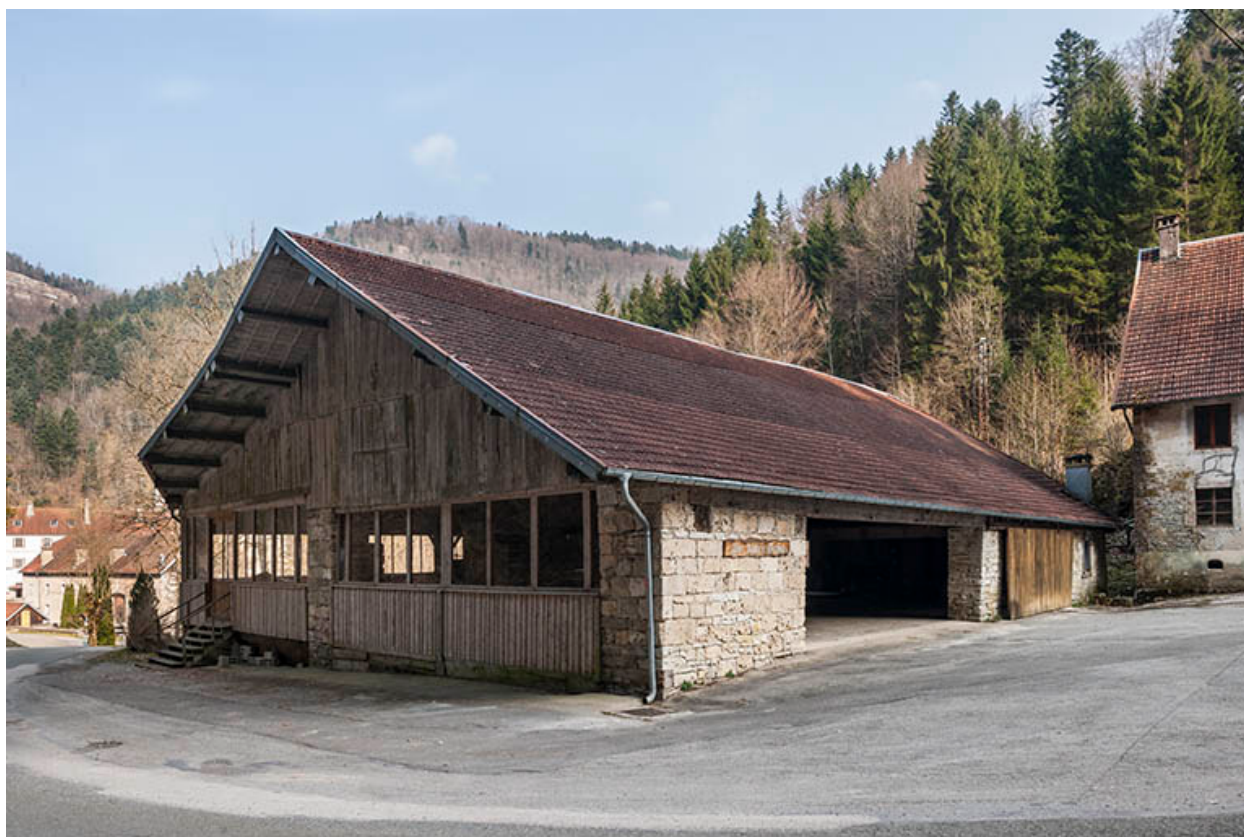
Atelier de la scierie vu de trois quarts.  
Phot. Jérôme Mongreville  
IVR43\_20152500327NUC4A

Atelier de la scierie vu de trois quarts.

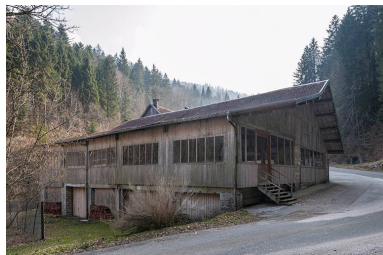
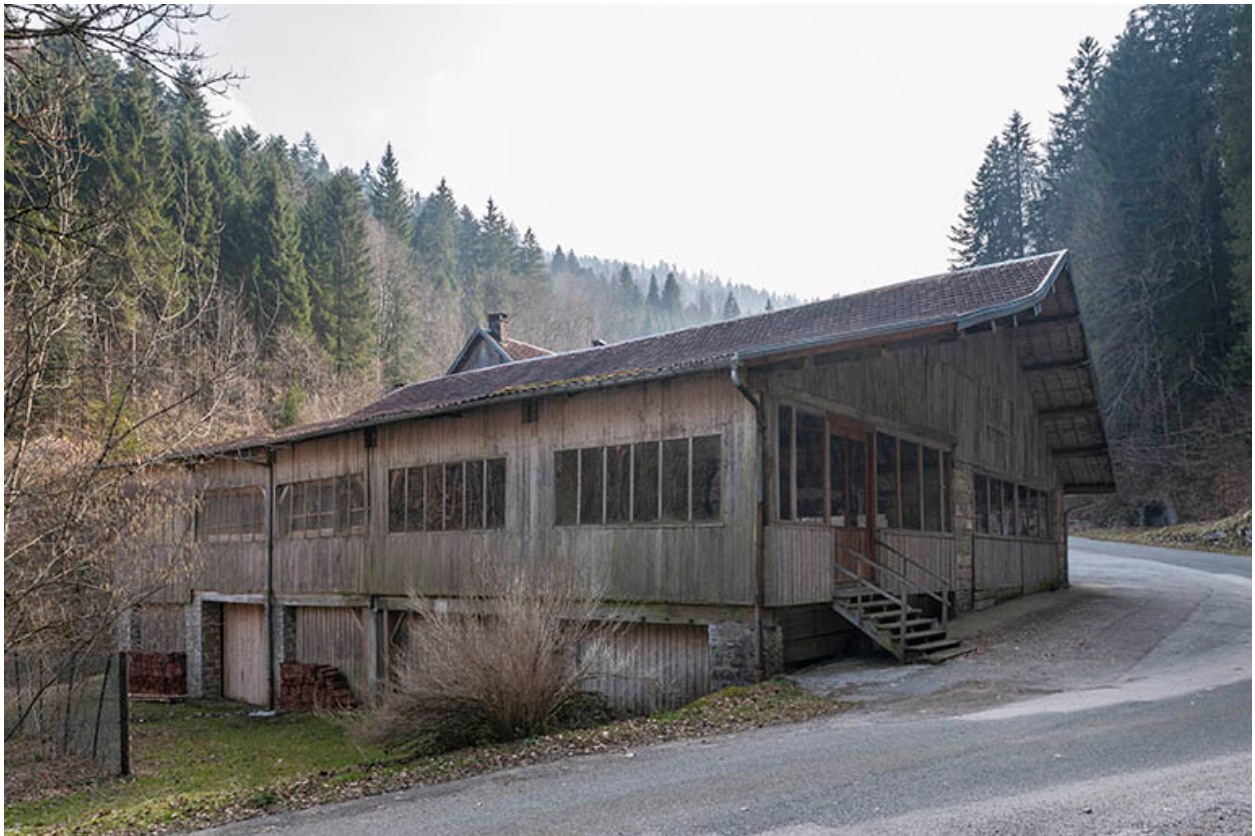
Atelier de scierie  
depuis le nord-ouest.

Atelier de scierie depuis le nord-ouest.

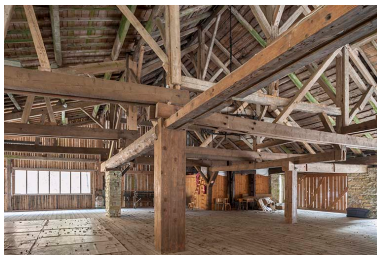
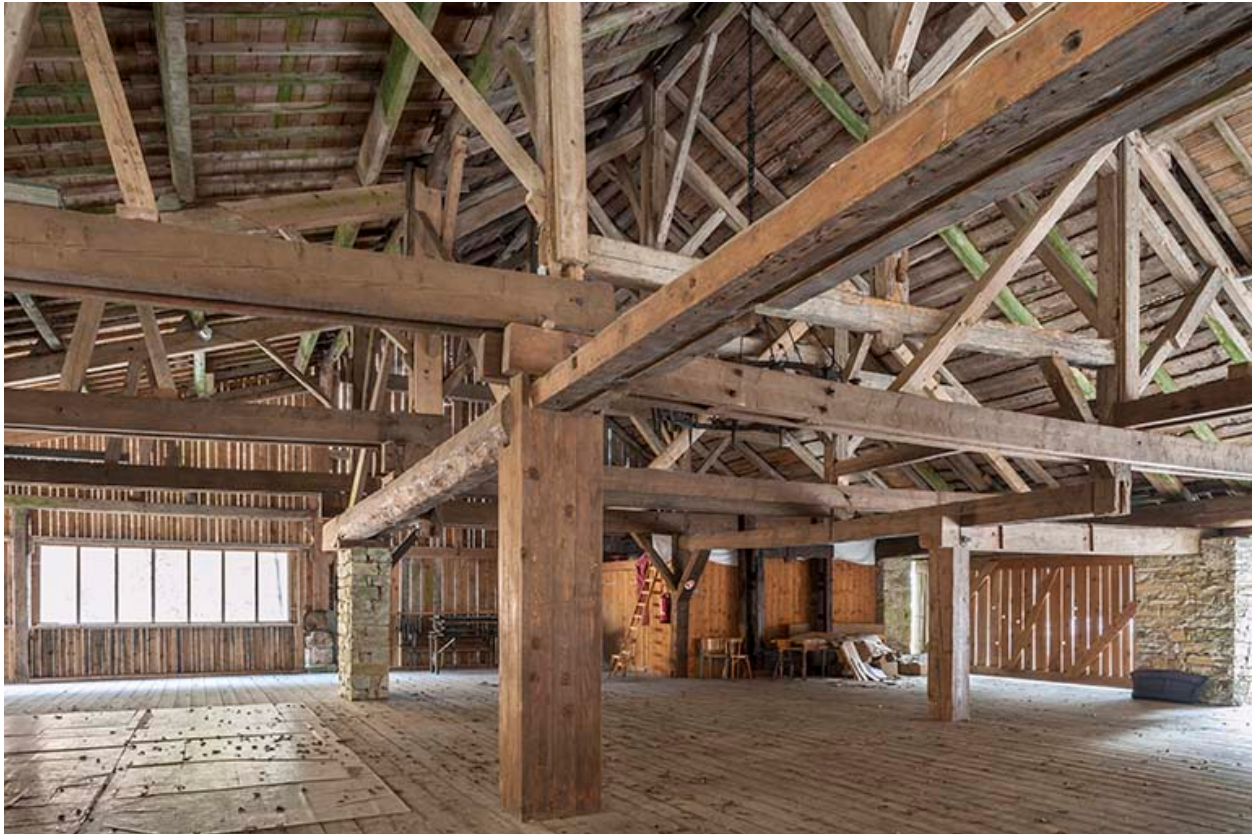
Vue intérieure de l'atelier de la  
scierie (après réhabilitation).

Vue intérieure de l'atelier de la scierie (après réhabilitation).
