Bourgogne-Franche-Comté, Jura  
Les Bouchoux  
en Désertin sud

## **ferme, maison de douaniers**

Numéro de dossier : IA00123586  
Date de l'enquête initiale : 1994  
Date(s) de rédaction : 1994  
Cadre de l'étude : inventaire topographique  
Degré d'étude : étudié

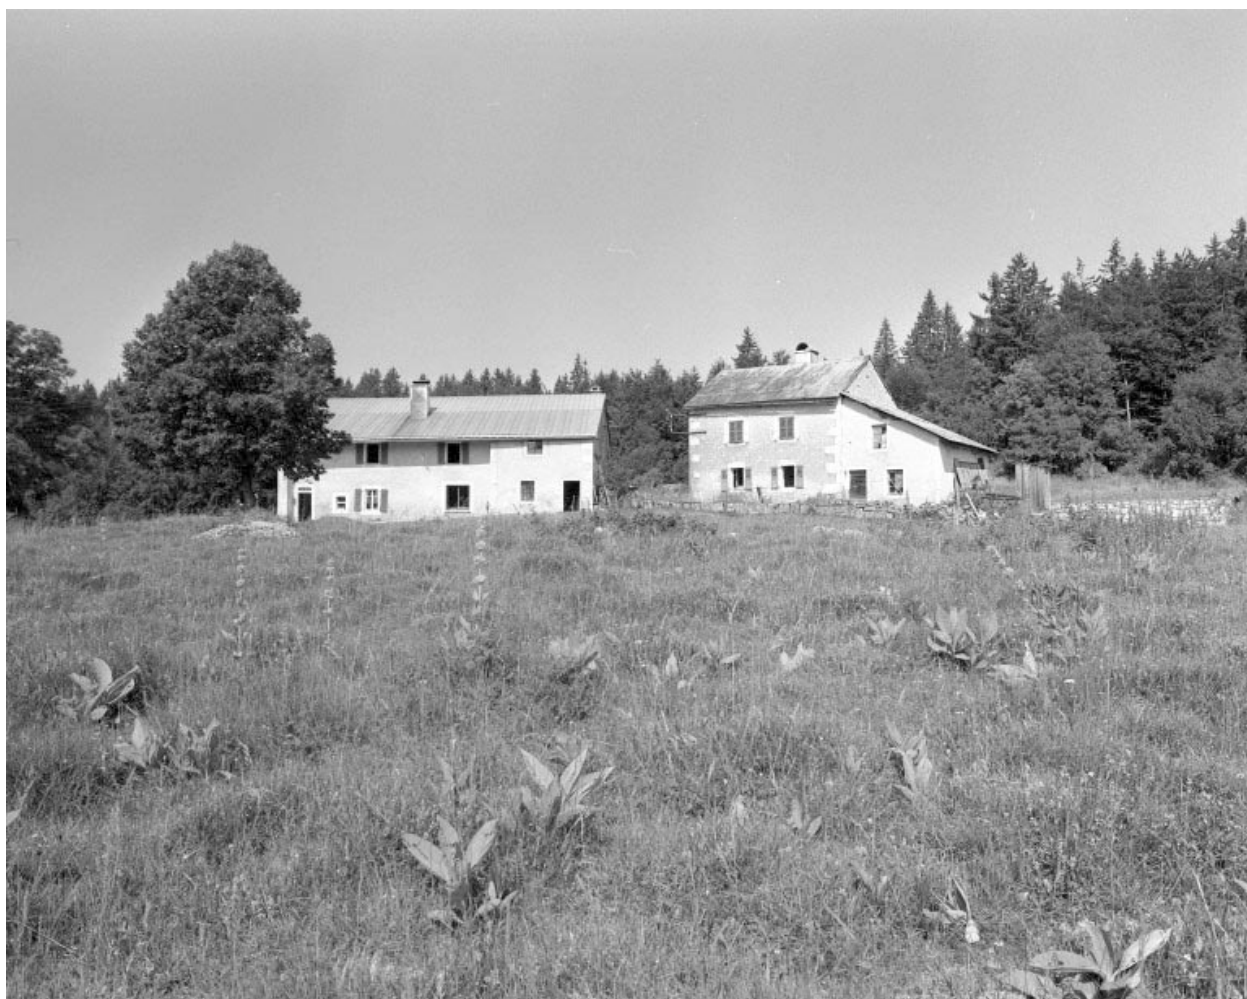
Phot. Jérôme Mongreville  
IVR43\_19943900809X

Vue générale de la ferme à gauche et de la maison de douaniers à droite.

La ferme porte la date de 1782 au-dessus de la porte du logis, et de la grange haute située sur le mur gouttereau à l'arrière ; une extension a été ajoutée au 19e siècle sur le pignon droit ; une maison de douaniers a été construite au cours du 19e siècle, elle ne figure pas sur l'ancien cadastre

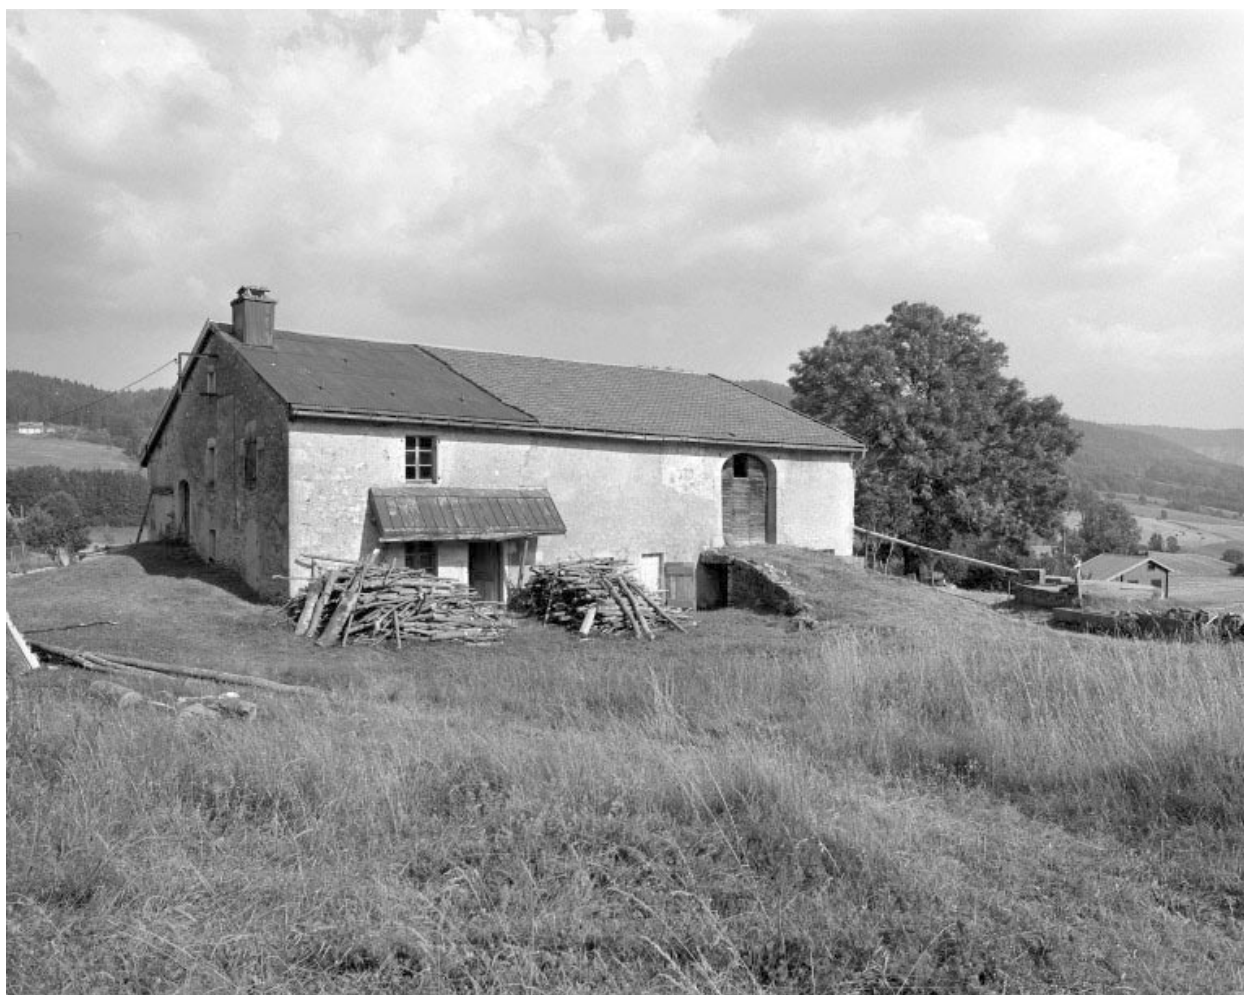
Phot. Jérôme Mongreville  
IVR43\_19943900802X

Façade postérieure de la ferme avec un accès à la grange haute et l'accès au logis de l'extension.

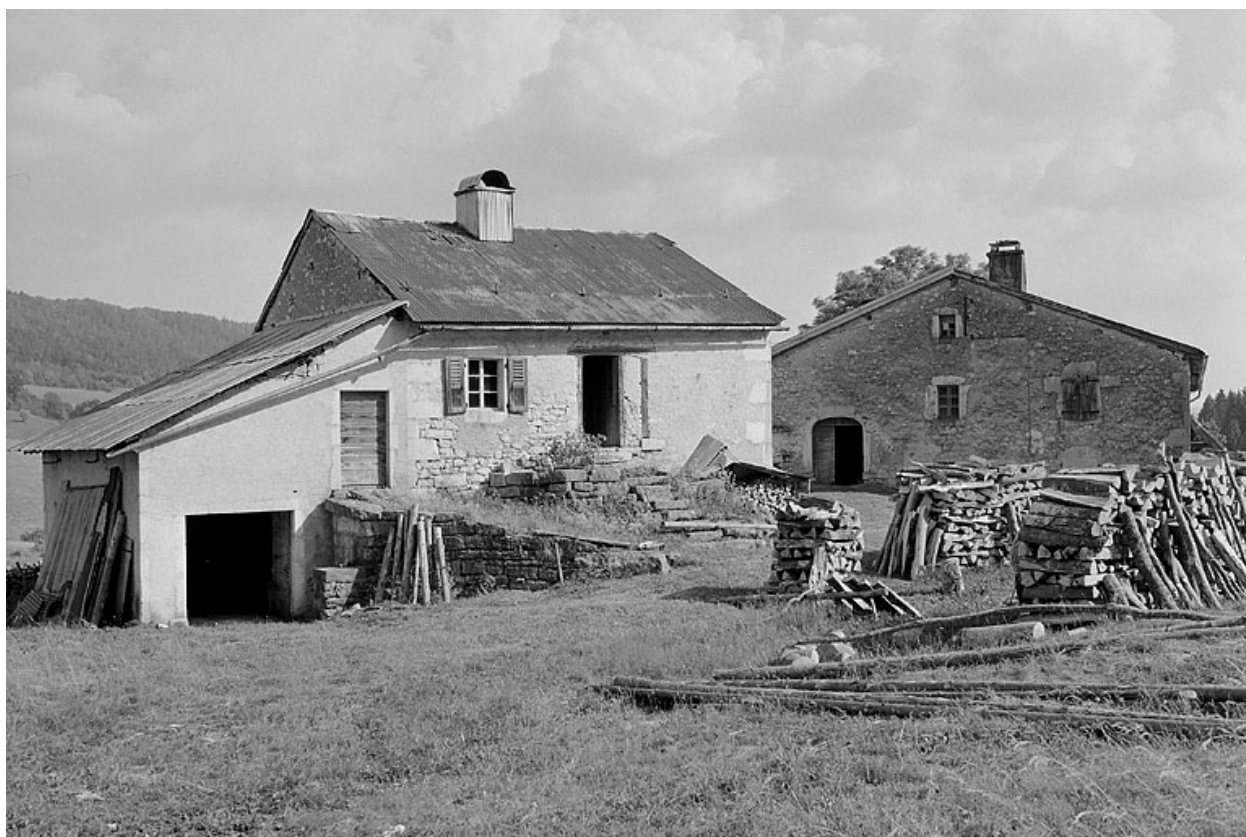
Phot. Jérôme Mongreville  
IVR43\_19943900804X

Face droite de la ferme avec au premier plan la façade postérieure de la maison de douaniers.

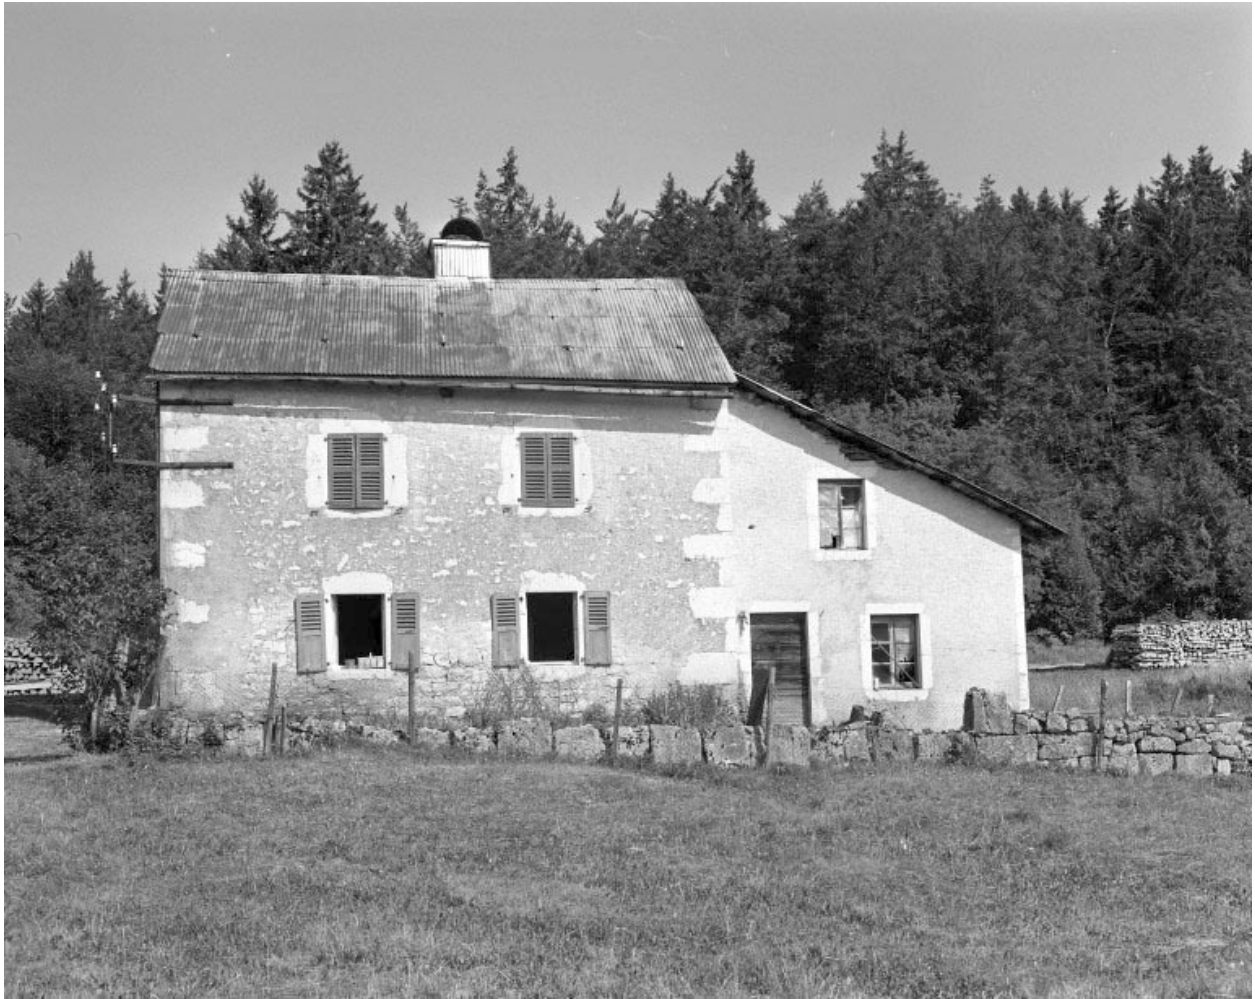
Façade antérieure de la maison de douaniers.  
Phot. Jérôme Mongreville  
IVR43\_19943900807X

Façade antérieure de la maison de douaniers.

La face gauche de la ferme est couverte par un essentage de feuilles de zinc ; la maison de douaniers a 1 étage carré auquel on accède par un escalier situé au revers ; la face gauche est couverte par un essentage de tôle ondulée ; un appentis a été ajouté sur la face droite ; la ferme est couverte en tuile mécanique et en acier ; la maison de douaniers est couverte en tôle ondulée

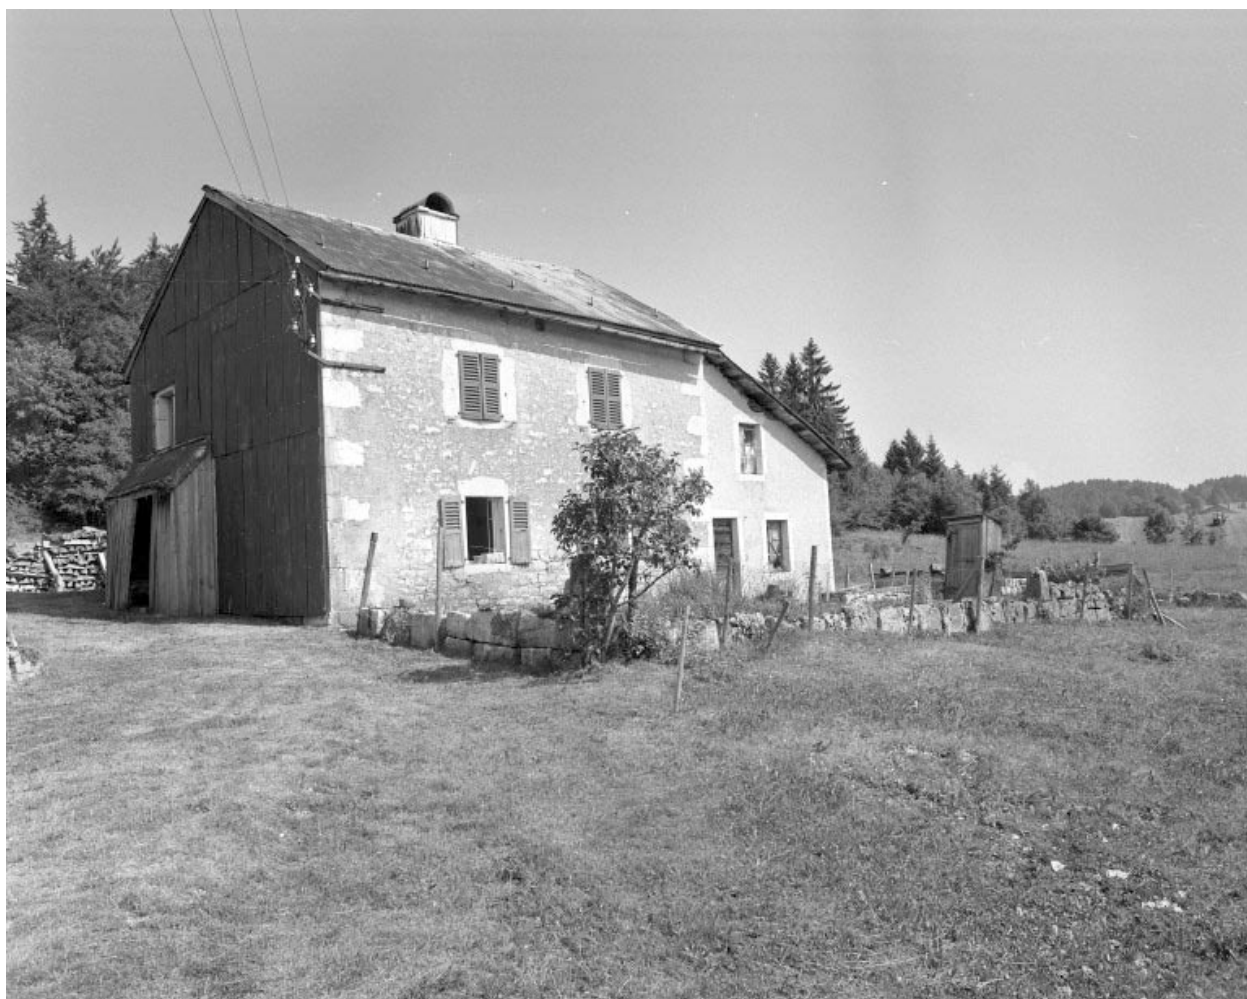
Façade antérieure et face gauche de la maison de douaniers.  
Phot. Jérôme Mongreville  
IVR43\_19943900805X

Façade antérieure et face gauche de la maison de douaniers.

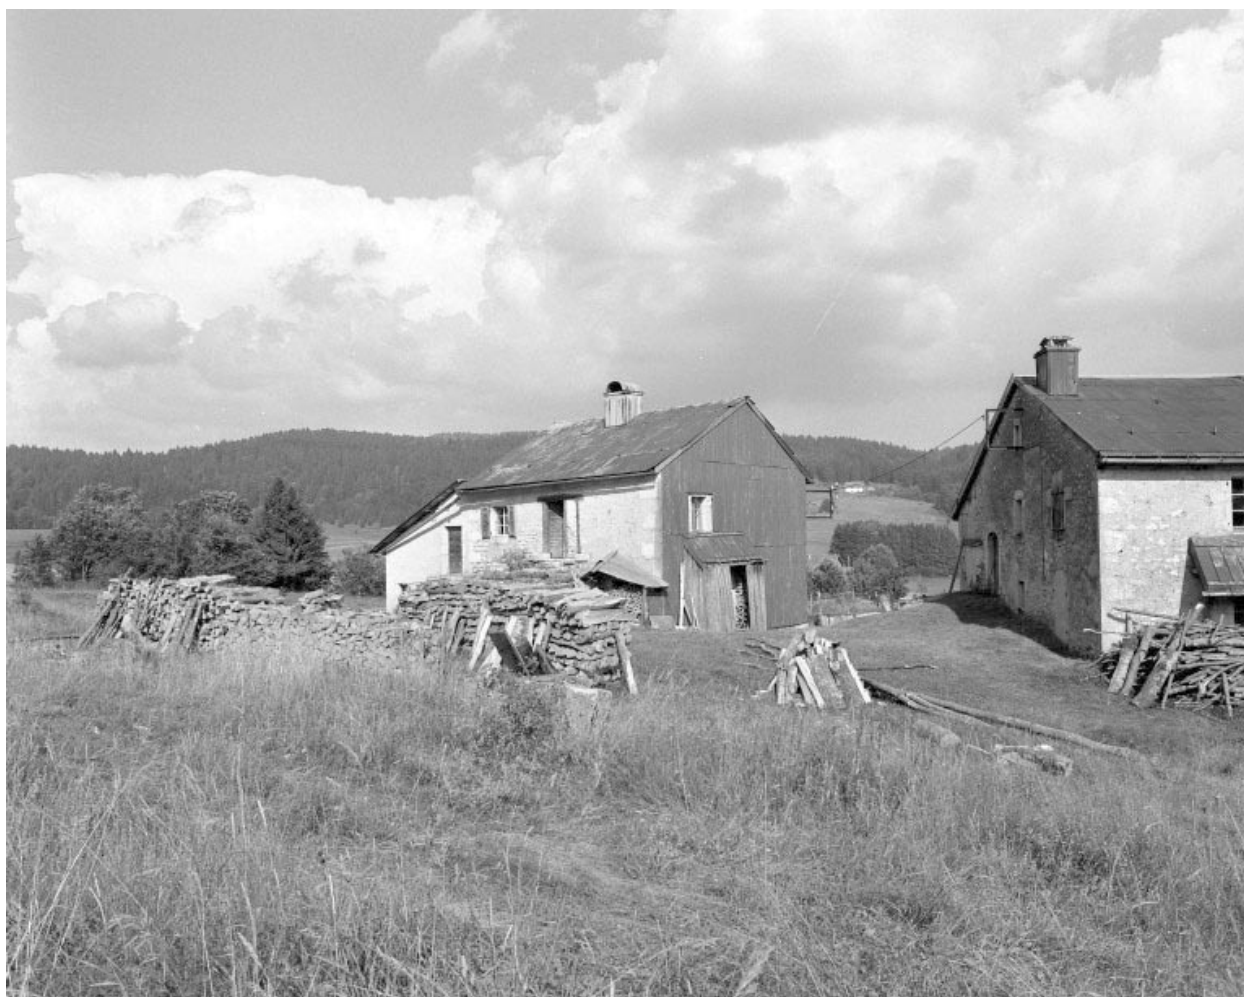
Phot. Jérôme Mongreville  
IVR43\_19943900803X

Façade postérieure et face gauche de la maison de douaniers, recouvertes d'un essentage de tôle.
